**TRIBUNALE DI SIRACUSA**  
 Consulenza Tecnica di Ufficio

Procedimento esecutivo immobiliare

**R.G. 333/2016 E.I.**

**ALLEGATO N. 1 fotografie costruzione pignorata**

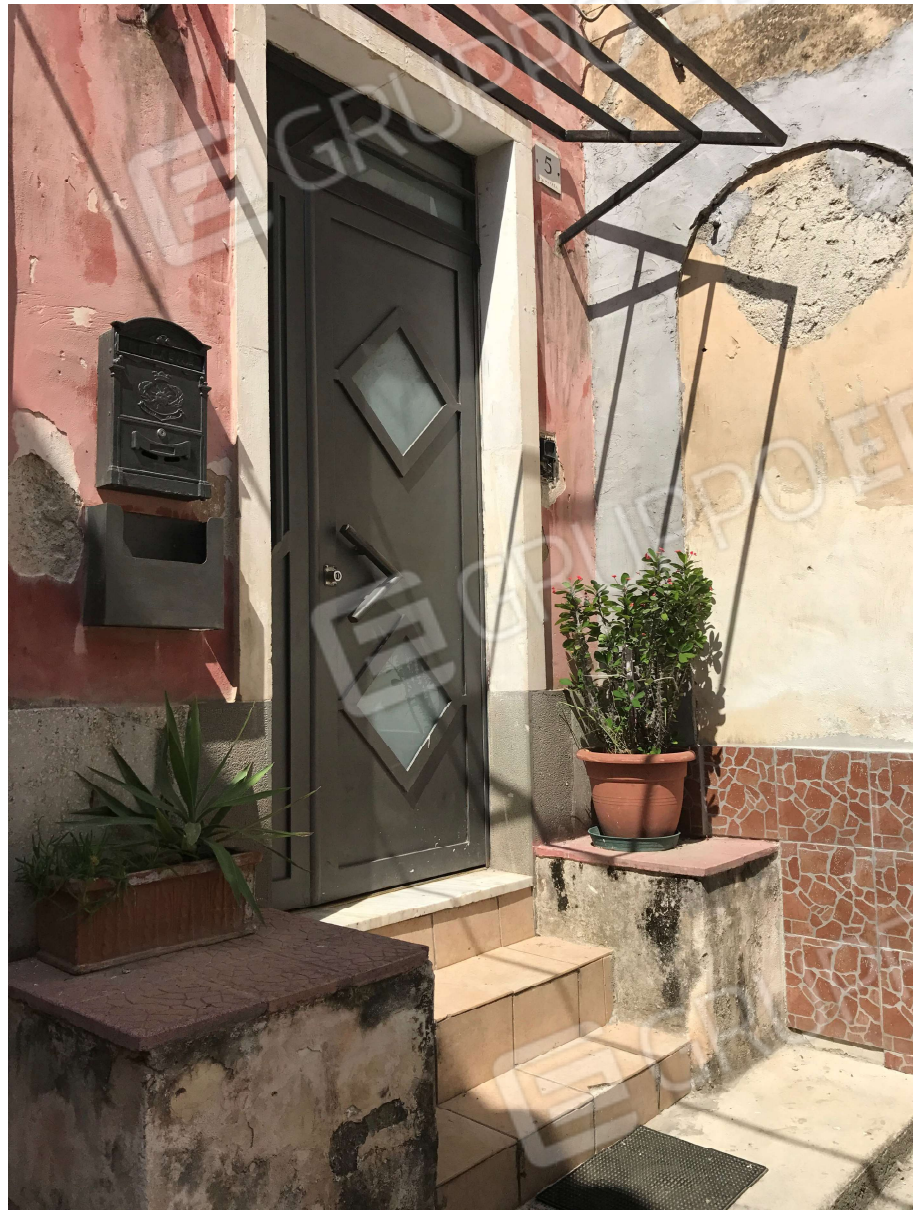
**FOTO N. 3**

*Ingresso alla costruzione abitativa , dal portoncino in via Novara;*

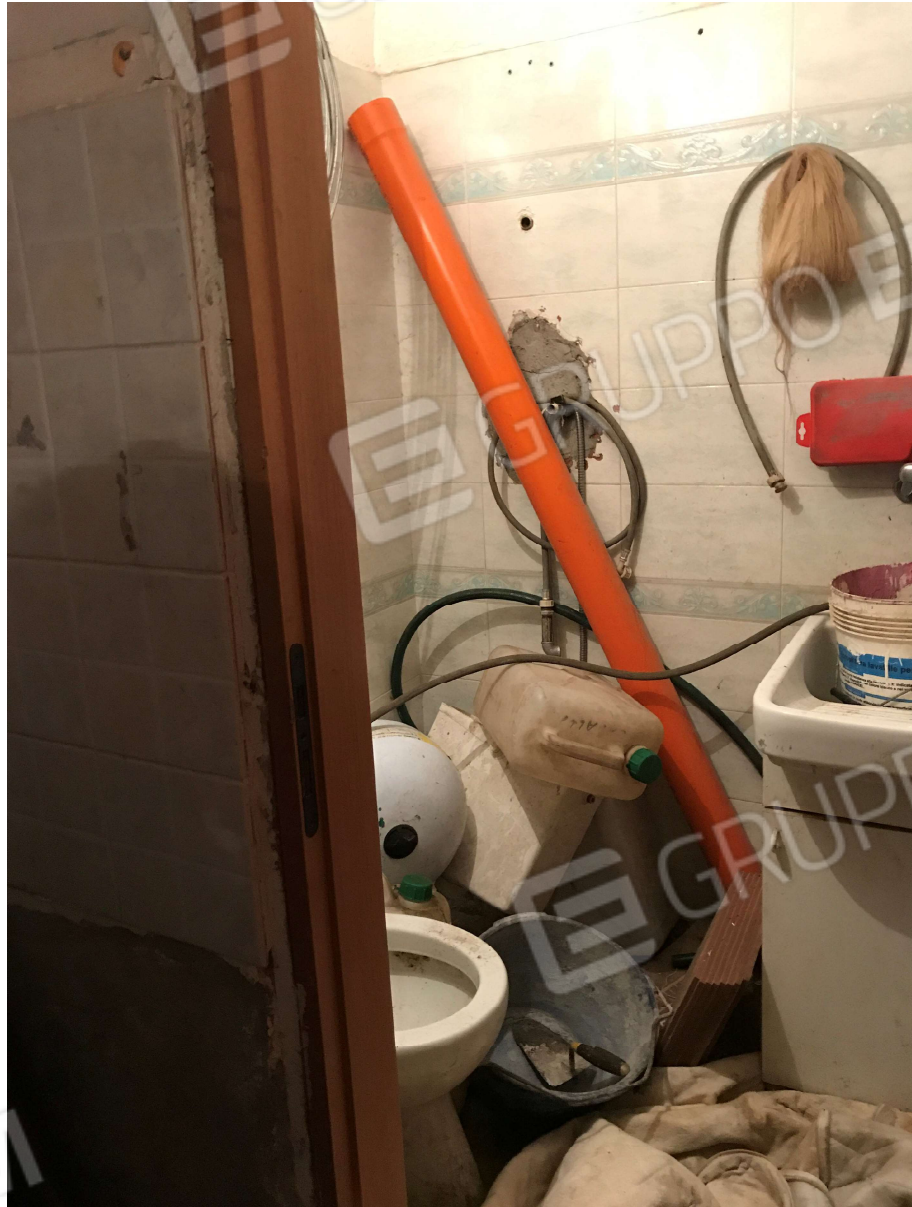
**FOTO N. 6**

*Il servizio igienico, in pessimo stato. Necessita di adeguamento degli impianti e sostituzione dei sanitari*

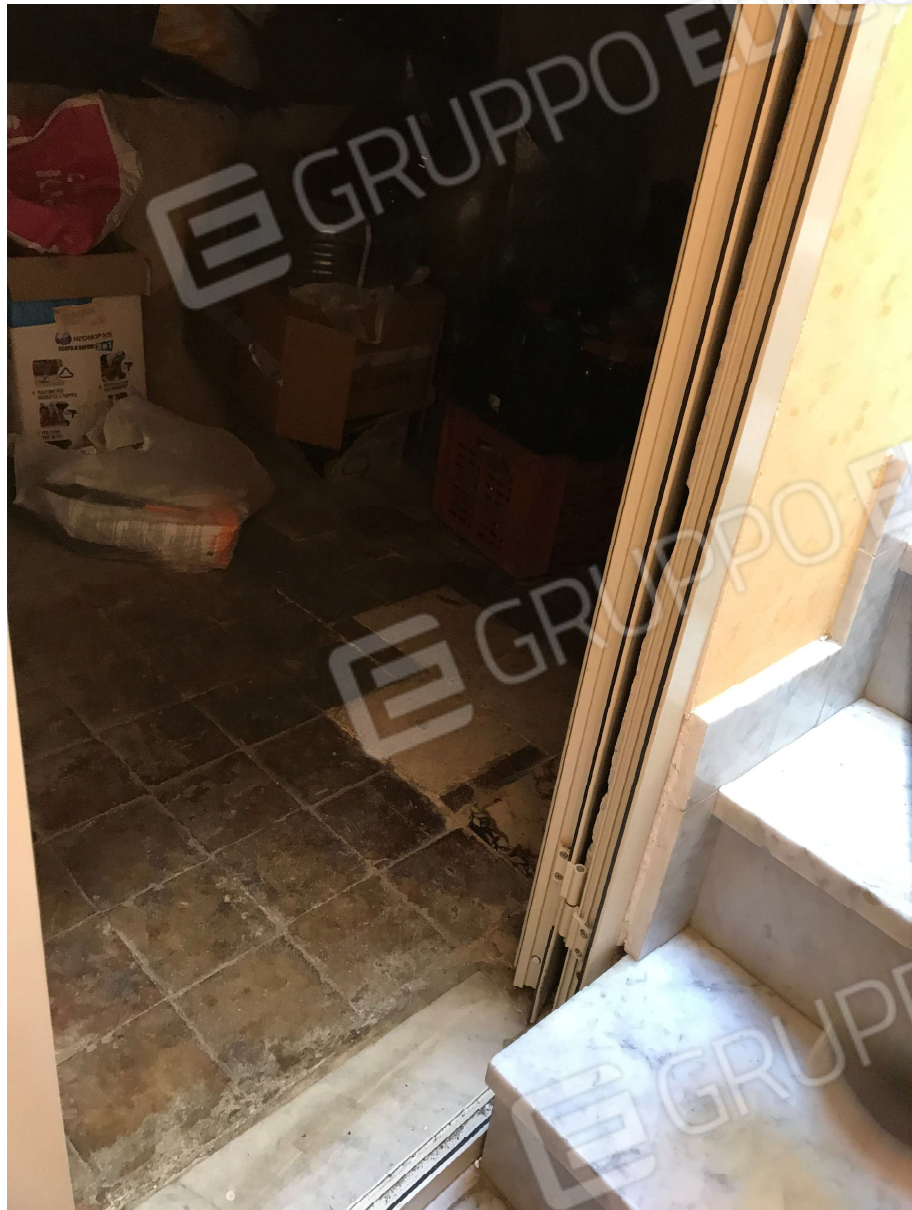
**FOTO N. 9**

*La scala interna, ed il garage, con vecchia pavimentazione;*
