Allegato 5

Documentazione fotografica

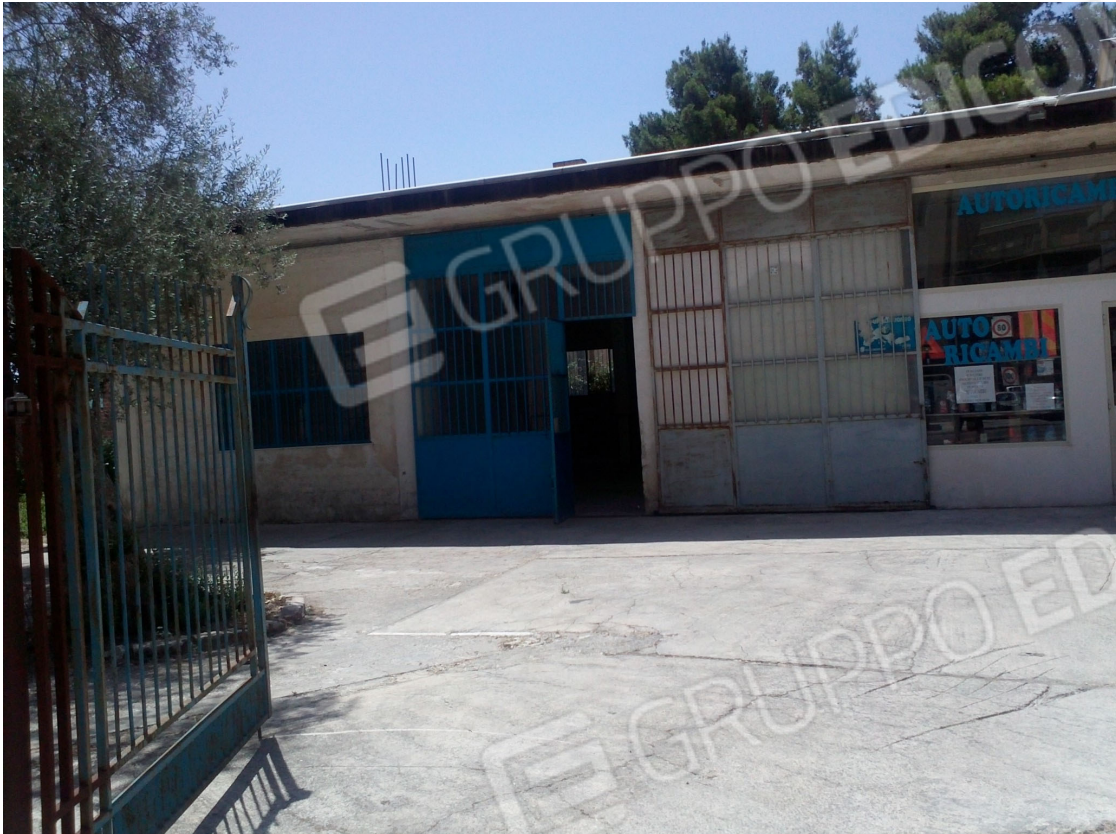
Foto 01. Piazzale d'ingresso ai beni pignorati.

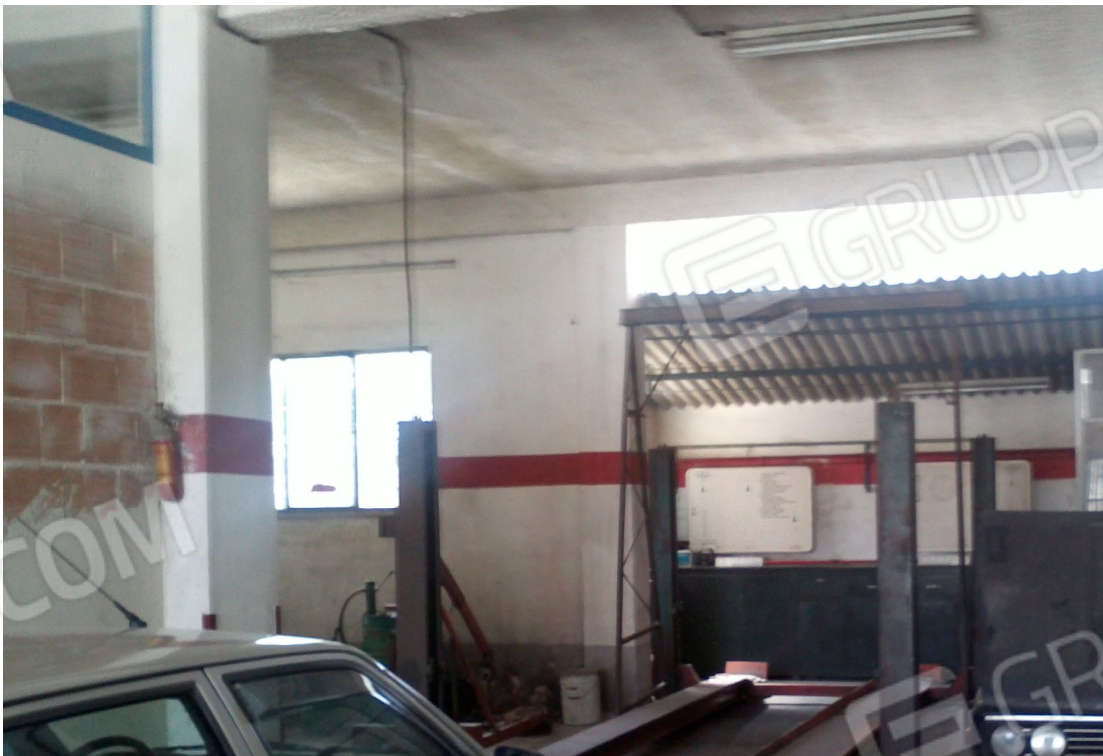
Foto 02. Struttura portante in pilastri di cemento armato, con muratura di confine in blocchi di calcare e tramezzi interni in laterizio forato.

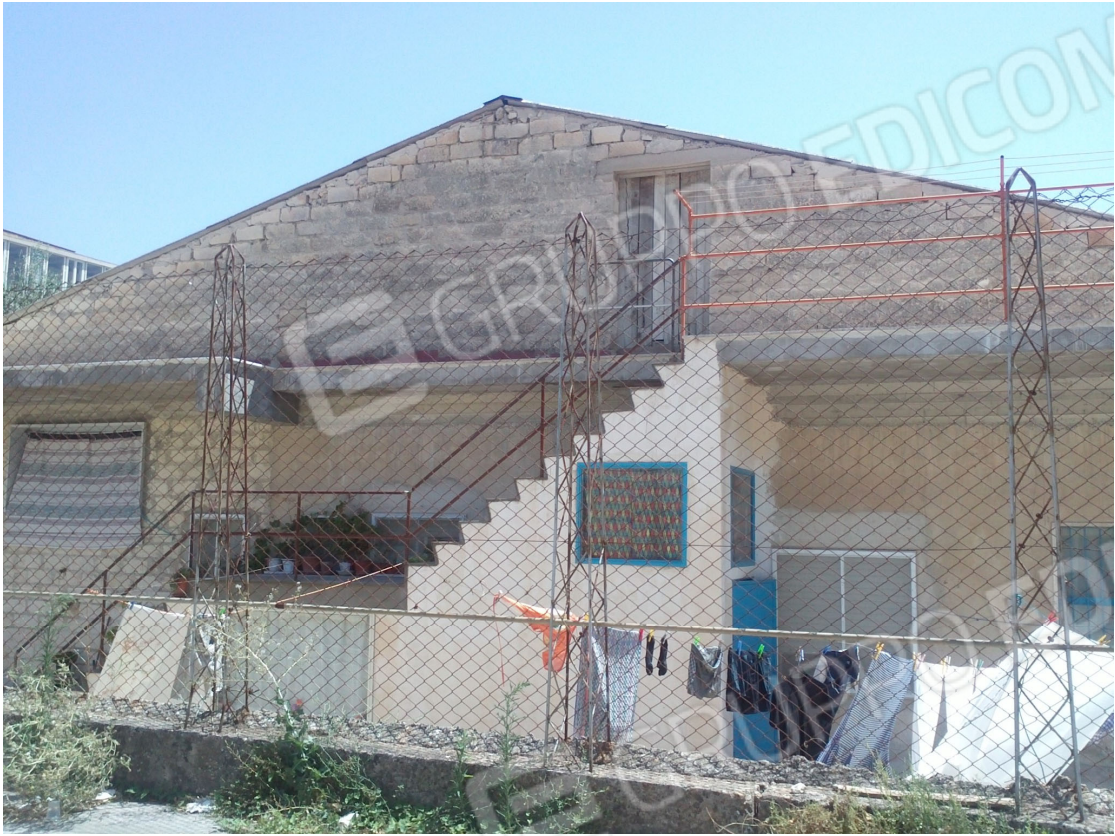
Foto 03. Tetto a due falde.

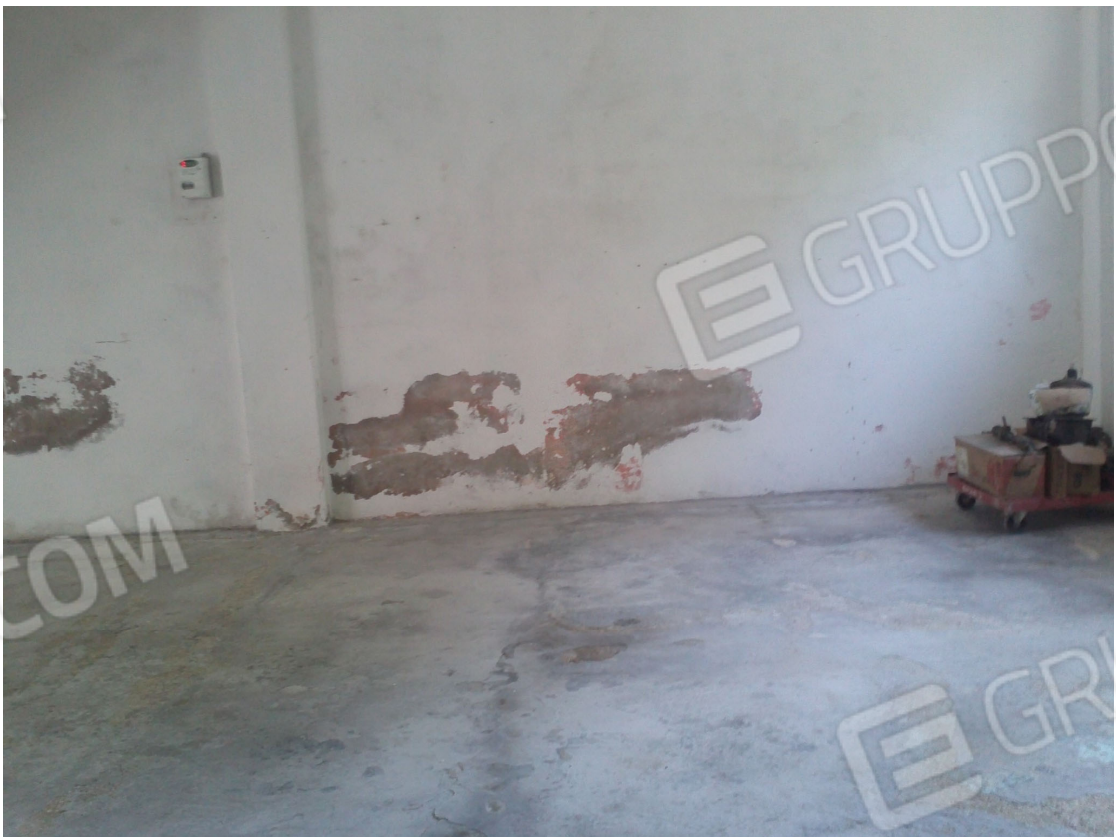
Foto 04. Umidità all'interno degli immobili.

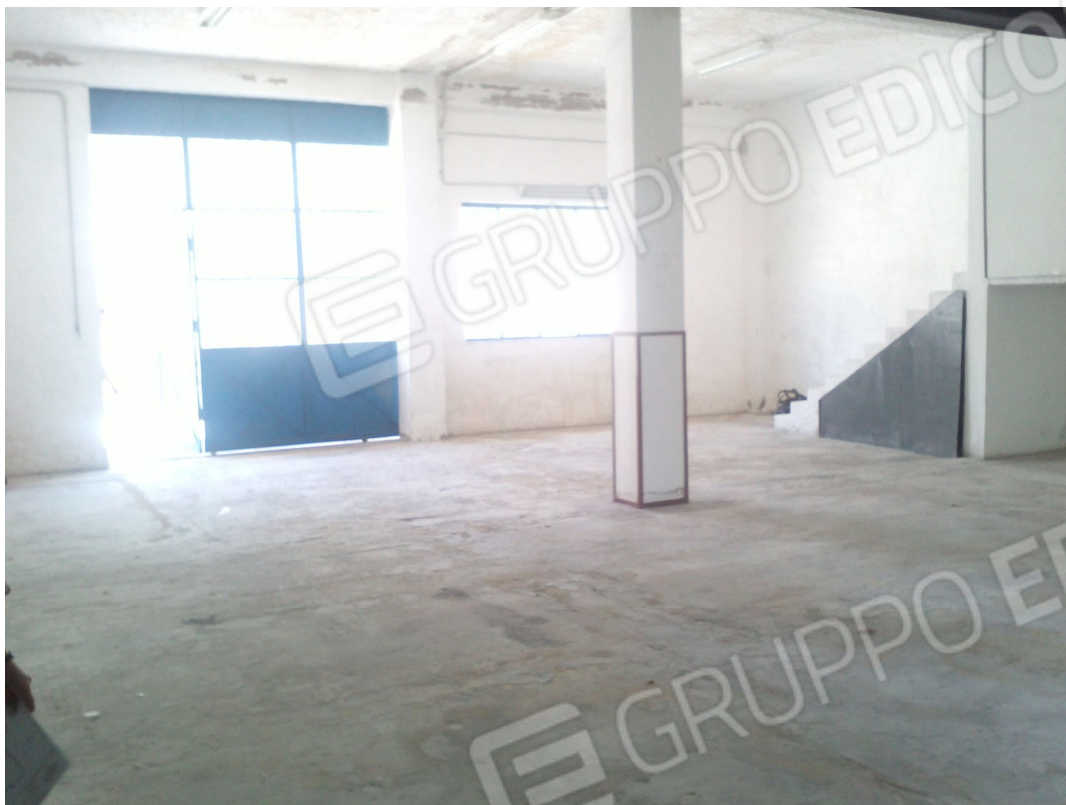
Foto 05. Scala presente all'interno del locale identificato al catasto al foglio 37 part. 13 sub 5.

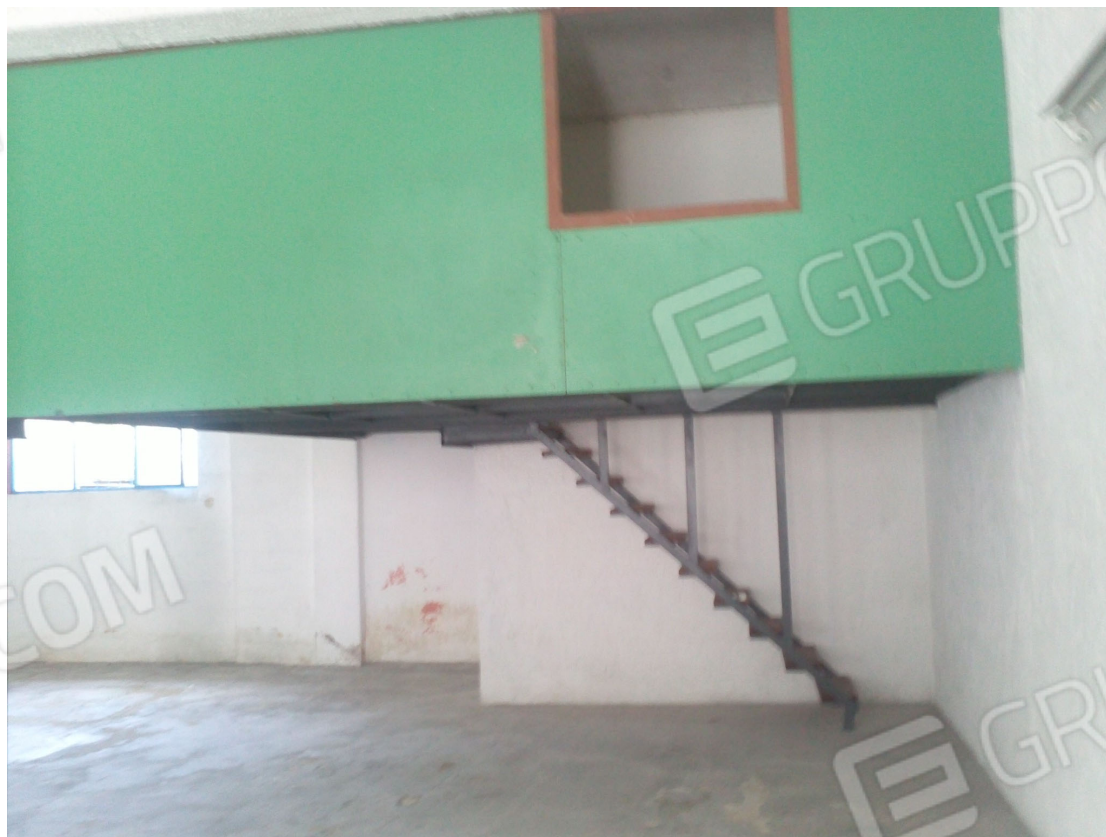
Foto 06. Struttura in ferro presente all'interno del locale identificato al catasto al foglio 37 part. 13 sub 5.

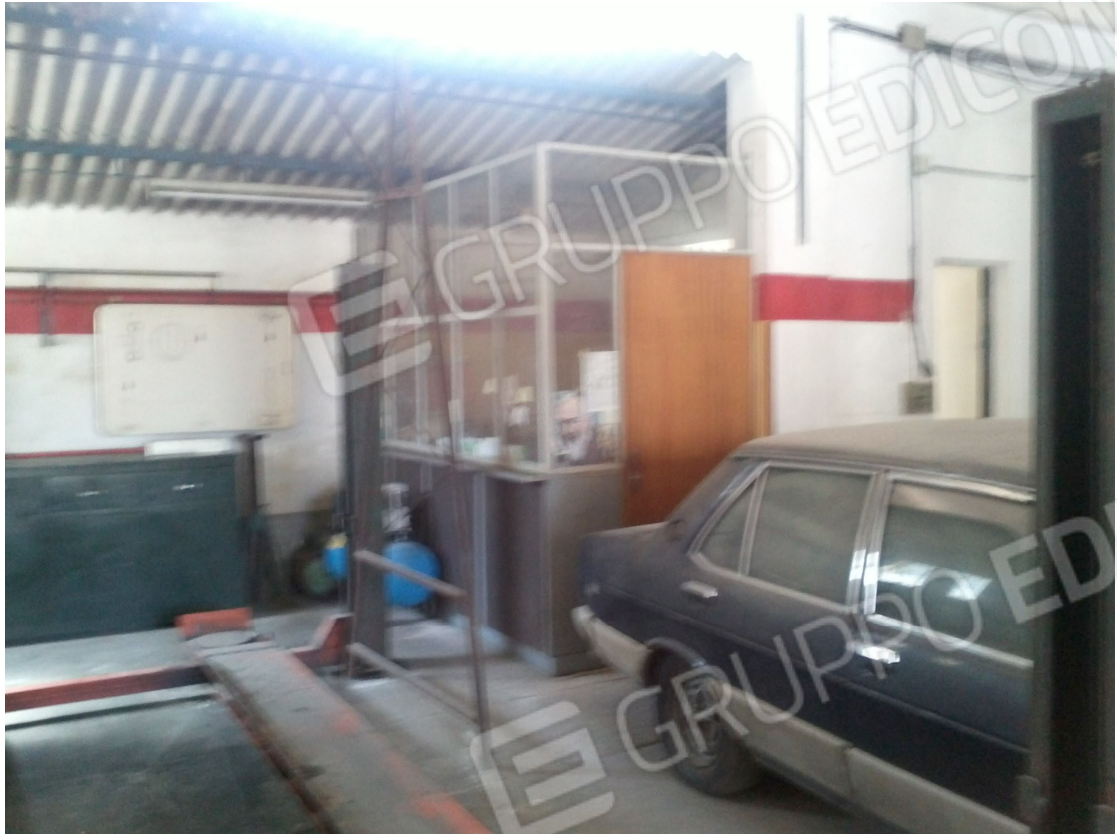
Foto 07. Ufficio in ferro e vetro con copertura in lamiera grecata.

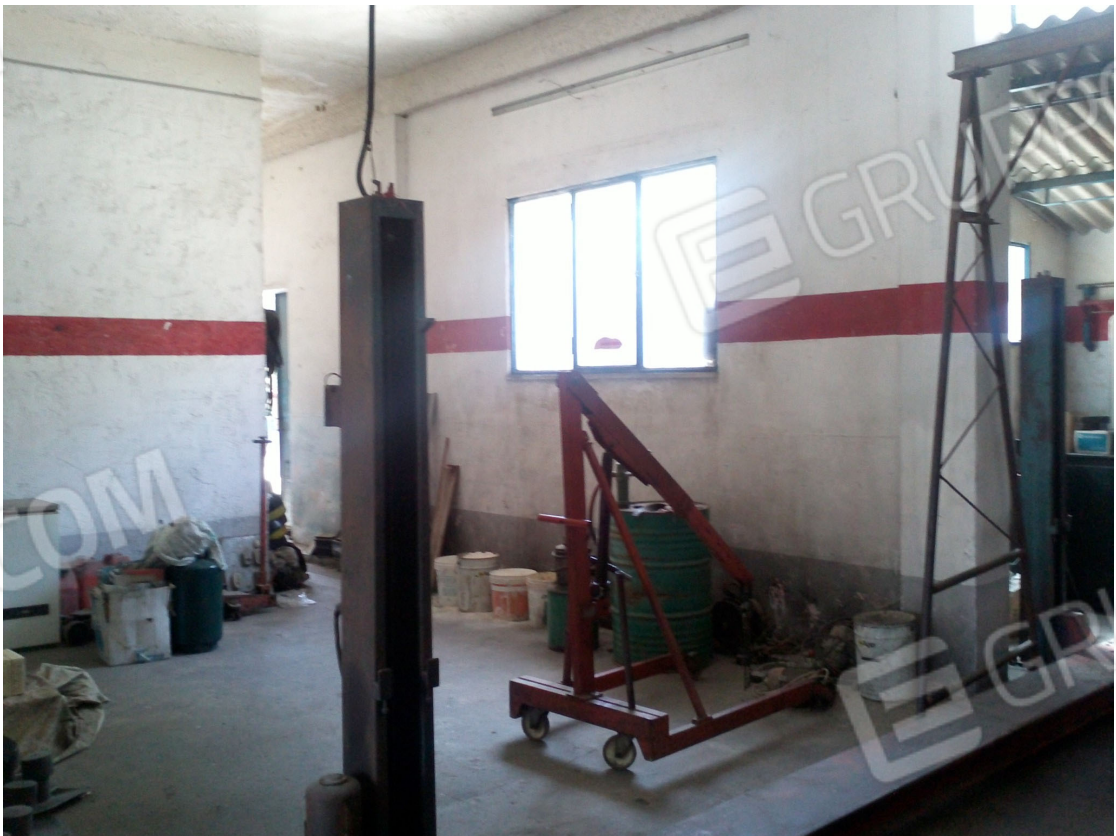
Foto 08. Mancanza di una parte di parete divisoria tra il sub 6 e il sub 7

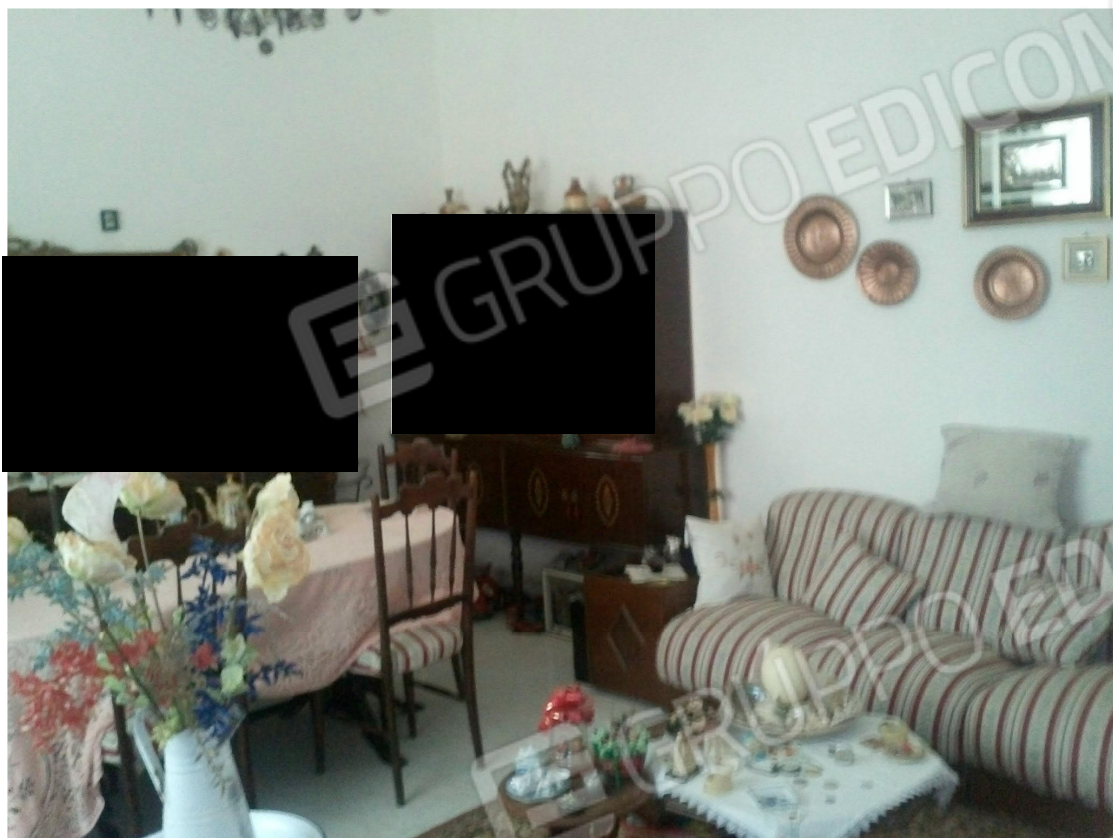
Foto 09. Interno del sub 8

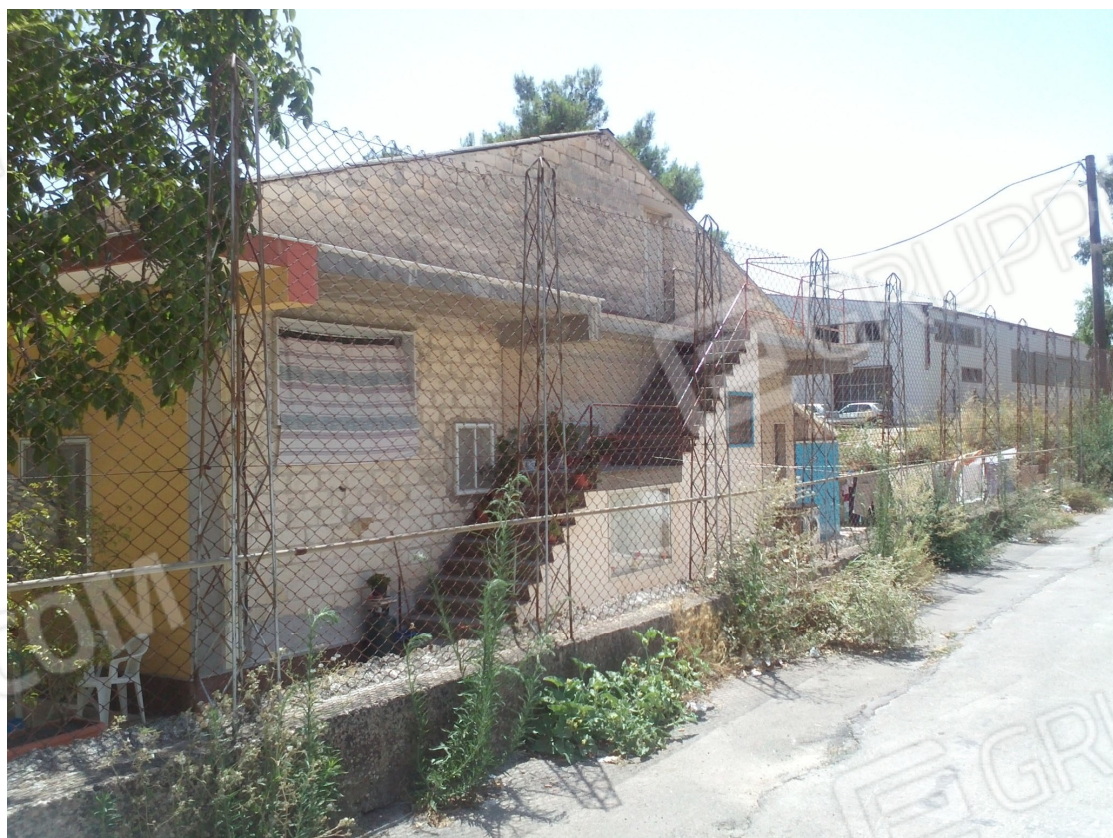
Foto 10. Muratura esterna senza intonaco al sub 8
