- **ALLEGATO VI – Rilievo metrico e fotografico**

Stralcio aerofotogrammetrico fuoriscaia con evidenziato il condominio in cui sono siti gli immobili oggetto di stima in Carlentini Santuzzi, contrada Balate di Zacco - via Falcone

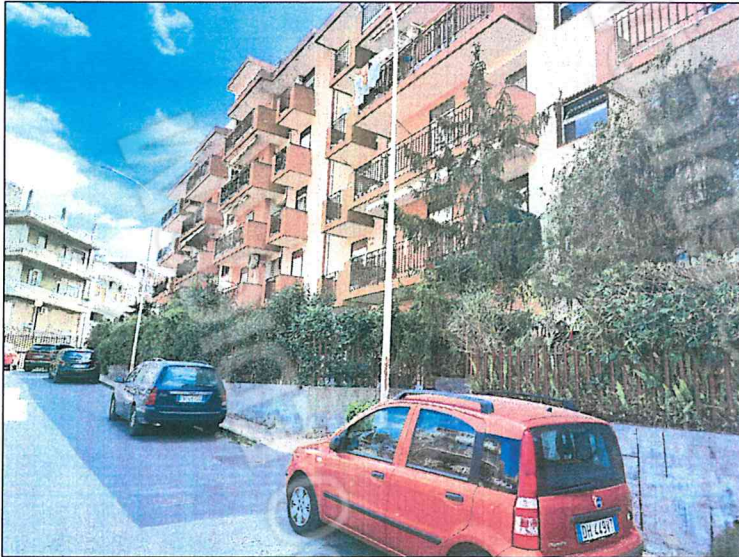
Foto 3 - Vista del condominio da via Falcone in cui si trovano appartamento e garage. L'immobile è suddiviso in 2 corpi di fabbrica: scala A e B; esso è composto da 6 piani fuori terra dotato di terrazze al piano rialzato e spazi a verde. Lo stato conservativo dell'immobile realizzato nel 1993 è complessivamente buono.

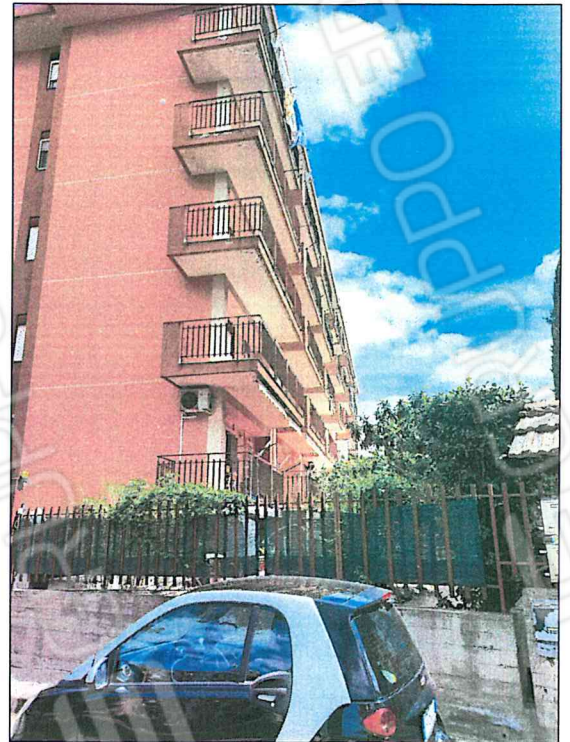
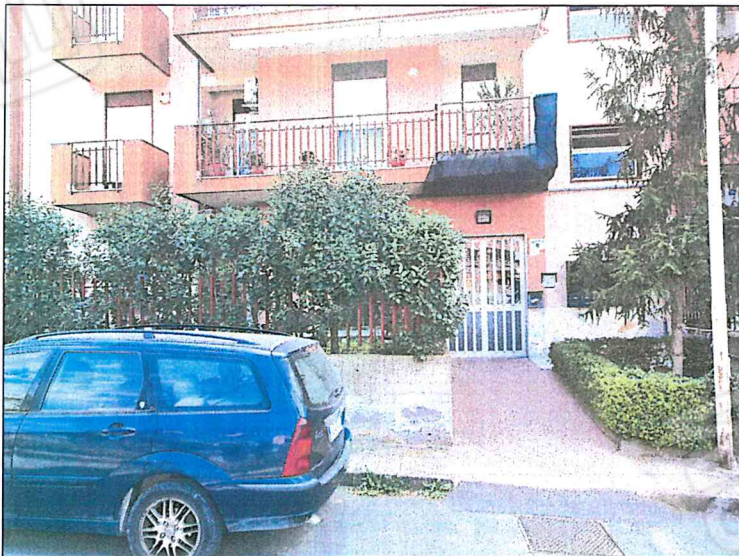
Foto 4-5 - Vista dei prospetti con affacci su via Falcone e su area privata a verde. Le facciate si trovano in buono stato conservativo, ad eccezione dei balconi e del cornicione (con lieve degrado) che necessitano di manutenzione.

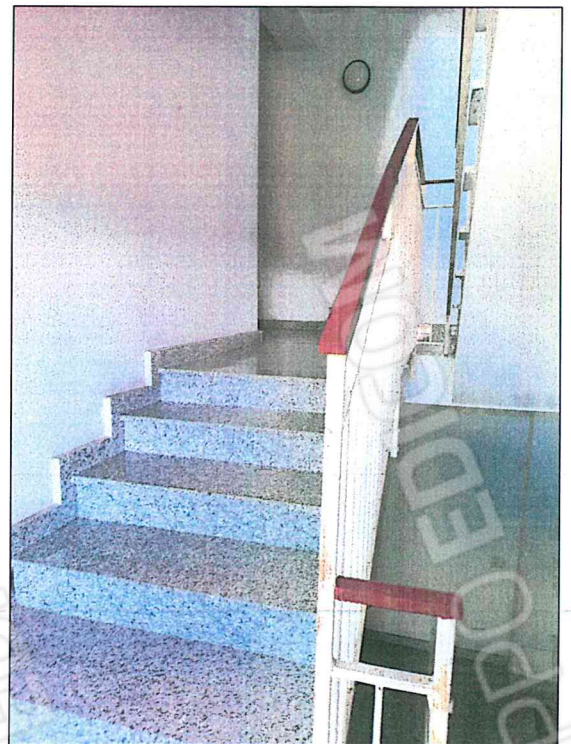
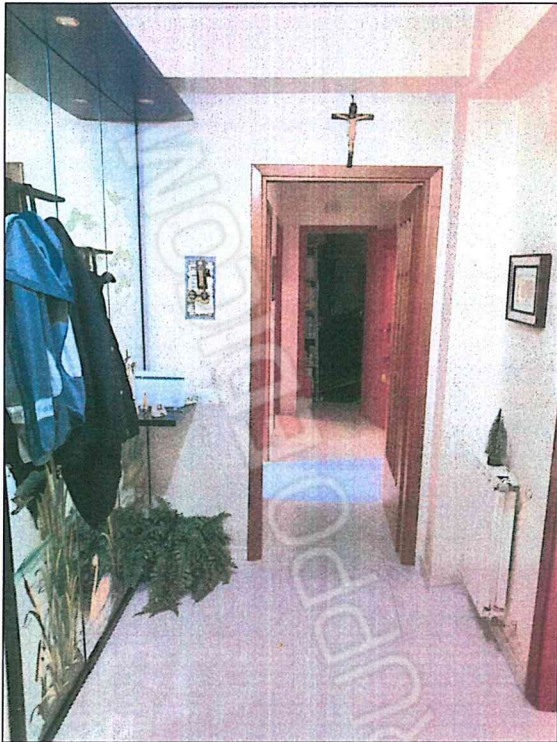
Foto 6-7 - Foto del primo piano con ingresso pedonale dalla scala B. La facciata è rivestita e rifinita ad intonaco. Gli infissi sono in alluminio con persiane avvolgibili. I balconi sono in discreto stato manutentivo. Si accede all'abitazione mediante ascensore e scala condominiale.

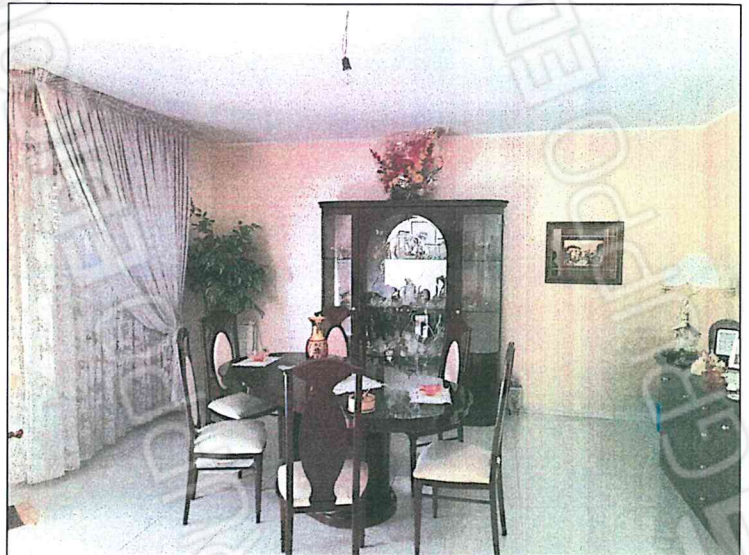
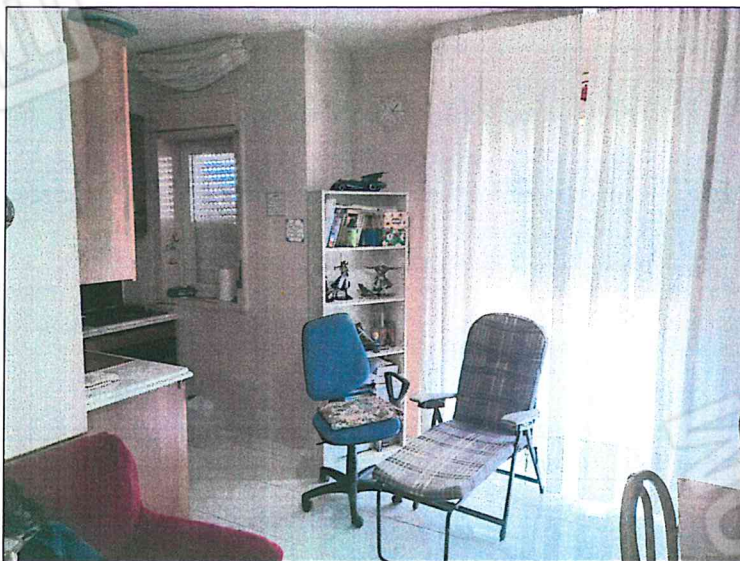
Foto 8-9 - Foto dell'ingresso, del disimpegno e del soggiorno dell'abitazione. Gli ambienti internamente si presentano ben rifiniti con intonaco e tinteggiatura, pavimento in grès ceramico, alcune porte con legno e vetro.

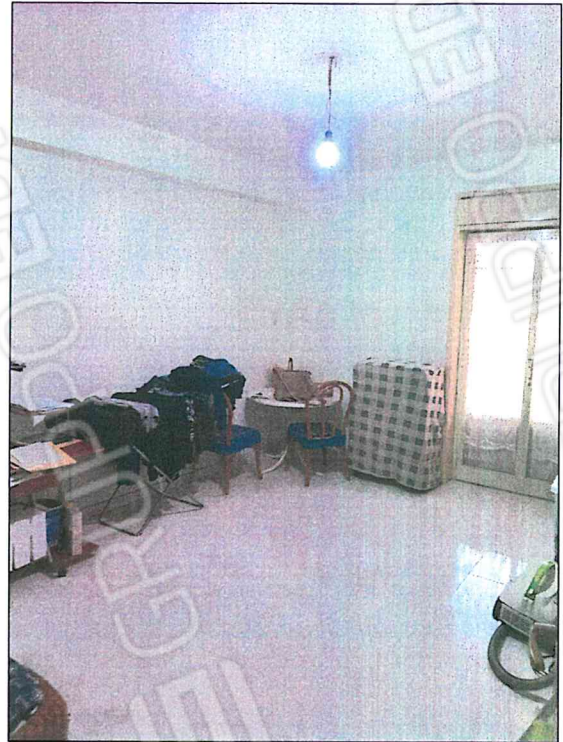
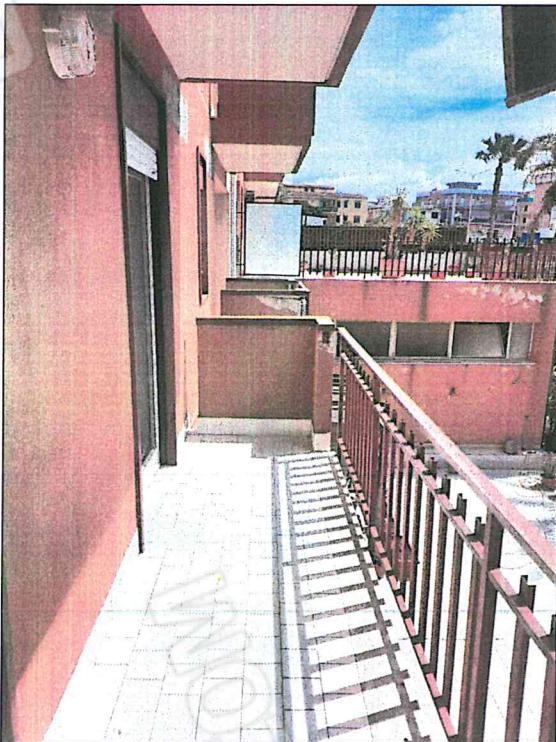
Foto 12-13 - Ambienti della zona notte camera 1 e camera 2 a cui si accede dal disimpegno. Entrambe le camere sono ben rifinite, complessivamente si trovano in buono stato conservativo ma non hanno climatizzazione.

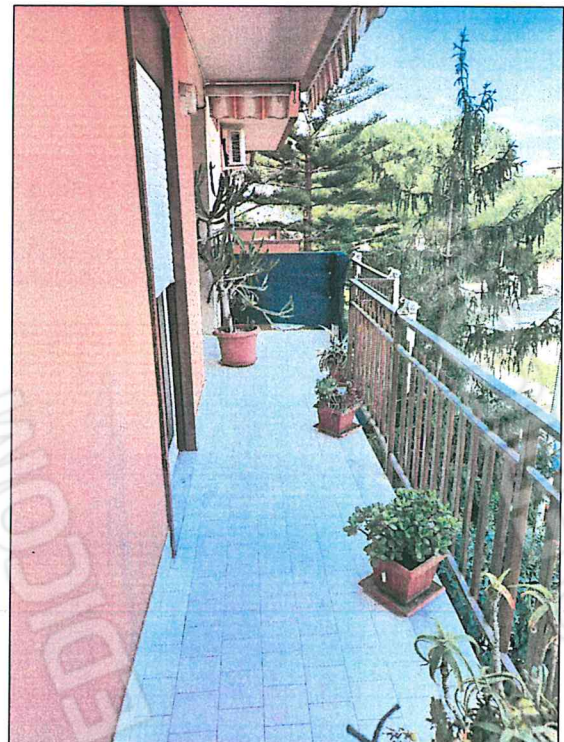
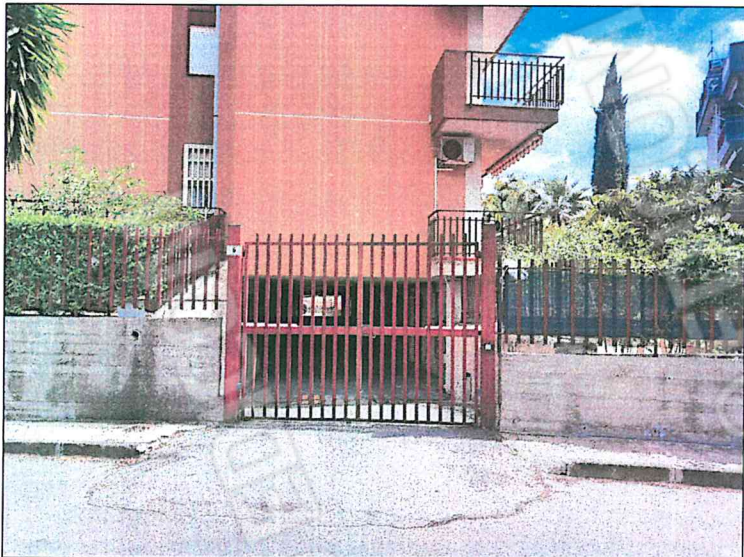
Foto 14-15 - Foto dei balconi rispettivamente lato soggiorno e lato cucina. I balconi sono pavimentati, il parapetto costituito da ringhiera in ferro e muretto e le solette dei ballatoi necessitano di manutenzione.

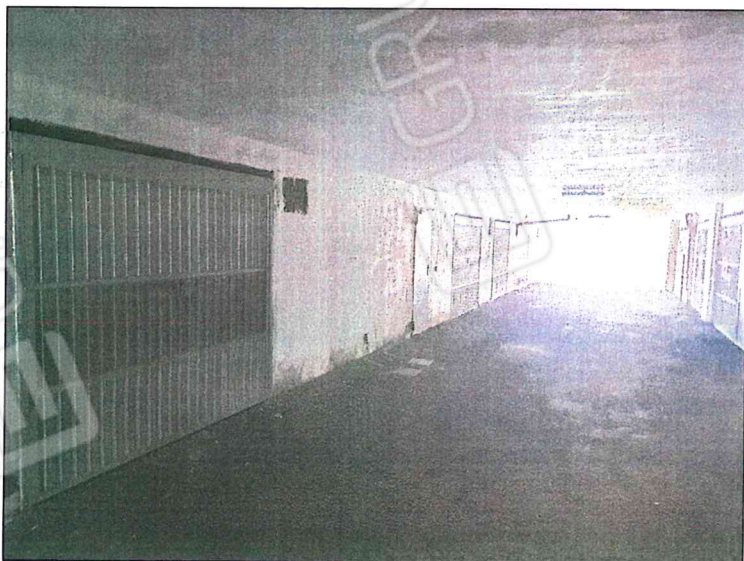
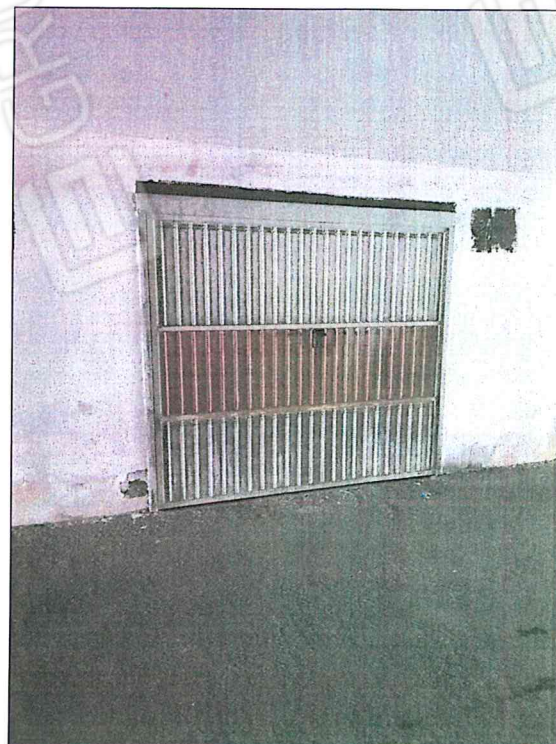
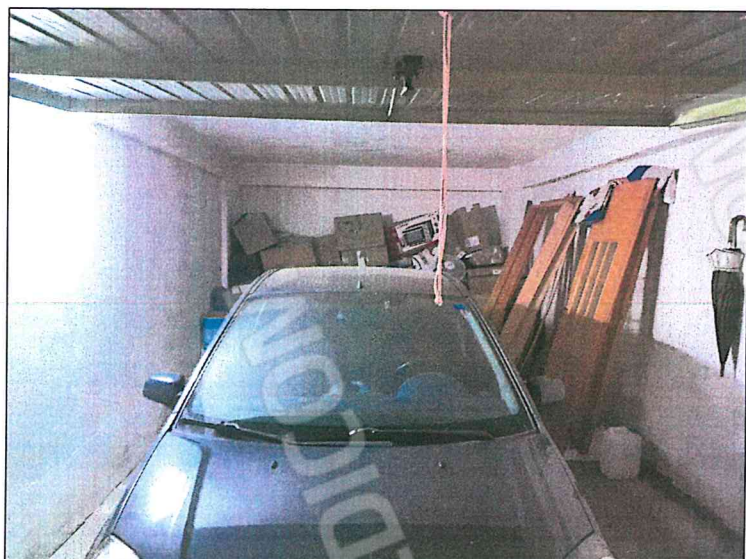
Foto 17-18-19 - Foto della corsia di manovra, della porta e dell'interno del garage ad un posto auto. Il garage è rifinito con intonaco e sono presenti lievi strati di umidità.
