DOCUMENTAZIONE FOTOGRAFICA

RILIEVO FOTOGRAFICO ESTERNO DELL'IMMOBILE

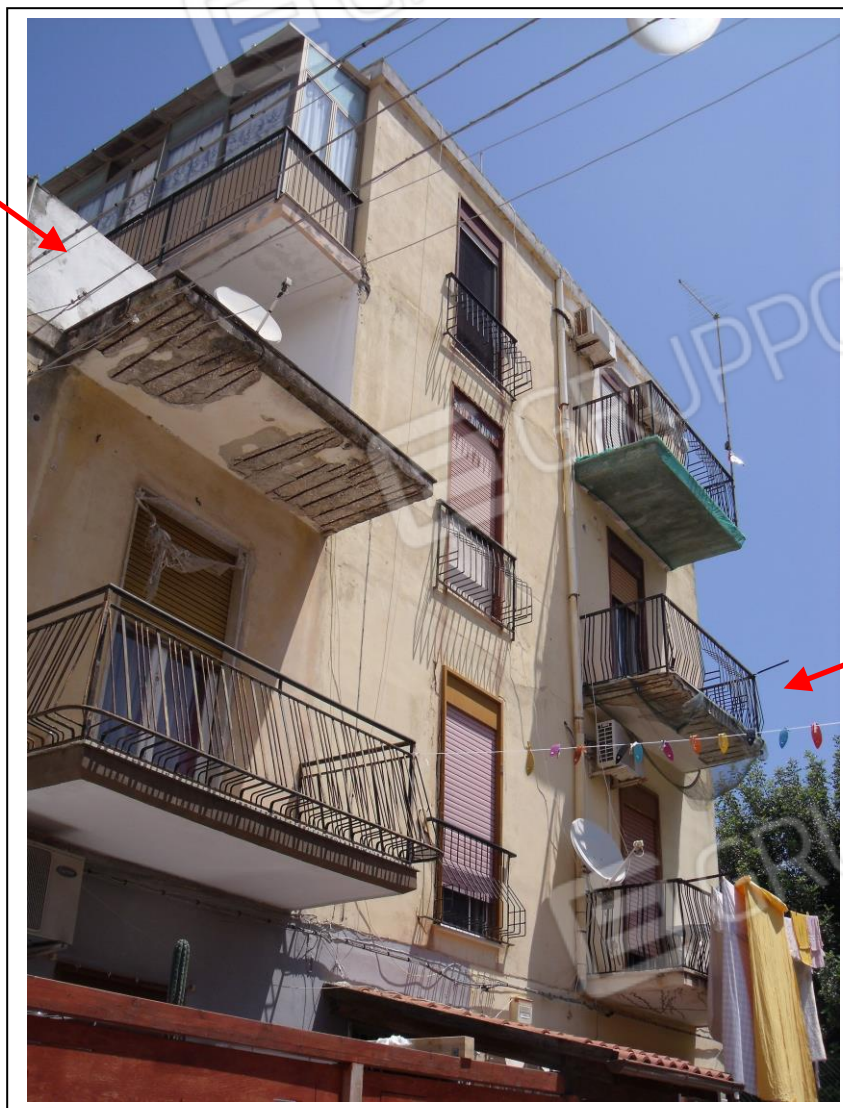
01. Prospetto principale dell'unità immobiliare (prospetto di affaccio su lato strada) catastalmente definita con foglio 33, particella 435, subalterno 5. Affaccio su Ronco IV di via Filisto n. 10, Piano 2, vista prospettica.

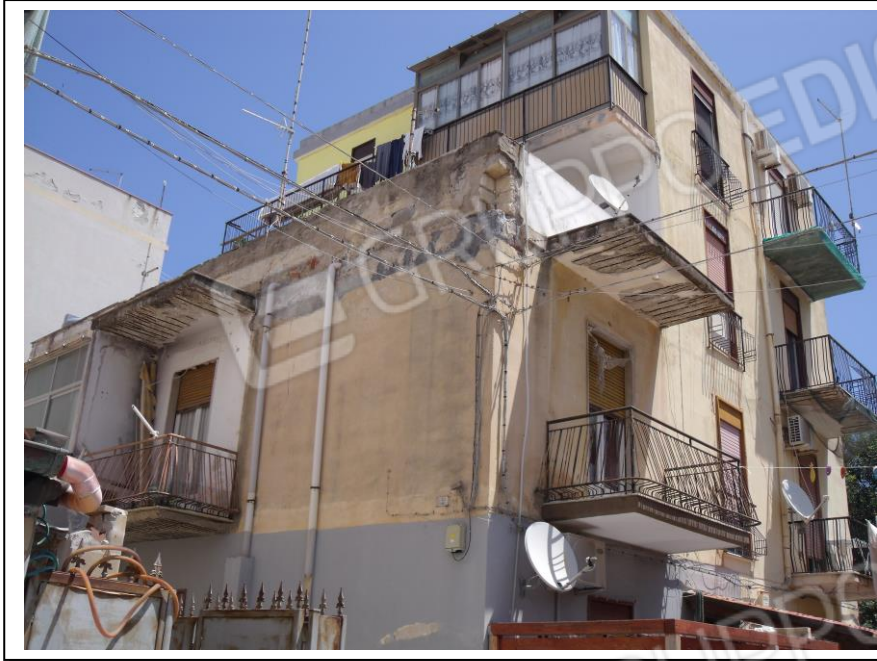
02. Vista prospettica dell'unità immobiliare su Ronco IV di via Filisto e su stradella interna di accesso laterale, l'intera costruzione consiste in piano terra, primo, secondo e terzo, l'u.i. in questione è al piano secondo.

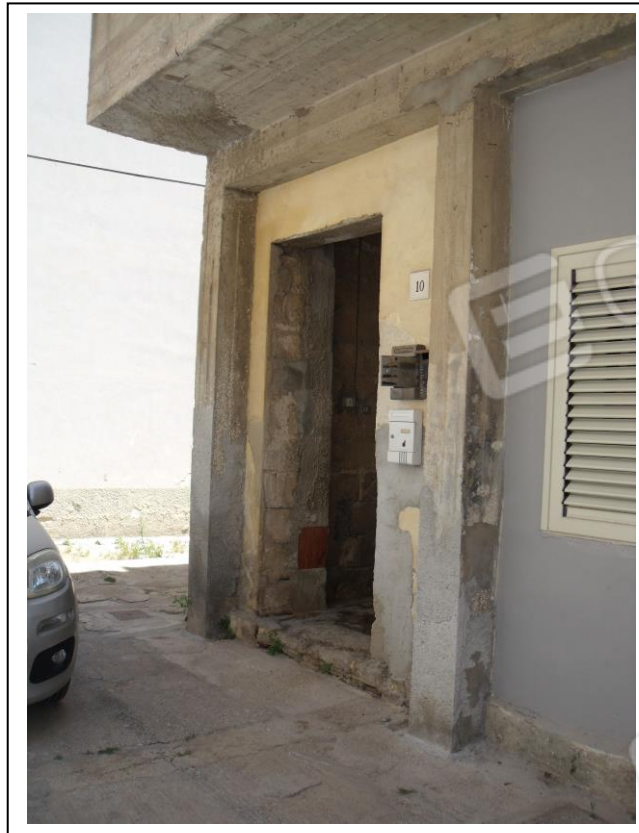
03. Vista prospettica della costruzione con prospetto laterale su stradella di accesso, piano terra. Ingresso a n. civico 10.

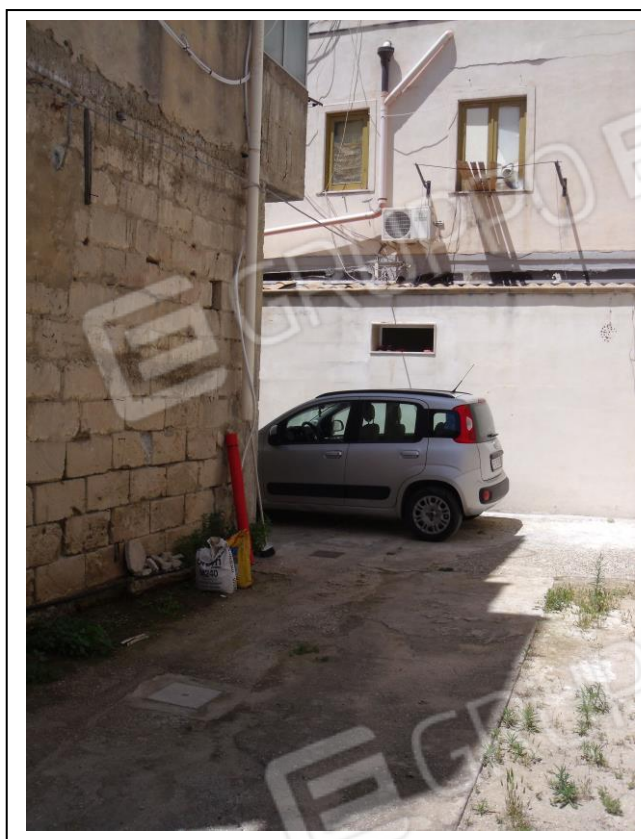
04. Prospetto retrostante costruzione su stradella di accesso interna, piano terra.

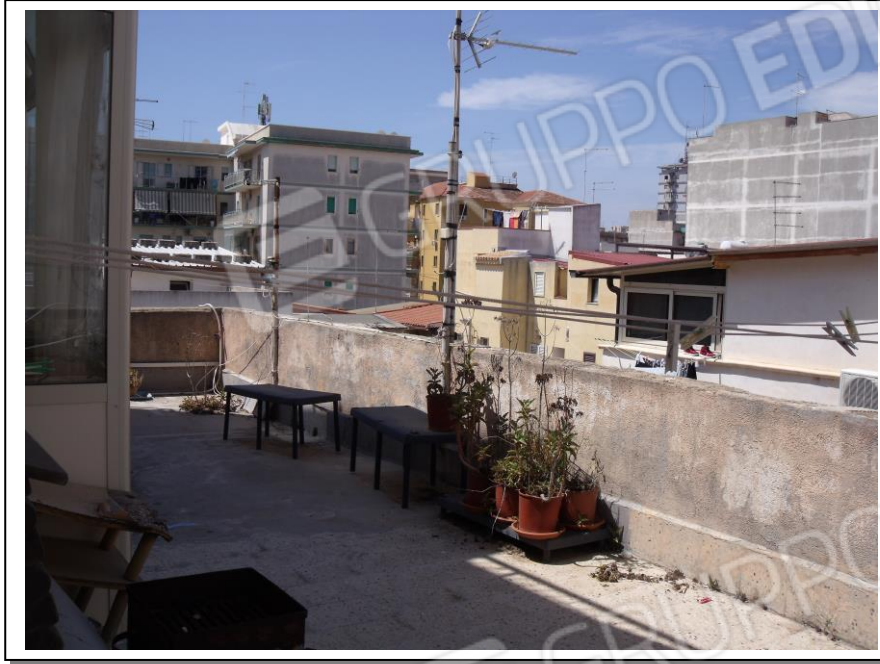
09. Terrazzo comune al piano 2, pavimentazione e parapetto in scarse condizioni di manutenzione.

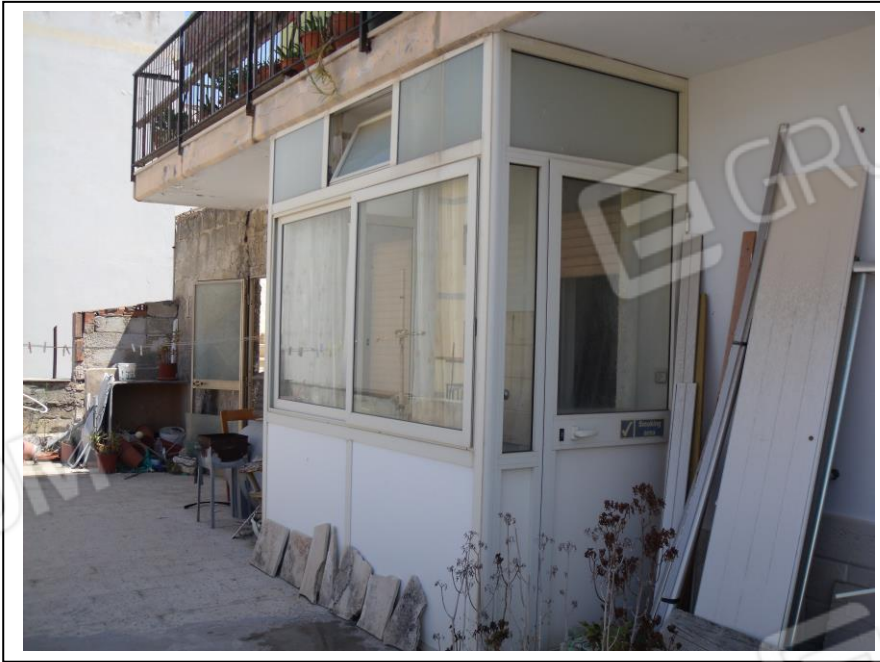
10. Terrazzo comune al piano 2, presenza di veranda abusiva di proprietà dei debitori in causa.

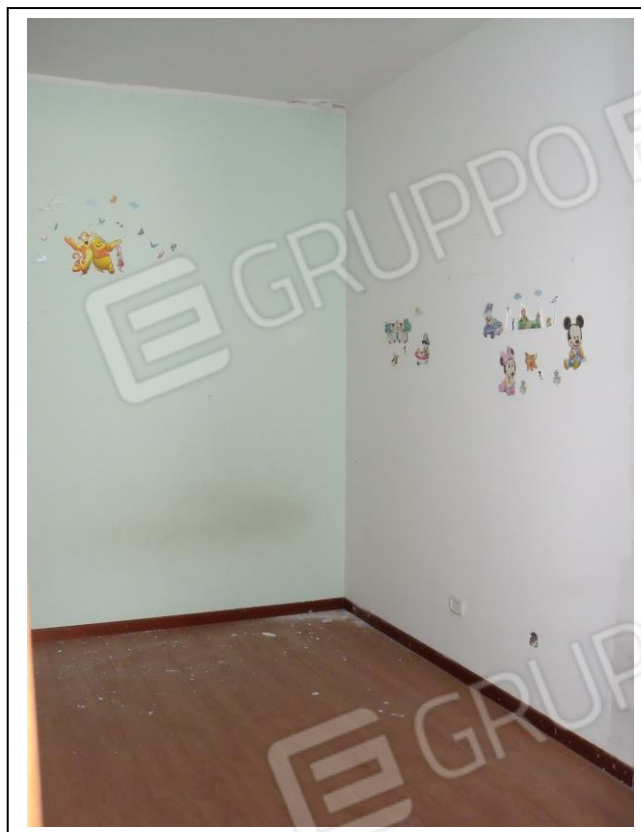
15. Interno u. i. con vista verso lato nord. Presenza di umidità al soffitto, zona angolare con parziale distacco di intonaco. Macchia di umidità definita in una porzione della parete.

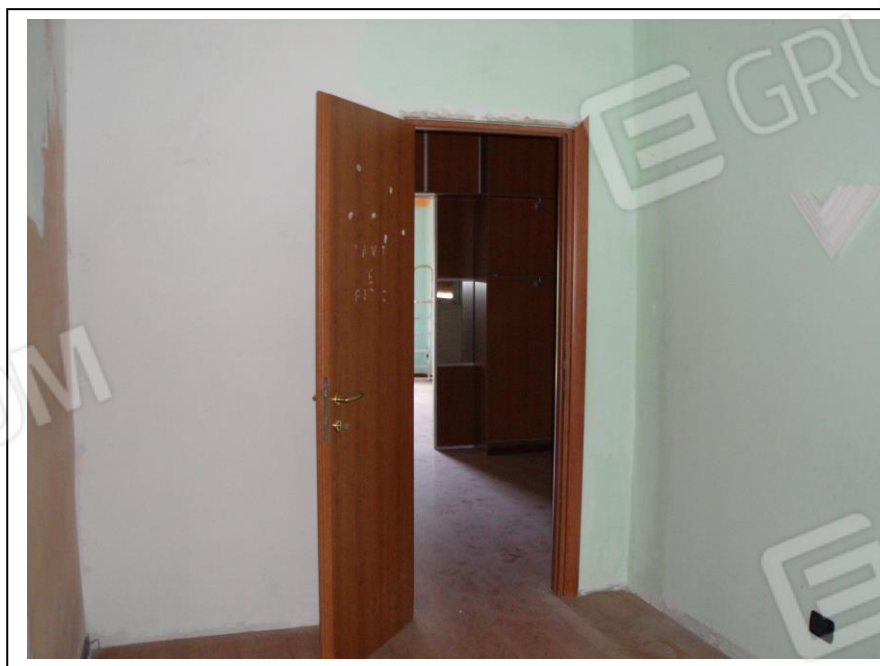
16. Interno u. i. con vista verso lato sud. Presenza di porta di accesso al vano in scarse condizioni di manutenzione.

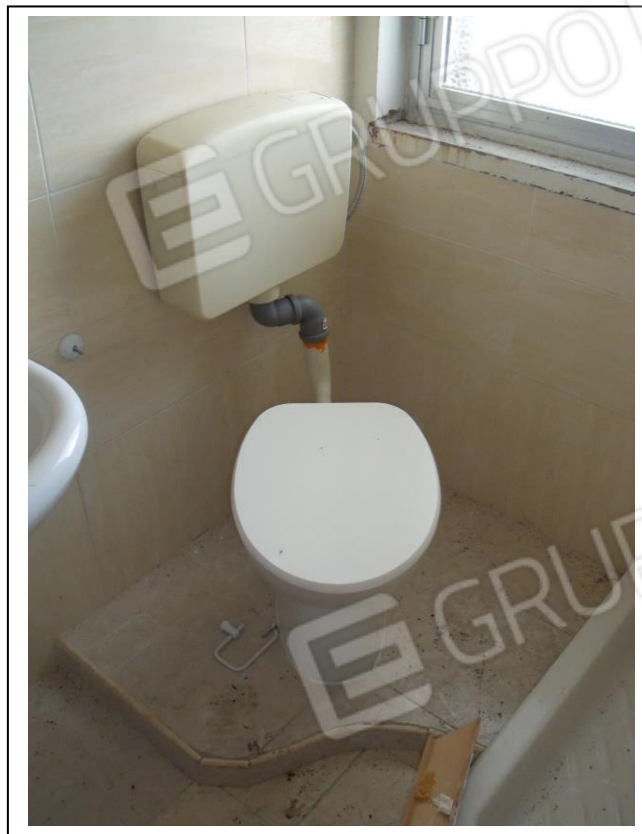
21. Interno servizio igienico con vista verso lato sud-ovest. Presenza di finestra vetusta.

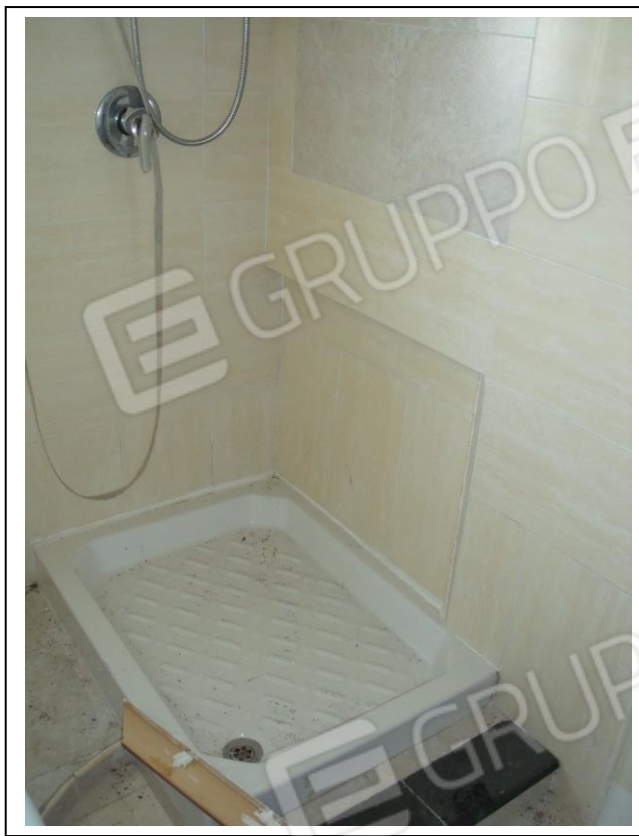
22. Interno servizio igienico con vista verso lato nord-ovest.

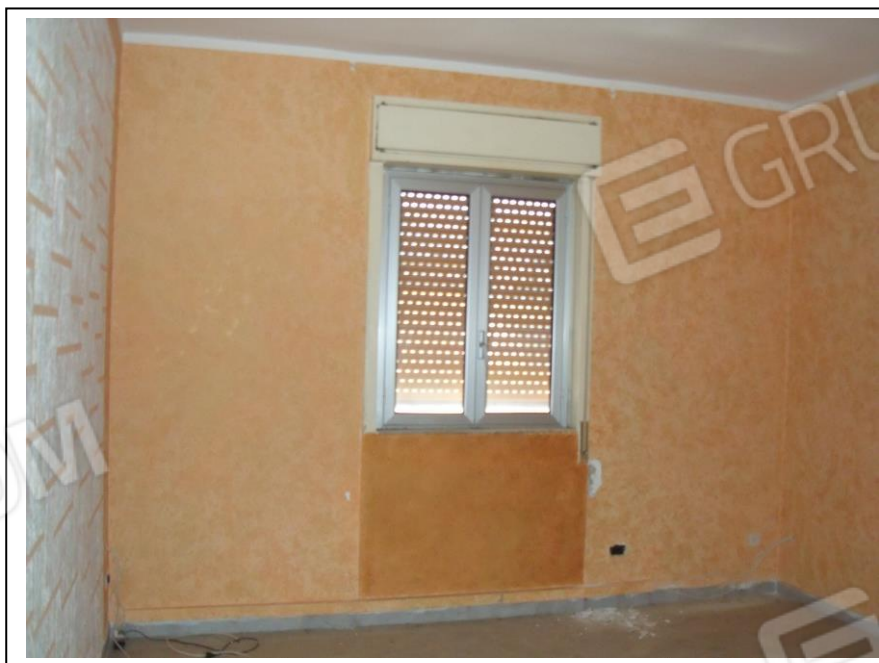
23. Interno u. i. con vista verso lato sud. Parziale distacco di intonaco in piccole porzioni di parete. Infisso vetusto.

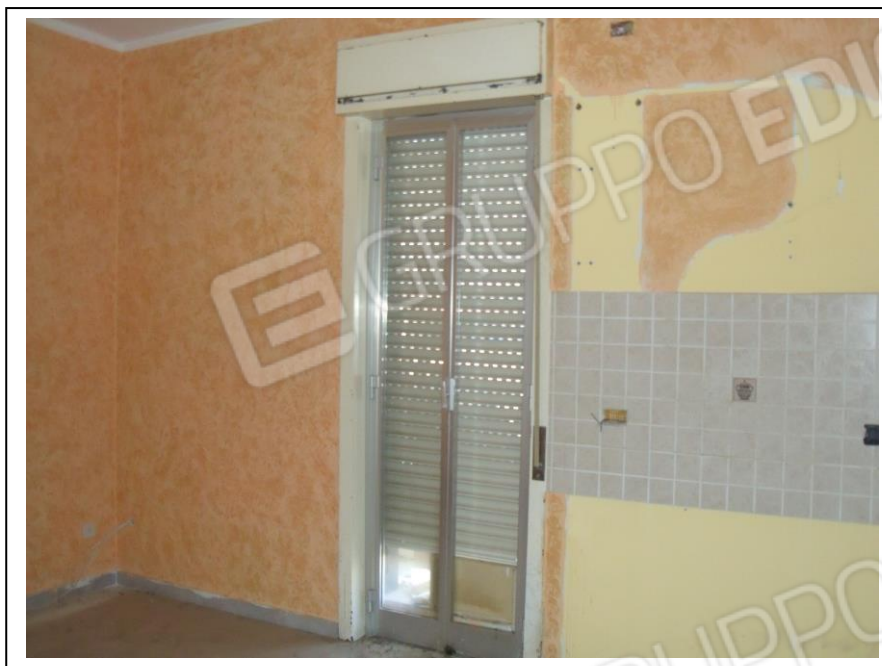
24. Interno u. i. con vista verso lato sud-ovest. Infisso vetusto, porzioni di pareti in scarse condizioni di manutenzione.

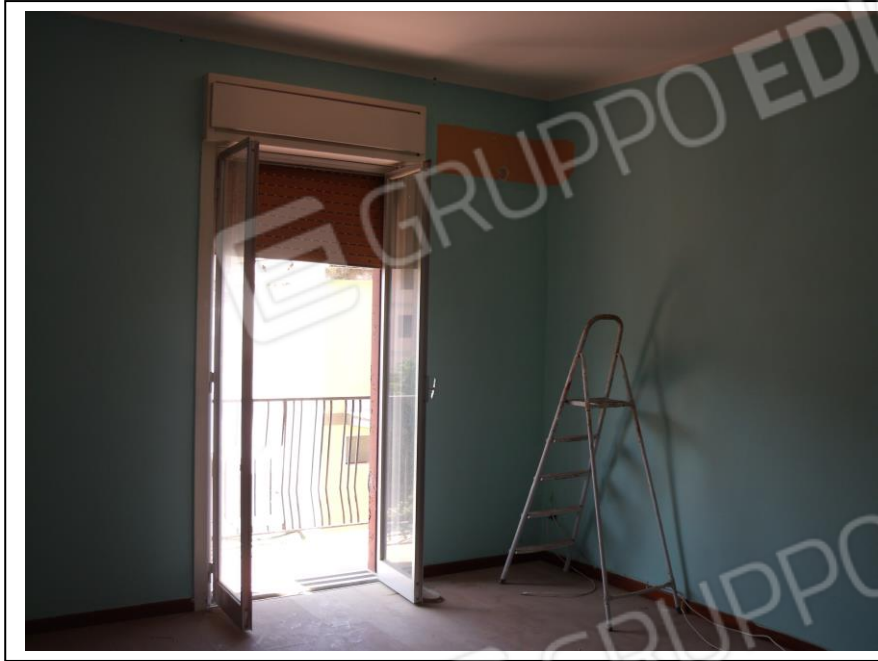
26. Interno u. i. con vista verso lato sud-ovest. Presenza di infisso vetusto di accesso al balcone in aggetto su lato strada.

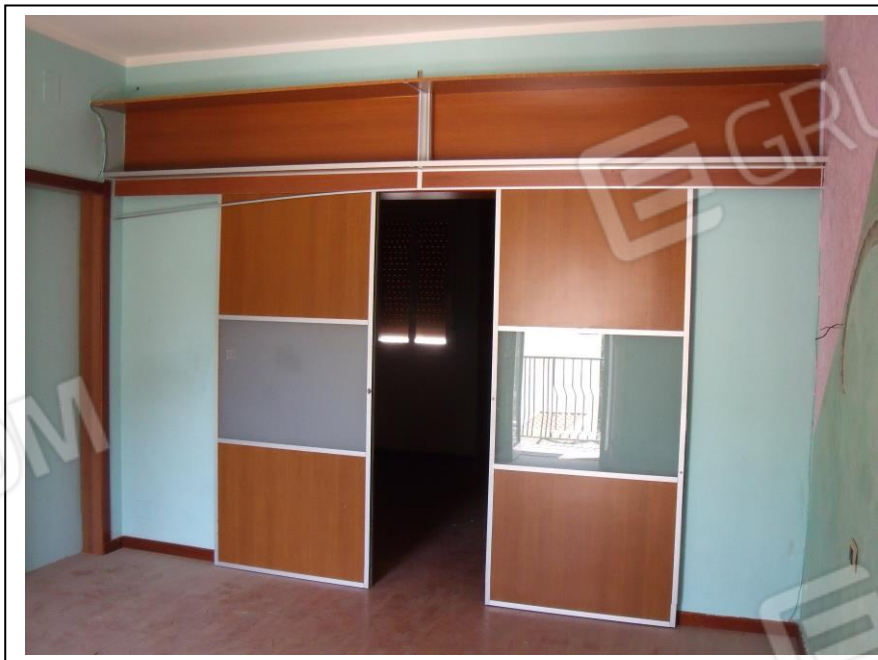
27. Interno u. i. con vista verso lato nord, in foto porta scorrevole a due ante di separazione con vano adiacente. Sulla sinistra presenza di vano porta preesistente chiuso successivamente.

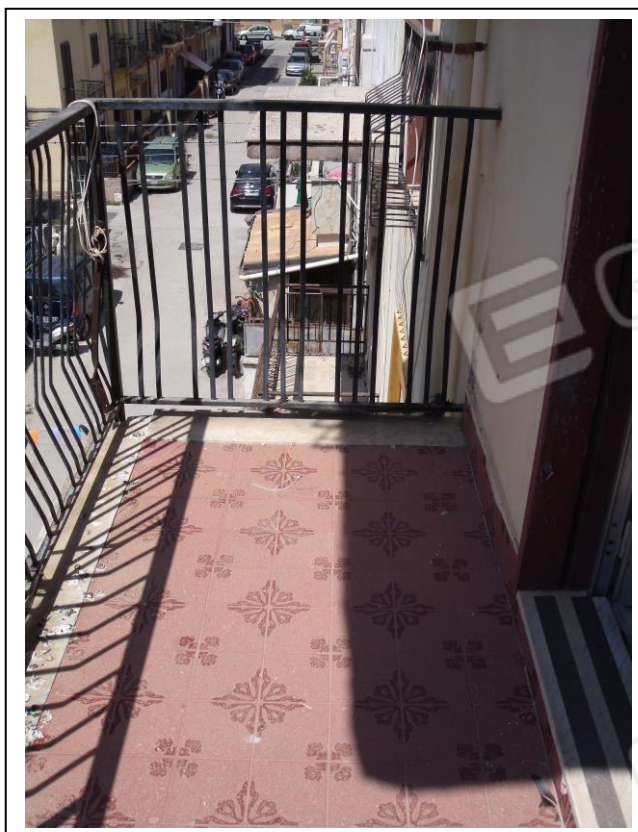
29. Esterno all'u. i. con vista balcone verso lato ovest, in scarse condizioni di manutenzione.

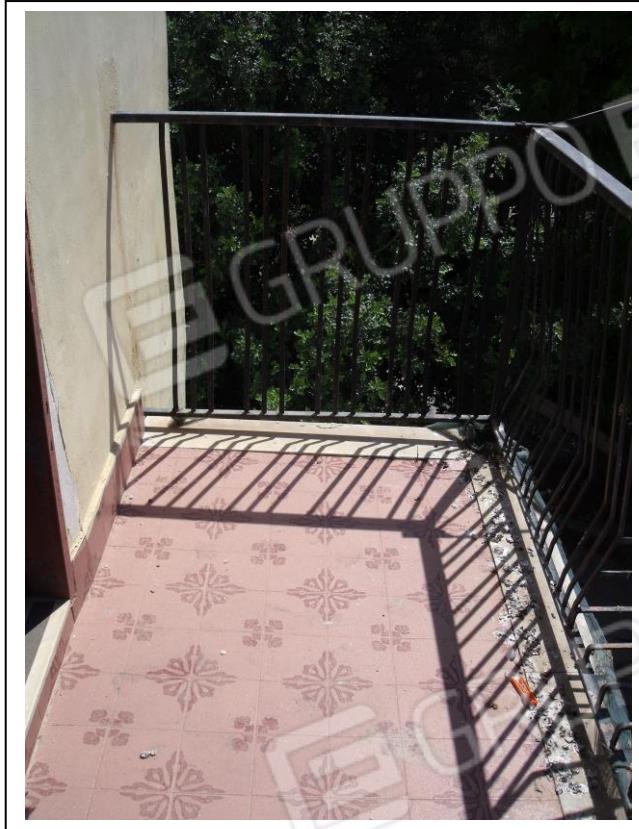
30. Esterno all'u. i. con vista balcone verso lato est, in scarse condizioni di manutenzione.
