# TRIBUNALE DI SIRACUSA – ESECUZIONI IMMOBILIARI

## CONSULENZA TECNICA D'UFFICIO NELLA PROCEDURA IMMOBILIARE N. 97/2022

**Esperto stimatore: Arch. Alessandro MAURO**

Siracusa, 01.06.2023

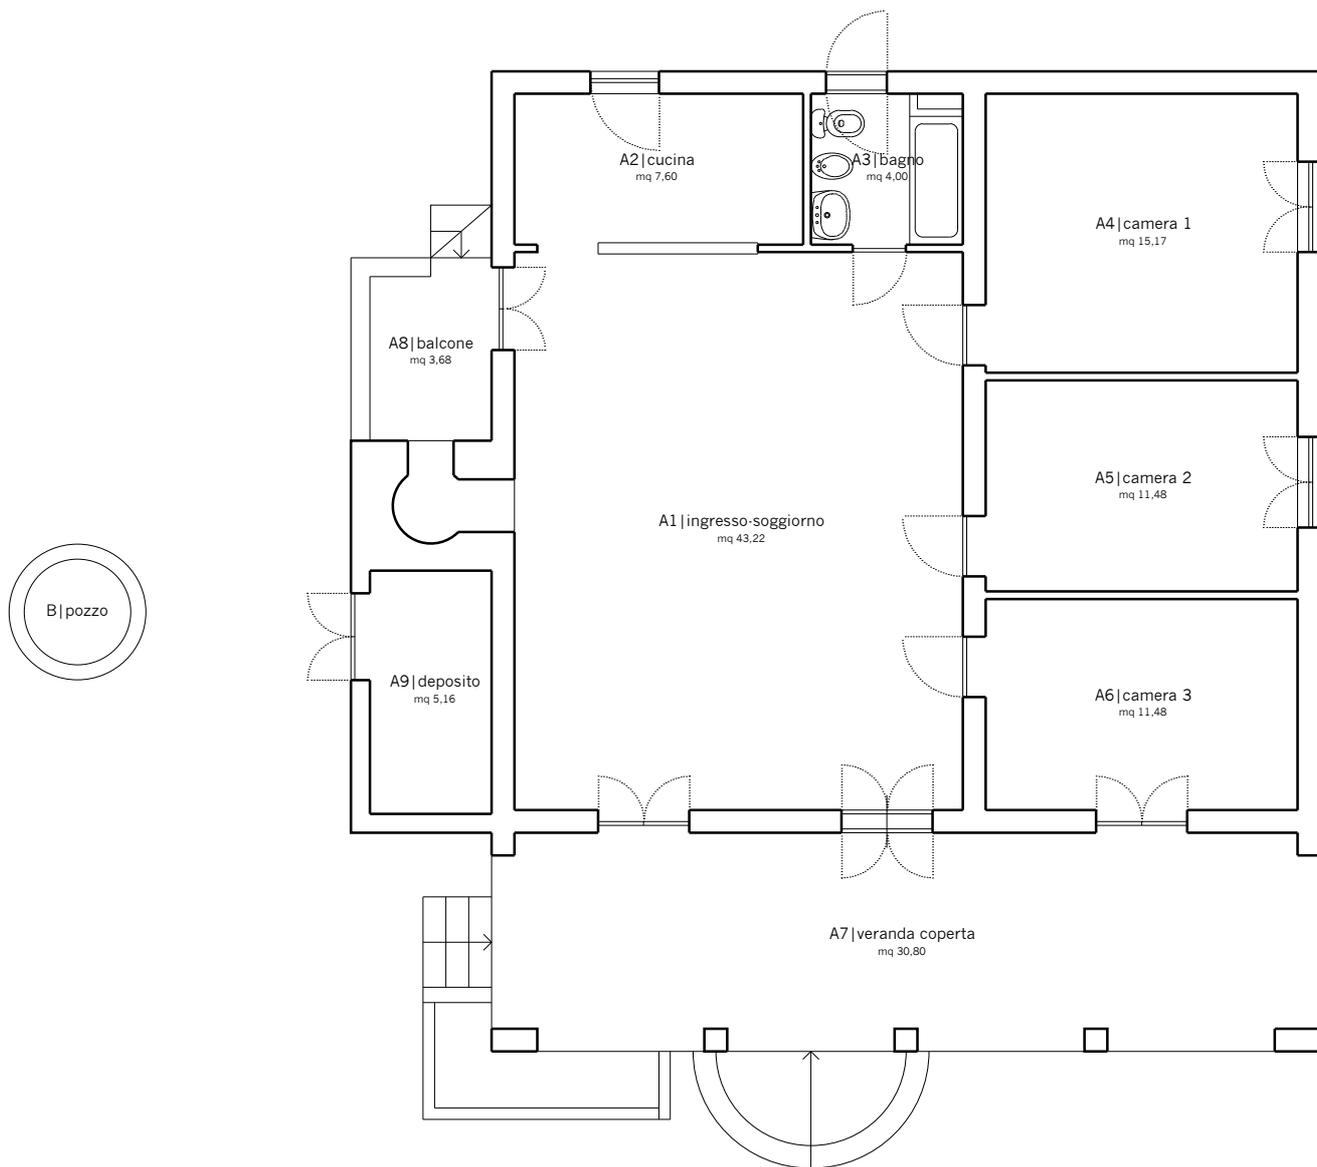
Lotto unico, pianta dell'abitazione\_1:100

Il villino propriamente detto è collocato approssimativamente al centro del lotto. Com'è possibile verificare dal disegno e dalle immagini allegate, l'abitazione è composta da quattro vani e un bagno (disegno 2).

tratta di una piccola scala costituita da tre gradini e una fioriera, collocate nell'angolo Nord-Est della veranda coperta, e di un balcone (A8|balcone) con parapetto murario. Il quarto abuso è la presenza sul terreno di un pozzo (disegno 2) che non risulta censito presso gli uffici competenti, né risultano richieste di autorizzazioni per il prelievo di acque pubbliche (Allegato 4.15).

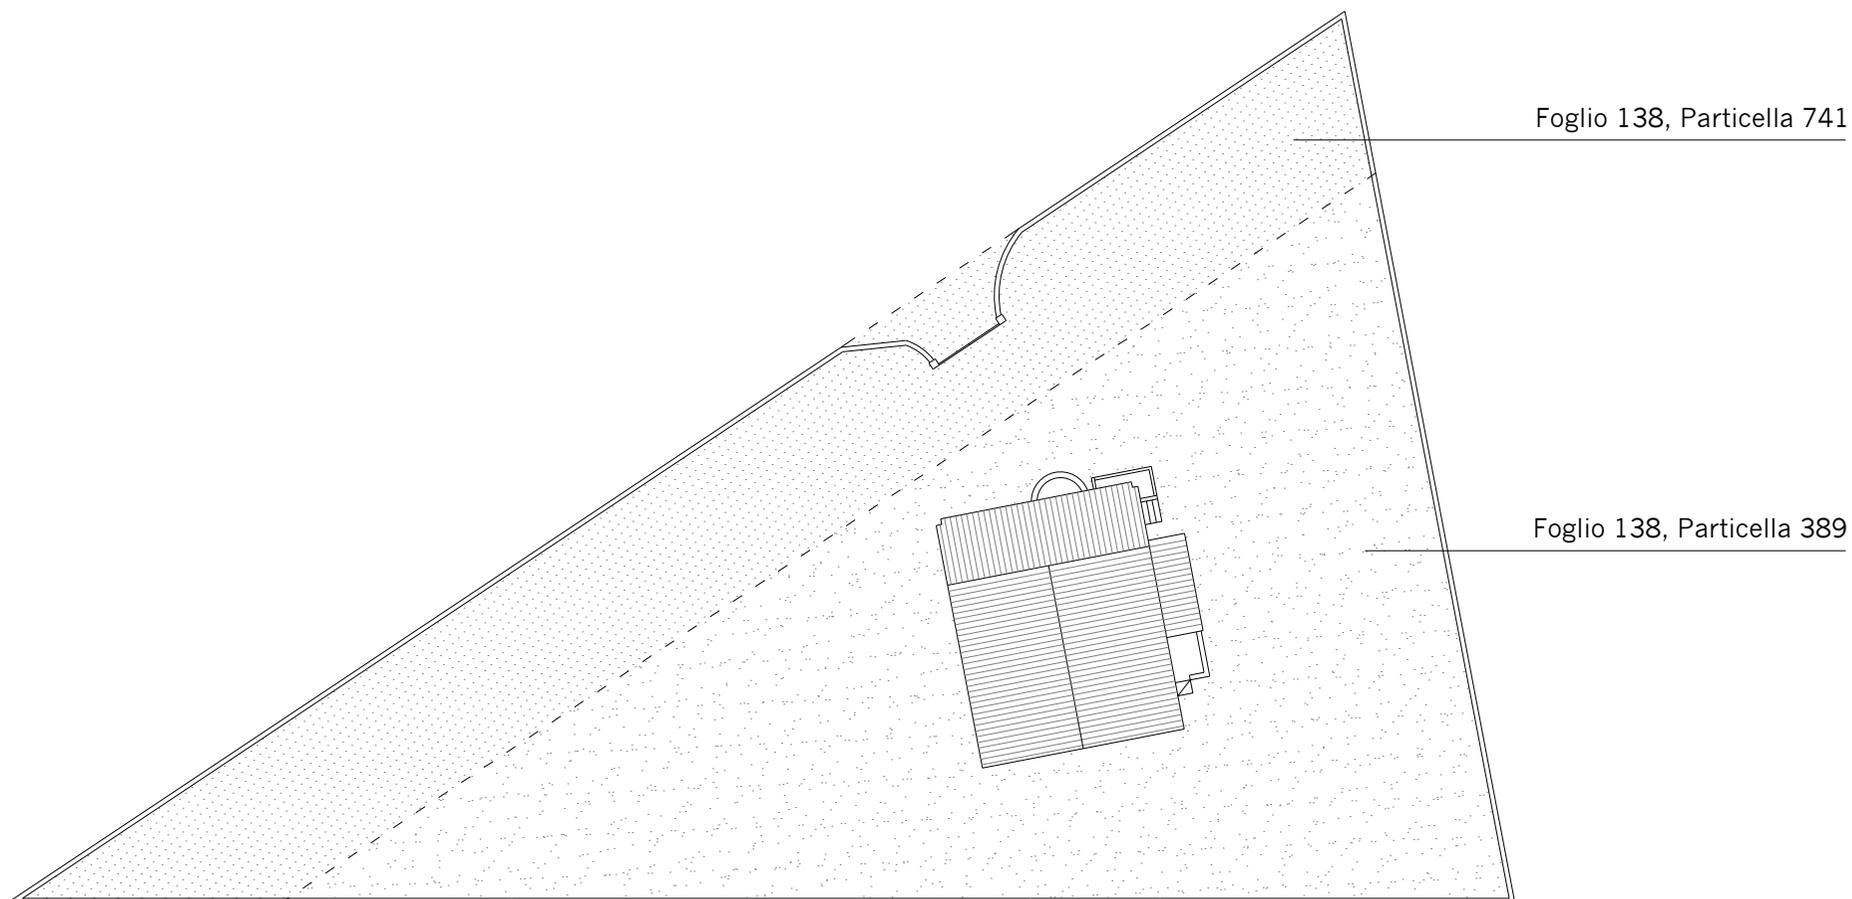
*Lotto unico*, planimetria del terreno con individuazione della particella estranea al pignoramento

Il sottoscritto esperto stimatore ha potuto verificare, prima presso l'ufficio Espropri (geom. Andrea SPATOLA), poi presso l'ufficio Patrimonio (arch. Elvira SPRIVERI), che non risulta nessun esproprio e che la particella 741 non è stata acquisita dal Comune di Siracusa. Infine, la visura catastale del Foglio 138, Particella 741 (Allegato 4.13), conferma che la striscia di terreno parallela al lato maggiore del triangolo che costituisce il bene è ad oggi appartenente ancora ai signori [REDACTED], i precedenti proprietari del villino pignorato (disegno 3).

In merito al pignoramento immobiliare è necessario precisare che la striscia di terreno della Particella 741 comprende il cancello di ingresso al villino. Tramite verifiche effettuate presso il Catasto di Siracusa, e ulteriori rilievi effettuati sul terreno il giorno 05.05.2023, è stato possibile verificare che la linea di confine della Particella 741 non tocca il fabbricato.

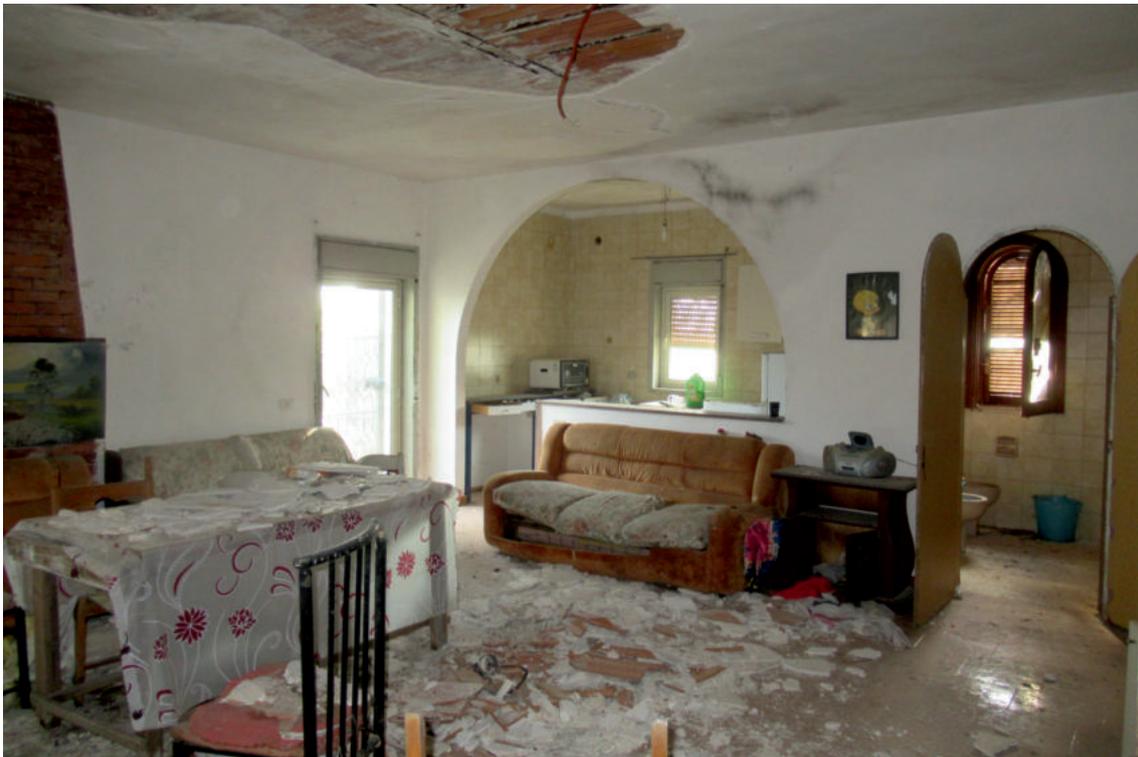
2\_A1|ingresso-soggiorno

Varcando la porta d'accesso si entra su un ampio locale (A1 | ingresso-soggiorno), di 43,22 m<sup>2</sup>, dotato, oltre alla porta d'accesso, di due portefinestre e, sulla parete Est, di un camino (foto 2-3). Sul lato Est del soggiorno, tramite una portafinestra, è possibile accedere a un balcone (A8 | balcone), di 3,68 m<sup>2</sup>, dal quale è possibile adoperare un forno in muratura.

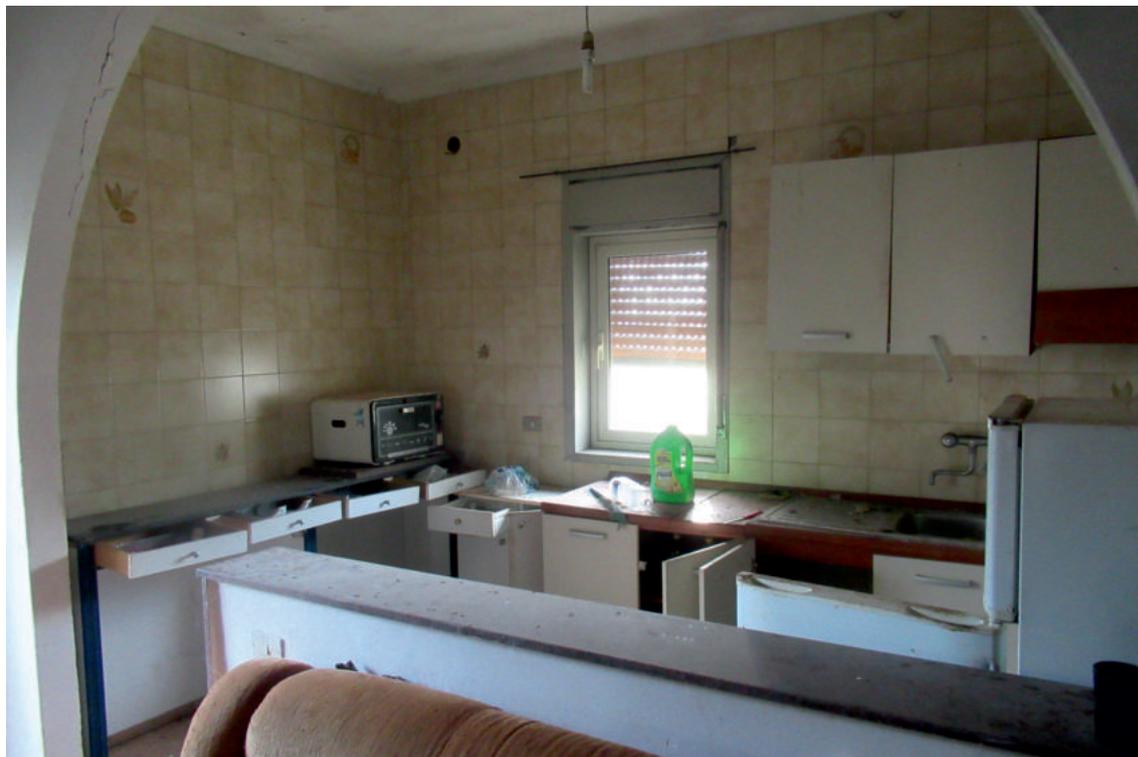
**4** A2|cucina

Sul lato Sud del soggiorno, collegata da un arco, è presente la cucina (A2 | cucina), di 7,60 m<sup>2</sup> e dotata di una finestra (foto 4).

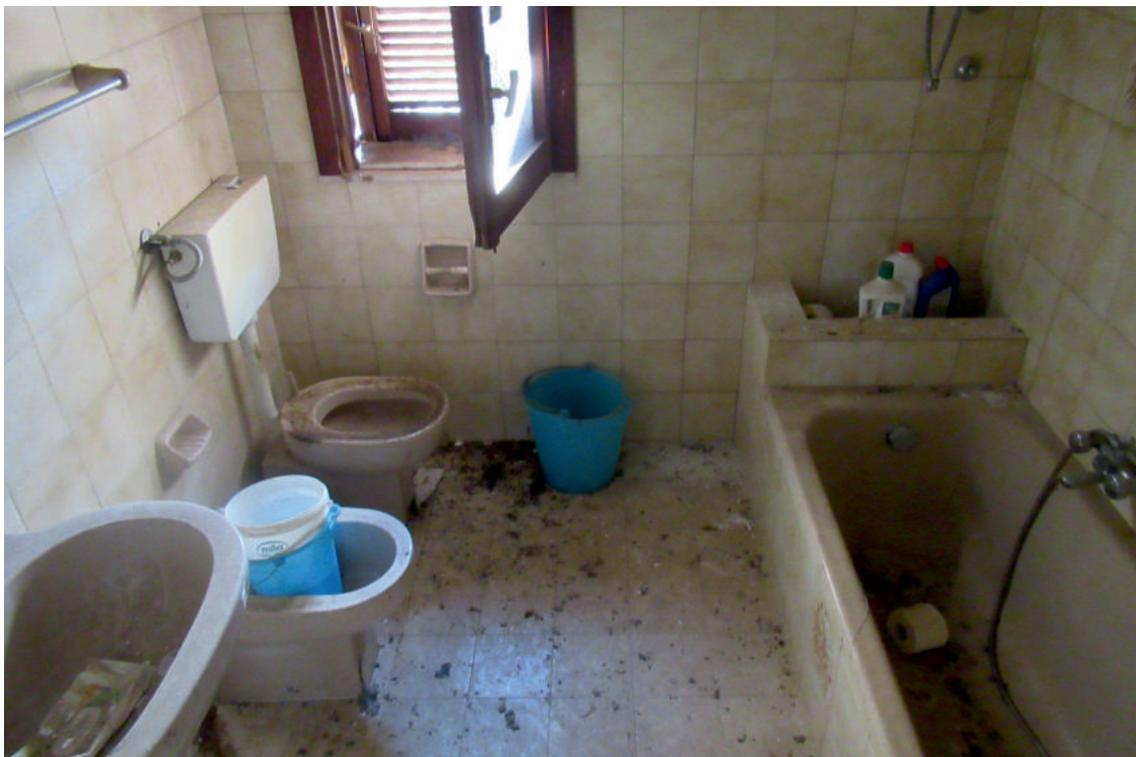
5\_A3|bagno

Dal soggiorno si può inoltre accedere a un bagno (A3 | bagno), collocato accanto alla cucina e sprovvisto di disimpegno. Il bagno ha una superficie di 4 m<sup>2</sup> ed è dotato di una vasca, un lavabo, vaso igienico, bidet e una finestra (foto 5).

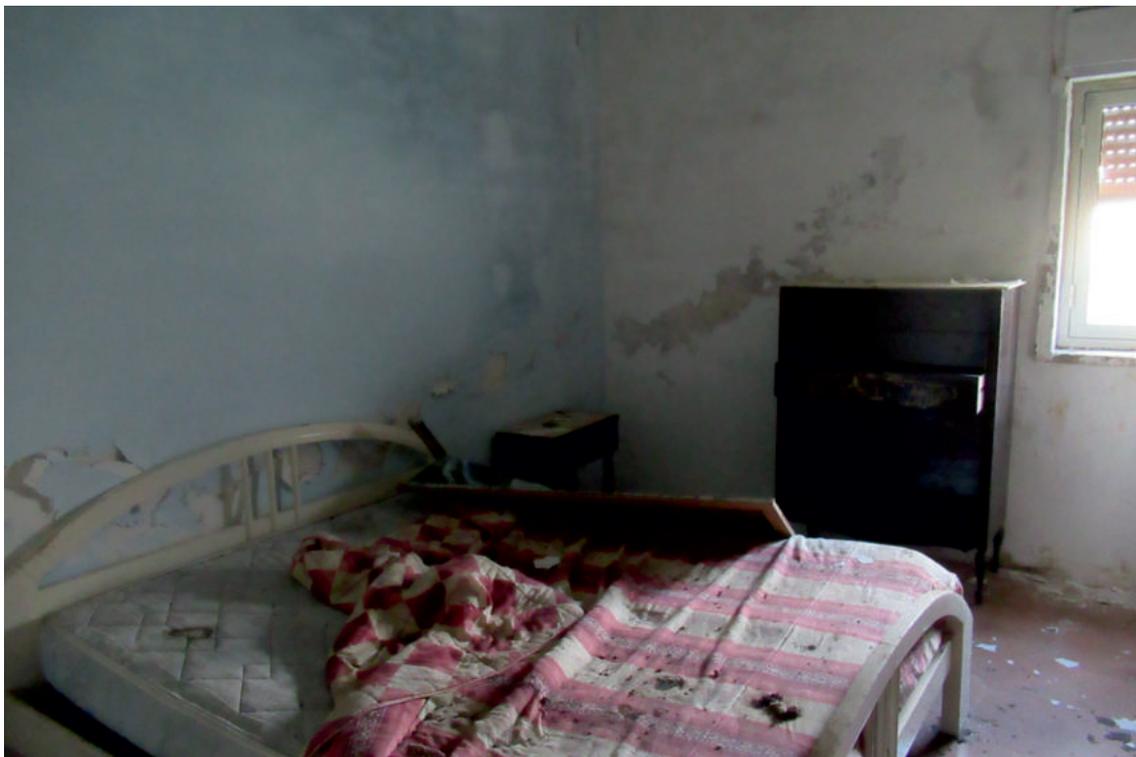
6\_A4|camera 1

Le altre tre camere presenti, tutte accessibili dal soggiorno, sono: A4 | camera 1, ampia 15,17 m<sup>2</sup> e dotata di una finestra con affaccio sul lato ovest del fabbricato (foto 6); A5 | camera 2, ampia quasi 12 m<sup>2</sup> e anch'essa dotata di una finestra con affaccio sul lato ovest del fabbricato (foto 7); e infine A6 | camera 3, della stessa dimensione della stanza

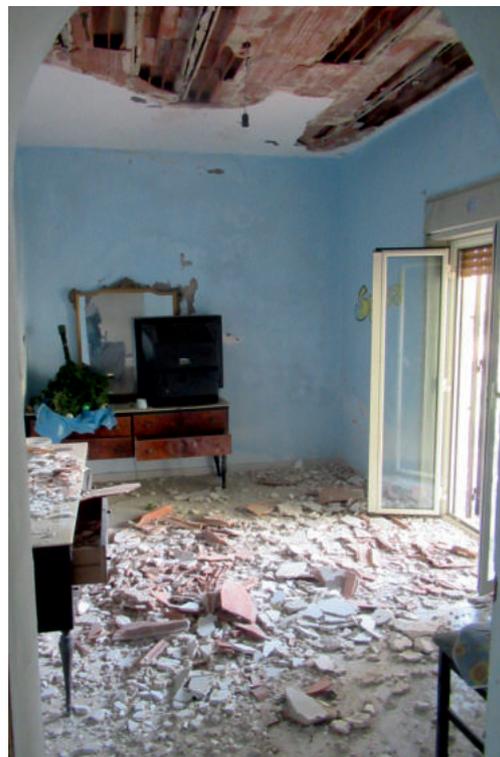
8\_A6|camera 3

precedente, dotata di una portafinestra che consente l'accesso alla veranda coperta (foto 8).

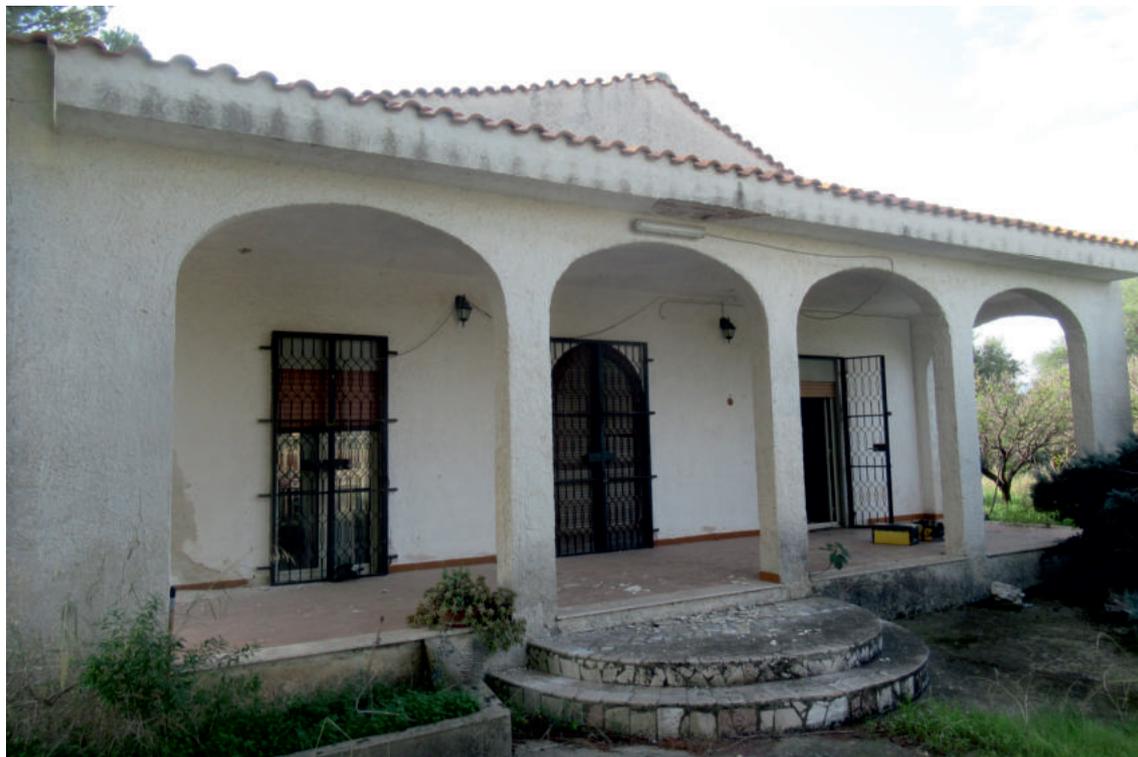
9\_A7|veranda

Il portico (A7|veranda coperta) ha una superficie di circa 30 m<sup>2</sup>, costituisce il prospetto principale del villino e su di esso affacciano l'ingresso-soggiorno e la camera 3 (foto 9).

Come spiegato al Paragrafo 2.6 il villino presenta quattro abusi, divisibili in due categorie: sanabili e non sanabili. Gli abusi sanabili sono: la scala e la fioriera collocati davanti la veranda coperta (A), il balcone denominato nel disegno allegato A8|balcone (B), e il pozzo abusivo (C). L'abuso non sanabile è il deposito addossato al forno, denominato A9|deposito (D). Questo abuso è stato considerato non sanabile in quanto la sua regolarizzazione comporta la presentazione di molti e onerosi documenti presso l'ufficio del Genio Civile di Siracusa. Deve essere pagata una sanzione amministrativa per gli abusi, ed è necessario redigere i calcoli strutturali relativi all'opera realizzata, nonché il Certificato di idoneità statica/sismica che prevede, per essere redatto, la verifica del comportamento statico dell'interno edificio, e una relazione geologica del terreno. Infine, l'ufficio del Genio Civile è tenuto a segnalare l'abuso al Tribunale di Siracusa in quanto reato penale. Per tutti questi motivi si è ritenuto considerare l'ipotesi della demolizione.

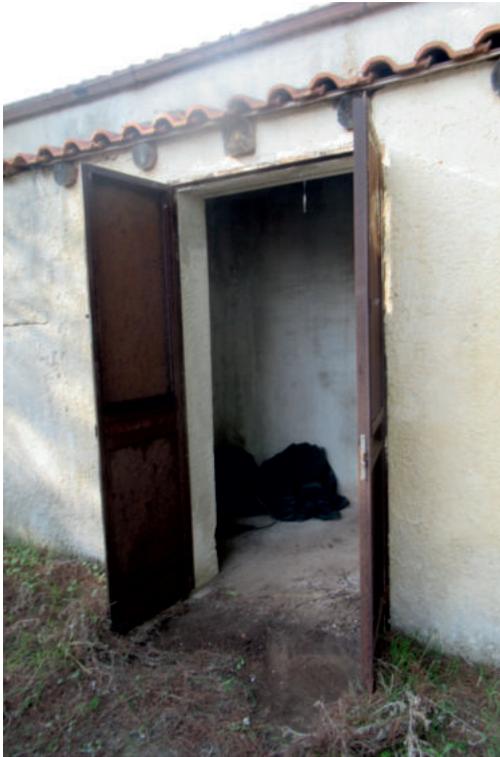
**10**\_A9|deposito

L'ultimo ambiente coperto dell'abitazione, accessibile dall'esterno, è un ripostiglio (A9|deposito), di circa 5 m<sup>2</sup> (foto 10).

Il villino è dunque da considerarsi regolare, ma presenta quattro abusi. Il primo è il locale denominato A9|deposito (foto 10). Si tratta di un volume addossato al forno che non risulta nei disegni allegati alla Concessione Edilizia in Sanatoria citata. Il secondo e il terzo abuso sono delle opere edilizie che, sebbene di leggera entità, avrebbero necessitato di una comunicazione presso gli uffici competenti per essere realizzate regolarmente. Si

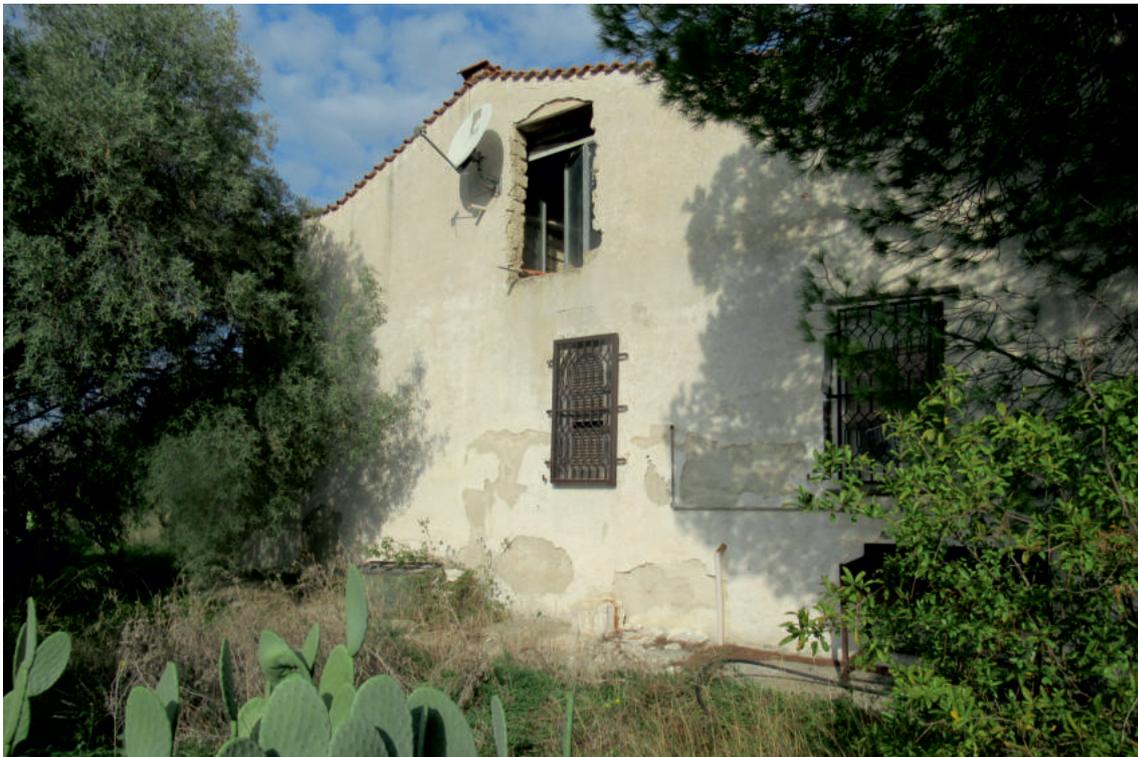
Esternamente l'abitazione presenta una copertura a due falde, mentre internamente presenta un tetto piano. Nel vuoto fra il solaio e la copertura inclinata è presente un locale, non accessibile dall'interno ma visibile da una apertura sul lato Sud (foto 11-12).

**11**\_lato Sud del fabbricato, in alto l'apertura corrispondente al locale presente fra il solaio e la copertura inclinata

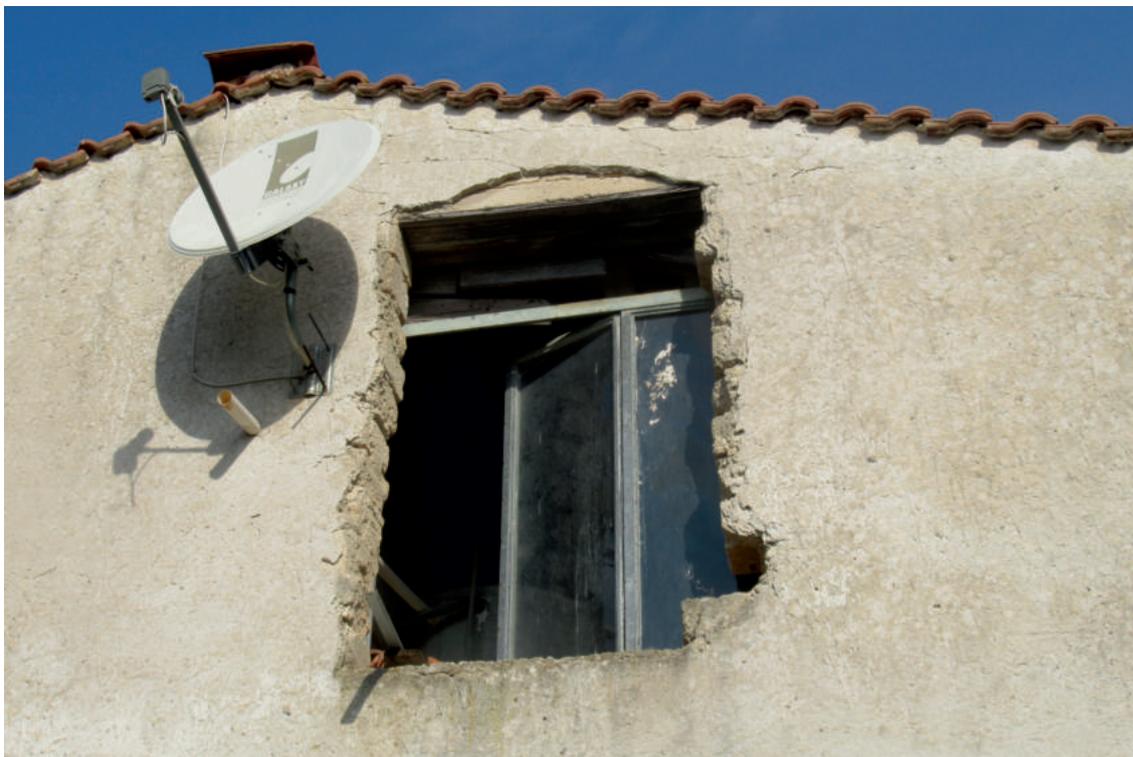
12\_dettaglio dell'apertura corrispondente al locale presente fra il solaio e la copertura inclinata

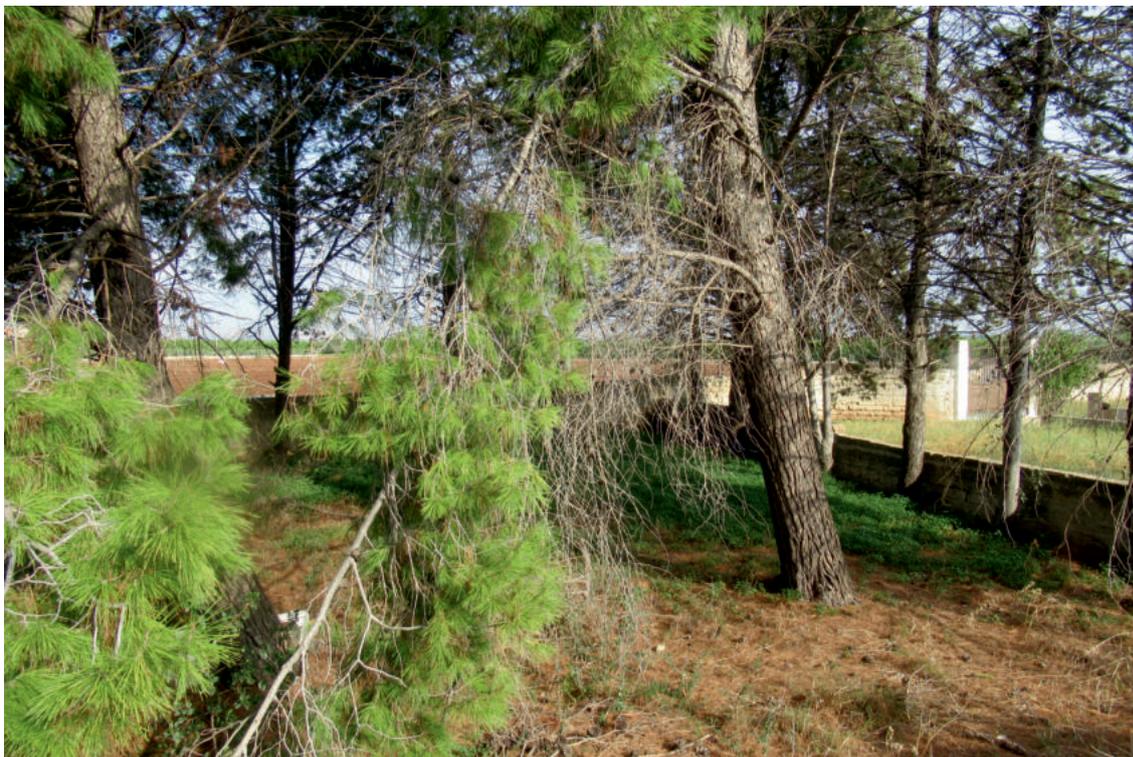
Sul terreno è presente vegetazione costituita prevalentemente da alberi. È inoltre presente un impianto di irrigazione, ma appare evidente come il verde non sia curato da anni (foto 13-14).

13\_la vegetazione presente

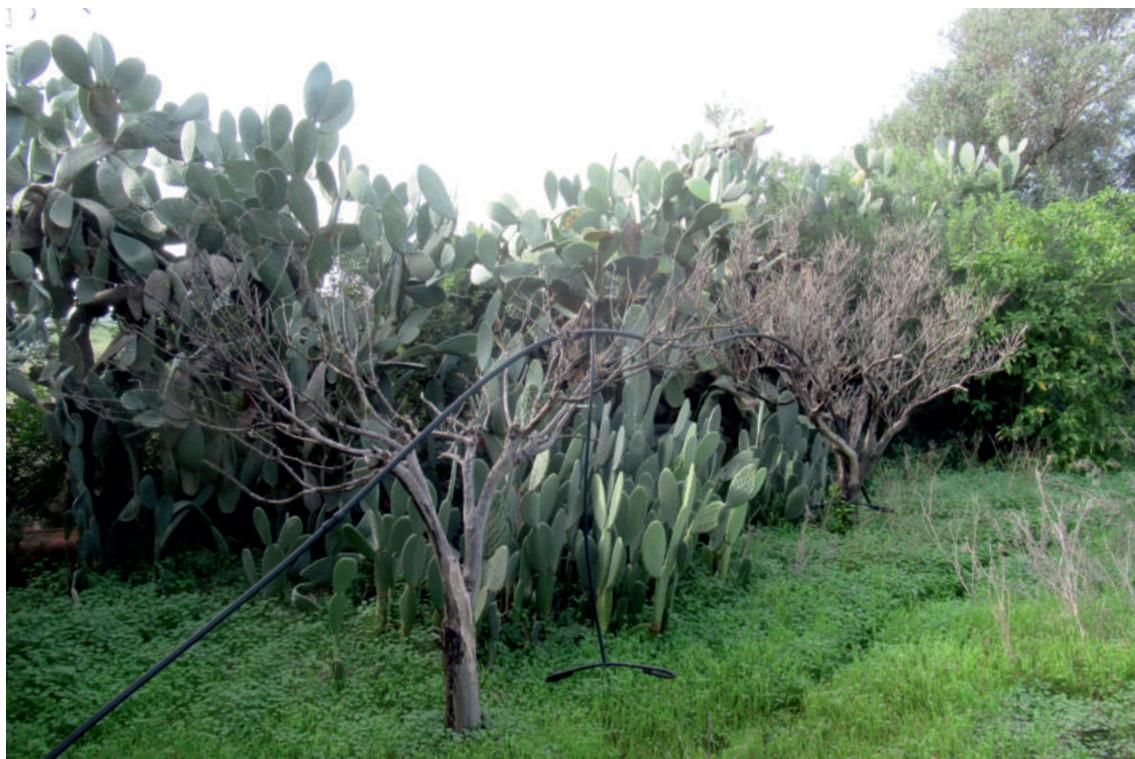
**14**\_la vegetazione presente

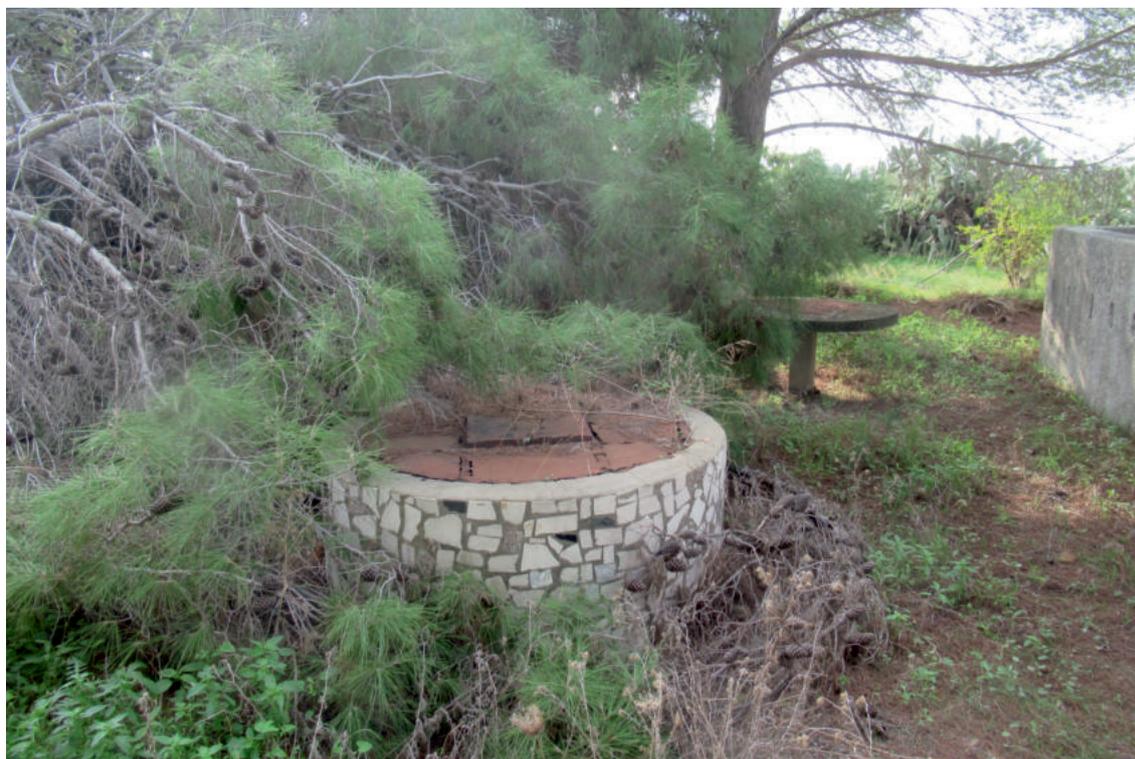
Infine, sul terreno di pertinenza è presente anche un pozzo (foto 15).

**15**\_il pozzo presente sul terreno
