DOCUMENTAZIONE FOTOGRAFICA

RILIEVO FOTOGRAFICO DEI BENI IMMOBILI

APPARTAMENTO AL PIANO QUARTO (F. 15 Part. 1182 Sub. 20)

LOCALI GARAGE AL PIANO S1 (F. 15 Part. 1182 Sub. 25 e Sub. 26)

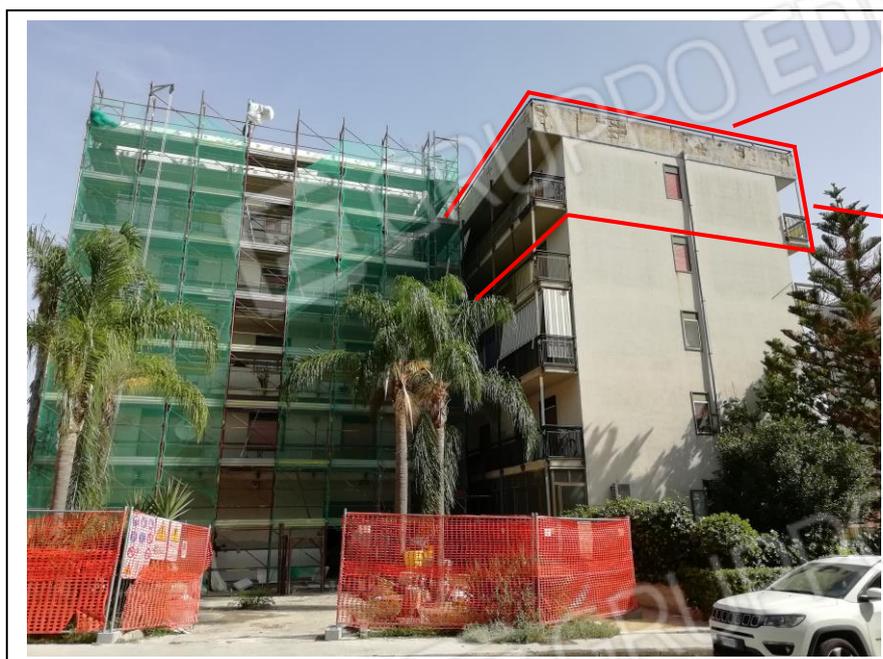
01. Prospetto principale della palazzina condominiale P.5 con ingresso e affaccio su via Dei Tulipani, esposizione a sud-ovest. In foto indicati l'appartamento e la sovrastante terrazza, sub. 20 (p. quarto e p. quinto).

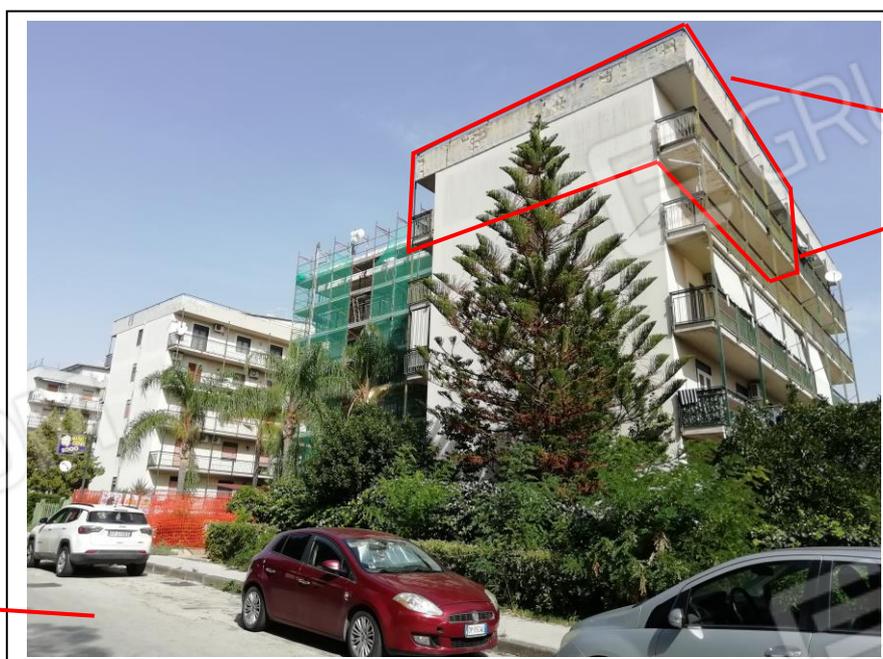
02. Vista prospettica della palazzina condominiale P.5, in foto via Dei Tulipani e marciapiedi adiacente all'area condominiale, presenza di verde urbano verso lato strada. Esposizione a sud-est. In foto indicati l'appartamento e la sovrastante terrazza, sub. 20 (piano quarto e piano quinto).

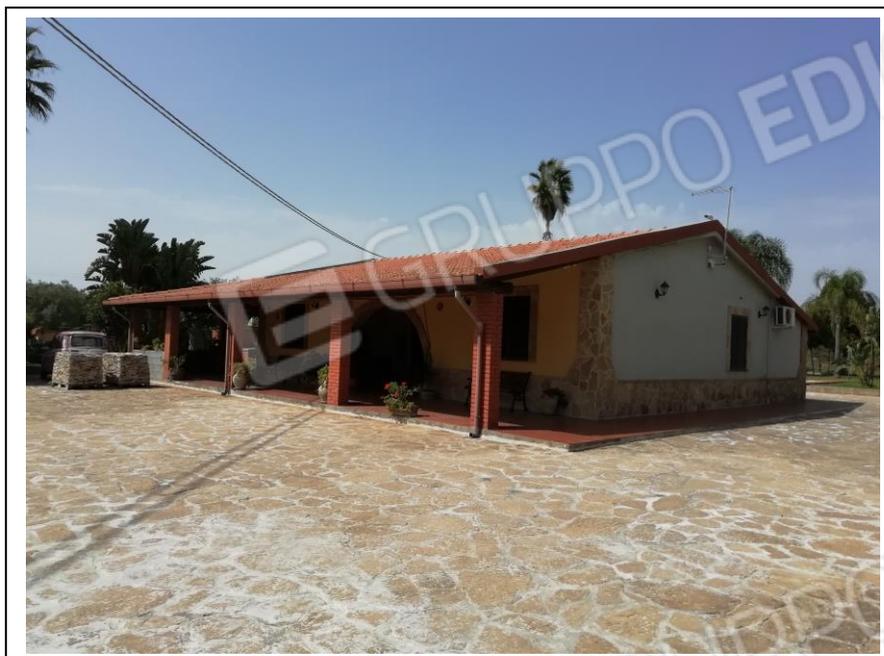
03. Vista prospettica casa terranea esposizione lato sud-est, presenza di pavimentazione sull'area circostante.

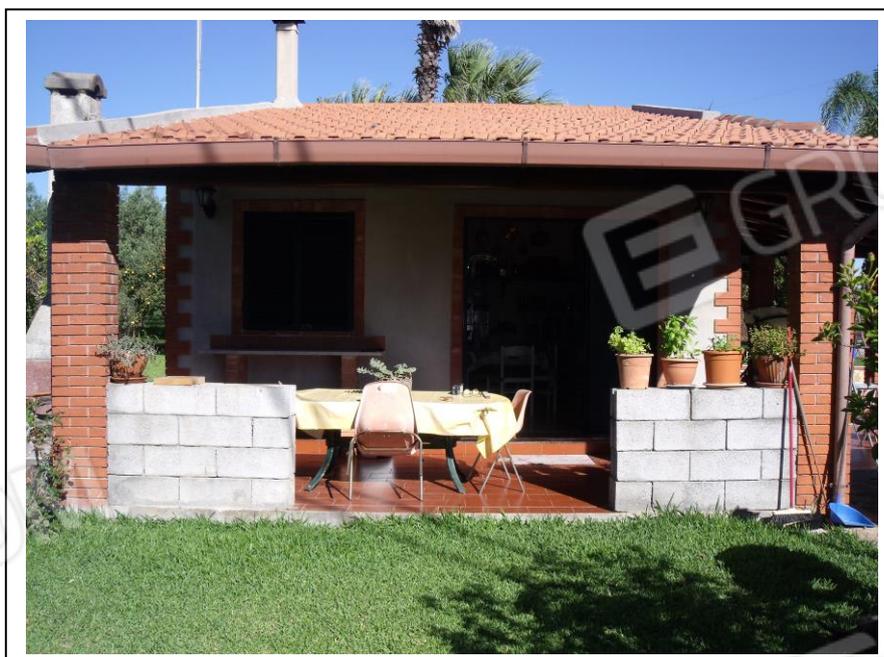
04. Vista prospetto principale piccola costruzione, da planimetria catastale adibita a "rip.", esposizione lato sud-est (parte limitrofa il fabbricato), presenza di area a verde.

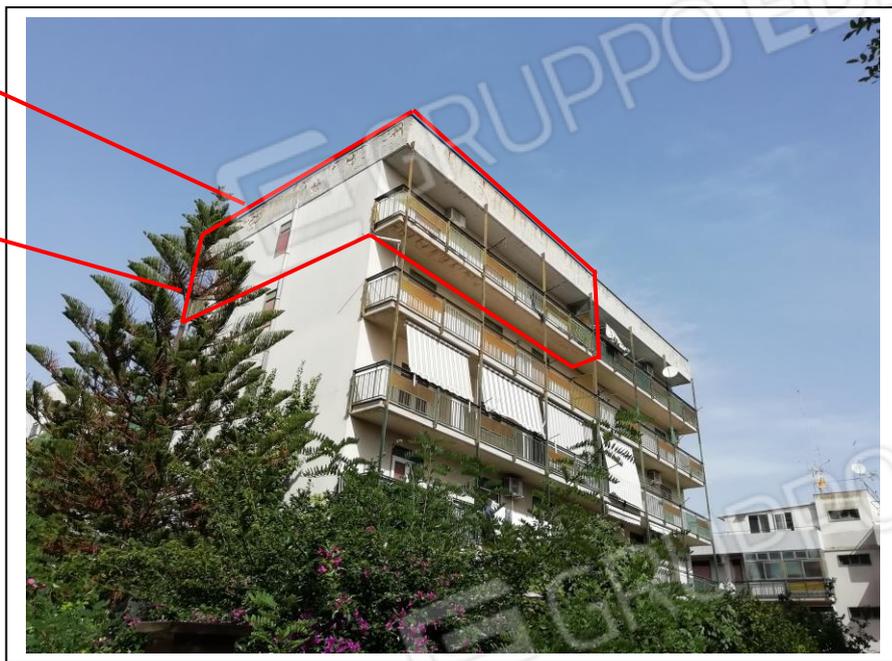
05. Prospetto della palazzina P.5 sull'area di pertinenza condominiale, esposizione a nord-est, con accesso attraverso vialetto diretto su via Dei Tulipani. Presenza di verde condominiale, in evidenza appartamento e terrazza sub. 20.

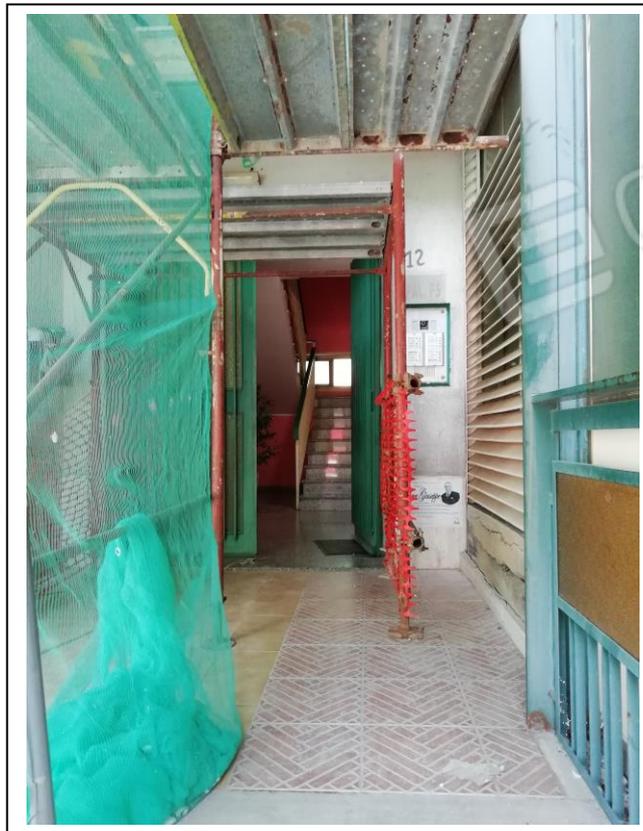
06. Ingresso principale della palazzina P.5 dal vialetto collegato direttamente con la strada urbana, esposizione sud. In foto ponteggio per lavori di ristrutturazione in corso.

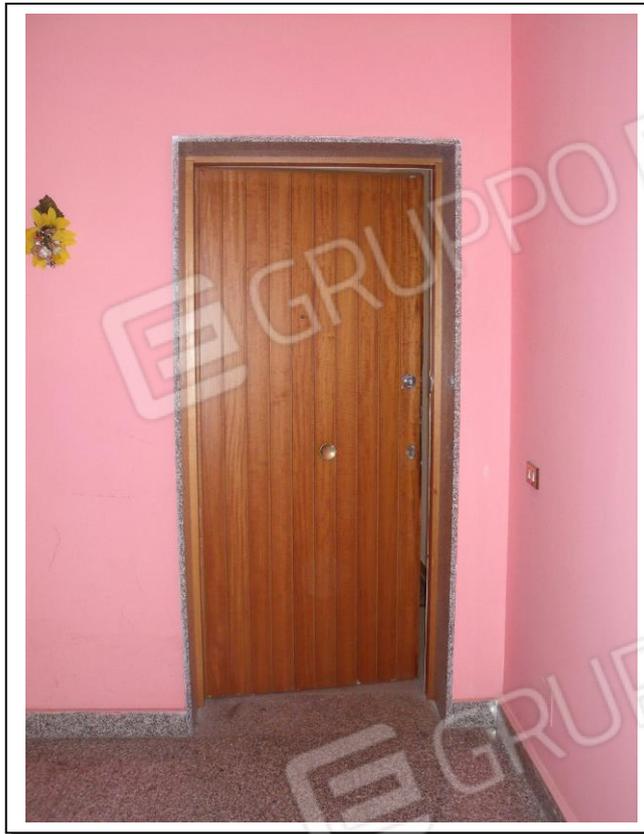
07. Ingresso appartamento al piano quarto da pianerottolo condominiale.

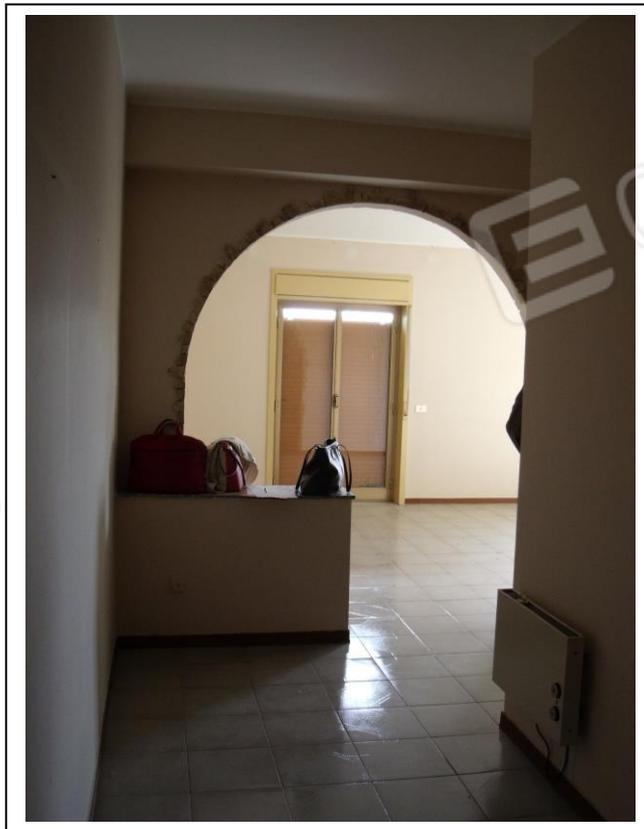
08. Interno vano ingresso con adiacente e comunicante vano salotto-soggiorno, con vista lato est, appartamento non arredato.

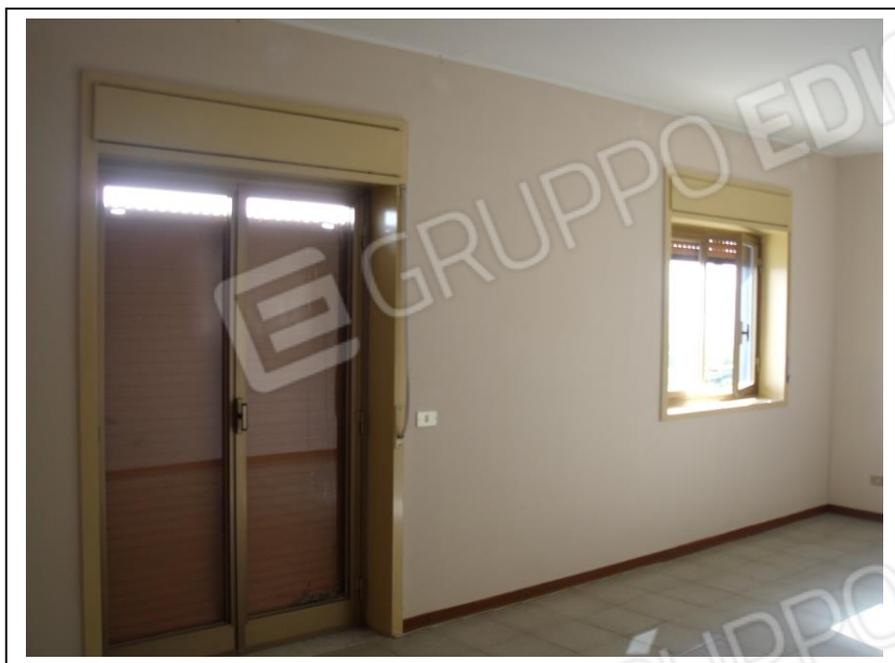
09. Interno vano salotto-soggiorno, con vista lato est, appartamento non arredato. In foto porta-finestra e finestra con affaccio lato balcone, con telaio in alluminio anodizzato e vetro semplice, cassone porta serranda con pannello di chiusura in metallo.

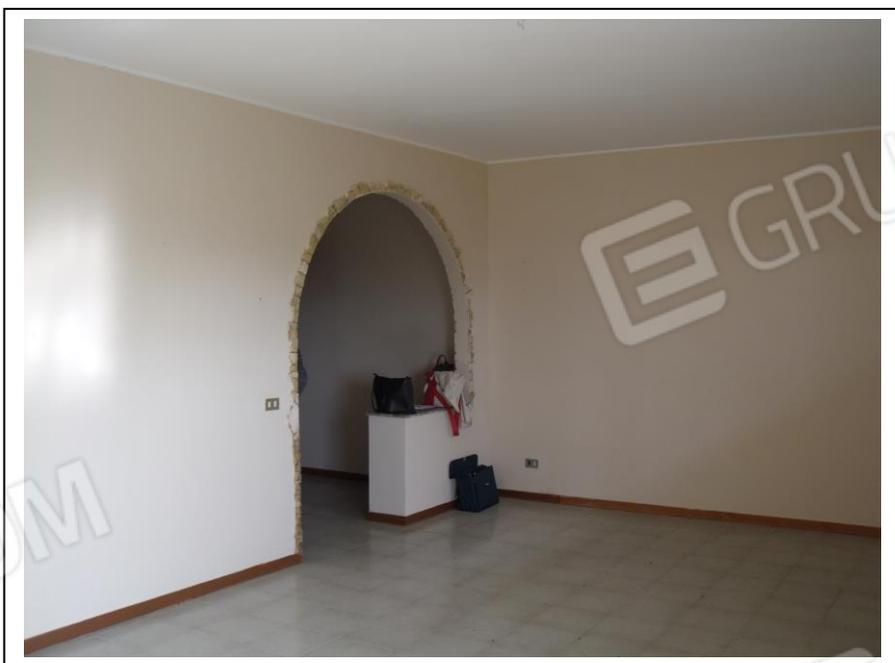
10. Interno vano salotto-soggiorno non arredato, con vista lato ovest, appartamento non arredato. In foto accesso dal vano ingresso tramite apertura ad arco.

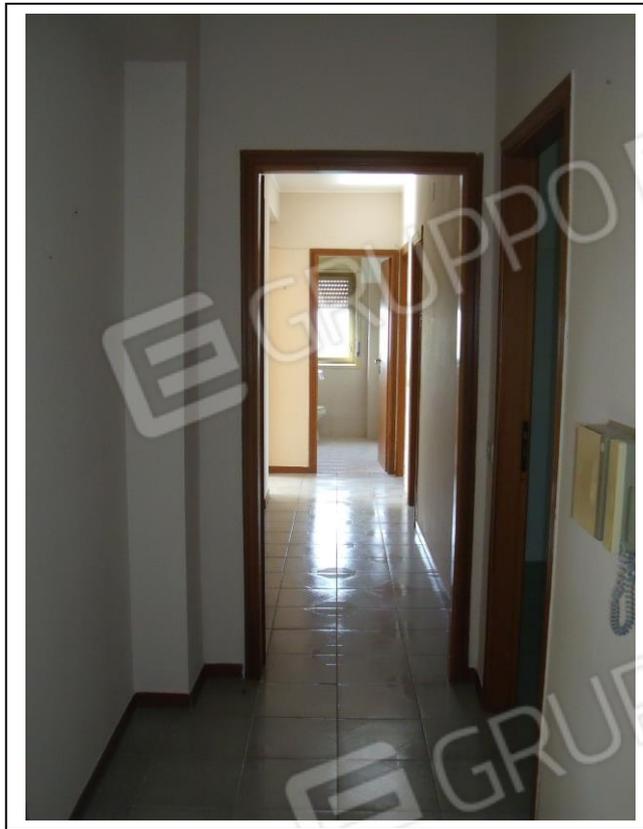
11. Interno vano d'ingresso e corridoio dell'unità immobiliare con vista lato sud, in fondo vano adibito a servizio igienico.

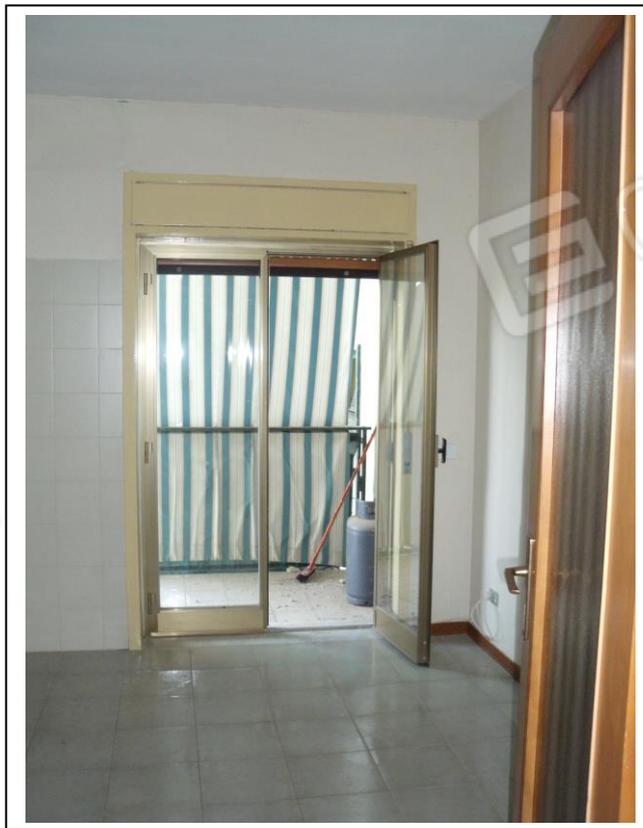
12. Interno vano cucina dell'unità immobiliare non arredata, vista lato ovest, in foto porta-finestra di accesso al balcone. Infisso vetusto realizzato con telaio in alluminio anodizzato e vetro semplice.

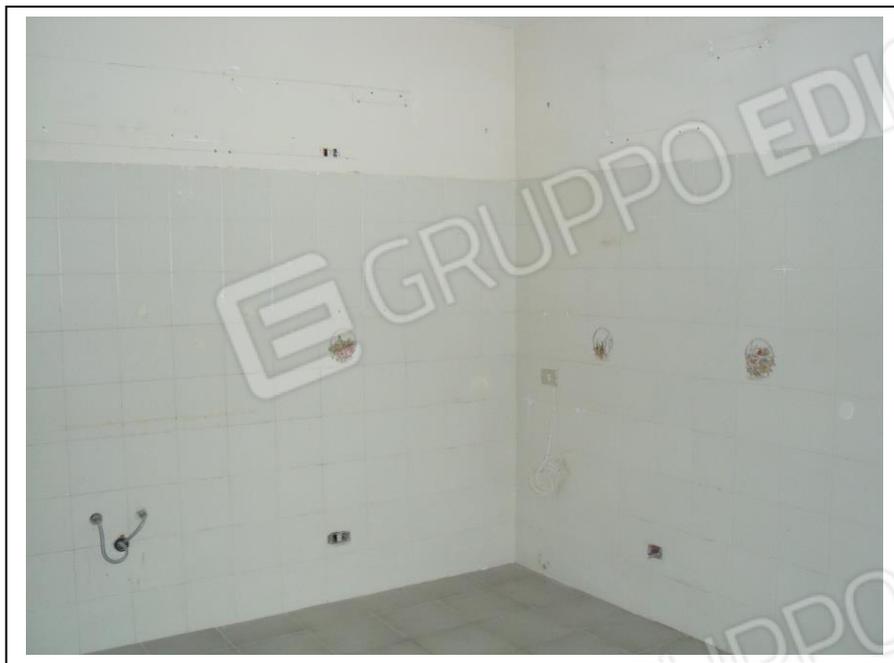
13. Interno vano adibito a cucina privo di ogni arredo, vista lato sud-ovest. Presenza di soli punti luce e tubature impianto d'acqua, pareti intonacate a civile e piastrellate in corrispondenza dei vari elementi che compongono una cucina.

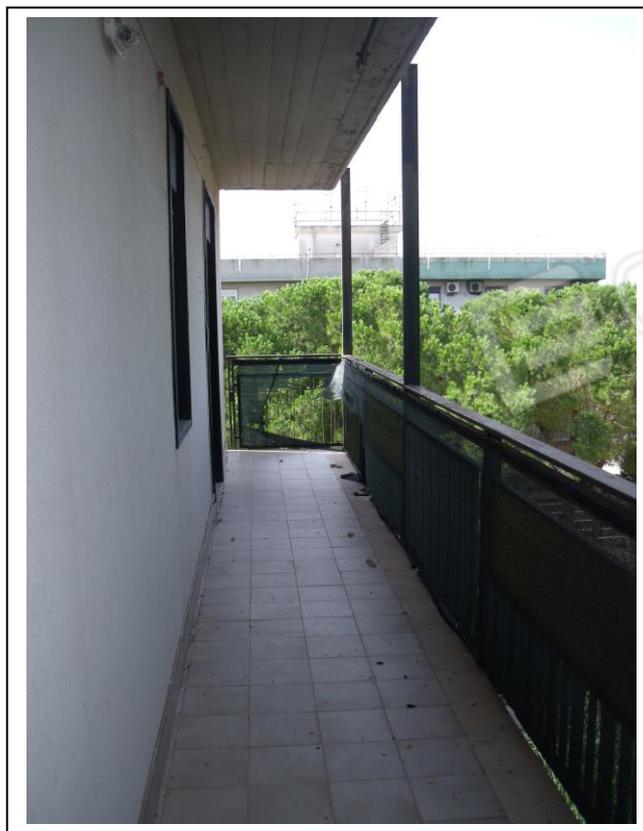
14. Esterno dell'unità immobiliare con vista su lato balcone, esposizione lato sud.

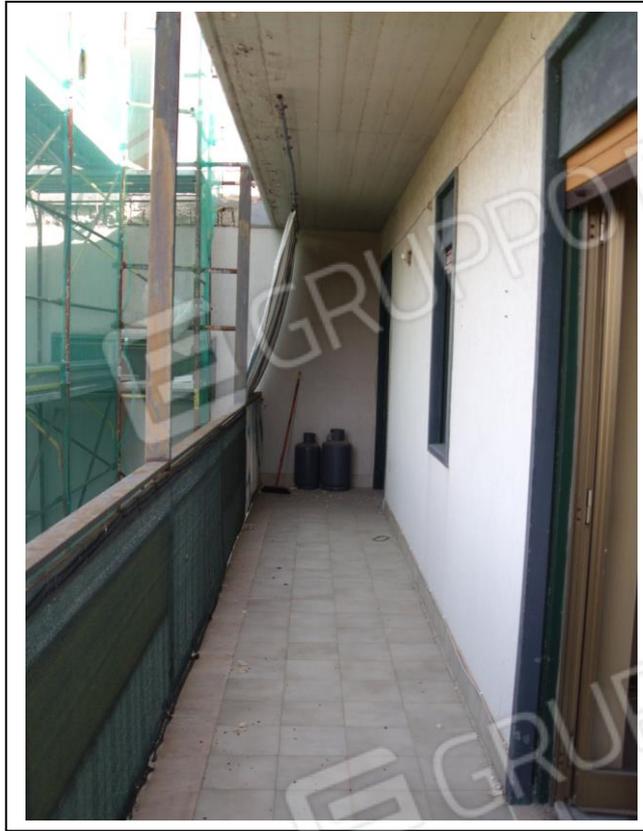
15. Esterno dell'unità immobiliare con vista su lato balcone, esposizione lato nord.

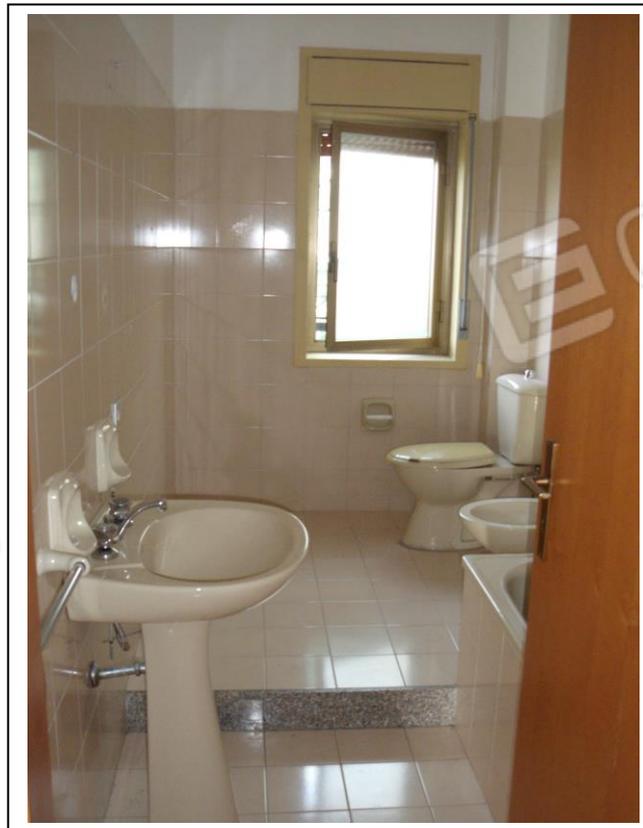
16. Interno servizio igienico dell'unità immobiliare con vista lato ovest. In foto finestra con affaccio su balcone, infisso vetusto realizzato con telaio in alluminio anodizzato e vetro semplice.

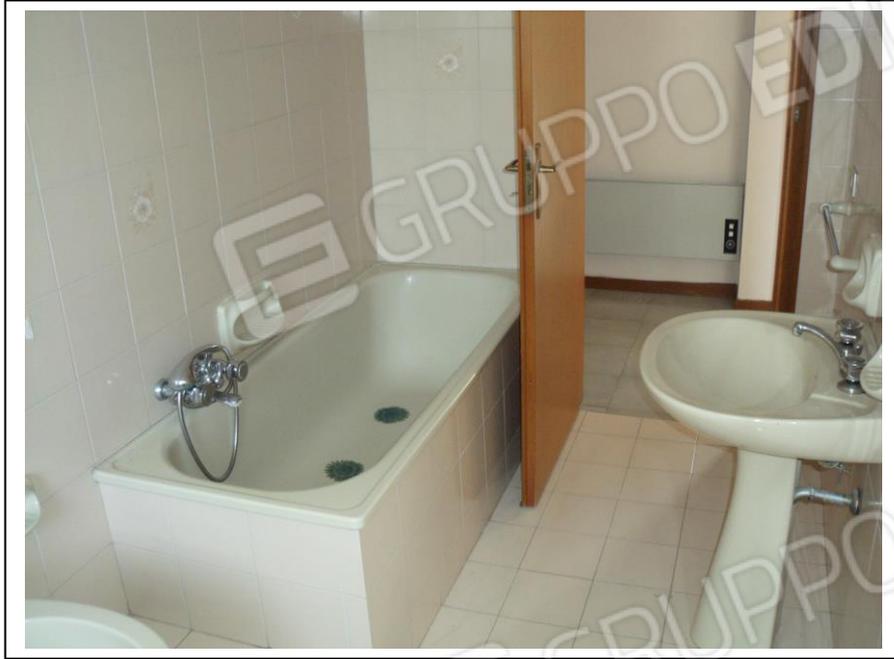
17. Interno servizio igienico dell'unità immobiliare con vista lato est. In foto porta di accesso dal corridoio.

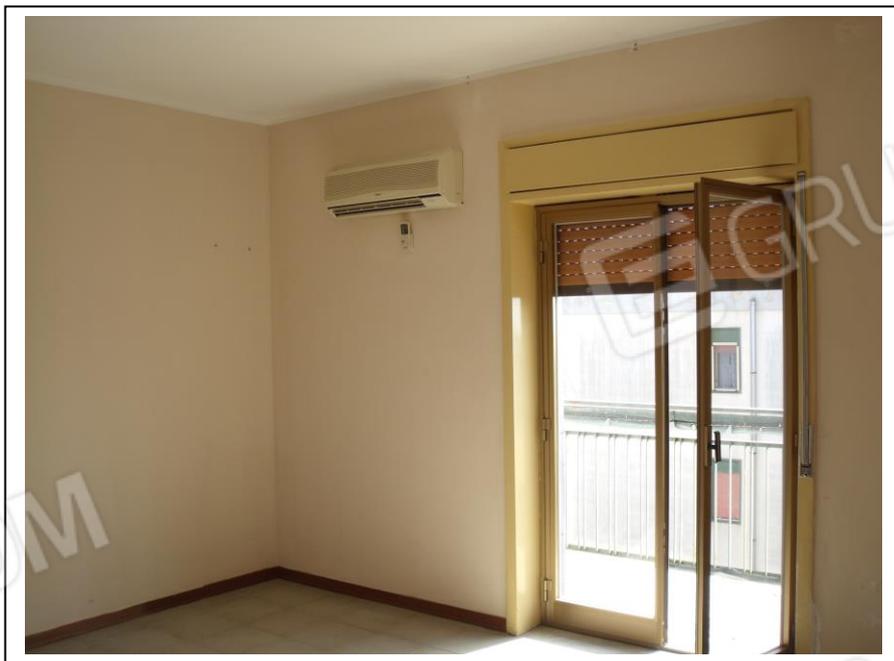
18. Interno dell'unità immobiliare con vista lato est, in foto porta-finestra di accesso al balcone con affaccio su cortile condominiale, presenza unità di condizionamento posto a lato della porta-finestra. Infisso vetusto realizzato con telaio in alluminio anodizzato e vetro semplice, con serranda avvolgibile in plastica. Vano non arredato, destinato probabilmente a camera doppia.

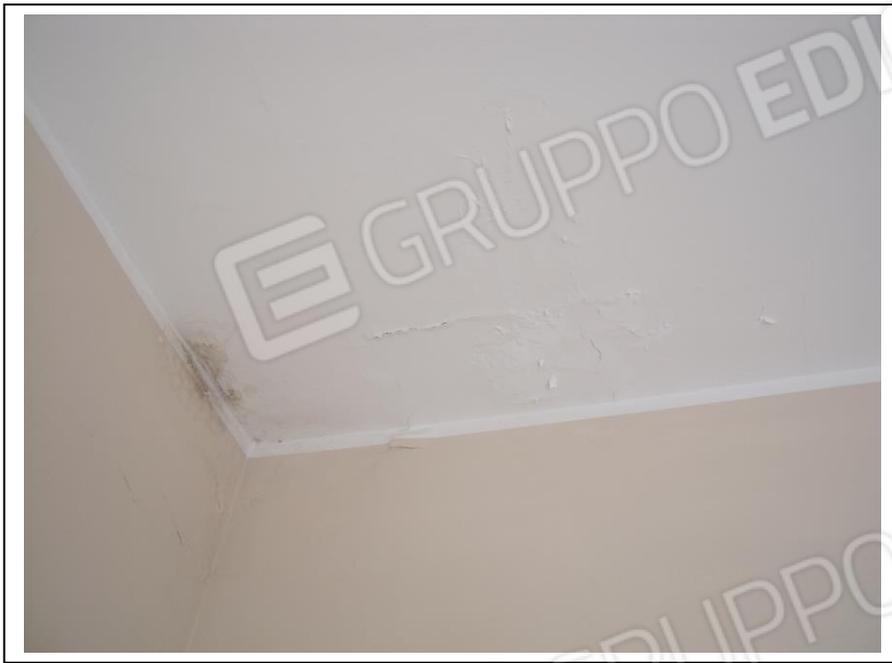
19. Interno dell'unità immobiliare con presenza di ammaloramento parziale del soffitto e delle pareti causato dal cattivo stato di manutenzione del piano terrazza.

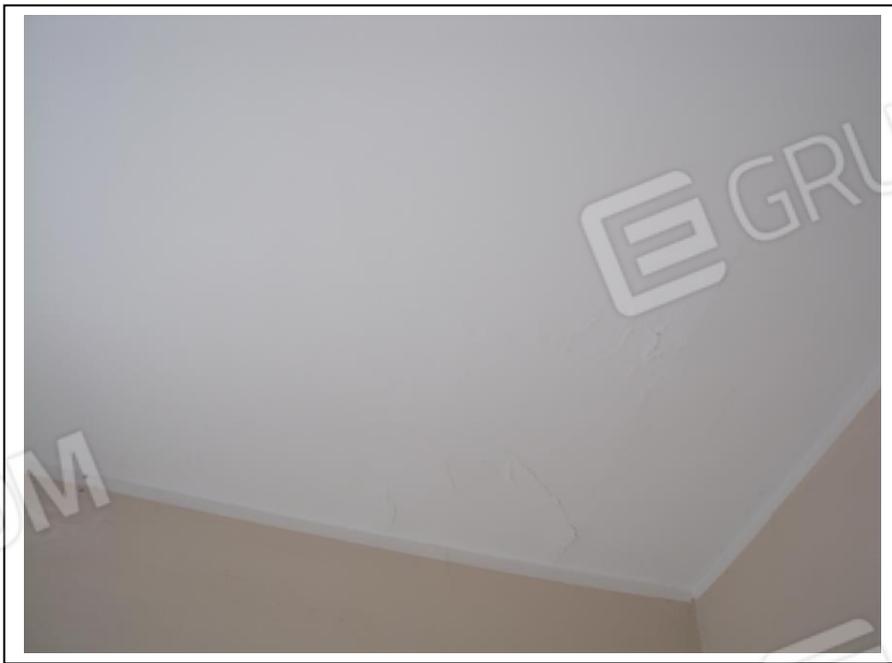
20. Interno dell'unità immobiliare con presenza di ammaloramento parziale del soffitto e delle pareti causato dal cattivo stato di manutenzione del piano terrazza.

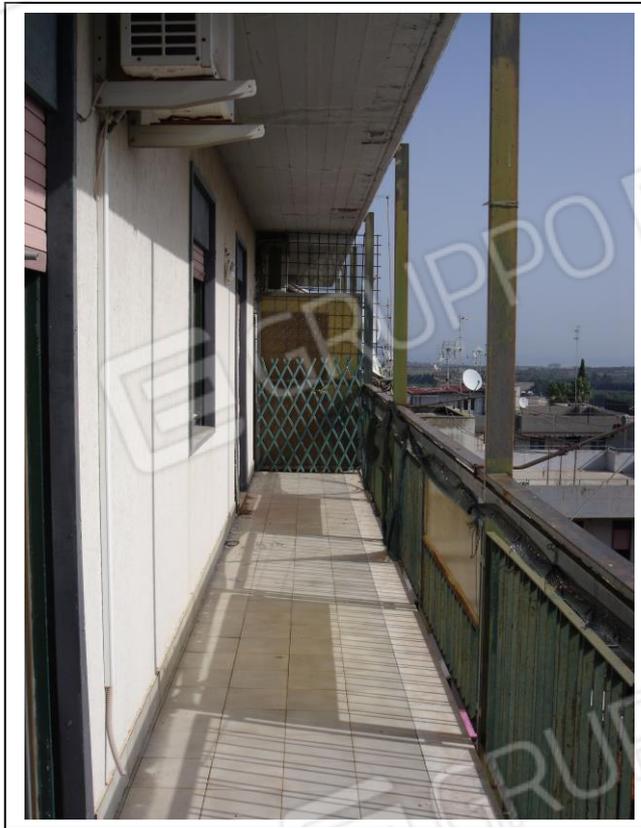
21. Esterno dell'unità immobiliare con vista su balcone lato est. In foto cattivo stato manutentivo.

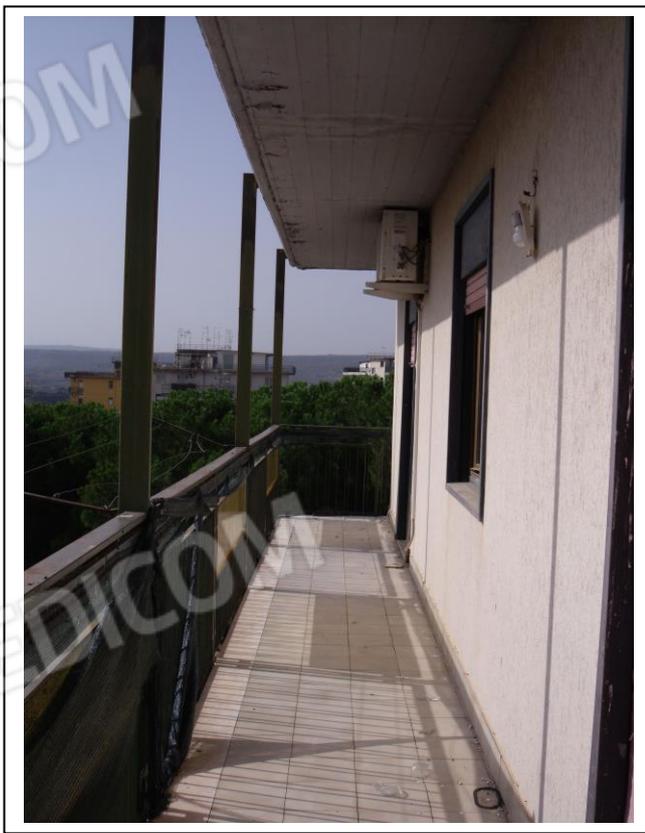
22. Esterno dell'unità immobiliare con vista su balcone lato est. In foto cattivo stato manutentivo.

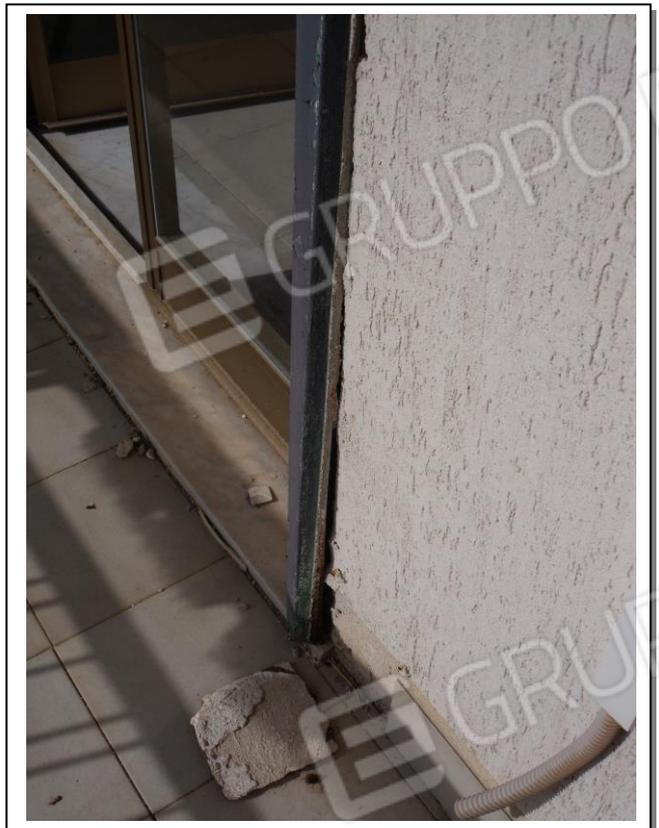
23. Esterno dell'unità immobiliare con vista su balcone lato est. In foto cattivo stato manutentivo.

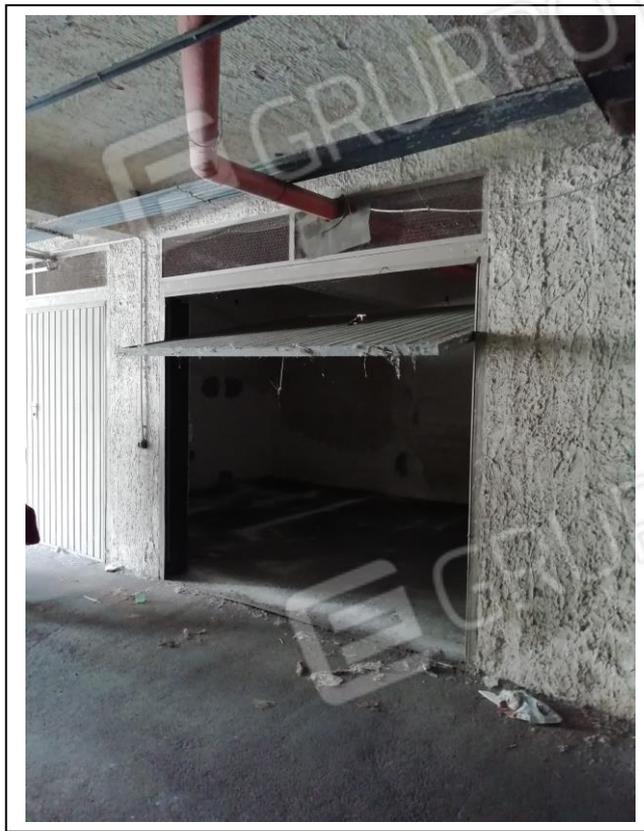
24. Esterno del locale adibito a garage con vista lato sud, in foto accesso al vano tramite apertura basculante metallica manuale, sub. 25 comunicante con sub. 26.

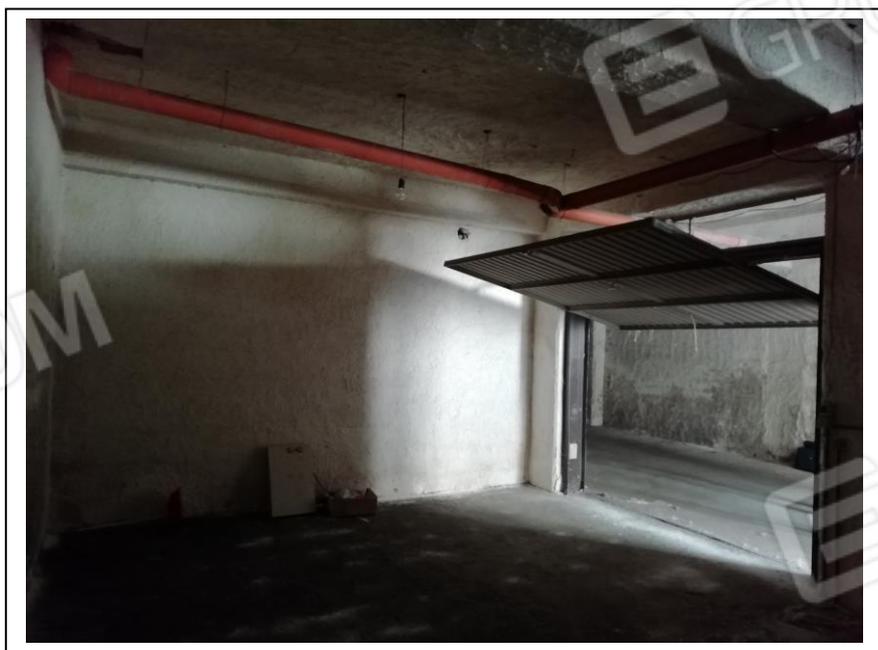
25. Interno locale garage con vista lato sud-est, presenza di impianto elettrico. Sub. 25 comunicante con sub. 26.

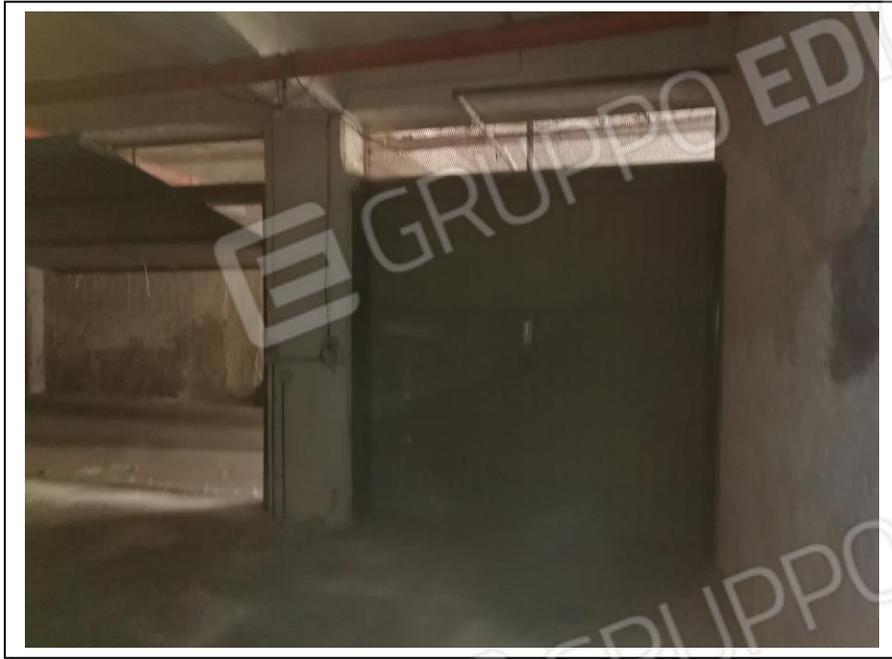
26. Interno locali garage (sub 25 e sub 26) comunicanti con vista lato sud, in foto due aperture basculanti metalliche manuali, presenza di impianto elettrico.

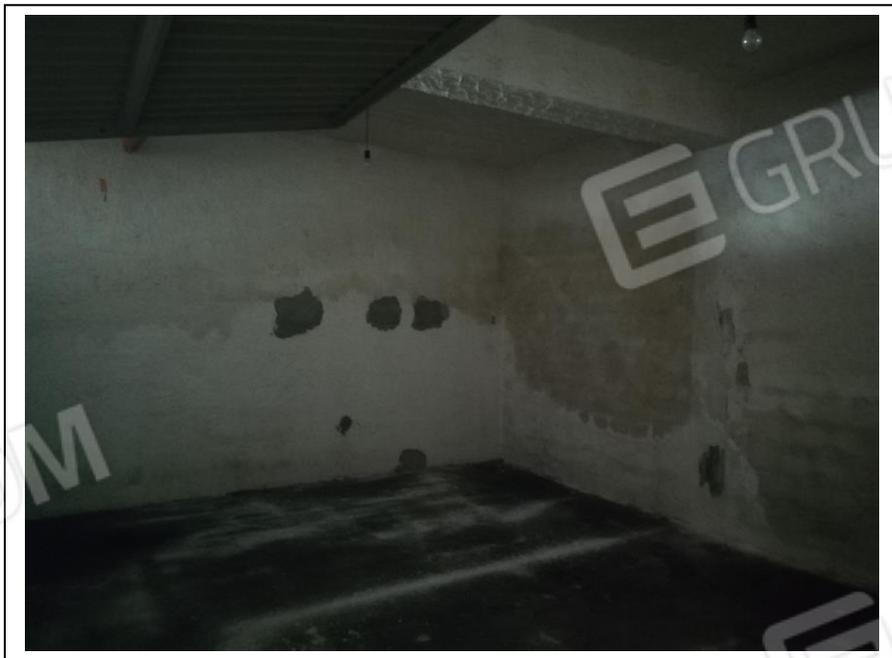
27. Interno locali garage (sub 25 e sub 26) comunicanti con vista lato nord-ovest, presenza di impianto elettrico.

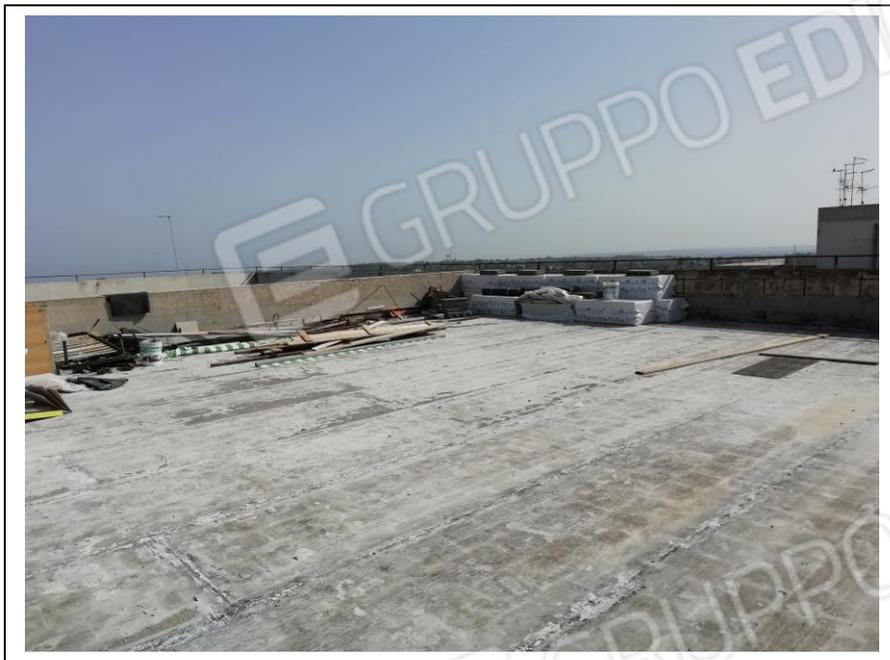
28. Esterno piano terrazza, piano quinto, lastrico solare connesso all'appartamento sub. 20 sottostante. Vista lato nord-est.

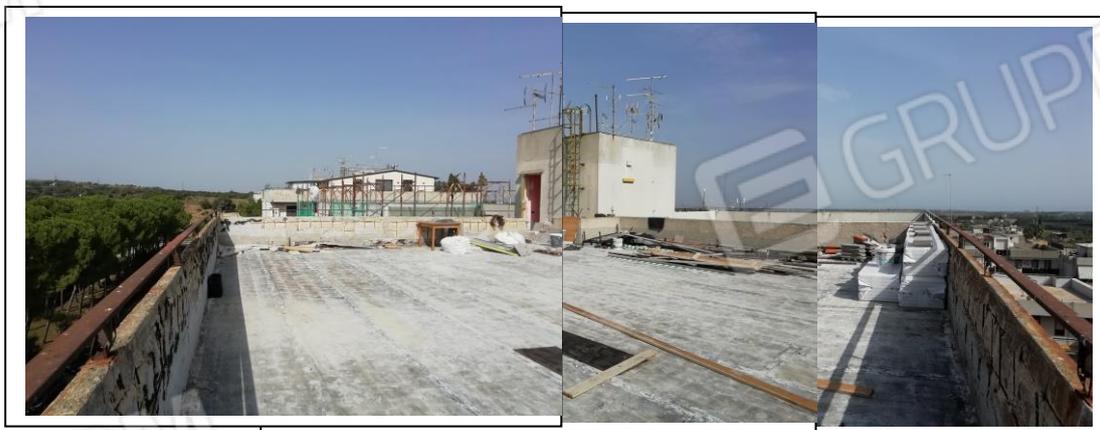
29. Esterno piano terrazza, piano quinto, lastrico solare connesso all'appartamento sub. 20 sottostante. Vista lato nord-ovest, in fondo torrino corpo scala condominiale.

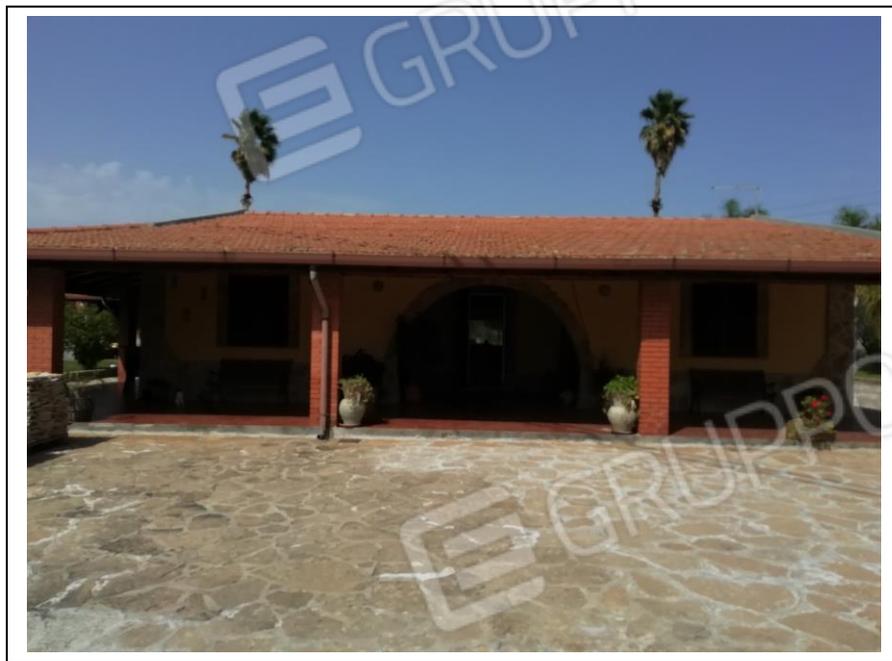
30. Prospetto principale casa terranea, con vista lato sud-est, presenza di area cortiliva pavimentata.

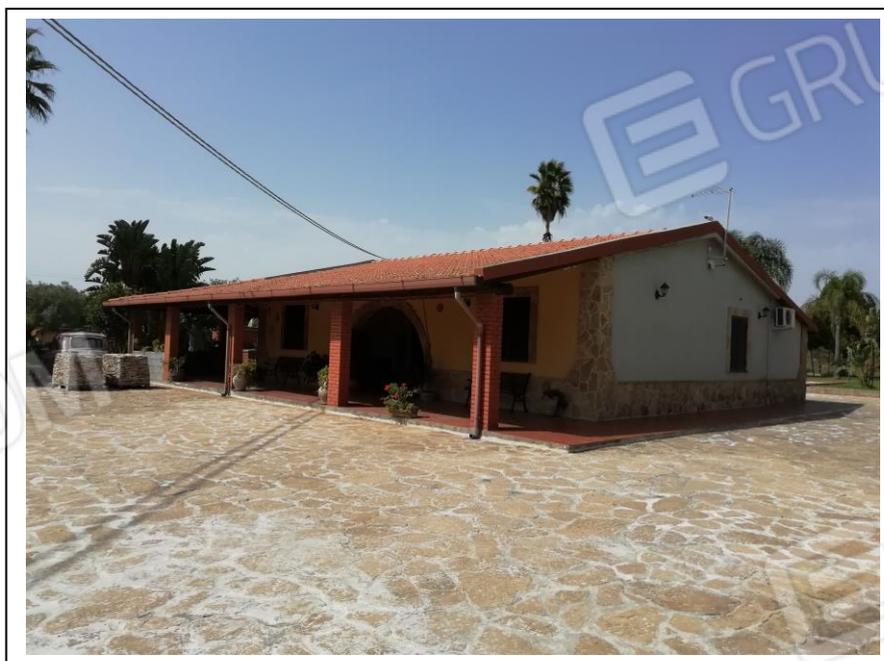
31. Vista prospettica casa terranea, con vista lato sud-est, presenza di area cortiliva pavimentata.

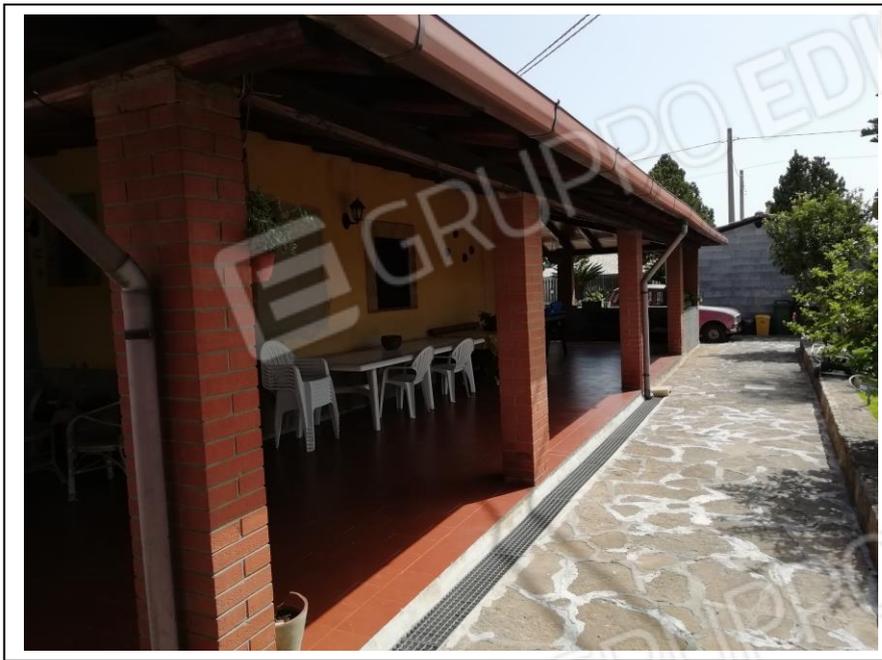
32. Vista prospettica casa terranea, con vista lato nord-est, presenza di porticato e area cortiliva pavimentata.

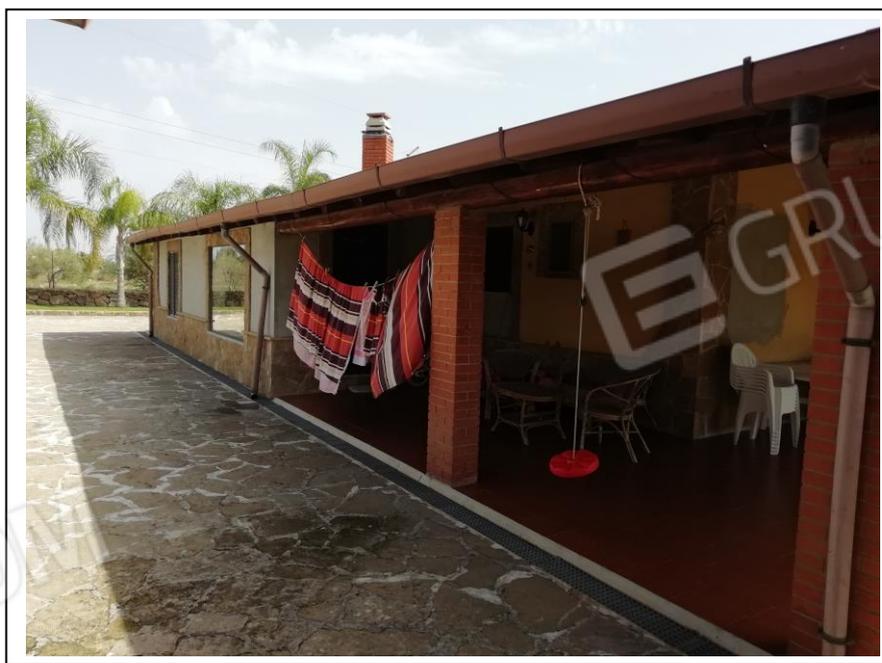
33. Vista prospettica casa terranea, con vista lato est, presenza di porticato e area cortiliva pavimentata.

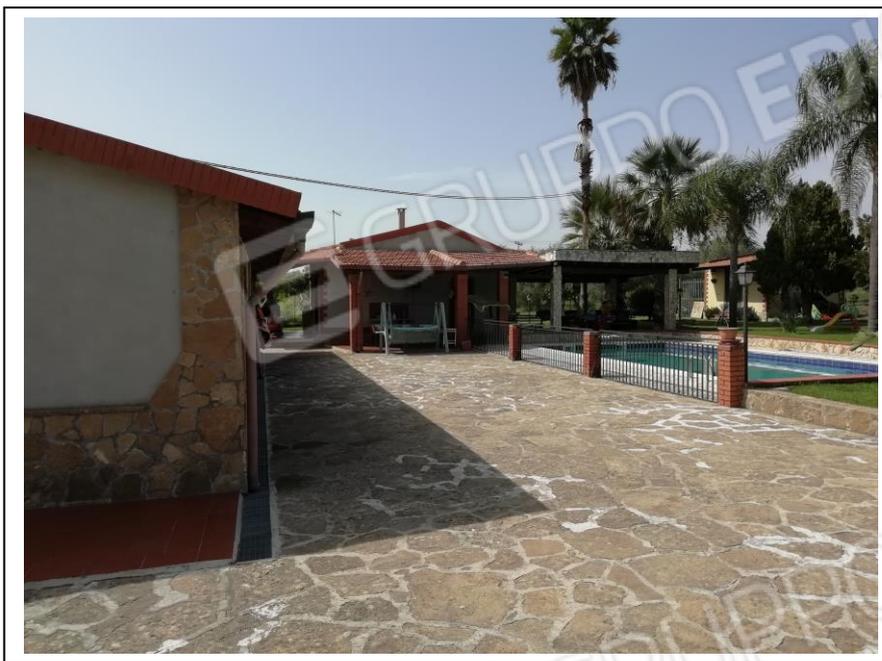
34. Parte esterna retrostante la casa terranea, con vista lato nord-ovest, presenza di area cortiliva pavimentata. In foto porzione di costruzione accatastata come ripostiglio ed elementi non inclusi nella Proc Es.

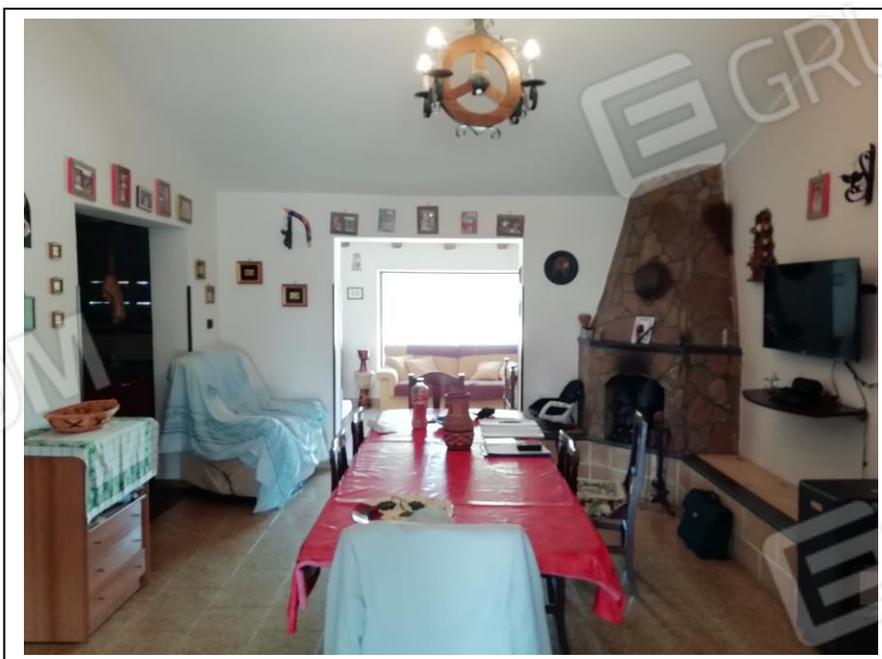
35. Interno unità immobiliare con vista lato nord-ovest, in foto camino in pietra.

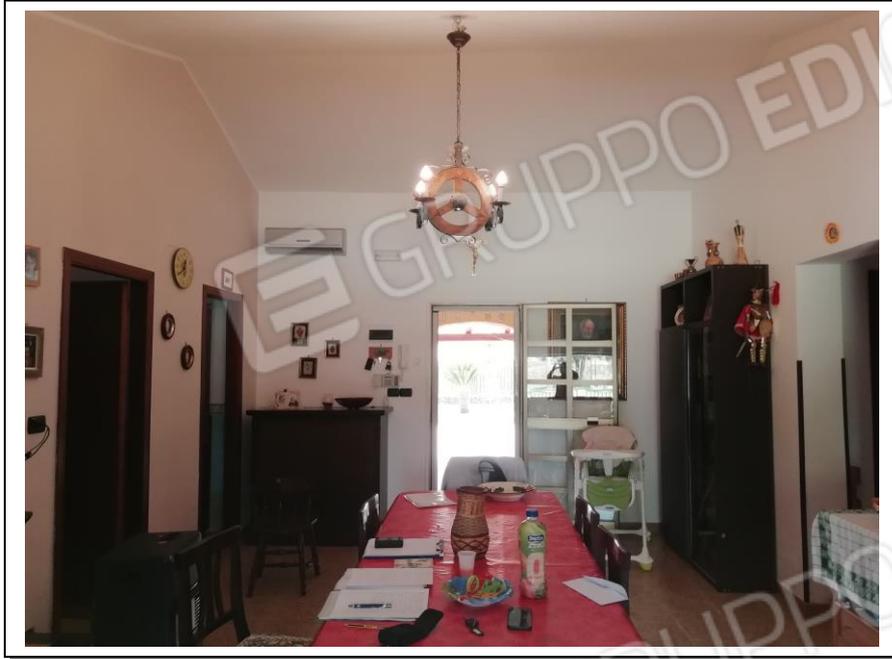
36. Interno unità immobiliare con vista lato sud-est verso portoncino d'ingresso, presenza di pompa di calore aria-aria.

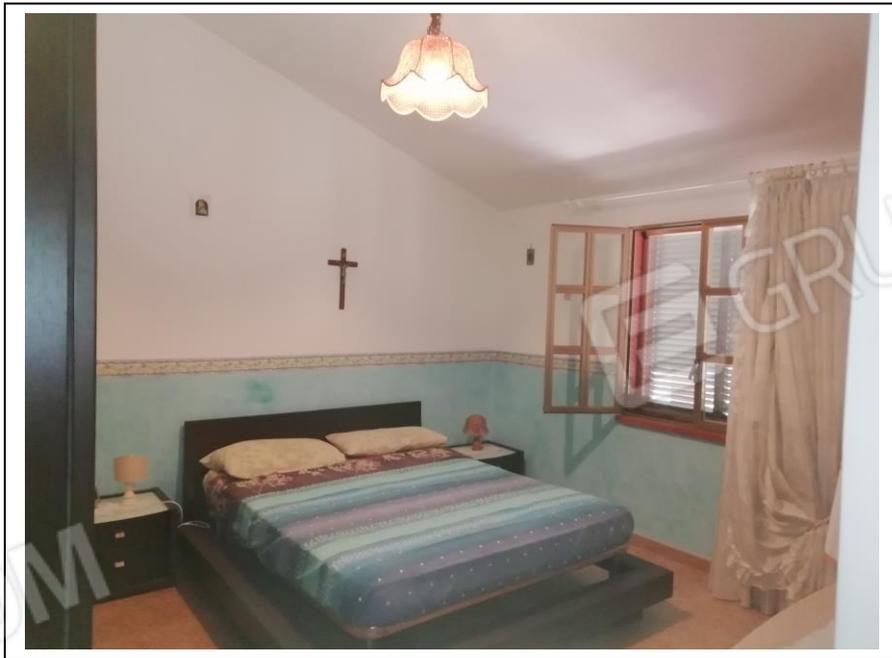
37. Interno unità immobiliare con vista lato sud-est, presenza di infisso vetusto con telaio in alluminio anodizzato e vetro semplice con persiane annesse.

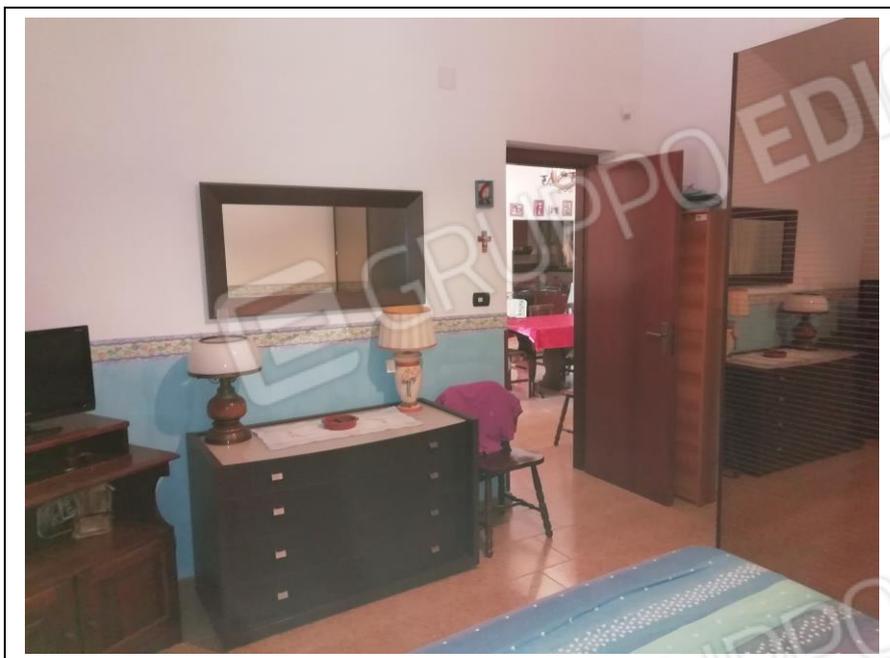
38. Interno unità immobiliare con vista lato nord-ovest, verso porta di accesso al vano.
