DOCUMENTAZIONE FOTOGRAFICA

RILIEVO FOTOGRAFICO DEI BENI IMMOBILI

APPARTAMENTO AL PIANO QUARTO (F. 15 Part. 1182 Sub. 20)

LOCALI GARAGE AL PIANO S1 (F. 15 Part. 1182 Sub. 25 e Sub. 26)

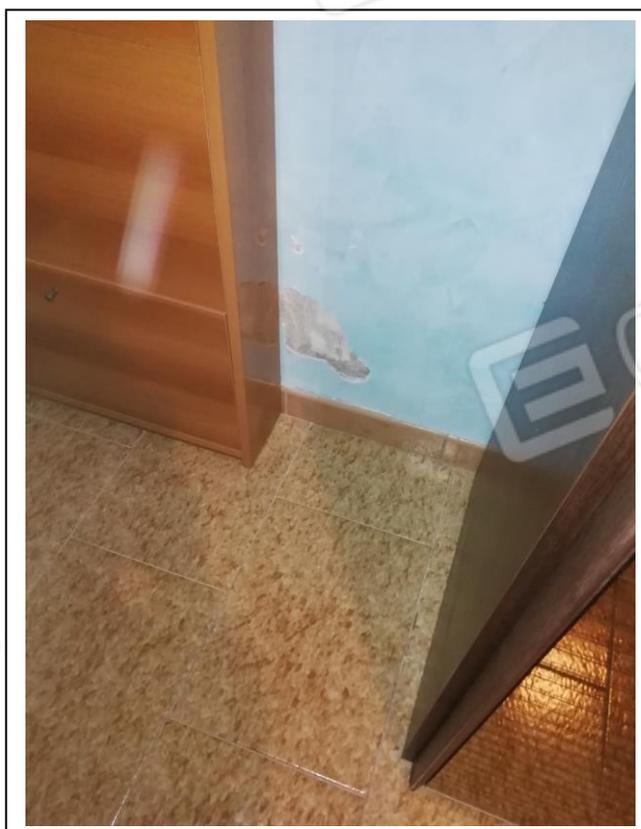
39. Interno unità immobiliare, presenza di ammaloramento parete con distacco parziale dello strato di finitura e di intonaco, presenza di macchie da umidità di risalita.

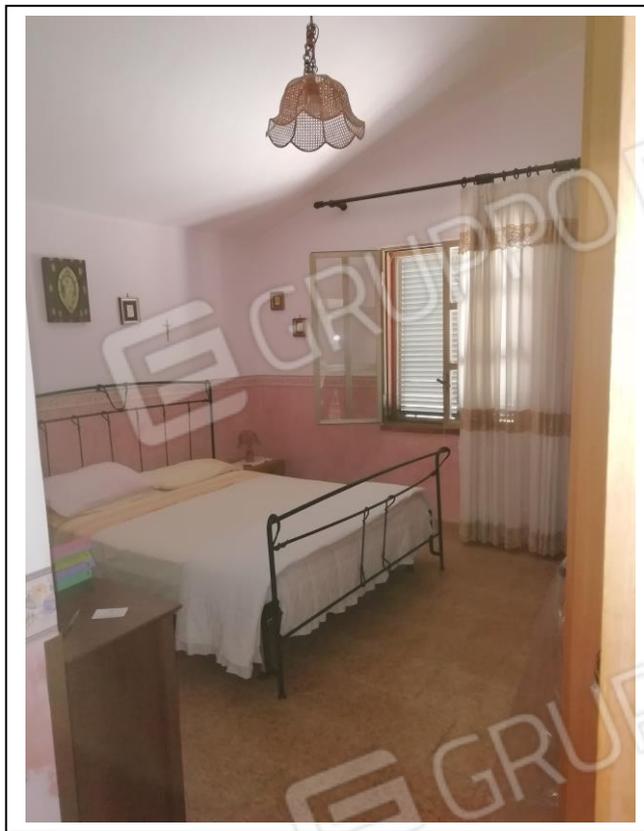
40. Interno unità immobiliare, con vista lato nord-est, presenza di infisso vetusto con telaio in alluminio anodizzato e vetro semplice con persiane annesse.

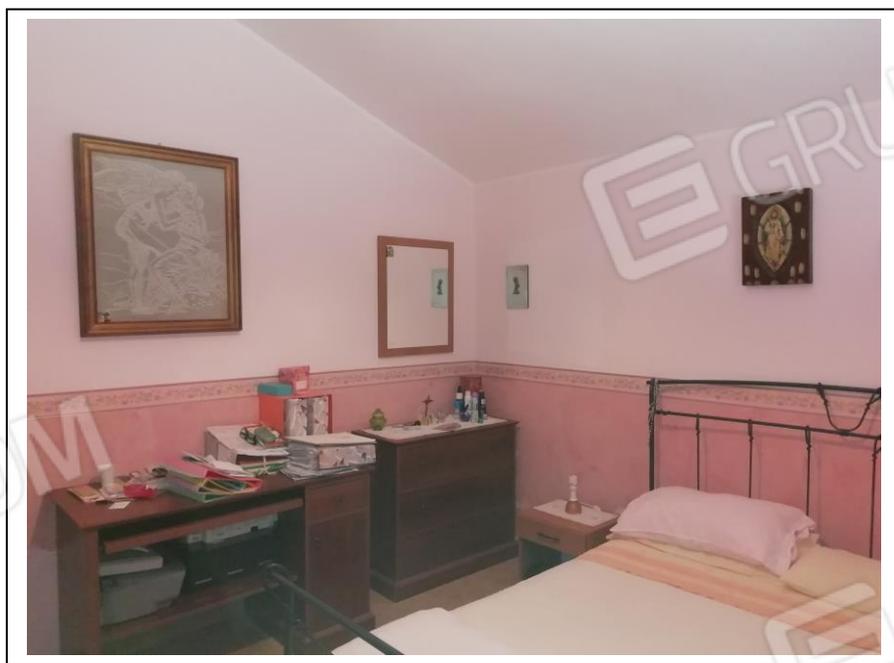
41. Interno unità immobiliare, con vista lato nord-ovest.

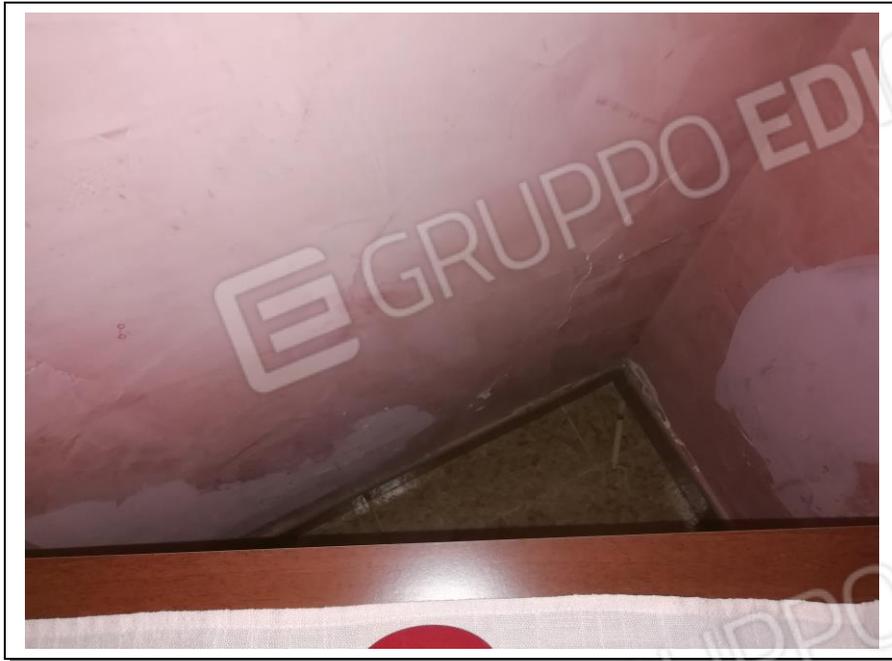
42. Interno unità immobiliare, presenza di ammaloramento pareti con distacco parziale dello strato di finitura, presenza di macchie da umidità di risalita.

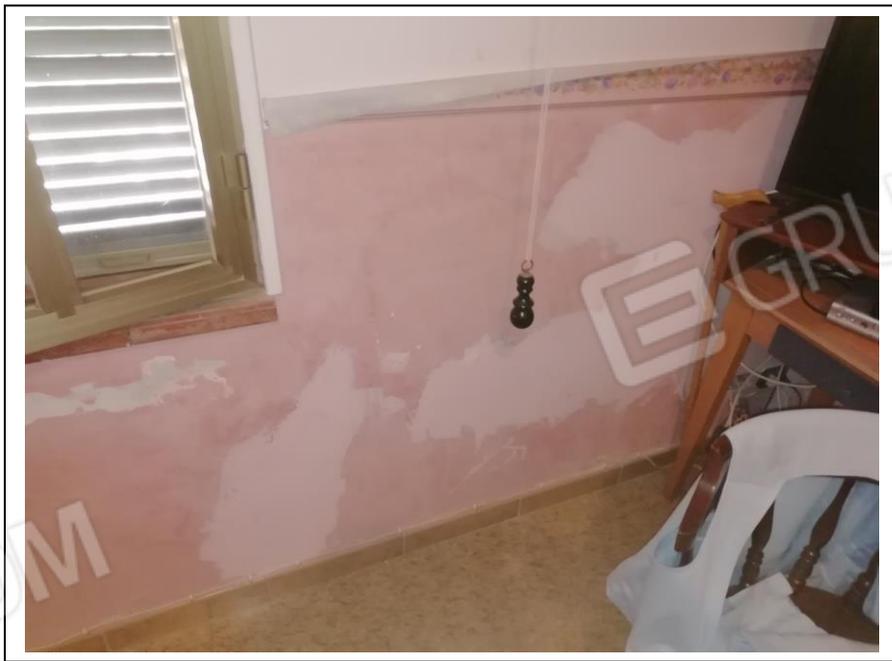
43. Interno unità immobiliare, presenza di ammaloramento pareti con distacco parziale dello strato di finitura, presenza di aree con diversa colorazione dovute ad un rifacimento parziale delle parti ammalorate.

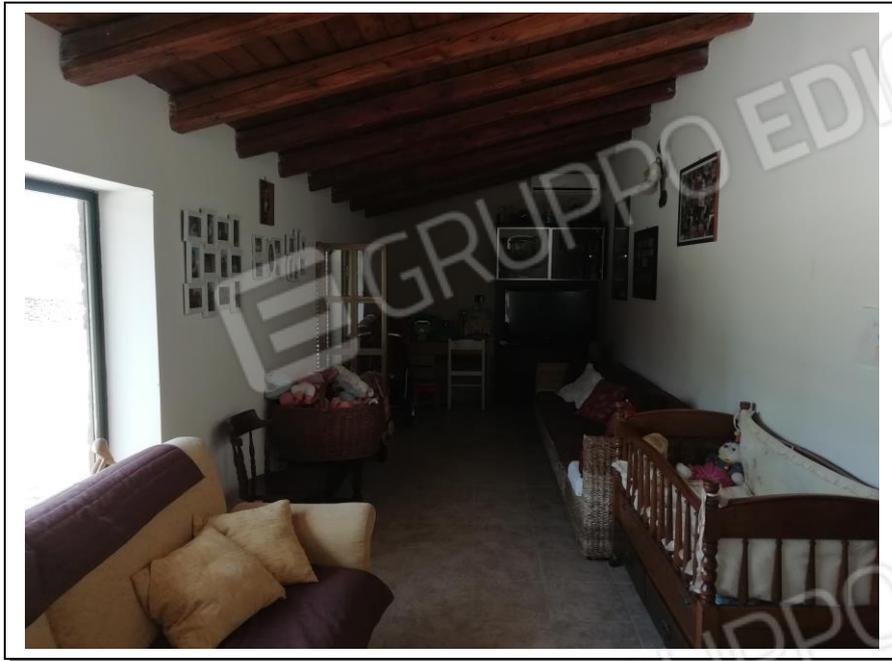
44. Interno unità immobiliare, con vista lato est, in foto presenza di pompa di calore aria-aria.

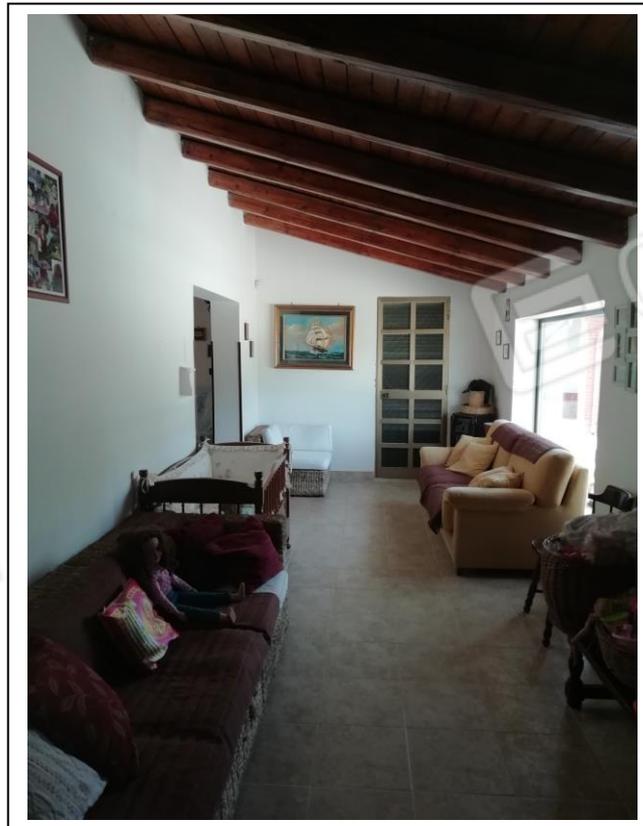
45. Interno unità immobiliare, con vista lato ovest, in foto presenza di infisso secondario vetusto di accesso esterno.

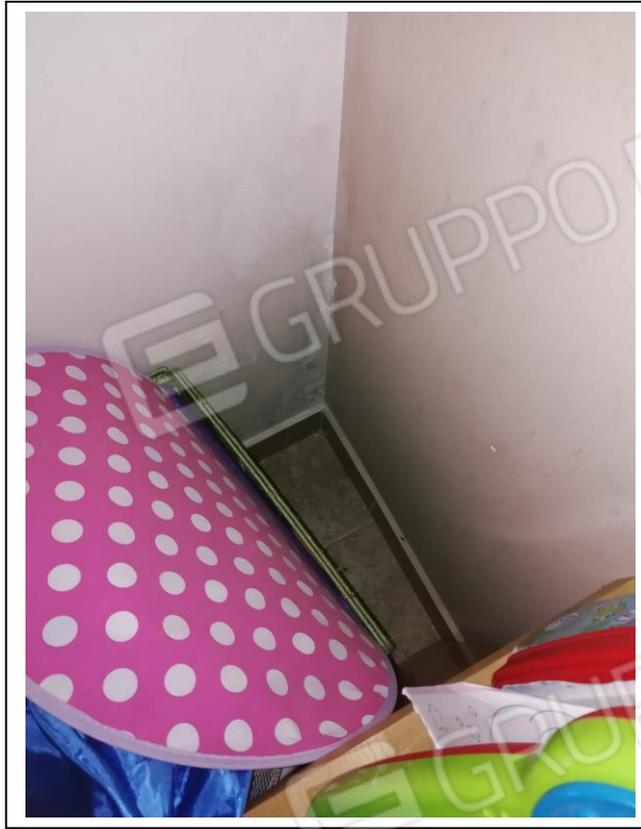
46. Interno unità immobiliare, presenza di ammaloramento pareti con distacco parziale dello strato di finitura, presenza di macchie da umidità di risalita.

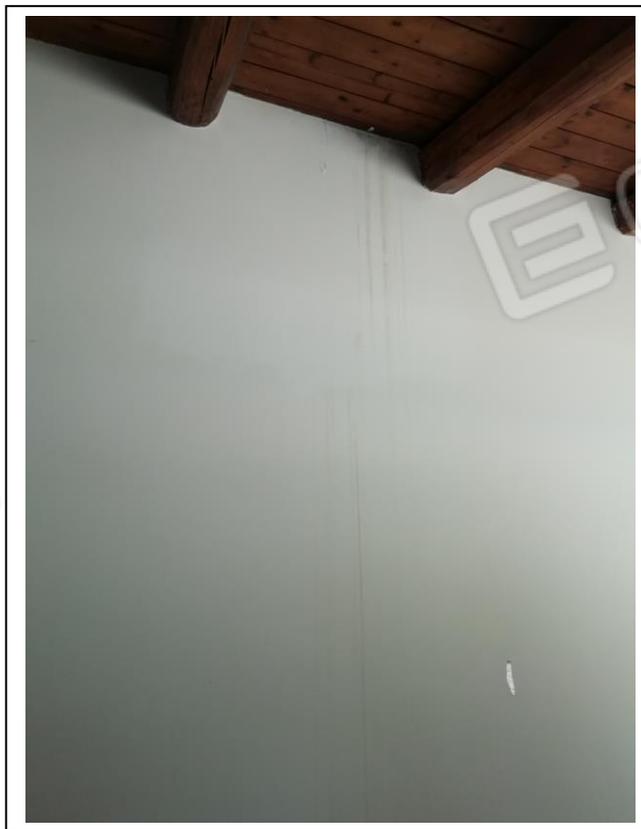
47. Interno unità immobiliare, presenza di infiltrazione di acqua piovana dal tetto ligneo sovrastante.

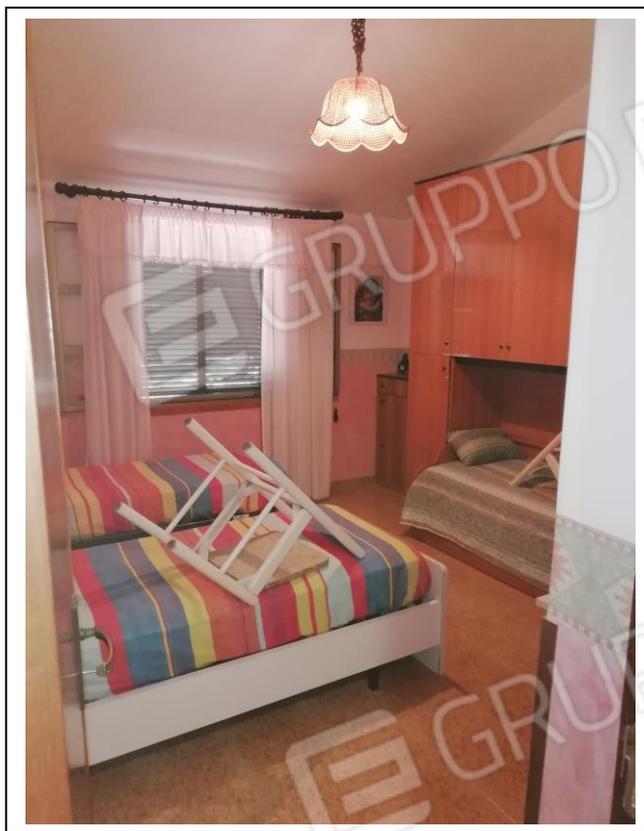
48. Interno unità immobiliare, con vista lato sud, presenza di infisso vetusto con telaio in alluminio anodizzato e vetro semplice con persiane annesse.

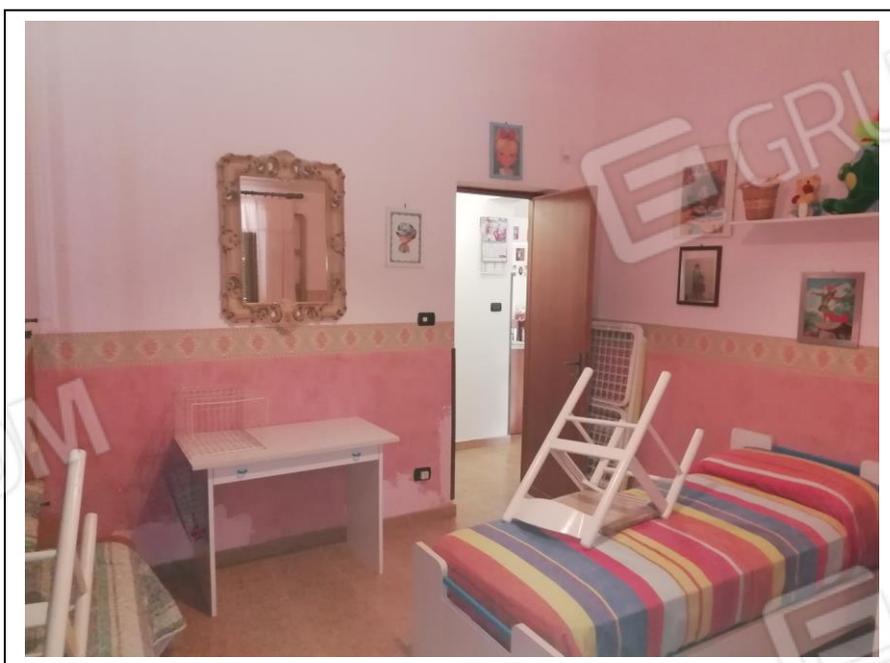
49. Interno unità immobiliare, con vista lato nord, verso porta di accesso al vano.

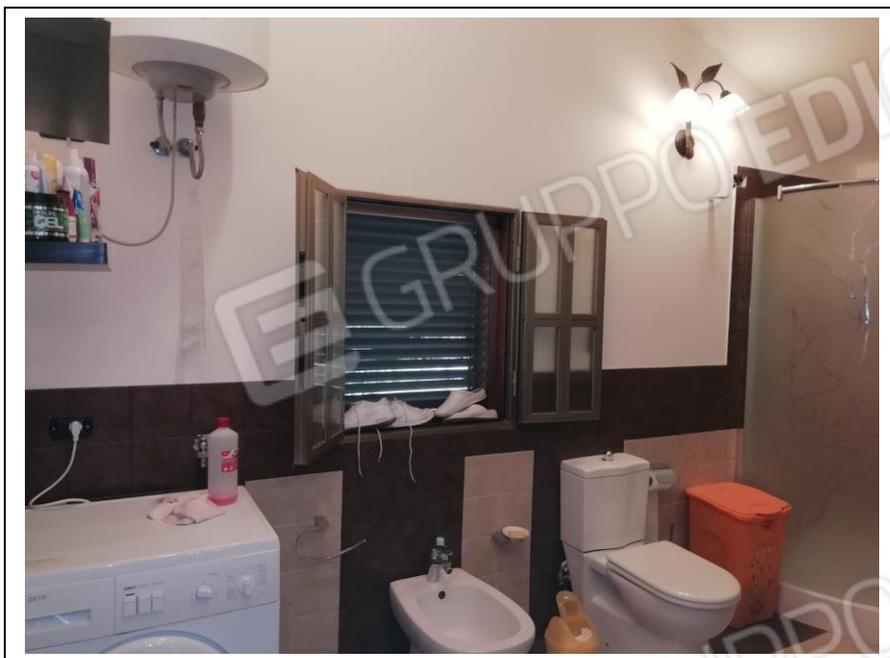
50. Interno servizio igienico, con vista lato ovest, in foto presenza di infisso vetusto con telaio in alluminio anodizzato e vetro semplice con persiane annesse. Presenza di scaldabagno elettrico.

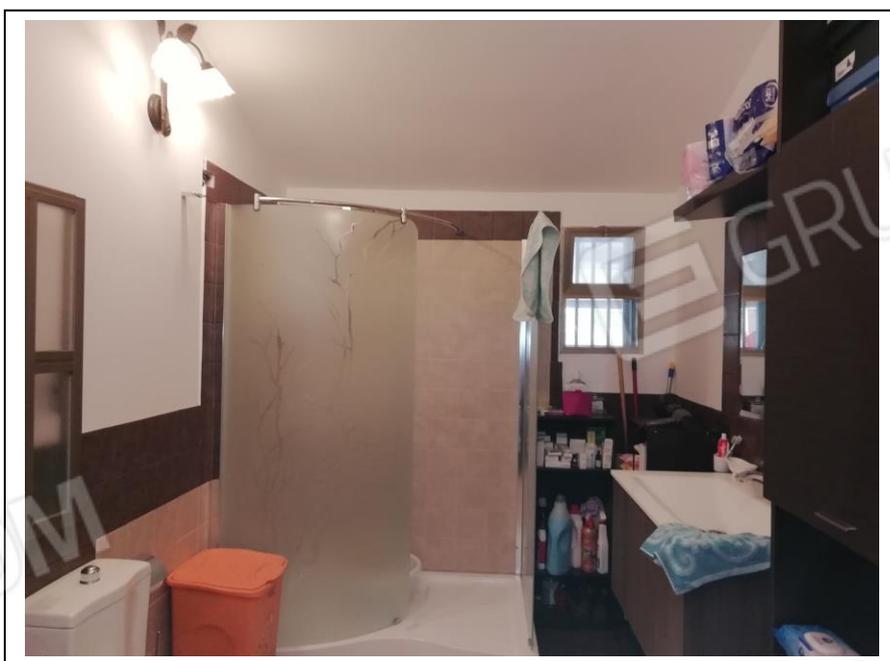
51. Interno servizio igienico, con vista lato nord, in foto presenza di piccolo infisso vetusto con telaio in alluminio anodizzato e vetro semplice.

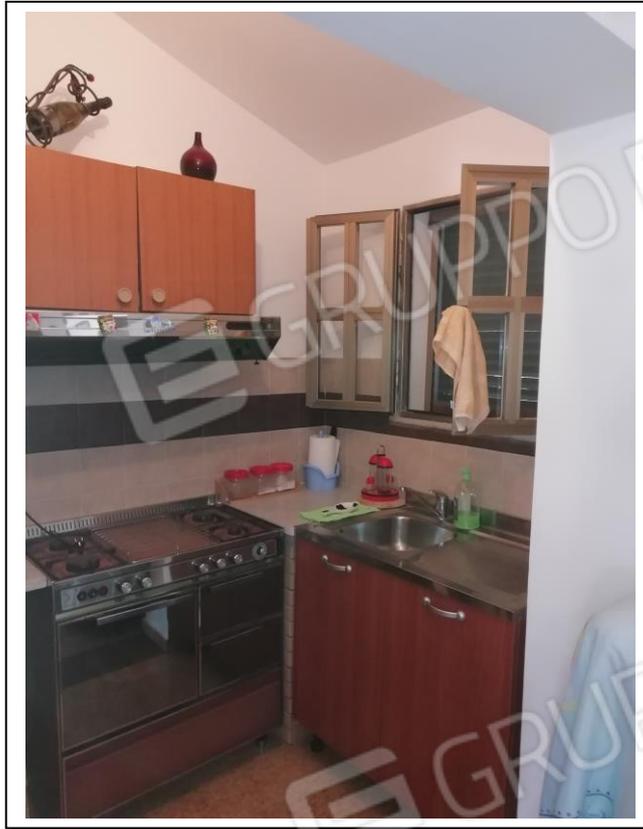
52. Interno angolo cottura, con vista lato nord, in foto presenza di infisso vetusto con telaio in alluminio anodizzato e vetro semplice con persiane annesse.

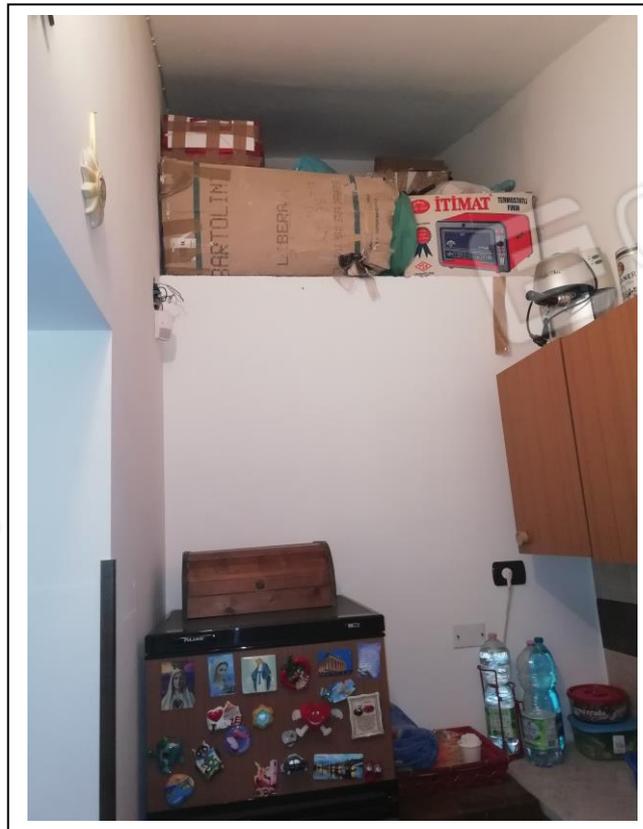
53. Interno angolo cottura, con vista lato sud.
