TRIBUNALE DI SIRACUSA

PROCEDURA ESECUTIVA IMMOBILIARE n°77/2016

**RELAZIONE
DI STIMA**

Esperto di stima: arch. Lucia Sgandurra

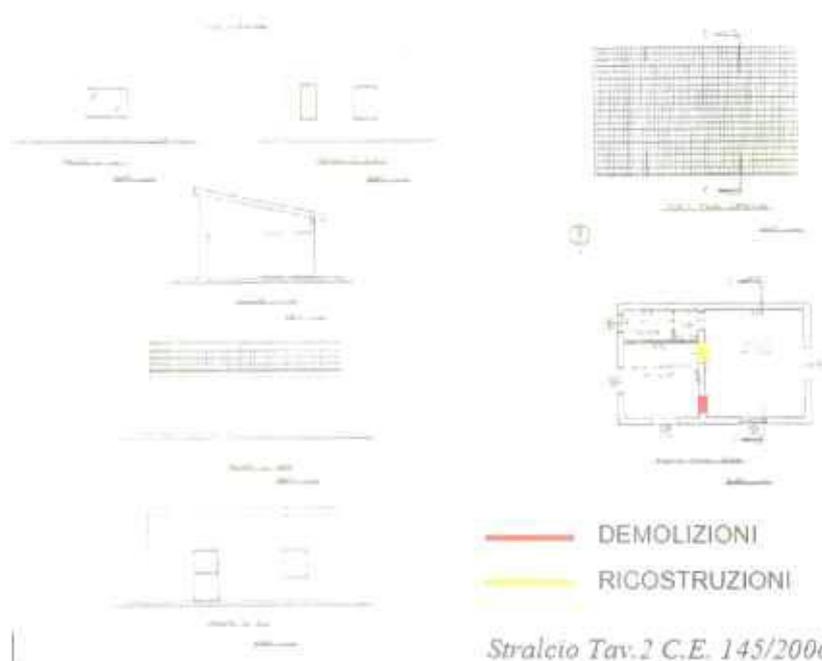
Si fa presente che durante il sopralluogo è stata constatata una difformità tra lo stato di fatto e il progetto approvato. Tale difformità consiste nel diverso posizionamento della porta che dalla sala d'aspetto conduce al vano ufficio (vedi foto con stralcio Tav.2 C.E. 145/06).

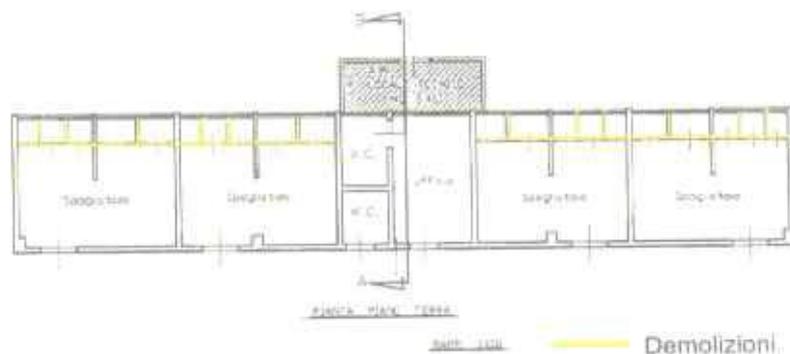
Stralcio C.E. n.145/2006: spogliatoio - edificio 1

Al momento del sopralluogo la distribuzione interna dell'edificio presentava delle difformità rispetto all'ultima planimetria autorizzata con C.E. n.145/2006 perché non erano presenti i tramezzi di separazione tra le docce e gli spogliatoi.

Si fa presente che, tra le condizioni imposte dalla C.E. in variante n.129/2000, al p.to 8, si richiede espressamente: "...che le docce siano opportunamente disimpegnate dai locali spogliatoi, così come

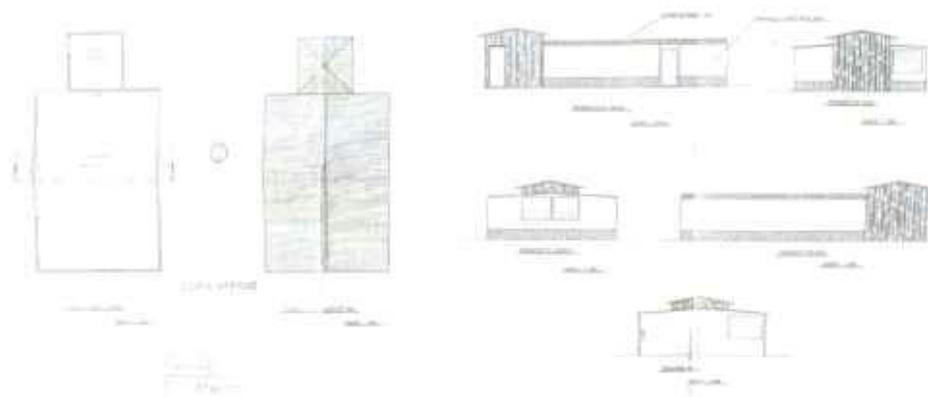
Stralcio tav.2 C.E. n.62/2015

Al momento del sopralluogo l'immobile presentava delle difformità rispetto al progetto approvato: il locale era utilizzato come bar, davanti ad esso era presente una veranda amovibile con struttura in ferro imbullonata al terreno, non era presente il locale tecnico e all'interno era stato realizzato un tramezzo di delimitazione di un vano dispensa.
