**DOCUMENTAZIONE FOTOGRAFICA**

## RILIEVO FOTOGRAFICO ESTERNO DELL'IMMOBILE

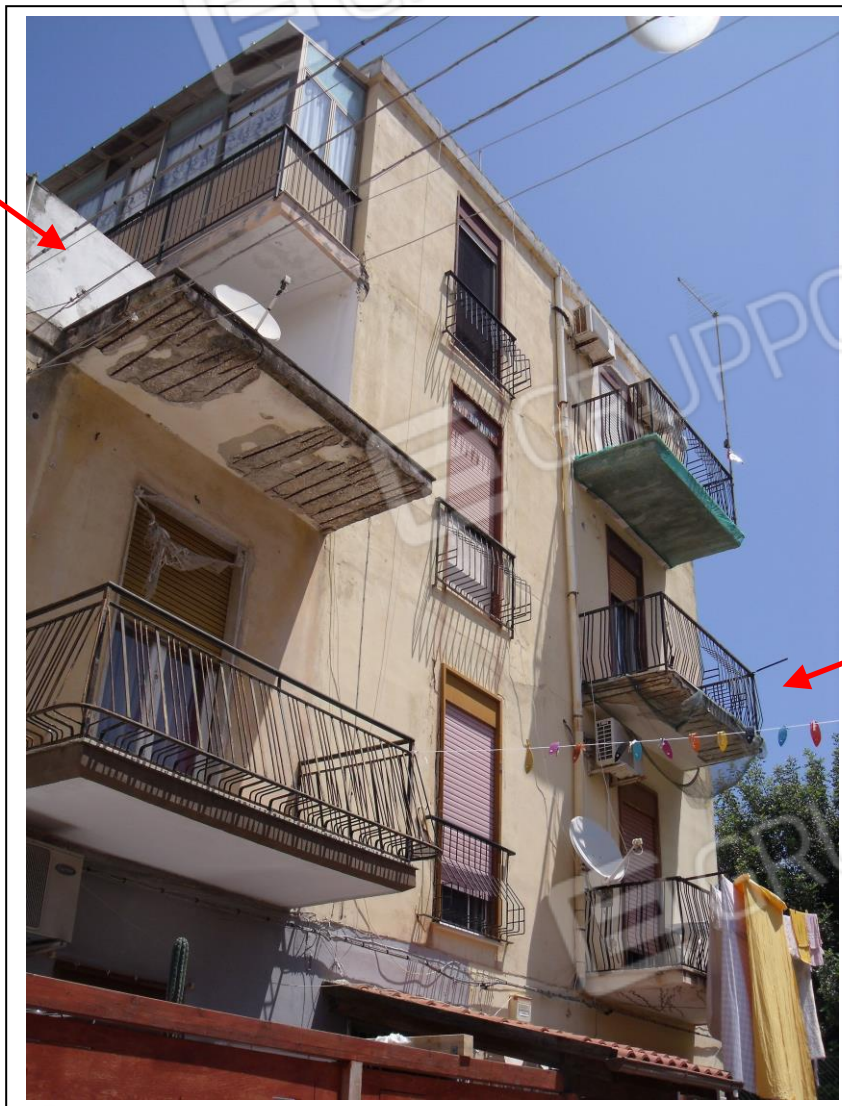
01. Prospetto principale dell'unità immobiliare (prospetto di affaccio su lato strada) catastalmente definita con foglio 33, particella 435, subalterno 5. Affaccio su Ronco IV di via Filisto n. 10, Piano 2, vista prospettica.

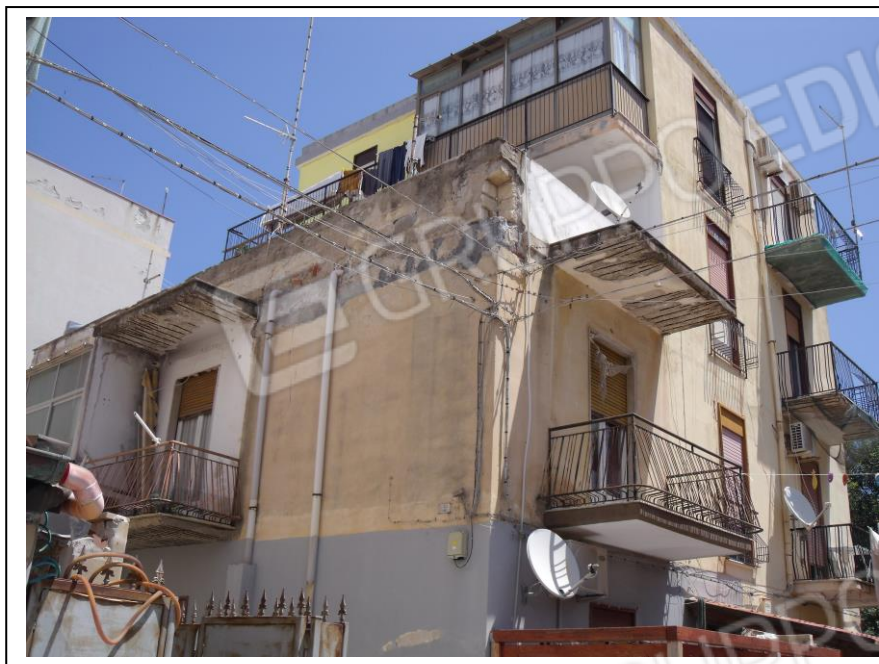
02. Vista prospettica dell'unità immobiliare su Ronco IV di via Filisto e su stradella interna di accesso laterale, l'intera costruzione consiste in piano terra, primo, secondo e terzo, l'u.i. in questione è al piano secondo.

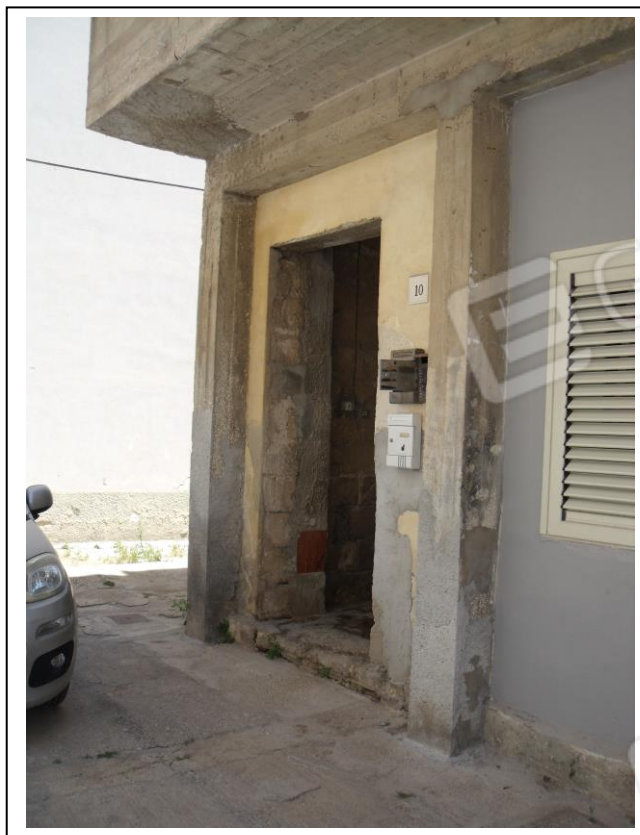
03. Vista prospettica della costruzione con prospetto laterale su stradella di accesso, piano terra. Ingresso a n. civico 10.

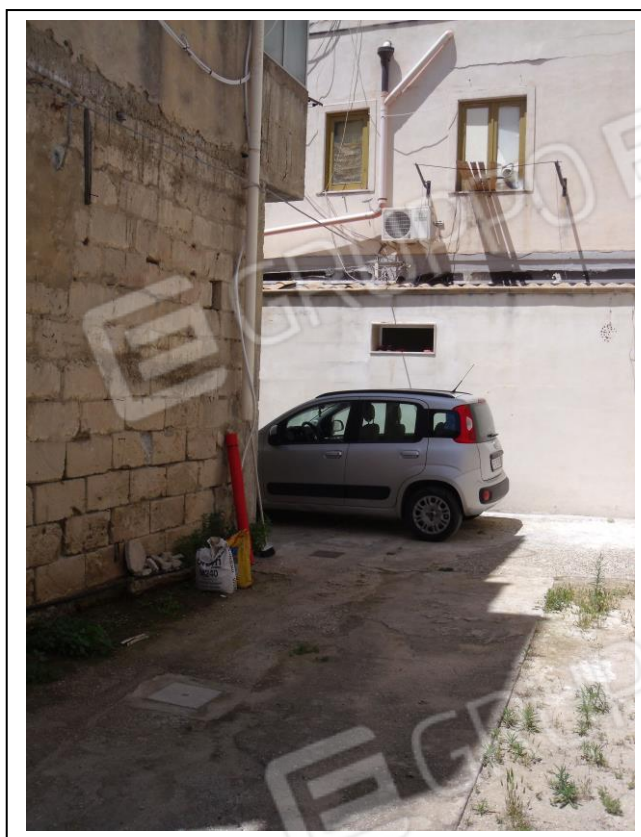
04. Prospetto retrostante costruzione su stradella di accesso interna, piano terra.

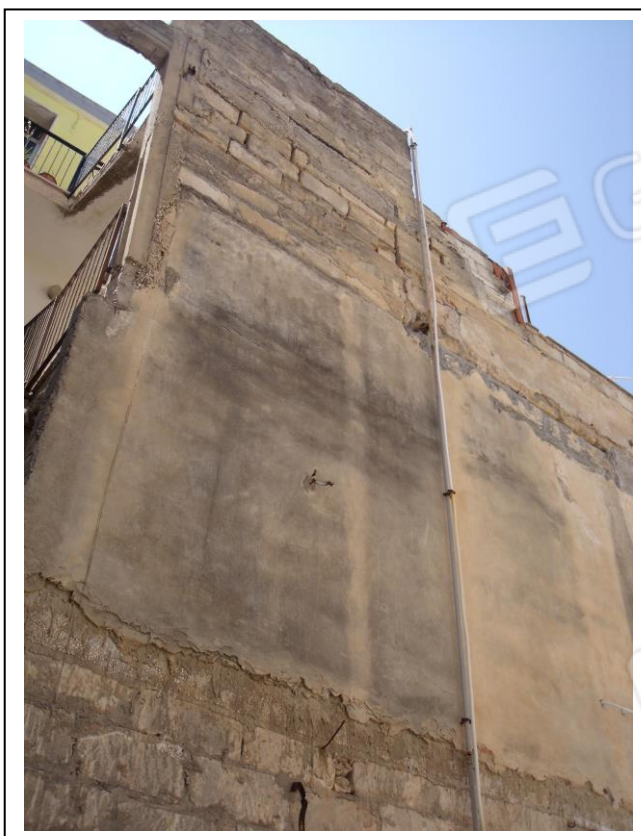
05. Prospetto retrostante costruzione su stradella di accesso interna, lato corpo scala esterno.

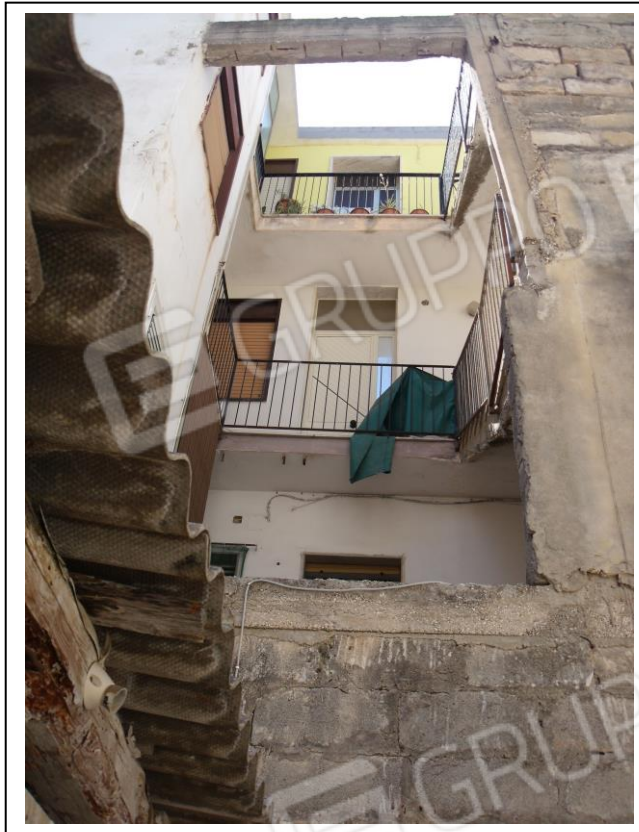
06. Prospetto retrostante costruzione su stradella di accesso interna, pozzo luce, piano terra, primo, secondo e terzo. In foto portoncino d'ingresso all'unità immobiliare al piano secondo, presenza di ballatoio di accesso dal corpo scala.

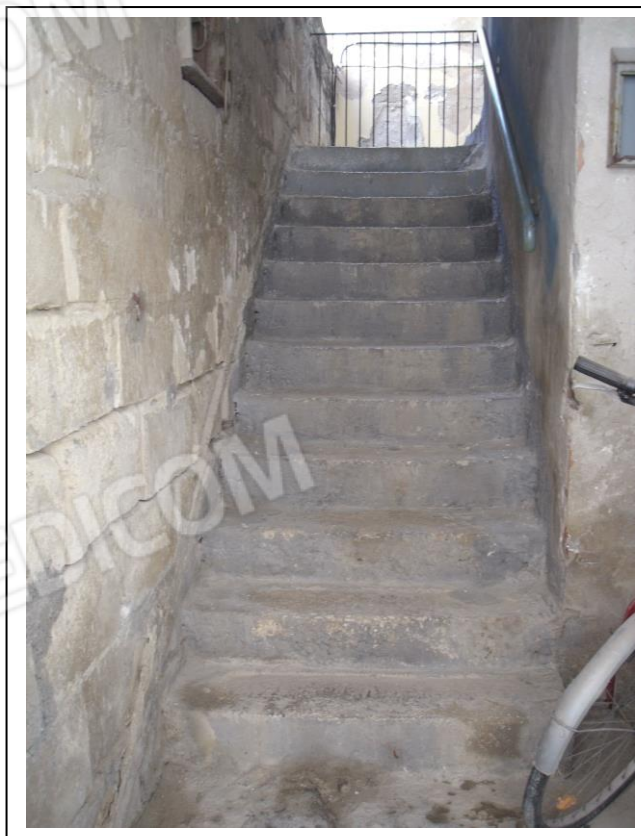
07. Ingresso dal numero civico 10, scala di accesso ai piani superiori.

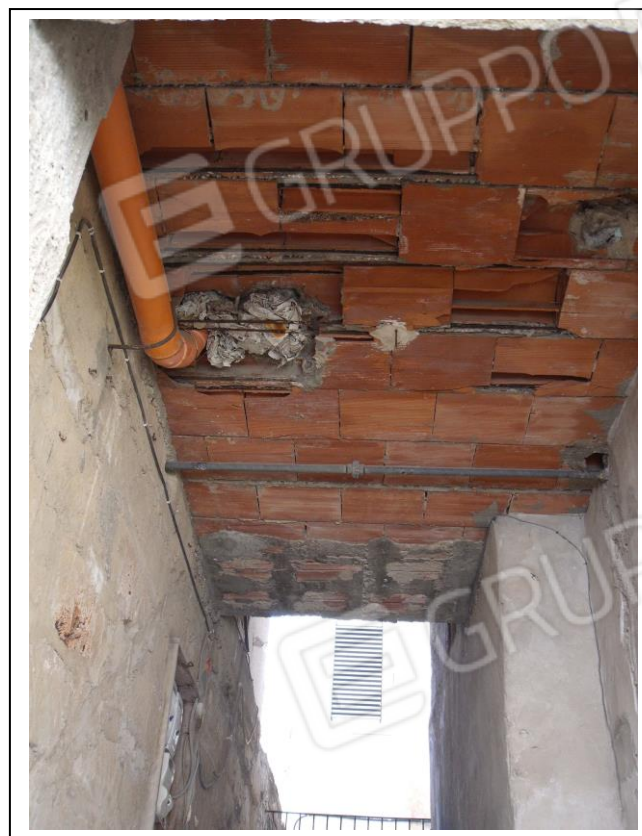
08. Ingresso dal numero civico 10, solaio di copertura in pessime condizioni di manutenzione.

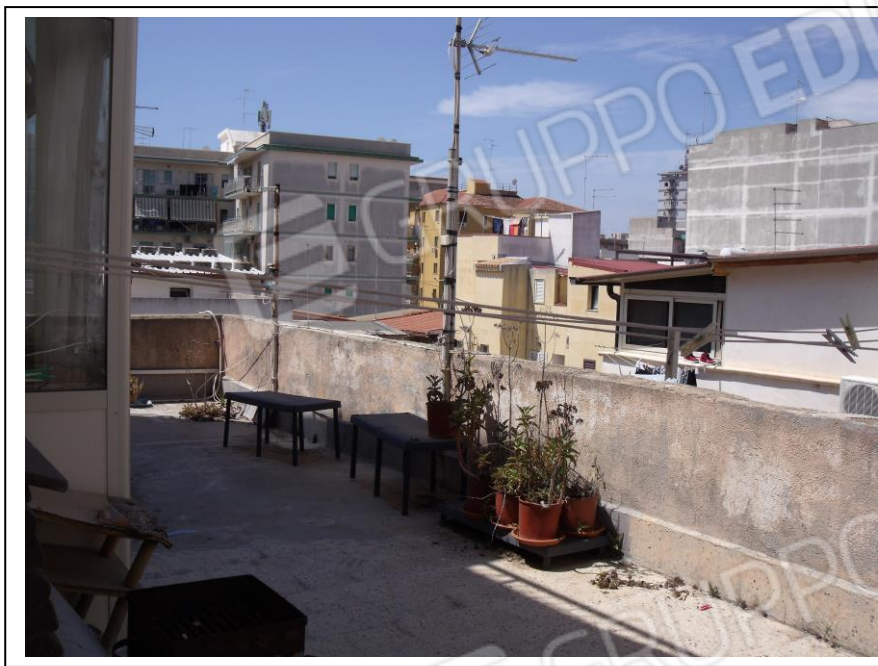
09. Terrazzo comune al piano 2, pavimentazione e parapetto in scarse condizioni di manutenzione.

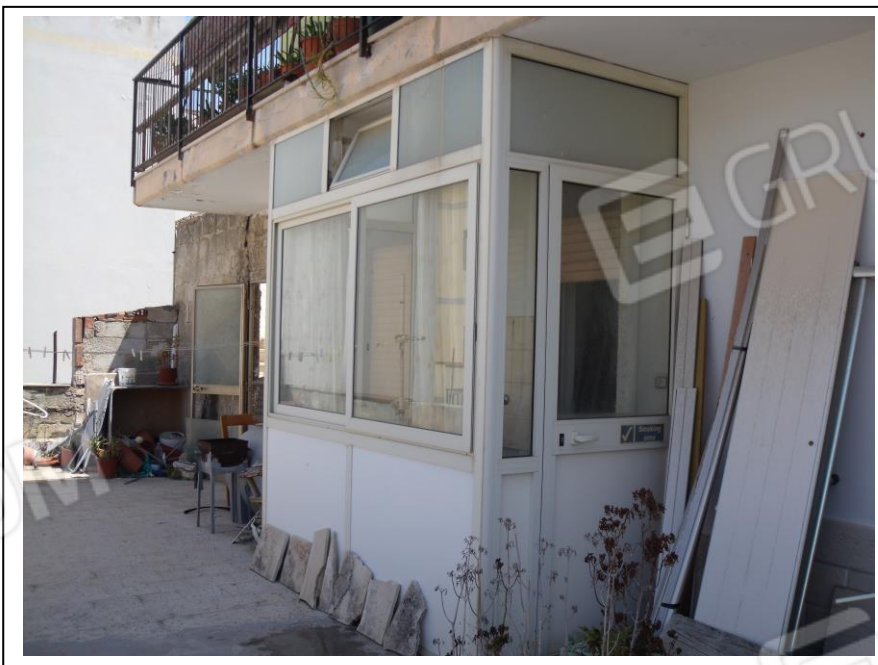
10. Terrazzo comune al piano 2, presenza di veranda abusiva di proprietà dei debitori in causa.

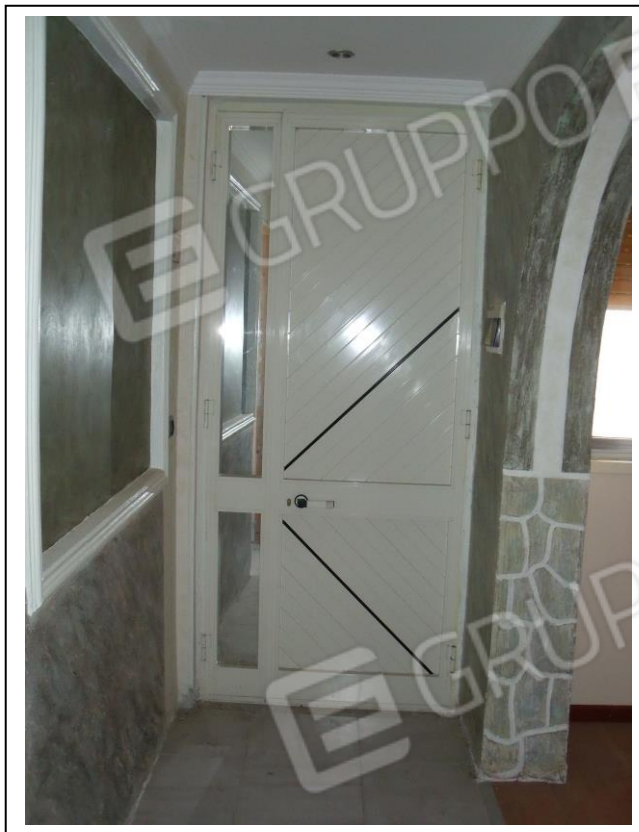
11. Portoncino d'ingresso all'unità immobiliare con vista verso lato nord.

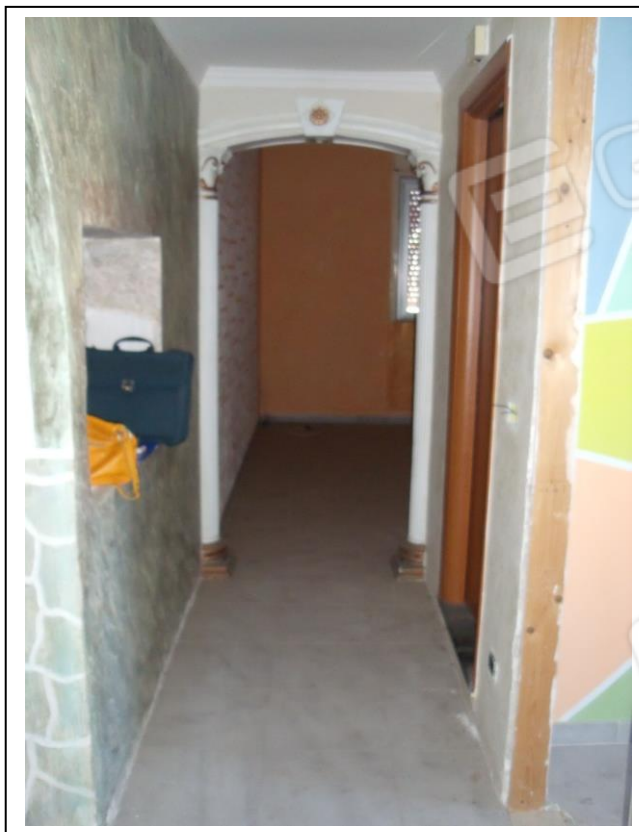
12. Interno unità immobiliare, vista verso lato sud, presenza di controsoffitto.

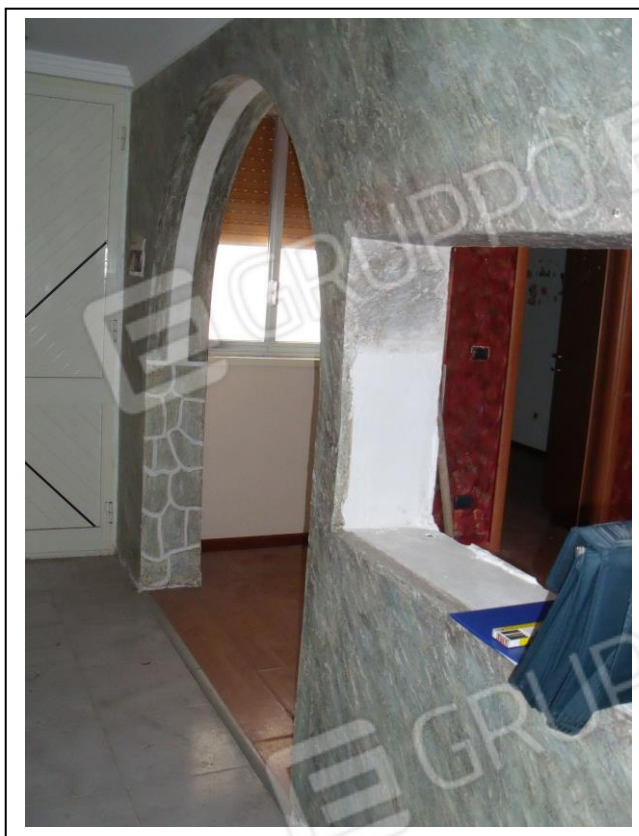
13. Interno u. i. con vista verso lato nord-est, comunicazione diretta tra i vani.

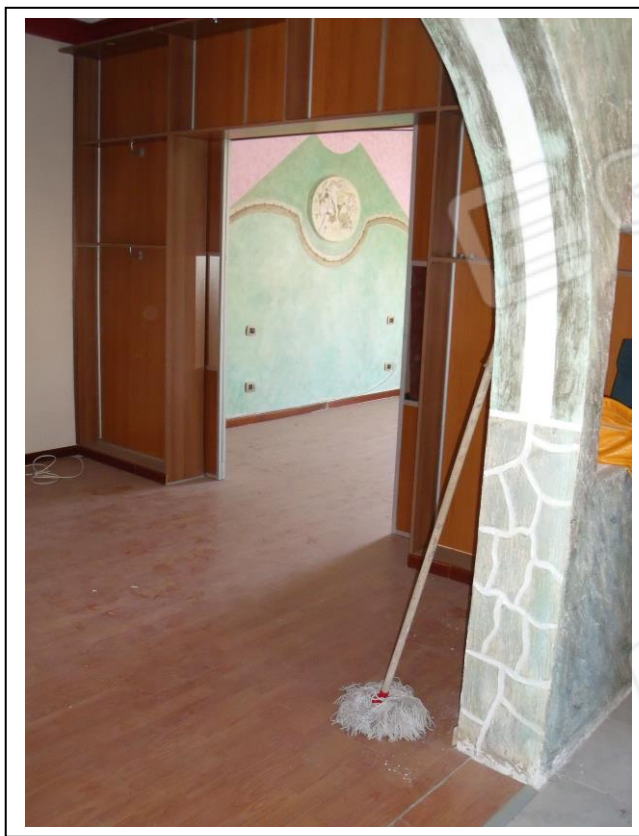
14. Interno u. i. con vista verso lato sud-est.

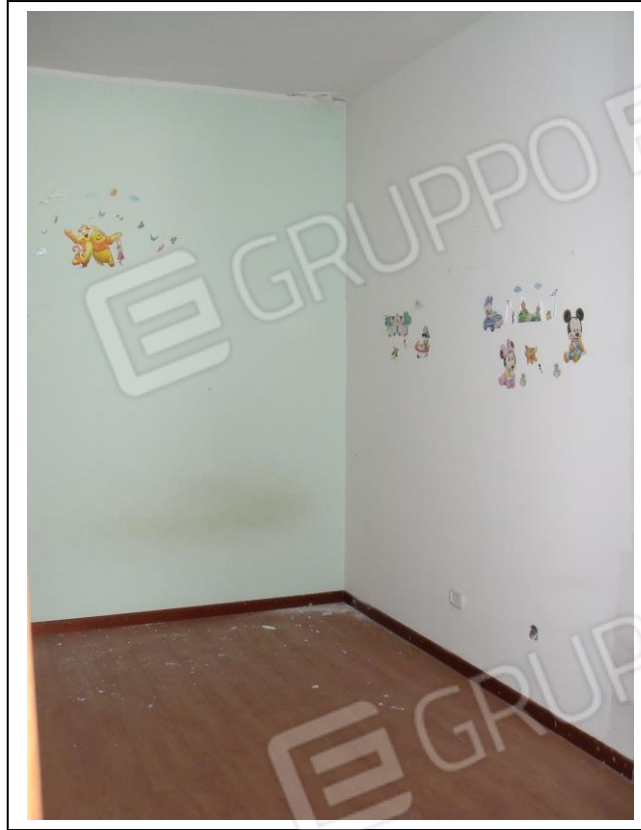
15. Interno u. i. con vista verso lato nord. Presenza di umidità al soffitto, zona angolare con parziale distacco di intonaco. Macchia di umidità definita in una porzione della parete.

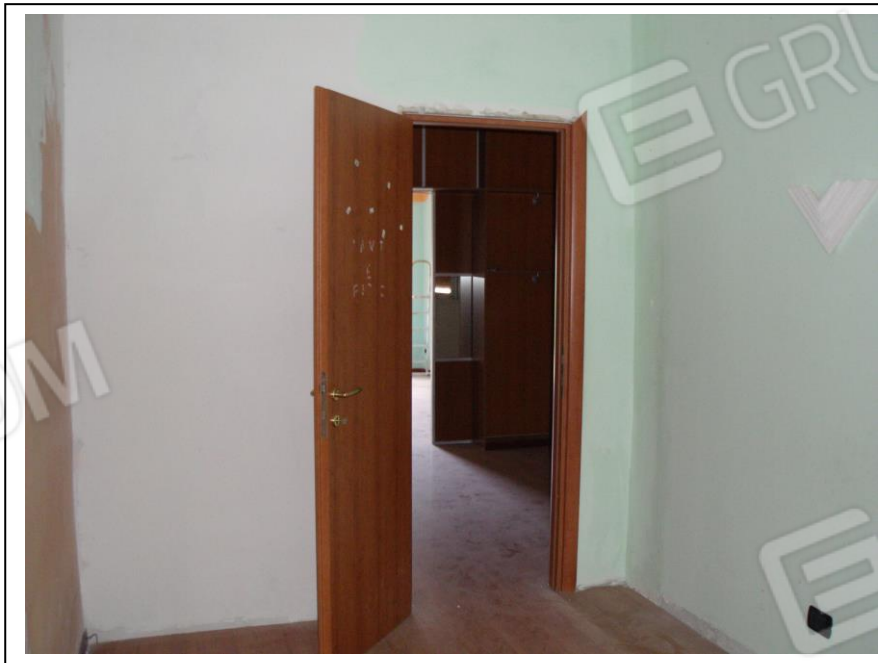
16. Interno u. i. con vista verso lato sud. Presenza di porta di accesso al vano in scarse condizioni di manutenzione.

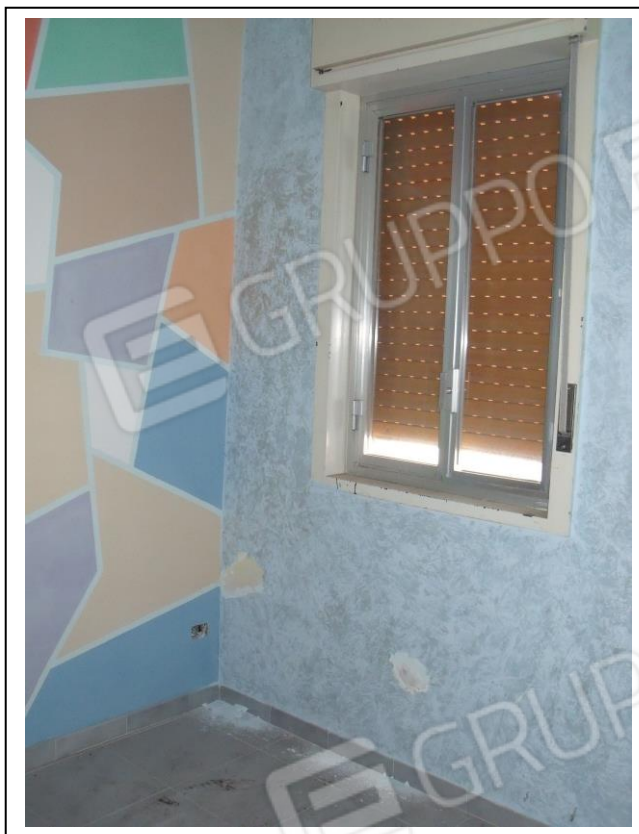
17. Interno u. i. con vista verso lato sud-ovest. Parziale distacco di intonaco in piccole porzioni di parete. Infisso vetusto.

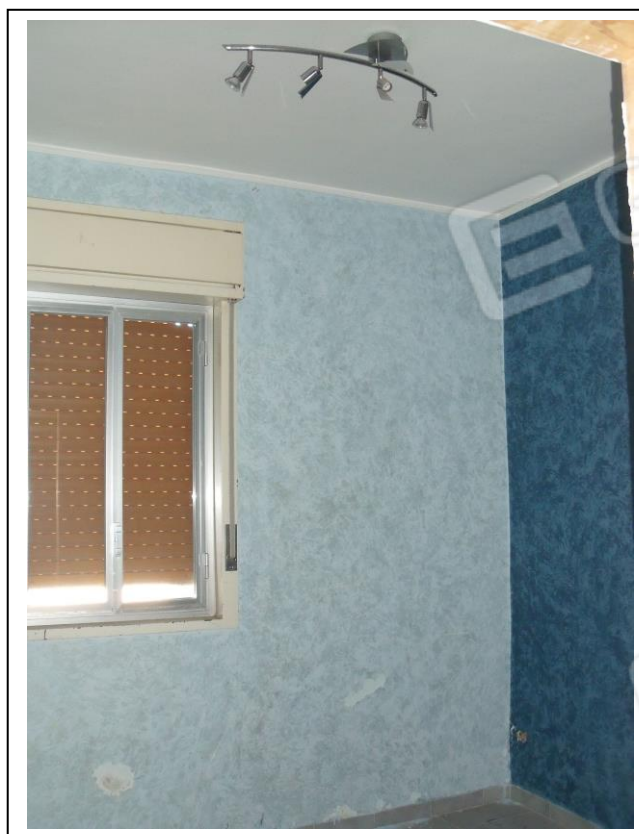
18. Interno u. i. con vista verso lato nord-ovest. Parziale distacco di intonaco in piccole porzioni di parete. Infisso vetusto.

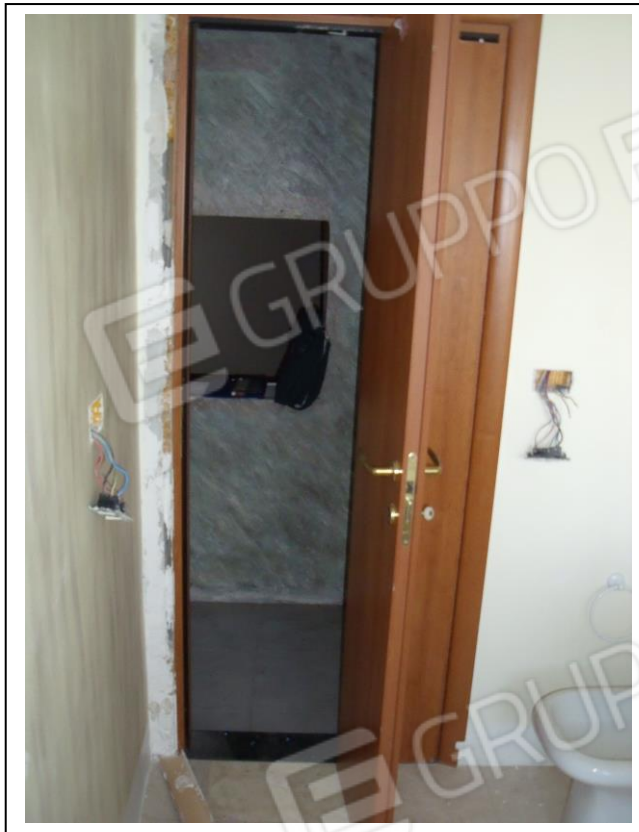
19. Interno servizio igienico con vista verso lato porta di accesso, lato sud, presenza di prese elettriche non posizionate, con fili uscenti. Mancanza di montante sinistro del telaio della porta.

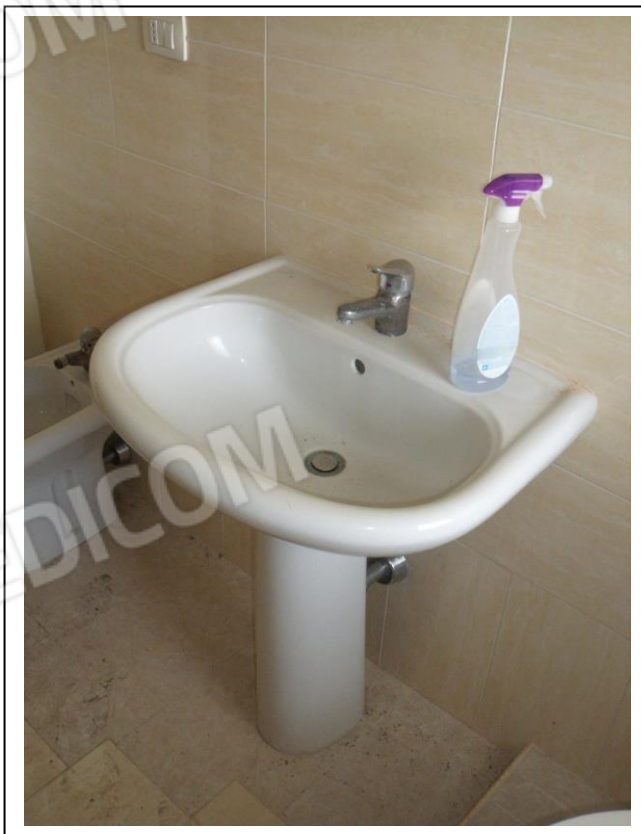
20. Interno servizio igienico con vista verso lato sud.

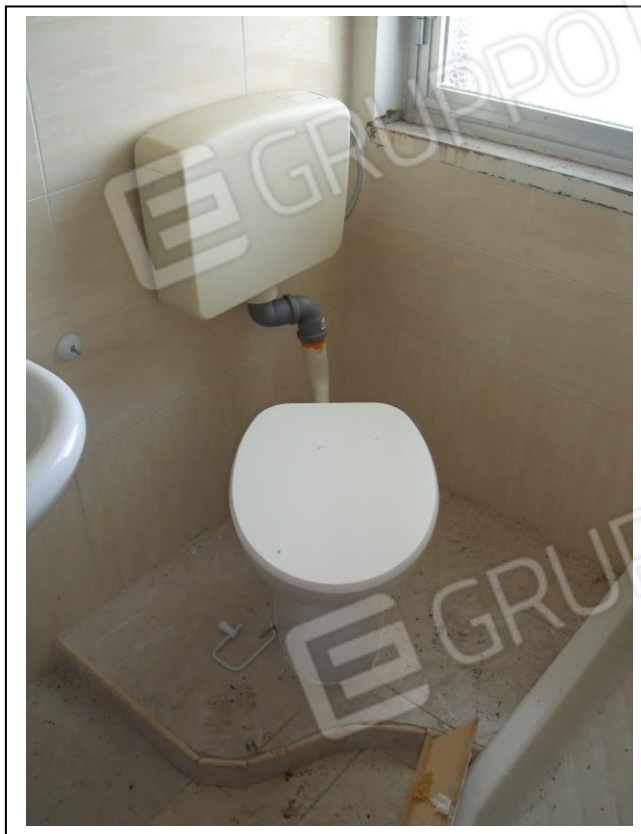
21. Interno servizio igienico con vista verso lato sud-ovest. Presenza di finestra vetusta.

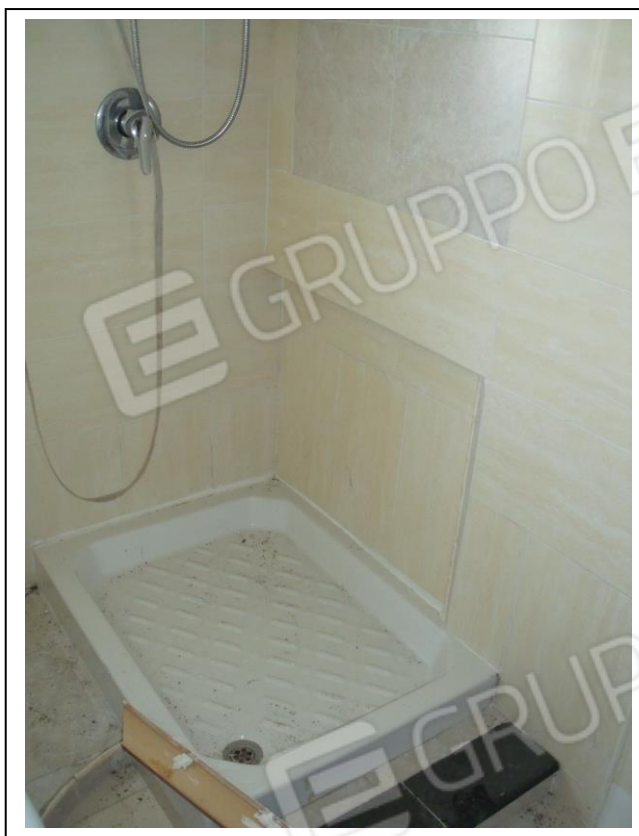
22. Interno servizio igienico con vista verso lato nord-ovest.

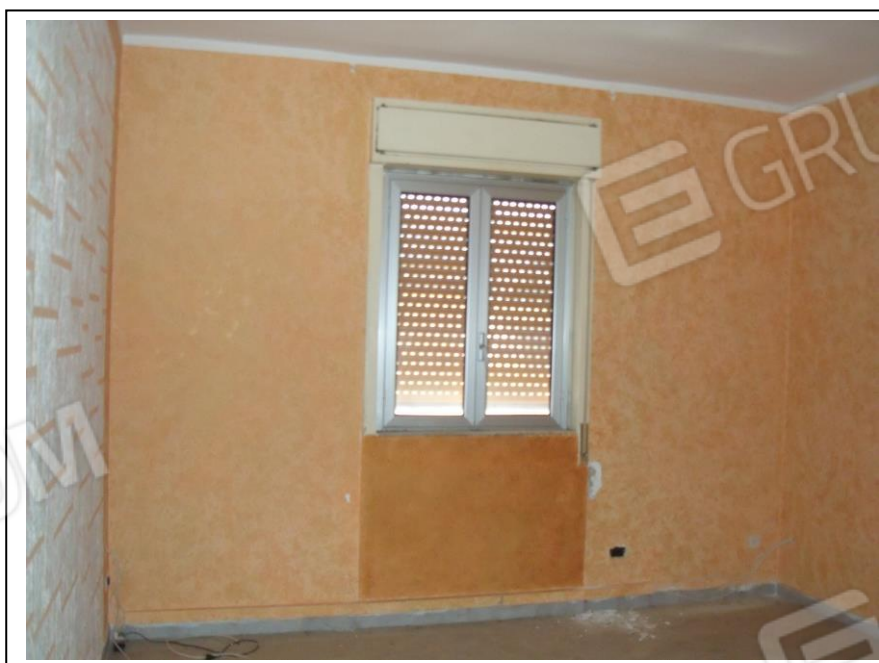
23. Interno u. i. con vista verso lato sud. Parziale distacco di intonaco in piccole porzioni di parete. Infisso vetusto.

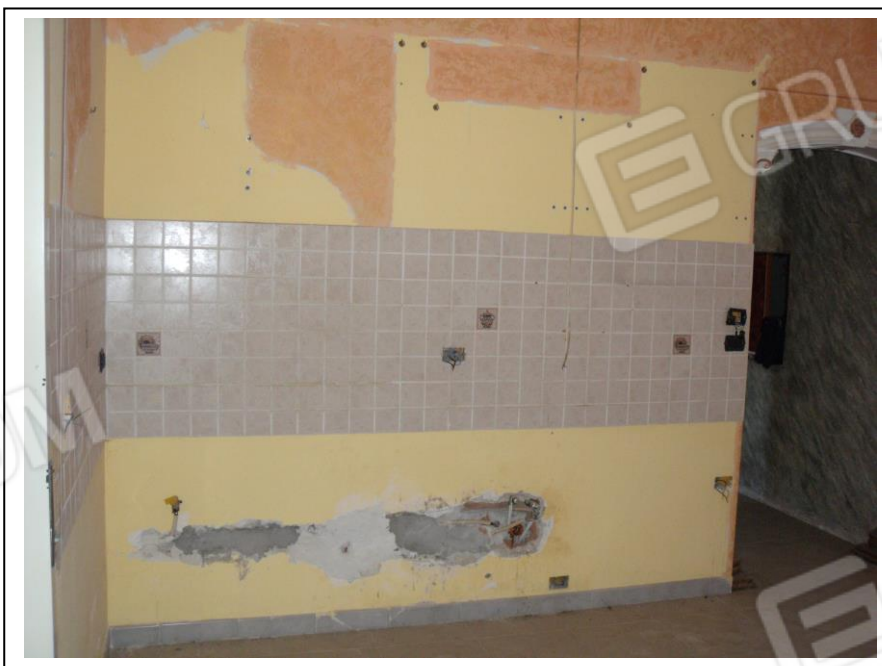
25. Interno u. i. con vista verso lato nord. Parziale distacco di intonaco in porzioni di parete in scarse condizioni di manutenzione.

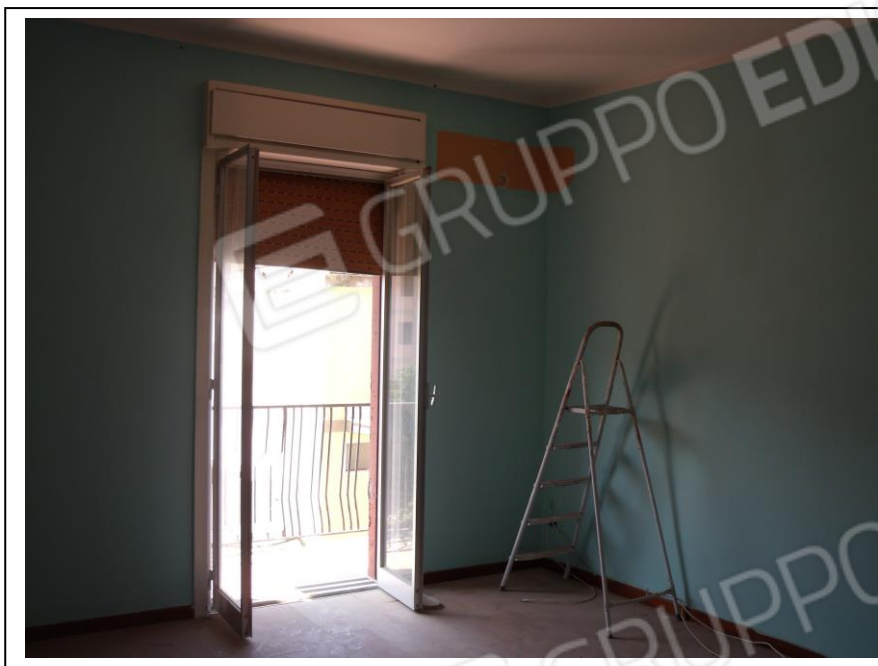
26. Interno u. i. con vista verso lato sud-ovest. Presenza di infisso vetusto di accesso al balcone in aggetto su lato strada.

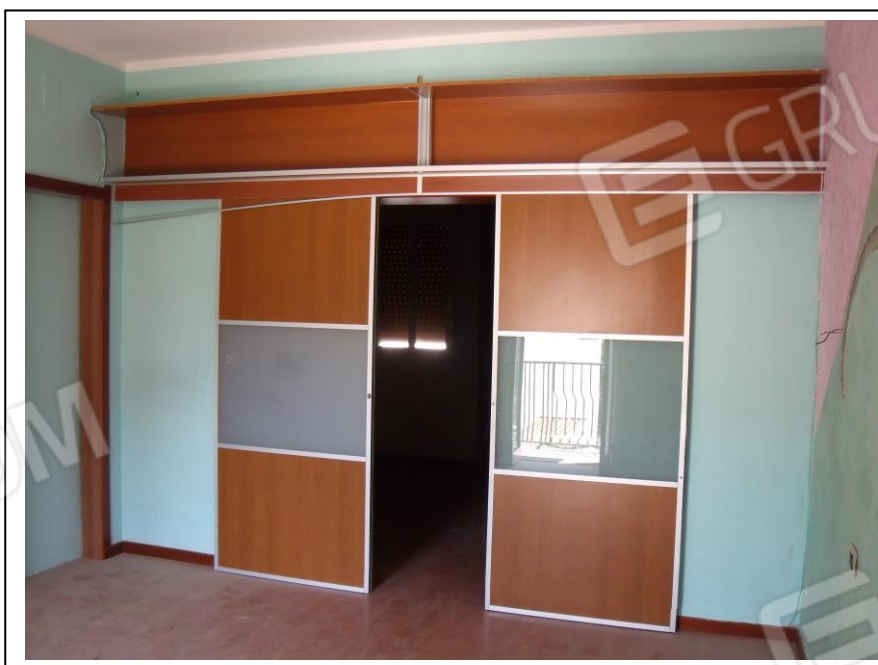
27. Interno u. i. con vista verso lato nord, in foto porta scorrevole a due ante di separazione con vano adiacente. Sulla sinistra presenza di vano porta preesistente chiuso successivamente.

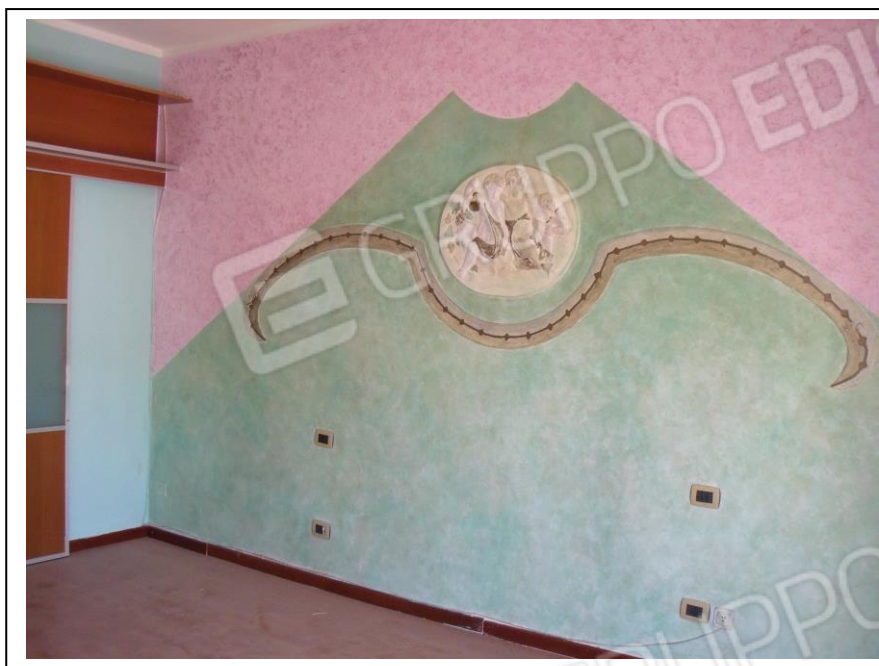
28. Interno u. i. con vista verso lato nord-est. Sulla sinistra porta scorrevole di accesso al vano adiacente.

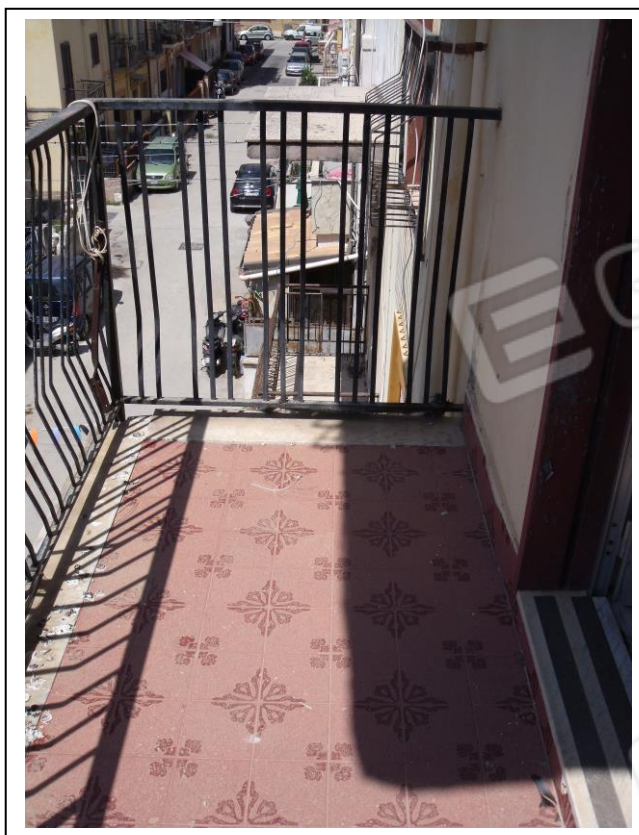
29. Esterno all'u. i. con vista balcone verso lato ovest, in scarse condizioni di manutenzione.

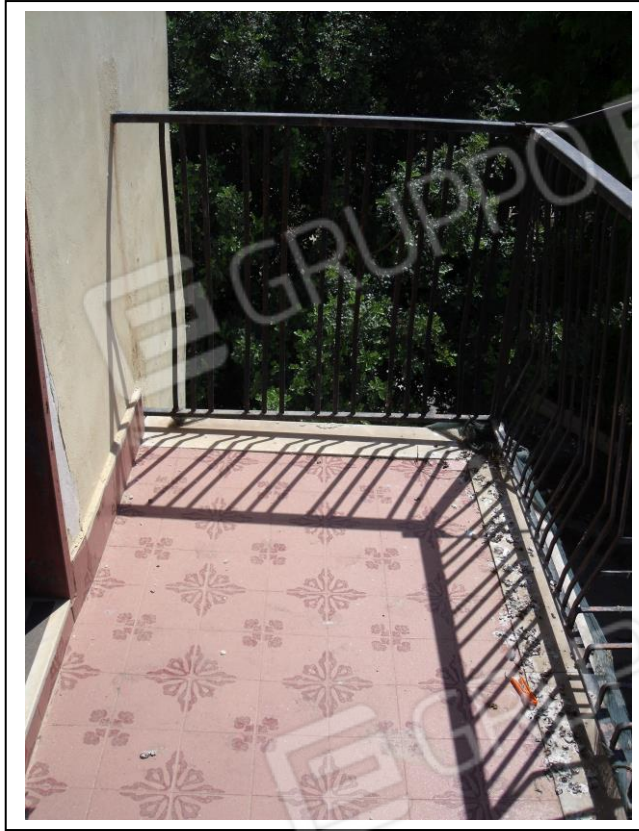
30. Esterno all'u. i. con vista balcone verso lato est, in scarse condizioni di manutenzione.

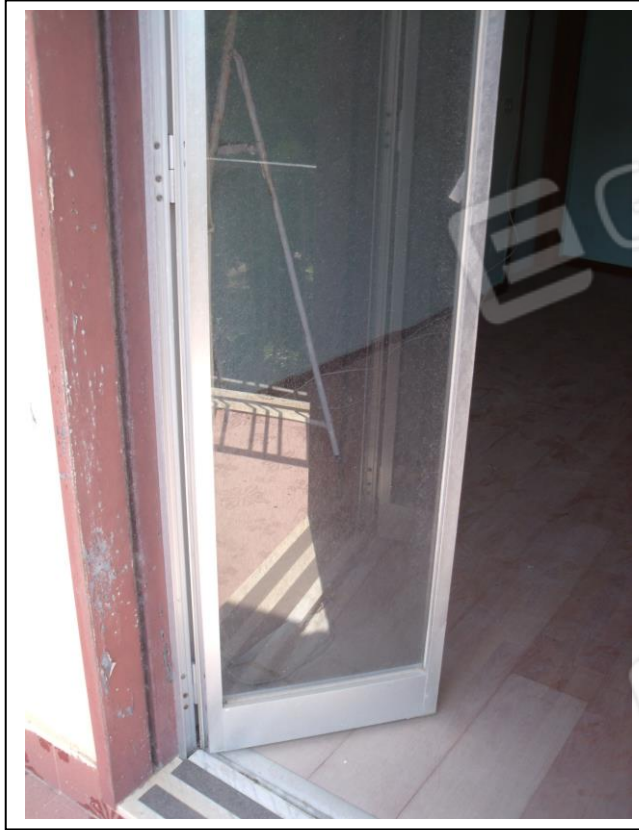
31. Esterno all'u. i. con vista verso lato nord-ovest, presenza di infisso vetusto di accesso al balcone.
