**TRIBUNALE DI SIRACUSA**  
**Consulenza Tecnica di Ufficio**

Procedimento esecutivo immobiliare

**R.G. 333/2016 E.I.**

**ALLEGATO N. 1 fotografie costruzione pignorata**

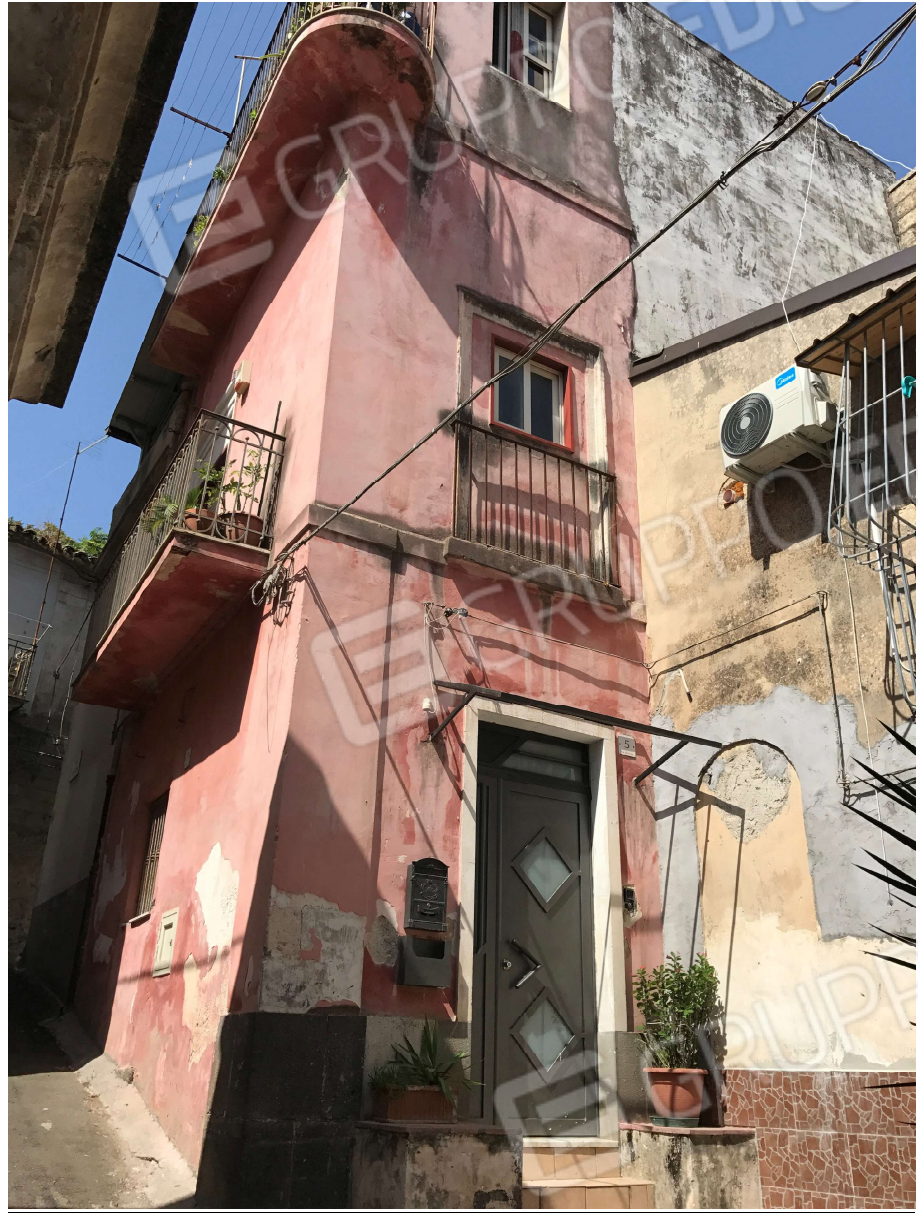
**FOTO N. 1**

*Ingresso alla costruzione abitativa , dal portoncino in via Novara;*

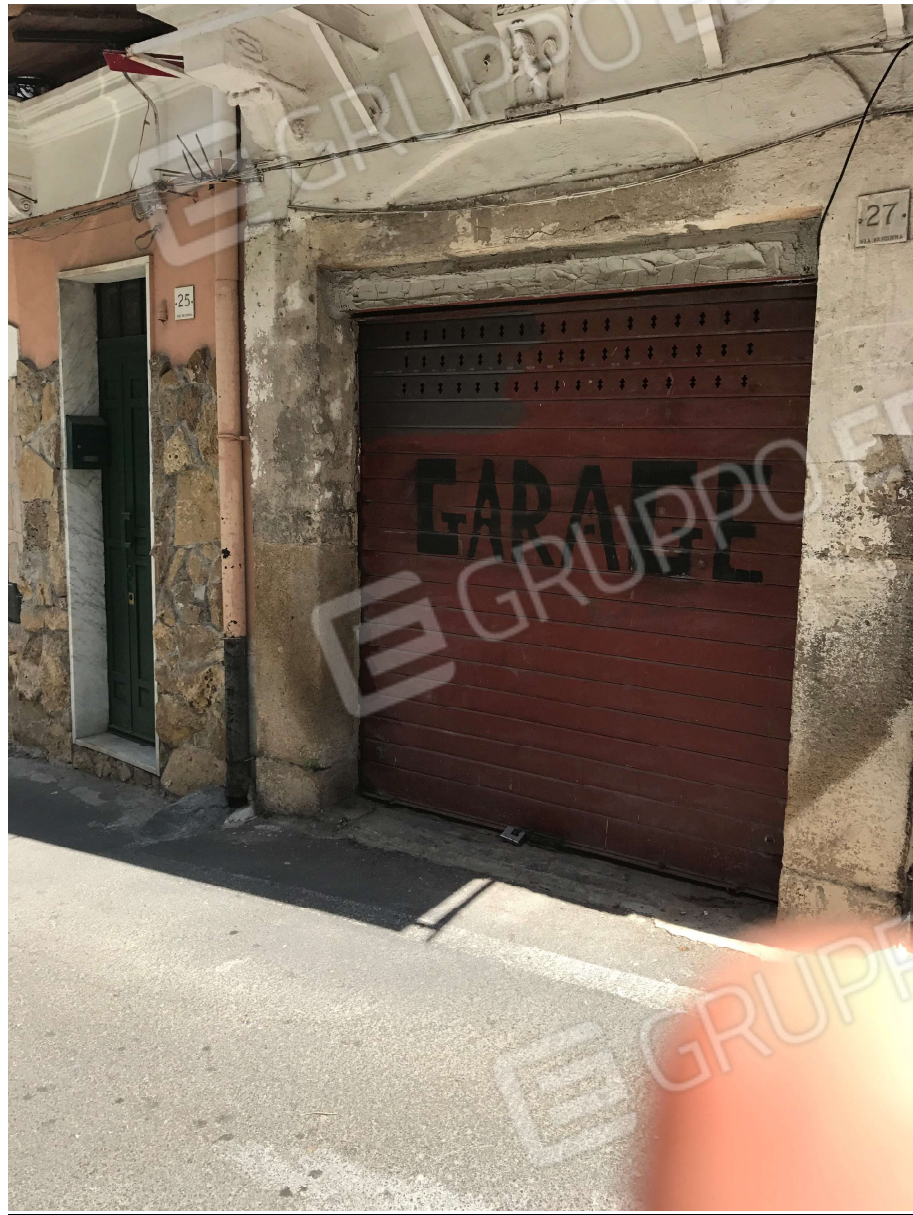
**FOTO N. 2**

*Ingresso al garage, facente parte della costruzione pignorata, dalla saracinesca  
posta su via Bricinna;*

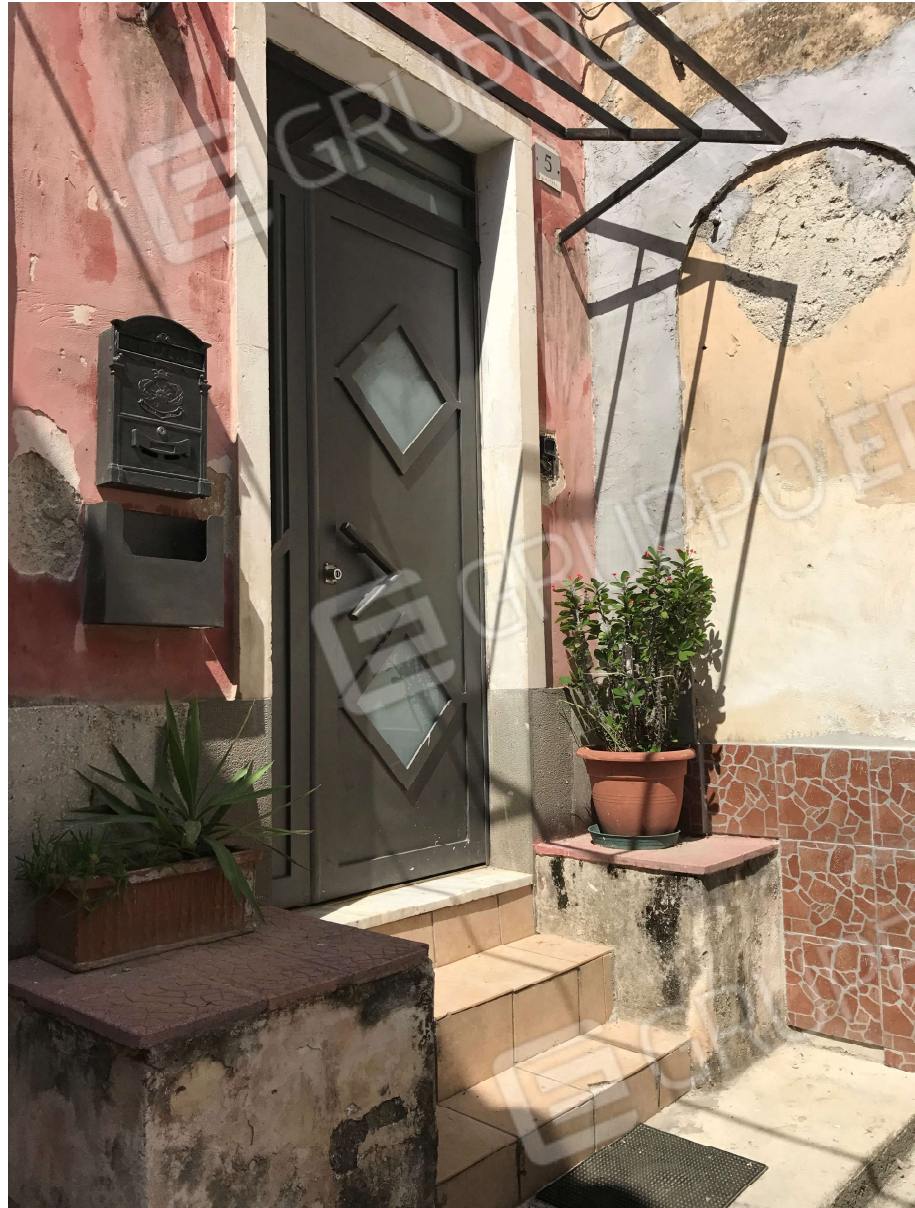
**FOTO N. 3**

*Ingresso alla costruzione abitativa , dal portoncino in via Novara;*

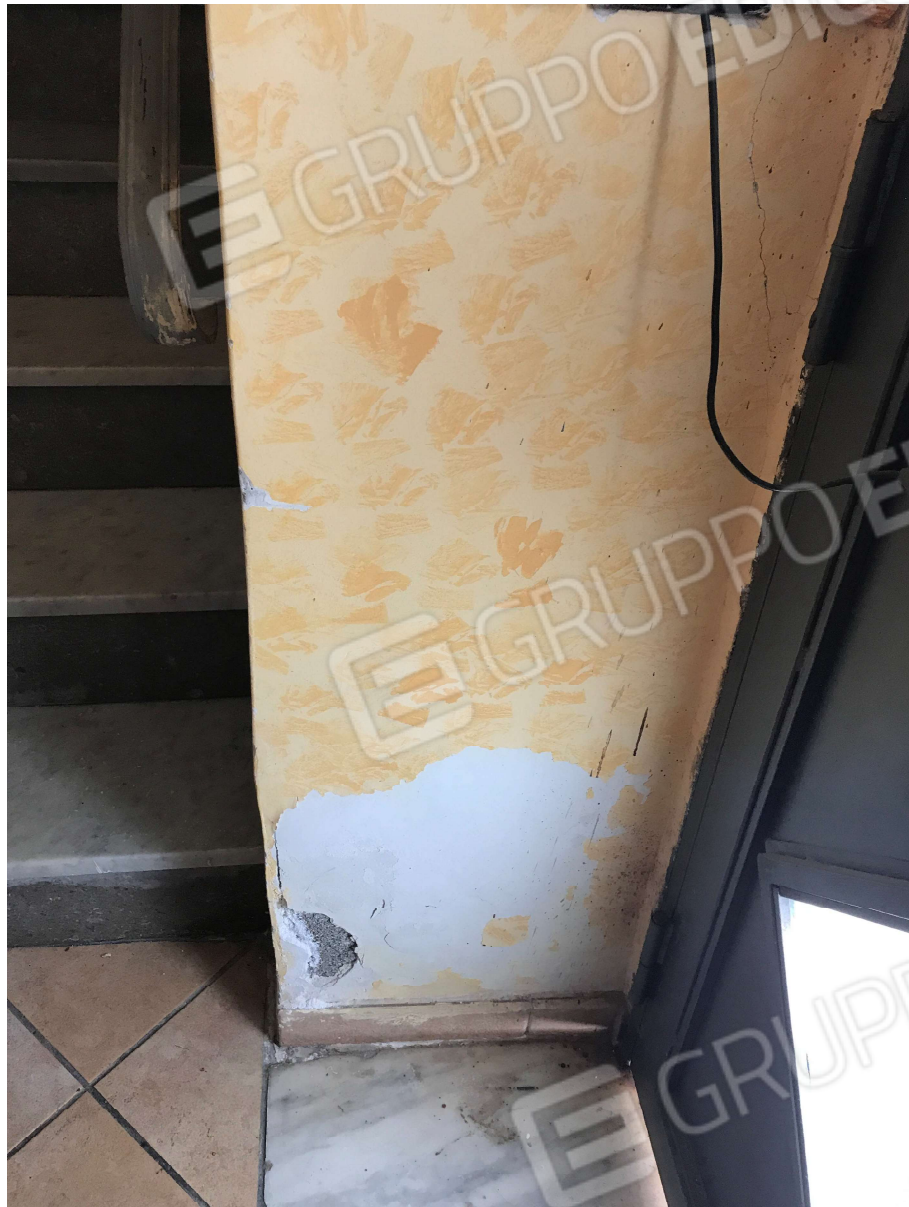
**FOTO N. 4**

*Interno della costruzione abitativa; il portoncino e la scala interna.  
Si evidenziano nelle parti basse dei muri, fenomeni di umidità di risalita capillare;*

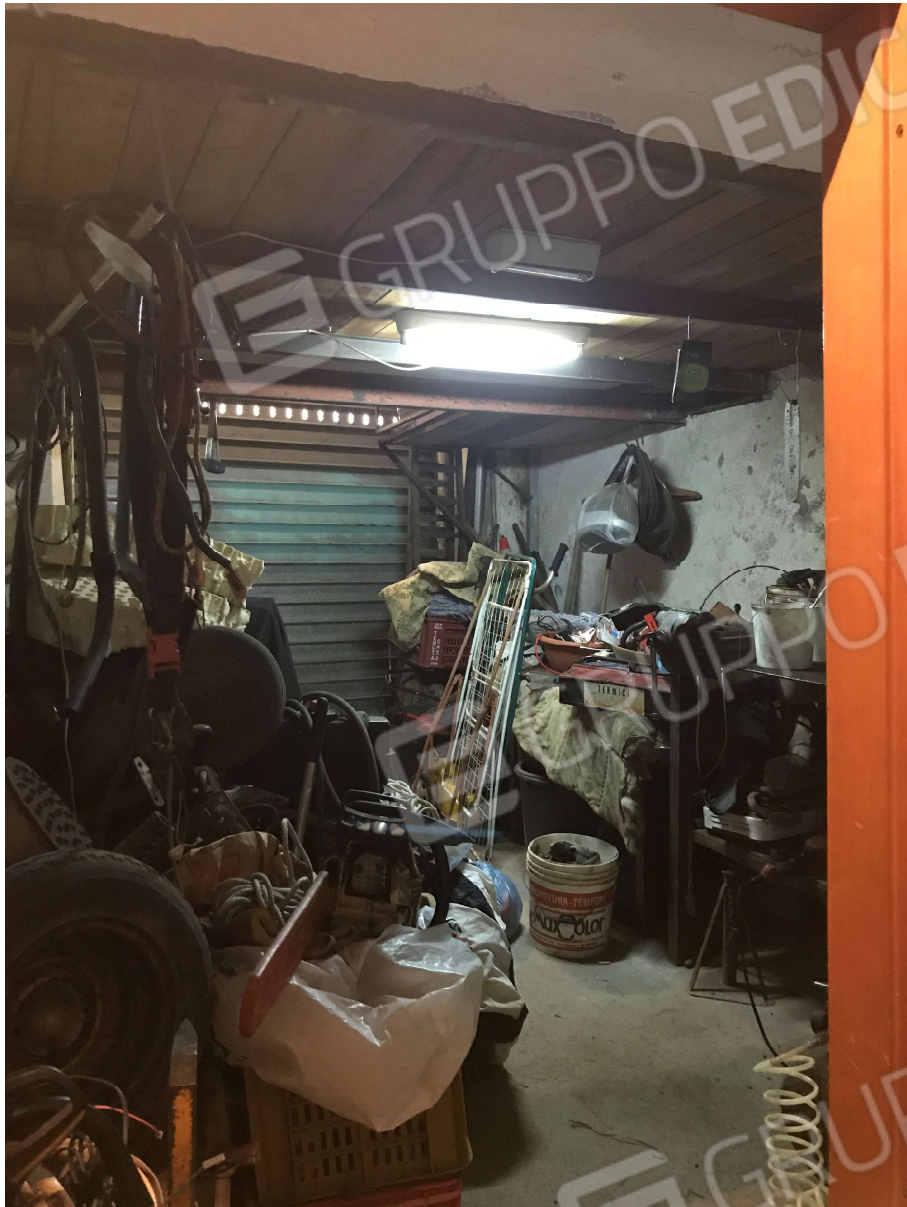
**FOTO N. 5**

*Interno del garage, con saracinesca metallica;*

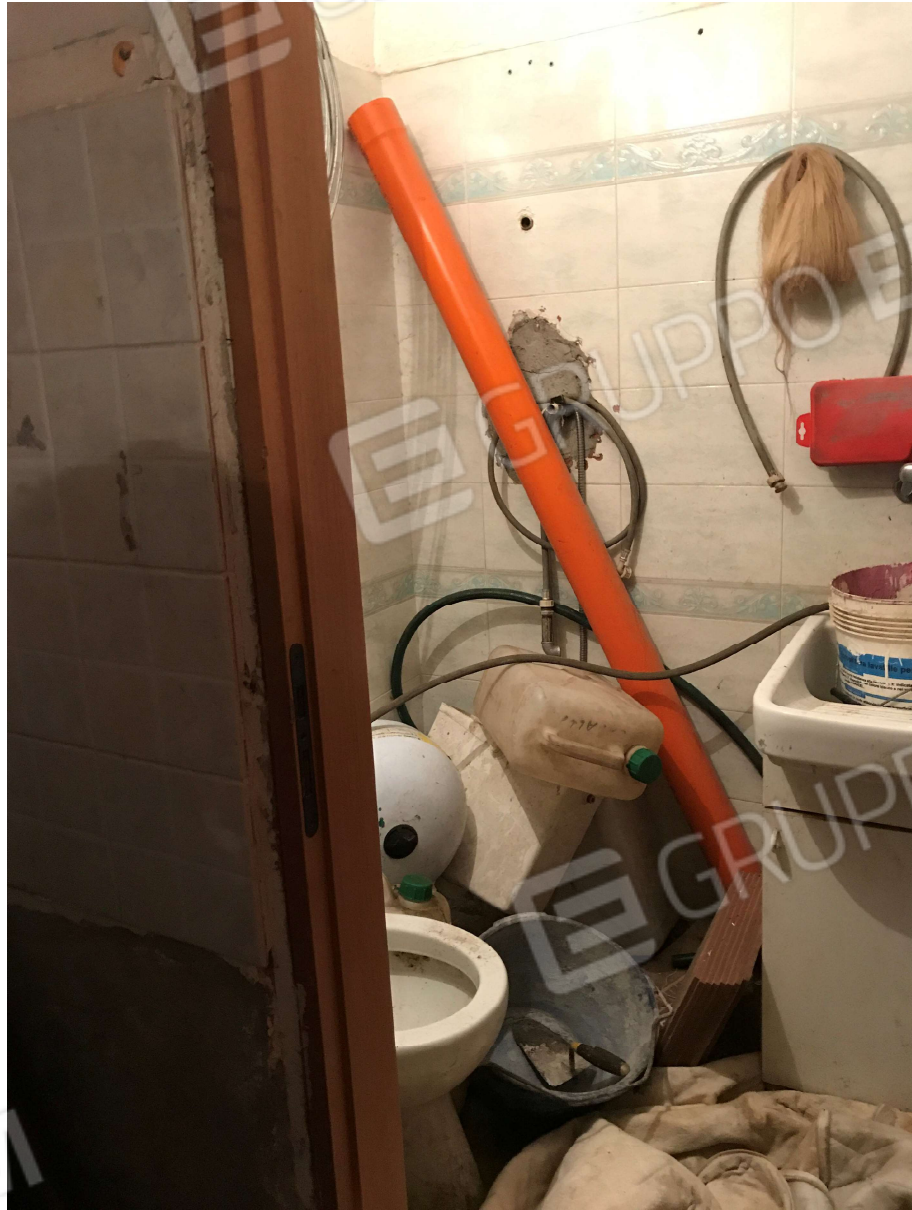
**FOTO N. 6**

*Il servizio igienico, in pessimo stato. Necessita di adeguamento degli impianti e sostituzione dei sanitari*

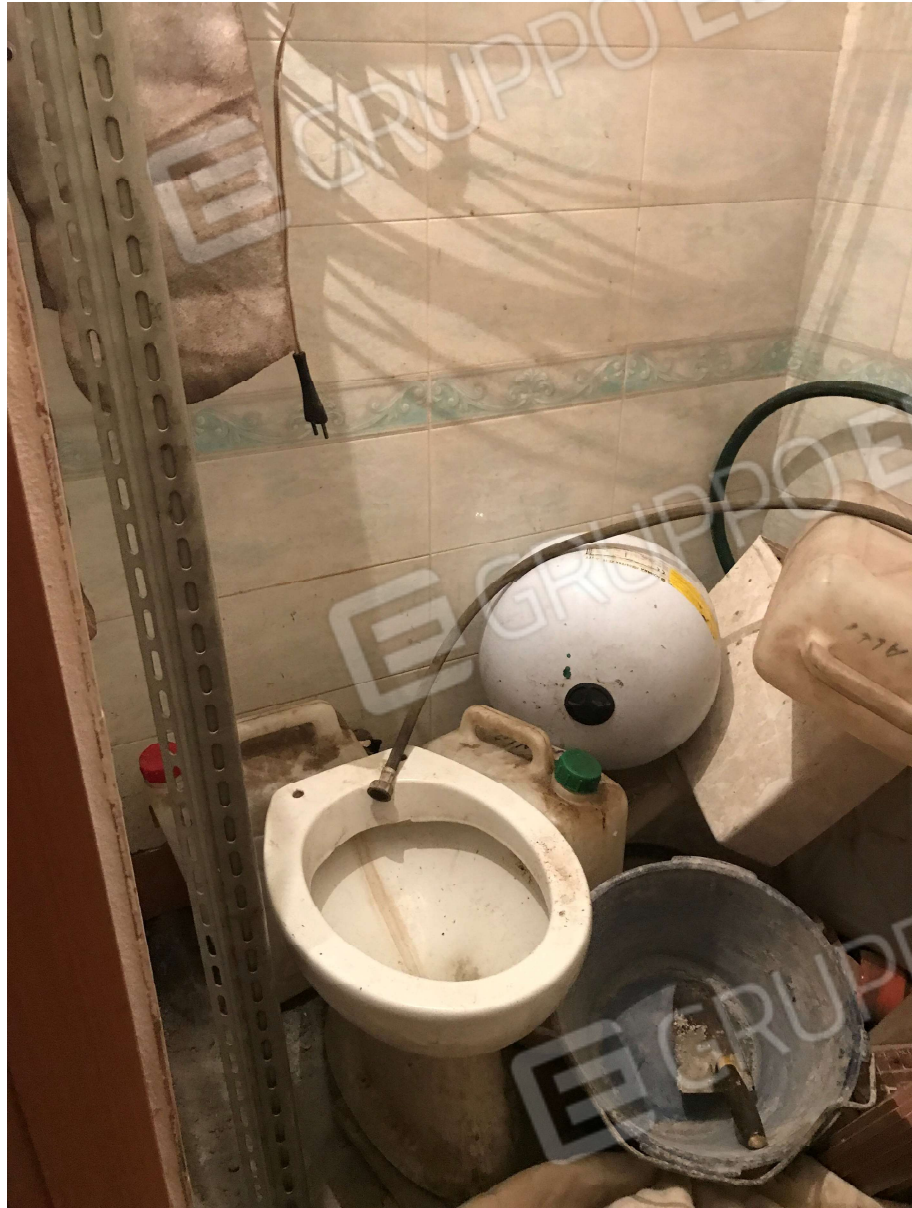
**FOTO N. 7**

*Il servizio igienico, in pessimo stato. Necessita di adeguamento degli impianti e sostituzione dei sanitari*

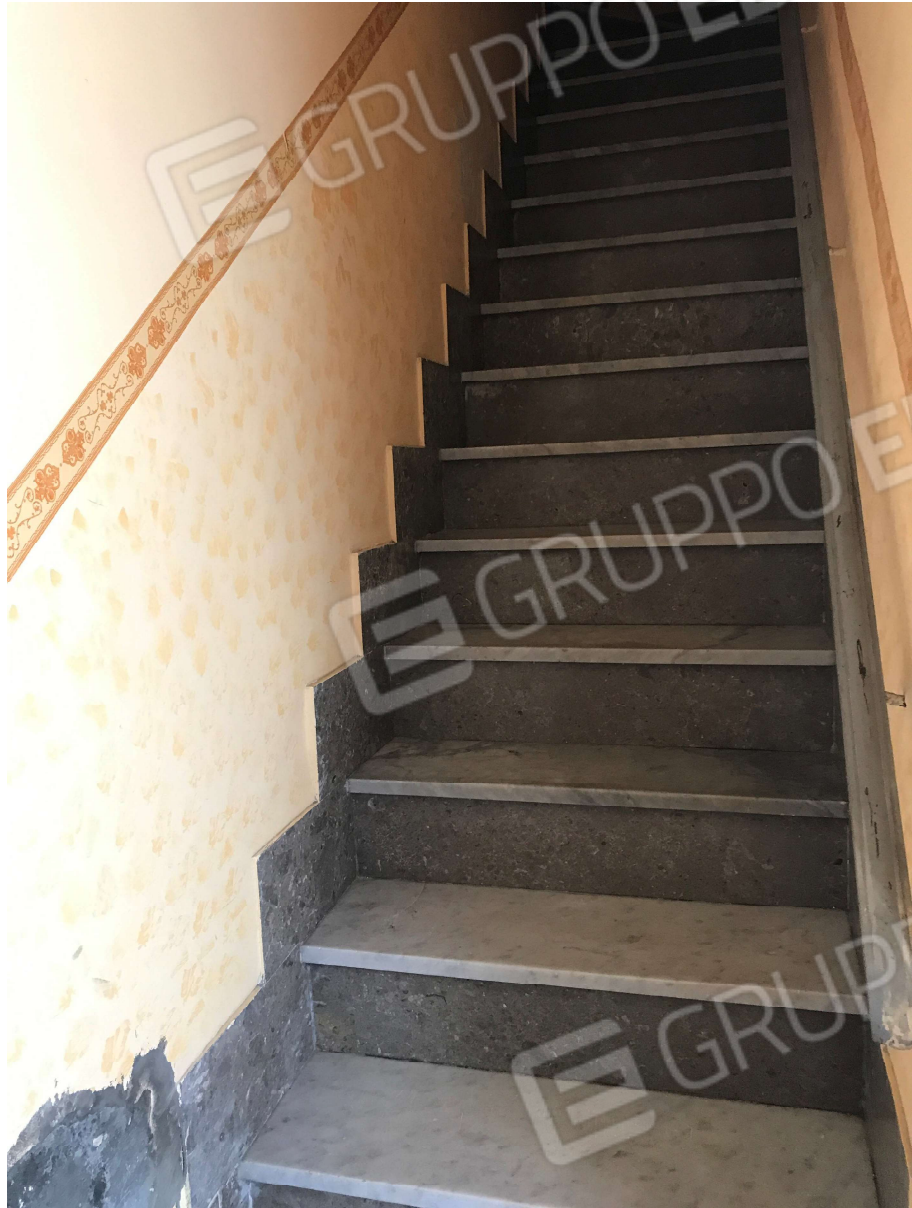
**FOTO N. 8**

*La scala interna, con evidenti fenomeni di umidità di risalita capillare, sui muri interni, a contatto col terreno;*

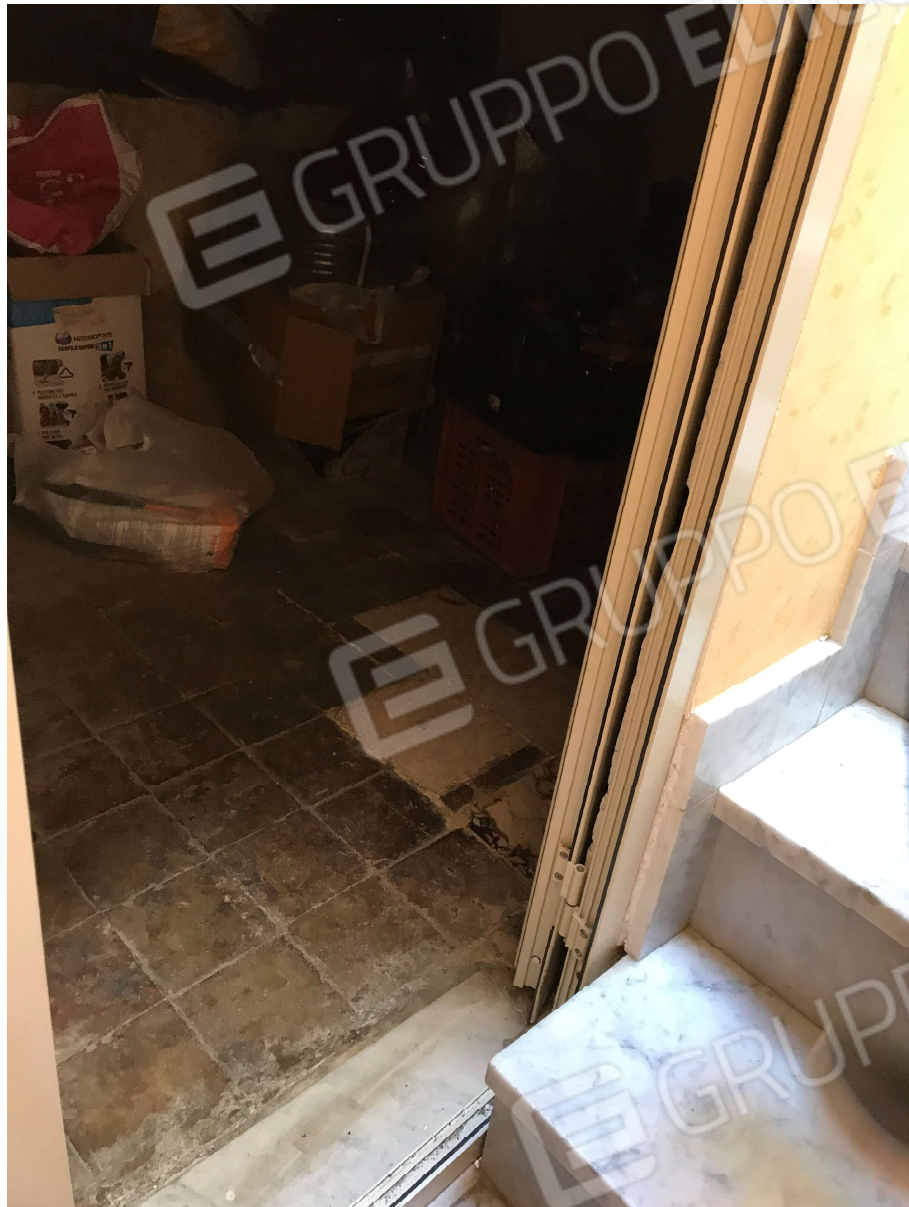
**FOTO N. 9**

*La scala interna, ed il garage, con vecchia pavimentazione;*

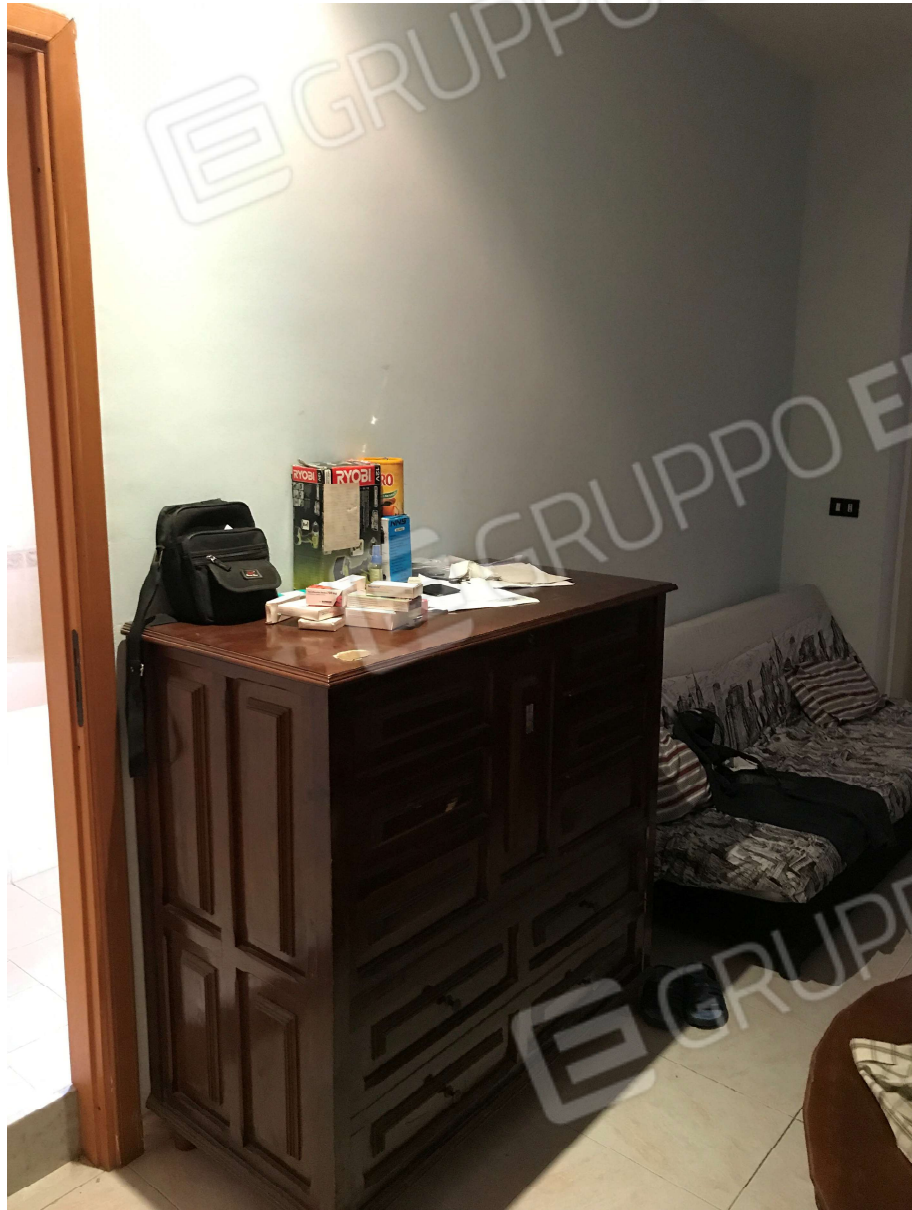
**FOTO N. 10**

*La camera da letto, al primo piano;*

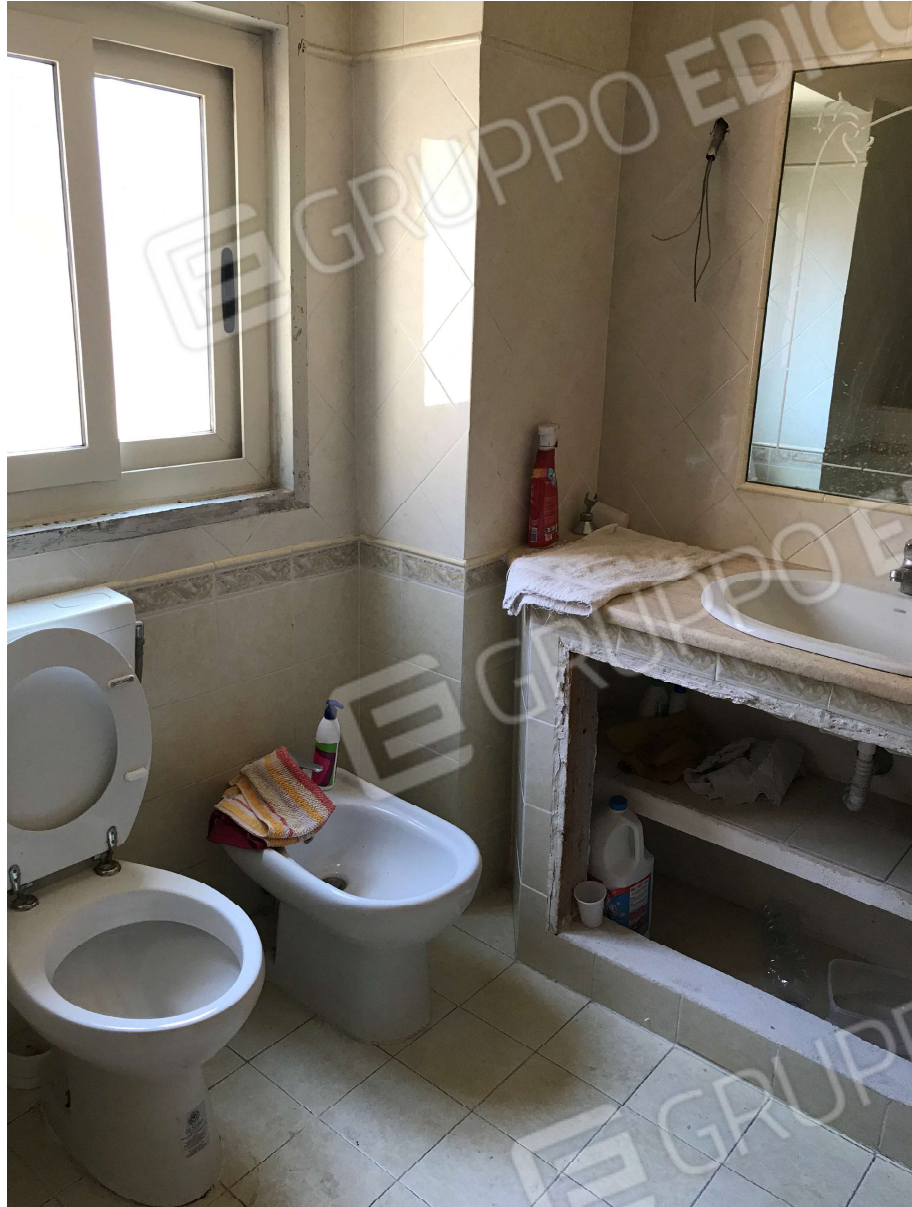
**FOTO N. 11**

*Il servizio igienico, con lavabo incassato, incompleto nelle rifiniture;*

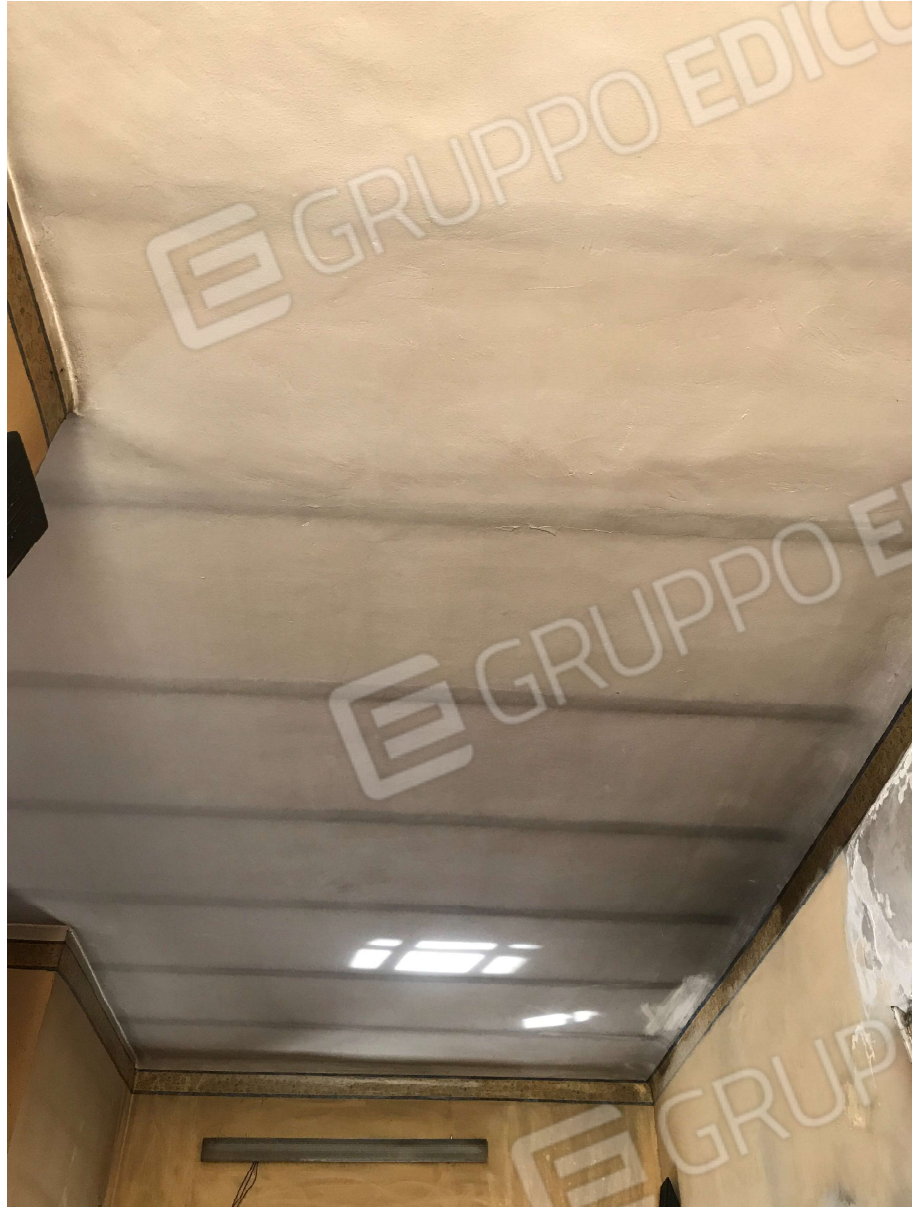
**FOTO N. 12**

*Il solaio dell'ultimo piano, all'interno, presenta fenomeni di condensa.*
