TRIBUNALE di SIRACUSA
SEZIONE ESECUZIONI IMMOBILIARI

Procedimento n.27/2017 R.G.

AGGIORNAMENTO DELLA STIMA

OGGETTO: procedura n.27/2017 R.G. del Tribunale di Siracusa, sezione Esecuzioni Immobiliari, promossa da BANCA AGRICOLA POPOLARE DI RAGUSA Soc. Coop. p.a., oggi DOVALUE S.p.A., già DOBANK S.p.A., n.q. di mandataria di IBLA S.r.l., nei confronti di [REDACTED]

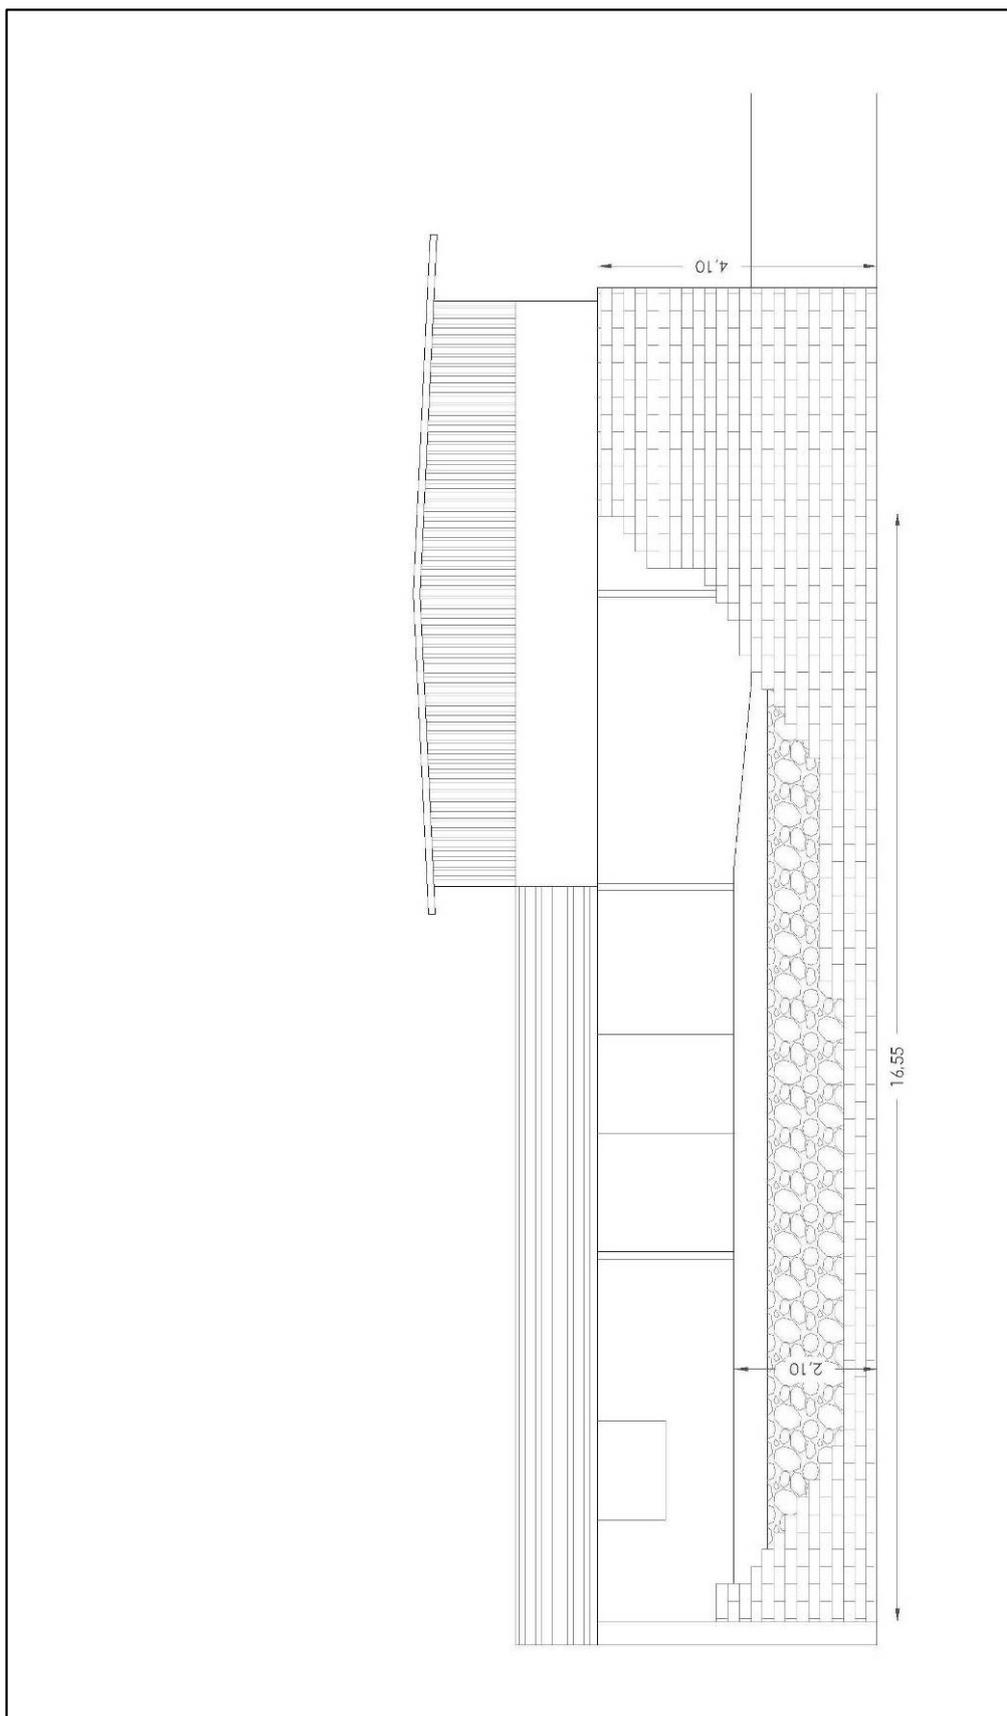
Prospetto sud dell'immobile_Rilievo dello stato di fatto

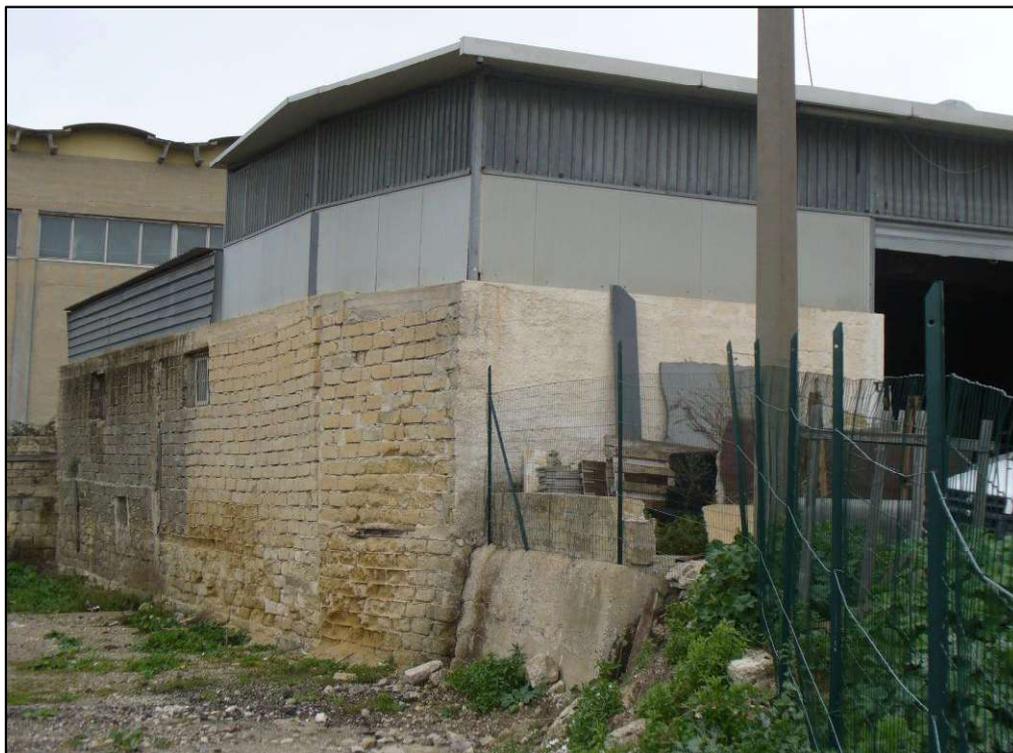
Foto 1_Prospetto sud dell'immobile_Ripresa dell'01.12.2017 (prima del crollo)

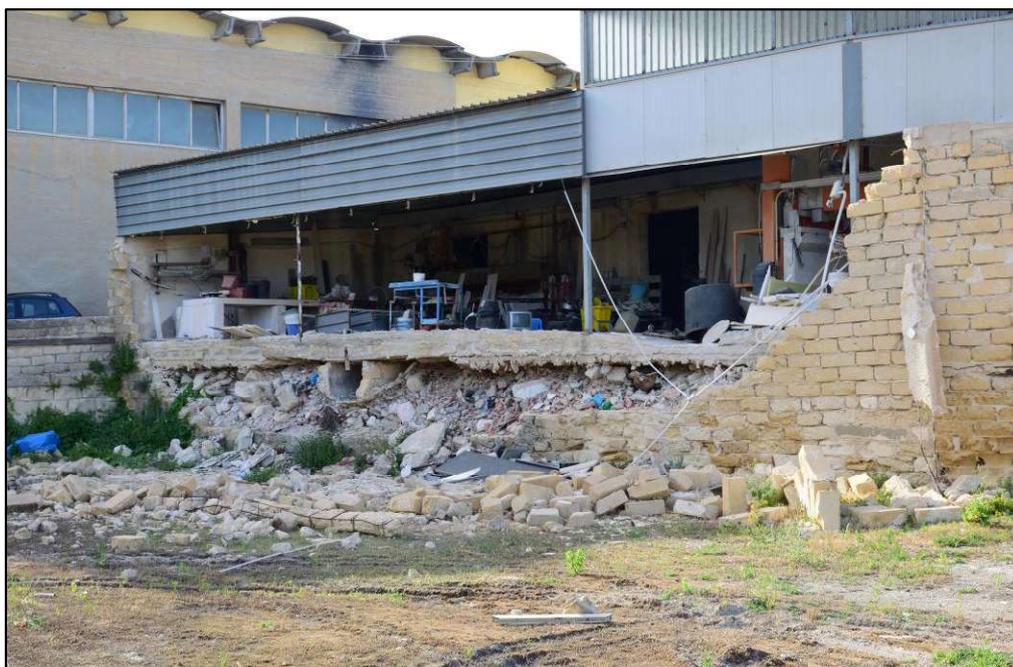
Foto 2_Prospetto sud dell'immobile_Ripresa del 28.05.2021 (a crollo avvenuto)

Il muro ha ribaltato quasi interamente, ad esclusione delle fasce più basse della tessitura e delle porzioni laterali, e ciò ha consentito di appurare che il calpestio del laboratorio, almeno nella zona perimetrale sud, consiste in

un magrone di calcestruzzo armato realizzato su uno strato di riempimento sciolto, disomogeneo e franoso, perlopiù costituito da detriti edili e rifiuti di varia natura.

La ricostituzione del muro crollato sulla base di principi progettuali che garantiscano idonei livelli di resistenza e durabilità dovrà passare, secondo il parere dello scrivente, per l'esecuzione delle seguenti lavorazioni:

- demolizione delle porzioni di muratura residue del prospetto sud, dallo spigolo sinistro e verso destra per circa 16,50m, guardando il muro dall'esterno;
- demolizione della soletta di calcestruzzo armato che attualmente costituisce il calpestio interno dell'immobile lungo il prospetto sud, dallo spigolo sinistro e verso destra per circa 16,50m, guardando il muro dall'esterno, per almeno 2,00m di profondità;

- totale rimozione del materiale di riempimento sottostante la predetta soletta in c.a., dallo spigolo sinistro e verso destra per circa 16,50m, guardando il muro dall'esterno, per almeno 2,00m di profondità;
- realizzazione, sul piano precedentemente preparato, di un muro di sostegno in cemento armato alto almeno 2,10m e dotato di fori di drenaggio acque;
- realizzazione di un vespaio in pietrame calcareo, in sostituzione del materiale di riempimento precedentemente rimosso;
- ricostituzione della soletta in cemento armato precedentemente demolita, da realizzarsi in prosecuzione a quella esistente;
- realizzazione di un tamponamento in muratura di conci arenari opportunamente intervallata e sormontata da manufatti in cemento armato (pilastrini e cordolo).

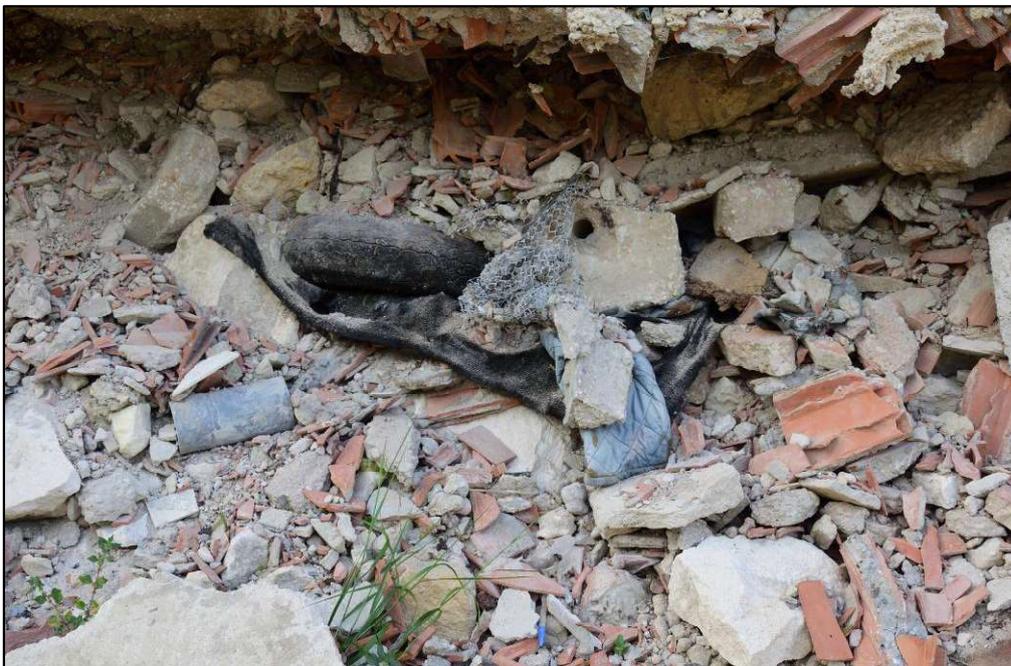
Foto 3_Materiale costituente il riempimento

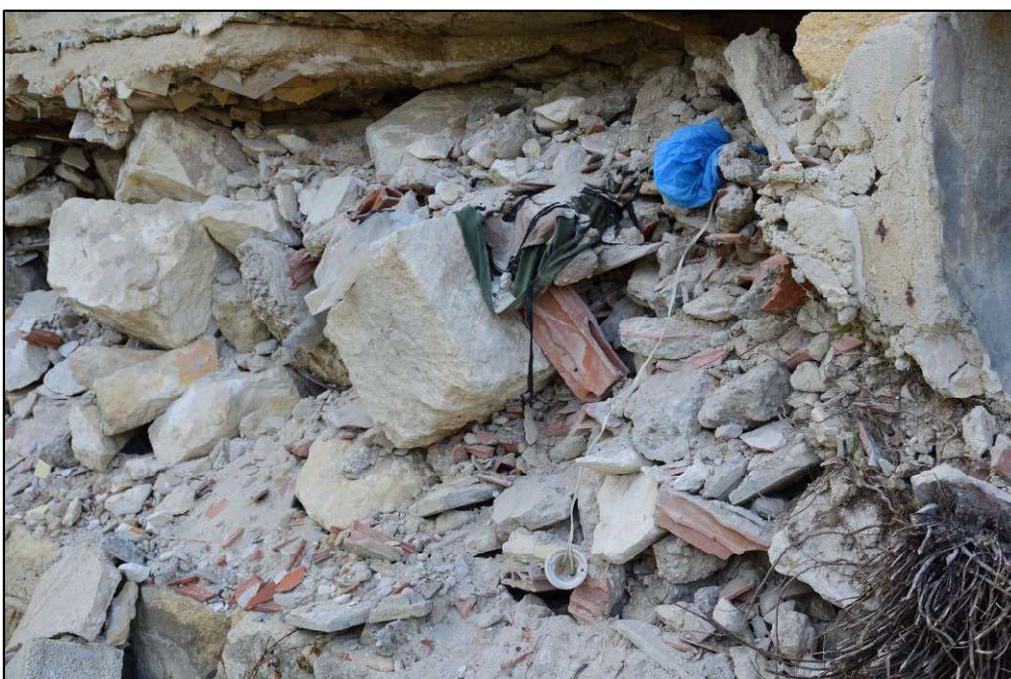
Foto 4_Materiale costituente il riempimento

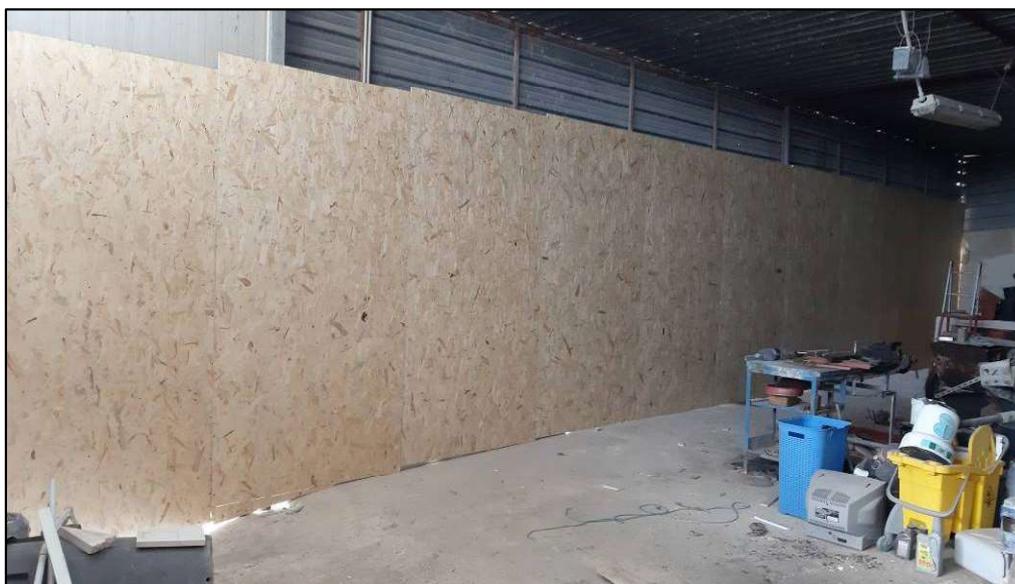
Foto 5_Immobile oggetto di stima_Interno

Dall'indagine eseguita è scaturita la relazione del 13.06.2021 a firma dello scrivente C.T.U. (poi aggiornata con la comunicazione del 12.07.2021 inviata all'avv. Sabrina Giuliano), contenente, oltre alla descrizione dello stato dei luoghi, l'elenco delle opere da realizzare al fine di mettere in sicurezza l'immobile ed impedirne l'accesso non autorizzato. Le opere di messa in sicurezza, fondamentalmente consistite nell'applicazione di pannelli di rete elettrosaldata nella fascia basale, nell'infittimento degli esistenti profilati metallici e nell'applicazione di pannelli in legno tipo "OSB", sono state ultimate il 15.09.2021 (si vedano le seguenti foto nn.5-8).

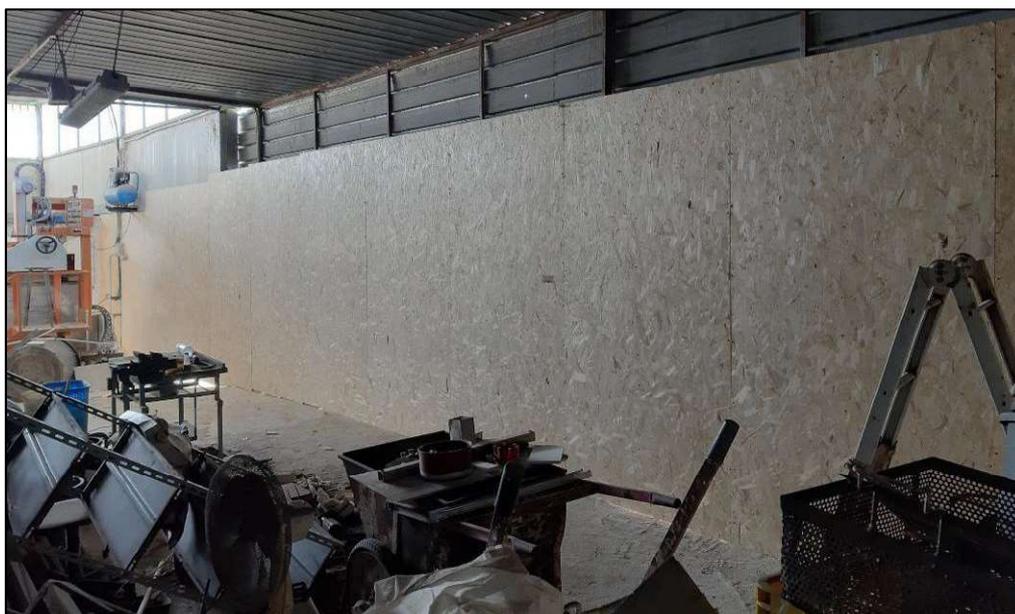
Foto 6_Immobile oggetto di stima_Interno

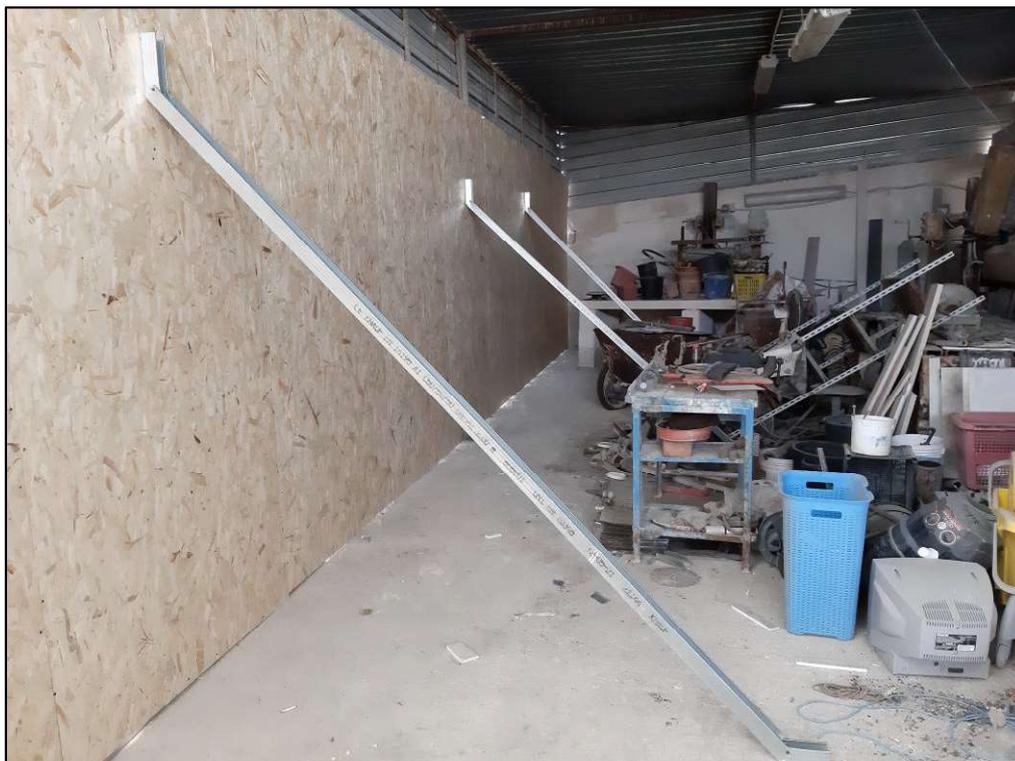
Foto 7_Immobile oggetto di stima_Interno_Opere ultimate (con posa di puntelli)

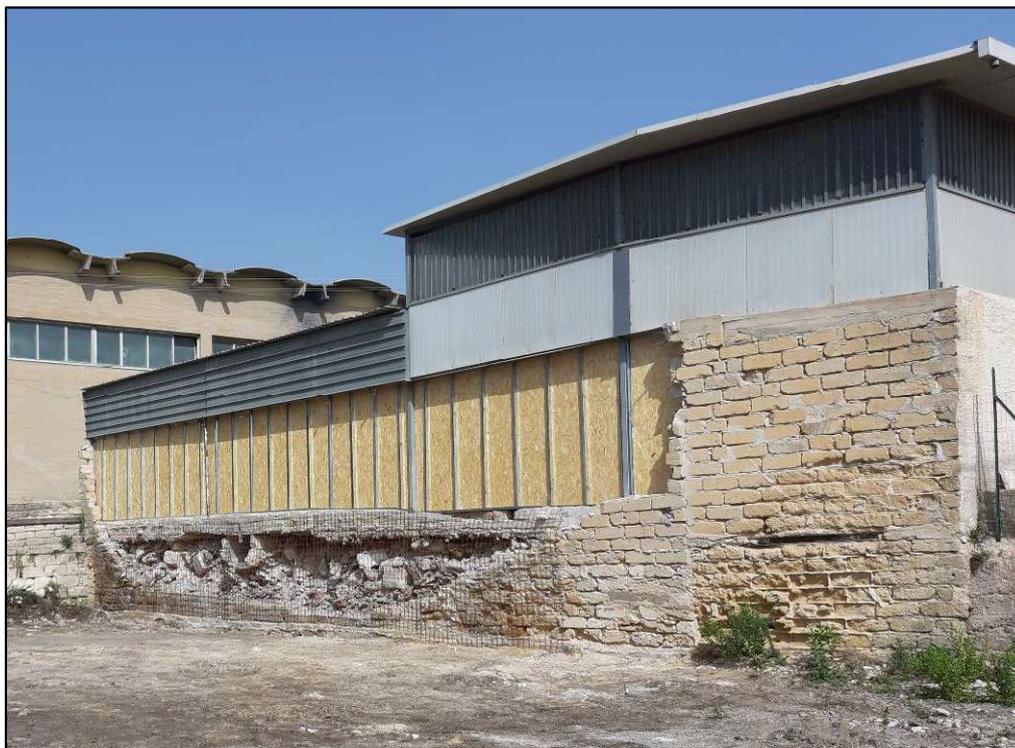
Foto 8_Laboratorio artigianale oggetto di stima_Esterno
