DOCUMENTAZIONE FOTOGRAFICA

RILIEVO FOTOGRAFICO DEI BENI IMMOBILI

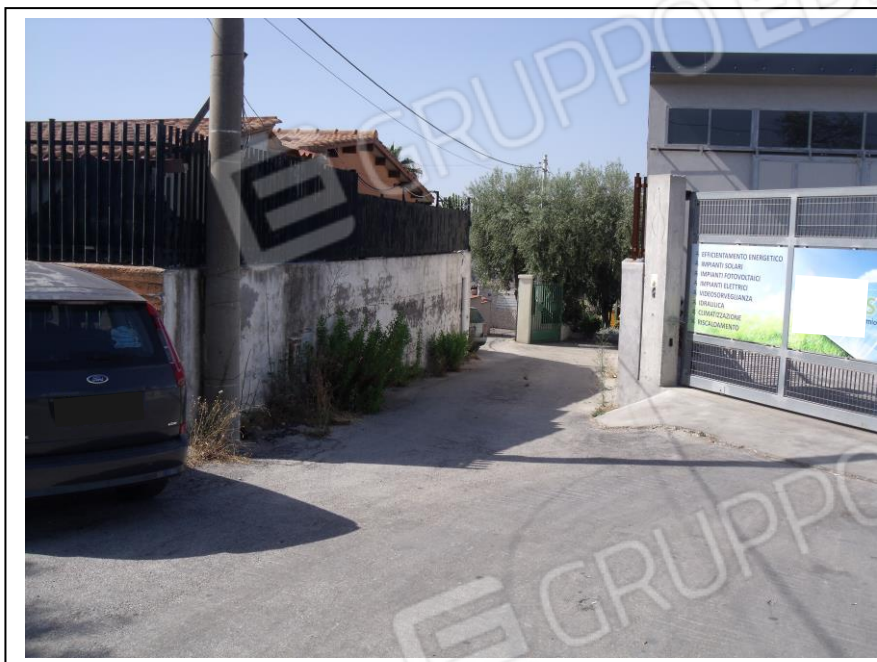
01. Ingresso da contrada Monaca (in Google Maps risulta viabilità denominata Contrada Costa Pisone), verso stradella interna denominata via Leone (da cartello posto in loco), esposizione a sud-est.

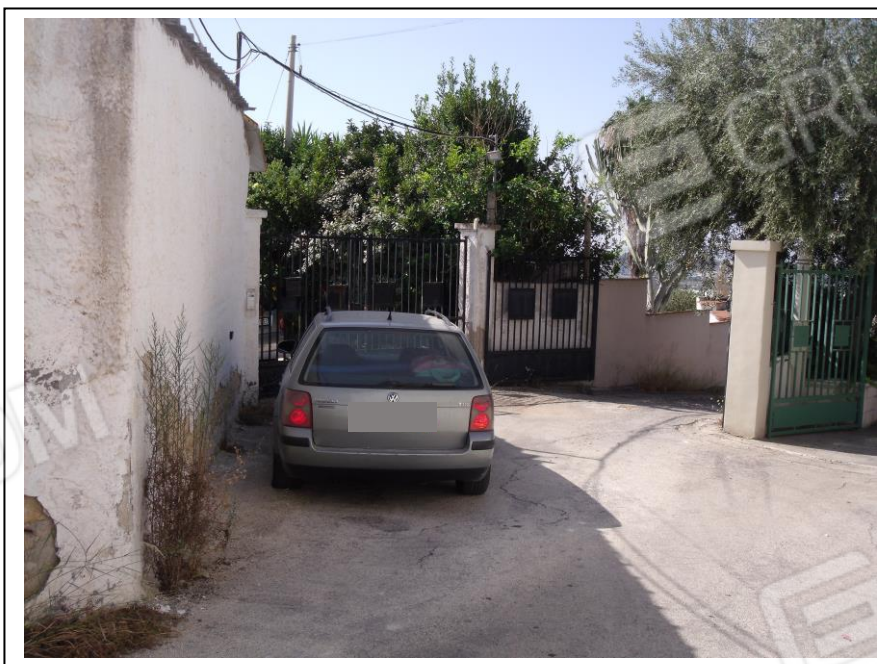
02. Vista area pertinenziale antistante ingresso (posto auto privato) senza confini fisici, verso lato sud-est, di fronte cancello di accesso al lotto in oggetto con presenza di vegetazione spontanea e di alberi.

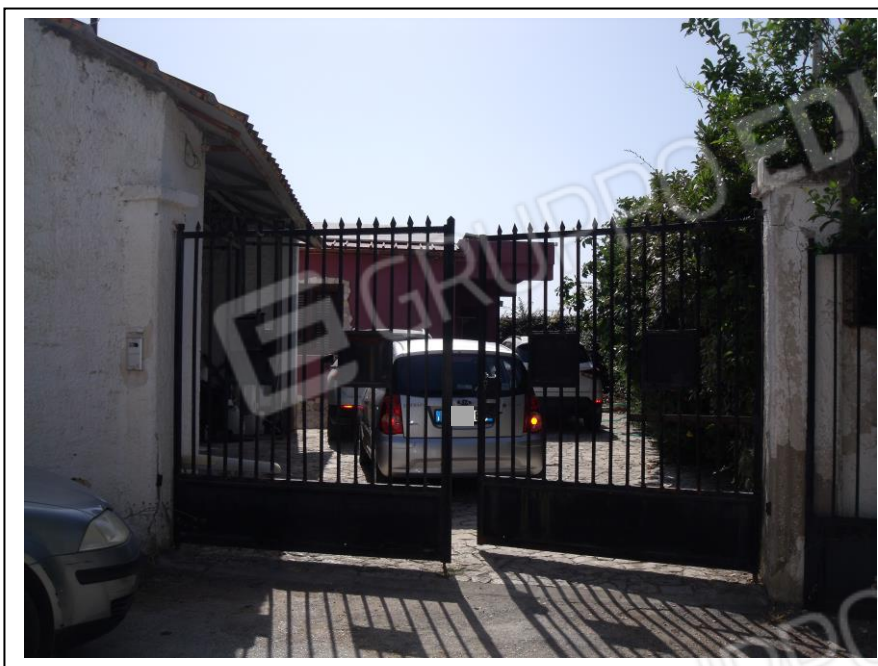
03. Ingresso, tramite cancello a due ante, al lotto dell'unità immobiliare sull'area di pertinenza, esposizione ad est, con accesso attraverso stradella interna collegata con viabilità extraurbana (contrada Monaca).

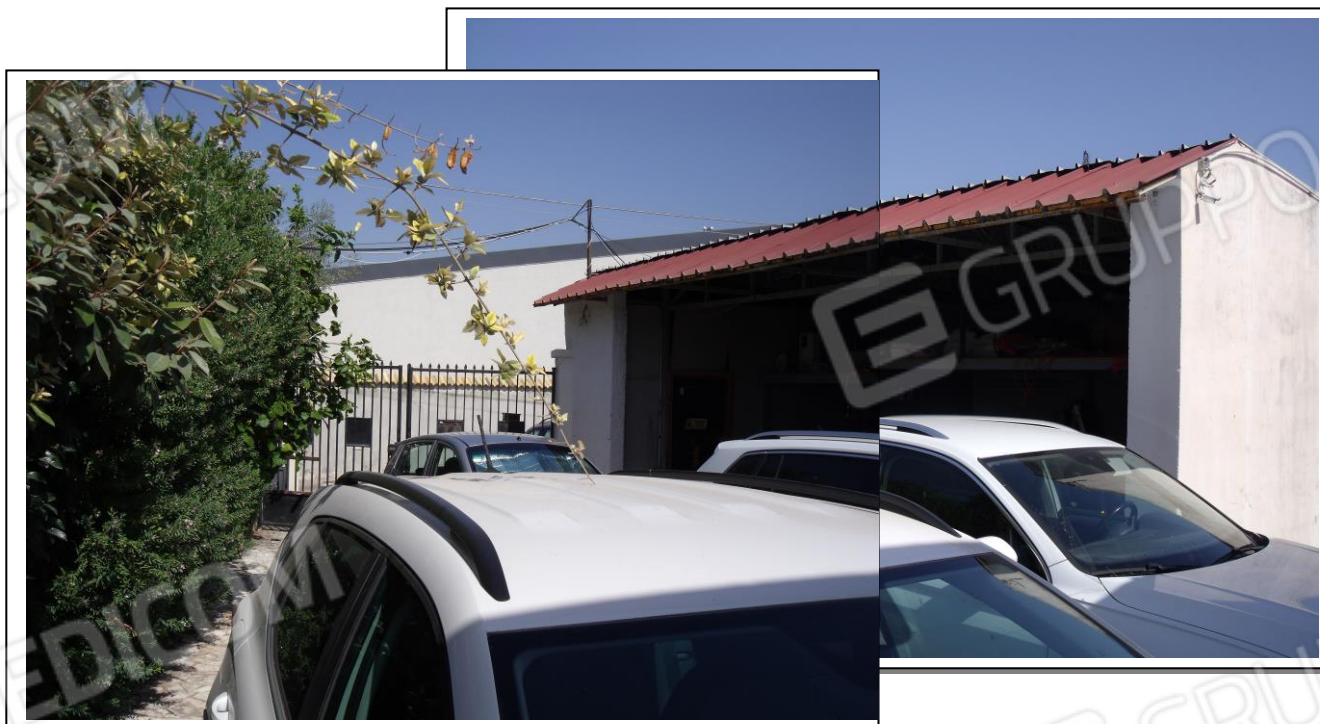
04-05. Vista su costruzione adibita a garage/deposito con soppalco, su area di pertinenza, sullo sfondo cancello di ingresso al lotto in questione, esposizione lato nord-ovest.

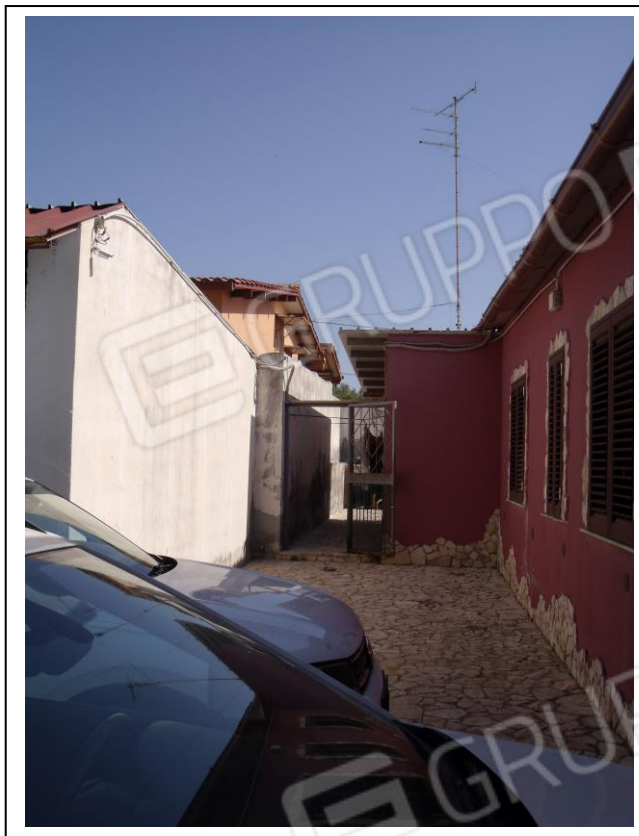
06. Area di pertinenza, sul lato destro fabbricato residenziale, sul lato sinistro fabbricato adibito a garage/deposito, di fronte cancelletto di ingresso all'area retrostante del fabbricato principale. Esposizione lato nord-est.

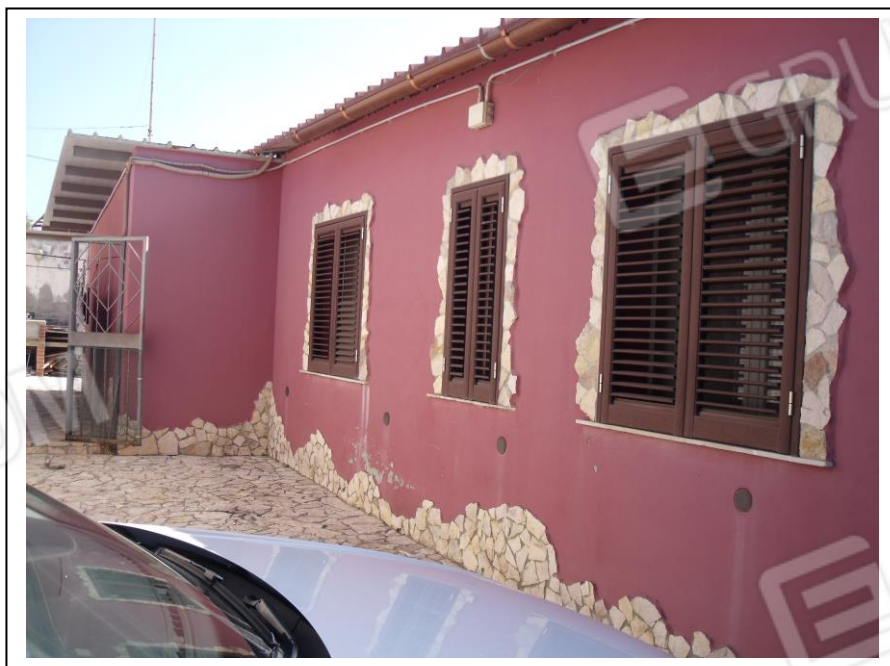
07. Prospetto nord-ovest dell'unità immobiliare, ad un livello fuori terra, sull'area di pertinenza pavimentata.

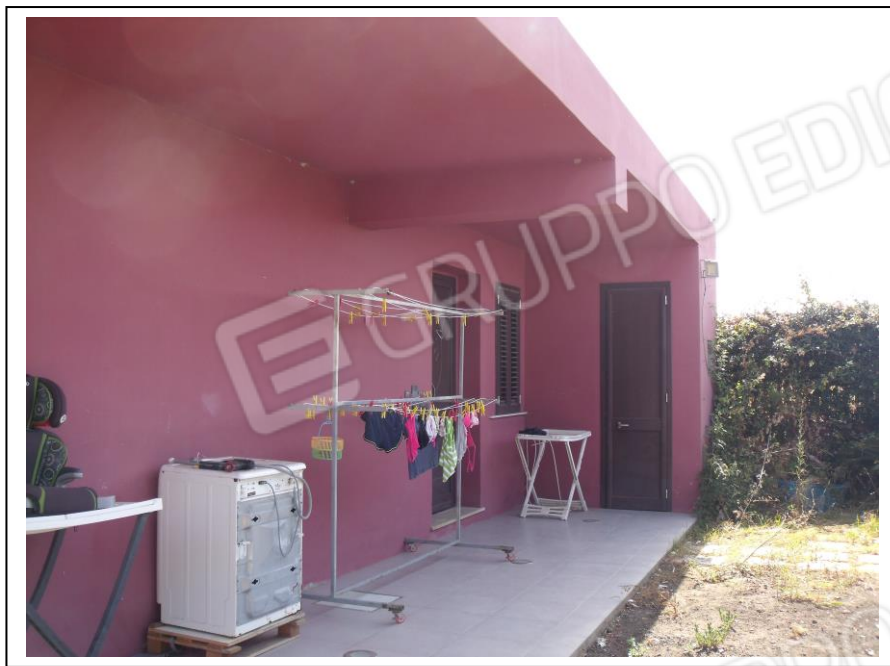
08. Prospetto principale della costruzione con esposizione a sud-est dell'unità immobiliare ad un livello fuori terra su terreno di pertinenza. In foto vista veranda scoperta con porta d'ingresso e ripostiglio posto ortogonalmente al corpo di fabbrica, in evidenza porta di accesso al ripostiglio.

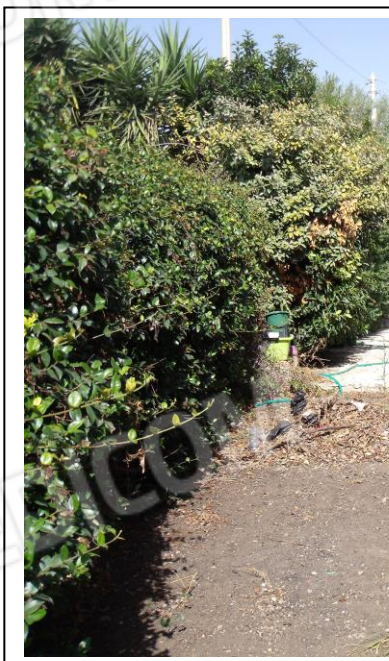
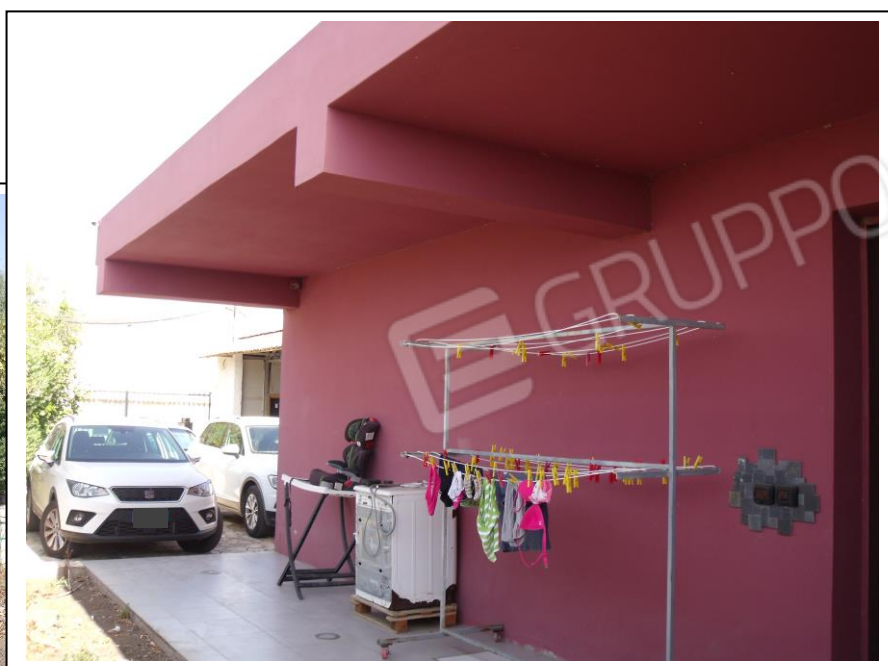
09-10. Prospetto con esposizione a sud-est, nelle foto da sinistra verso destra si ha l'ingresso all'intera area di pertinenza in parte pavimentata ed in parte a terreno, il fabbricato ad un livello fuori terra del garage/deposito ed il fabbricato principale dell'abitazione, ad un livello fuori terra.

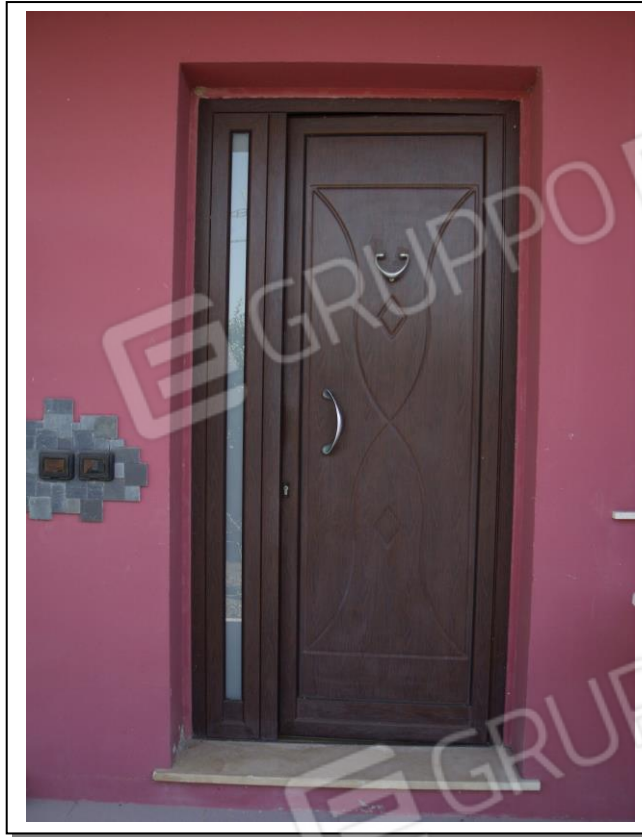
11. Portoncino d'ingresso all'unità immobiliare ad un piano fuori terra con vista lato sud-ovest.

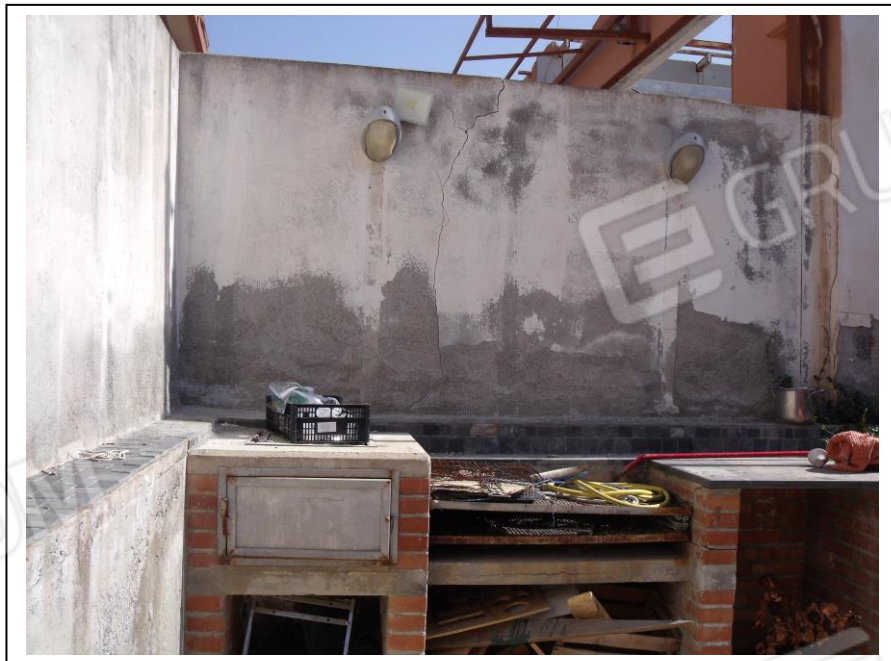
12. Area restrostante il fabbricato principale adibito ad abitazione, in foto muro di confine su due lati e presenza di ripiani cottura con forno a legna. Esposizione lato nord.

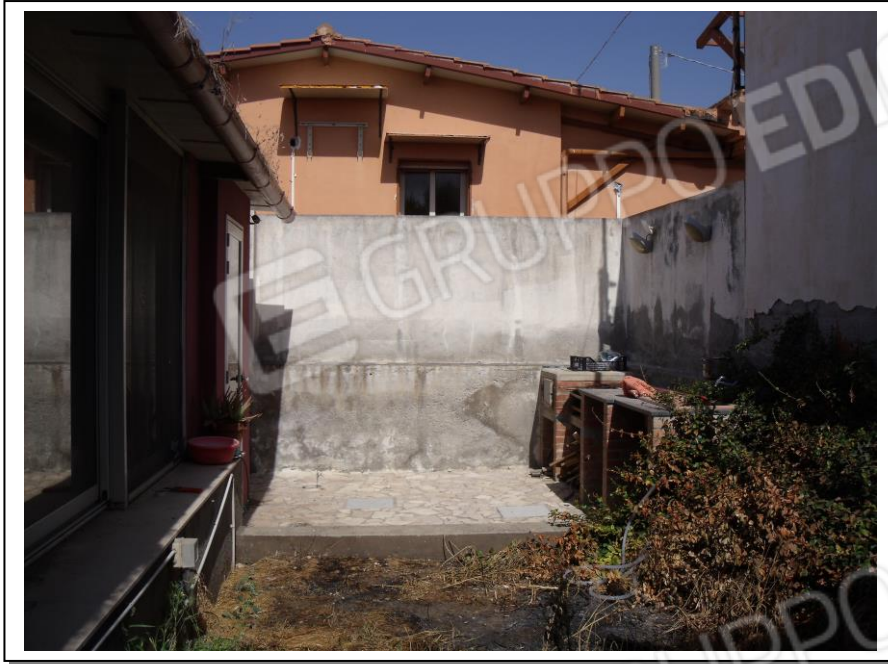
13. Area esterna retrostante la costruzione adibita ad abitazione, in foto muro di confine su due lati, area di pertinenza in parte pavimentata ed in parte a terreno, sul lato sinistro veranda chiusa annessa all'abitazione. Esposizione lato ovest.

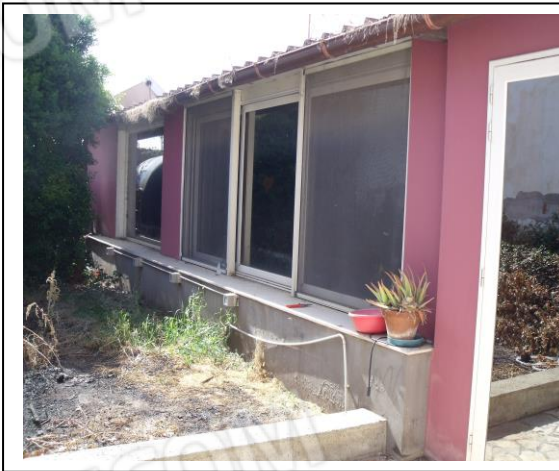
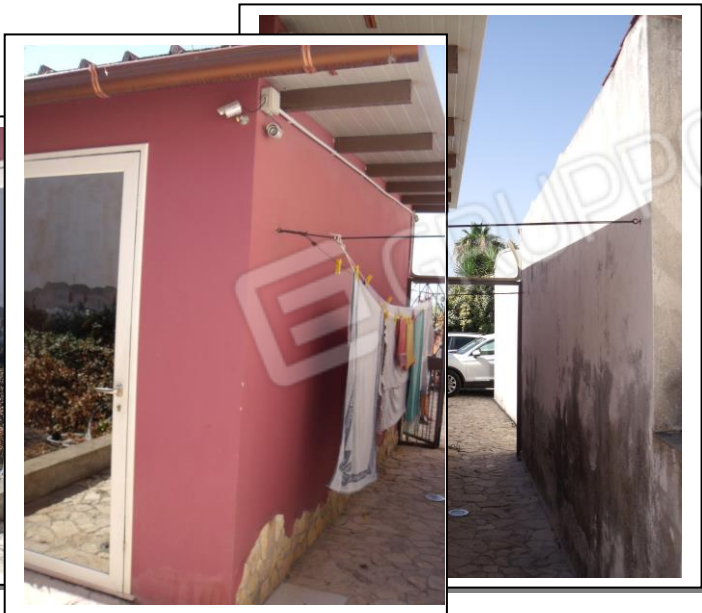
14-15-16. Parte retrostante del fabbricato con veranda coperta chiusa con affaccio su area pertinenziale, porta-finestra di accesso alla veranda, in foto, sulla destra, percorso pedonale di accesso pavimentato, con cancelletto di ingresso, esposizione lato nord-est.

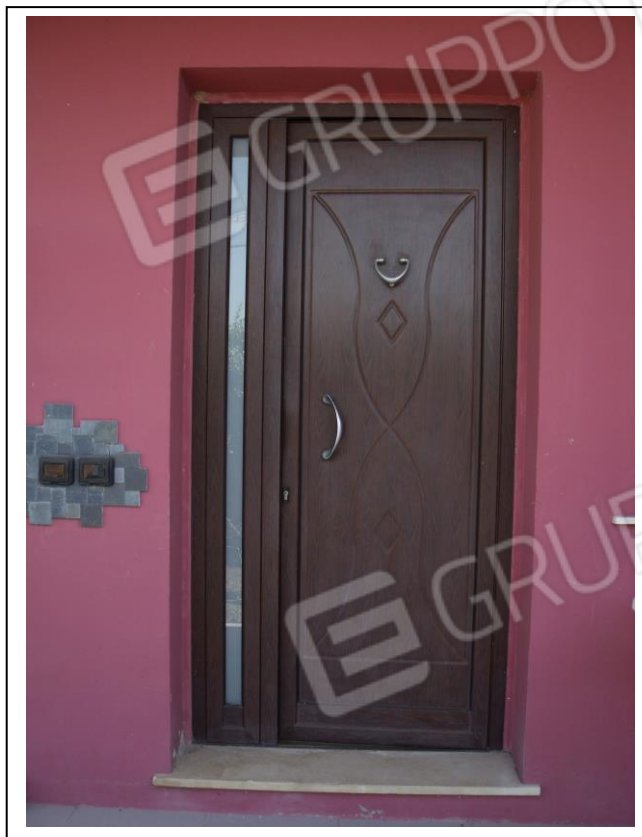
17. Portoncino d'ingresso all'unità immobiliare ad un piano fuori terra con vista lato sud-ovest.

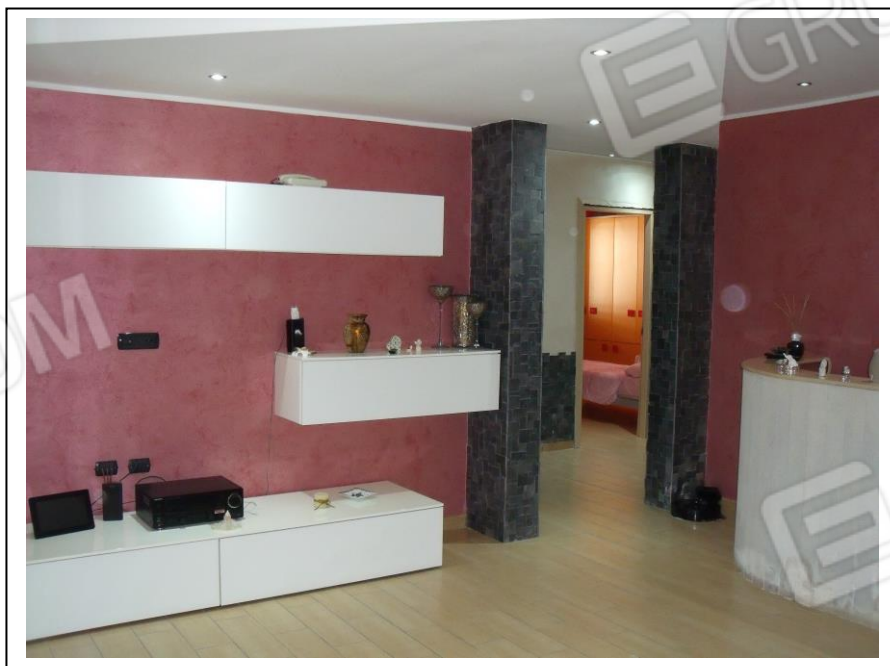
18. Interno vano unico d'ingresso/salone/soggiorno dell'unità immobiliare ad un piano fuori terra con vista lato nord, passaggio verso corridoio privo di porta di accesso.

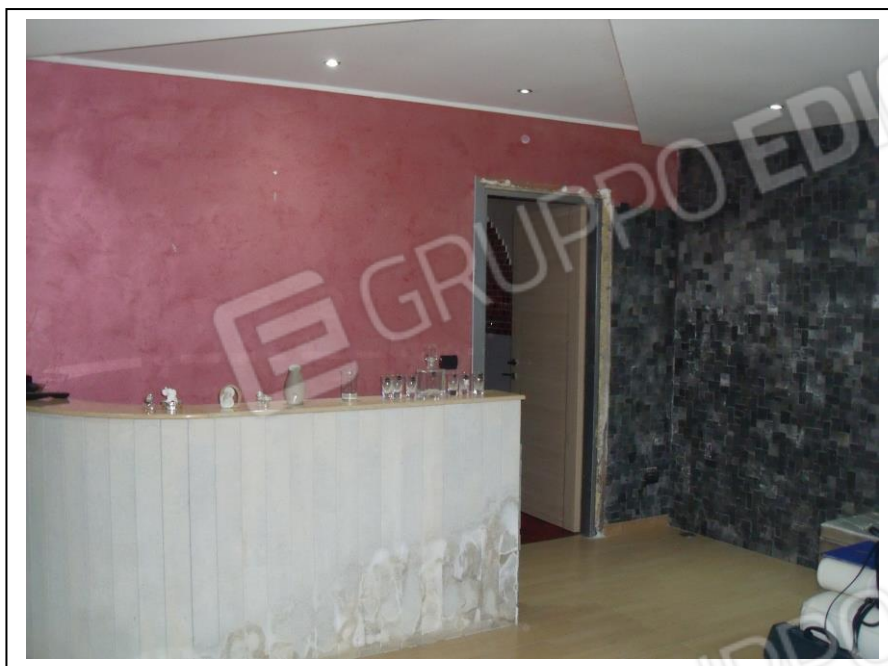
19. Interno vano unico d'ingresso/salone/soggiorno dell'unità immobiliare ad un piano fuori terra con vista lato est, in foto porta di accesso diretto a servizio igienico.

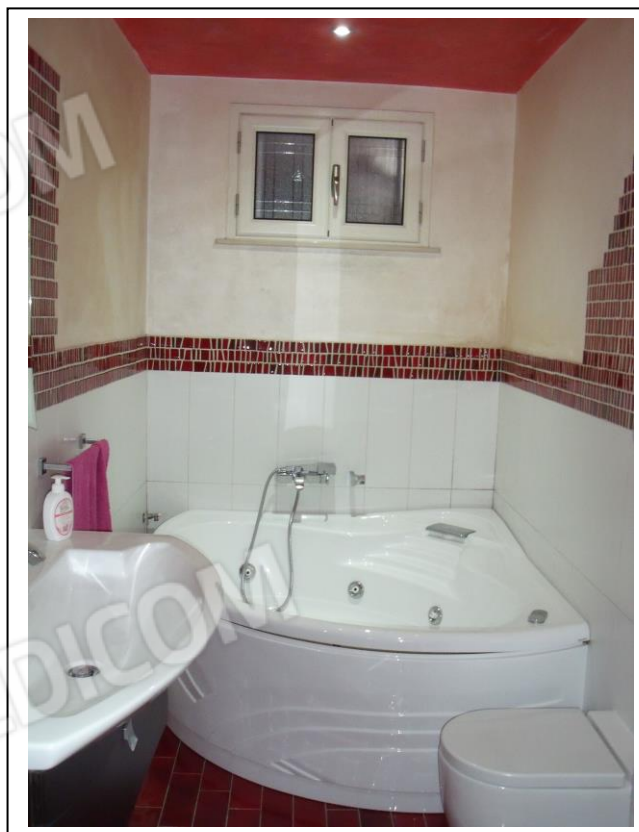
20. Interno servizio igienico con piccola finestra di fronte, esposizione lato nord-est.

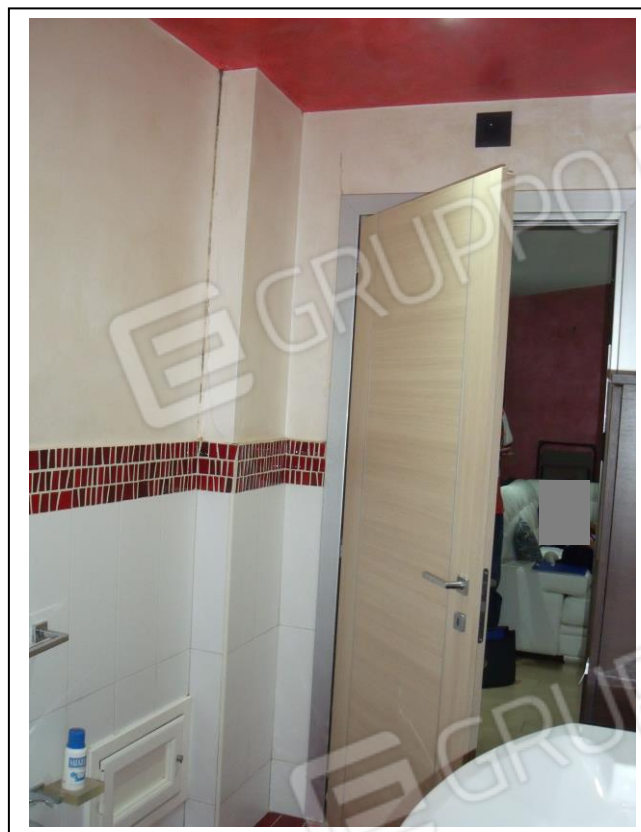
21. Interno servizio igienico con porta di accesso diretta da vano salone/soggiorno, esposizione lato sud.

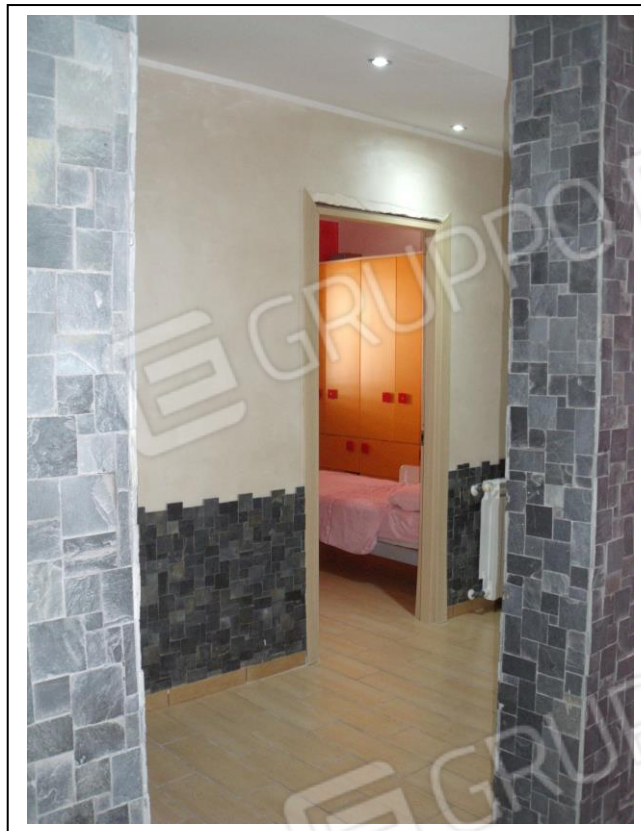
22. Interno abitazione con accesso privo di porta verso il corridoio, esposizione lato nord.

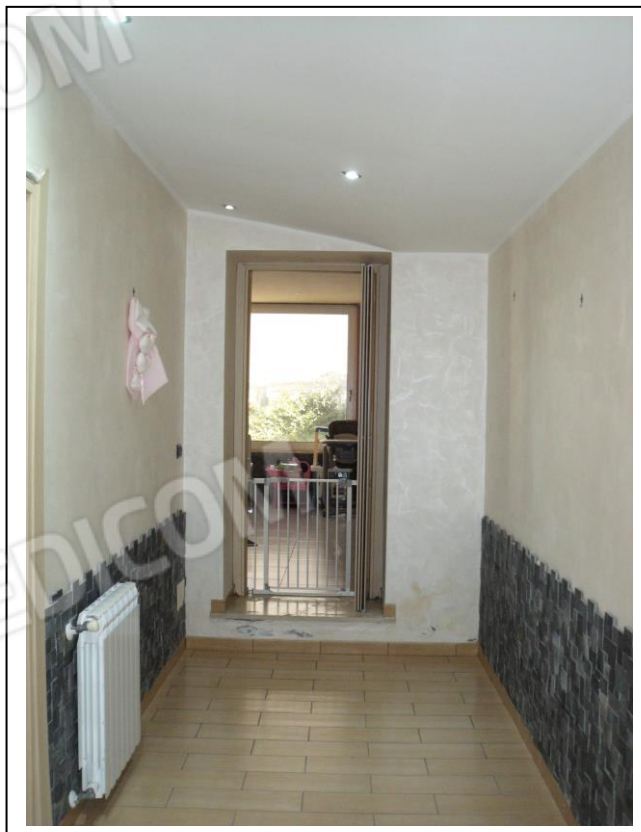
23. Interno dell'unità immobiliare (corridoio) con vista lato nord-est. In foto porta di accesso alla veranda coperta chiusa.

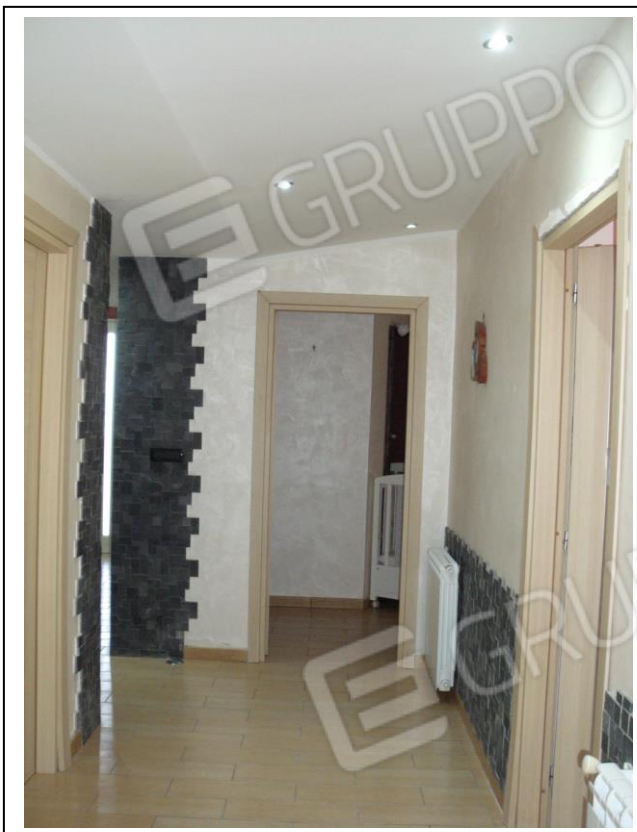
24. Interno dell'unità immobiliare (corridoio) con vista lato sud-ovest. In foto porta di accesso al vano adibito a camera da letto.

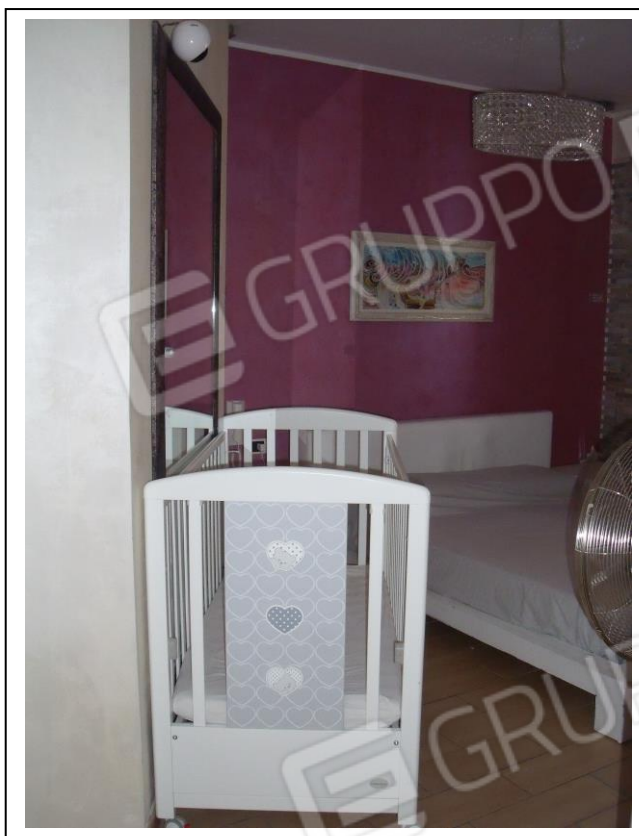
25. Interno dell'unità immobiliare, vano camera da letto doppia, con vista lato ovest.

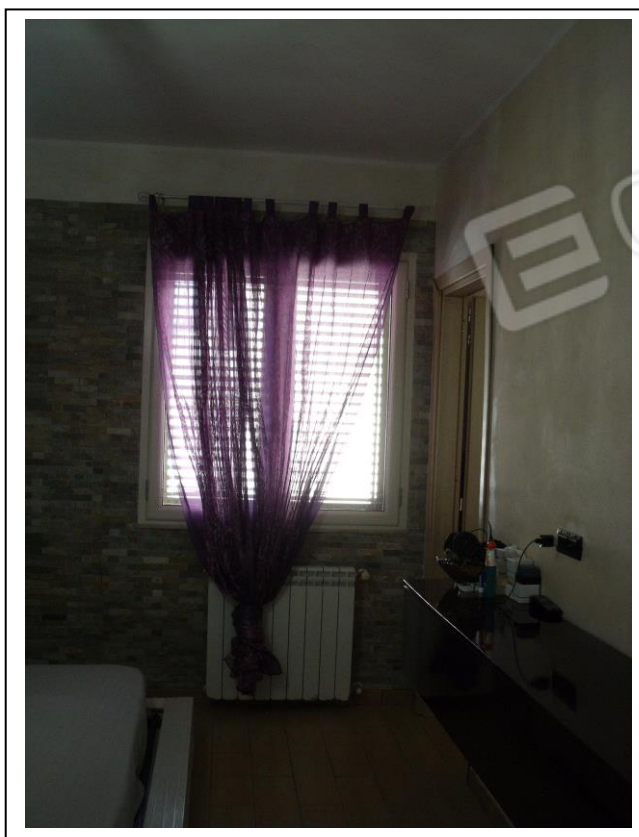
26. Interno dell'unità immobiliare, vano camera da letto doppia, con vista lato nord-ovest.

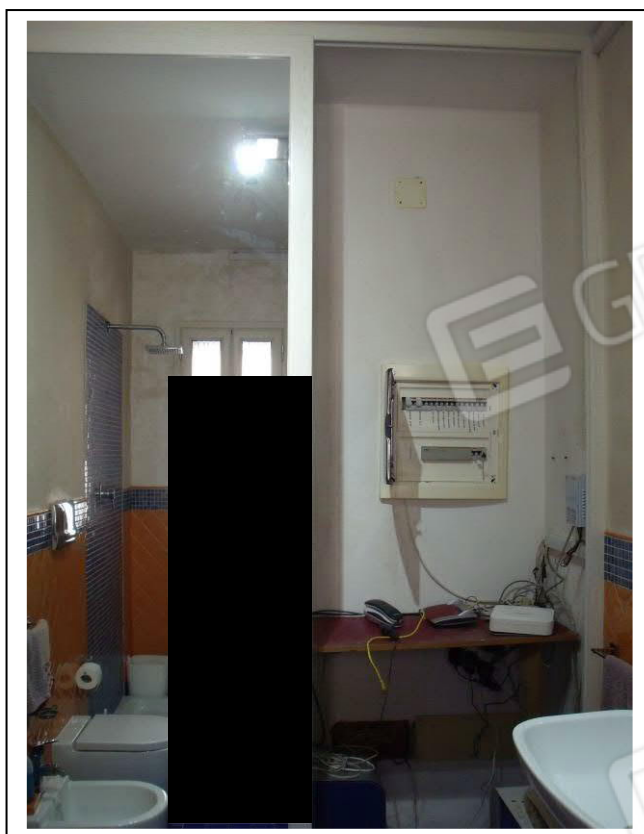
27. Interno servizio igienico (bagno "en suite") con vista lato est.

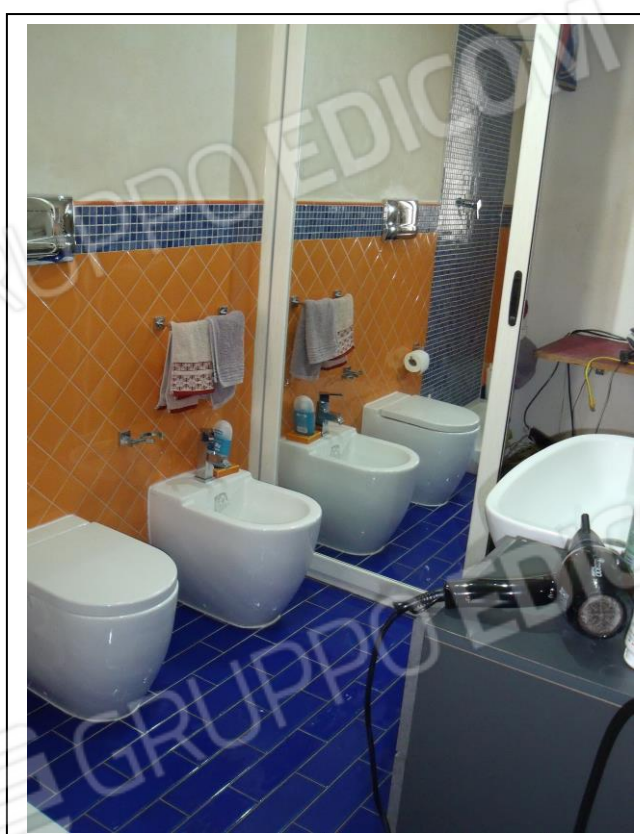
28. Interno servizio igienico (bagno "en suite") con vista lato nord-est.

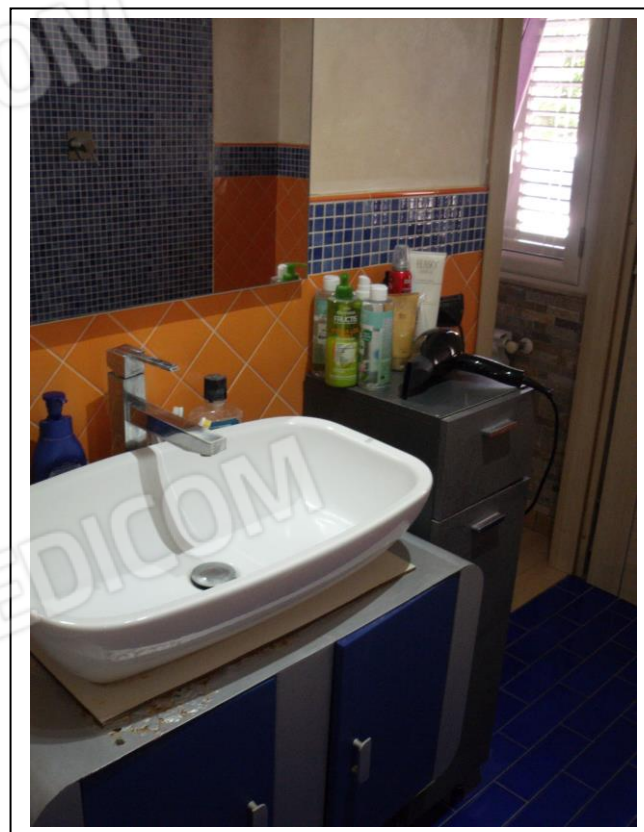
29. Interno servizio igienico (bagno "en suite") con vista lato sud-ovest, in foto porta di accesso al vano.

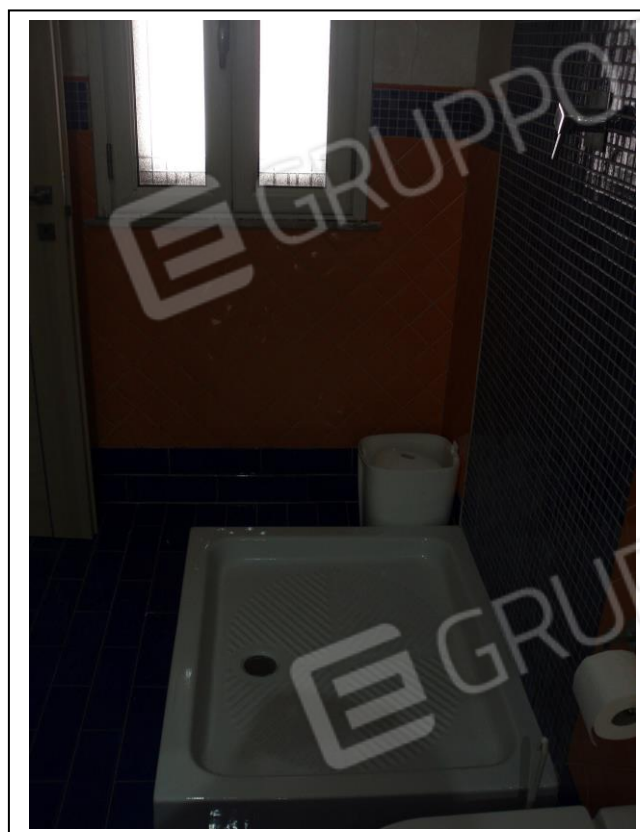
30. Interno servizio igienico (bagno "en suite") con vista lato ovest. In foto finestra a due ante a battente.

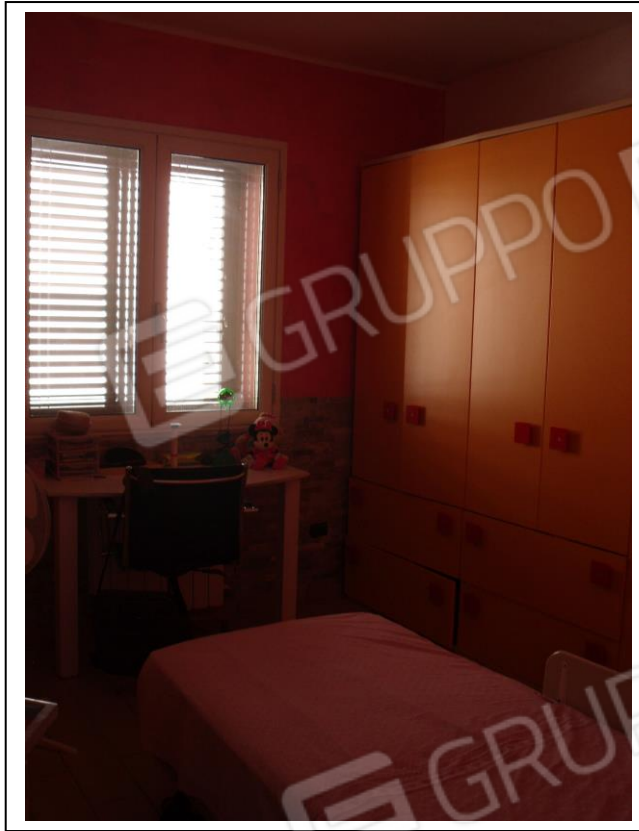
31. Interno dell'unità immobiliare, camera letto singola, con vista lato nord. In foto finestra a due ante a battente.

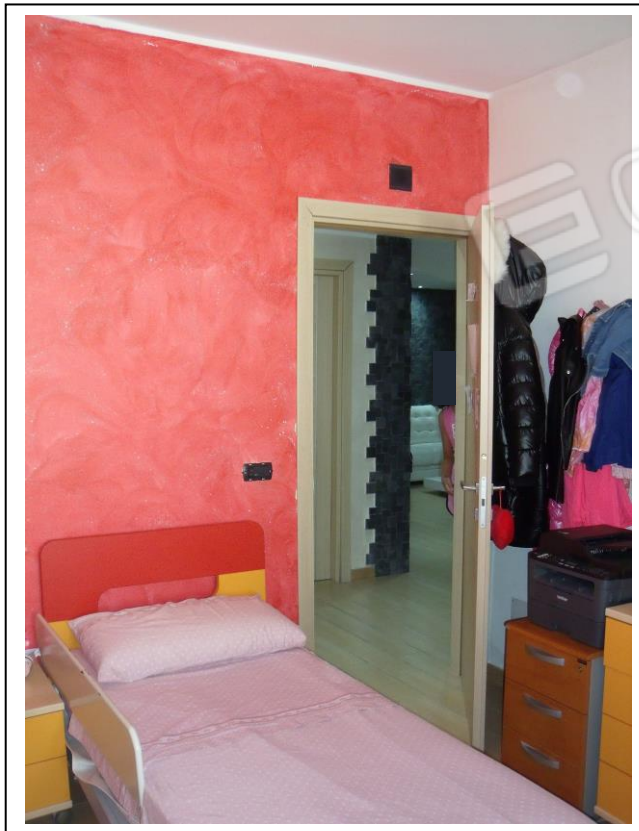
32. Interno dell'unità immobiliare, camera letto singola, con vista lato sud. In foto porta di accesso al vano.

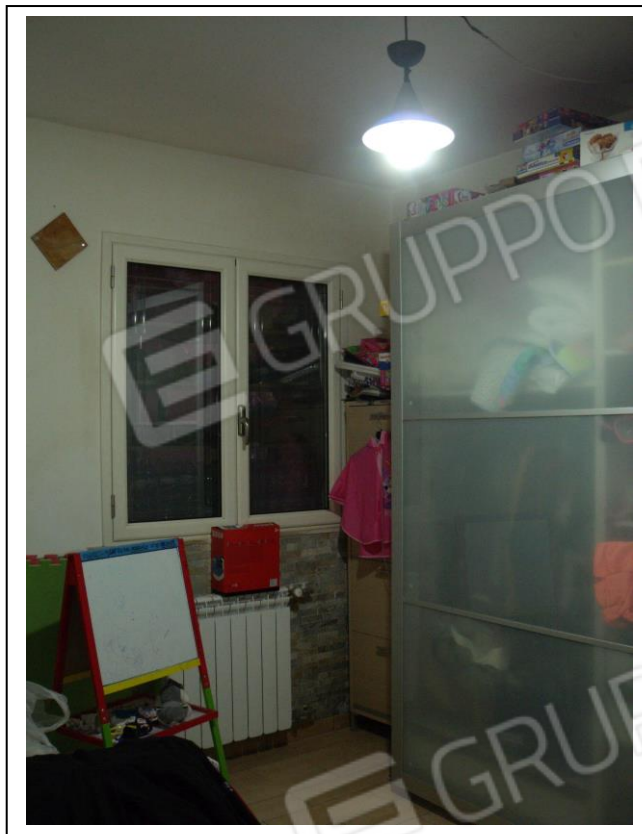
33. Interno dell'unità immobiliare, camera letto singola, con vista lato nord-est. In foto finestra a due ante a battente.

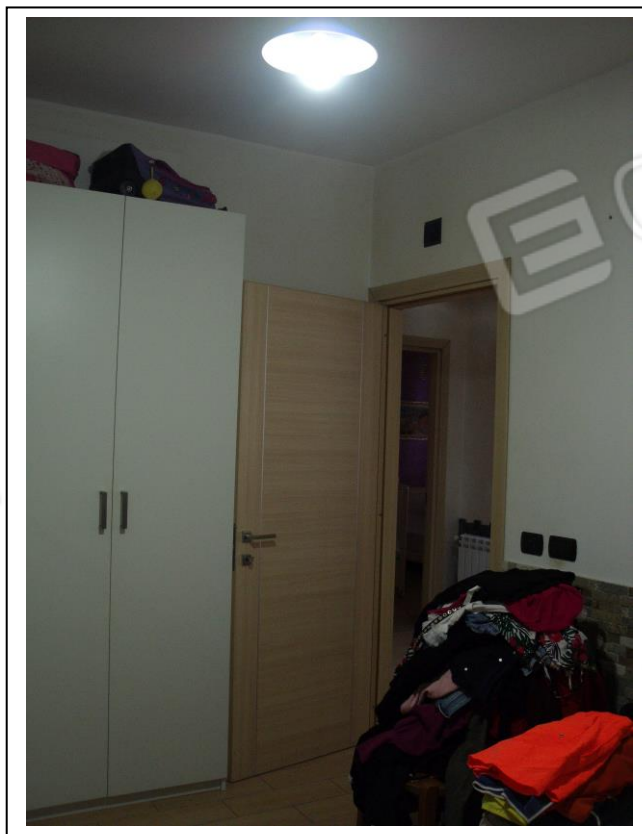
34. Interno dell'unità immobiliare, camera letto singola, con vista lato sud-ovest. In foto porta di accesso al vano.

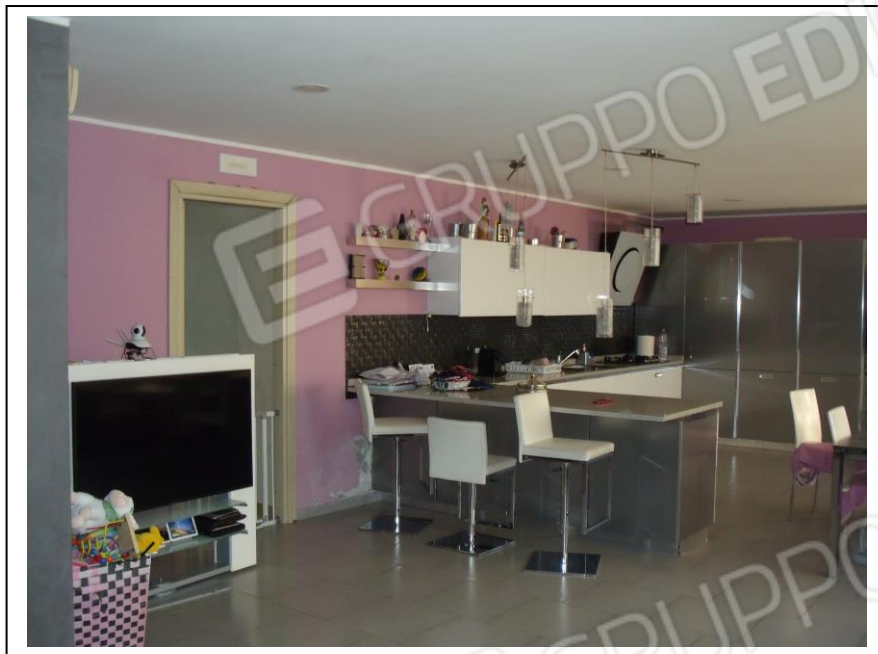
35. Interno vano chiuso a veranda coperta adibito a cucina/soggiorno, vista lato ovest. In foto porta di accesso da corridoio del fabbricato principale adibito ad abitazione.

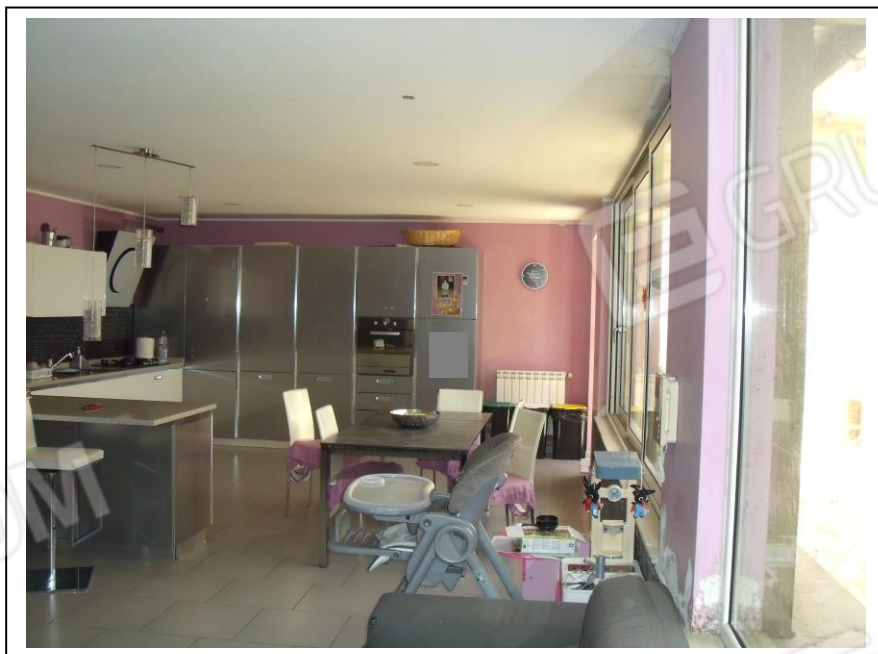
36. Interno vano chiuso a veranda coperta adibito a cucina/soggiorno, vista lato nord-ovest. Sul lato destro parete vetrata, posizionata su muretto di affaccio su area pertinenziale retrostante il fabbricato principale.

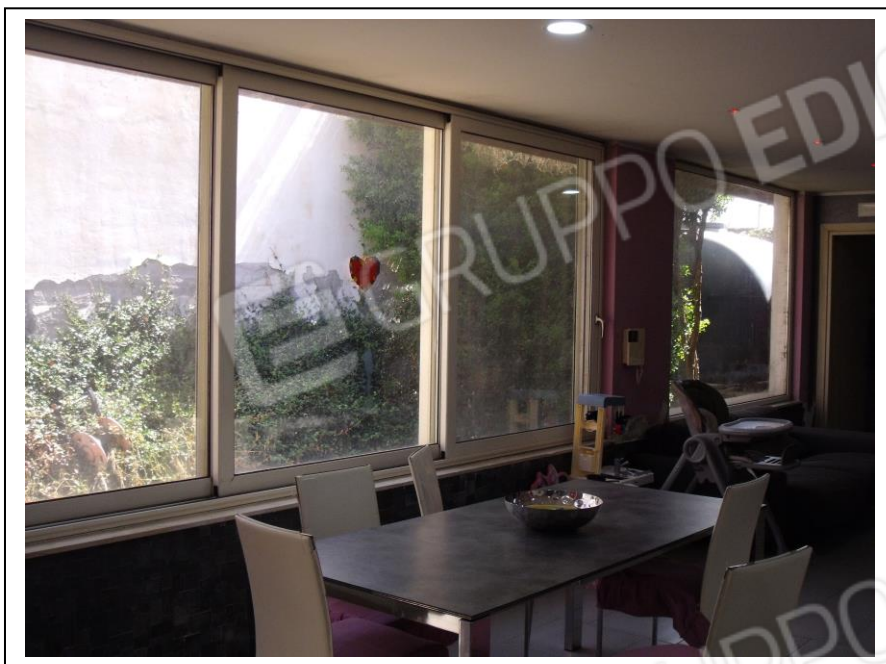
37. Interno vano chiuso a veranda coperta adibito a cucina/soggiorno, vista lato est. In foto parete vetrata, posizionata su muretto di affaccio su area pertinenziale retrostante il fabbricato principale.

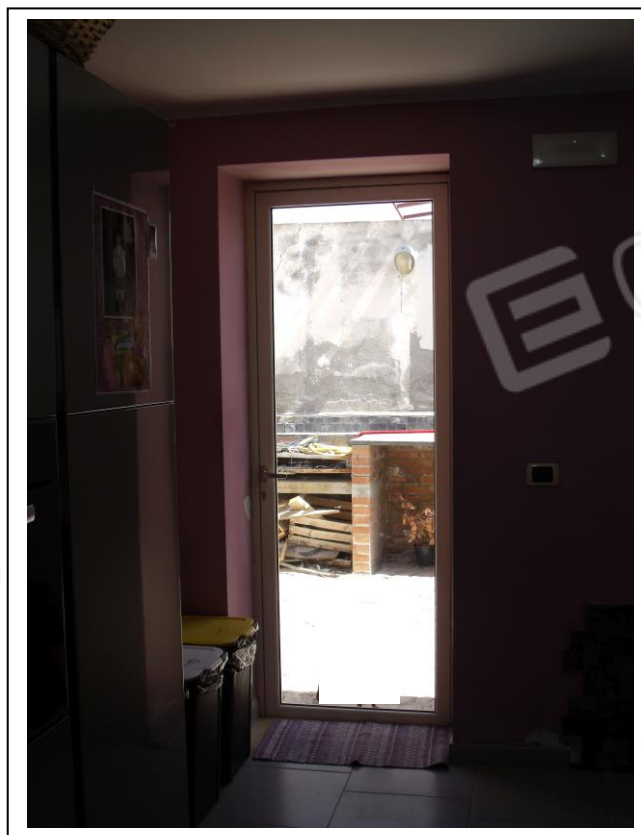
38. Interno vano chiuso a veranda coperta adibito a cucina/soggiorno, vista lato nord-est. In foto porta vetrata di accesso da area esterna pertinenziale retrostante il fabbricato principale.

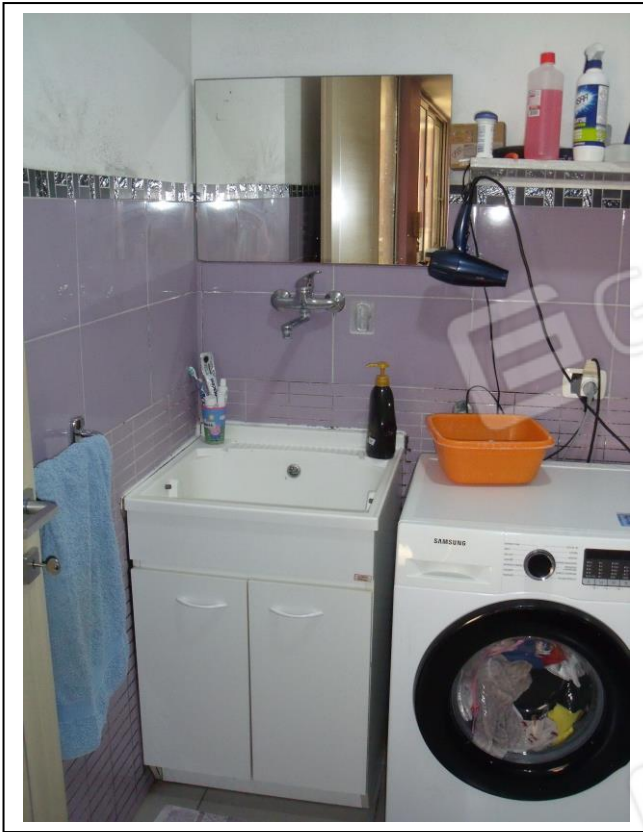
39. Interno servizio igienico con porta di accesso diretta da veranda chiusa, con vista lato sud-est.

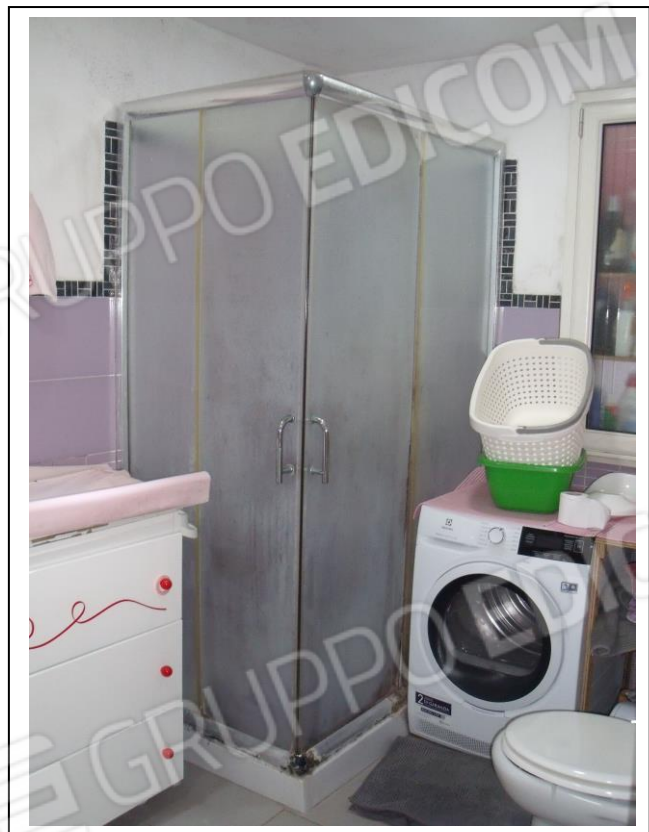
40. Interno servizio igienico comunicante con veranda chiusa, con vista lato sud.

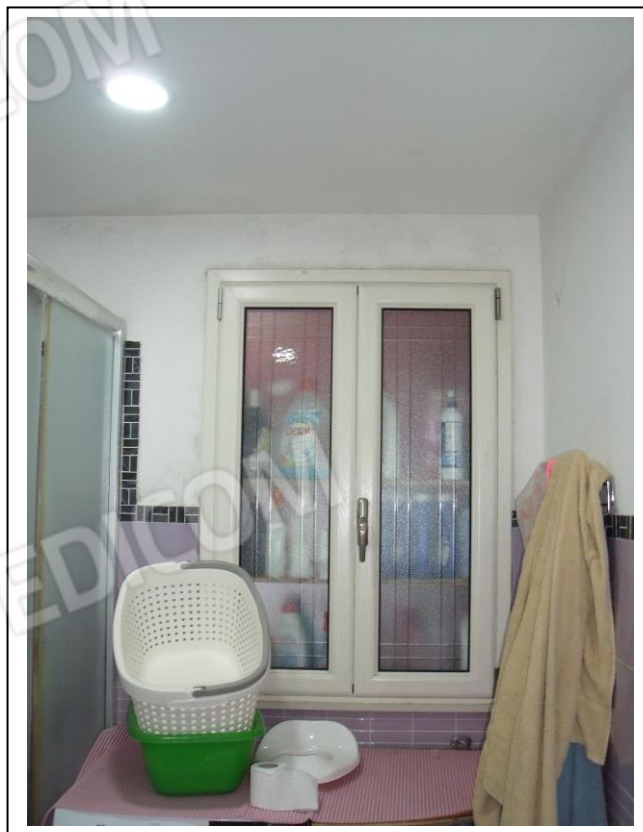
41. Interno servizio igienico comunicante con veranda chiusa, con vista lato sud-ovest. In foto finestra a due ante a battente.
