DOCUMENTAZIONE FOTOGRAFICA

RILIEVO FOTOGRAFICO DEI BENI IMMOBILI

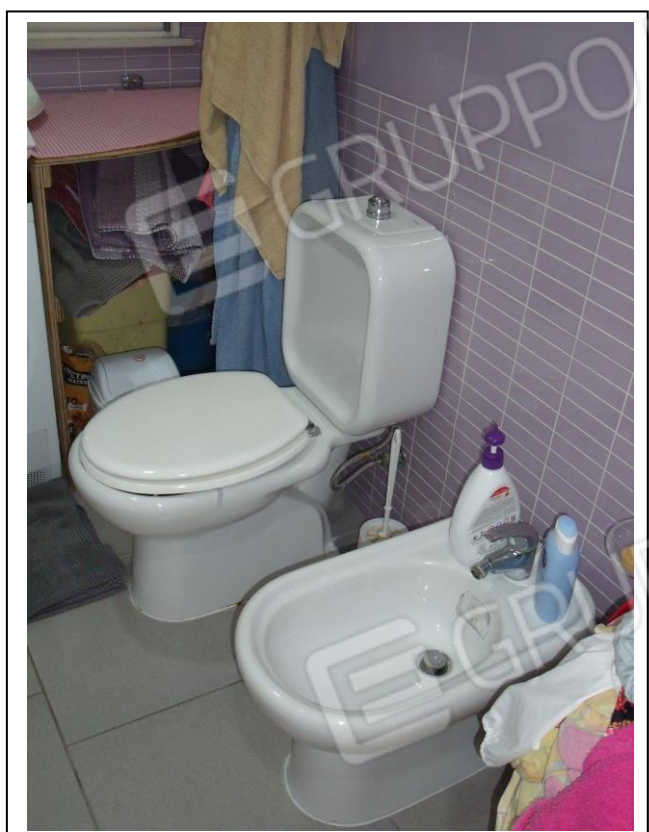
42. Interno servizio igienico comunicante con veranda chiusa, con vista lato sud-ovest. In foto sanitari bagno.

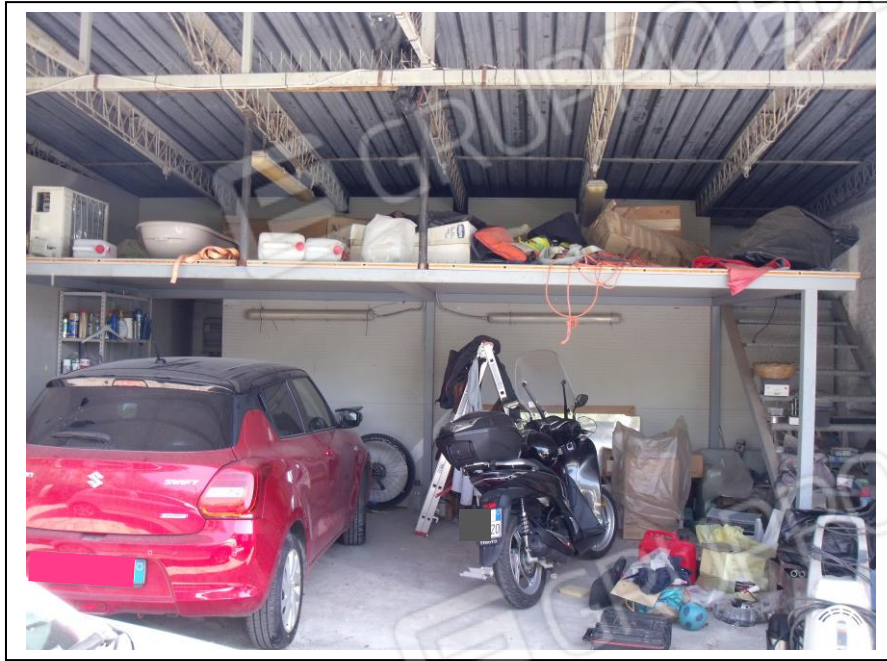
43. Fabbricato adibito a garage/deposito con soppalco interno di accesso con scala posta sul lato destro, esposizione verso lato nord.

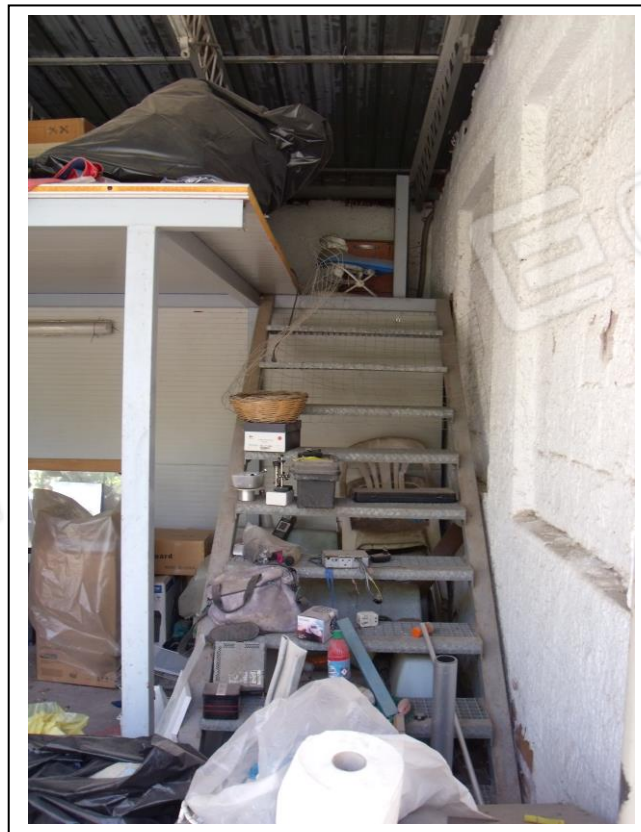
44. Interno locale garage/deposito con scala di accesso soppalco, con vista lato nord.

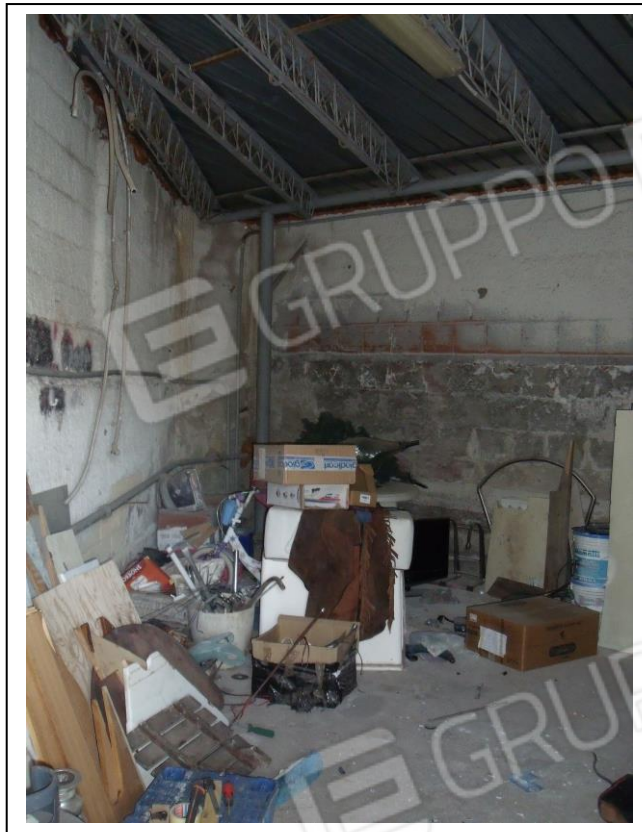
45. Interno vano adiacente locale garage, in foto oggetti vari, esposizione verso lato nord.

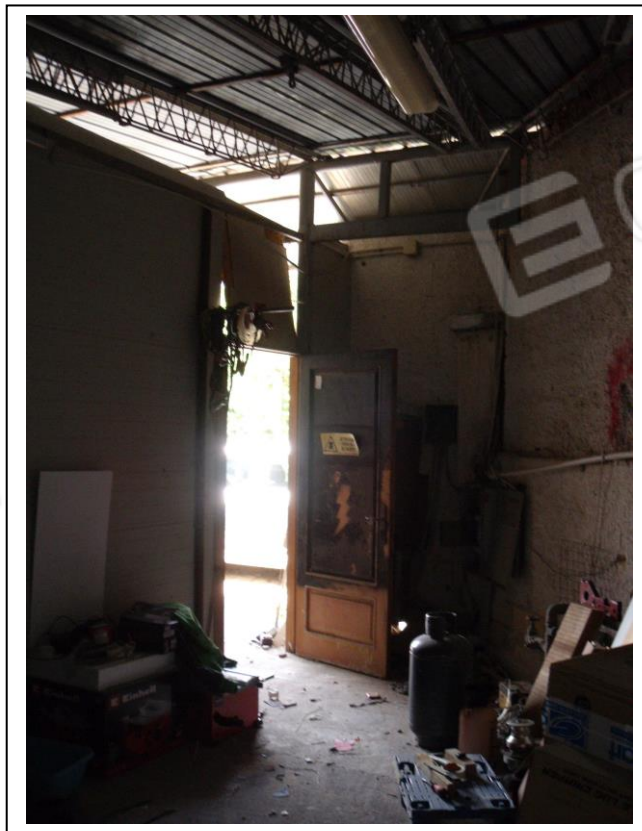
46. Interno vano adiacente locale garage, in foto oggetti vari, presenza di porta di accesso, esposizione verso lato sud.
