**TRIBUNALE CIVILE DI SIRACUSA**  
**SEZIONE ESECUZIONI IMMOBILIARI**

**CONSULENZA TECNICA D'UFFICIO PER LA STIMA DEI BENI PIGNORATI**  
**NELLA**

PROCEDURA N°RGE: **25/2013**

**Ing. Maria Antonietta MIRANDA**

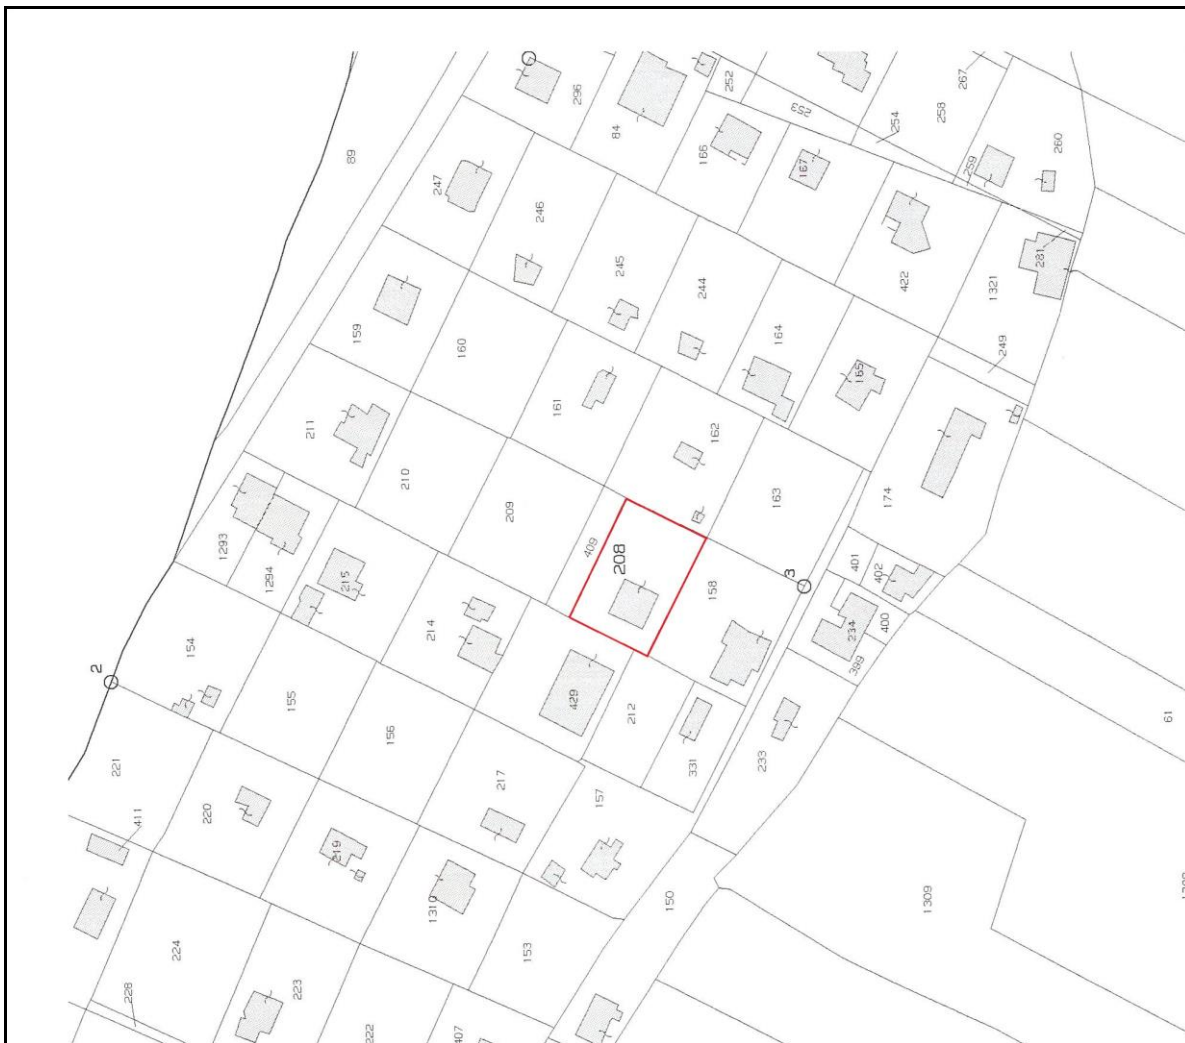
**Fig.1:** stralcio dell'estratto di mappa del Fgl. 63 con evidenziata la particella.

Per quanto riguarda la mappa catastale rappresentata nella successiva **Fig.1** si può notare che, dal confronto con la **Fig.2**, la stradella di accesso al fondo oggetto di esecuzione immobiliare, non è rappresentata sulla mappa catastale ed è stata realizzata sottraendo una striscia di terreno ai lotti dalla stessa serviti, per tanto dal rilievo effettuato dalla sottoscritta l'estensione del lotto non è di 957 mq, come riportato sulla visura catastale, ma di 852

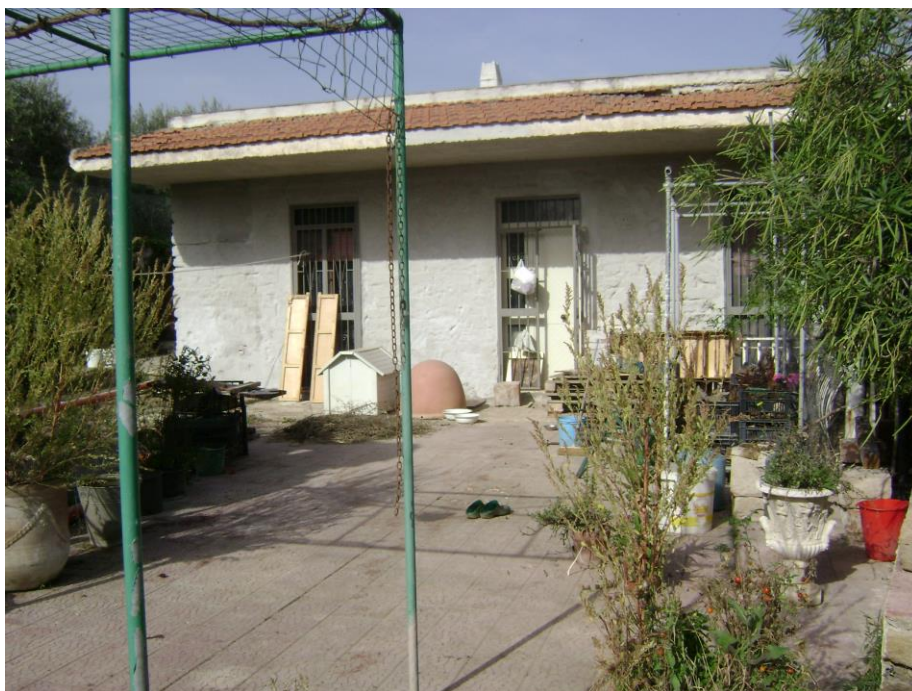
PROSPETTO PRINCIPALE EST

Le strutture orizzontali di copertura sono costituite da solaio in latero/cemento prefabbricato di spessore 16 +4 cm comprese pendenze, asfaltature di protezione, pluviali ecc. Originariamente sul prospetto anteriore erano presenti n. 4 pilastri in mattoni pieni che sorreggevano la copertura pensile con luce di aggetto pari a 1,80 m., degli originari 4 pilastri ne rimangono due, uno intero nell'angolo Nord-Est e un altro a metà che funge da chiusura alla veranda posticcia costruita su tre file di mattoni di tufo che circonda l'ala Nord della casa. La mancanza di tutti i pilastri originari sta provocando inevitabilmente il cedimento della stessa copertura pensile in corrispondenza del prospetto principale che presenta un'inflessione in mezzeria.

- Porticato e veranda : il porticato, ottenuto dal prolungamento del solaio di copertura, originariamente era sorretto da quattro pilastri di mattoni pieni a pianta quadrata, attualmente risulta sorretto da un solo pilastro d'angolo di dimensioni 26x26 cm costituito da mattoni pieni sovrapposti e in parte intonacato, la pavimentazione sotto il tetto pensile e a tergo dell'abitazione è lasciata a grezzo. Per quanto riguarda la veranda posticcia presente sull'ala Nord essa risulta chiusa da ringhiera in ferro e pavimentata con piastrelle di ceramica in molti punti sollevate, lesionate e/o

Sarebbe invece essenziale ripristinare i pilastri che sorreggevano la copertura pensile del prospetto principale, che il debitore esecutato ha inspiegabilmente eliminato, provocando un cedimento strutturale sulla stessa copertura.

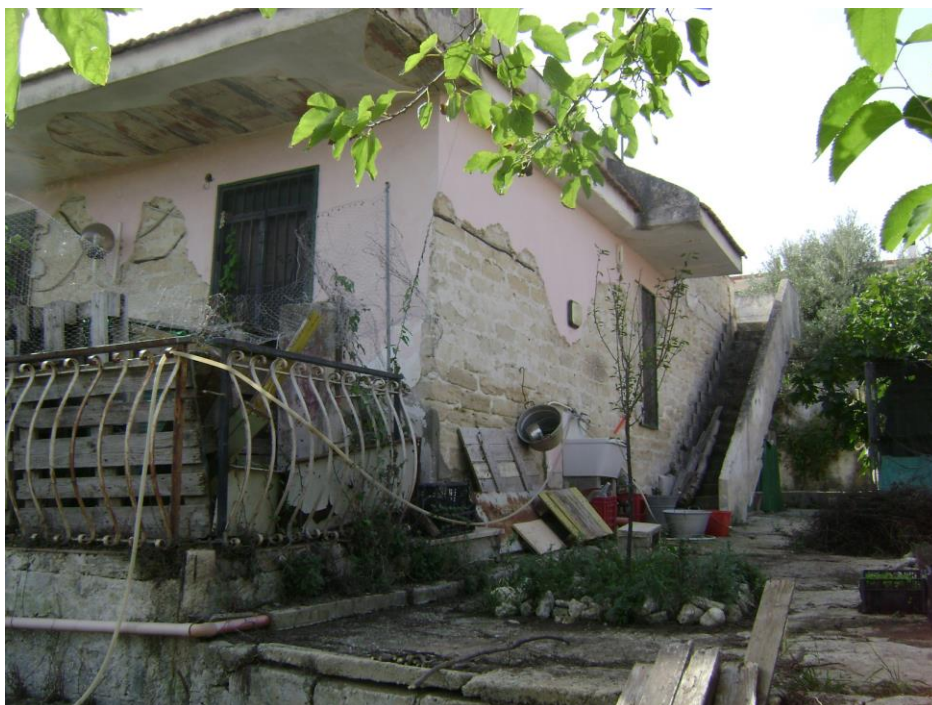
PROSPETTI NORD - OVEST

- Facciate: risultano lasciate a grezzo e in molti punti si intravedono i conci arenari con cui sono costituite le pareti in muratura. Si fa presente che originariamente tutti i muri del villino erano intonacati e tinteggiati di rosa, le tracce dell'intonaco originario sono ancora presenti nei prospetti Nord e Ovest.

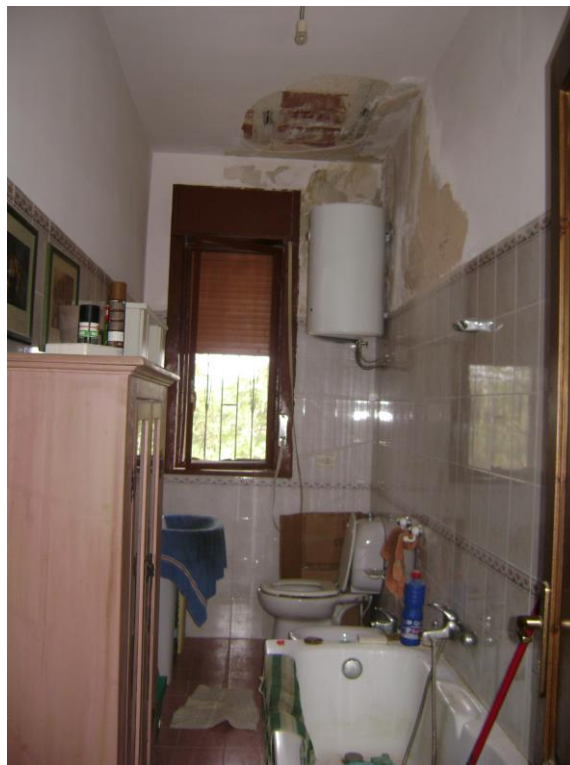
BAGNO

intonaco e tinteggio bianco per la rimanente parte delle partizioni verticali e il soffitto. Si nota la presenza di infiltrazioni sull'angolo Est del soffitto in corrispondenza del soffitto della camera adiacente prima descritta, le infiltrazioni hanno causato il distacco dell'intonaco con esposizione del ferro d'armatura dei travetti del solaio; da quanto affermato dal proprietario esecutato, tali infiltrazioni si sarebbero arrestate nel tempo.

Si constata la presenza di un camino all'interno del salone la cui canna di aspirazione ed evacuazione fumi è ubicata sul terrazzo di copertura adibito a lastrico solare, anche l'impermeabilizzazione del terrazzo andrebbe rifatta

perché presenta sull'estradosso delle fessurazioni che causano le infiltrazioni descritte in precedenza.

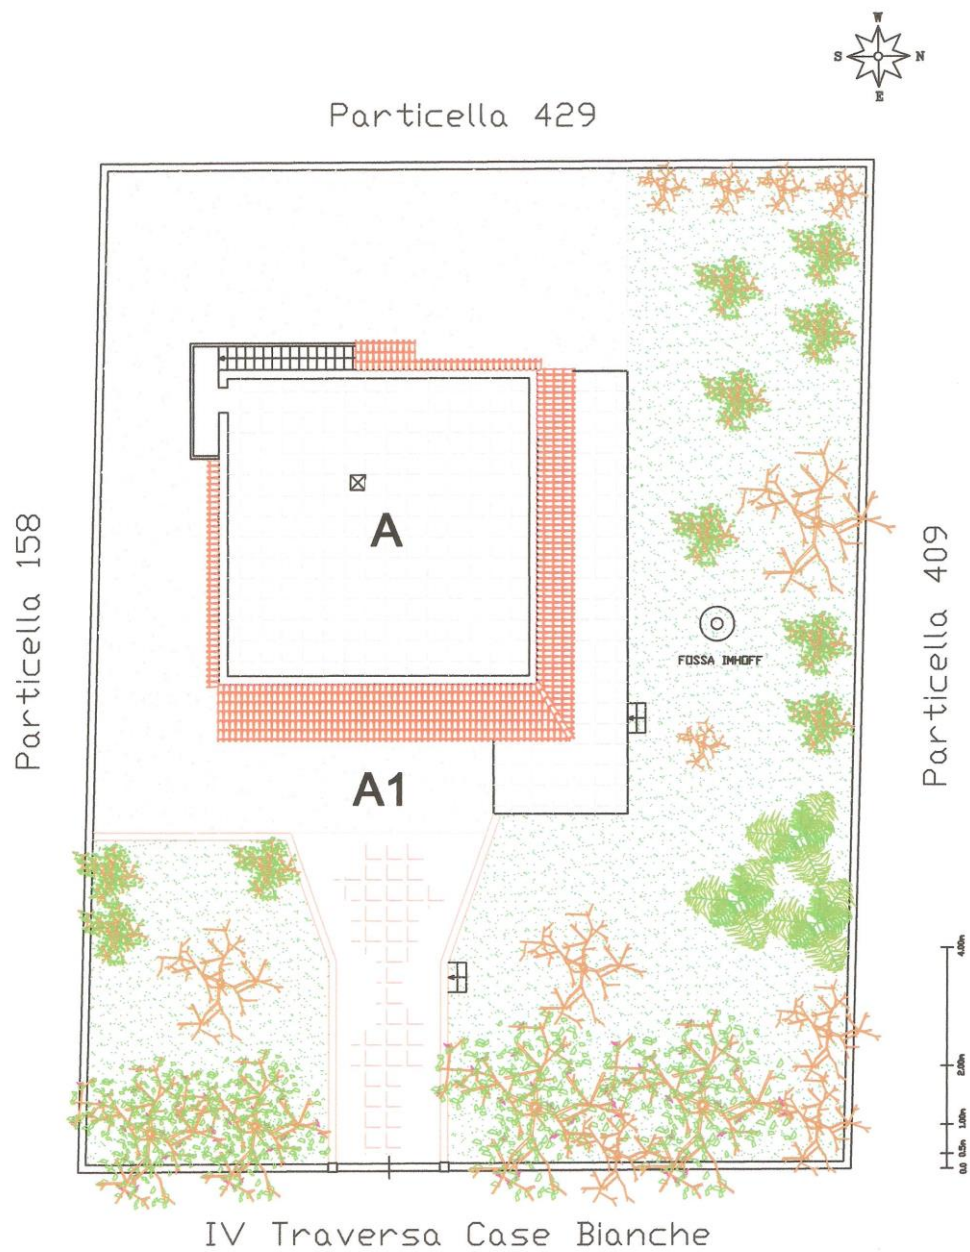
PLANIMETRIA LOTTO scala 1:200

mq. circa; vedi planimetria del lotto redatta dalla sottoscritta CTU e allegata alla fine della presente relazione.

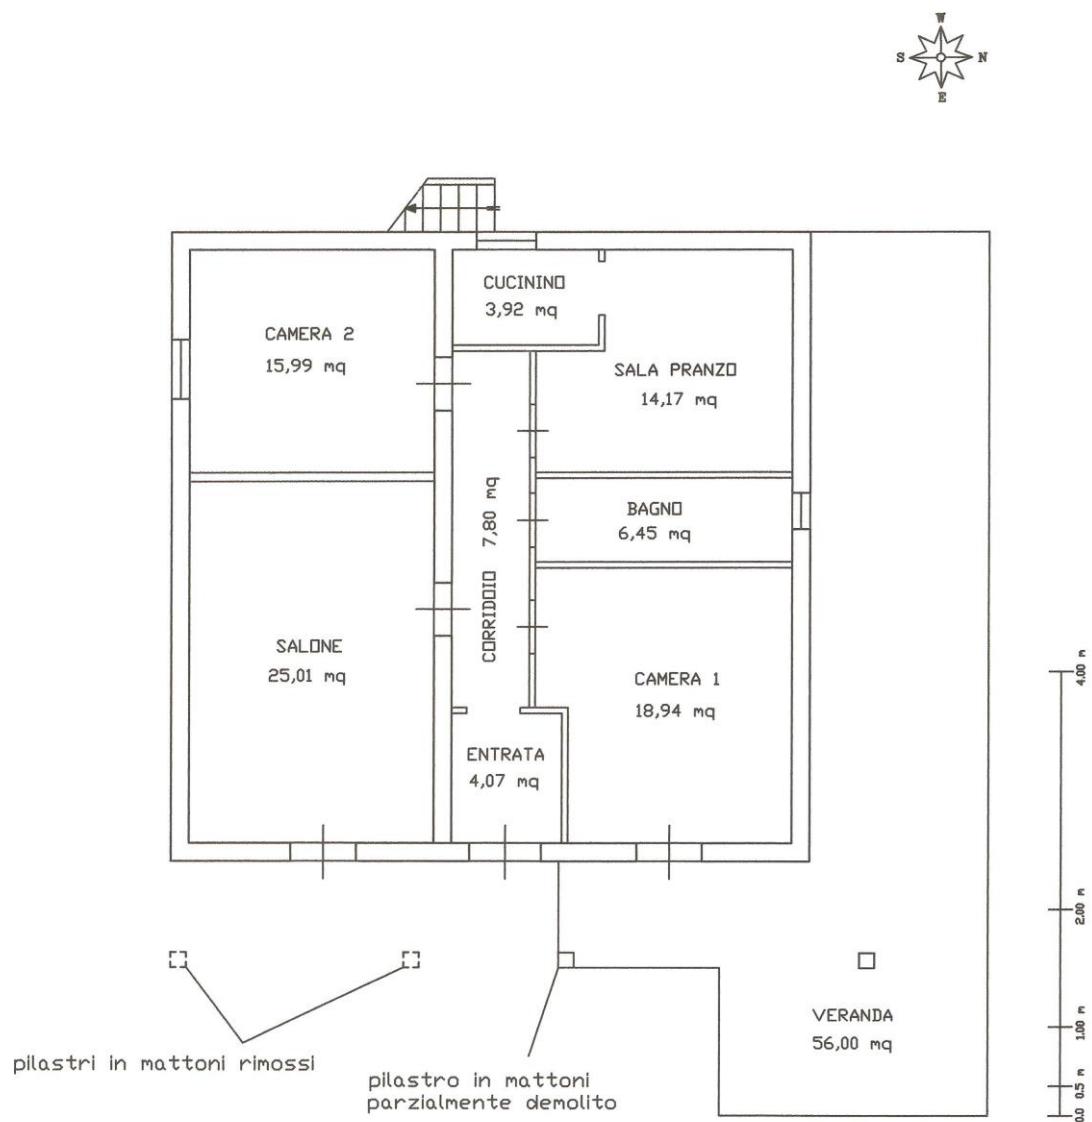
PIANTA VILLINO scala 1:100

In relazione ai dati catastali si è riscontrato che la pianta catastale dell'immobile, rappresentata in scala 1:200, presenta un mero errore materiale nella sua scala di rappresentazione, la quale risulta leggermente inferiore rispetto alla scala 1:200 dichiarata, mentre il relativo progetto in sanatoria disegnato in scala 1:100 dallo stesso tecnico che ha accatastato il

bene risulta corretto e le sue dimensioni reali sono state verificate in situ dal CTU. Nella pianta catastale non sono stati disegnati i quattro pilastri originari, presenti nel progetto in sanatoria, che sorreggevano la copertura pensile del tetto e si riscontra anche una lieve modifica nella tramezzatura interna rispetto al progetto originario approvato in sanatoria; infatti al posto del vano doppio servizio con accesso in fondo al corridoio, oggi è presente un cucinino di dimensioni leggermente superiori e con accesso all'interno della sala pranzo, si riscontra anche la presenza di un'apertura ad arco nell'entrata invece della porta. Anche la scala esterna di accesso al terrazzo di copertura è stata disegnata nella planimetria catastale sul lato sbagliato. In sede di sopralluogo si è constatata l'eliminazione di due dei quattro pilastri esistenti, mentre il terzo risulta parzialmente demolito e utilizzato come chiusura di una veranda posticcia realizzata sul lato Nord della casa. Infine non sono presenti i due gradini di accesso al villino che sopraelevavano la casa rispetto alla quota del terreno sottostante ma è presente un'intera piattaforma sopraelevata rispetto al terreno circostante di pari altezza.

Per regolarizzare i dati catastali risultanti, occorre riprodurre la planimetria dell'immobile in scala corretta con le modifiche accertate e riprodotte dalla sottoscritta CTU nelle tavole grafiche allegate.
