Tribunale di Termini Imerese

PERIZIA

<p>RAPPORTO DI VALUTAZIONE Lotto Unico – Fabbricato per civile abitazione con terreno pertinenziale</p>

Bene: Contrada Biviere s.n.c. - Godrano (PA) - 90030

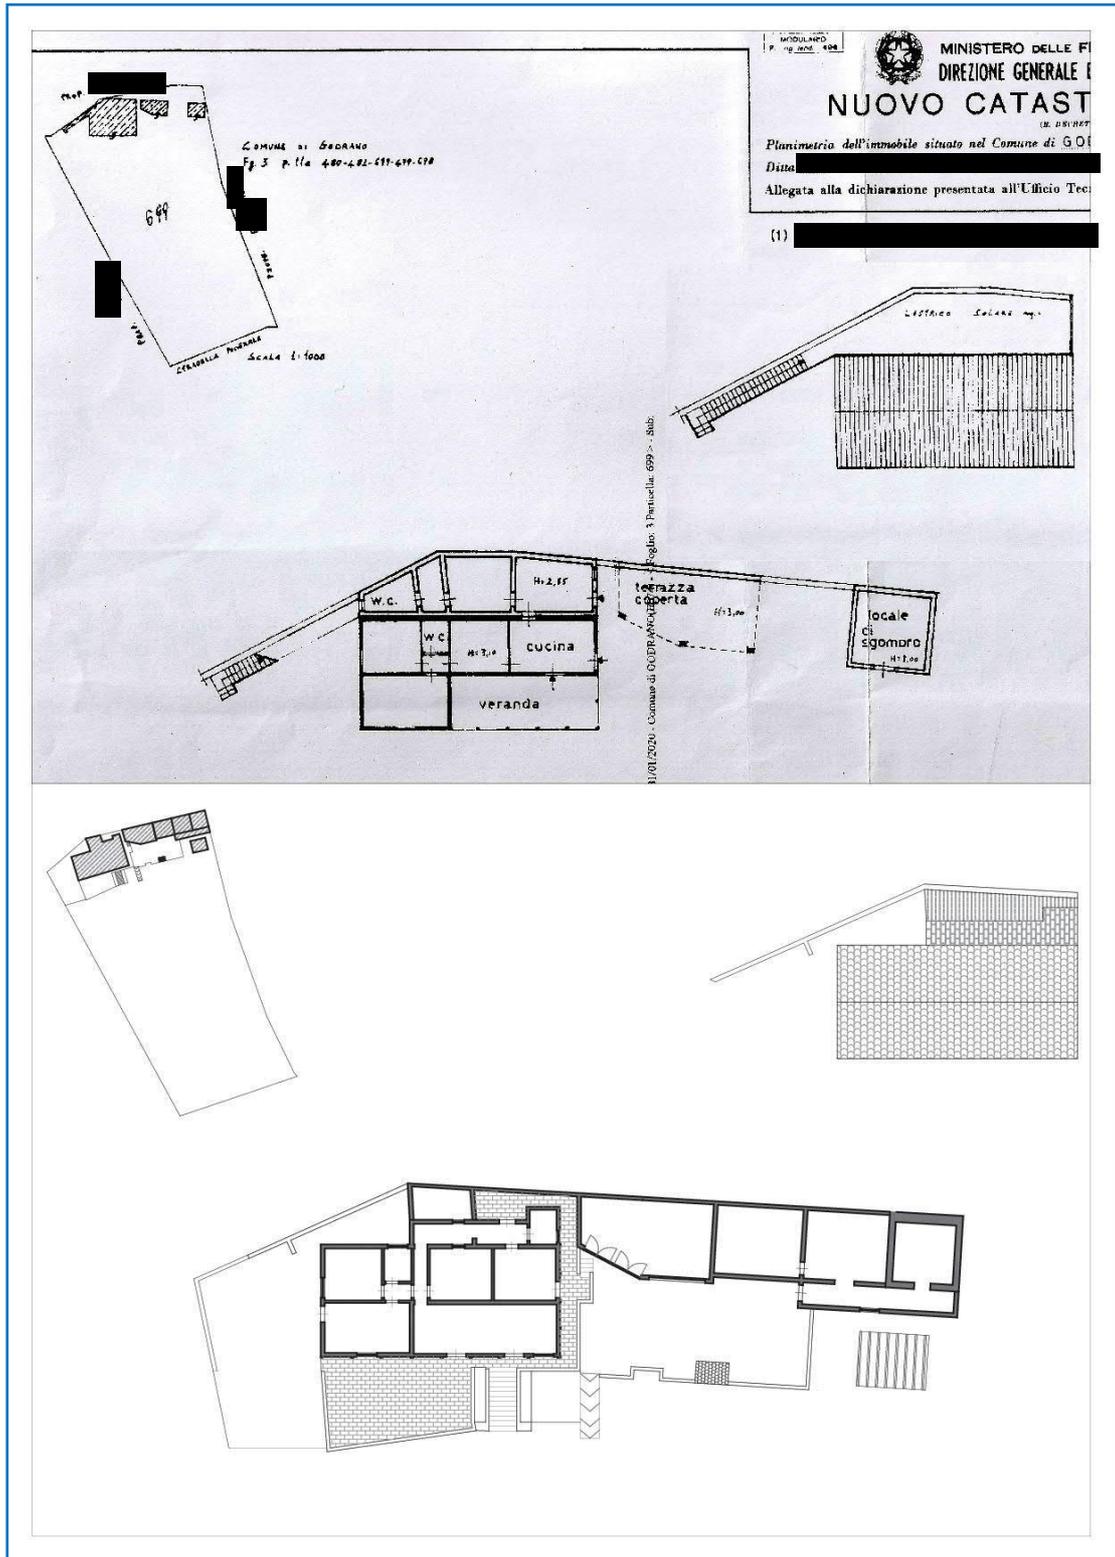
CONFRONTO PLANIMETRIE CATASTALE-STATO DI FATTO

Dal confronto fra la planimetria catastale ed il rilievo dello stato di fatto effettuato durante il sopralluogo, si rilevano le difformità che di seguito si evidenziano:

- presenza di un capanno per ricovero attrezzi con base in c.a. e struttura in lamiera zincata;
- presenza di tre volumi in muratura fra il magazzino e la tettoia, nel terrazzamento a quota + 1,20 m rispetto al piano del terreno;

- tompagnamento, con muratura e pannellatura di legno, della terrazza coperta;
- modifica della volumetria del corpo B del fabbricato destinato ad abitazione, con demolizione della scala che conduce al lastrico solare, dello stesso lastrico solare e di parte della volumetria ad esso sottostante e ricostruzione di parte di essa;

- diversa distribuzione interna dell'abitazione e chiusura della veranda con conseguente creazione di un nuovo volume;
- modifica di un'apertura lungo il prospetto da finestra a porta finestra ed occlusione di quelle che originariamente si aprivano sul prospetto prospiciente la veranda;

- mancata indicazione del terrazzo antistante il fabbricato.

Regolarizzabili mediante: variazione della planimetria catastale tramite Docfa

Oneri stimati di regolarizzazione catastale: € 350,00.

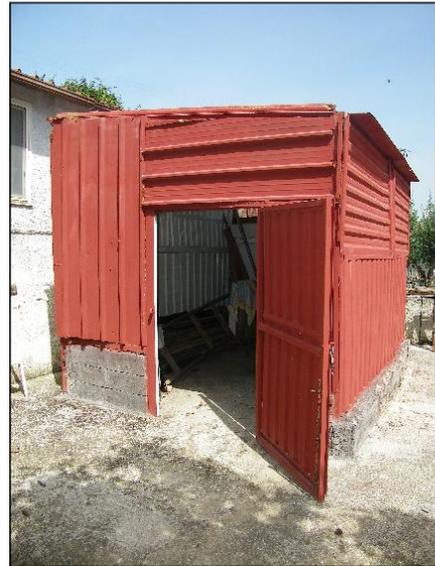
Foto 8. Magazzino costituito da casotto in lamiera

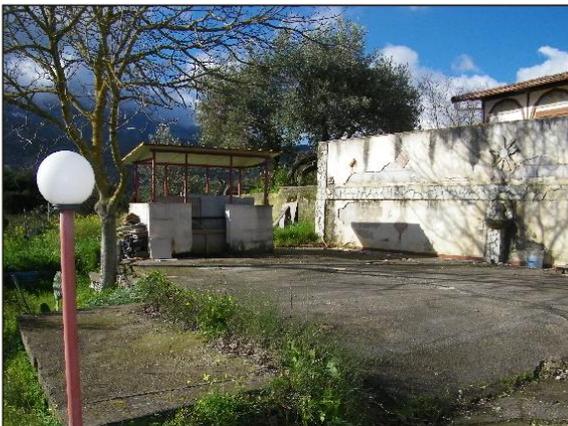
Note: La caldaia che mette in funzione l'impianto di riscaldamento è alimentata a GPL, attraverso un serbatoio esterno, installato fuori terra.

Il riferimento per questo tipo di installazioni non cade sulle norme edilizie o urbanistiche, bensì su quelle antincendio che in questi casi, prevedono che l'installazione necessiti di una documentazione tecnica da produrre ai fini della prevenzione antincendio ossia una SCIA, costituita da due sottofascicoli di cui una va presentata al Comando provinciale dei Vigili del Fuoco competente ed uno custodito dal richiedente e che deve rimanere a disposizione per eventuali controlli.

Foto 6. Tettoia di copertura del serbatoio di gpl per caldaia

Oneri stimati per SCIA ai fini della prevenzione antincendio: € 900,00 euro

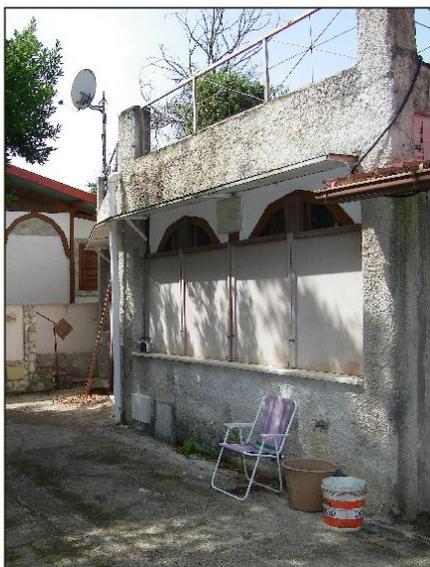
Il corpo C è costituito strutturalmente da una tettoia latero-cementizia sorretta da 3 pilastri e addossata per un lato al muro di contenimento. La tettoia è stata tompagnata in parte con muratura ed in parte con pannellatura in legno dove si aprono gli infissi e risulta così un vero e proprio vano. In continuità con essa vi sono altri tre corpi di fabbrica formati da due magazzini ed un disimpegno, costruiti in muratura e con copertura costituita da una struttura leggera rivestita con pannelli isolanti. I tre corpi risultano edificati abusivamente e si uniscono all'ultimo magazzino, identificato come corpo D, che presenta una struttura portante in muratura ed una copertura piana latero-cementizia.

Foto 21. Tettoia tompagnata abusivamente

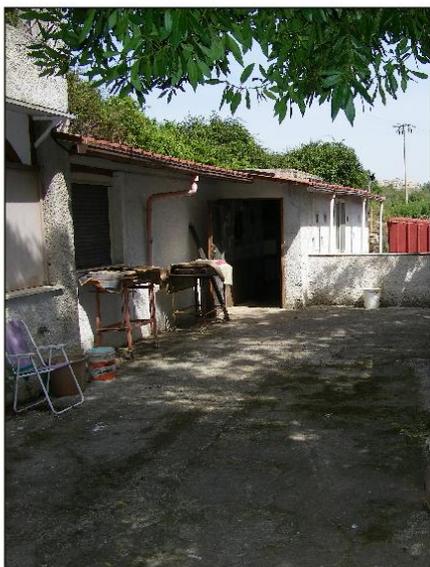
Foto 25. Magazzini edificati senza autorizzazione

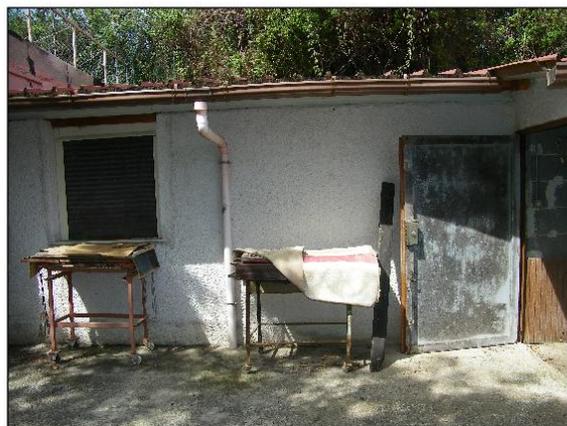
Foto 26. Magazzini edificati senza autorizzazione

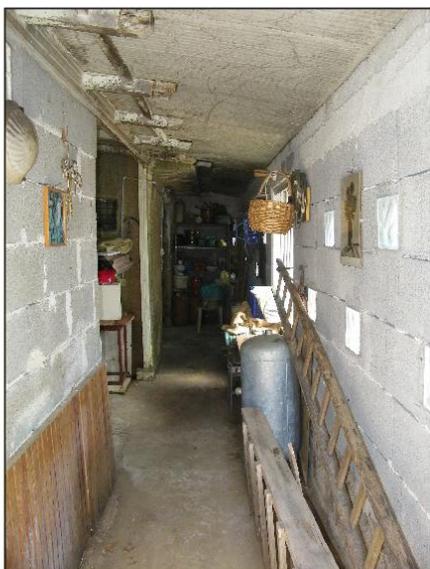
Foto 27. Magazzini edificati senza autorizzazione

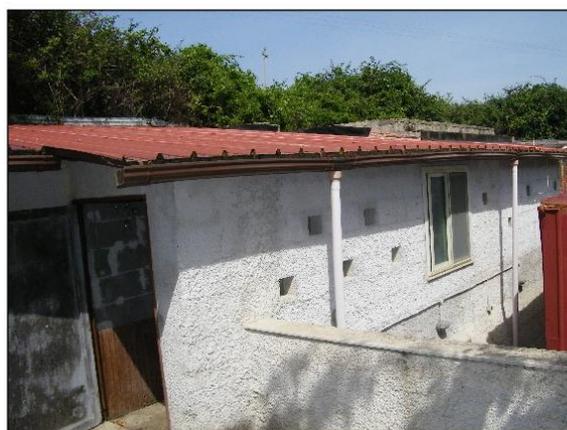
Foto 28. Magazzini edificati senza autorizzazione

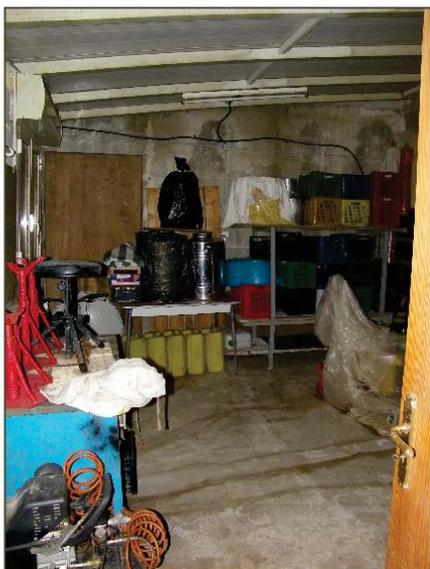
Foto 29. Magazzini edificati senza autorizzazione

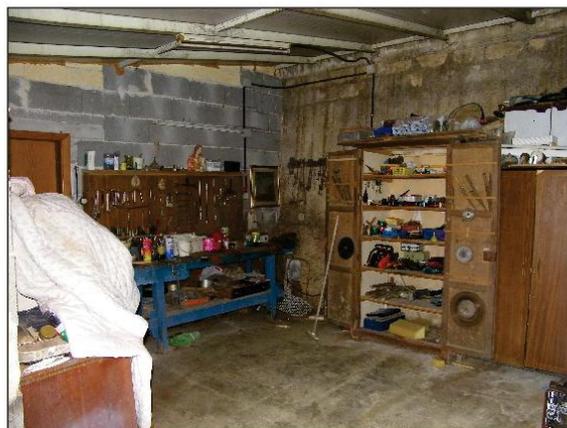
Foto 30. Magazzini edificati senza autorizzazione

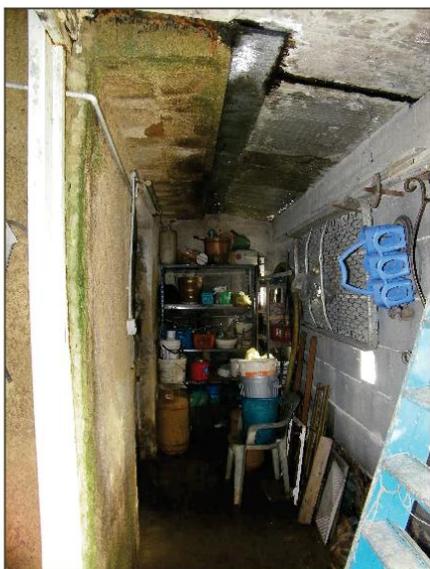
Foto 31. Magazzini edificati senza autorizzazione

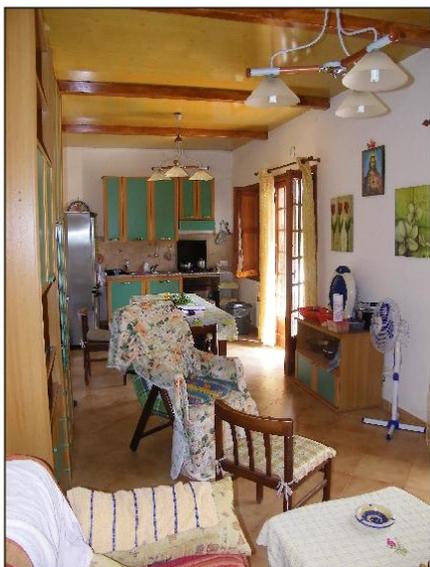
L'accesso principale all'immobile è prospiciente la scalinata ed immette in una cucina soggiorno originariamente destinata a veranda ed in seguito chiusa senza regolari permessi; a seguire, un corridoio ad L immette a destra in una camera da letto con apertura finestrata sul corridoio stesso ed a sinistra in un piccolo disimpegno che separa altre due camere da letto (la prima con finestra e porta finestra e la seconda con finestra che aprono tutte e tre verso l'esterno) ed un bagno fornito di vaso, bidet e lavabo.

Foto 33. Veranda chiusa senza autorizzazione

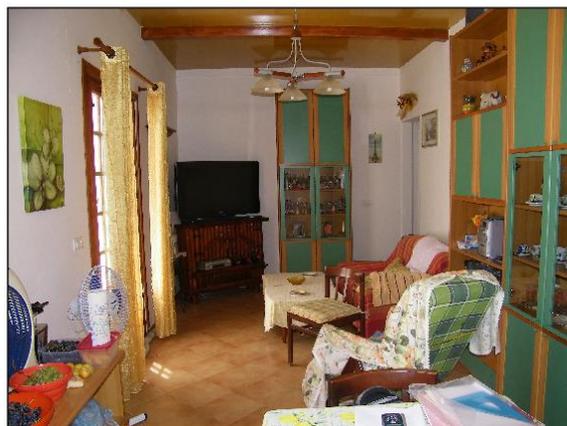
Foto 34. Veranda chiusa senza autorizzazione

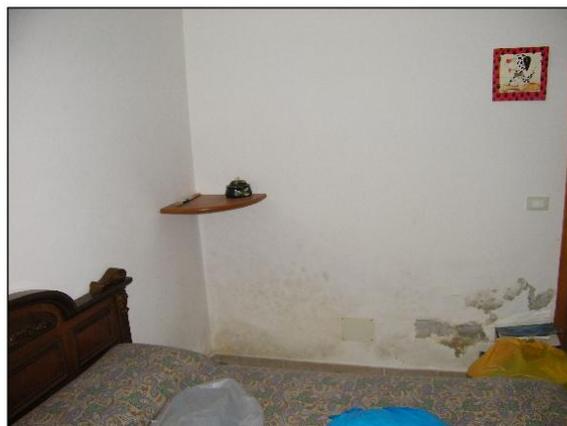
La vegetazione del giardino appare in buono stato perché periodicamente soggetta a cure mentre sia gli esterni che gli interni della casa, necessiterebbero di interventi di manutenzione anche straordinaria in certi casi, per la presenza di tracce di distacco di intonaco sul muro della terrazza esterna, buchi e fessurazioni sulla copertura piana in legno sottostante le falde e tracce di umidità di risalita presenti in alcune camere, con conseguente scrostamento dell'intonaco dalle pareti, indice il tutto, di un non ottimale isolamento della casa dall'umidità.

Foto 38. Tracce di umidità di risalita nella camera

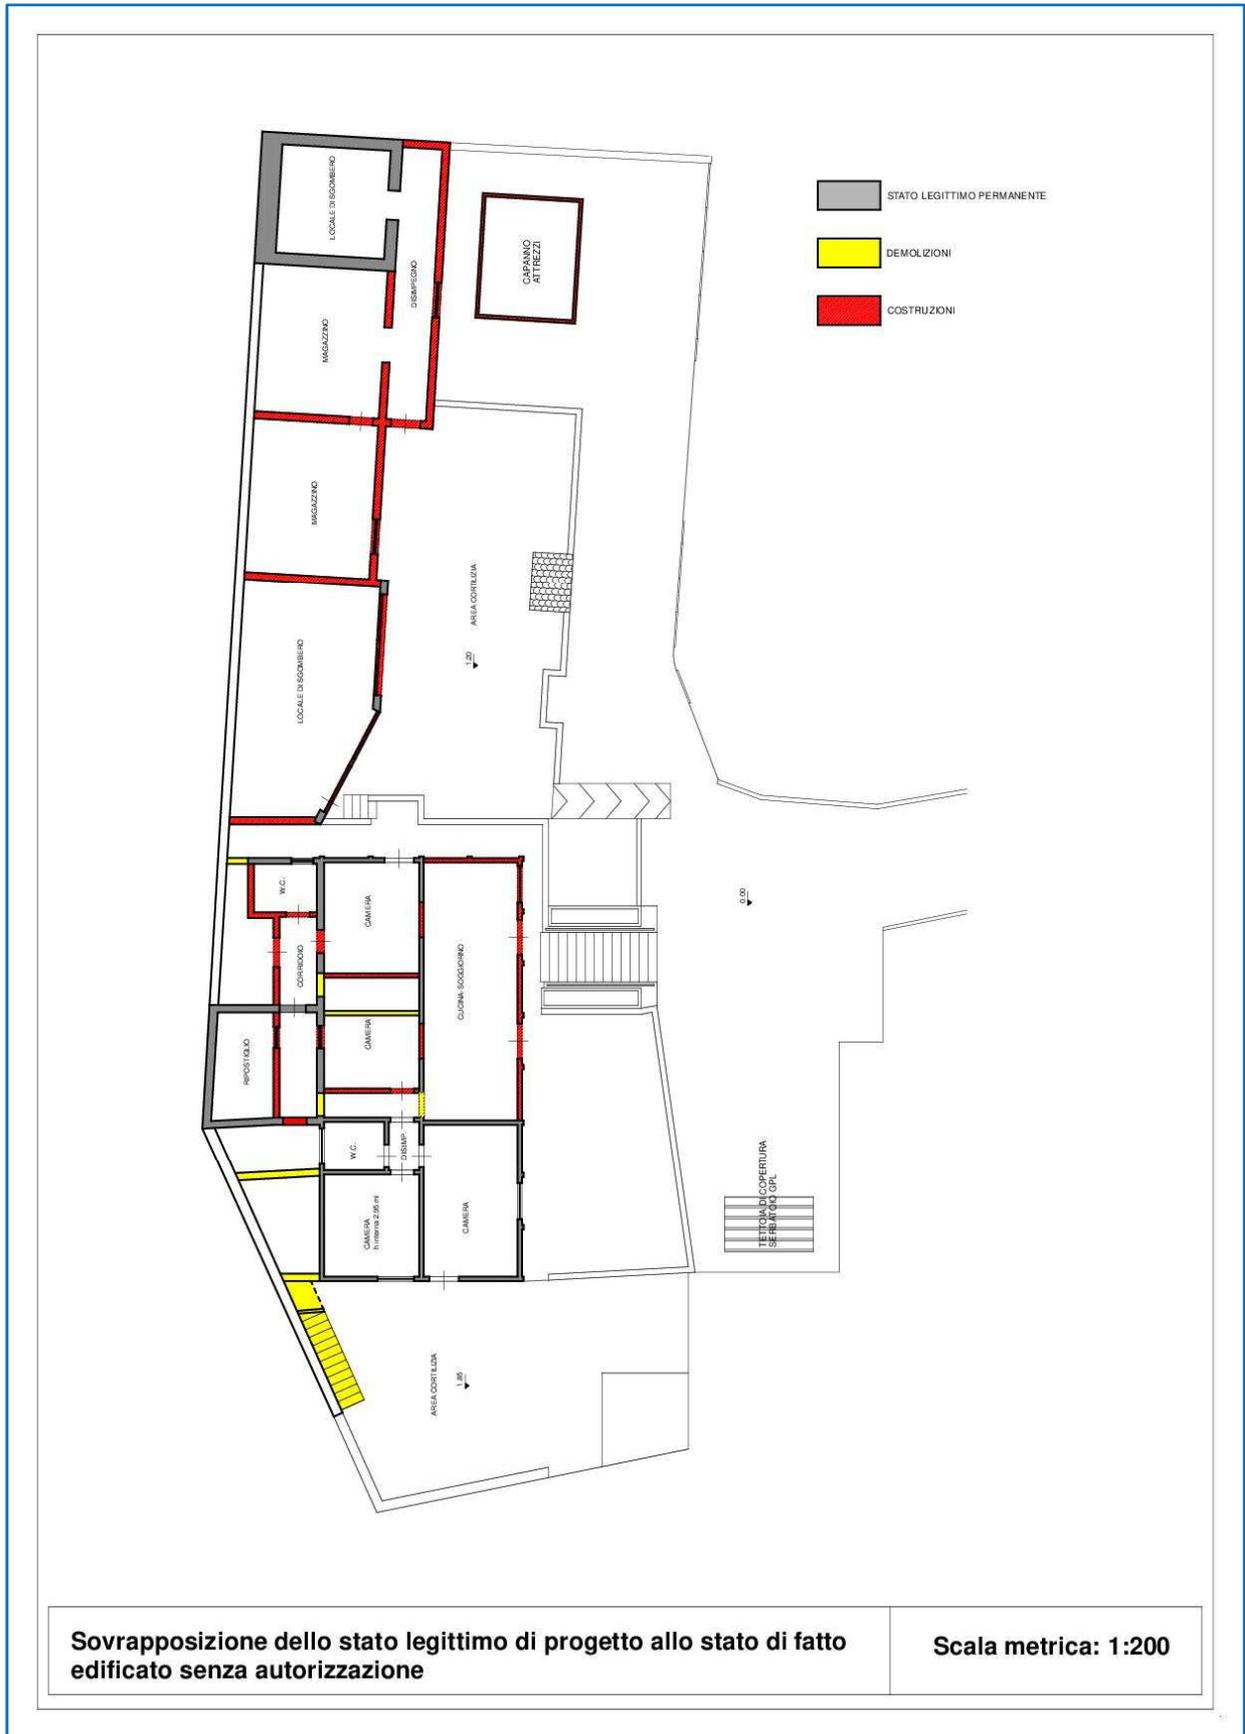
CONFRONTO FRA LO STATO DI FATTO E QUELLO DI PROGETTO

- non potendosi procedere alla sanatoria c.d. ordinaria ai sensi l'art. 36 del D.P.R. n. 380/01 per la mancanza dei presupposti della doppia conformità richiesti dall'articolo di legge, relativamente alle volumetrie generate dalla chiusura della veranda, dal tompagnamento della tettoia, dalla costruzione di un capanno con struttura in lamiera zincata e dalle costruzioni in muratura che riguardano, sia quelle isolate, sia quella realizzata in aderenza dell'unità principale con la creazione di un disimpegno e di un bagno;
