TRIBUNALE DI TERMINI IMERESE
SEZIONE ESECUZIONI IMMOBILIARI
R.G.Es. 109/2023

CONSULENZA TECNICA D'UFFICIO
PERIZIA DI STIMA IMMOBILIARE
PER PUBBLICITA'

Piena proprietà di porzione di villino bifamiliare con annessa area scoperta di pertinenza esclusiva, sita nel Comune di Villafrati, Via Enrico Berlinguer S.n.c., individuato al Catasto Fabbricati al Fg. 14, p.IIa 1451, Sub. 21, piano T-1°, con annesso locale box al piano seminterrato, annotato in Catasto Fabbricati al Fg. 14, p.IIa 1451 sub 22.

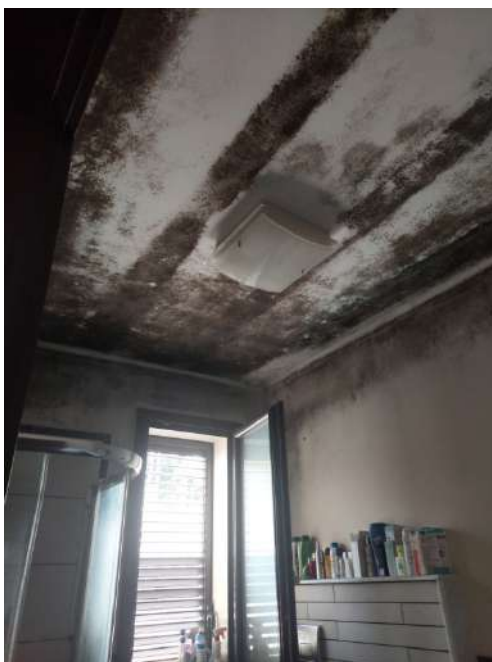
Foto 25 – Servizio igienico P.T.

A proposito del servizio igienico, si rileva presenza massiva di muffa di colore scuro nel soffitto e nella parte sommitale dei muri così come caratterizzati dalla presenza di muffa sono le pareti e il soffitto della scala interna (Foto 26) a doppia rampa che conduce al piano superiore; la scala risulta rivestita in alzata e in pedata con lastre di marmo tipo Botticino; nel pianerottolo è presente una finestra atta a consentire l'adeguata aero-illuminazione.

L'eliminazione dell'accertato degrado, una volta riconosciuta la vera causa e data la vasta gamma di prodotti e materiali specialistici oggi in commercio per il trattamento delle muffe, può essere sicuramente risolvibile.

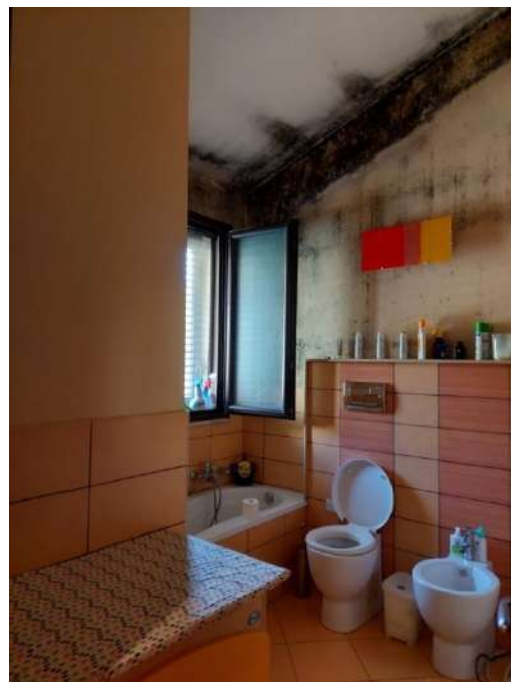
Foto 32 – Servizio igienico piano 1°

Analogamente ad alcune porzioni di piano terra anche al piano primo si segnala la presenza di diffusa e consistente muffa specialmente in corrispondenza dei soffitti e delle pareti perimetrali.

Non si rilevano tracce di salnitro riconducibili a infiltrazioni di acque piovane né tracce di umidità nel paramento murario esterno; pertanto si deduce che l'ammaloramento degli intonaci interni potrebbe dipendere da umidità da condensa generata da notevoli sbalzi termici dovuti ad inadeguata coibentazione e/o impermeabilizzazione del manto di copertura e inadeguata coibentazione degli intonaci. Di fatto, in condizioni di estrema differenza termica tra la temperatura interna (riscaldata) e la temperatura esterna, specie in corrispondenza della stagione invernale, l'assenza di una corretta aerazione e ventilazione dei locali può generare fenomeni di condensa che, se associati a criticità costruttive, ne può amplificare gli effetti e degenerare in muffe.

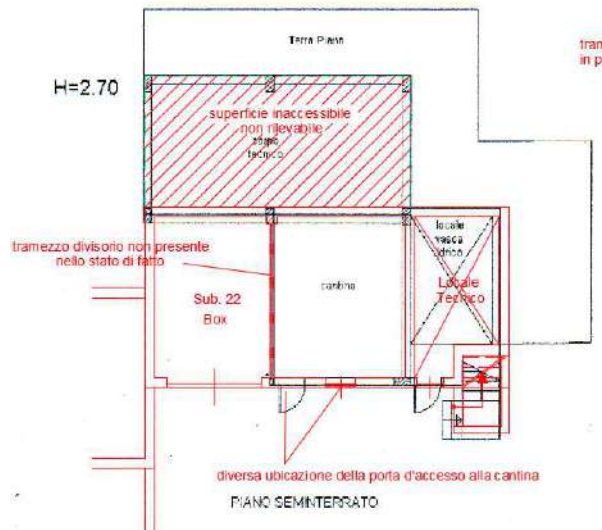
Fig.12 – Sovrapposizione delle planimetrie di rilievo con la planimetria catastale relativa al piano seminterrato

- Difformità relative al piano seminterrato (*Fig12*):
 - non risulta in essere il tramezzo divisorio tra il locale box e il locale cantina come rappresentato in planimetria catastale;
 - la porta d'accesso alla cantina risulta traslata rispetto alla posizione indicata in planimetria catastale;
 - non risulta possibile l'accertamento della presenza di un corpo tecnico indicato in planimetria catastale poiché inaccessibile.

Stima dei Costi per la regolarizzazione catastale:

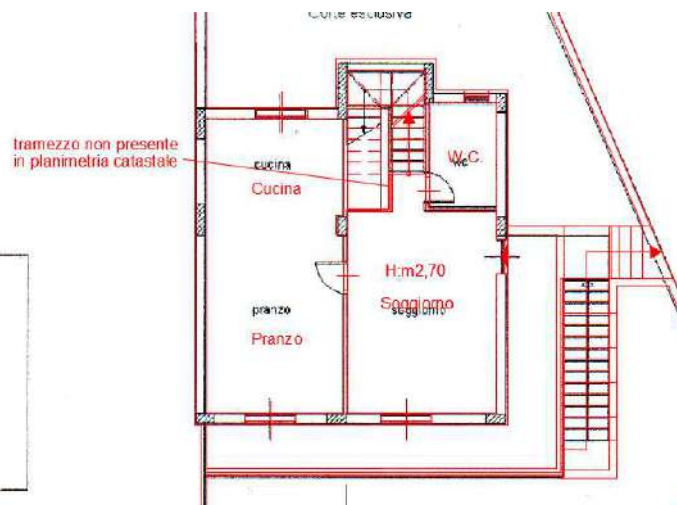
Fig.13 – Sovrapposizione delle planimetrie di rilievo con la planimetria catastale relativa al piano terra

Diffomità relative al piano terra (Fig13):

- non risulta in planimetria catastale la tramezzatura presente invece nello stato di fatto che occlude il vano sottoscala.

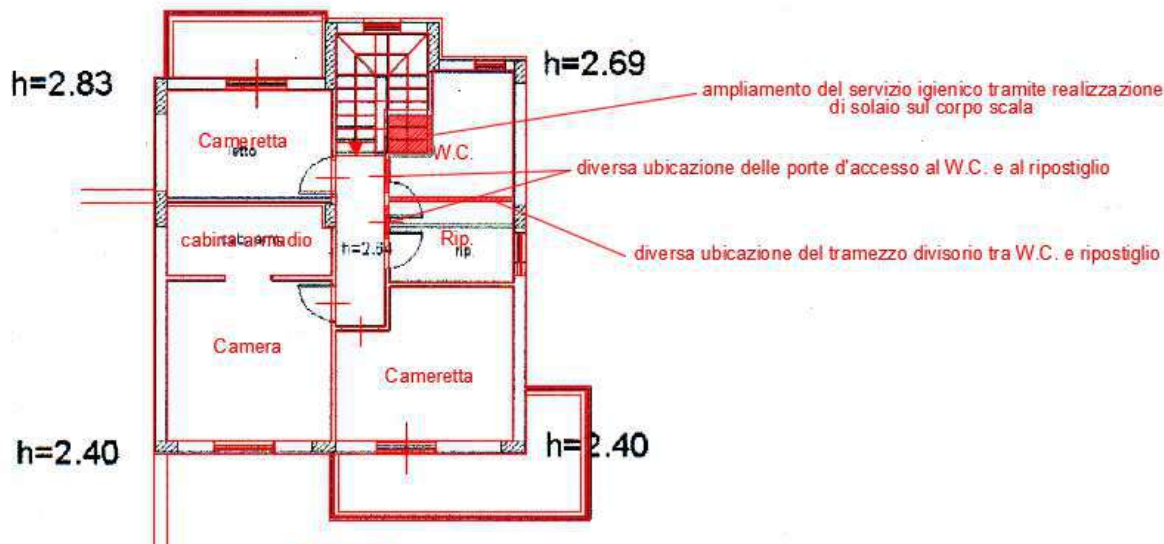
Fig.14 – Sovrapposizione delle planimetrie di rilievo con la planimetria catastale relativa al piano primo

Diffomità relative al piano primo (Fig 14):

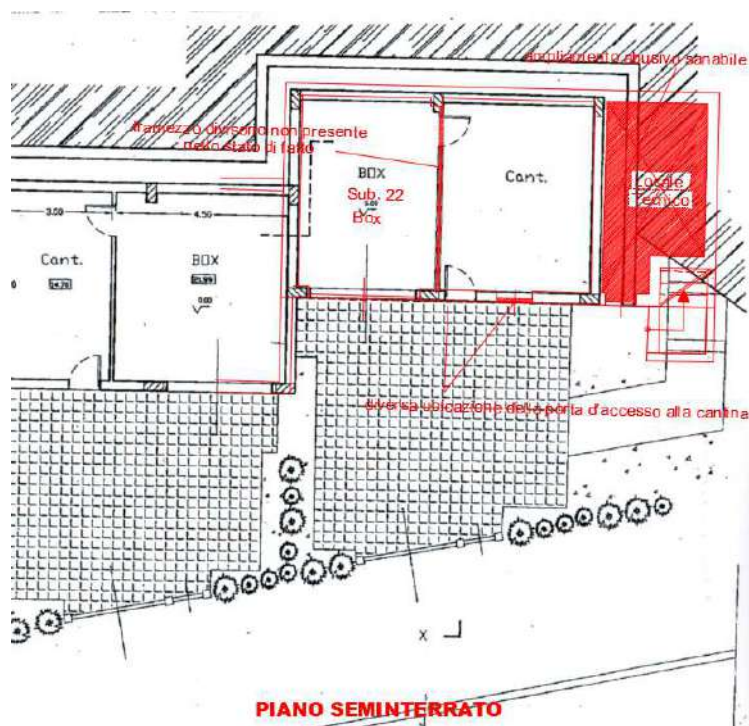
Fig.15 – Sovrapposizione della planimetrie di rilievo di piano seminterrato con la corrispettiva planimetria allegata alla Concessione edilizia

- Difformità relative al piano seminterrato (Fig. 15):
 - non risulta in essere il tramezzo divisorio tra il locale box e il locale cantina come rappresentato in planimetria di progetto, né la porta interna di comunicazione tra i due ambienti; trattasi di opere riconducibile a ristrutturazione “leggera” e soggette a sola Comunicazione tardiva (CILA Tardiva);

occorre provvedere al rilascio del Permesso di Costruire in Sanatoria previo rilascio del Parere di Sussistenza da parte del Genio Civile.

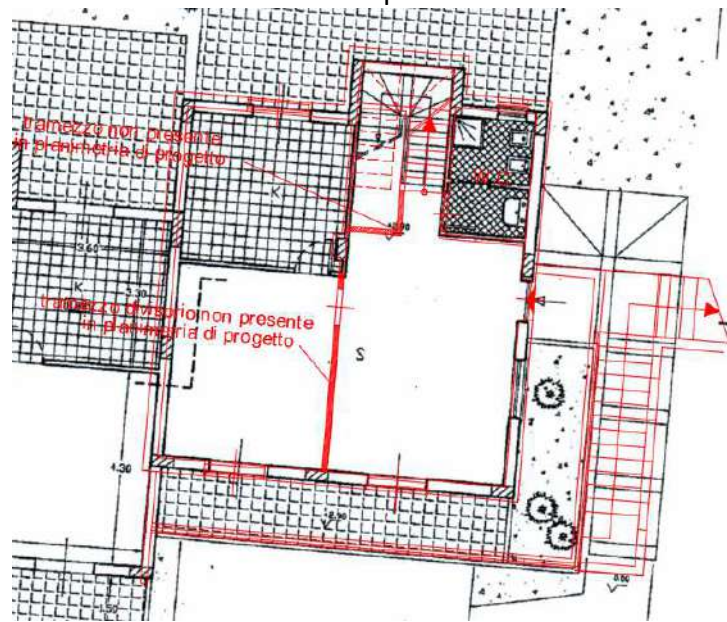
Fig.16 – Sovrapposizione della planimetrie di rilievo di piano terra con la corrispettiva planimetria allegata alla Concessione edilizia

- Difformità relative al piano terra (Fig.16):
 - non risulta in progetto il muro divisorio tra l’ambiente destinato a soggiorno a l’ambiente destinato oggi a pranzo-cucina, così come non risultano in planimetria di progetto i tramezzi che occludono il sottoscala; trattasi di opere riconducibile a ristrutturazione “leggera” e soggette a sola CILA Tardiva;

Sulla scorta degli accertamenti effettuati, al fine di regolarizzare le difformità urbanistiche, tenuto conto che le opere soggette a sola comunicazione, seppur tardiva, e le opere soggette a SCIA in Sanatoria possono essere ricomprese nel Permesso di Costruire in Sanatoria, occorrerà provvedere ad istruire le seguenti pratiche con i

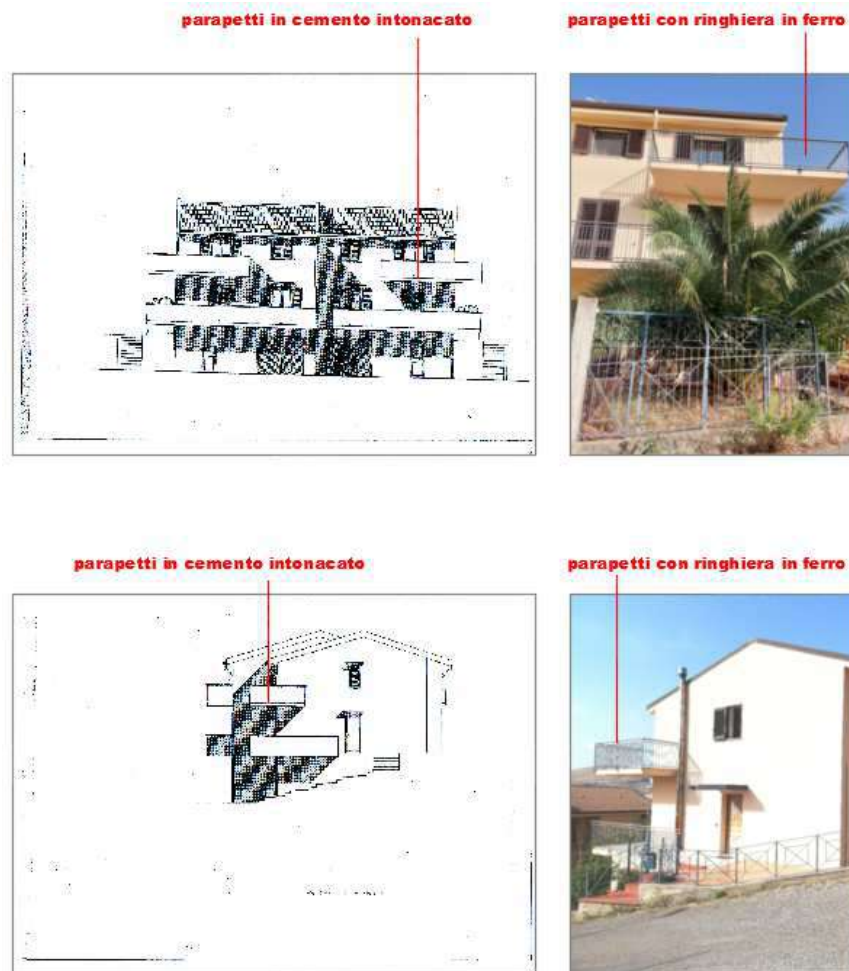
Fig.18 – Confronto con le tavole dei prospetti allegate alla Concessione edilizia e lo stato dei luoghi

Si segnala infine che in base al confronto tra le tavole di progetto relative ai prospetti e lo stato dei luoghi (Fig.18), i parapetti dei balconi, anziché realizzati con muretti di cemento intonaco consistono in ringhiere in ferro. Poiché la difformità si configura come modifica ai prospetti, trattasi ancora una volta di opere soggette a SCIA in Sanatoria.
