**TRIBUNALE DI TERMINI IMERESE**  
**SEZIONE ESECUZIONI IMMOBILIARI**  
**R.G.Es. 109/2023**

**CONSULENZA TECNICA D'UFFICIO**  
**PERIZIA DI STIMA IMMOBILIARE**  
**PER PUBBLICITA'**

**LOTTO 3 :**

**Piena Proprietà di porzione di Villino bifamiliare, sito nel Comune di Villafrati (PA), via Enrico Berlinguer S.n.c., piano seminterrato, terra e primo annotato in catasto fabbricati al Fg.14 - p.IIa 1451 sub 32, con annesso box annotato in catasto fabbricati al Fg.14 - p.IIa 1451 sub 33 e con annessa ampia corte di pertinenza comune con la confinante porzione di bifamiliare.**

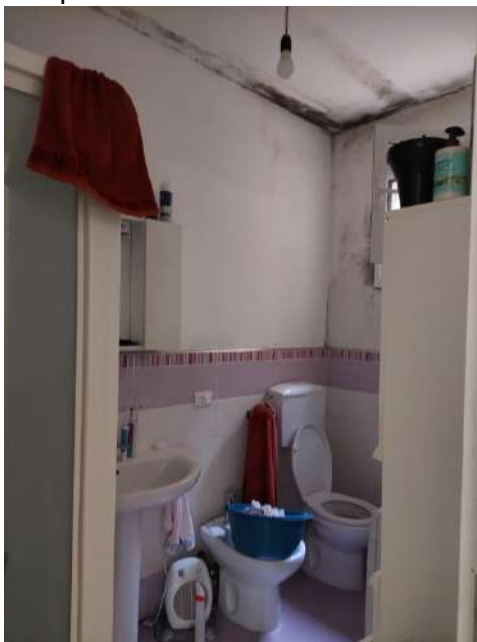
Foto 16 – Servizio igienico  
Corpo abusivo

Tutti questi ultimi quattro ambienti descritti, ovvero questo secondo blocco edilizio (campito in giallo in planimetria di rilievo) ivi compresa la scala interna, come da accertamenti effettuati e meglio descritti in risposta al quesito 6), risulta ampliamento abusivo e non sanabile.

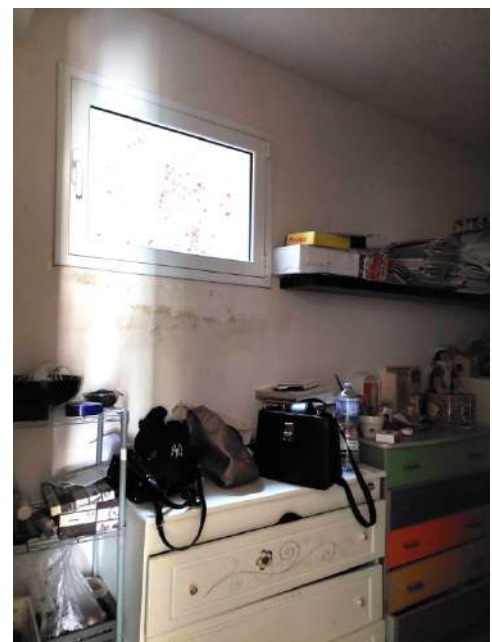
Foto 17– Locale di sgombero  
Corpo abusivo

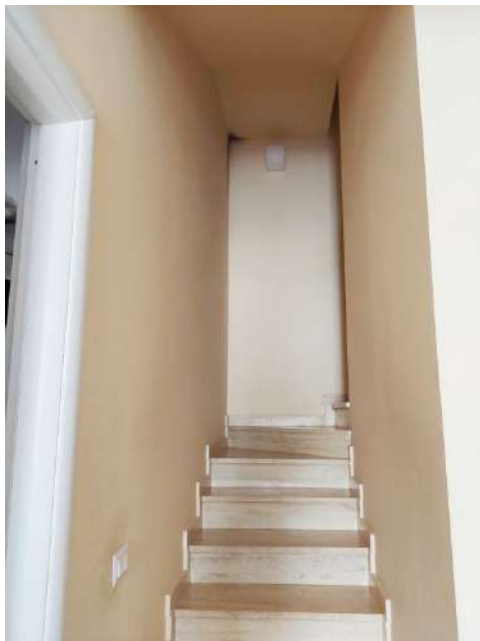
Foto 18 – Scala interna abusiva

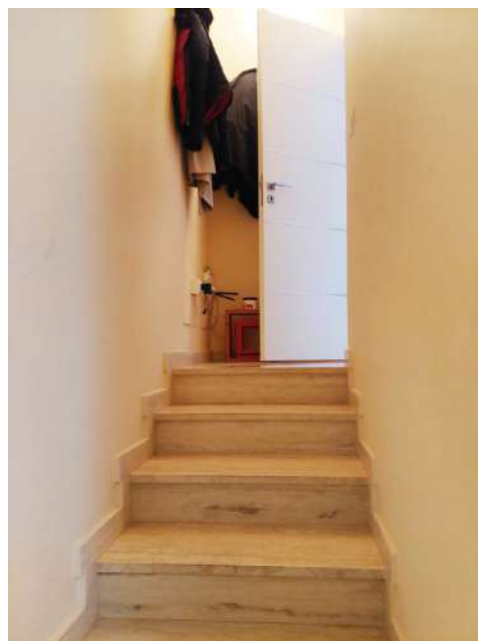
Foto 19 - Scala interna abusiva

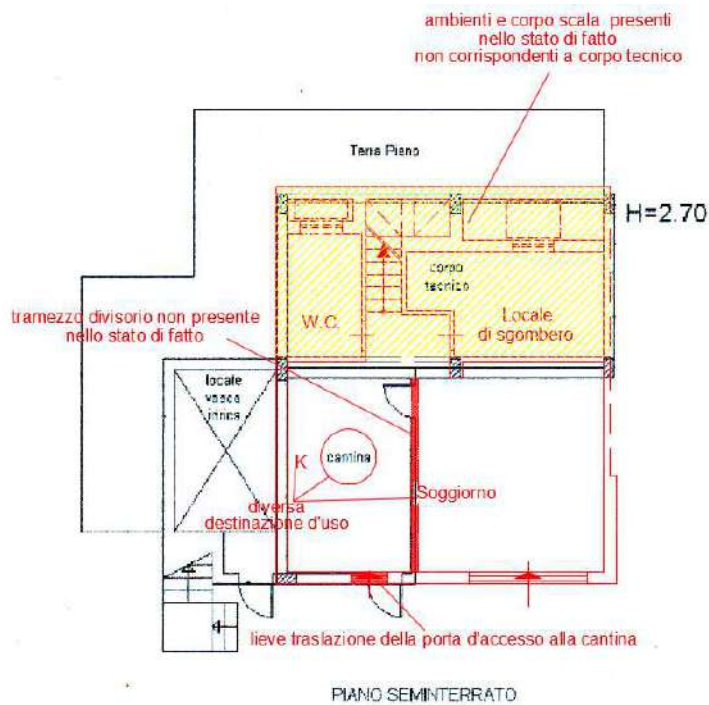
*Fig.12 – Sovrapposizione delle planimetrie di rilievo con la planimetria catastale relativa al piano seminterrato*

- Difformità relative al piano seminterrato (*Fig12*):
  - risulta realizzato un unico ambiente cucina-soggiorno anziché i due locali box e cantina rappresentati in planimetria catastale e non risulta in essere il tramezzo divisorio tra di essi;
  - la porta d'accesso alla cantina risulta lievemente traslata rispetto alla posizione indicata in planimetria catastale;
  - il corpo definito "tecnico" in planimetria catastale risulta invece destinato a servizio igienico, locale di sgombero e corpo scala di collegamento con il piano terra.

Per le difformità riscontrate, compatibilmente alla conformità urbanistica, occorrerà procedere all'aggiornamento della planimetria catastale tramite presentazione di documento Docfa presso l'Ufficio Catasto della Provincia di Palermo.

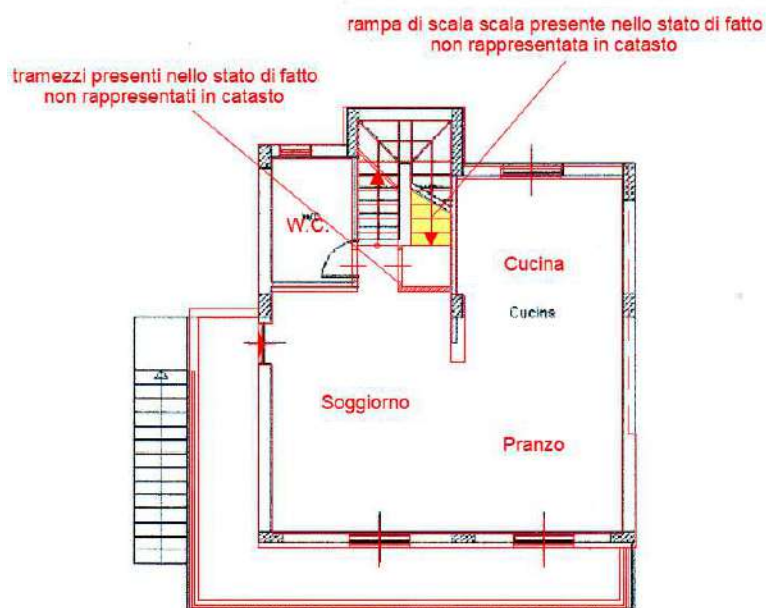
*Fig.13 – Sovrapposizione delle planimetrie di rilievo con la planimetria catastale relativa al piano terra*

Difformità relative al piano terra (Fig13):

- non risulta raffigurata in planimetria catastale la rampa di scala che dal piano seminterrato raggiunge il piano terra né la tramezzatura che ne delimita il pianerottolo d'arrivo.

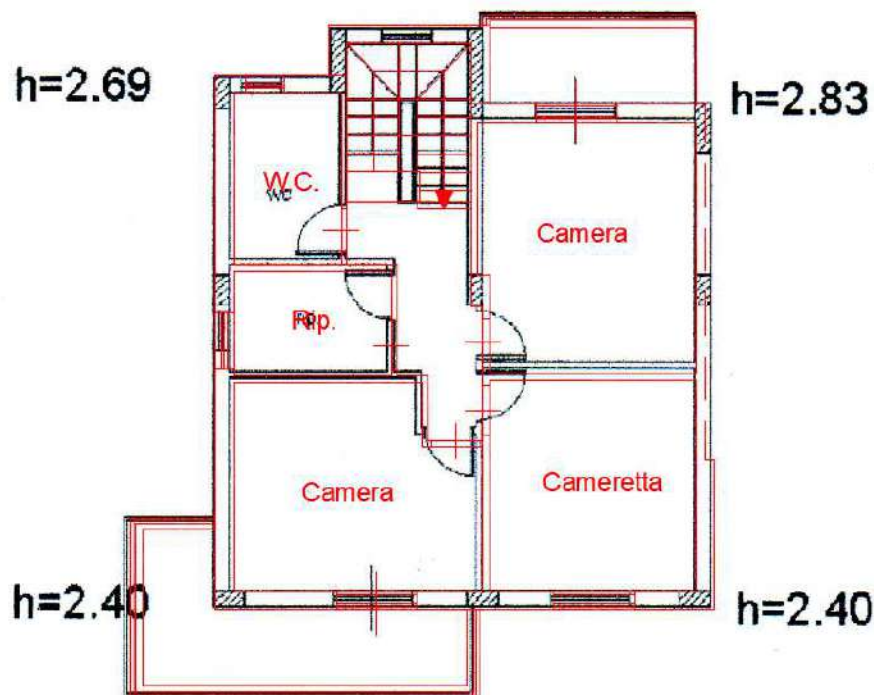
*Fig.14 – Sovrapposizione delle planimetrie di rilievo con la planimetria catastale relativa al piano primo*

Non si riscontrano difformità relativamente al piano primo (Fig.14).

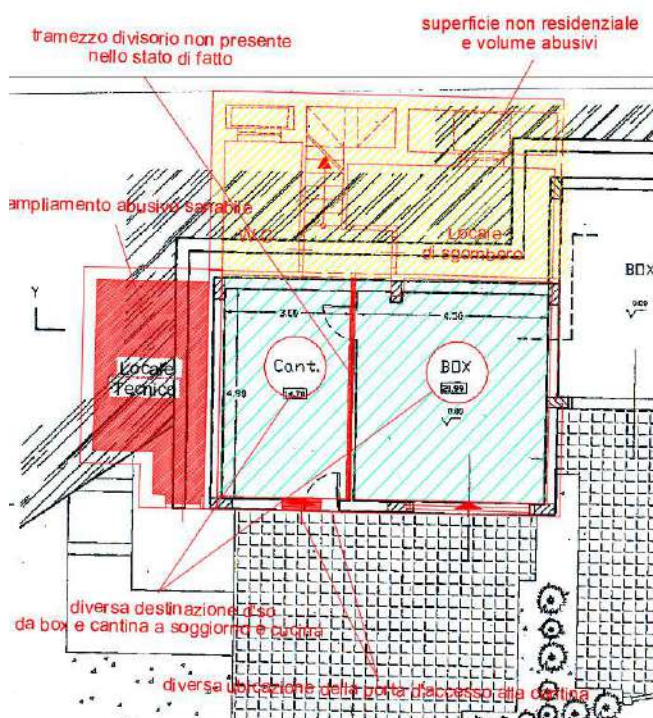
*Fig.15 – Sovrapposizione della planimetrie di rilievo di piano seminterrato con la corrispettiva planimetria allegata alla Concessione edilizia*

- Difformità relative al piano seminterrato (Fig. 15):

- non risulta in essere il tramezzo divisorio tra il locale box e il locale cantina come rappresentato in planimetria di progetto, né la porta interna di comunicazione tra i due ambienti; trattasi di opere riconducibile a ristrutturazione “leggera” e soggette a sola Comunicazione tardiva (CILA Tardiva);

- la presenza di un piccolo corpo tecnico destinato a riserva idrica; trattandosi di un volume senza superficie e senza cubatura, l'opera potrebbe ricondursi a ristrutturazione "leggera" soggetta a CILA Tardiva, tuttavia, trovandosi in presenza di interventi strutturali con opere in cemento armato occorre provvedere al rilascio del Parere di Sussistenza da parte del Genio Civile.

Sulla scorta degli accertamenti effettuati, al fine di regolarizzare le difformità urbanistiche, tenuto conto che le opere soggette a sola comunicazione, seppur tardiva, e le opere subordinate a SCIA possono essere ricomprese nel Permesso di Costruire in Sanatoria, occorrerà provvedere ad istruire le seguenti pratiche con i relativi costi:

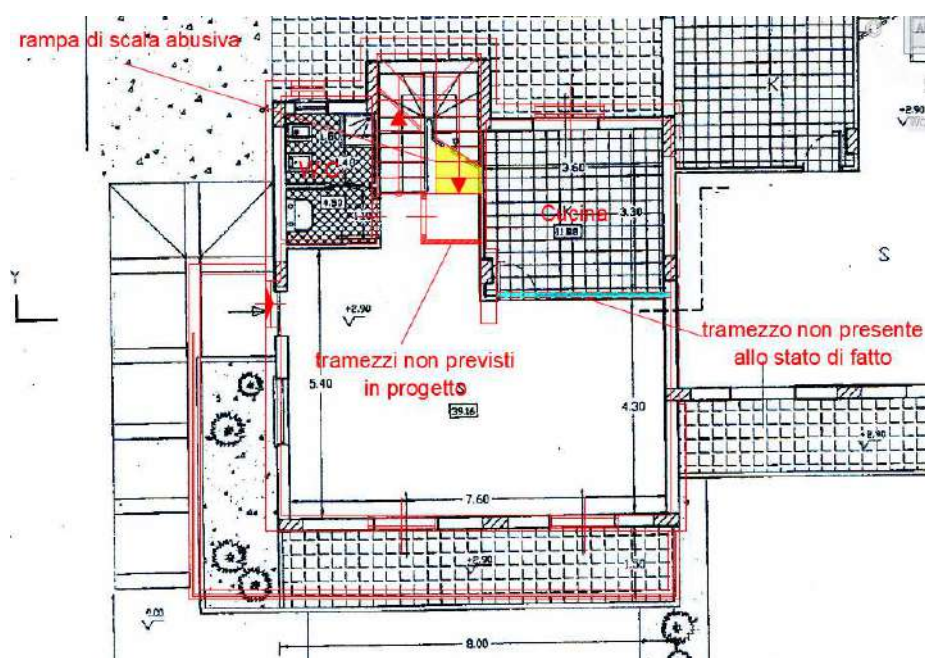
*Fig.16 – Sovrapposizione della planimetrie di rilievo di piano terra con la corrispettiva planimetria allegata alla Concessione edilizia*

- Difformità relative al piano terra (Fig.16):
  - non risultano in progetto alcuni tramezzi rilevati sui luoghi così come non risulta presente il tramezzo che delimita l'ambiente cucina previsto in progetto; le predette opere sono riconducibili a ristrutturazione "leggera" e soggette a sola CILA Tardiva;
  - come riferito per le difformità rilevate nel piano seminterrato, non risulta in progetto la rampa di scala di collegamento fra i due piani; analogamente a quanto determinato in precedenza si prevede l'inibizione all'uso tramite

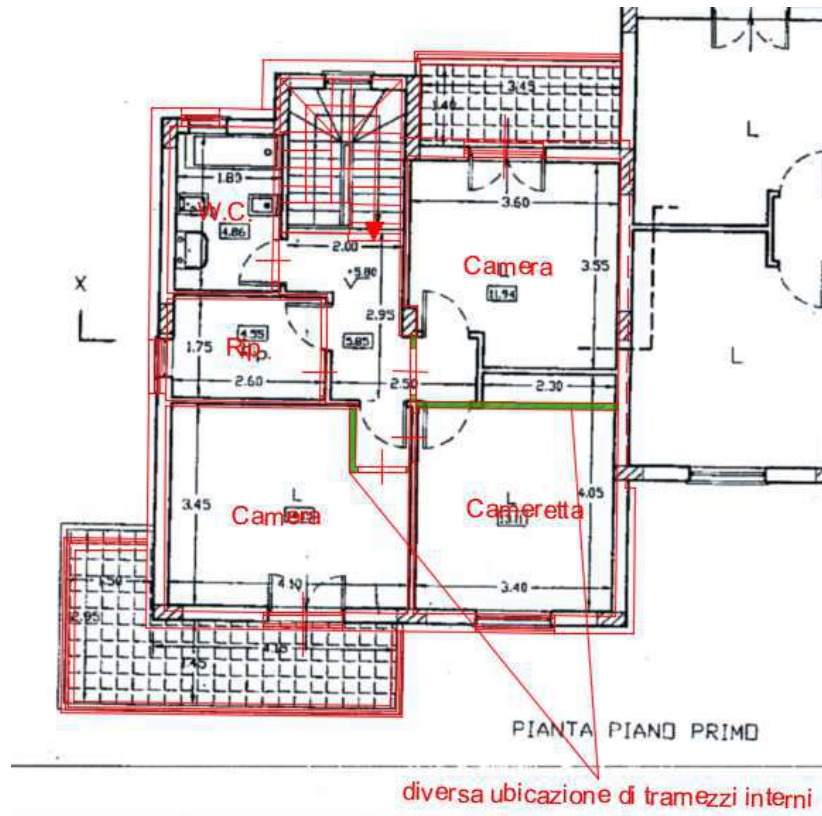
*Fig.17 – Sovrapposizione della planimetrie di rilievo di piano primo con la corrispettiva planimetria allegata alla Concessione edilizia*

- Difformità relative al piano primo (Fig.17):

- Rispetto al progetto approvato risulta una diversa ubicazione di alcuni tramezzi rilevati sui luoghi; trattasi di modifiche alla distribuzione interna e pertanto di opere riconducibili a ristrutturazione “leggera” e soggette a sola CILA Tardiva.
