**TRIBUNALE DI TERMINI IMERESE**  
**SEZIONE ESECUZIONI IMMOBILIARI**  
**R.G.Es. 109/2023**

**CONSULENZA TECNICA D'UFFICIO**  
**PERIZIA DI STIMA IMMOBILIARE**  
**PER PUBBLICITA'**

**LOTTO 2 :**

**Piena Proprietà di porzione di Villino bifamiliare, sito nel Comune di Villafrati (PA), via Enrico Berlinguer S.n.c., piano seminterrato, terra e primo annotato in catasto fabbricati al Fg.14 - p.IIa 1451 sub 30, con annesso box annotato in catasto fabbricati al Fg.14 - p.IIa 1451 sub 31 e con annessa ampia corte di pertinenza comune con la confinante porzione di bifamiliare.**

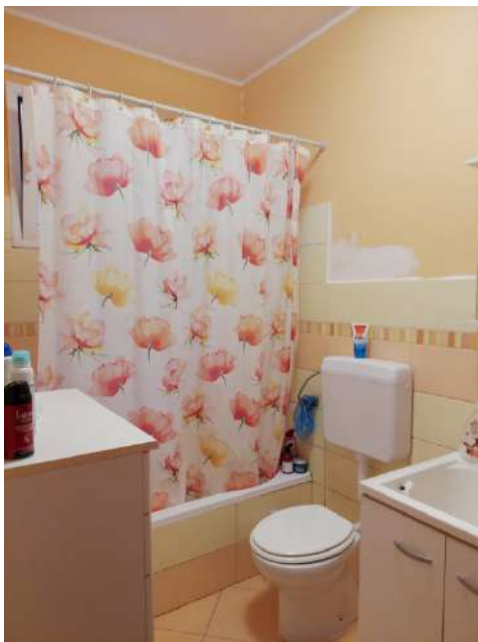
Foto 16 – Servizio igienico  
Corpo abusivo

Da detto ambiente si accede a un piccolo vano che disimpegna un servizio igienico (Foto 16), un locale di sgombero (Foto 17) e che consente l'accesso a una scala interna di collegamento al piano superiore (Foto 18,19).

Tutti questi ultimi quattro ambienti descritti, ovvero questo secondo blocco edilizio (campito in giallo in planimetria di rilievo) ivi compresa la scala interna, come da accertamenti effettuati e meglio descritti in risposta al quesito 6), risulta ampliamento abusivo e non sanabile.

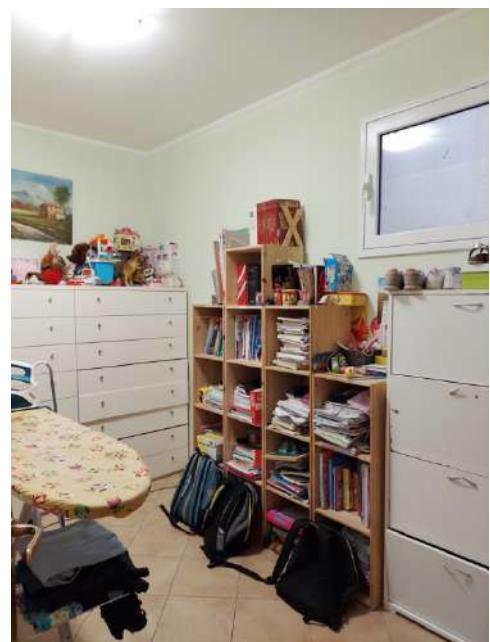
Foto 17– Locale di sgombero  
Corpo abusivo

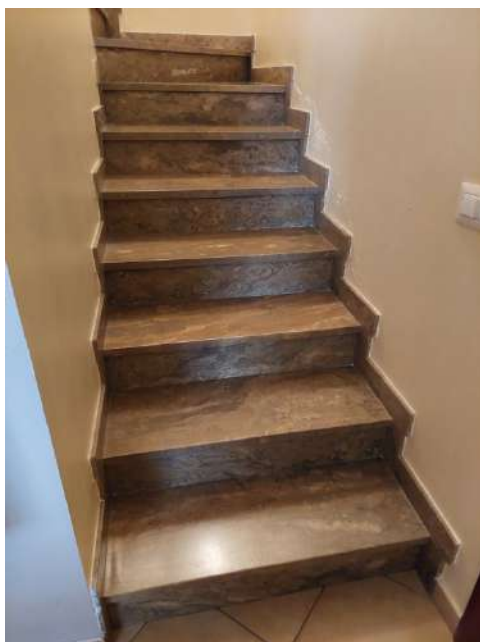
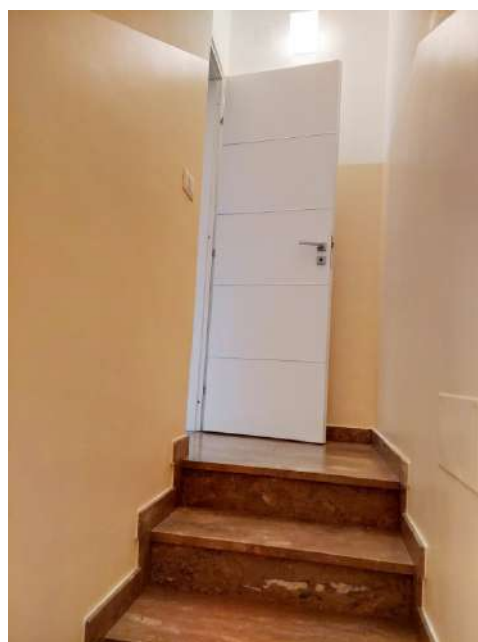
Foto 18 – Scala interna abusiva

Foto 19 - Scala interna abusiva

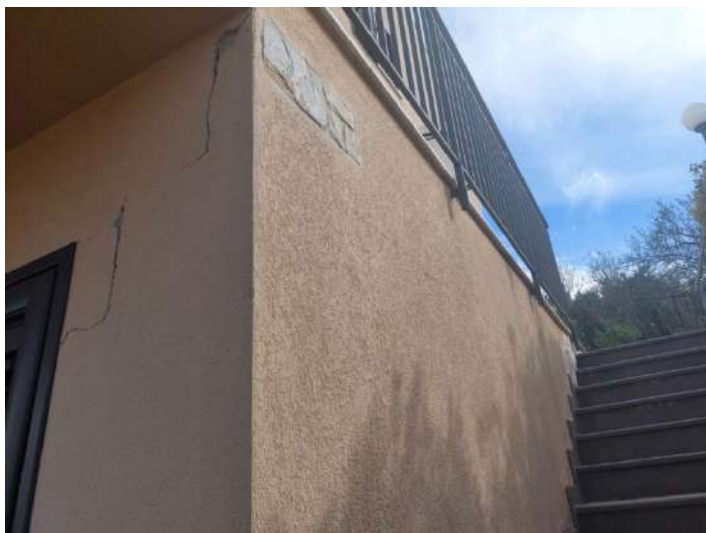
Il paramento murario esterno risulta rifinito con intonaco per esterni tipo Li Vigni e a meno di una modesta porzione in corrispondenza del locale tecnico di piano seminterrato, interessata da lesioni (*Foto 37*), è in buone condizioni.

*Foto 37 – Particolare della porzione di intonaco lesionato*

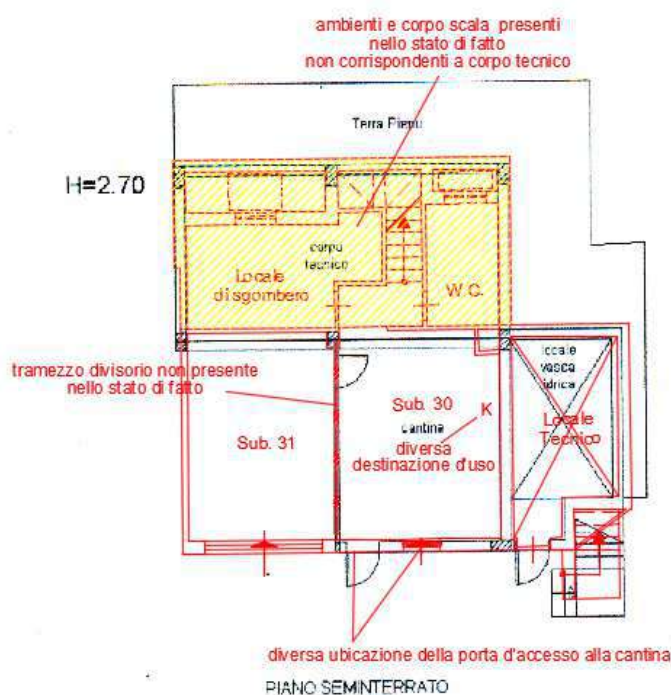
*Fig.12 – Sovrapposizione delle planimetrie di rilievo con la planimetria catastale relativa al piano seminterrato*

- Difformità relative al piano seminterrato (*Fig12*):
  - risulta realizzato un unico ambiente cucina-soggiorno anziché i due locali box e cantina rappresentati in planimetria catastale e non risulta in essere il tramezzo divisorio tra di essi;
  - la porta d'accesso alla cantina risulta traslata rispetto alla posizione indicata in planimetria catastale;
  - il corpo definito "tecnico" in planimetria catastale risulta invece destinato a servizio igienico, locale di sgombero e corpo scala di collegamento con il piano terra.

Per le difformità riscontrate, compatibilmente alla conformità urbanistica, occorrerà procedere all'aggiornamento della planimetria catastale tramite presentazione di documento Docfa presso l'Ufficio Catasto della Provincia di Palermo.

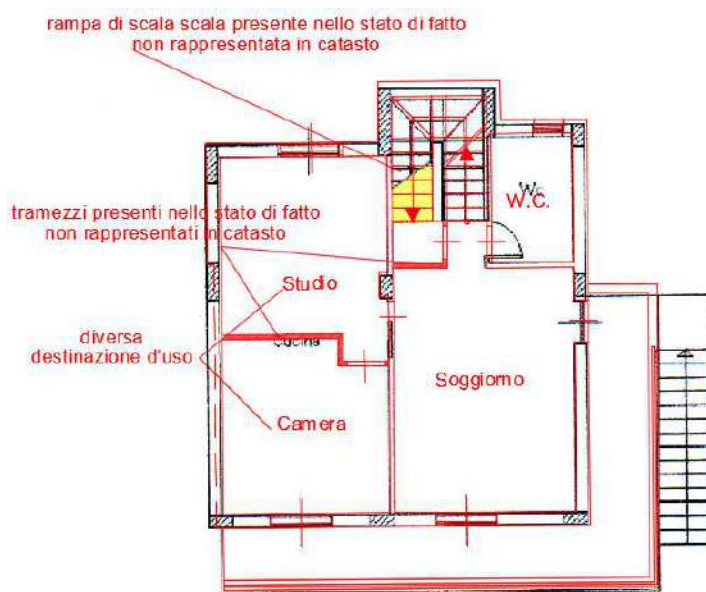
*Fig.13 – Sovrapposizione delle planimetrie di rilievo con la planimetria catastale relativa al piano terra*

Difformità relative al piano terra (*Fig13*):

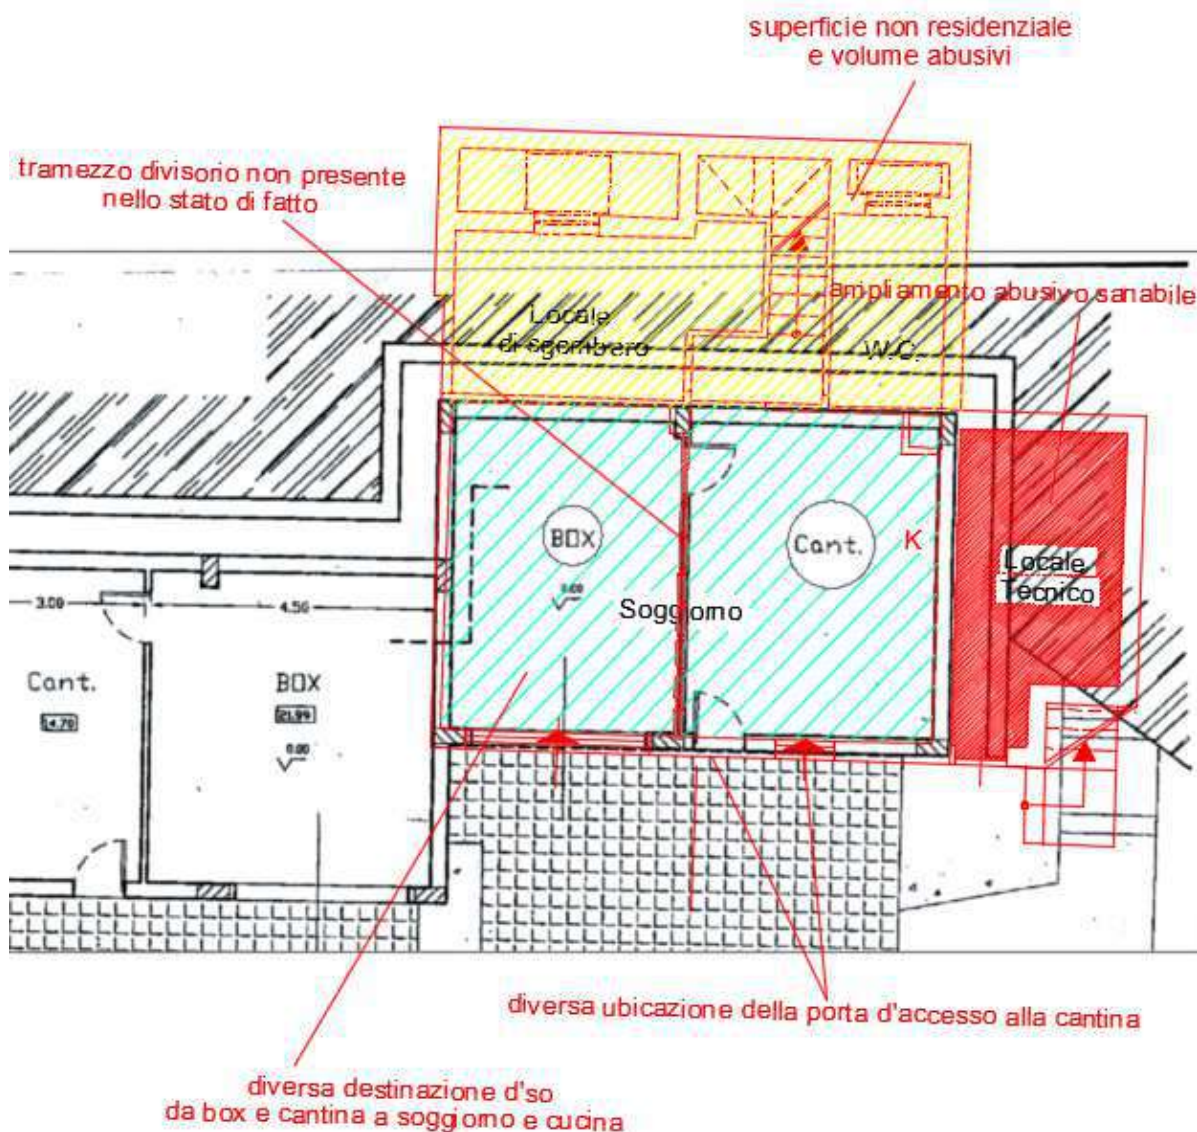
*Fig.15 – Sovrapposizione della planimetrie di rilievo di piano seminterrato con la corrispettiva planimetria allegata alla Concessione edilizia*

- la presenza di un piccolo corpo tecnico destinato a riserva idrica; trattandosi di un volume senza superficie e senza cubatura, l'opera potrebbe ricondursi a ristrutturazione "leggera" soggetta a CILA Tardiva, tuttavia, trovandosi in presenza di interventi strutturali con opere in cemento armato occorre provvedere al rilascio del Permesso di Costruire in Sanatoria ai sensi dell'art. 36 del D.P.R. 380/01 previo rilascio del Parere di Sussistenza da parte del Genio Civile.

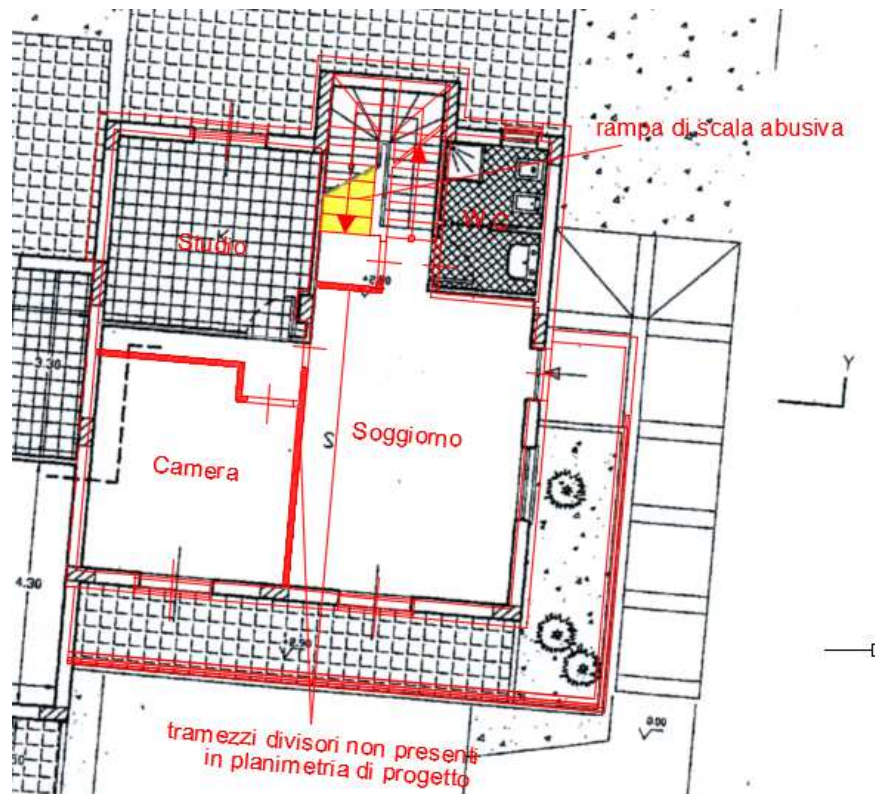
*Fig.16 – Sovrapposizione della planimetrie di rilievo di piano terra con la corrispettiva planimetria allegata alla Concessione edilizia*

- Difformità relative al piano terra (Fig.16):
  - non risultano in progetto alcuni tramezzi rilevati sui luoghi così come non risulta la rampa di scala abusiva che perviene dal piano seminterrato; per quanto riguarda le modifiche alla distribuzione interna di trattasi di opere riconducibili a ristrutturazione "leggera" e soggette a sola CILA Tardiva; per quanto riguarda la scala, analogamente a quanto determinato in precedenza si prevede l'inibizione

all'uso tramite realizzazione di tompagnatura interna in corrispondenza del pianerottolo d'arrivo della scala.

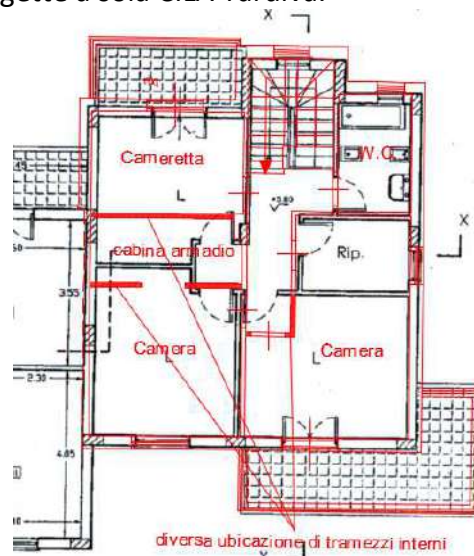
*Fig.17 – Sovrapposizione della planimetrie di rilievo di piano primo con la corrispettiva planimetria allegata alla Concessione edilizia*

- Difformità relative al piano primo (Fig.17):
  - non risultano in progetto alcuni tramezzi rilevati sui luoghi; trattasi di modifiche alla distribuzione interna e quindi di opere riconducibili a ristrutturazione “leggera” e soggette a sola CILA Tardiva.

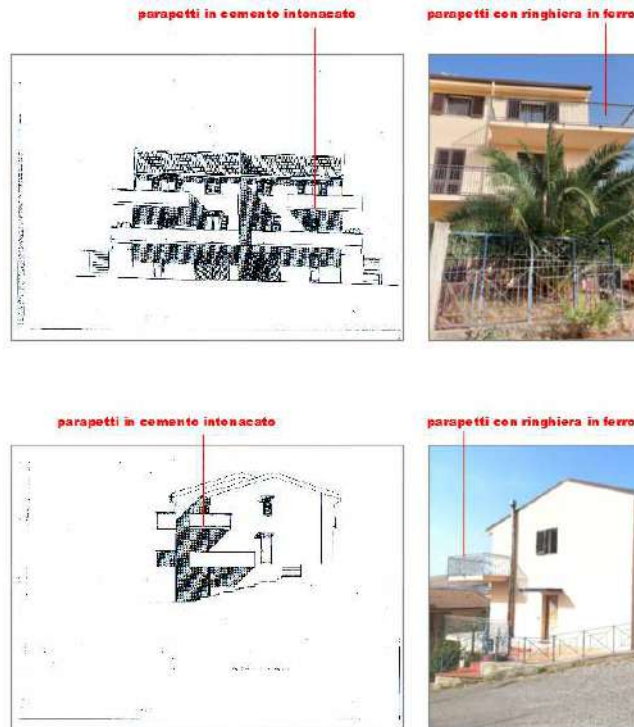
*Fig.18 – Confronto con le tavole dei prospetti allegate alla Concessione Edilizia lo stato dei luoghi*

Si segnala infine che in base al confronto tra le tavole di progetto relative ai prospetti e lo stato dei luoghi (Fig.18), i parapetti dei balconi, anziché realizzati con muretti di cemento intonaco consistono in ringhiere in ferro. Poiché la difformità si configura come modifica ai prospetti, trattasi ancora una volta di opere soggette a SCIA in Sanatoria.
