ALLEGATO N. 6

Fabbricato in Prizzi, Via S. Antonio

Fotografie.

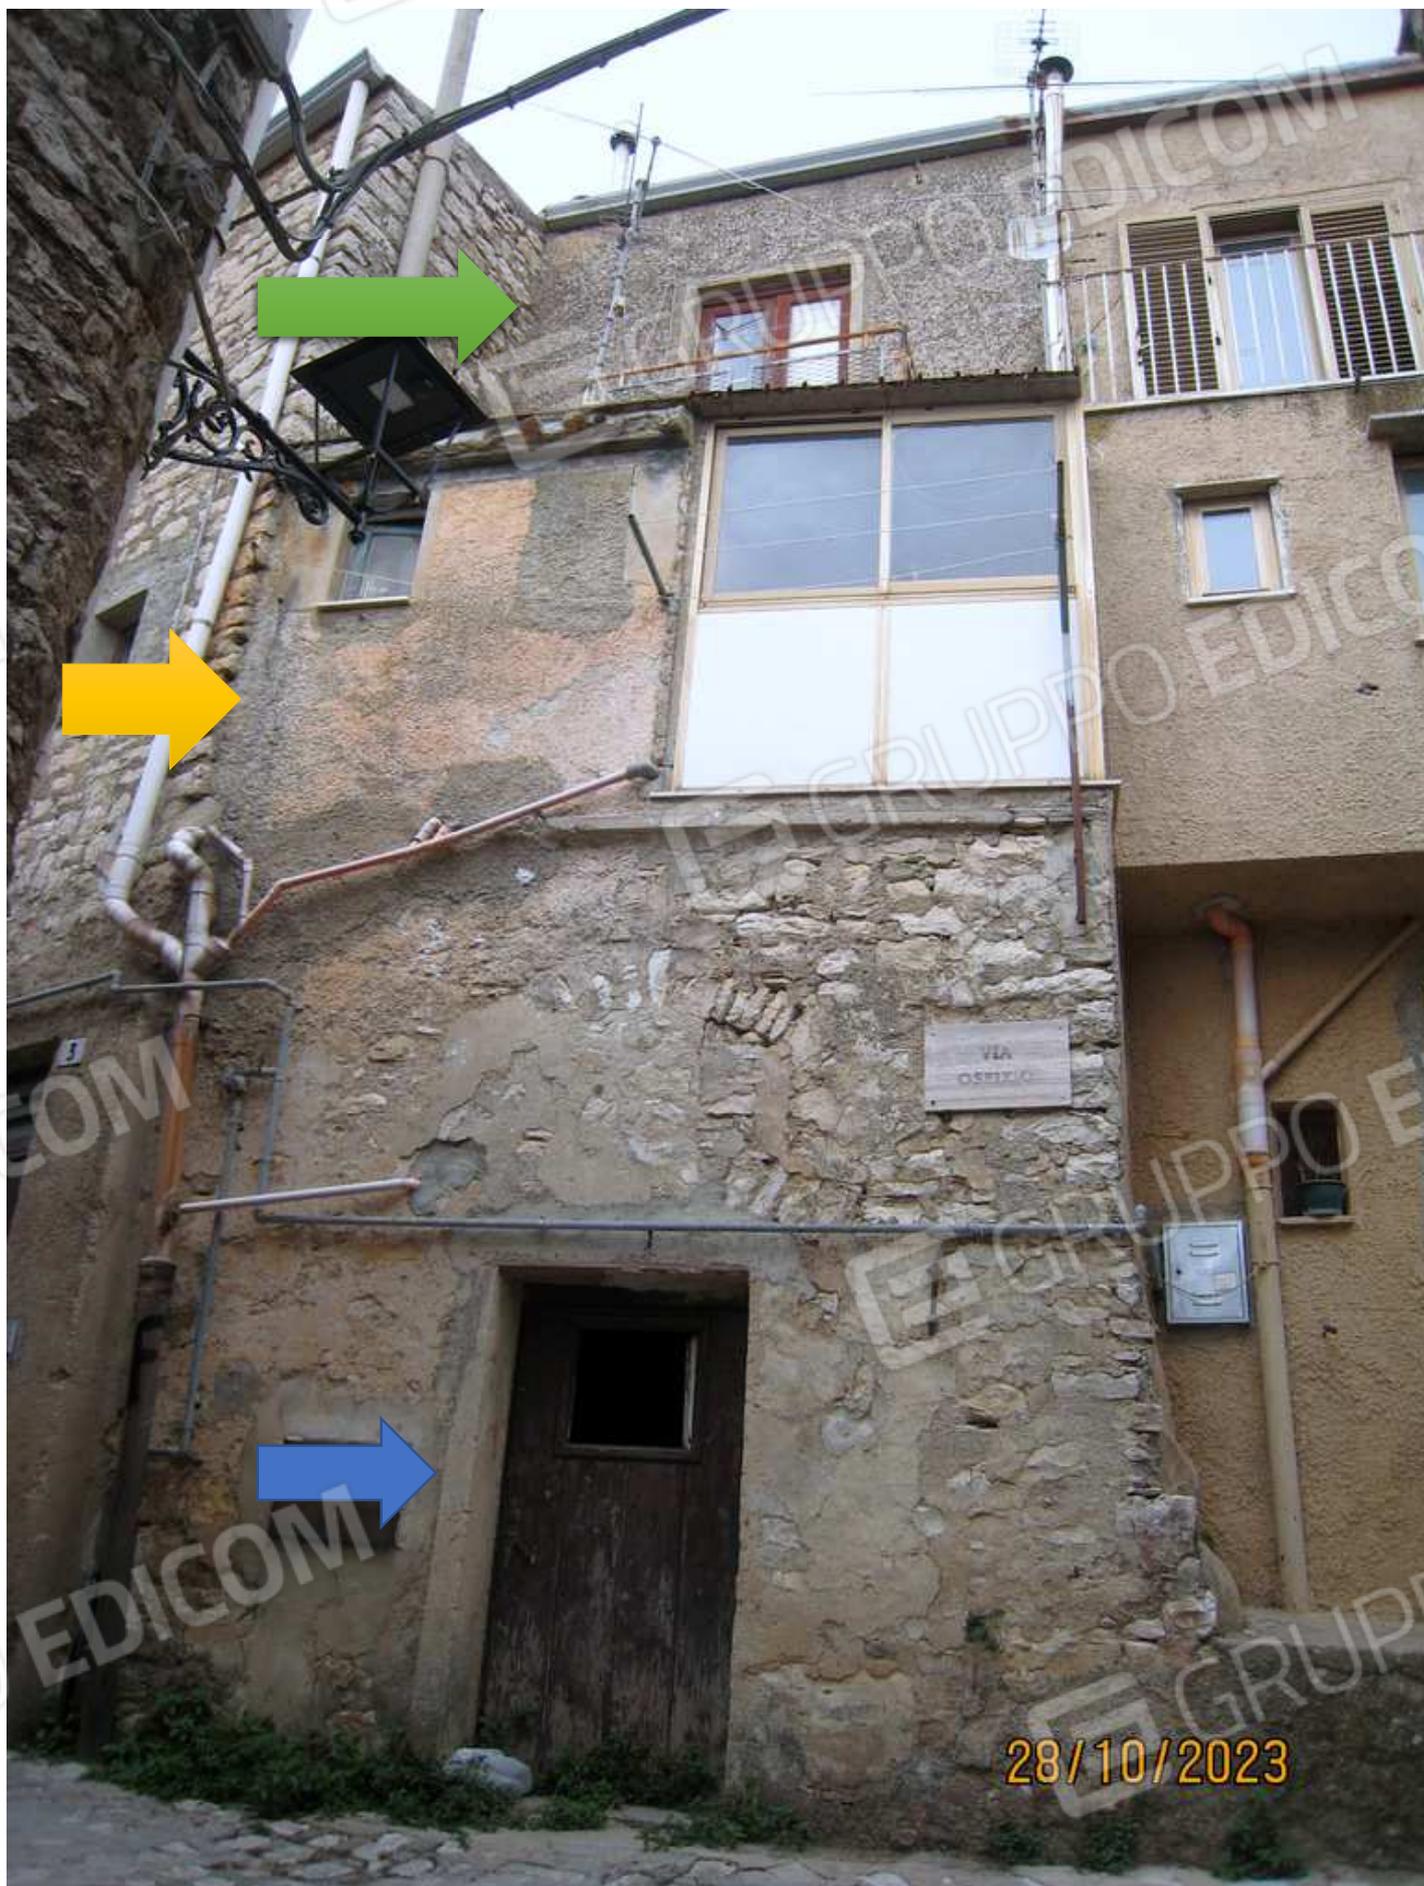
Foto n. 45. Il prospetto su Via Ospizio. La freccia verde segnala il P.T. rispetto alla Via S. Antonio; la freccia gialla il piano seminterrato rispetto alla Via S. Antonio. La freccia blu il piano terra su Via Ospizio indicato nella planimetria catastale del 1962, ma non in possesso della debitrice, come ha dichiarato durante il primo accesso.

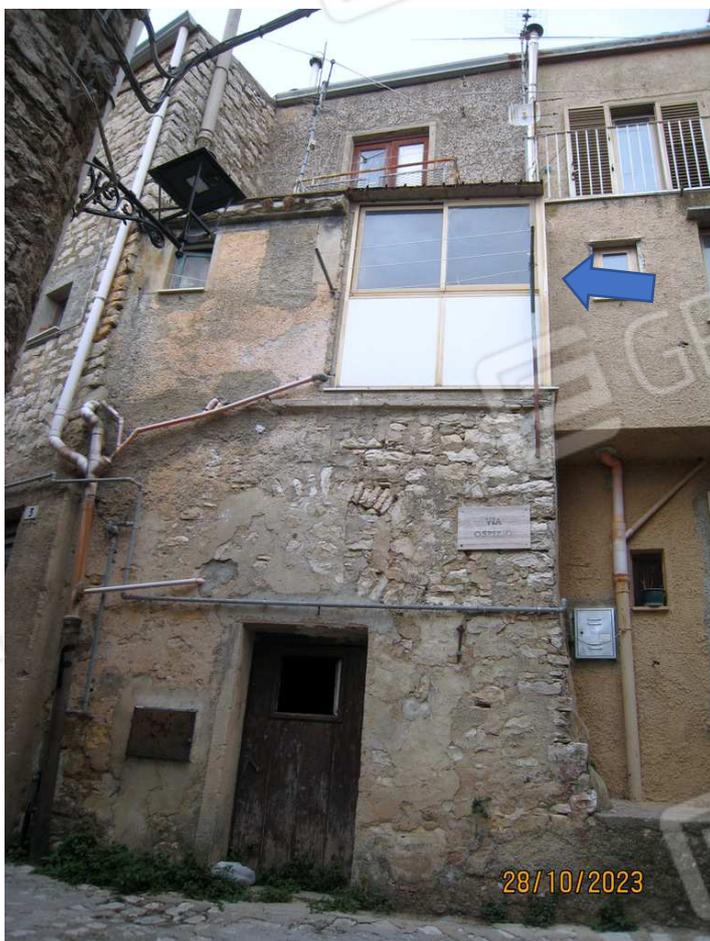
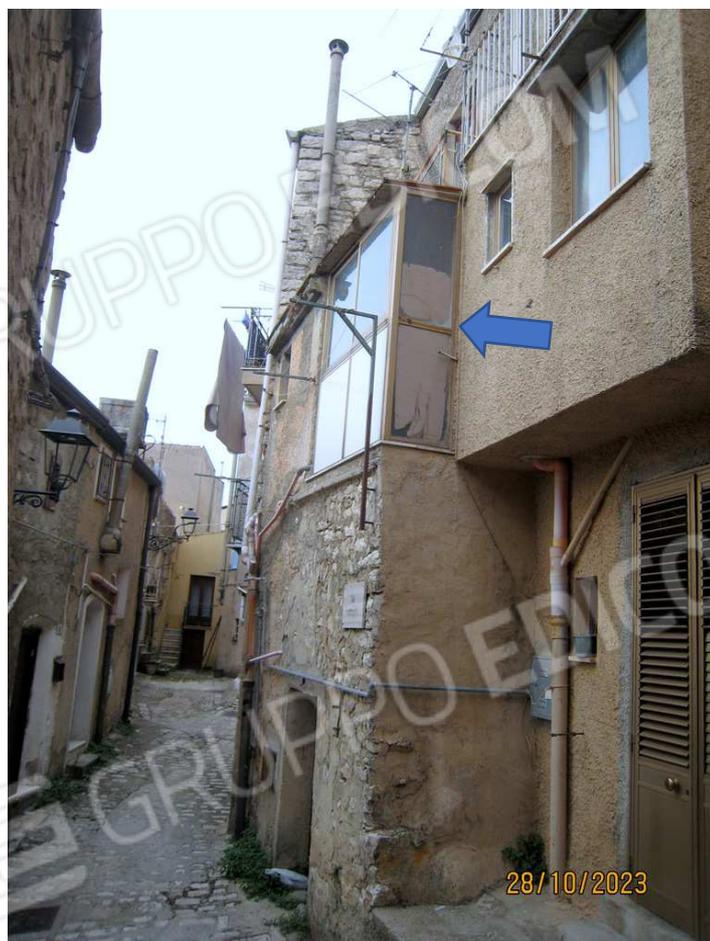
Foto n. 46-47. Le frecce indicano la chiusura abusiva del terrazzino con struttura in metallo, pannelli e vetri.

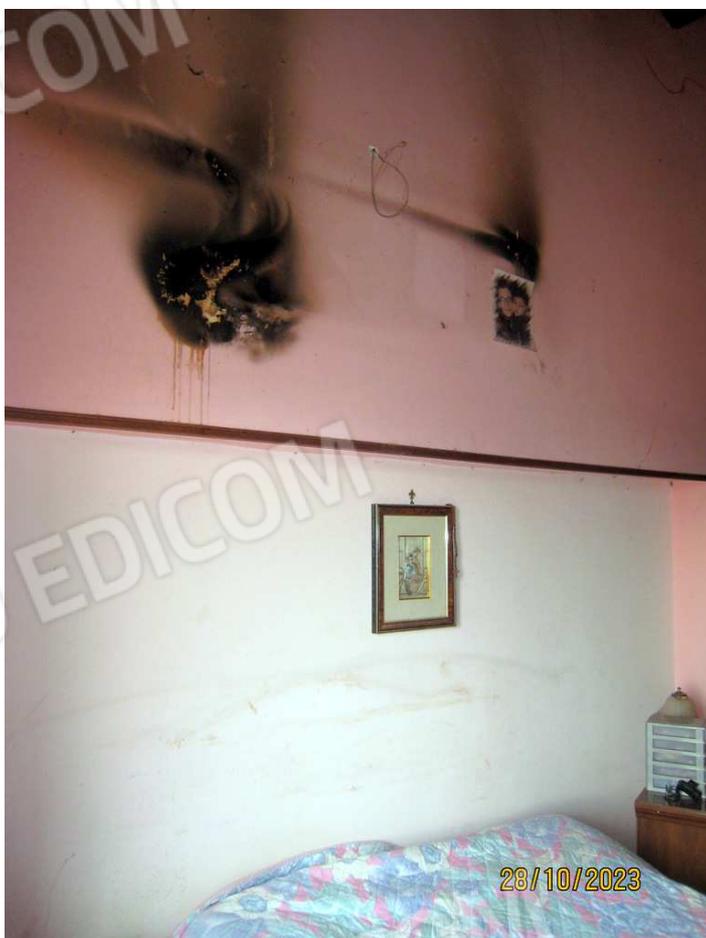
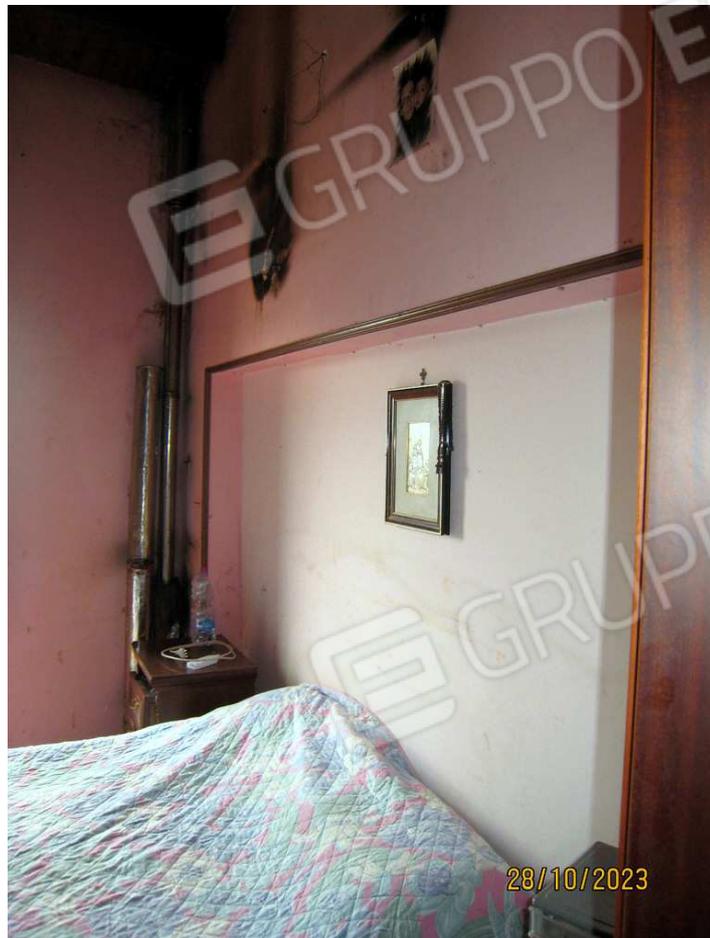
Foto n. 52-53. La camera matrimoniale con delle bruciature sulle pareti (impianto elettrico malfunzionante?).

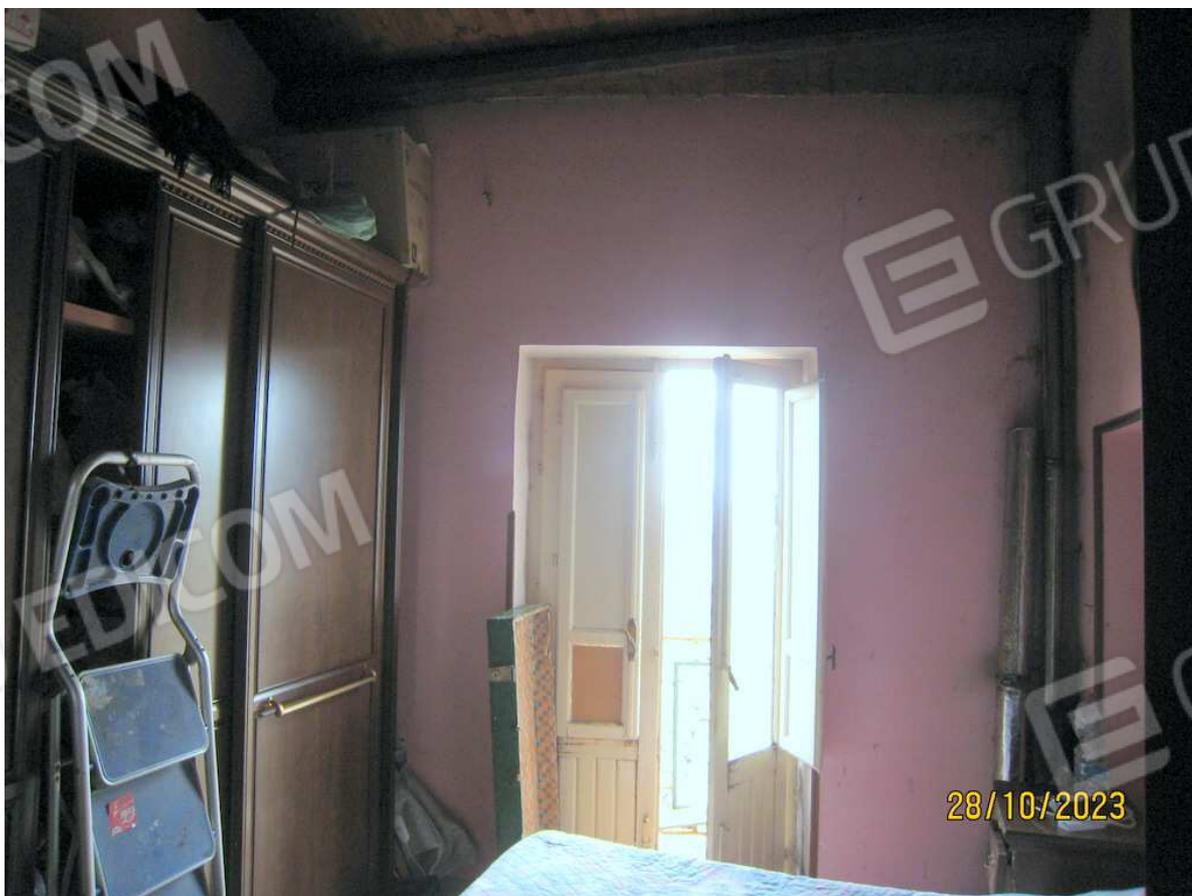
Foto n. 56. La parete lungo la canna fumaria è danneggiata dal calore e da fenomeni di condensa.

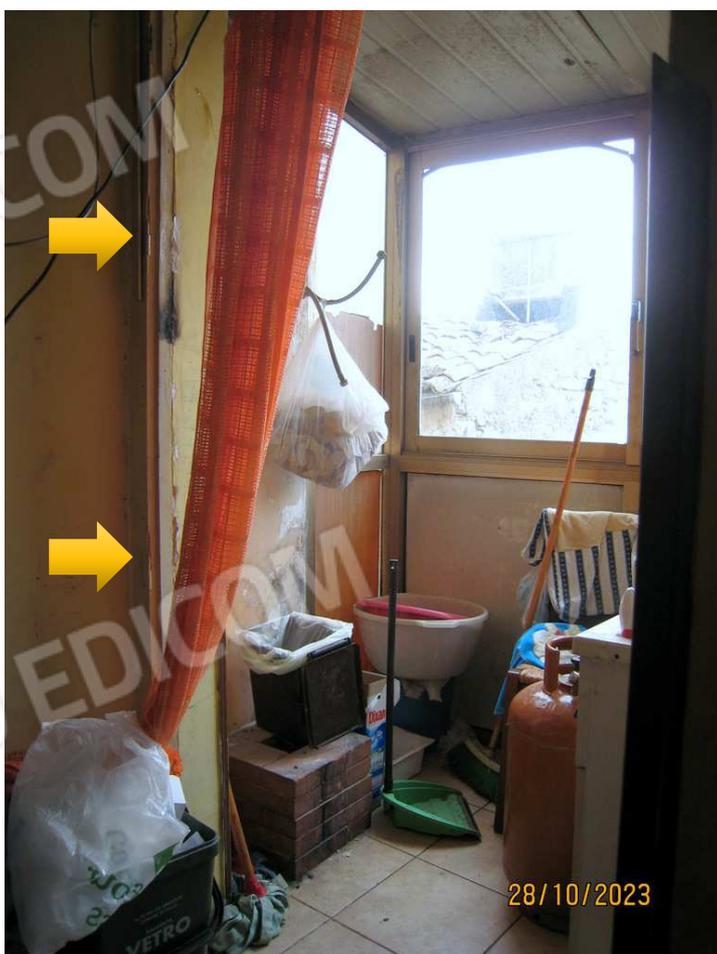
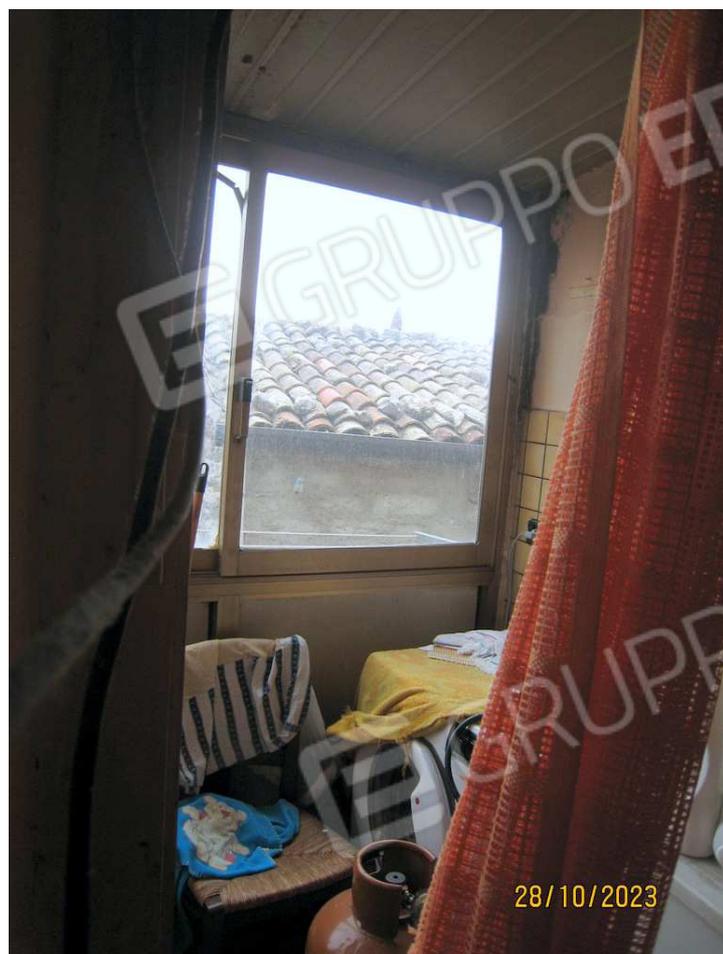
Foto n. 61-62. L'originario terrazzino attinente la cucina è stato chiuso con una struttura in alluminio, pannelli sintetici e copertura con pannelli grecati tipo sandwich. L'originario infisso, segnato da frecce gialle, è stato rimosso.

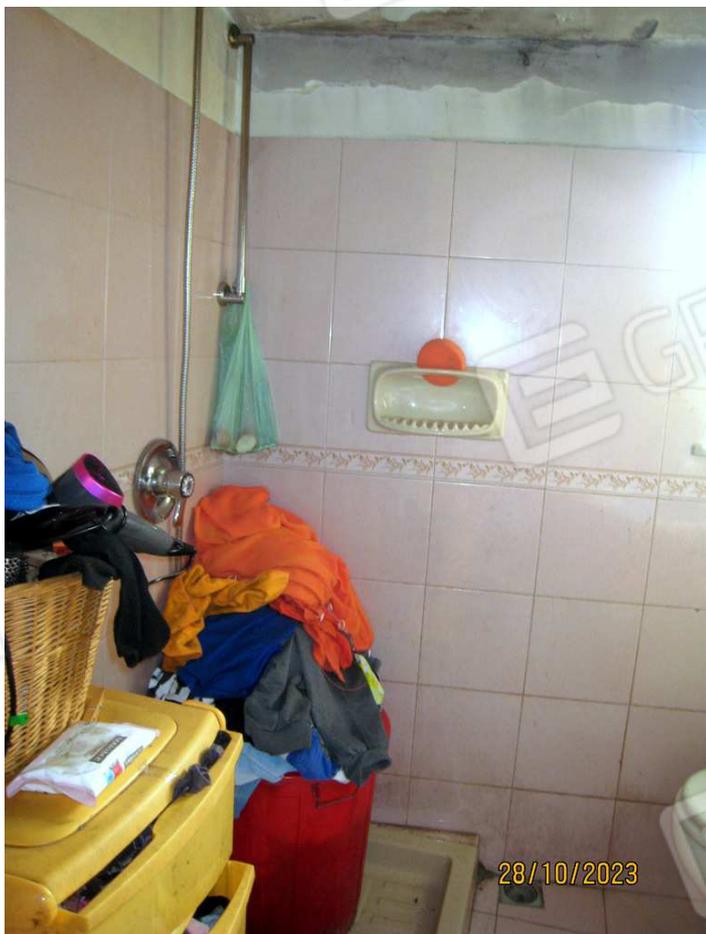
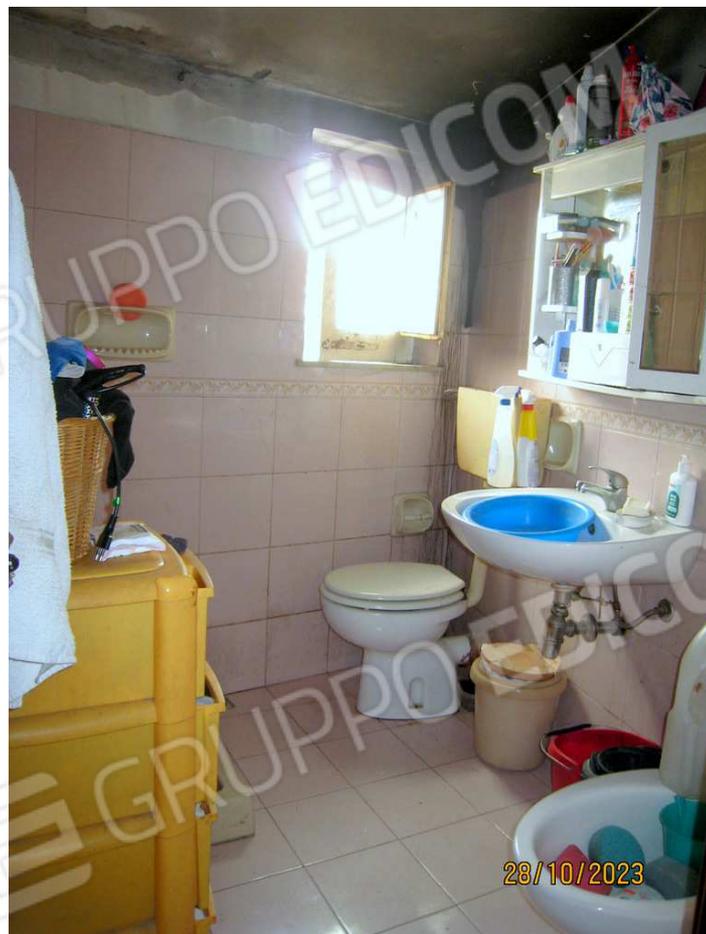
Foto n. 63-64. Il w.c. doccia. Gli intonaci sono danneggiati così la copertura.

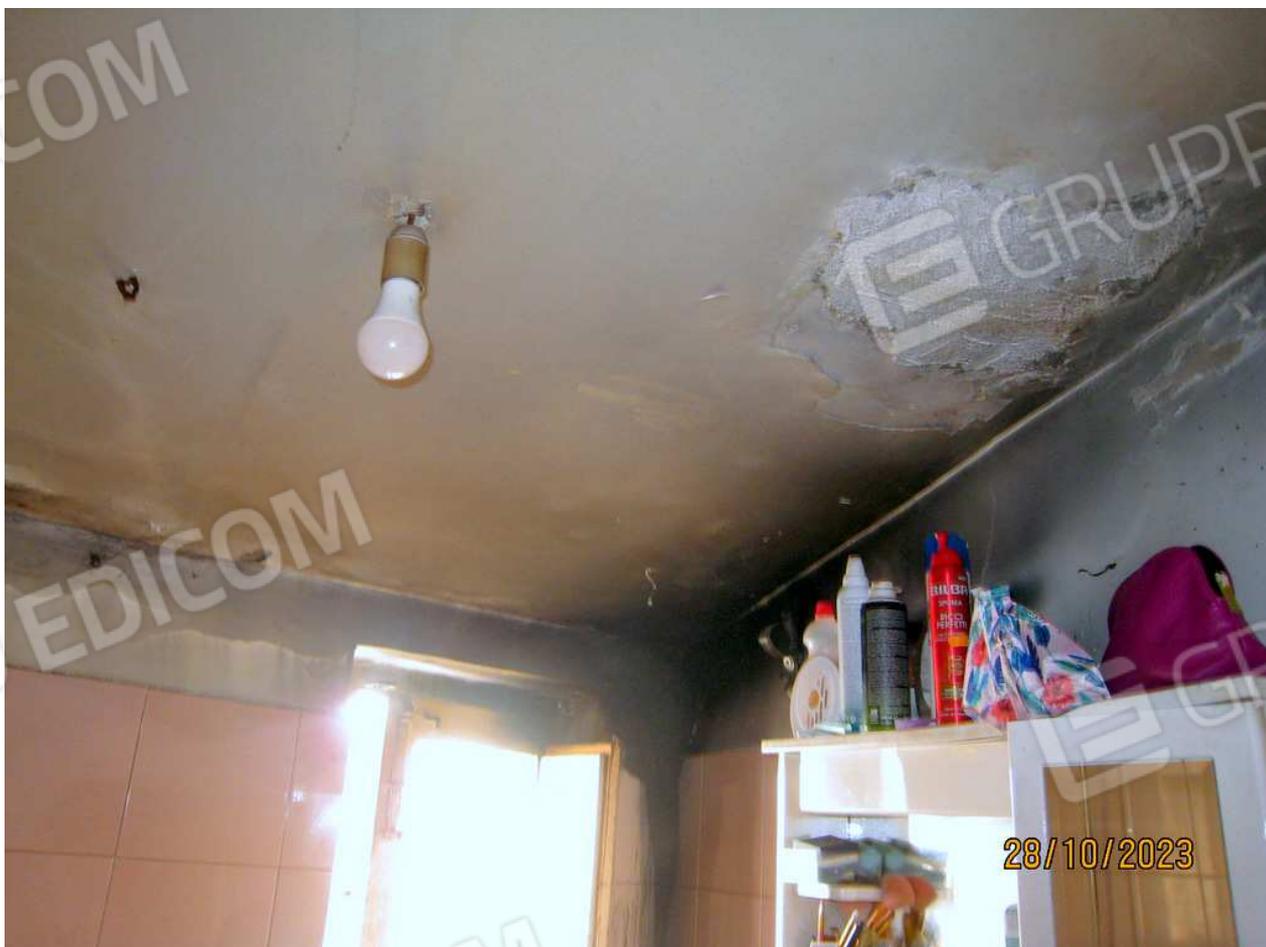
Foto n. 65. Dettaglio del tetto e delle pareti del w.c.

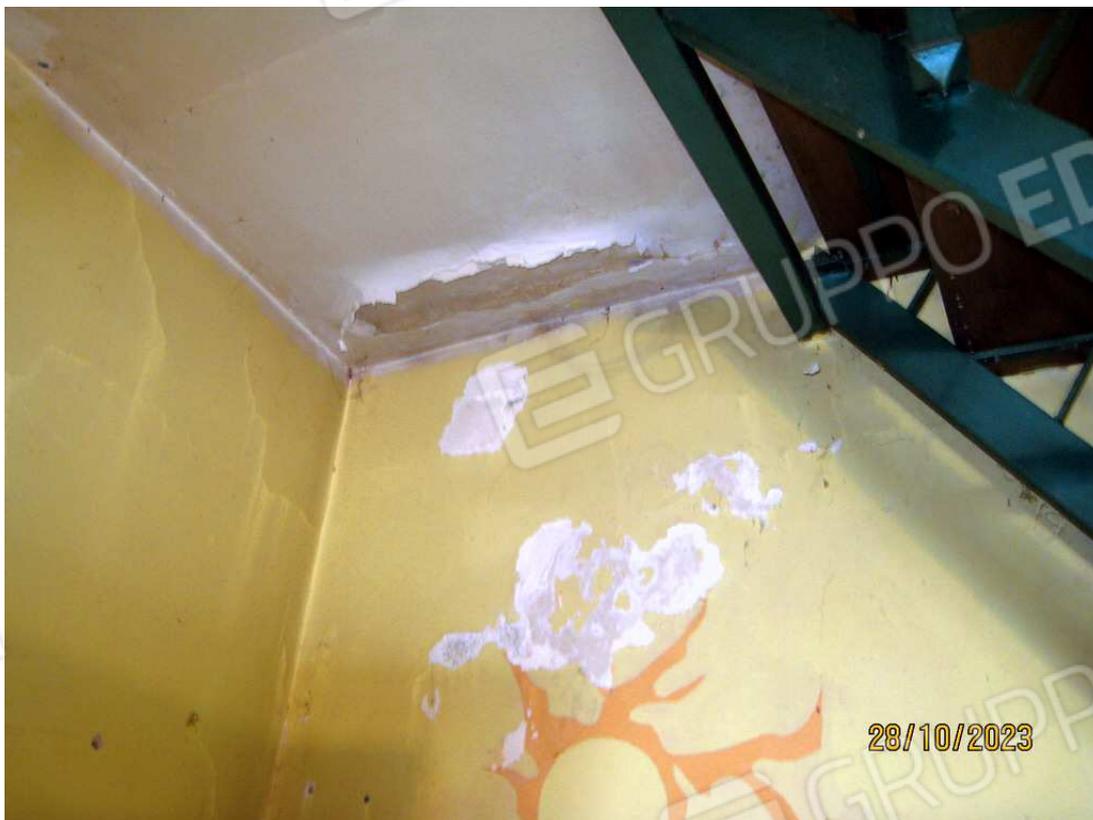
Foto n. 66. Umidità sulla parete contro il terrapieno di Via S. Antonio.
