ALLEGATO N. 3

Fabbricato in Caccamo, Via Stesicoro

Fotografie.

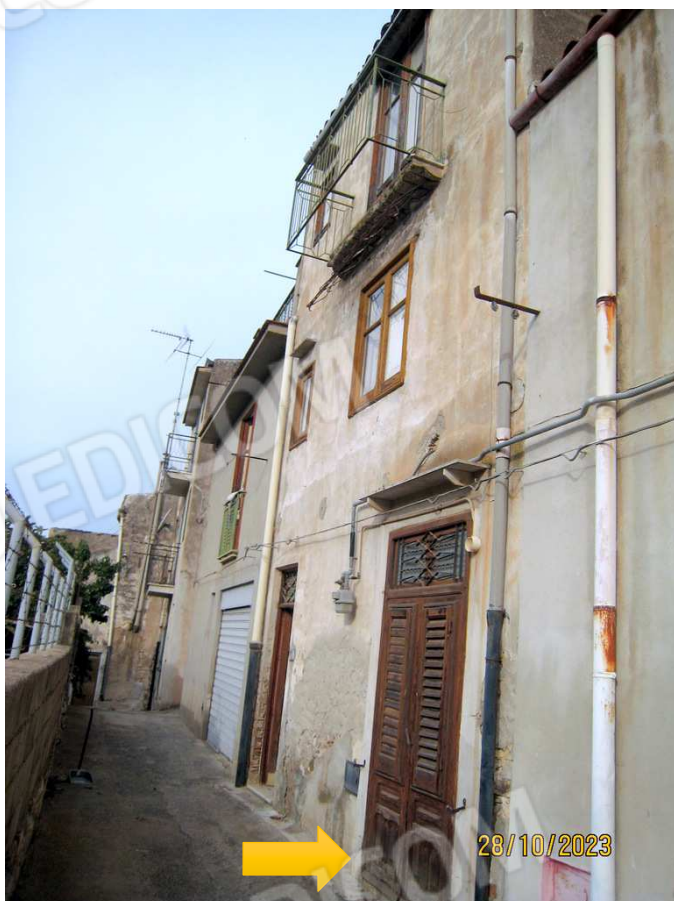
Foto n. 2-4. Il prospetto su Via Stesicoro con il dettaglio dell'umidità ascendente nella parte basamentale e del balcone crollato al secondo piano.

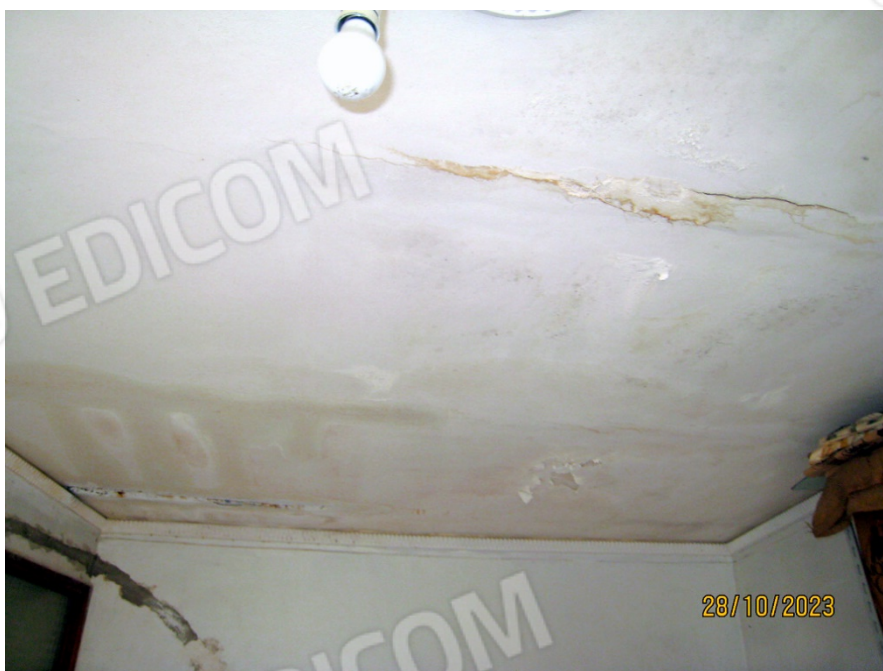
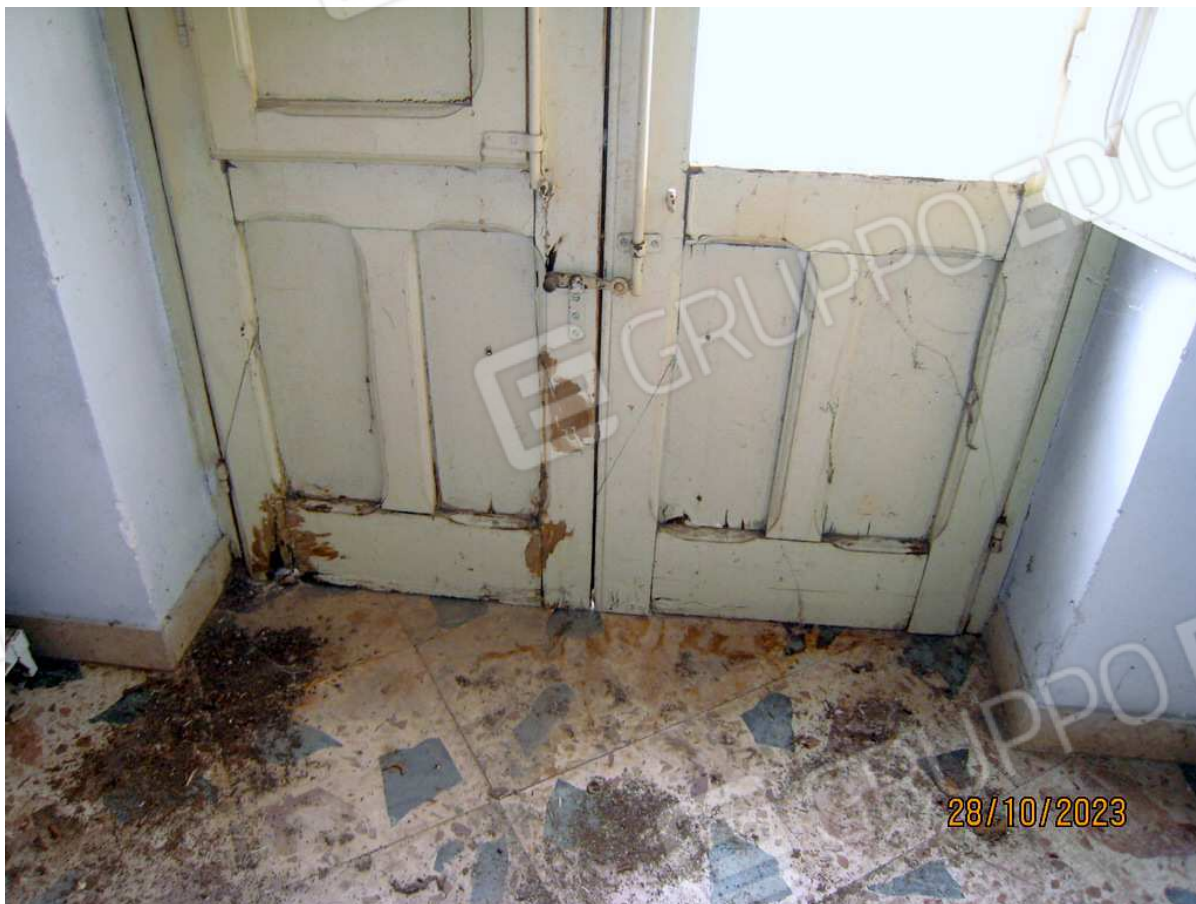
Foto n. 26-28. Le condizioni del tetto sono chiaramente restituite dalle tre fotografie.

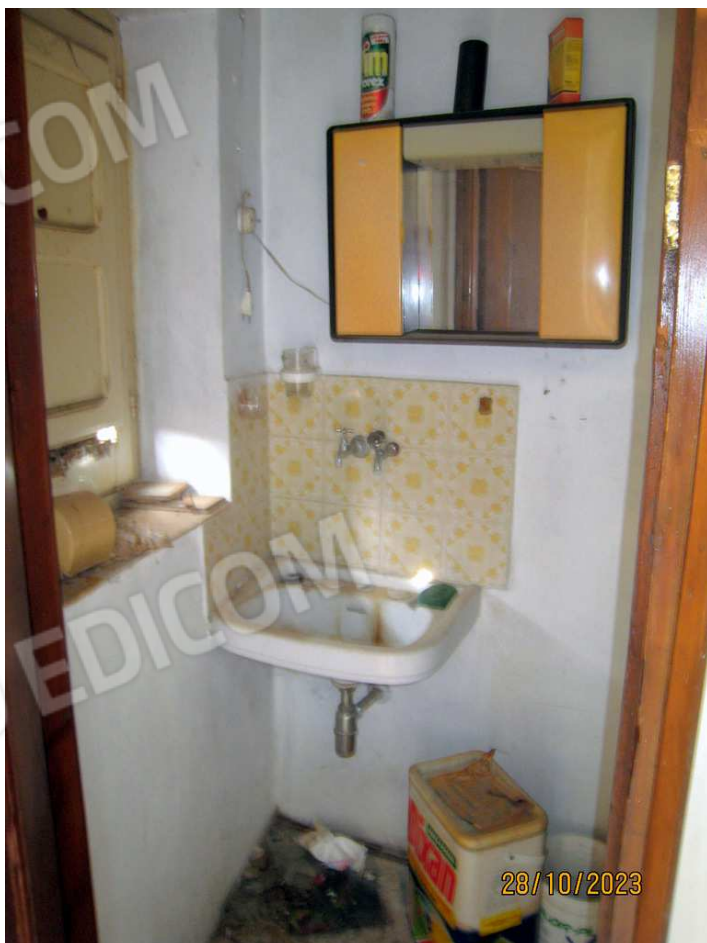
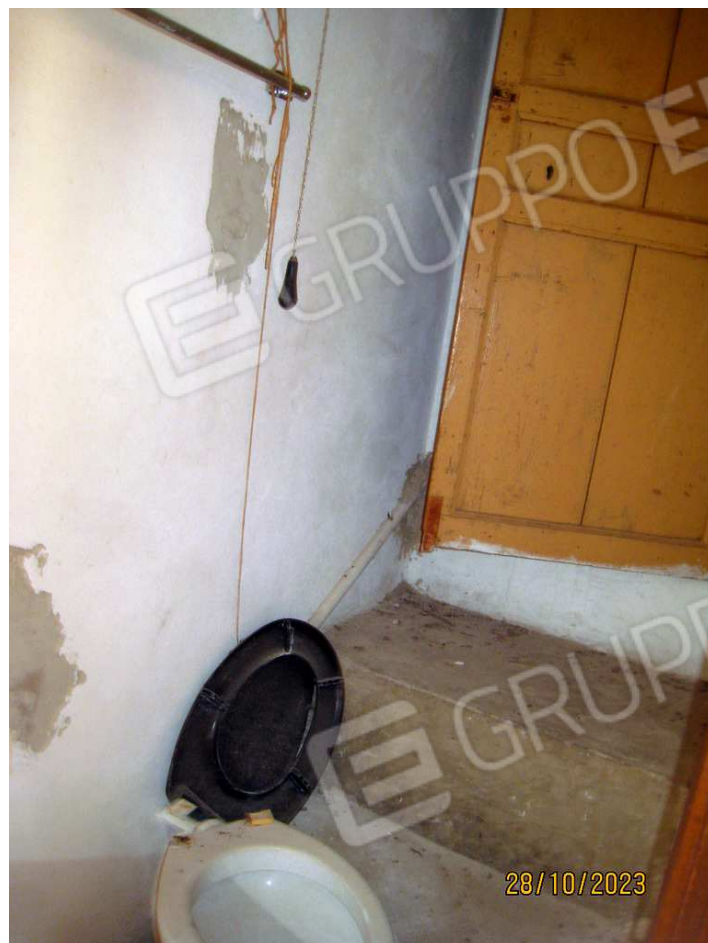
foto n. 29. Anche l'infisso è in cattive condizioni.
