TRIBUNALE DI TERMINI IMERESE

Perizia dell'Esperto ex art. 568 c.p.c. Ing. Salamò Vincenzo, nell'Esecuzione Immobiliare 11/2024 del R.G.E.

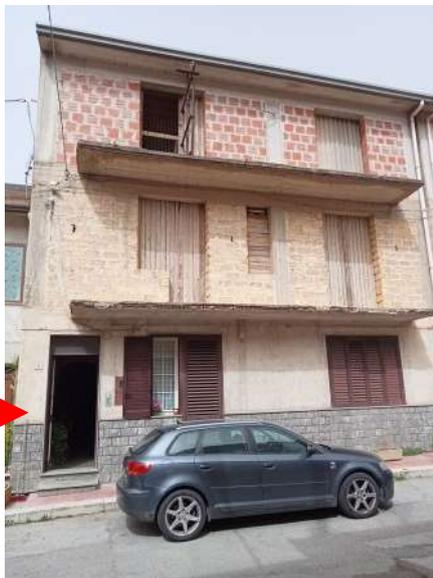
*L'immobile pignorato
Lotto 1 è ubicato al
piano terra rispetto la
Via Giuseune Mazzini*

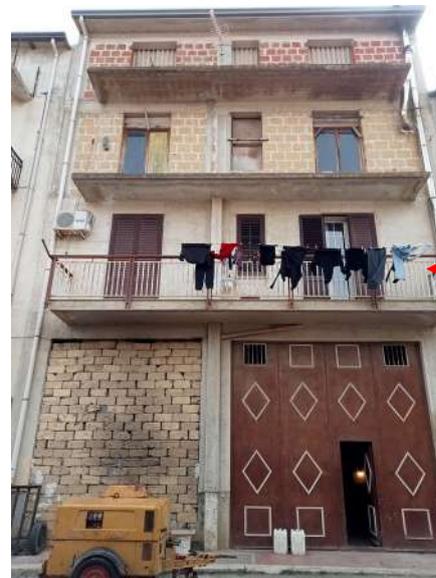
*L'immobile pignorato
Lotto 1 è ubicato al
piano primo rispetto
la Via Rocco Chinnici*

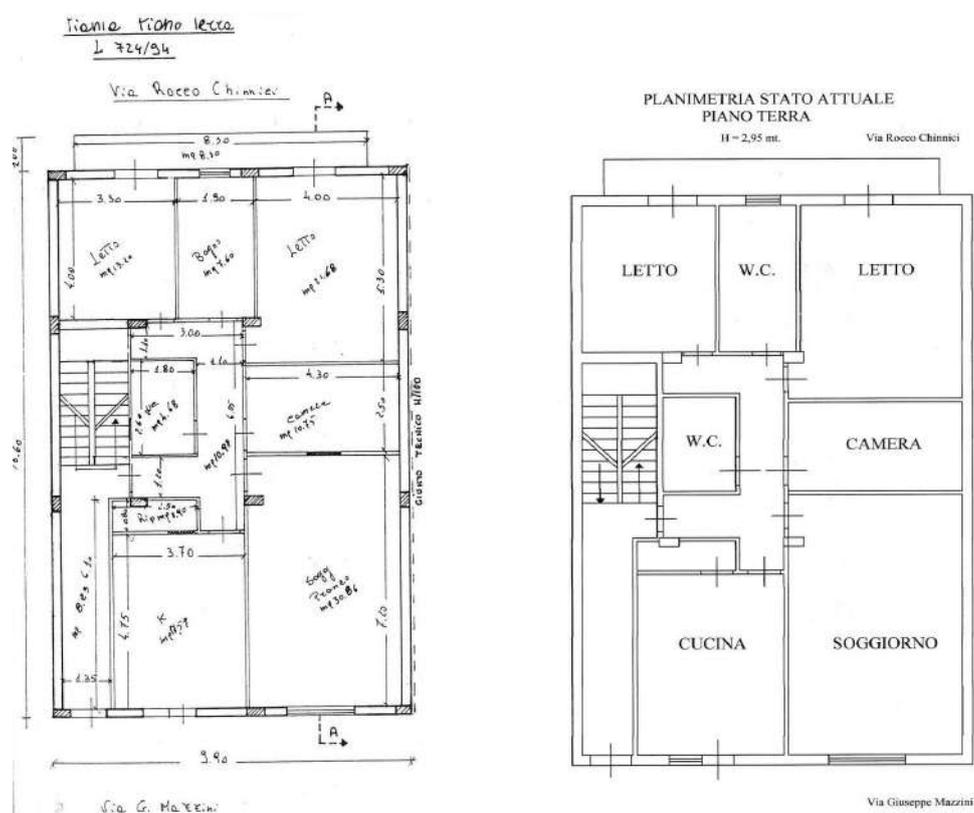
Attraverso un attento esame degli elaborati progettuali allegati alla Concessione Edilizia in Sanatoria, e confrontandoli con lo stato attuale dell'immobile, appare evidente che non esistono difformità tra lo stato di progetto e quello attuale.

Per completezza si riportano di seguito, per dimostrare quanto descritto precedentemente, la planimetria dello stato attuale dell'immobile, piano terra, e la planimetria di progetto a confronto:

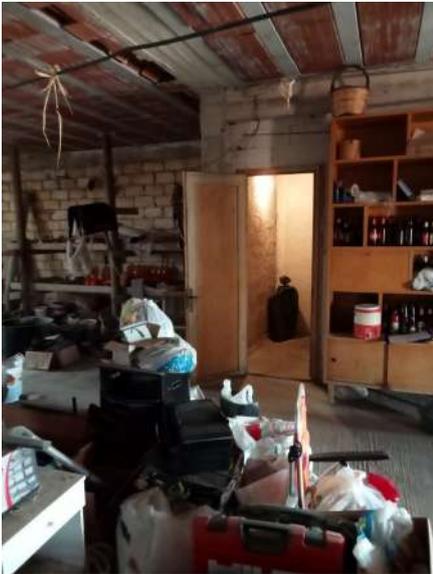
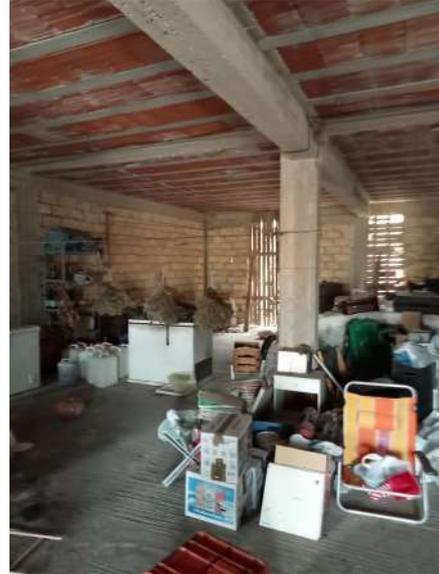
Foto 5-6: " Interno dell'immobile in corso di costruzione"

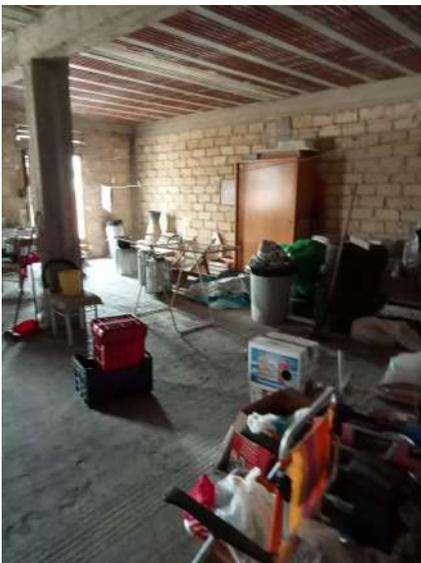
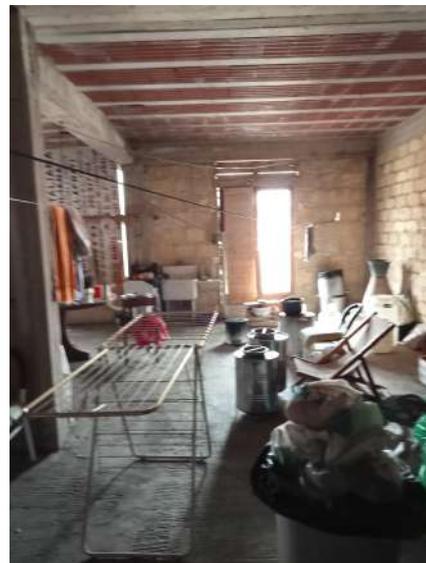
Foto 7-8: "Interno dell'immobile in corso di costruzione"

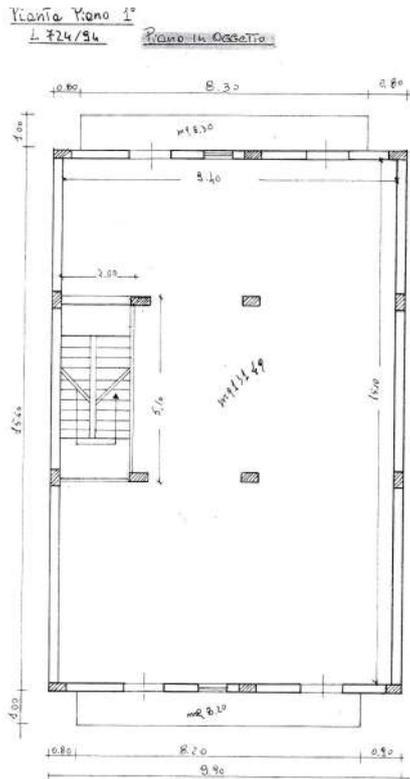
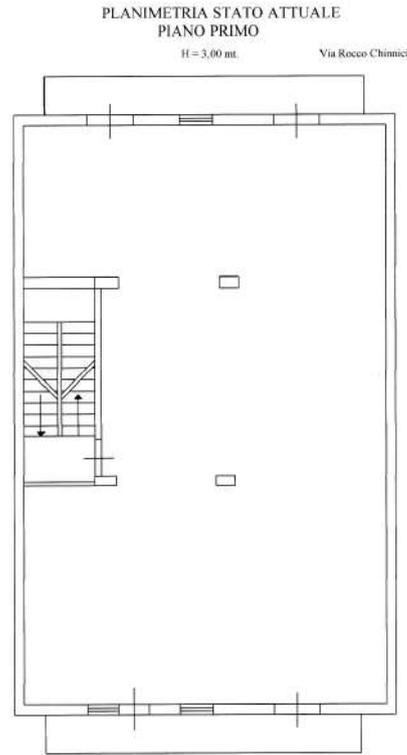
Per completezza si riportano di seguito, per dimostrare quanto descritto precedentemente, la planimetria dello stato attuale dell'immobile in corso di costruzione, piano primo, e la planimetria di progetto a confronto:

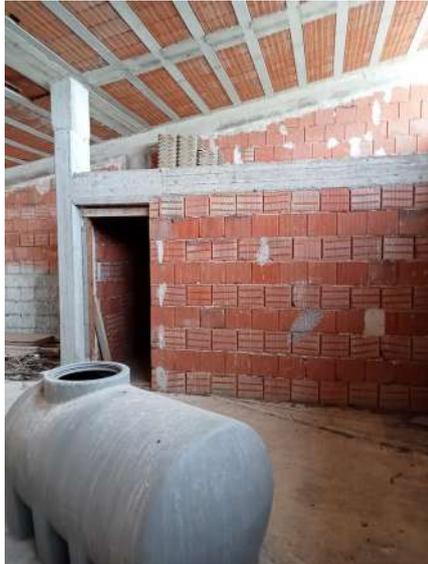
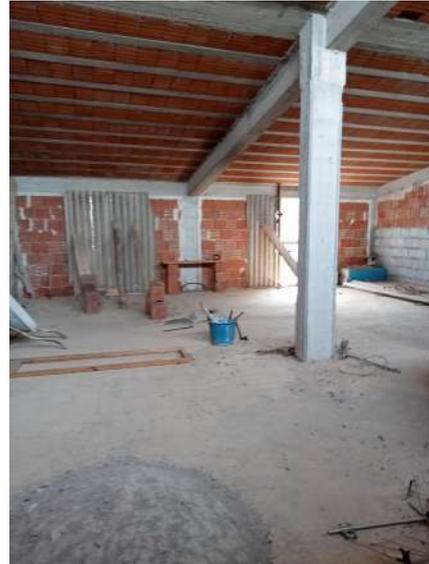
Foto 5-6: "Interno dell'immobile in corso di costruzione"

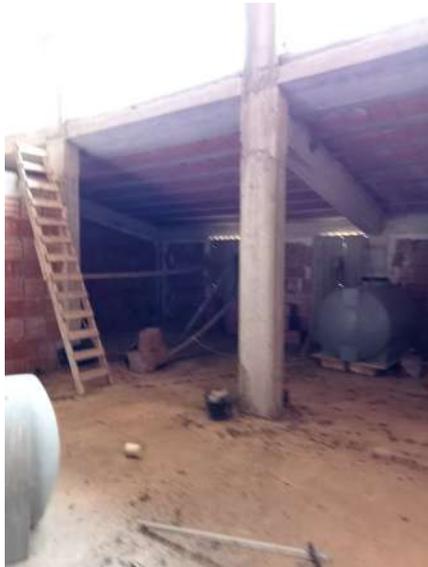
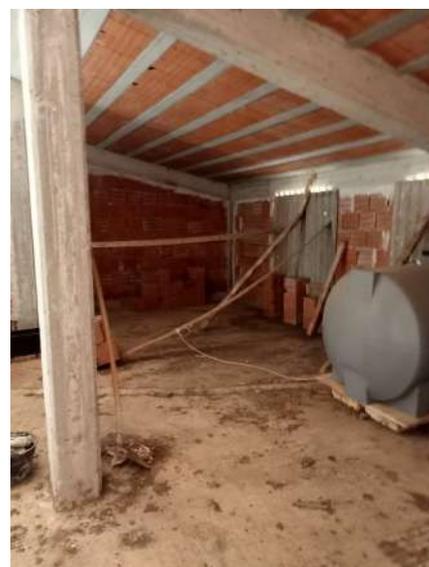
Foto 7-8: "Interno dell'immobile in corso di costruzione"

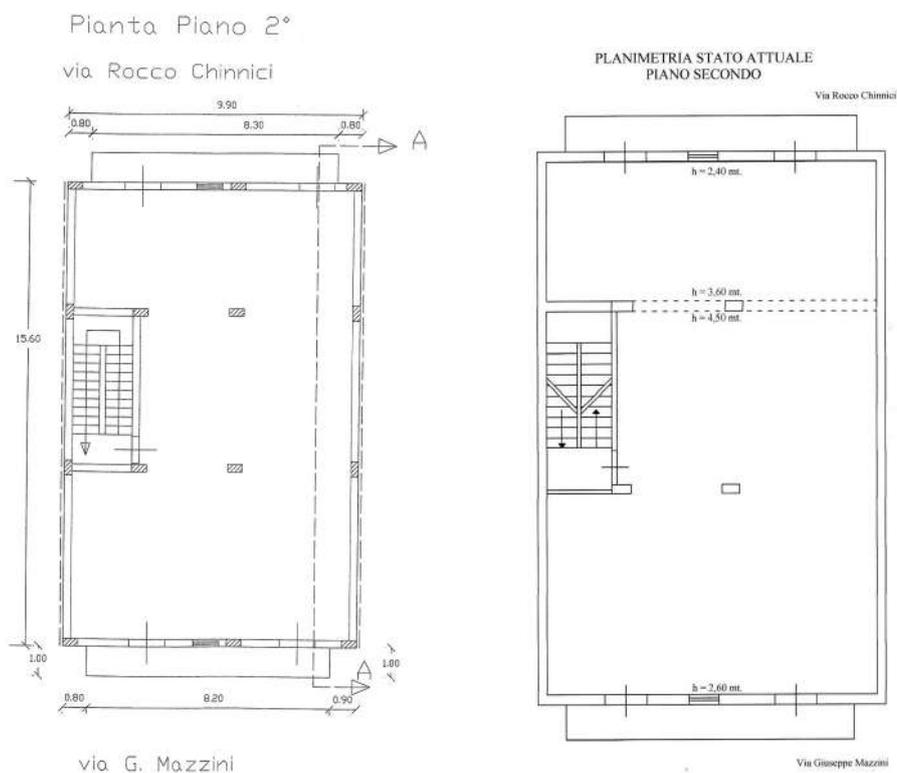
Attraverso un attento esame degli elaborati progettuali allegati alla Concessione Edilizia in Sanatoria, e confrontandoli con lo stato attuale dell'immobile che risulta essere in corso di costruzione, appare evidente che non esistono difformità tra lo stato di progetto e quello attuale.

Per completezza si riportano di seguito, per dimostrare quanto descritto precedentemente, la planimetria dello stato attuale dell'immobile in corso di costruzione, piano secondo, e la planimetria di progetto a confronto:

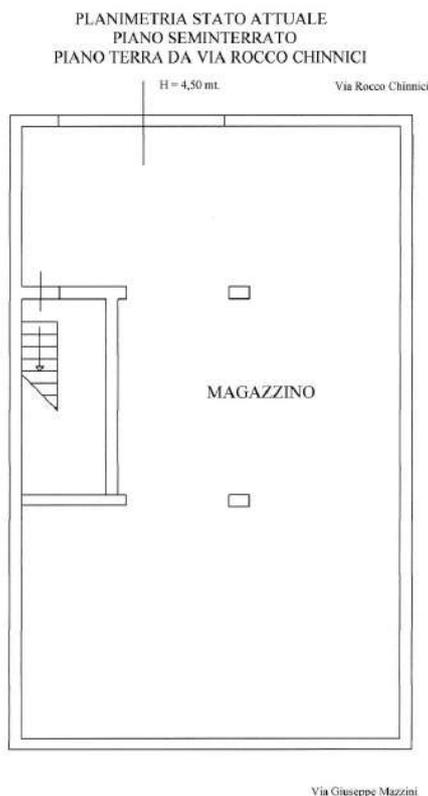
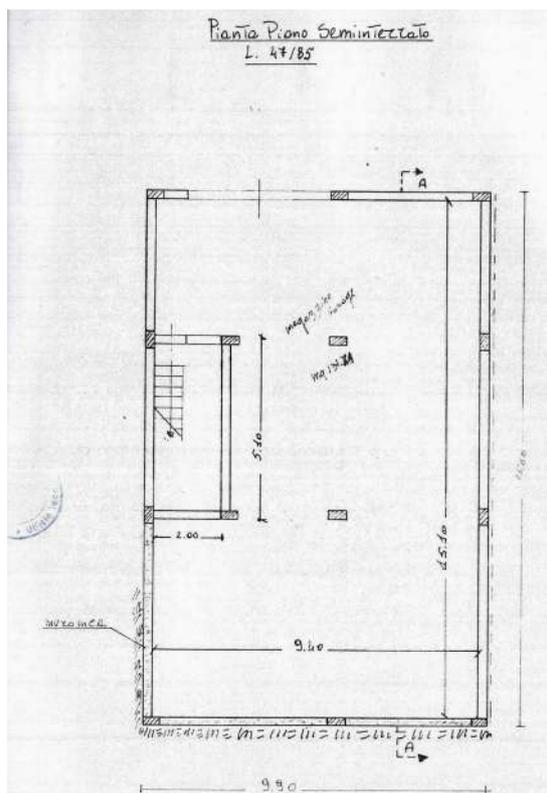
Per completezza si riportano di seguito, per dimostrare quanto descritto precedentemente, la planimetria dello stato attuale dell'immobile tipo magazzino, piano terra, e la planimetria di progetto a confronto:
