TRIBUNALE DI TERMINI IMERESE

Perizia dell'Esperto ex art. 568 c.p.c. Arch. De Leo Vincenzo, nell'Esecuzione Immobiliare 99/2023 del R.G.E.

- **Bene N° 1** - Appartamento ubicato a Montemaggiore Belsito (PA) - Via Elio Vittorini n° 1, scala unica, interno sx, piano 3

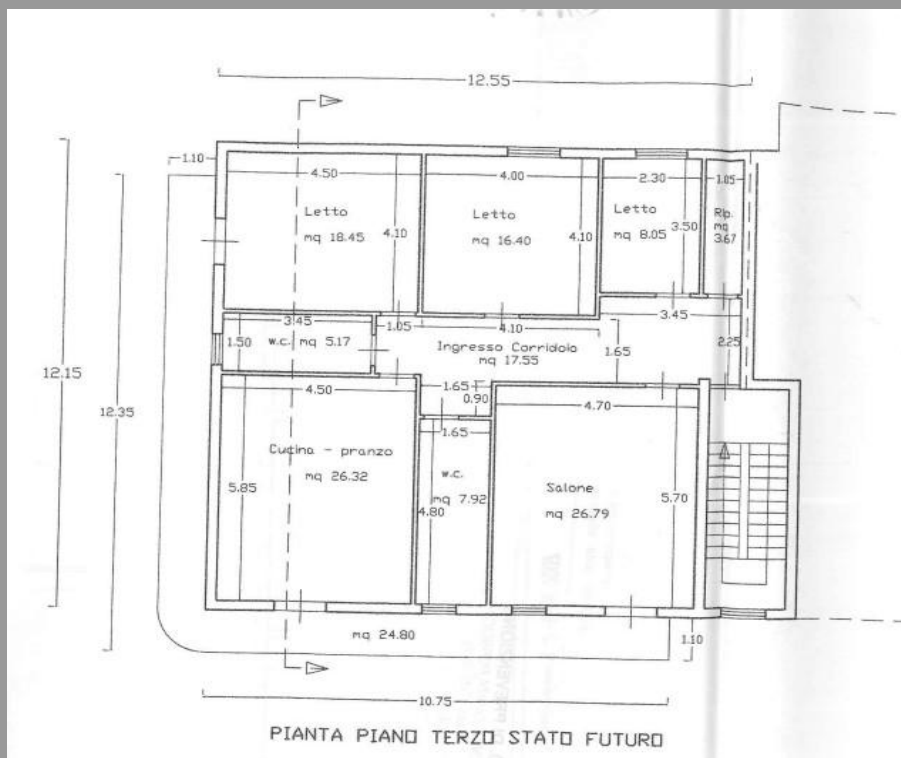
PIANTA STATO DI PROGETTO ASSENTITO

Vi è diffomità edilizia tra lo stato dei luoghi e il progetto assentito con Concessione Edilizia in Sanatoria n° 42/2007 del 23/10/2007, per effetto del mancato completamento delle opere autorizzate. In particolare l'appartamento risulta ancora allo stato grezzo di cantiere, mancando di divisione degli ambienti mediante tramezzature, di componenti edilizie e di impianti tecnologici.

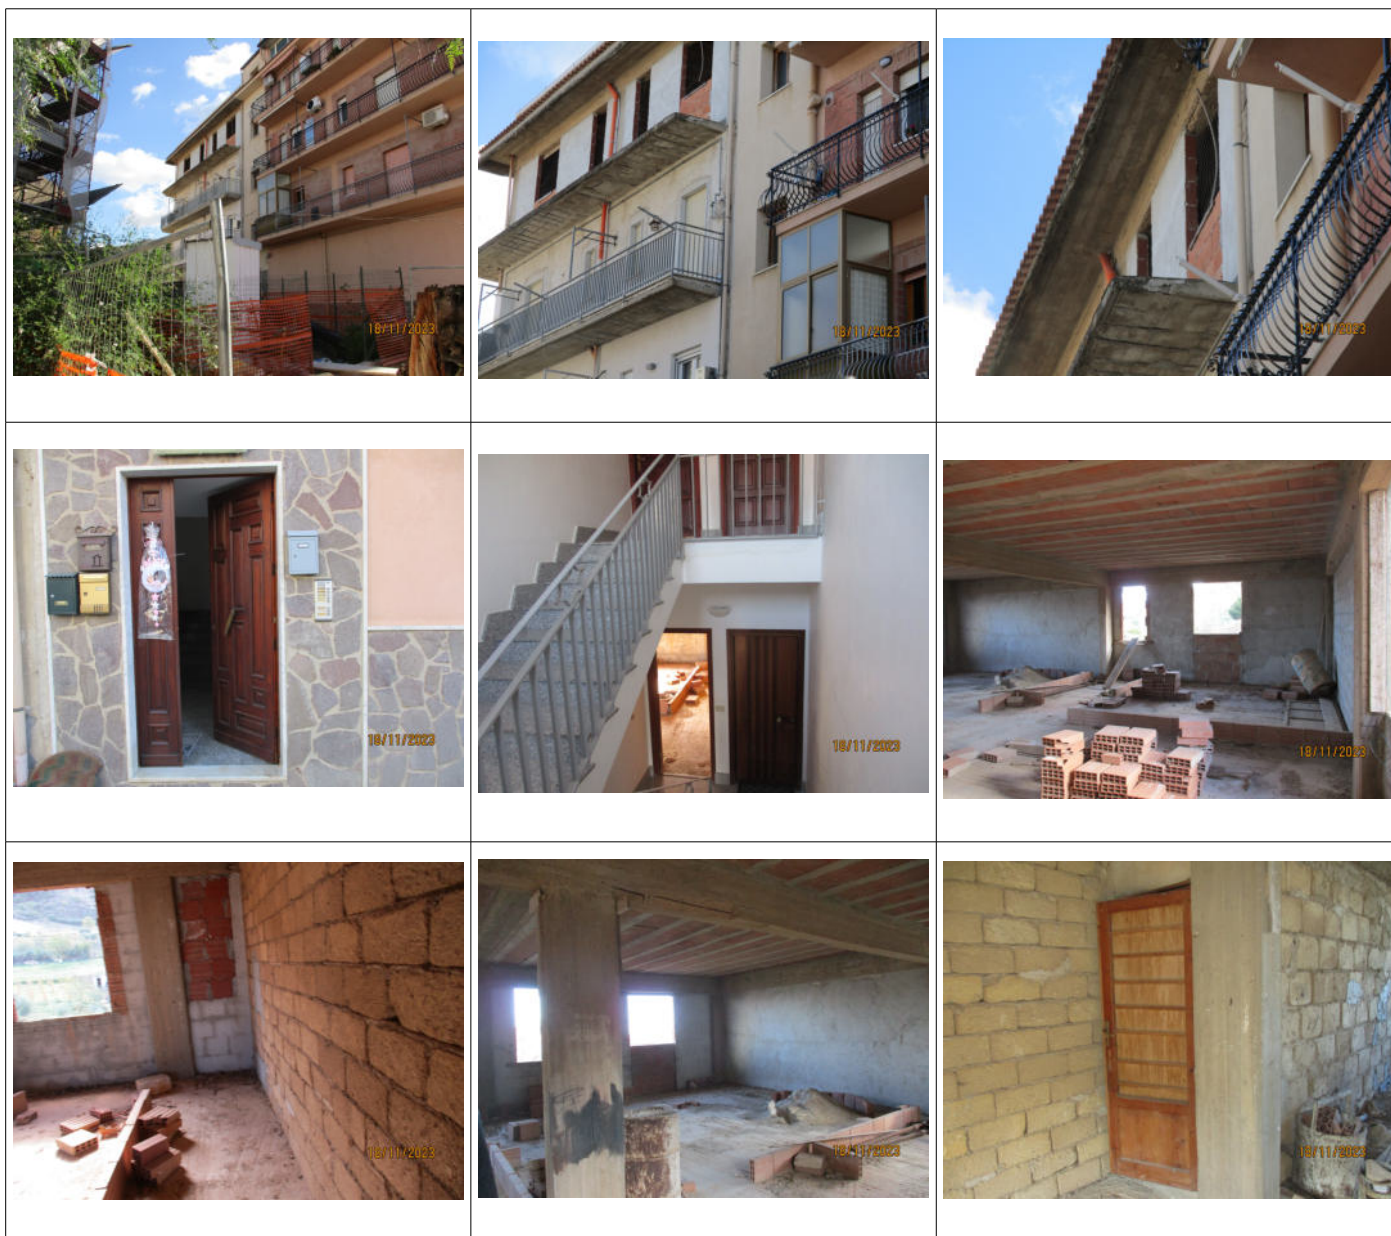
ESTRATTO DEGLI ALLEGATI S E T (IMMAGINI FOTOGRAFICHE)

Tale mancato risanamento della soletta del balcone dell'appartamento pignorato entro il prescritto termine del 31/10/2023, è visibile già da una ricognizione esterna, in coerenza a quanto già prima riferito sulla descrizione del compendio (*presenza di manifesti fenomeni di ammaloramento delle solette dei balconi*).

2) Lo stato d'uso della metà del fabbricato, in particolare nella parte sx dove è ricompreso l'appartamento in oggetto, complessivamente è in mediocri condizioni per la scadente manutenzione delle strutture in oggetto, quali le solette dei balconi, che presentano un avanzato stato di ossidazione dei ferri di armatura, in particolare nel sottobalcone dell'appartamento in oggetto.

1) Lo stato fisico appare in mediocri condizioni per effetto di un diffuso quadro fessurativo all'intradosso del solaio di copertura, dovuto alla presenza di lesioni e microlesioni longitudinali dei travetti prefabbricati in cemento armato.

In taluni casi alcuni ferri di armatura presentano gli effetti dell'ossidazione, alcune pignatte in laterizio risultano già rotte.

2) Lo stato d'uso appare in mediocri condizioni per effetto della permanenza dello stato di cantiere e per il cattivo stato manutentivo della soletta del balcone perimetrale priva di guaine e massetti impermeabilizzanti, che presenta un avanzato stato di ossidazione dei ferri di armatura nel suo intradosso.

- 2) Risanamento, a cura e spese dei debitori eseguiti, del balcone del proprio appartamento oggi pignorato, entro il 31.10.2023, secondo le indicazioni della CTU Ing.;
