TRIBUNALE DI TERMINI IMERESE

Perizia dell'Esperto ex art. 568 c.p.c. **Ing. Ferro Fabrizio**, nell' Esecuzione Immobiliare n. 150/2022
R.G.E.

Lotto unico: proprietà (quota 1/1) di una palazzina per civile abitazione che si sviluppa su 4
elevazioni fuori terra sita nel Comune di Contessa Entellina (PA) accessibile da via Clesi e da via
Marsala.

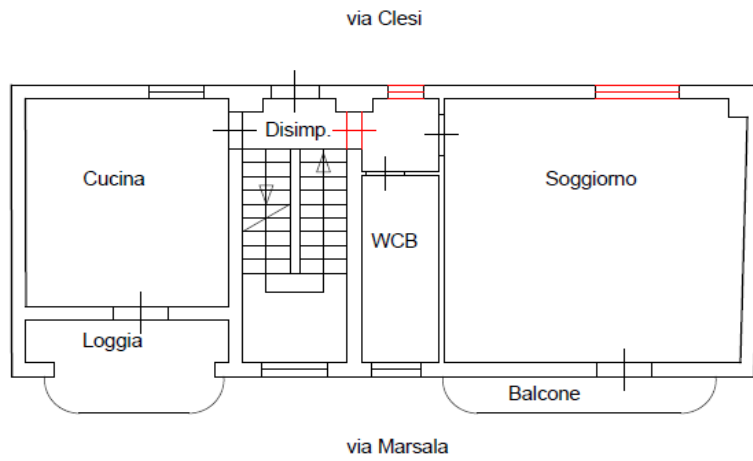
PIANO TERRA

- 2) Esecuzione di una finestra prospiciente la via Clesi;
- 3) Diversa disposizione di una porta del disimpegno e di una finestra prospiciente la via Clesi;

Indicazione grafica **difformità catastale**

- per le difformità n. 1, 2 e 3 occorre procedere al rifacimento della planimetria catastale dell'intero edificio in quanto sono conformi dal punto di vista edilizio;

I costi complessivi per la sola regolarizzazione catastale delle difformità nn. 1, 2 e 3 sono stimati in questa sede in **€ 1.000,00 (+ iva)**;

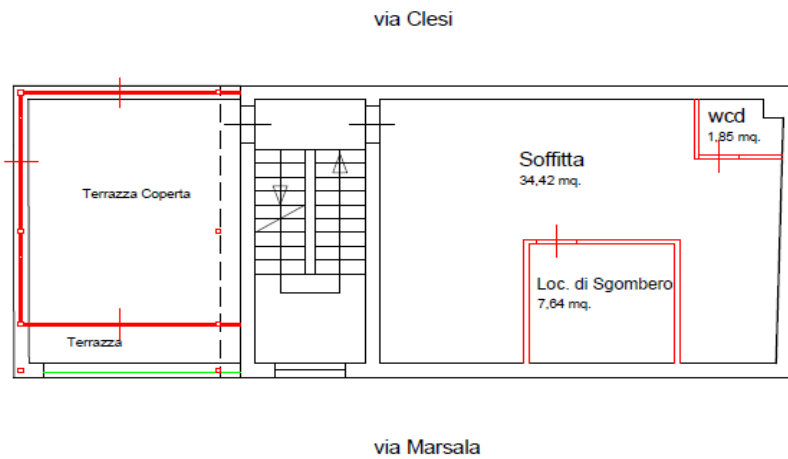
PIANO SECONDO

- 4) Costruzione del locale di sgombero e di un wc nel locale soffitta;
- 5) Realizzazione della veranda con elementi in vetro e alluminio la cui copertura funge da base per i pannelli fotovoltaici dell'impianto esistente a servizio dell'edificio.

- per le difformità n. 4 e 5 occorre procedere al ripristino della disposizione spaziale originaria quindi con relativa rimozione del locale di sgombero e del wc nel locale sottotetto e della veranda.

Il calcolo per la regolarizzazione delle difformità catastali nn. 4 e 5 essendo coincidenti con alcune difformità edilizie è rimandato al paragrafo dedicato alla regolarizzazione edilizia.

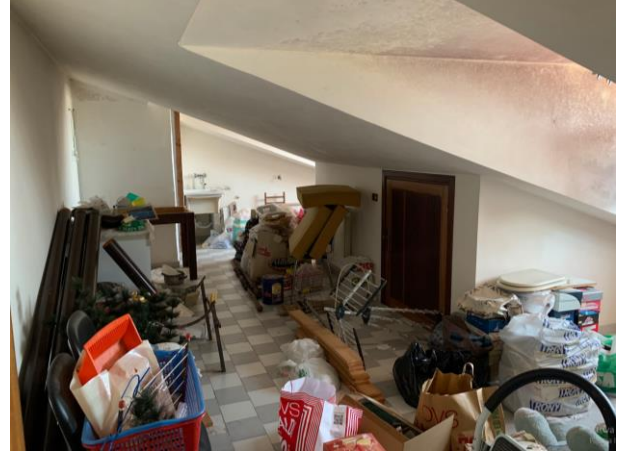
Locale sottotetto piano terzo

Si segnala come indicato nel verbale di sopralluogo del 19/07/2023 che nel locale di sgombero del sottotetto al piano secondo è stato rinvenuto un serbatoio in eternit in buono stato conservativo.

Si segnala l'esistenza nel piano sottotetto, all'interno di un cavedio chiuso, di un serbatoio in eternit esternamente integro e compatto e risultato in buono stato conservativo. Pur tuttavia anche se potrebbe essere sufficiente procedere solo a periodiche visite di controllo dello stato manutentivo in questa sede prudenzialmente si è deciso di valutare il costo per la completa rimozione.

Sarebbe opportuno oltre che prevedere un piano di visite periodiche al fine di verificare le condizioni manutentive in termini di compattezza e coesione procedere direttamente alla rimozione.

La spesa, anche ai fini estimativi, per la dismissione e il conferimento del manufatto ponderando la dimensione, l'ubicazione e l'altezza rispetto al livello stradale è stimata in questa sede in **600 €**.
