# ALLEGATO N. 3

Fabbricato in Caccamo, Via Stesicoro

Fotografie.

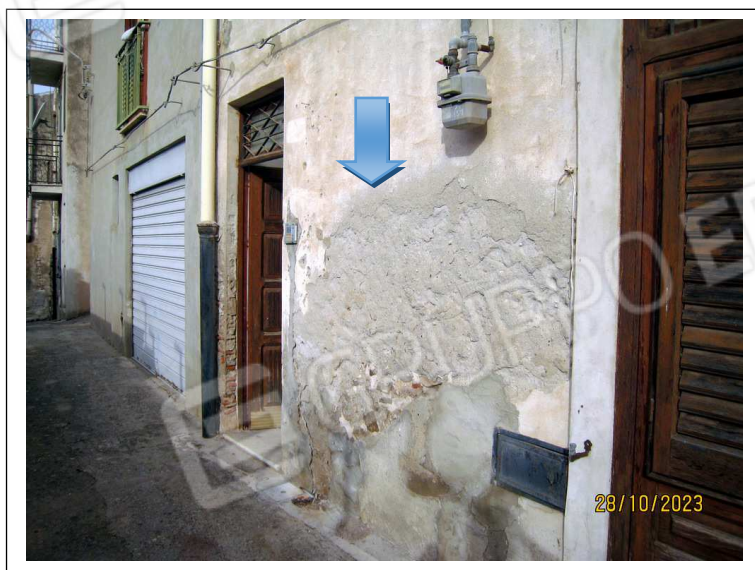
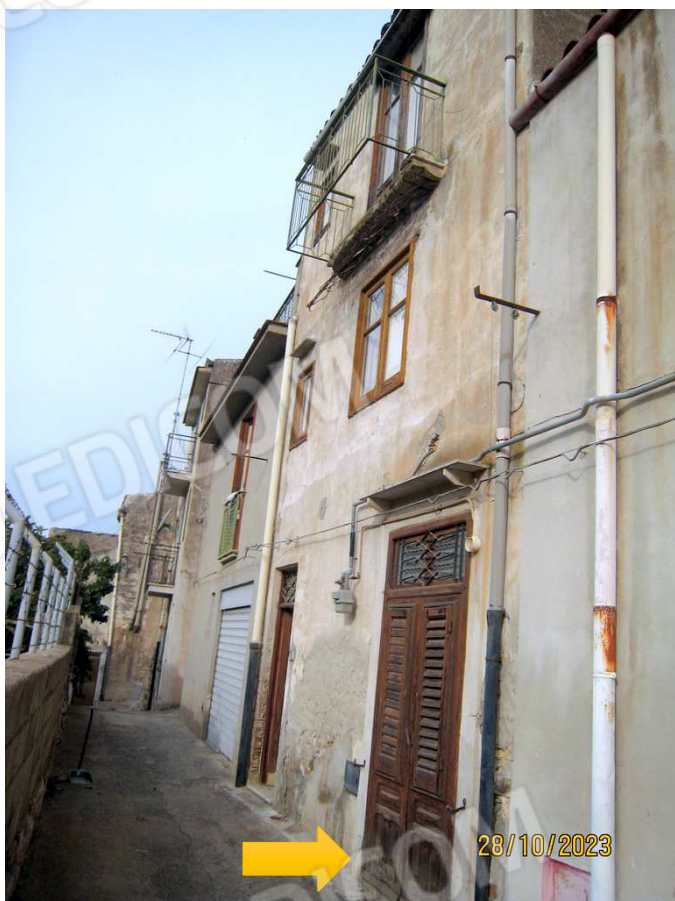
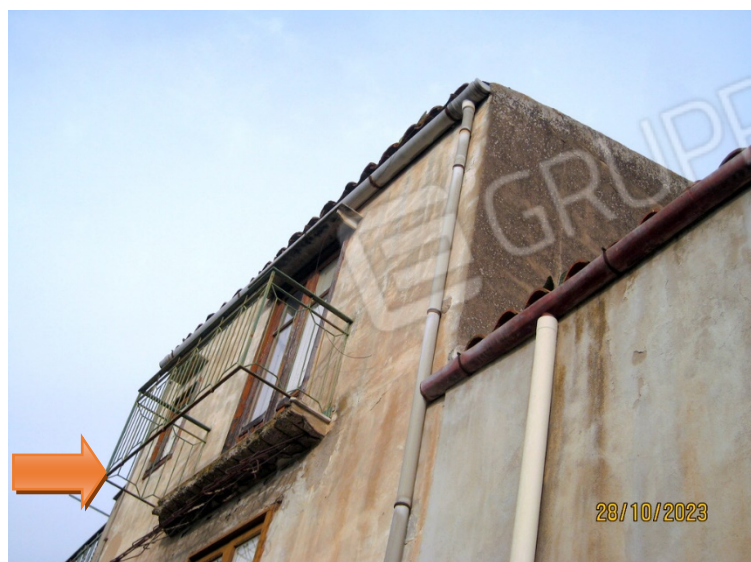
Foto n. 2-4. Il prospetto su Via Stesicoro con il dettaglio dell'umidità ascendente nella parte basamentale e del balcone crollato al secondo piano.

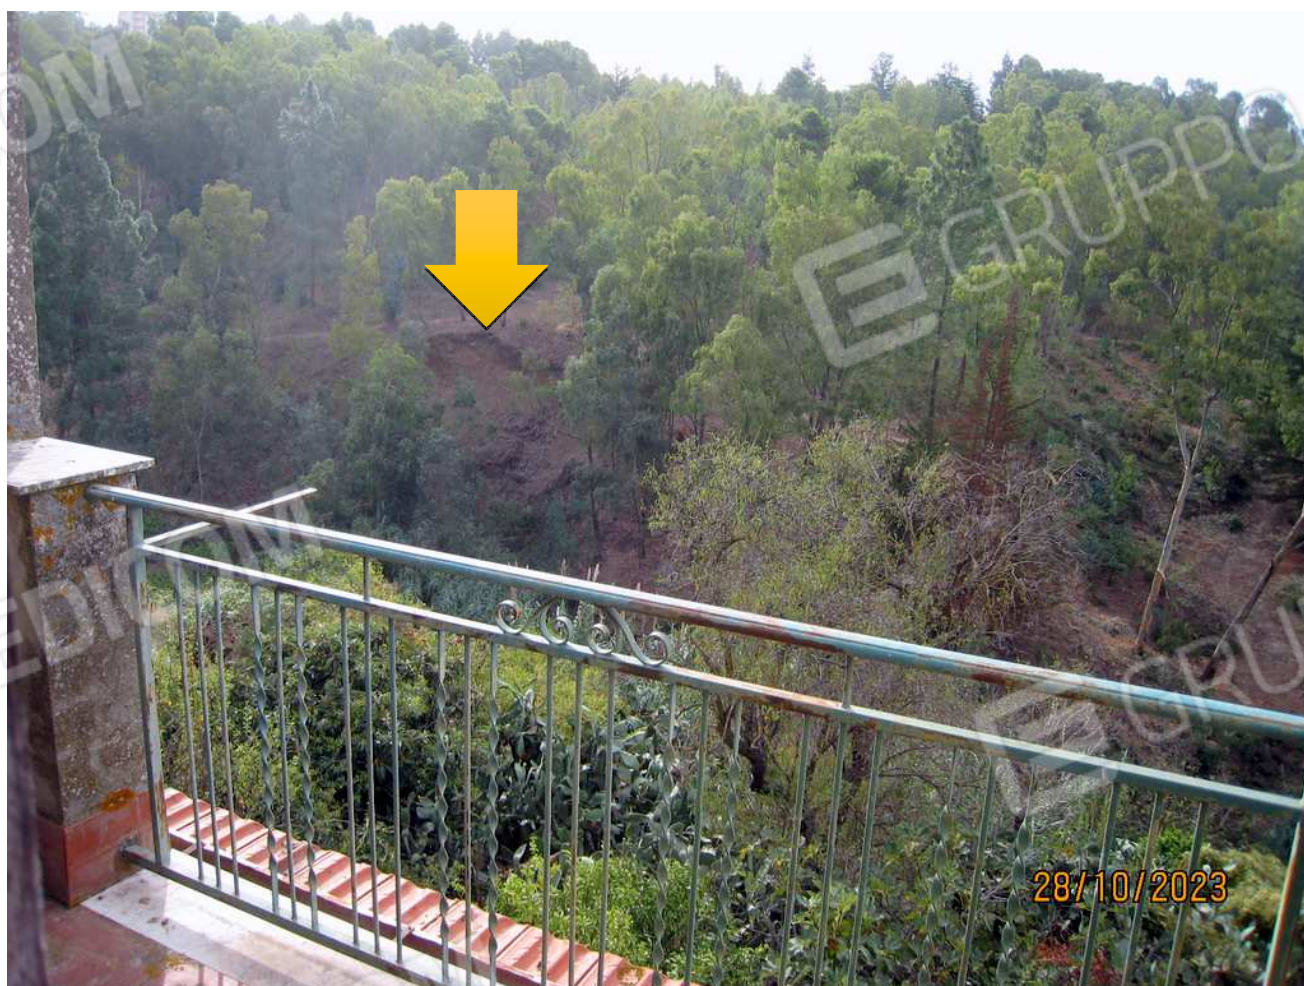
Foto n. 7. Il terreno di rimpetto al fabbricato, sull'argine opposto del torrente, è in frana.

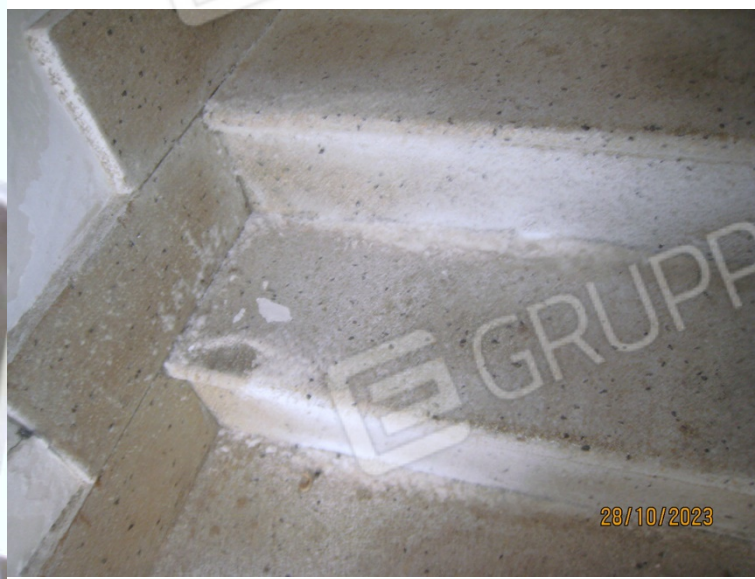
Foto n. 14. Dettaglio dell'umidità di risalita anche nella scala.

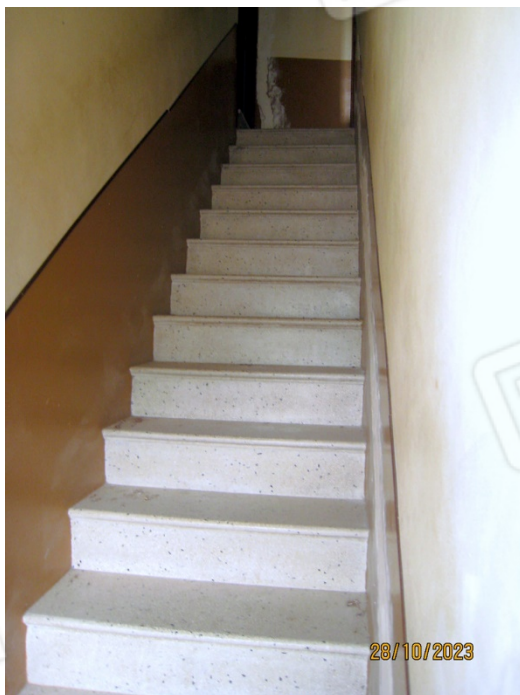
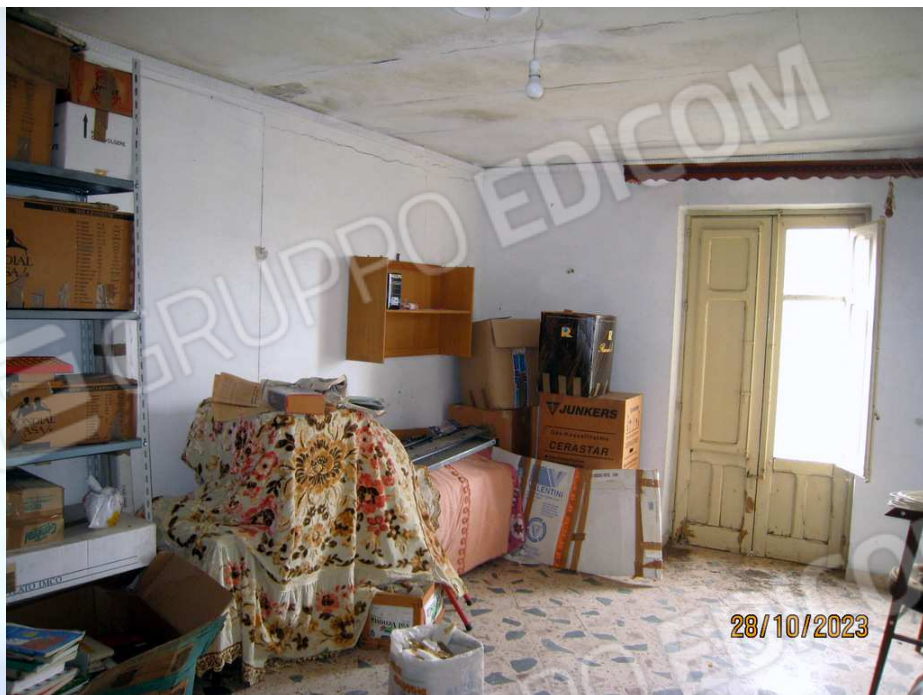
Foto n. 20-21. Sulle pareti di questa stanza si notano diverse lesioni.

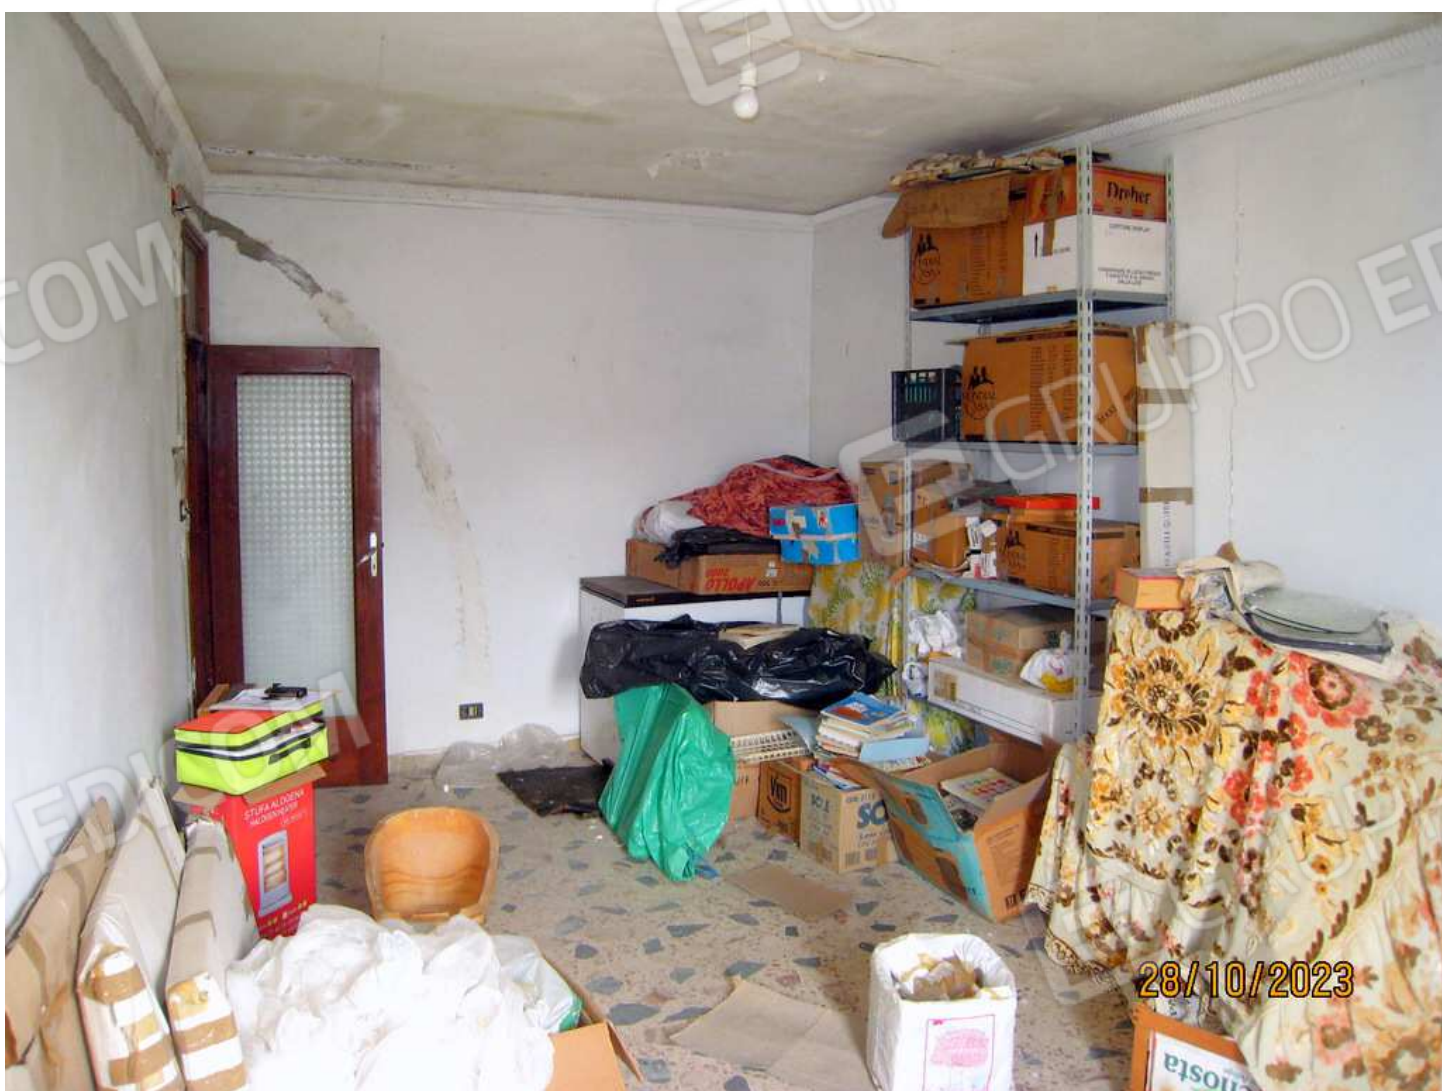
Foto n. 22. La rampa che porta al 2° piano. Foto n. 23. La stanza sopra il soggiorno, quella che ha il balcone crollato.

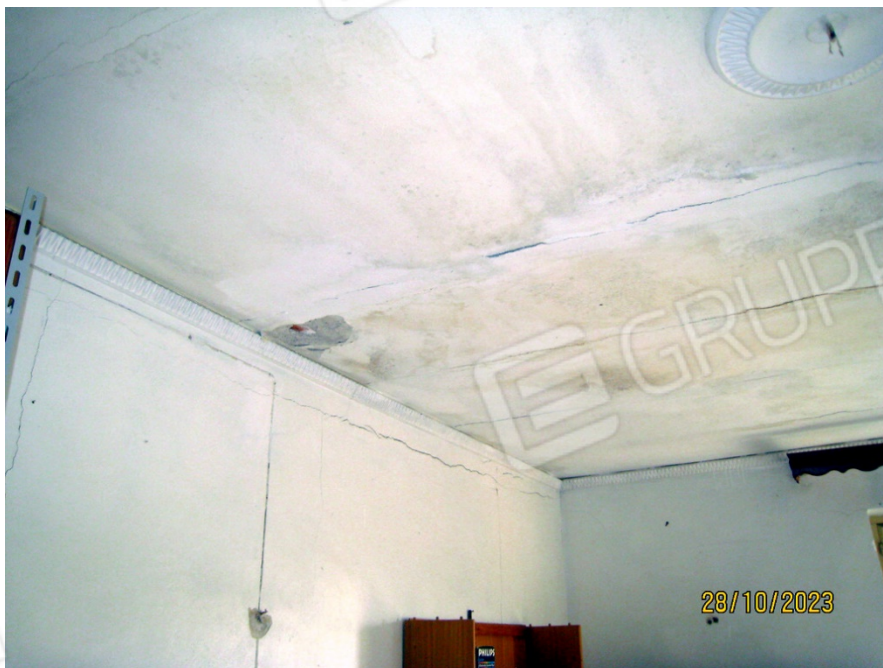
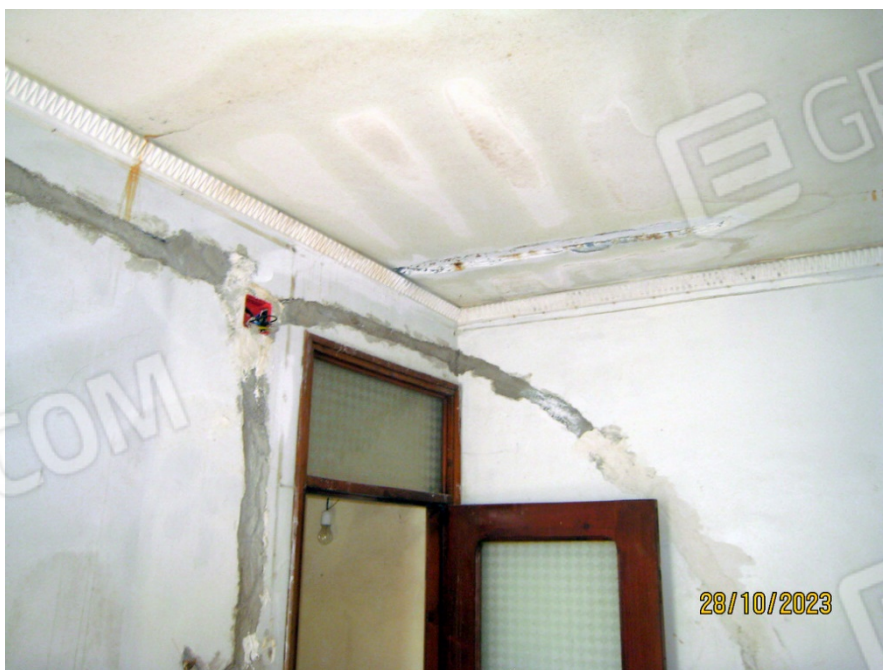
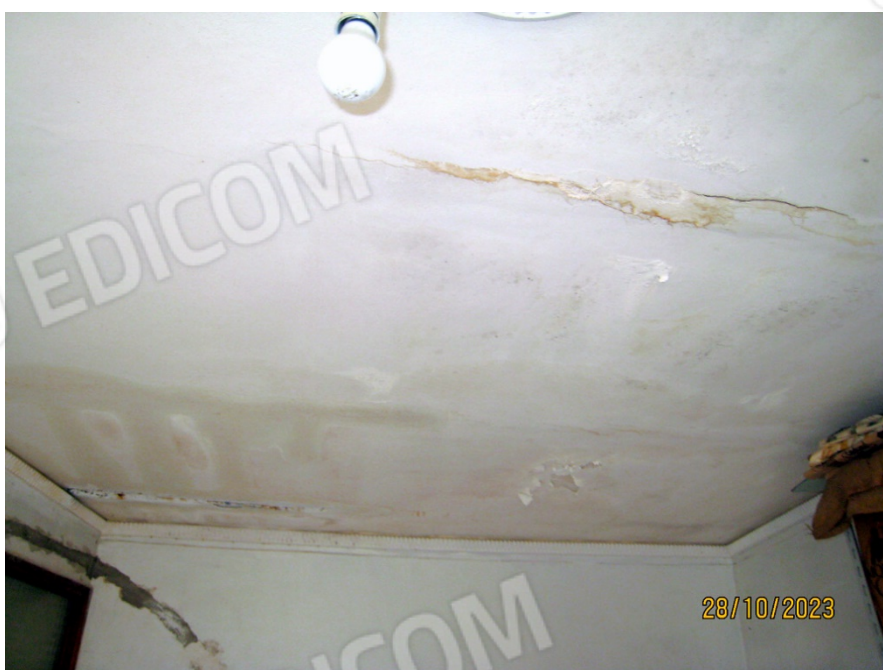
Foto n. 25. Le condizioni del tetto non sono buone a causa di infiltrazioni d'acqua dal tetto.

Foto n. 26-28. Le condizioni del tetto sono chiaramente restituite dalle tre fotografie.

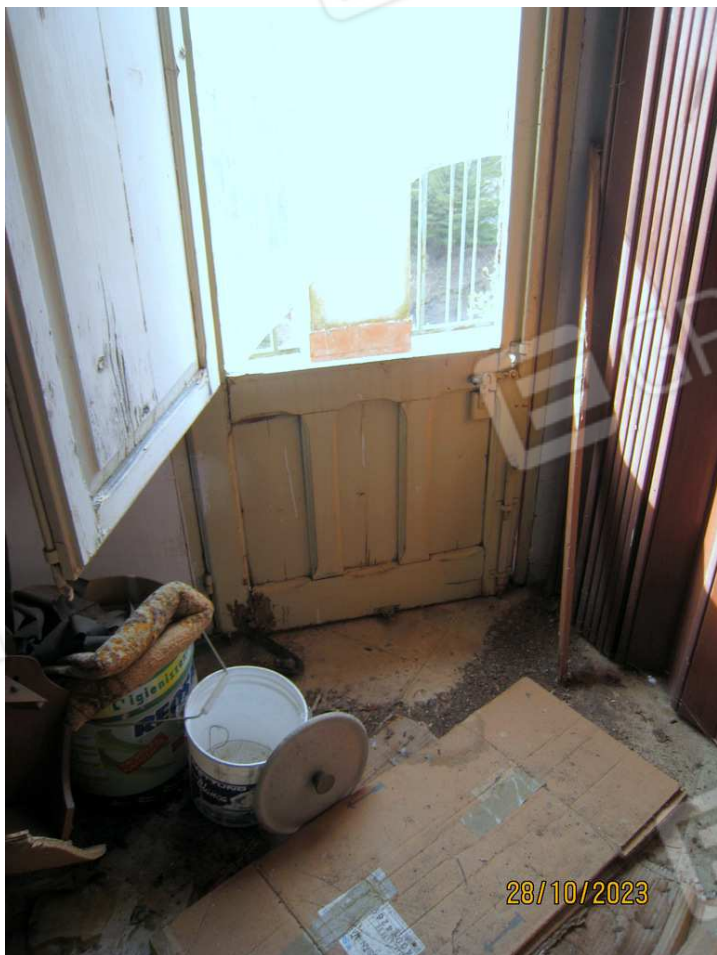
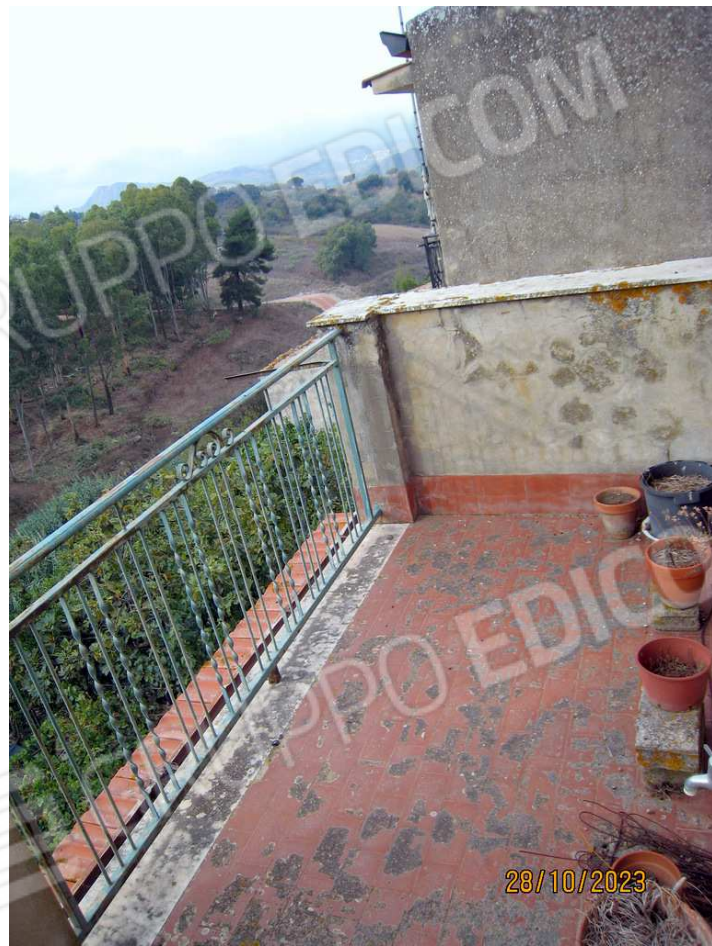
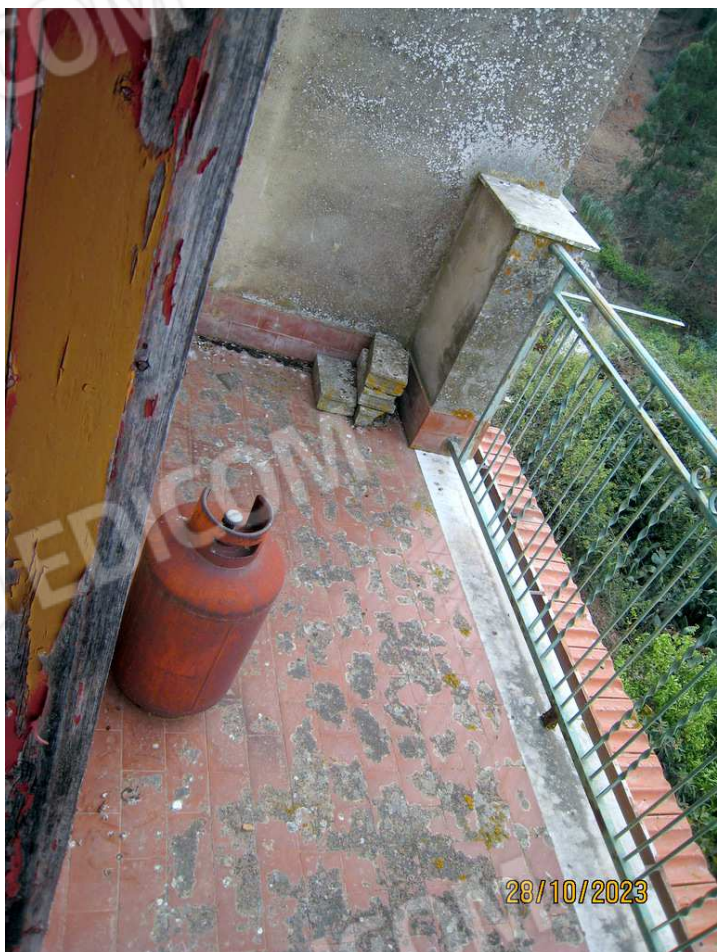
Foto n. 37. L'infisso di accesso al terrazzino è in cattive condizioni. Foto n. 38-39 Il terrazzino che si affaccia su Via Stesicoro ha le mattonelle consumate.

Foto n. 38-39 Il terrazzino che si affaccia su Via Stesicoro ha le mattonelle consumate.
