RELAZIONE TECNICA DI PERIZIA INTEGRAZIONI DEL 28/03/2017

TRIBUNALE DI TERMINI IMERESE

Procedimento : N° 111/13 R.G.Es.

.....
- INTEGRAZIONI ALLA PERIZIA DEPOSITATA IL 13/06/2014 -

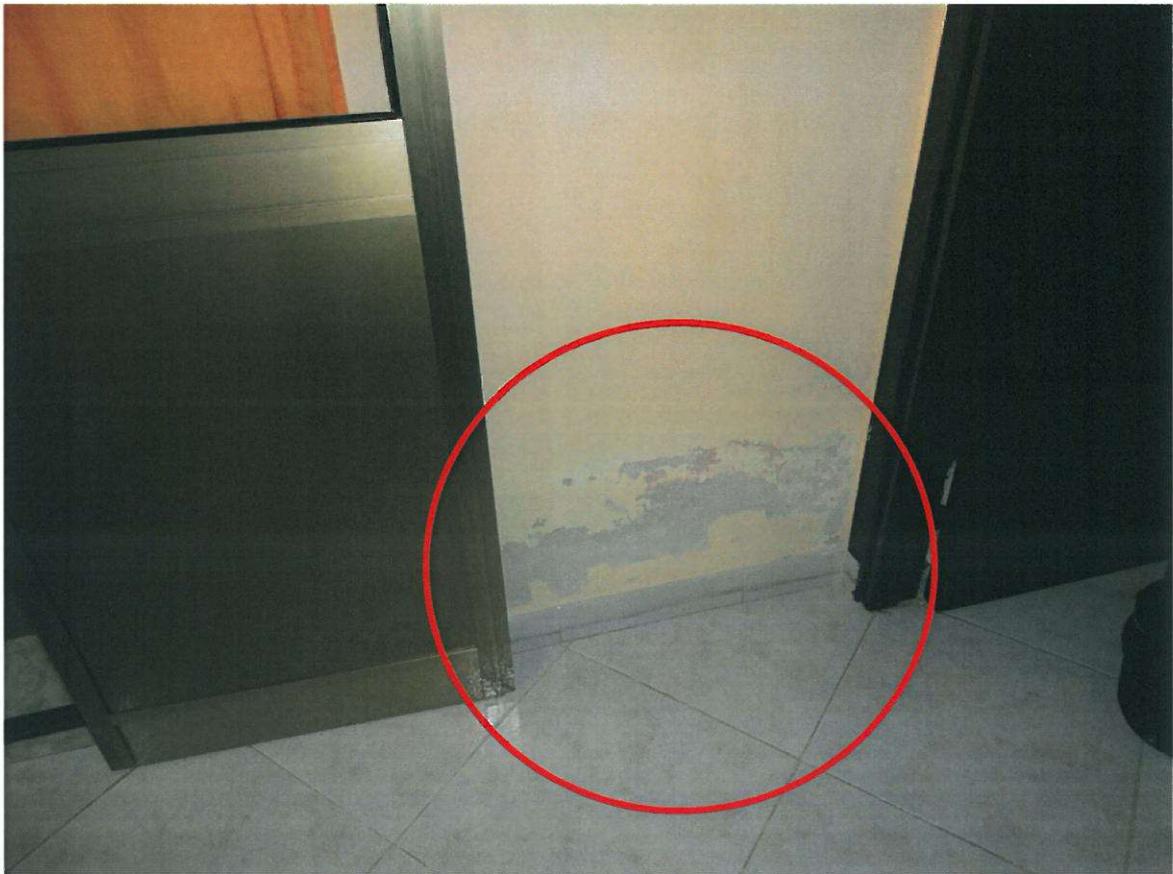
Alla presenza del Sig. [REDACTED] ha potuto riscontrare che all'interno del locale “cucina”, sono presenti evidenti tracce di umidità poste nell'angolo SUD corrispondenti con il soffitto dello stesso locale e piccole tracce di umidità di risalita nei pressi dell'ingresso principale dello stesso immobile. Al fine di dare esauriva risposta all'incarico conferitogli, il

Porzione di parete interna nei pressi dell'ingresso principale con lieve umidità di risalita

1. Raschiatura intonaco interno e ritinteggiatura delle parti ammalorate.....€ 500,00;

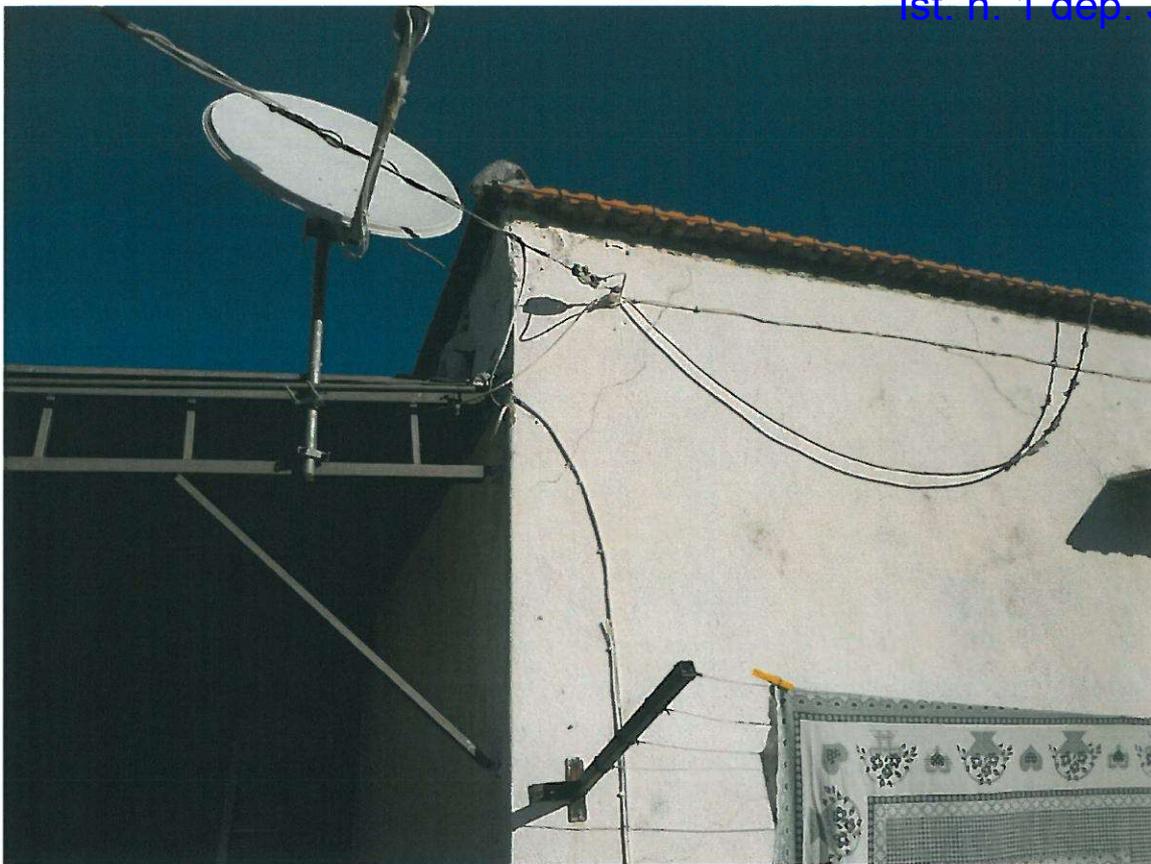
Vista del prospetto esterno (angolo oggetto di tracce di umido)

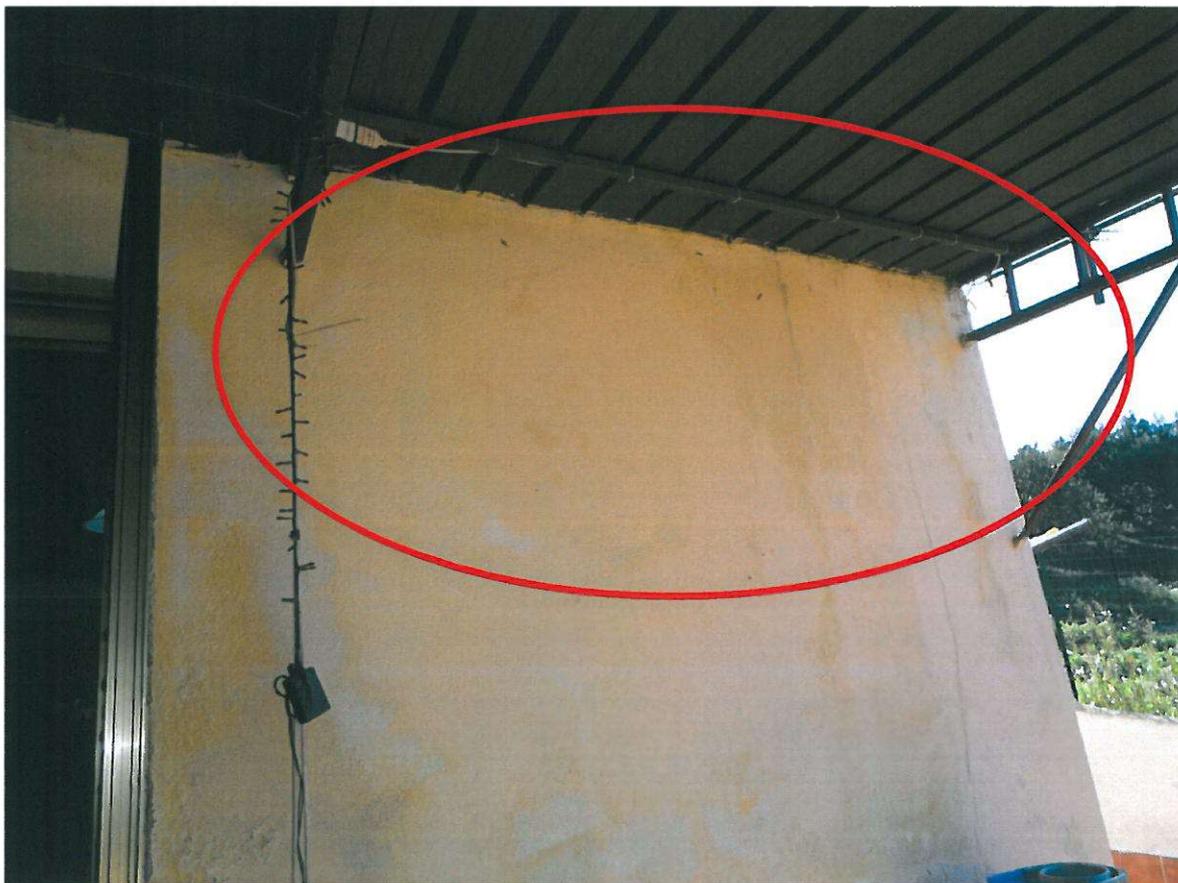
Vista del prospetto principale (corrispondente con l'angolo in cui sono presenti tracce di umido)

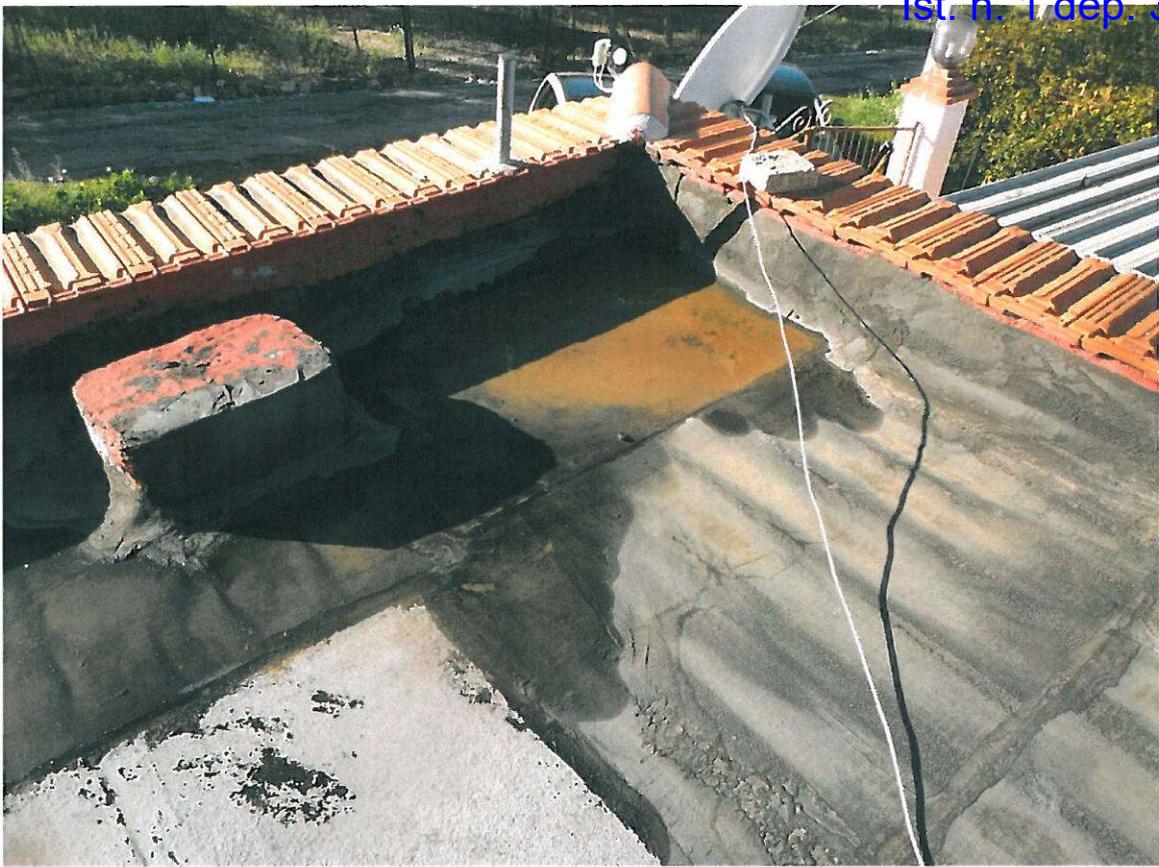
Effettuando un controllo visivo più accurato si sono notati diversi fori nei fogli di guaina dovuti probabilmente alla cattiva manutenzione della copertura stessa, infatti, tali causano l'infiltrazione delle acque ristagnanti nel solaio di copertura e conseguente nei locali sottostanti.

Copertura corrispondente con l'angolo in cui ci sono tracce di umido (presenza di ristagno di acqua)

1. Rimozione della guaina sulla copertura per una porzione di circa 10 mq.....€ 150,00;
2. Smaltimento della guaina per una porzione di circa 10 mq.....€ 160,00;
3. Raschiamento e pulitura della copertura.....€ 100,00;
4. Realizzazione di massetto di sottofondo con relative pendenze.....€ 750,00;
5. Posa e saldatura di nuova guaina bituminosa ardesiata€ 250,00;
6. Raschiatura e ritinteggiatura porzione di prospetto esterno con relativa riparazione di lesione.....€ 450,00;

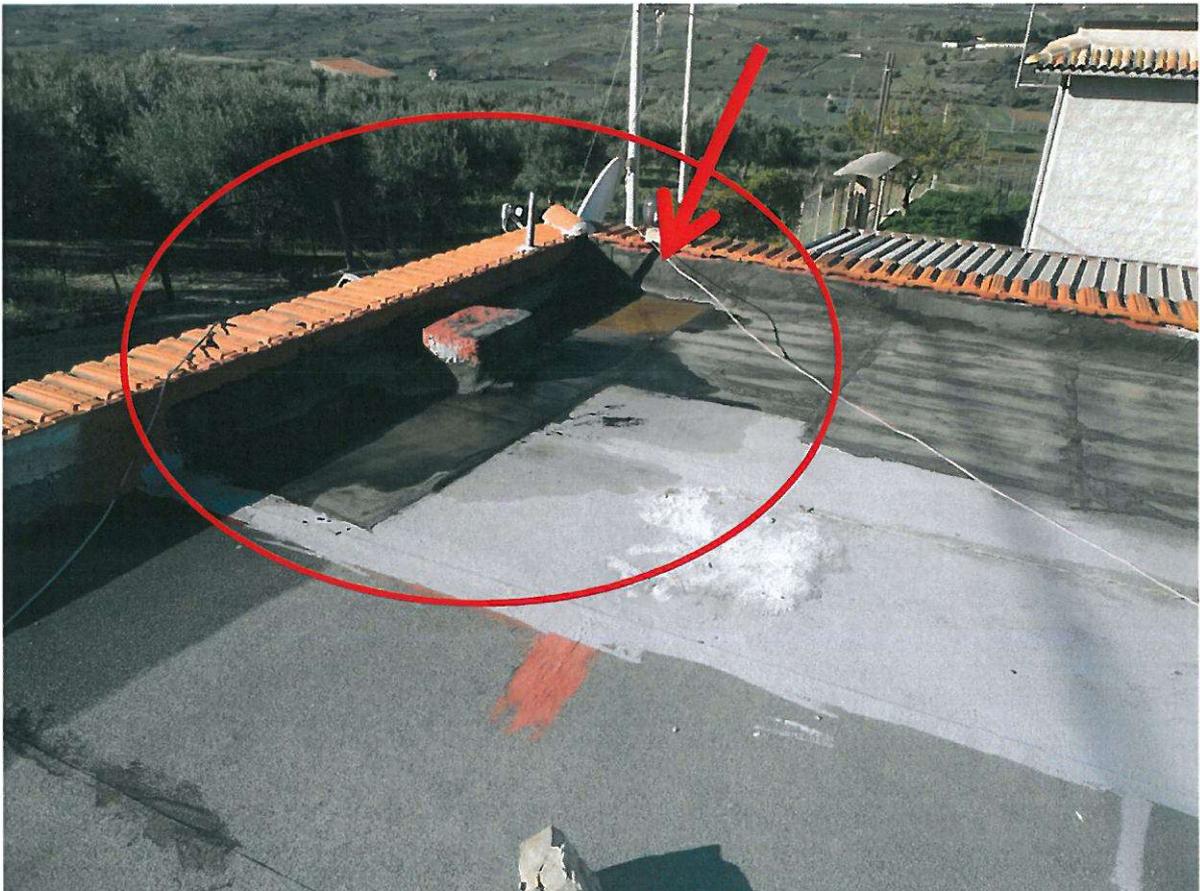
Copertura corrispondente con l'angolo in cui ci sono tracce di umido (presenza di ristagno di acqua)

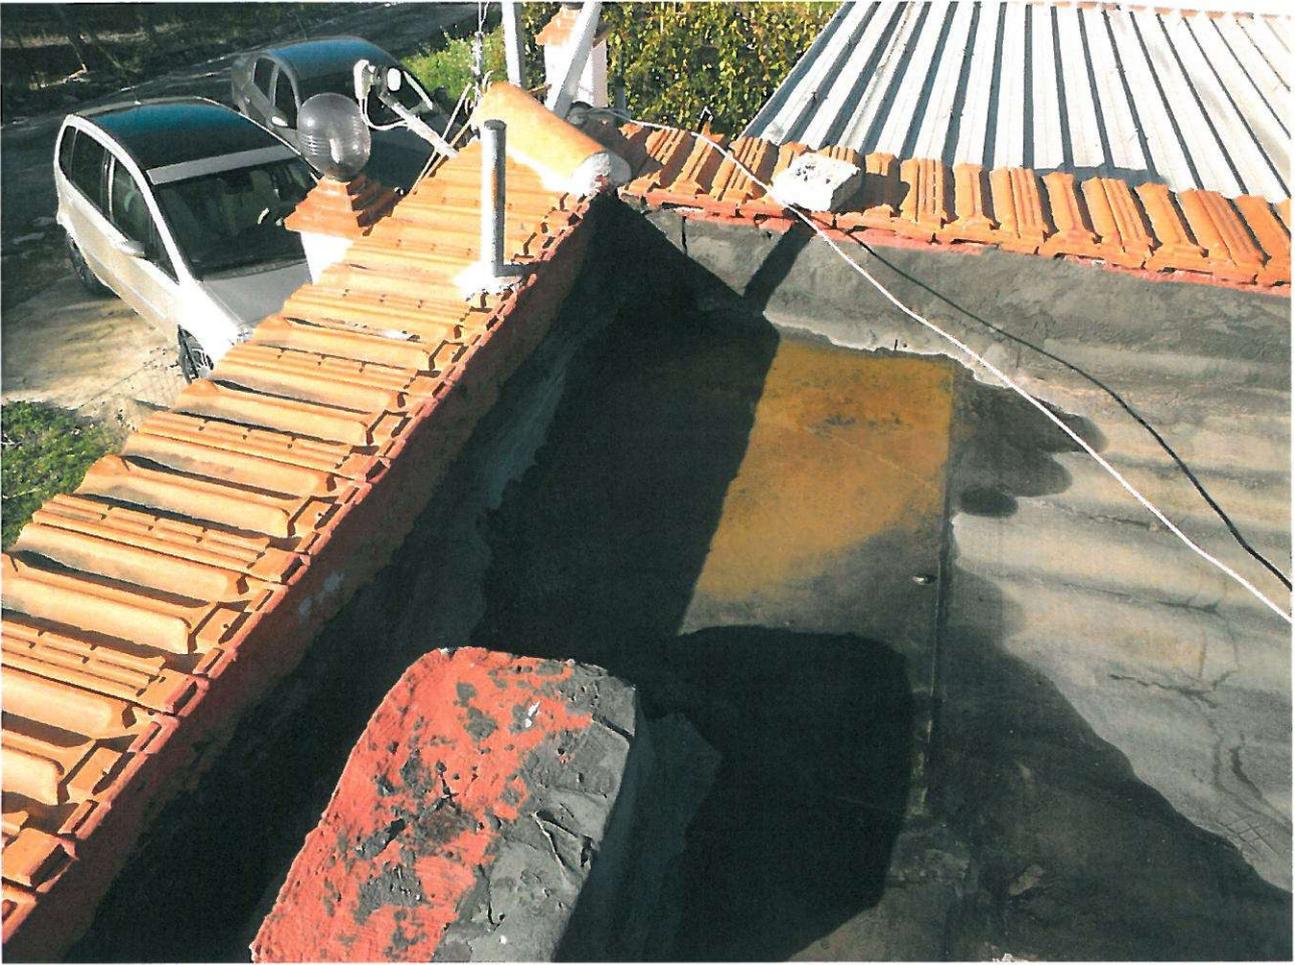
Copertura corrispondente con l'angolo in cui ci sono tracce di umido (presenza di ristagno di acqua)
