OGGETTO: Tribunale di Termini Imerese, sezione esecuzioni immobiliari, procedura n. 6/2015, Unicredit S.p.A. + 1 contro Magnasco Pietro. **Relazione di fine lavori.**

Il sottoscritto Arch. Filippo Zerilli, nominato CTU e D.L. nel procedimento indicato in oggetto, comunica l'avvenuta esecuzione delle opere di messa in sicurezza eseguite dalla "Impresa di Costruzioni C.F. S.A.S. di Caccamo Tommaso & CO", corrente a Termini Imerese, presso il fabbricato in cui è sito l'alloggio staggito, ubicato in Via Chiesazza Sperone 6 Altavilla Milicia.

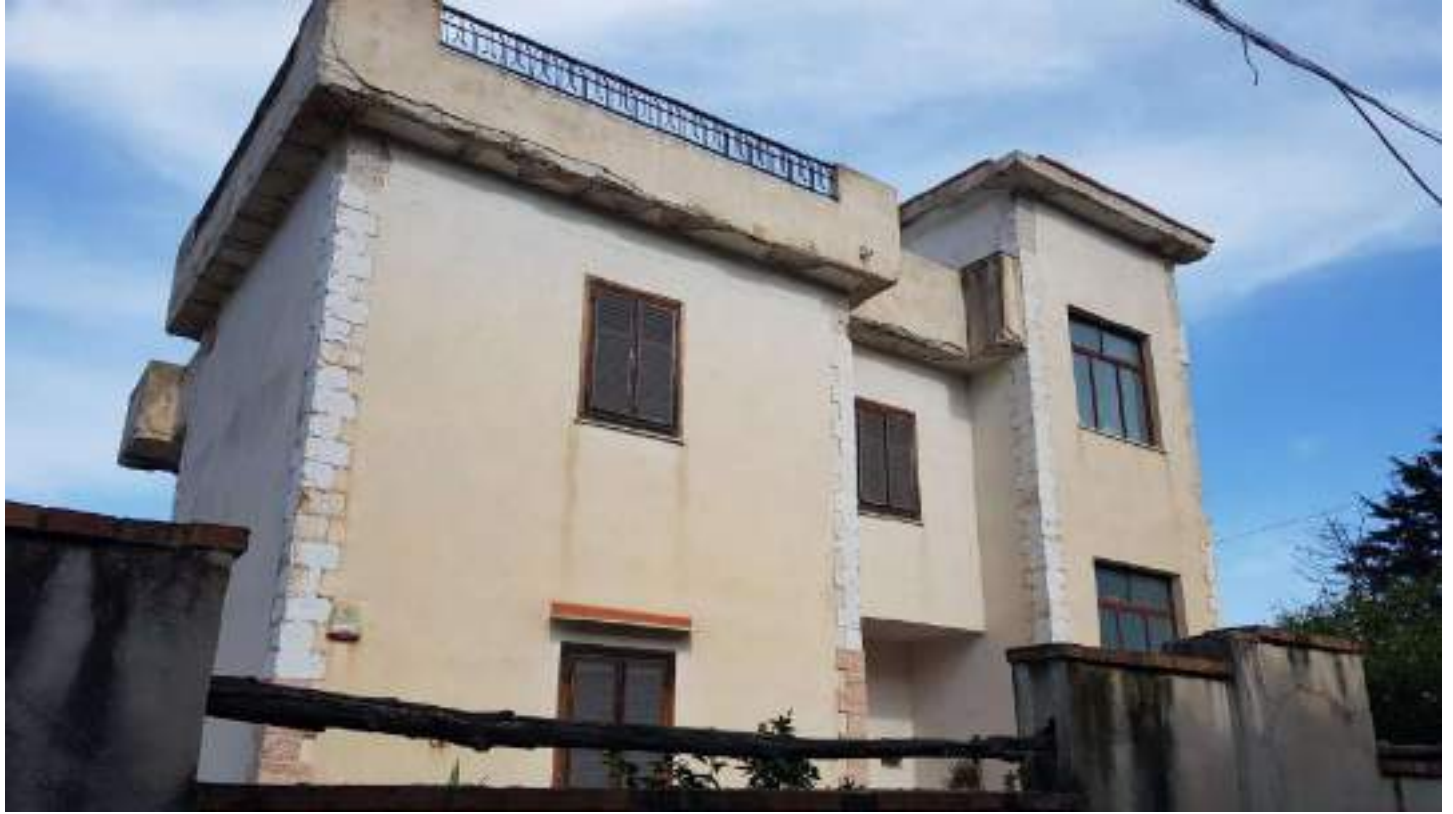
Foto n. 1. Prospetto Sud, lato ingresso, a fine lavori.

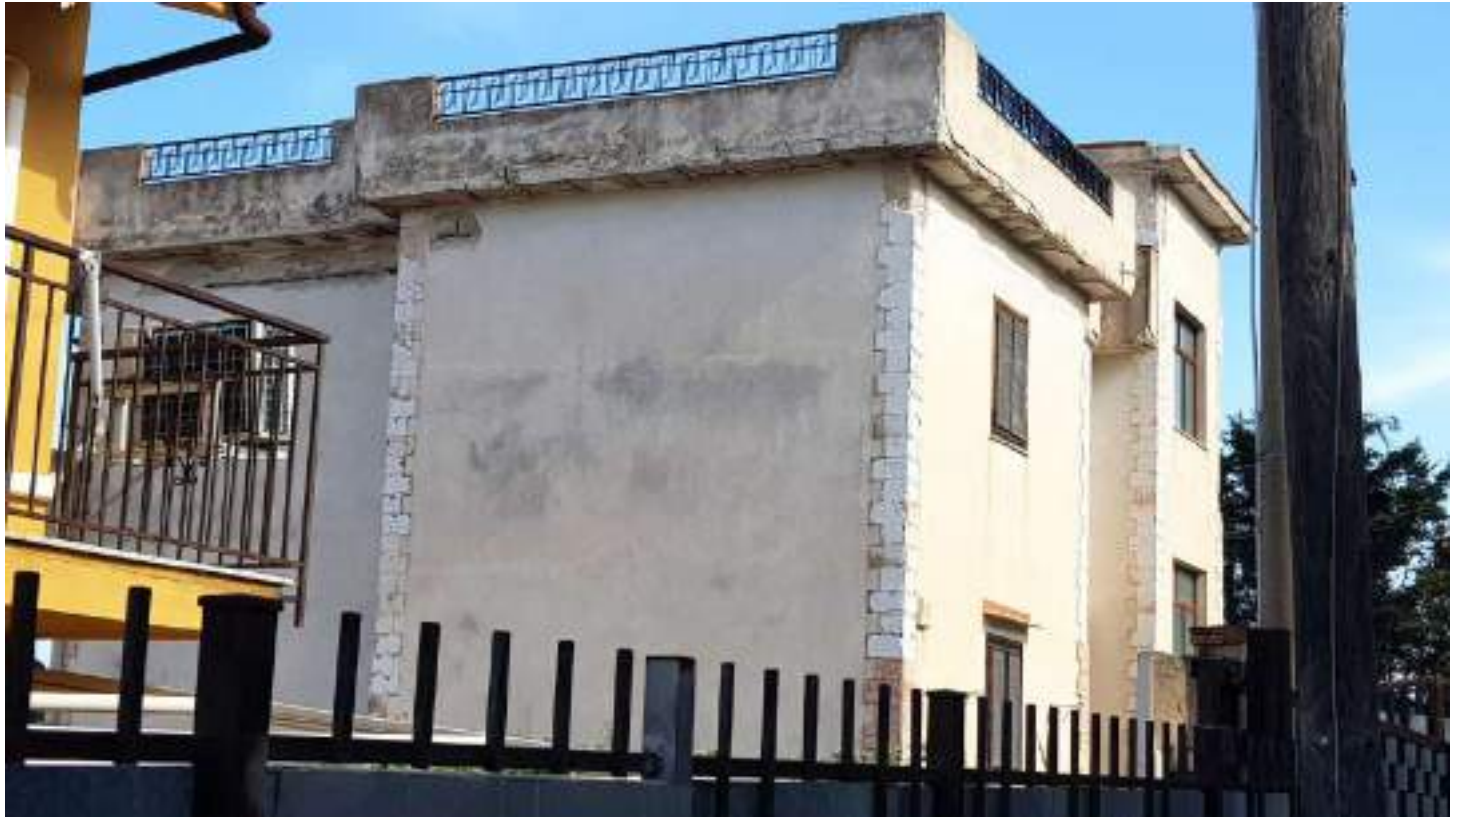
Foto n. 2. Prospetto Ovest a fine lavori.

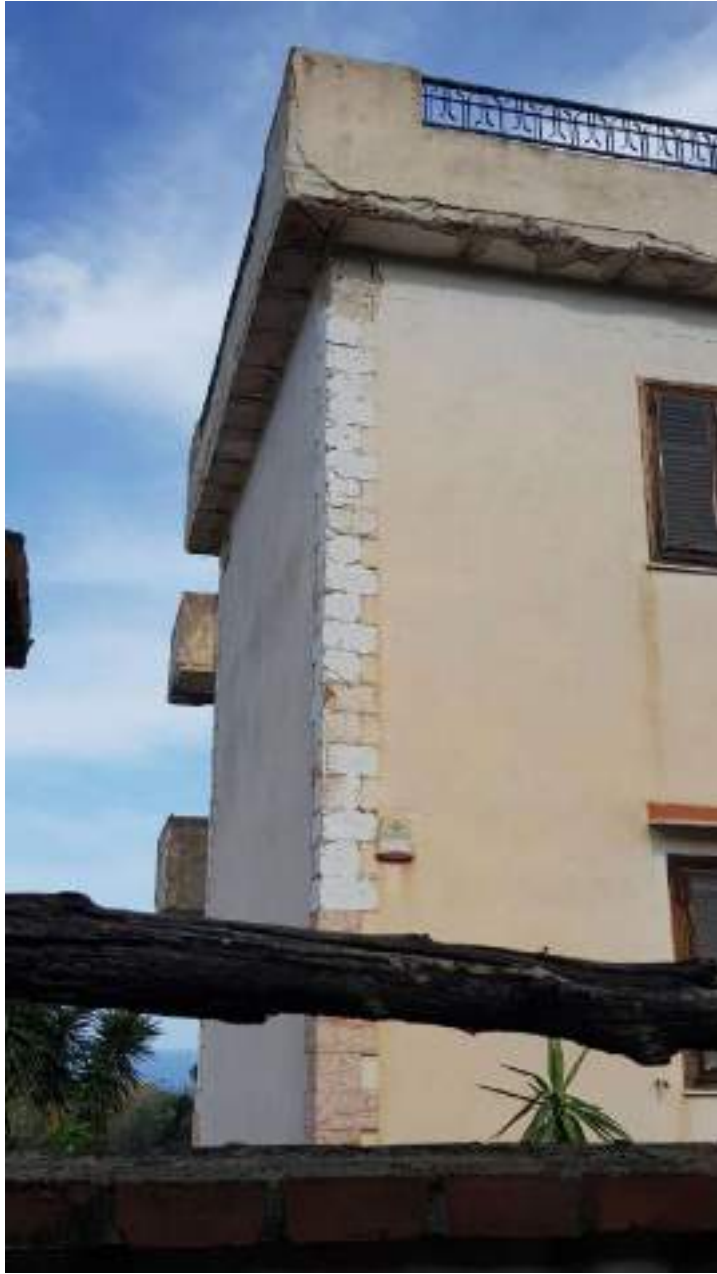
Foto n. 3. Il cantonale di Sud-Ovest.

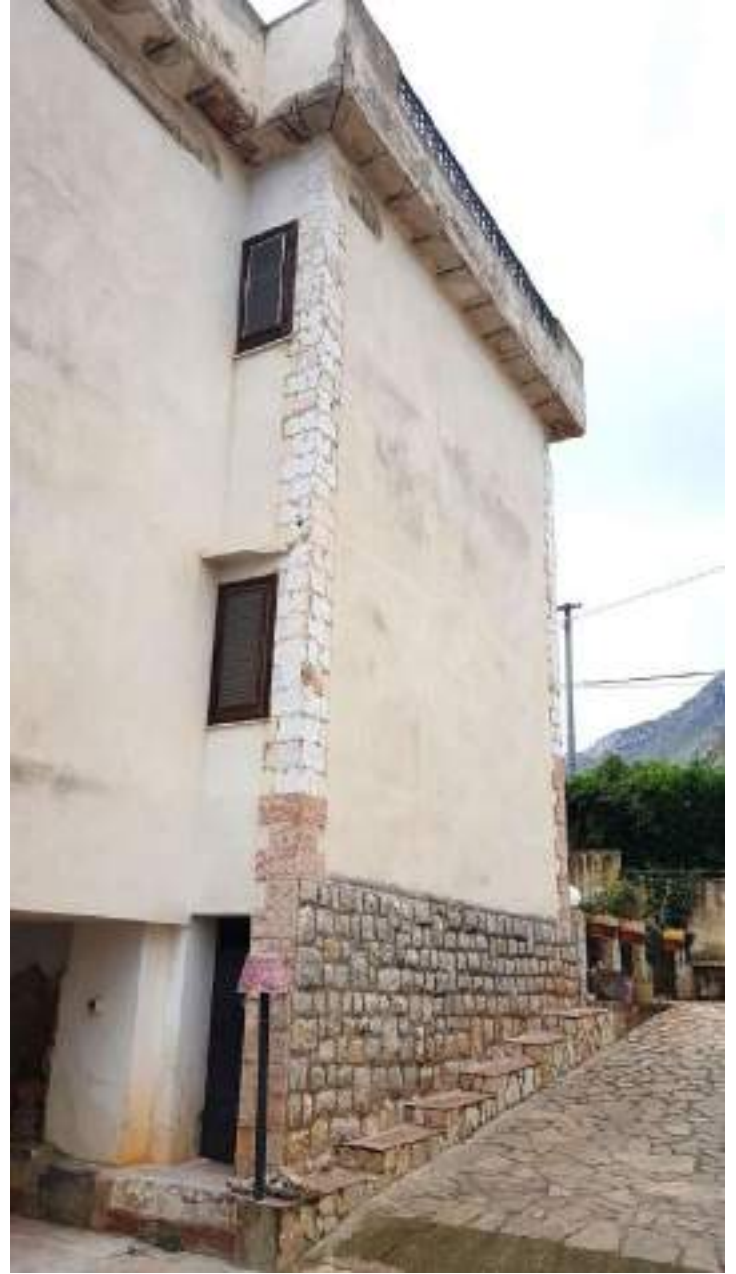
Foto n. 4. Dettaglio del prospetto Ovest.

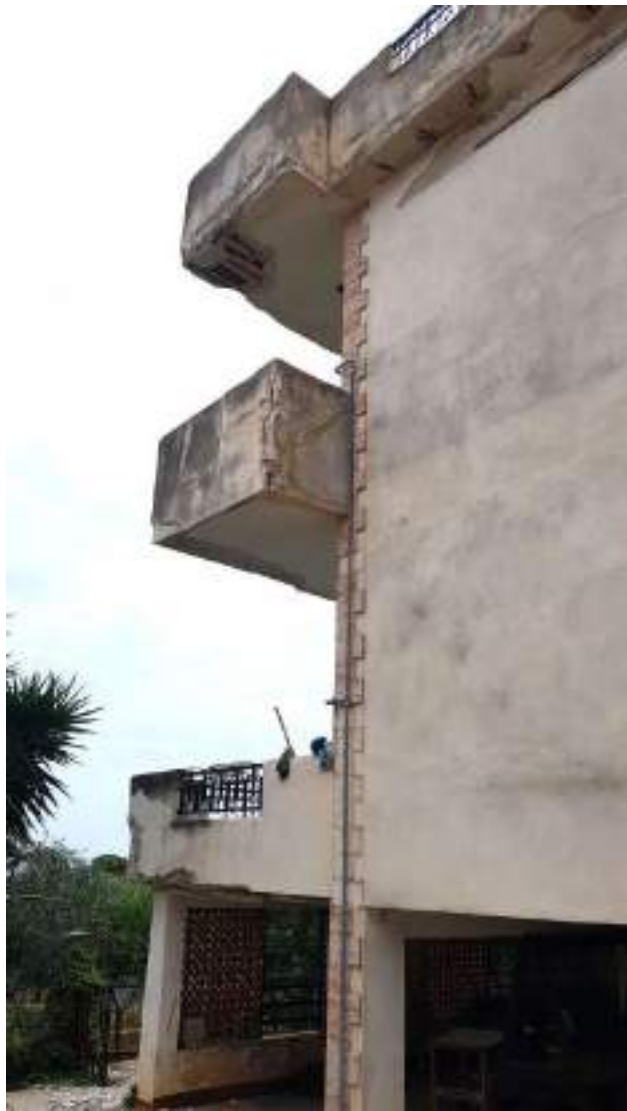
Foto n. 5. Dettaglio della rimanente porzione Ovest del prospetto, continuazione della foto 4.

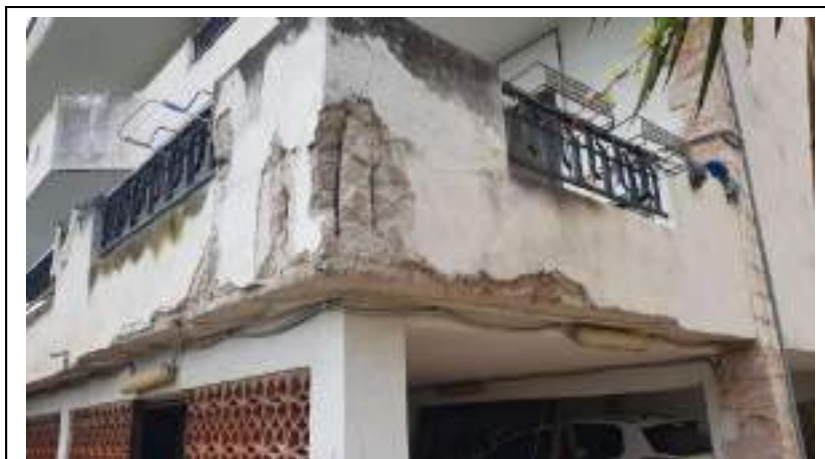
Foto n. 6. Scrostamento del balcone dell'alloggio pignorato.

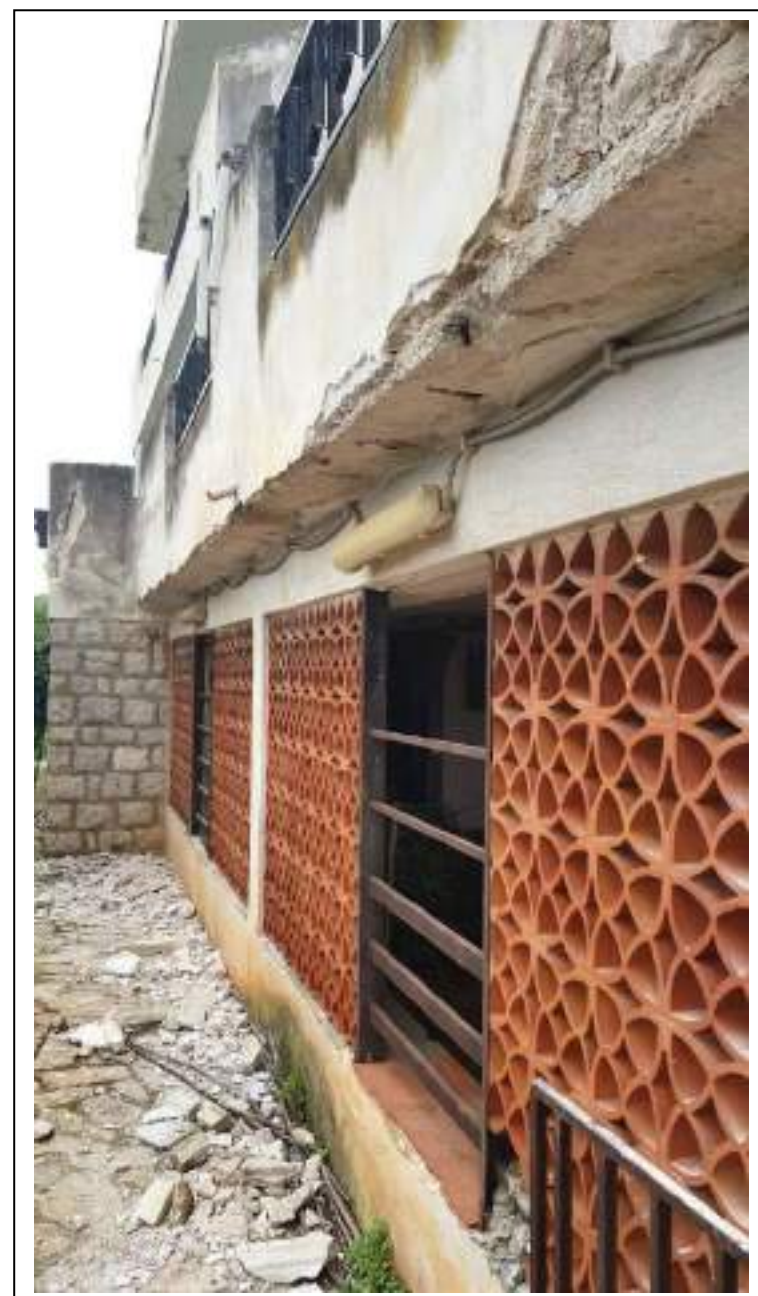
Foto n. 7. Parte sottostante del balcone riprodotto nella foto n. 6 che precede.

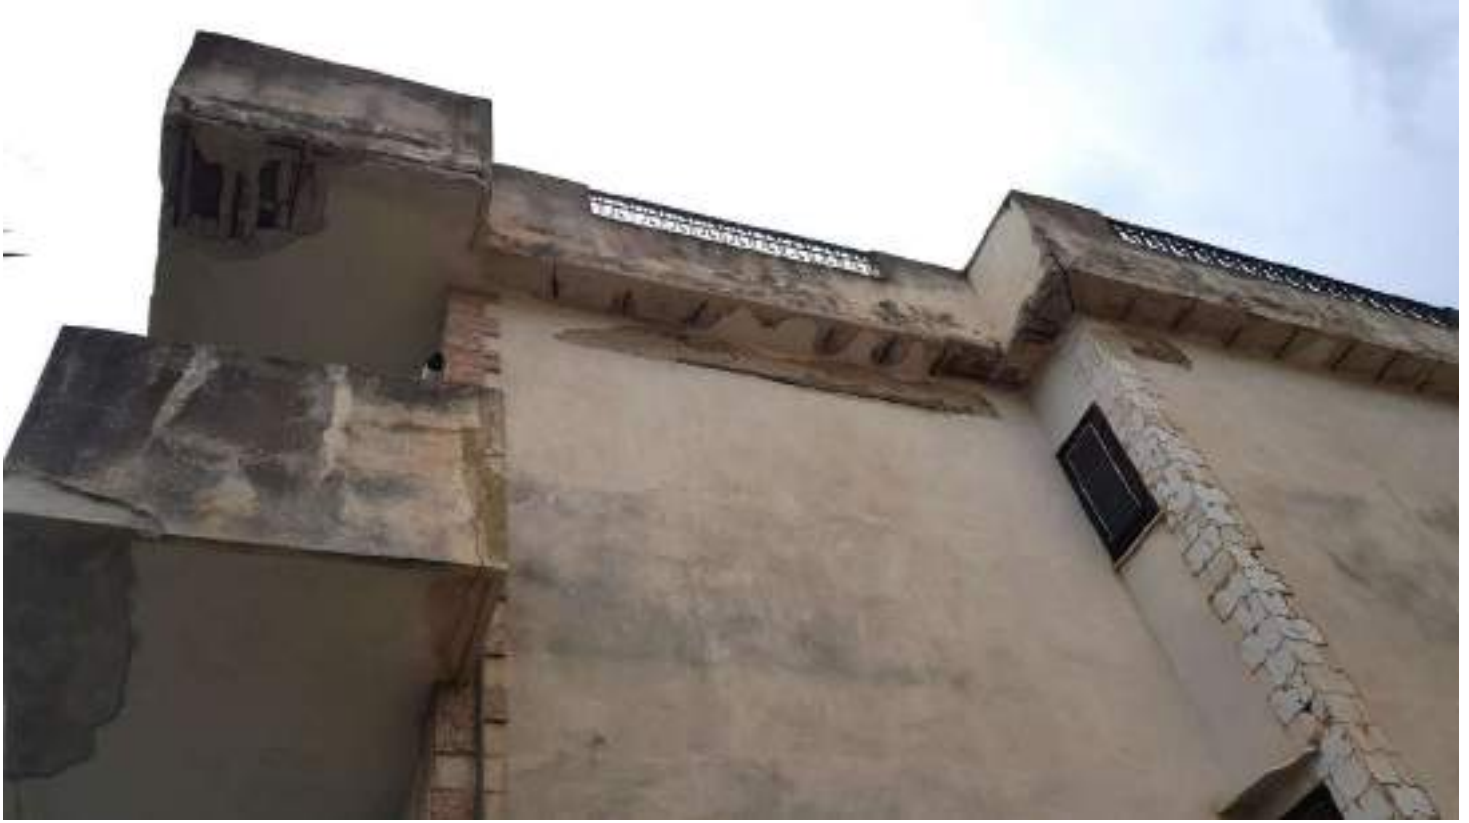
Foto n. 8. Dettaglio della parte sommitale del fabbricato, prospetto Ovest.

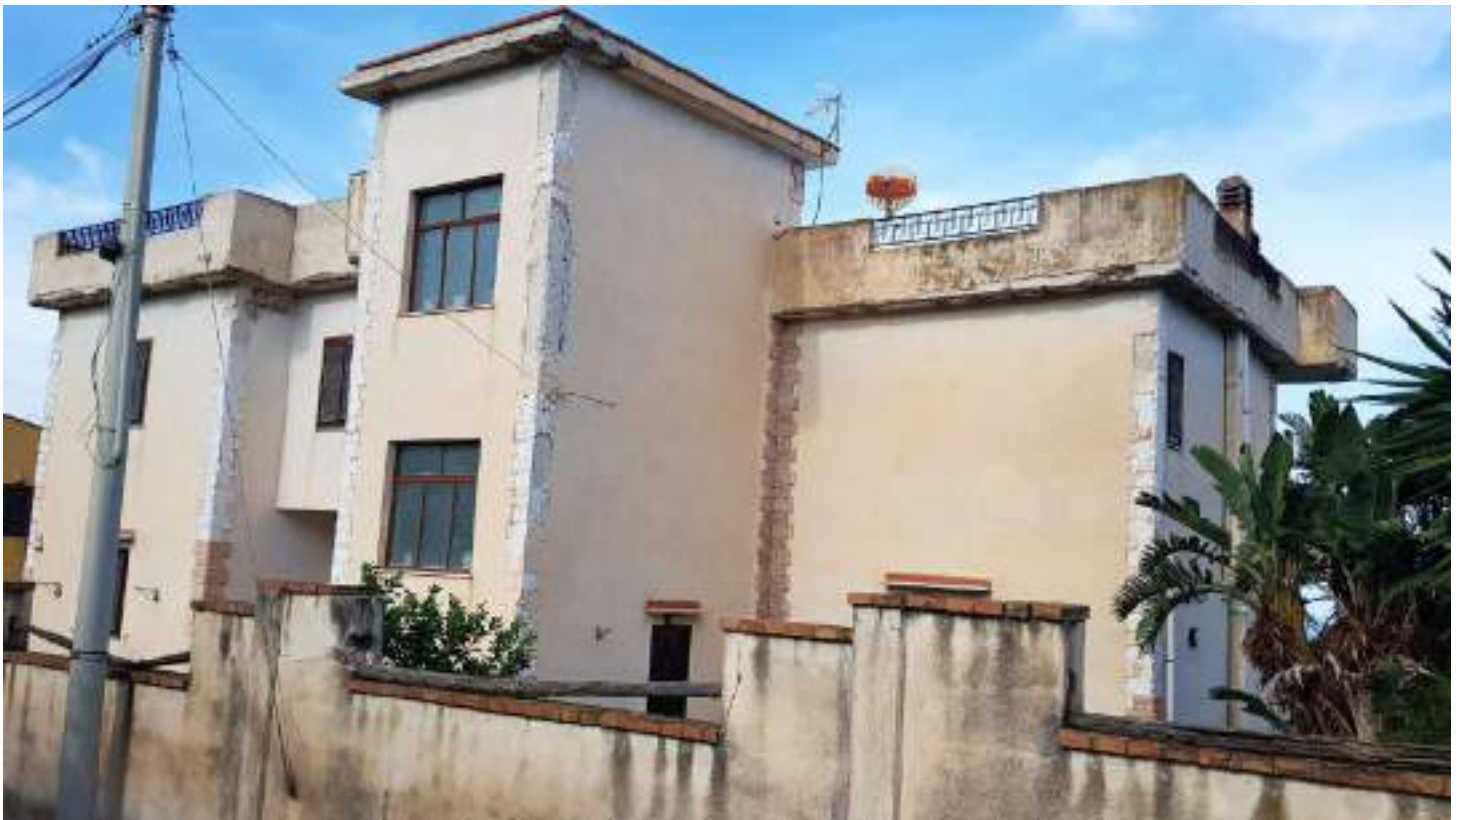
Foto n. 9. Prospetto Sud e, a destra, il prospetto Est.

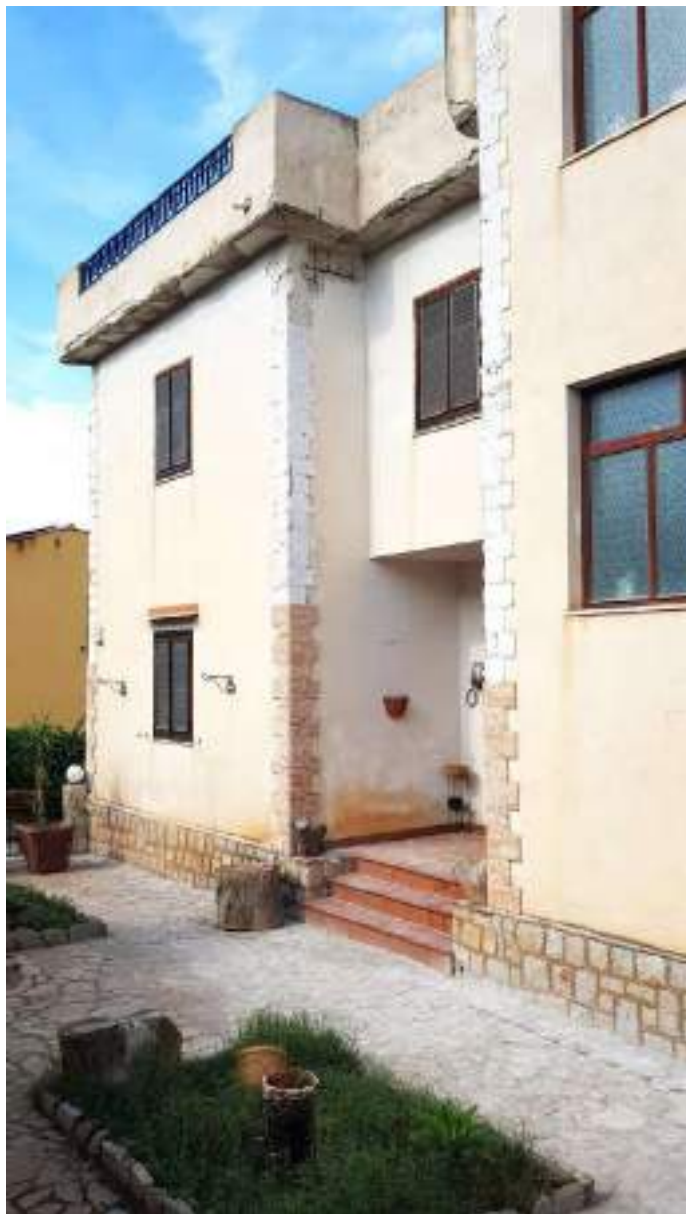
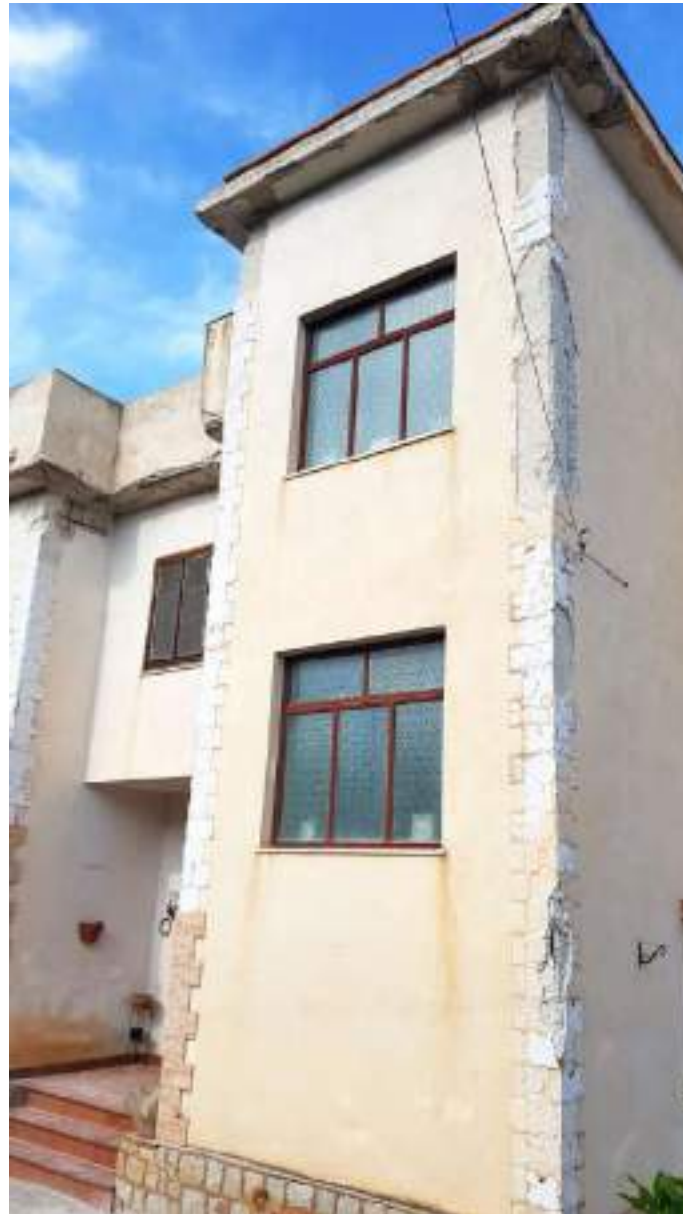
Foto n. 10-11. Dettaglio della zona di ingresso (prospetto Sud)

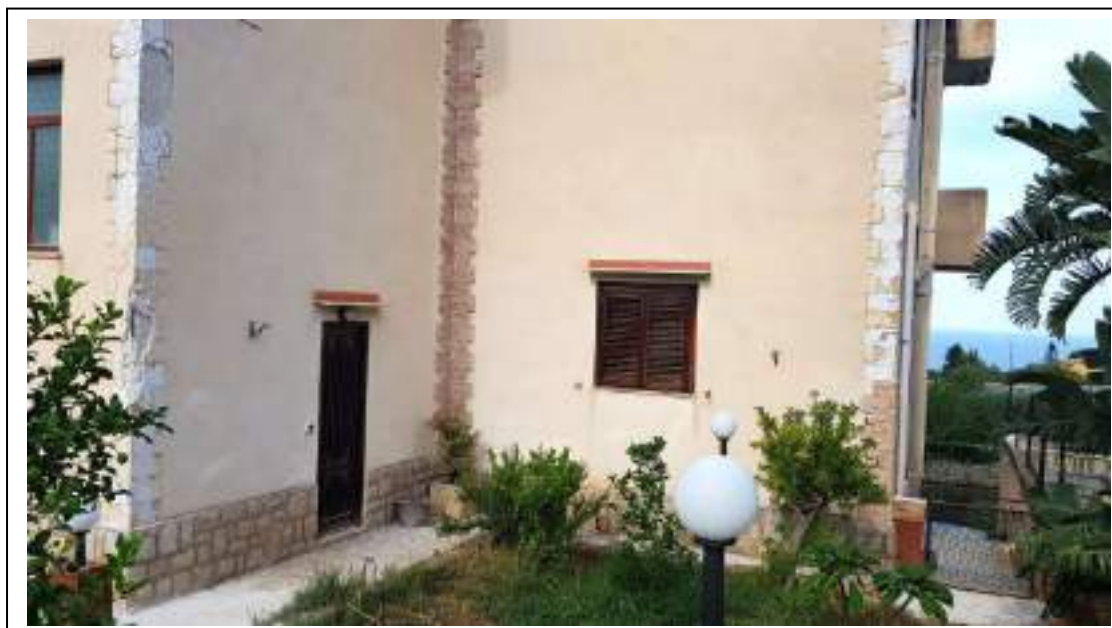
Foto n. 12.
Prospetto Est,
parte basale.

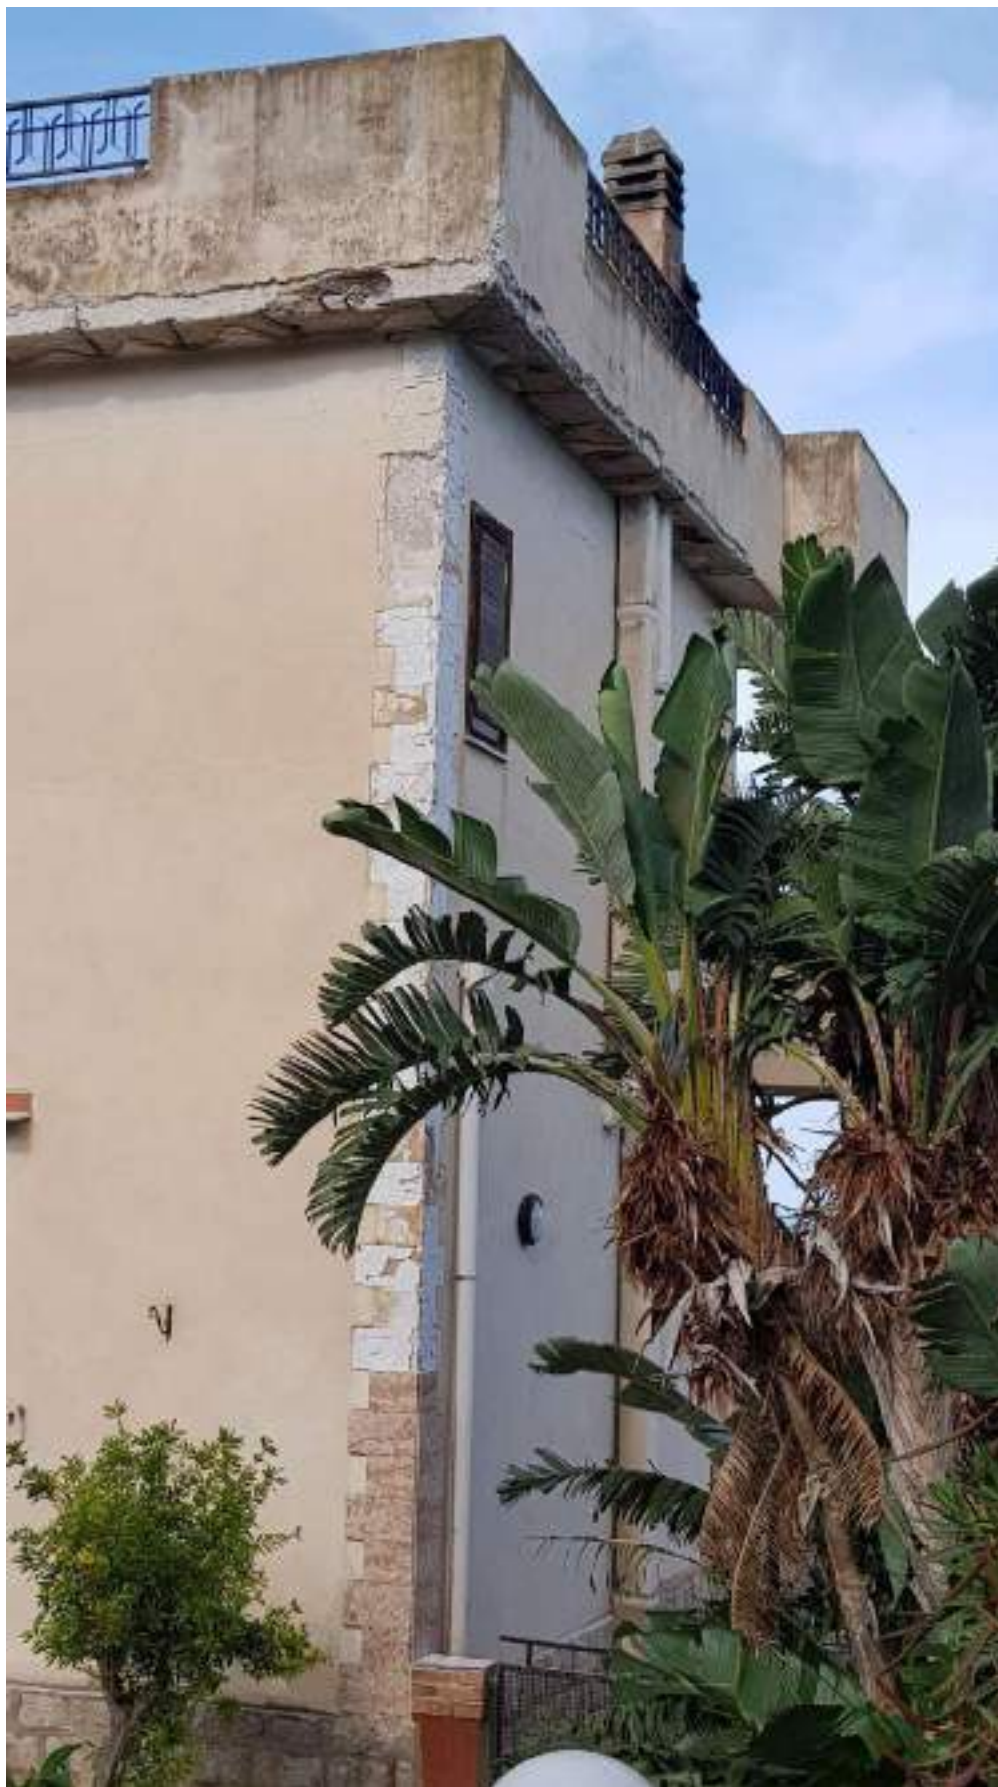
Foto n. 13. Dettaglio prospetto Est.

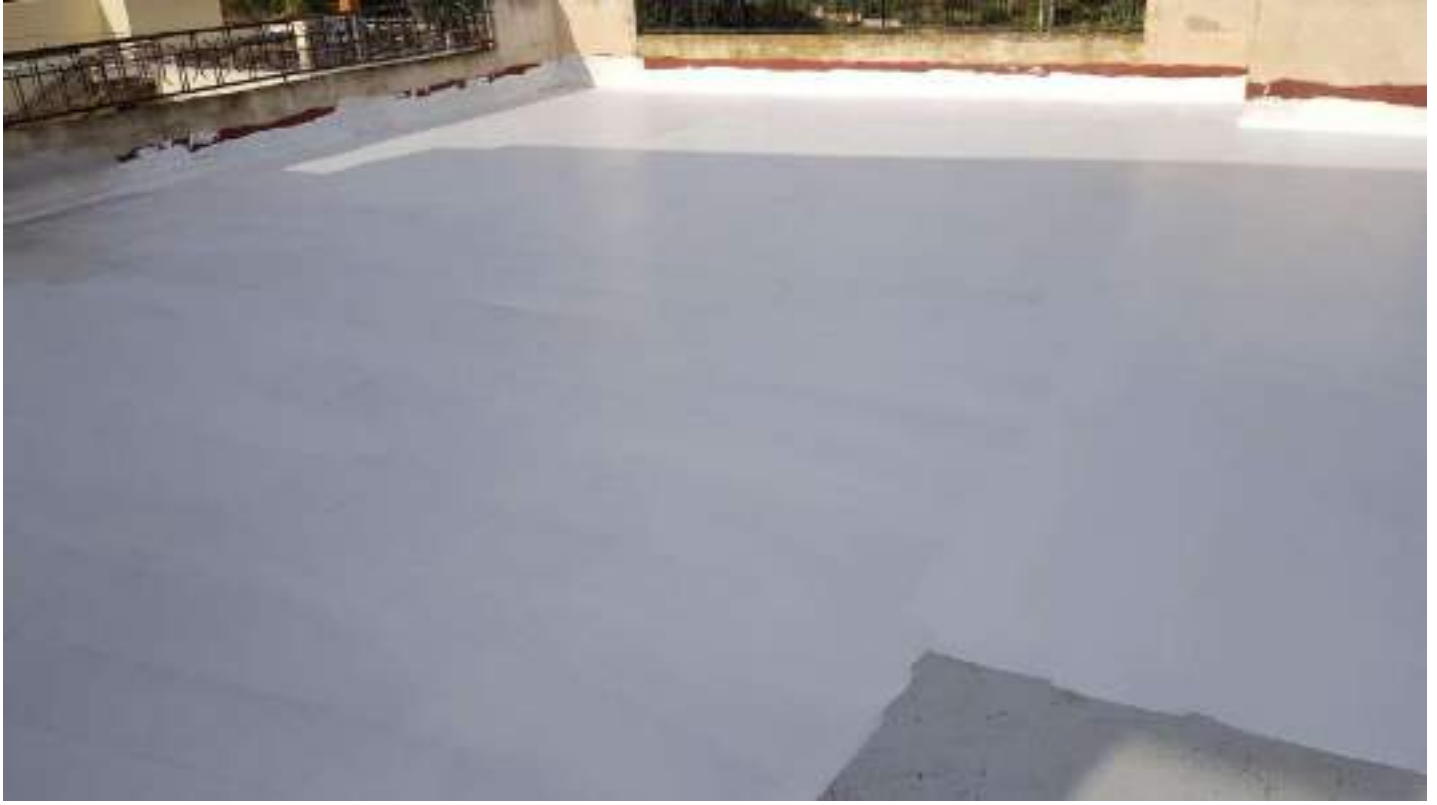
Foto n. 13. Guaina impermeabilizzante passata a rullo su tutto il terrazzo di copertura.

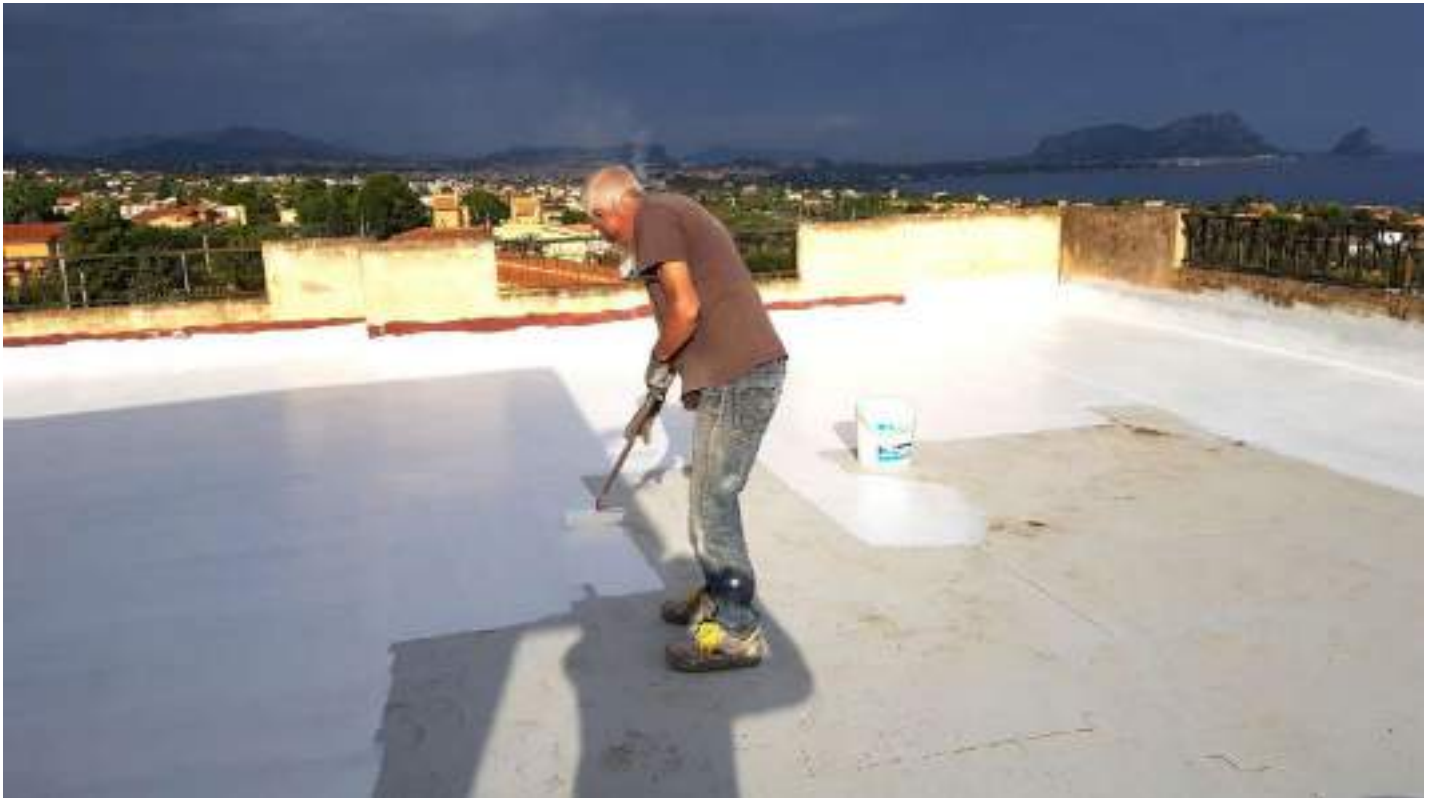
Foto n. 14. Posa in opera della guaina impermeabilizzante (lato Ovest del terrazzo).

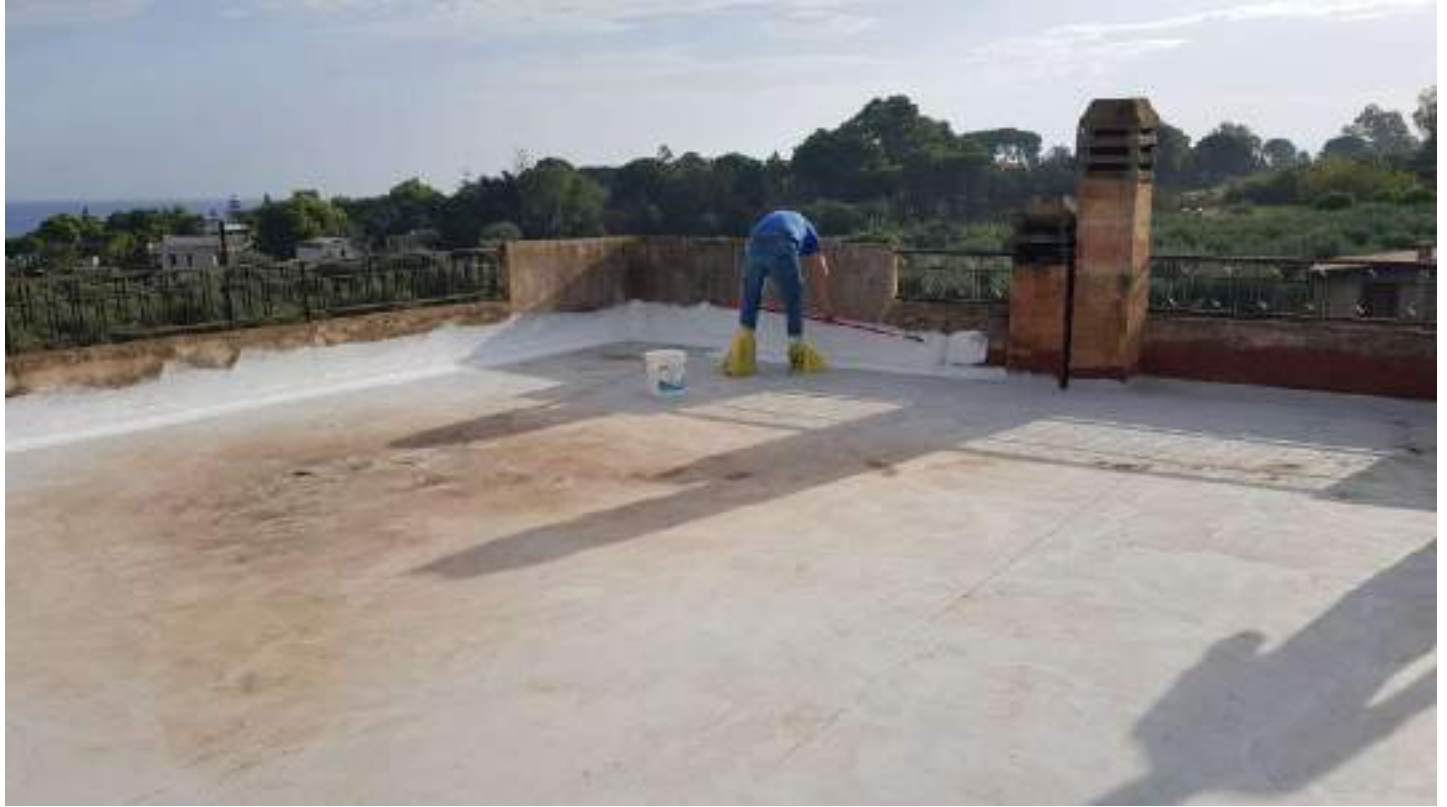
Foto n. 15. Posa in opera della guaina impermeabilizzante (lato Est del terrazzo).

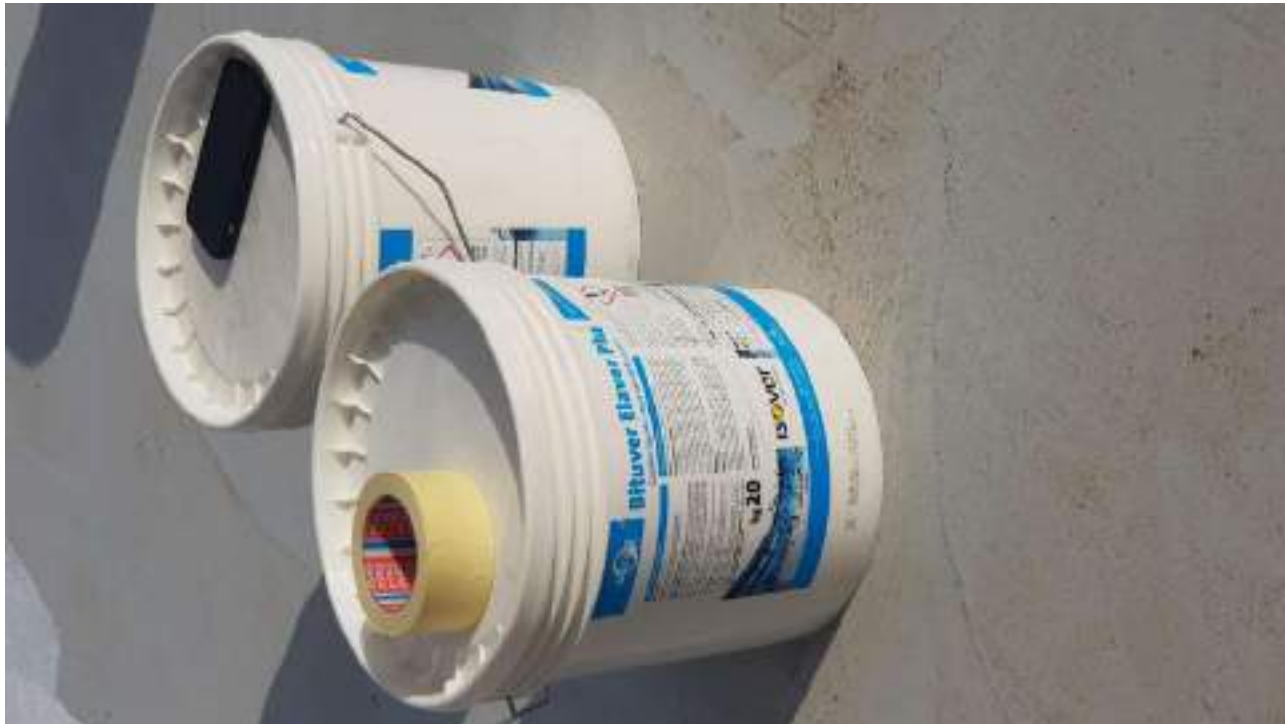
Foto n. 16. Tipologia di guaina impermeabilizzante passata sul lastrico solare.
