Allegato F

ELABORATO FOTOGRAFICO

VISTE INTERNE DELL'IMMOBILE A PIANO AMMEZZATO

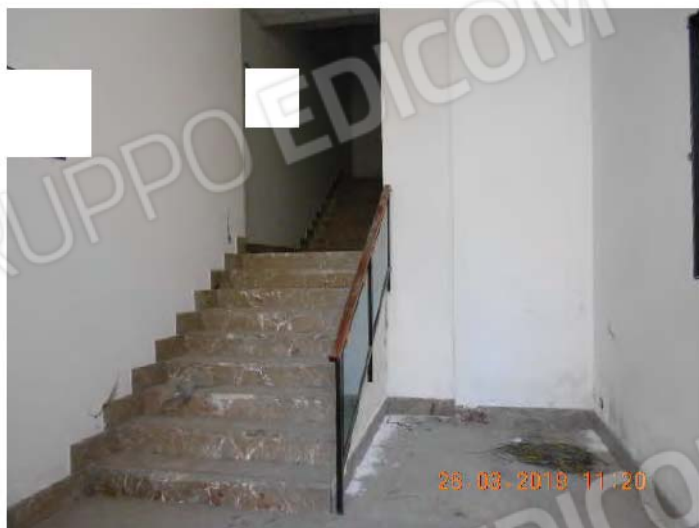
Vano scala: a terra si trovano fili elettrici dismessi.

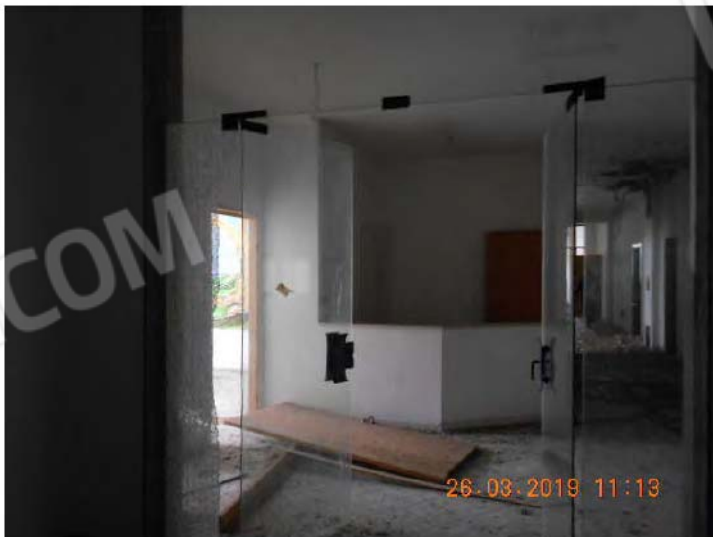
Ingresso con vetrata vandalizzata.

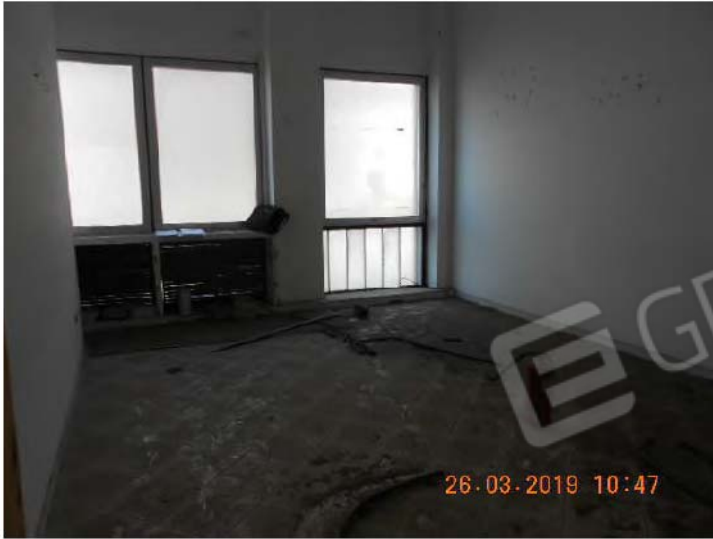
Vista delle condizione del Vano 1.

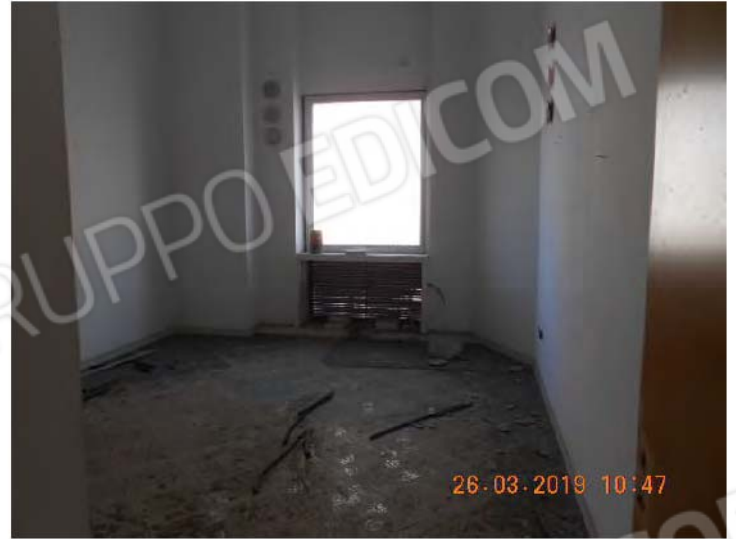
Vista delle condizione del Vano 2.

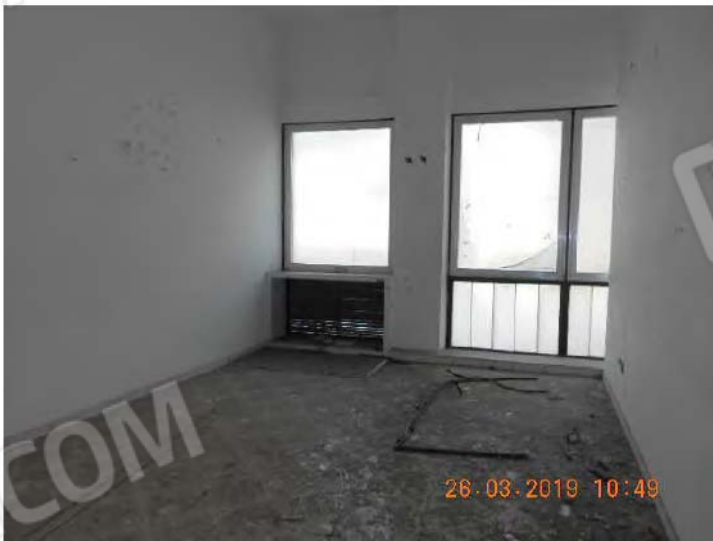
Vista delle condizione del Vano 3 e delle dismissioni attraverso atti vandalici dei climatizzatori.

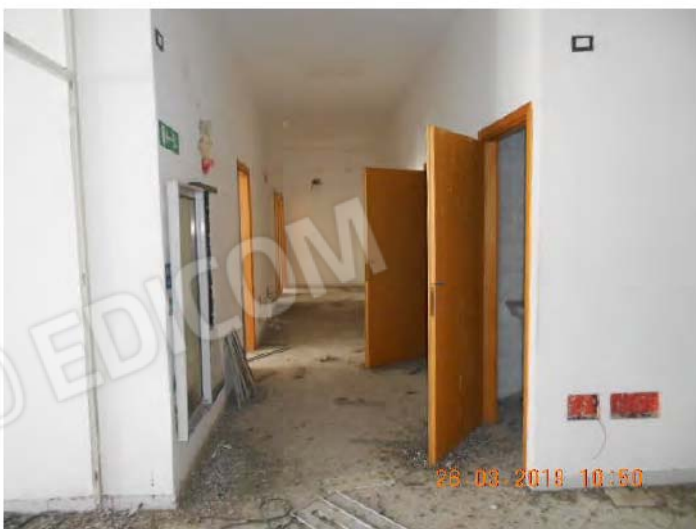
Disimpegno 1: da notare la vandalizzazione.

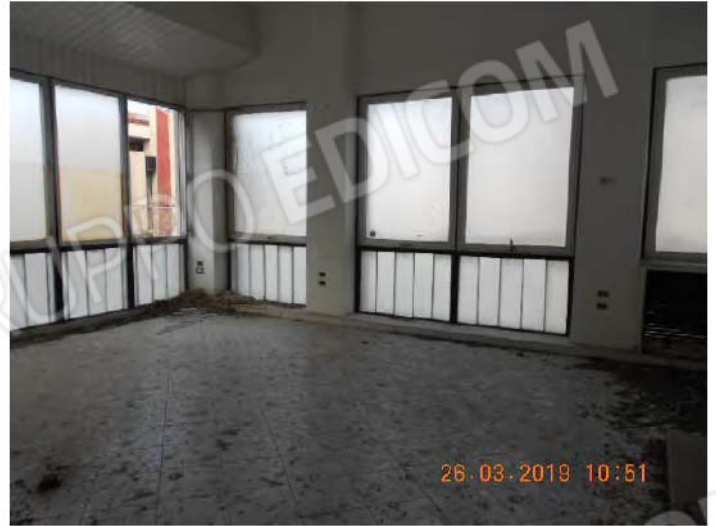
Vista delle condizioni del Vano 4.

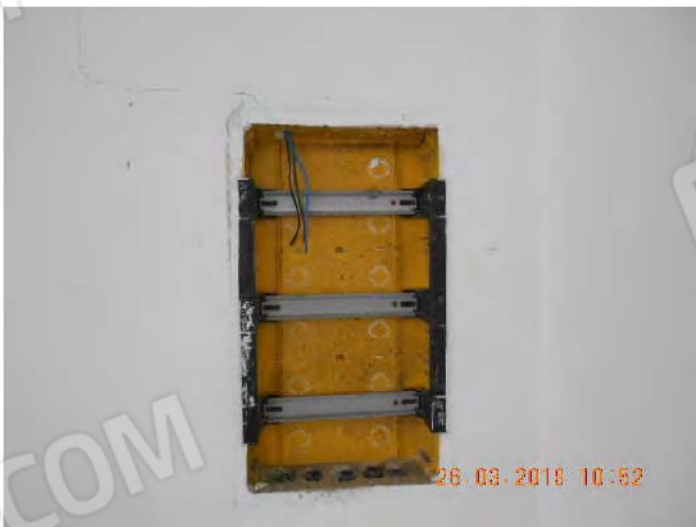
Quadretto vandalizzato nel vano 4 oltre cassette di derivazione e prese ed interruttori e dismissione dei cavi elettrici.

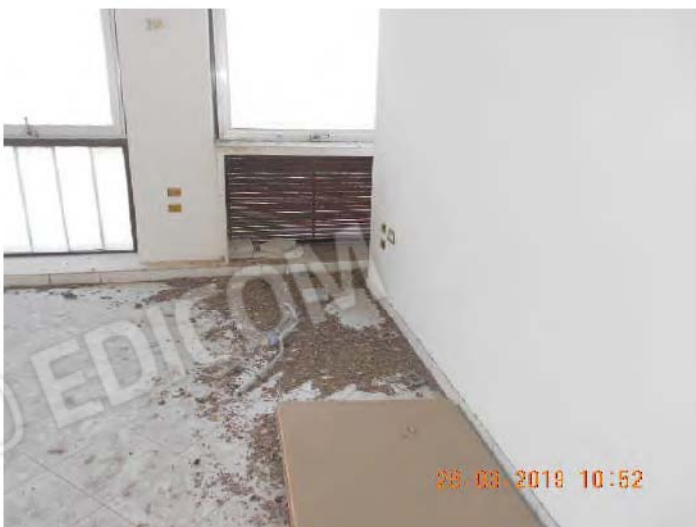
Residuo di escrementi di uccelli su tutto l'immobile.

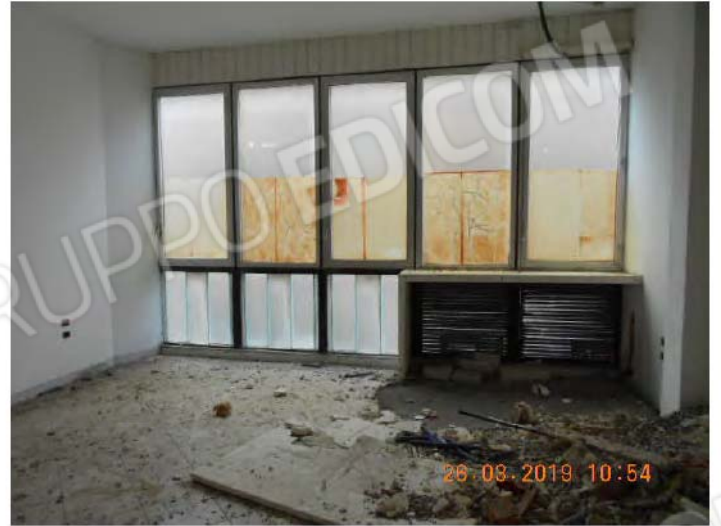
Vano 5: da notare la mancanza dell' infissi interni e le condizioni del vano 5 con crollo del controsoffitto.

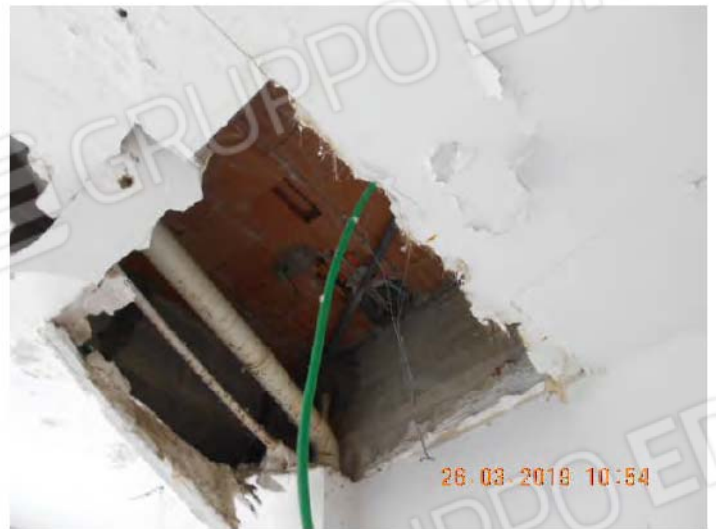
Crollo del controsoffitto del vano 5 proveniente da perdita d'acqua del piano superiore.

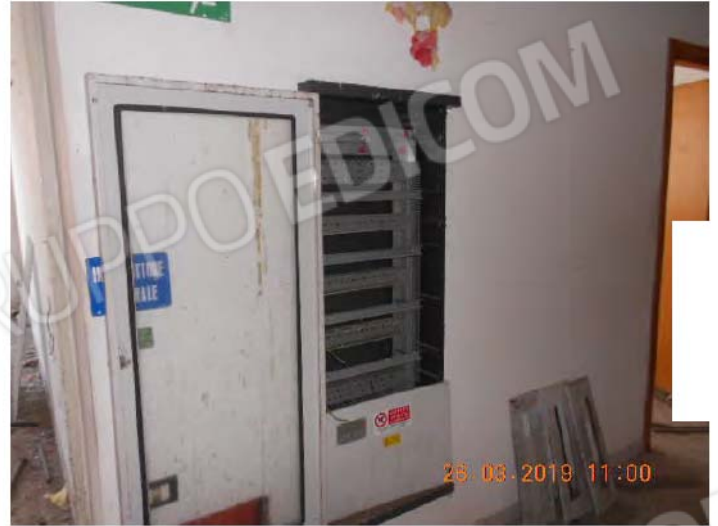
Quadro elettrico generale completamente dismesso.

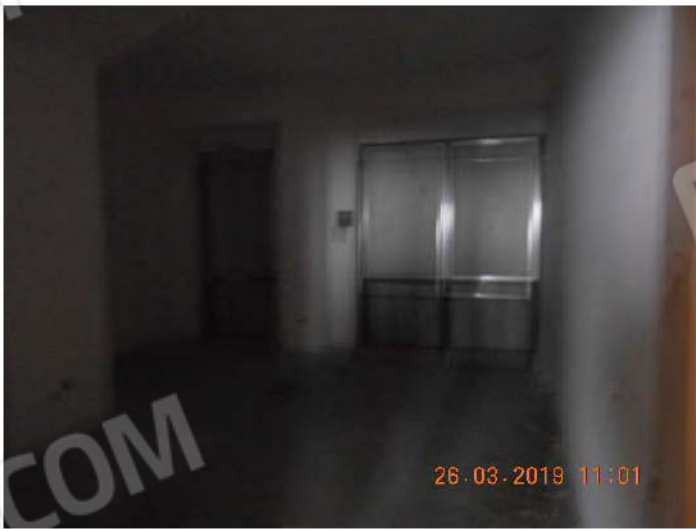
Vista del Vano 6: da notare gli infissi murati con blocchi in pomice mento.

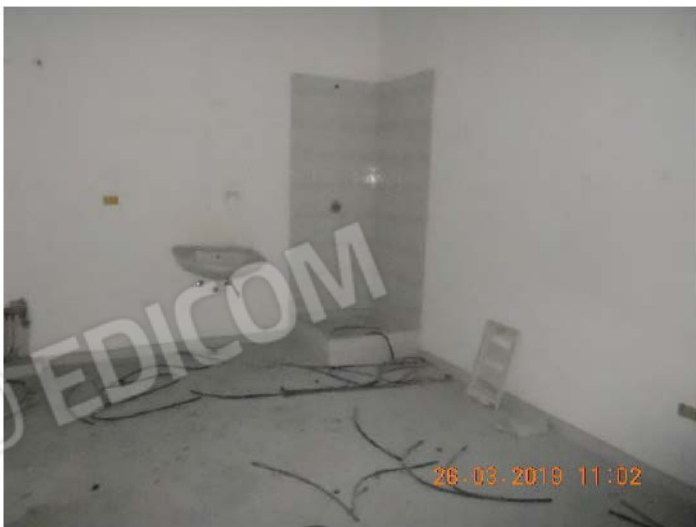
Vista del vano 5 e delle tubazione elettriche dimesse e dei sanitari e rubinetterie. n cemento.

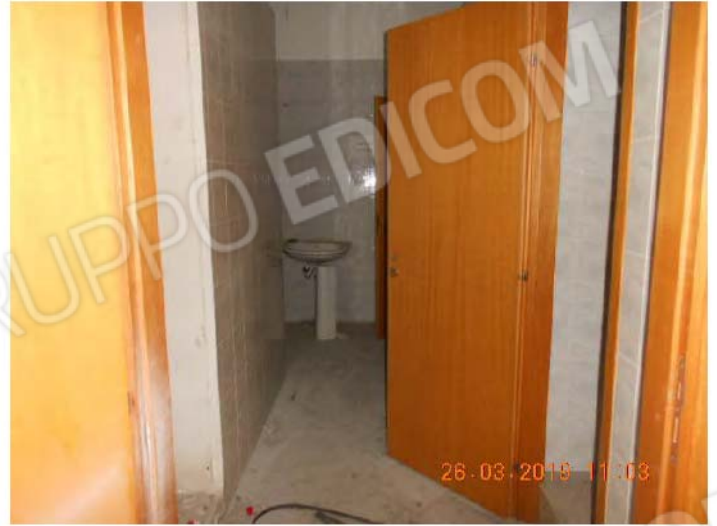
Wc. 3 e 4: vista dei danni.

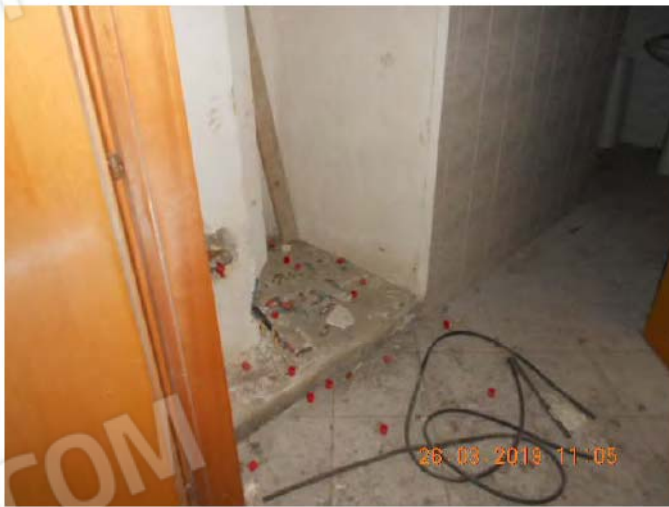
Wc 4: vandalizzato centralina impianti sanitari.

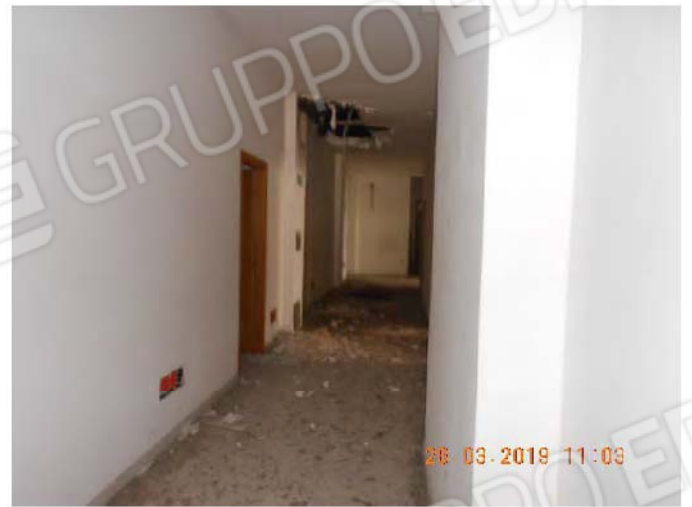
Disimpegno 2: controsoffitto crollato.

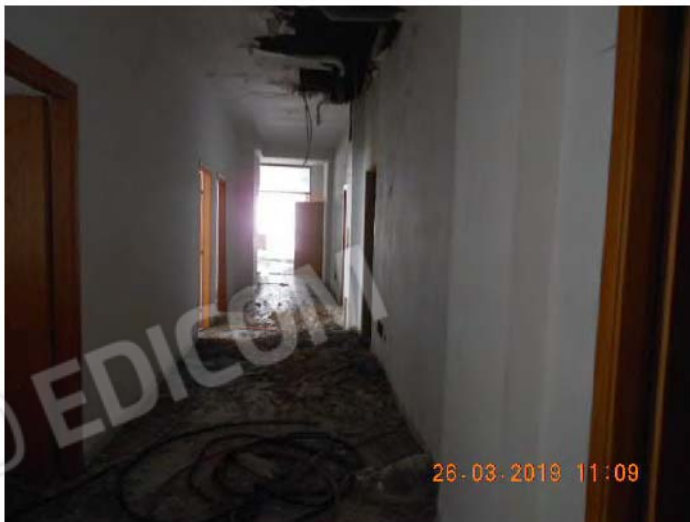
Vista delle condizioni del Disimpegno 2.

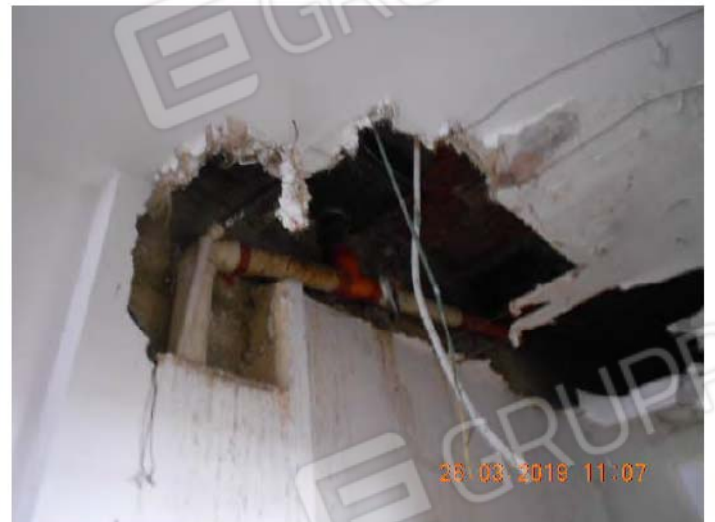
Vista del controsoffitto crollato nel disimpegno 2.

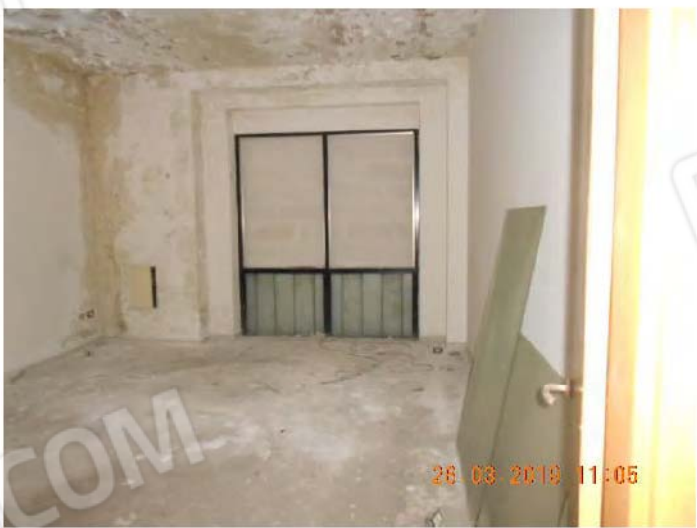
Vista delle condizioni del Vano 6.

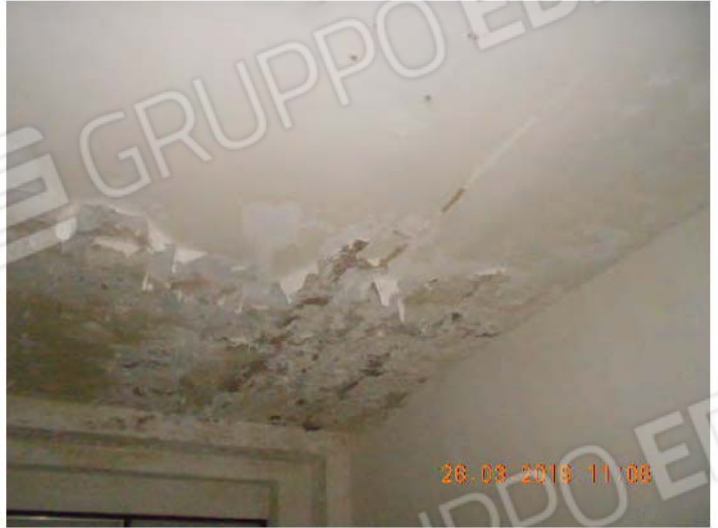
Soffitto Vano 6: perdita proveniente dal piano superiore.

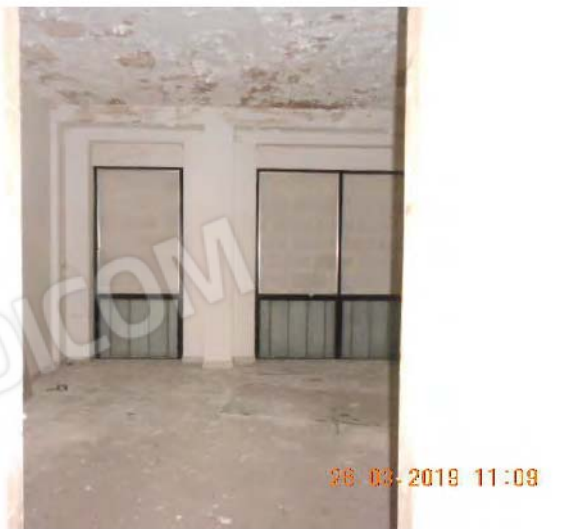
Vista del Vano 7 stesse condizioni del Vano 6.

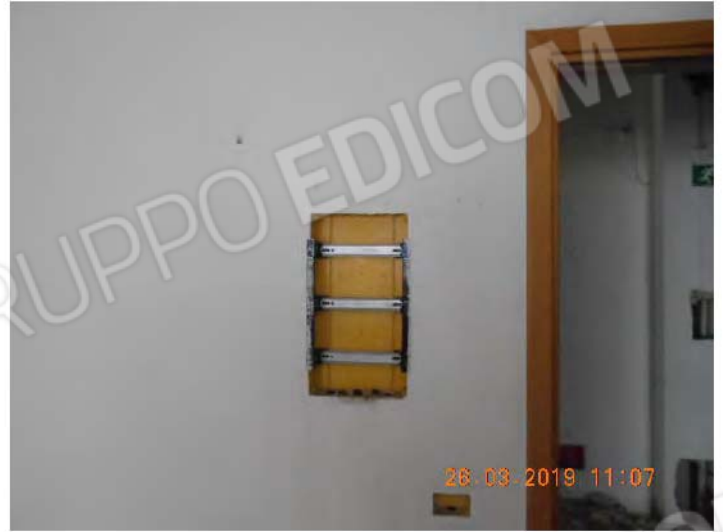
Quadretto dismesso ubicato nel Vano 9.

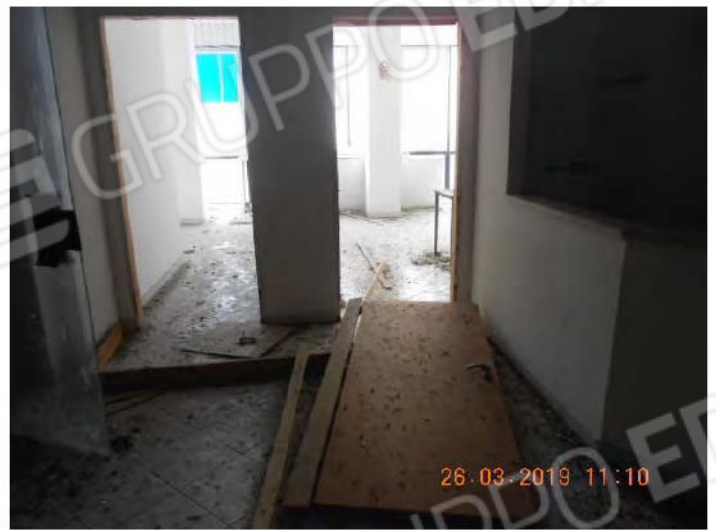
Disimpegno 2: da notare atti vandalici subiti.

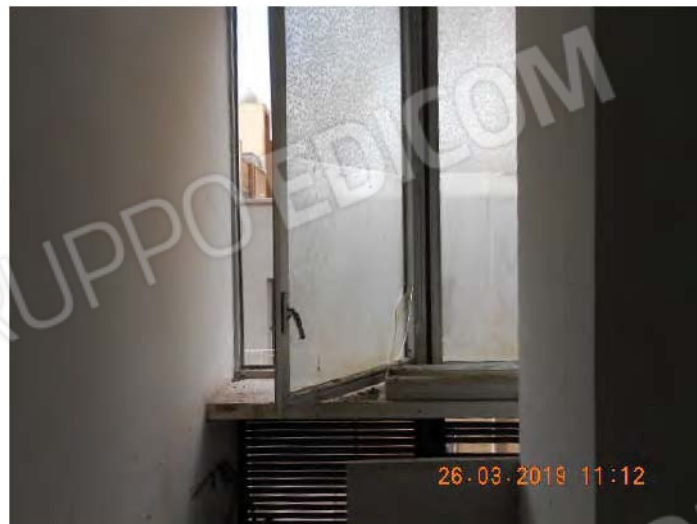
Infissi esterni rimasti sono allo stato deteriorato e con vetri pronti al distacco con pericolo incolumità dei passanti.
