Tribunale di Massa
PROCEDURA DI ESECUZIONE IMMOBILIARE

ALLEGATI AL RAPPORTO DI VALUTAZIONE

ALLEGATO 4

DOCUMENTAZIONE FOTOGRAFICA

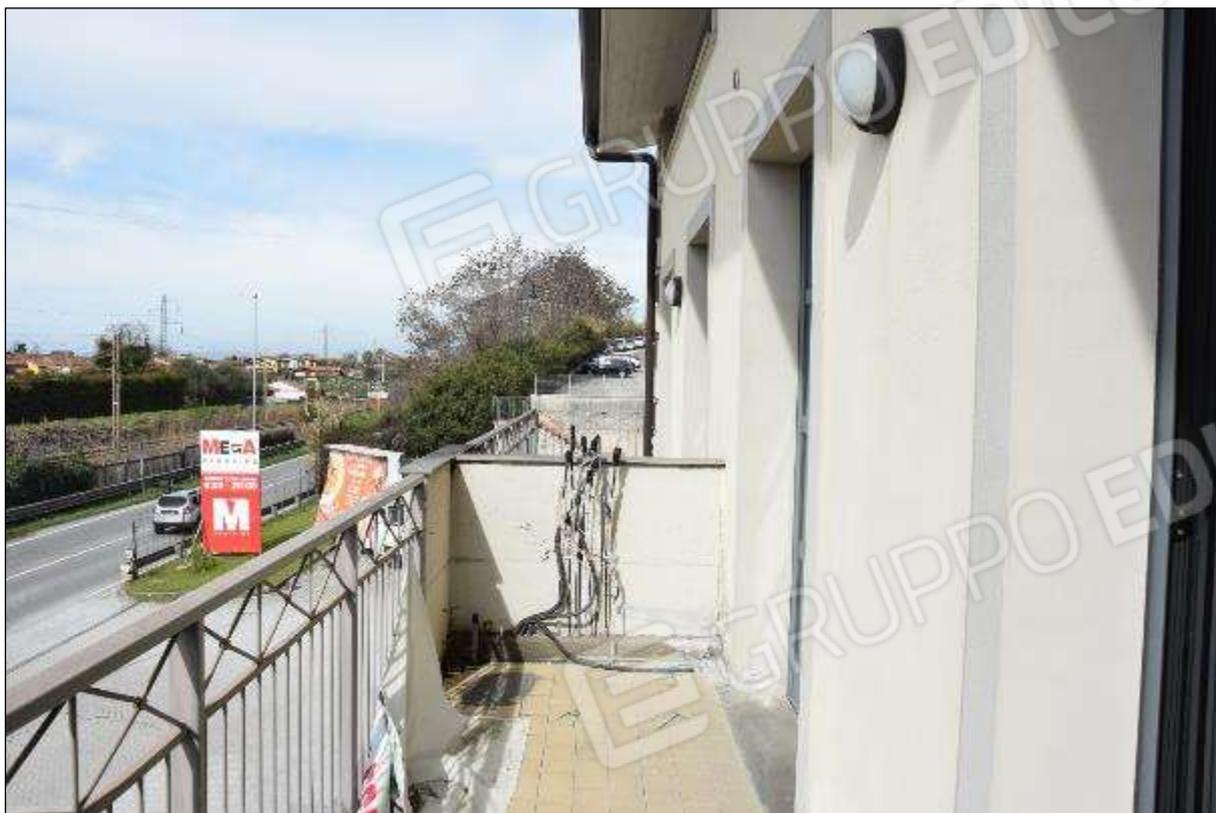
FOTO 12 – particolare - infiltrazioni d'acqua dalla terrazza

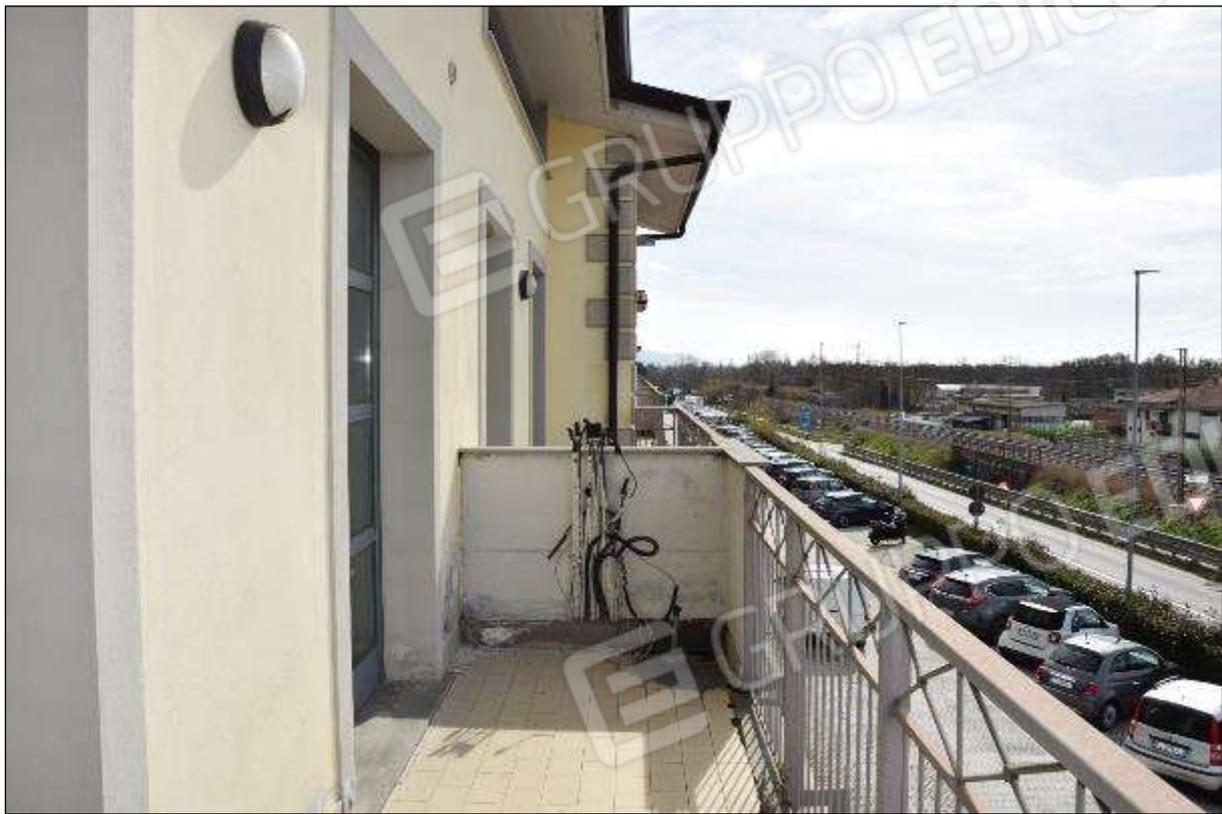
FOTO 18 – particolare - infiltrazioni d'acqua dalla terrazza

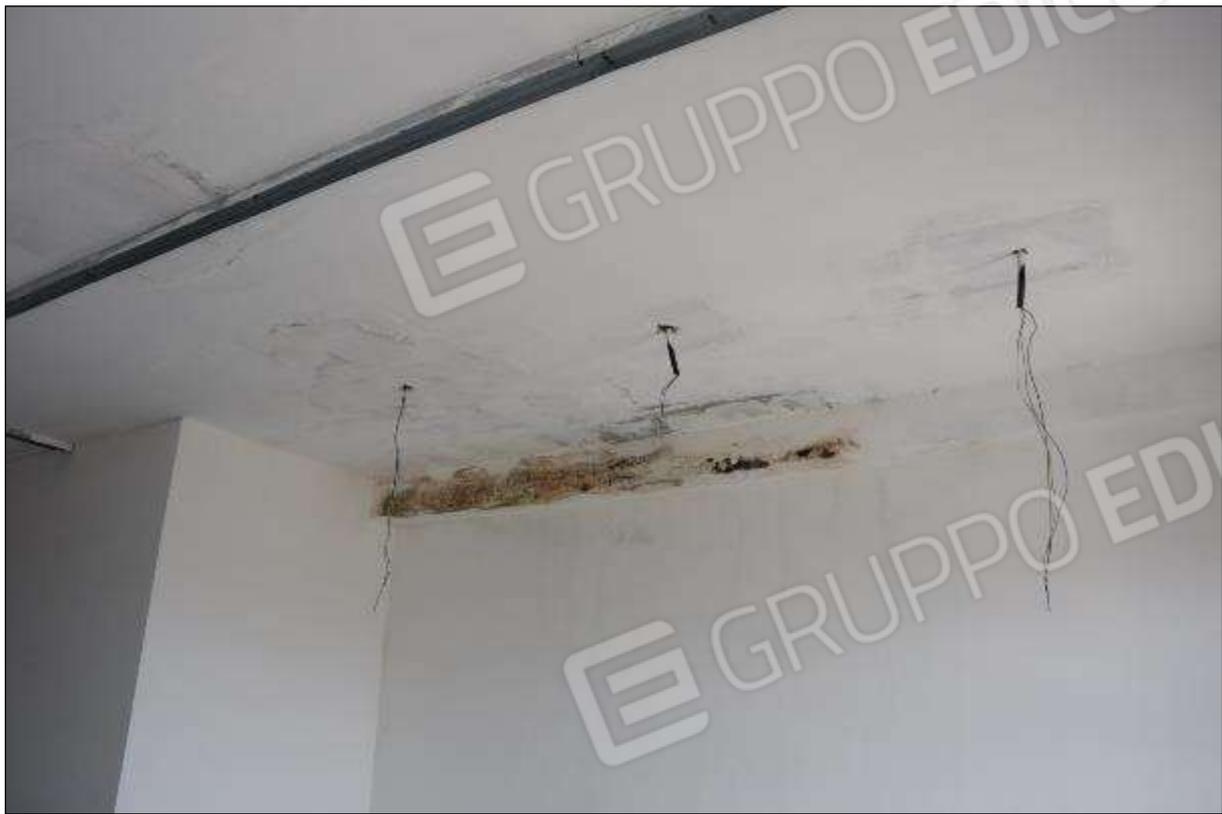
FOTO 24 – particolare - infiltrazioni d'acqua dalla terrazza

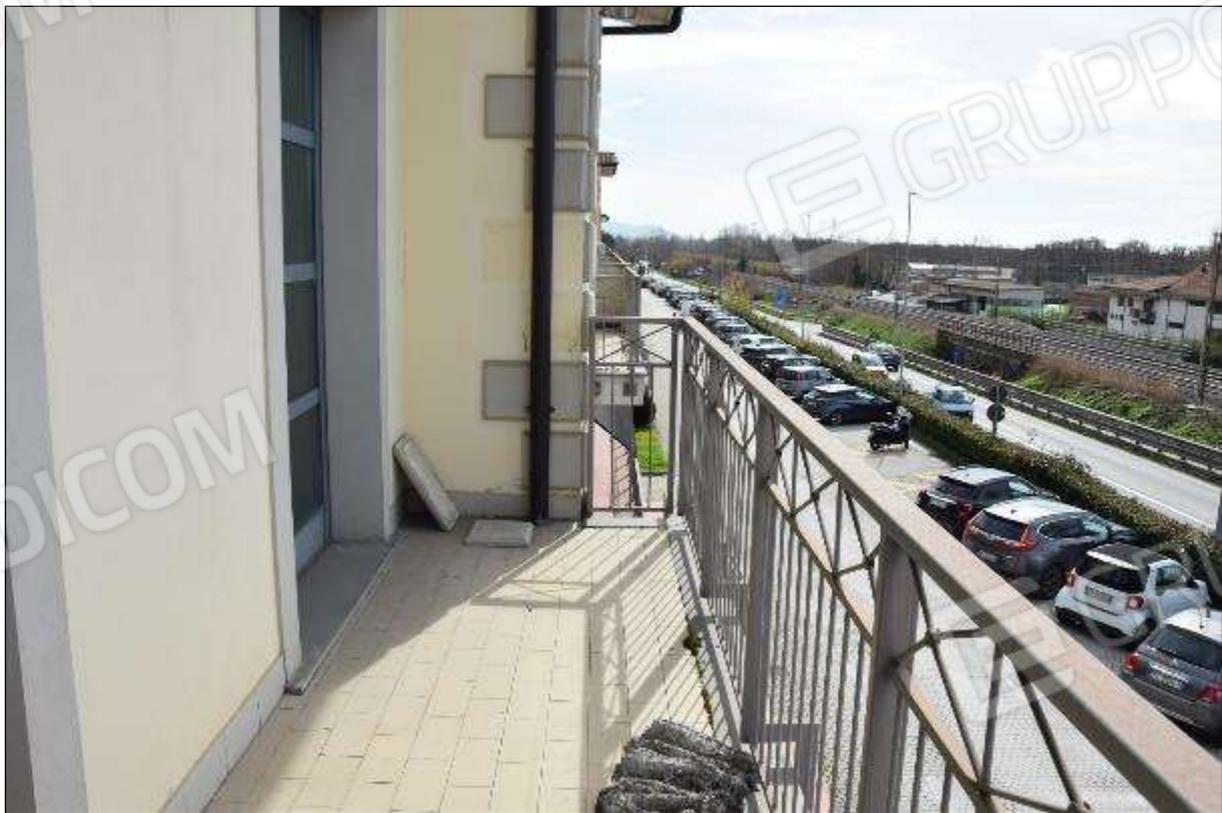
FOTO 25 – particolare - infiltrazioni d'acqua dal piano sottotetto

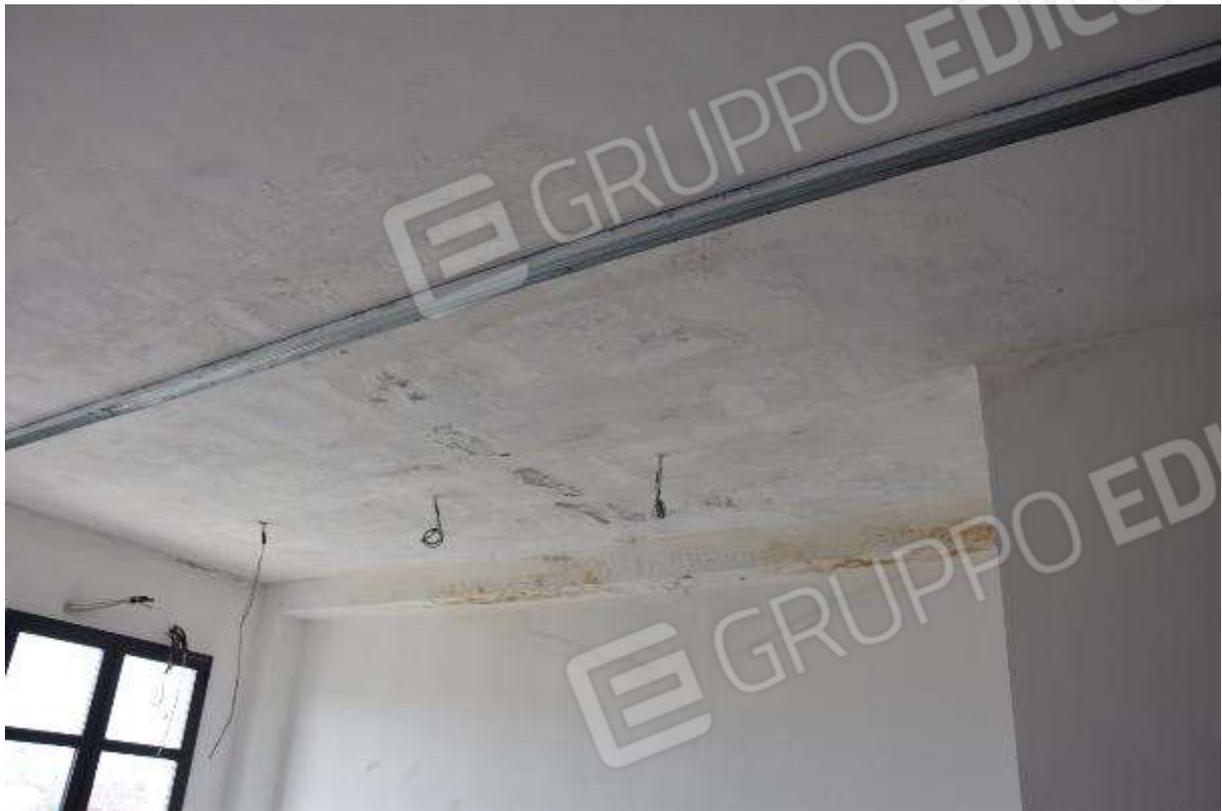
FOTO 31 – particolare - infiltrazioni d'acqua dalla terrazza

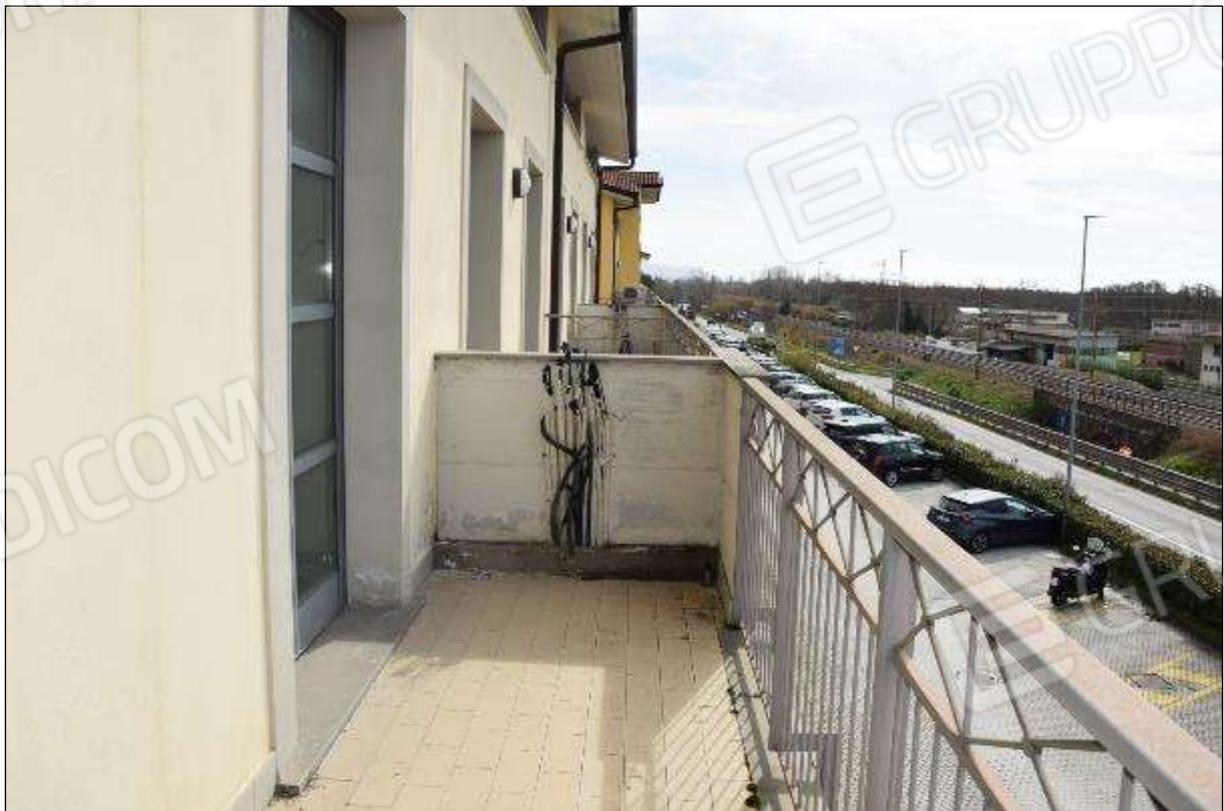
FOTO 32 – particolare - infiltrazioni d'acqua dal piano sottotetto

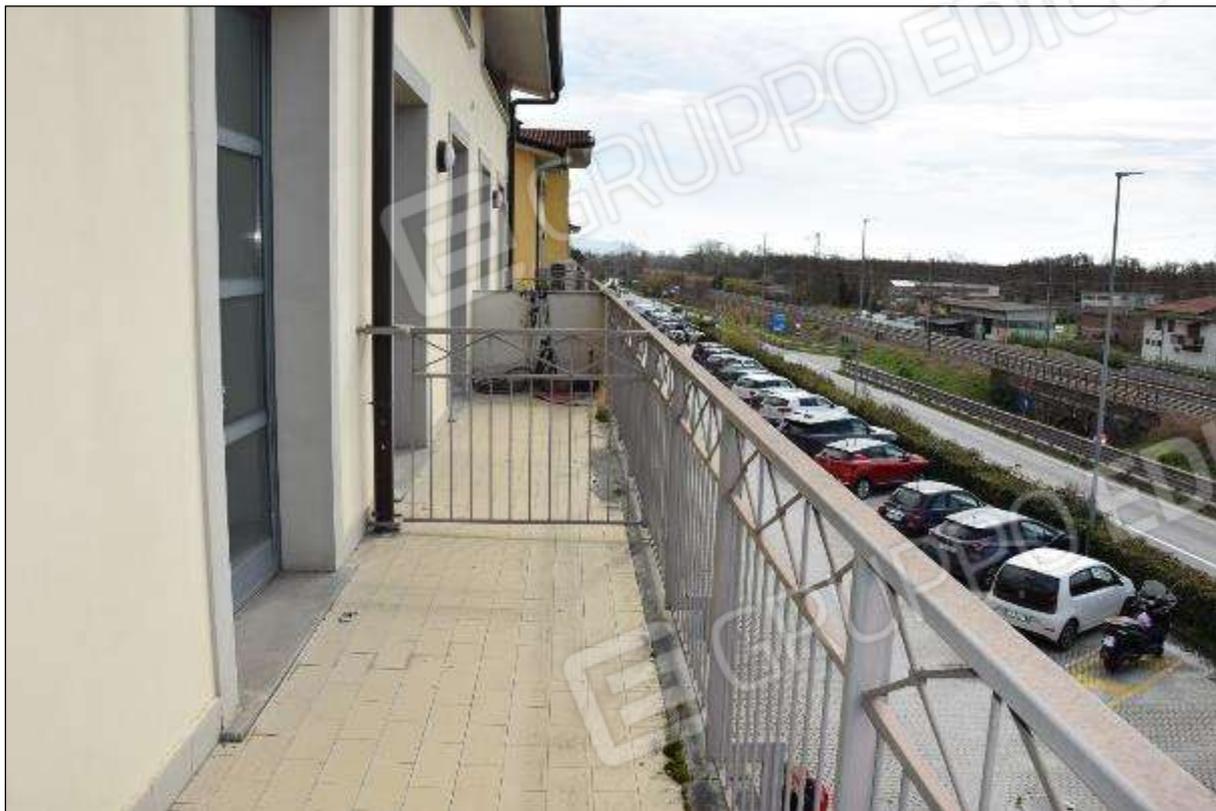
FOTO 38 – particolare - infiltrazioni d'acqua dalla terrazza

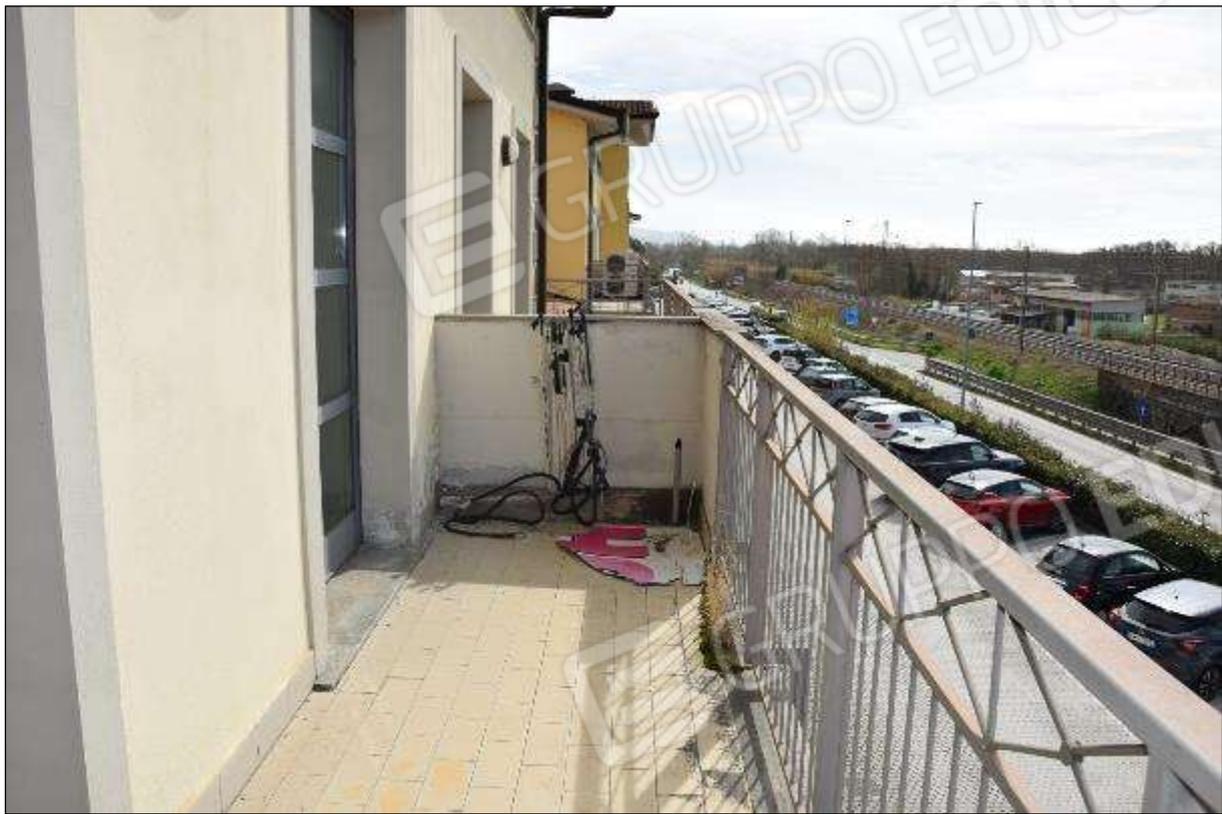
FOTO 44 - particolare - infiltrazioni d'acqua dalla terrazza

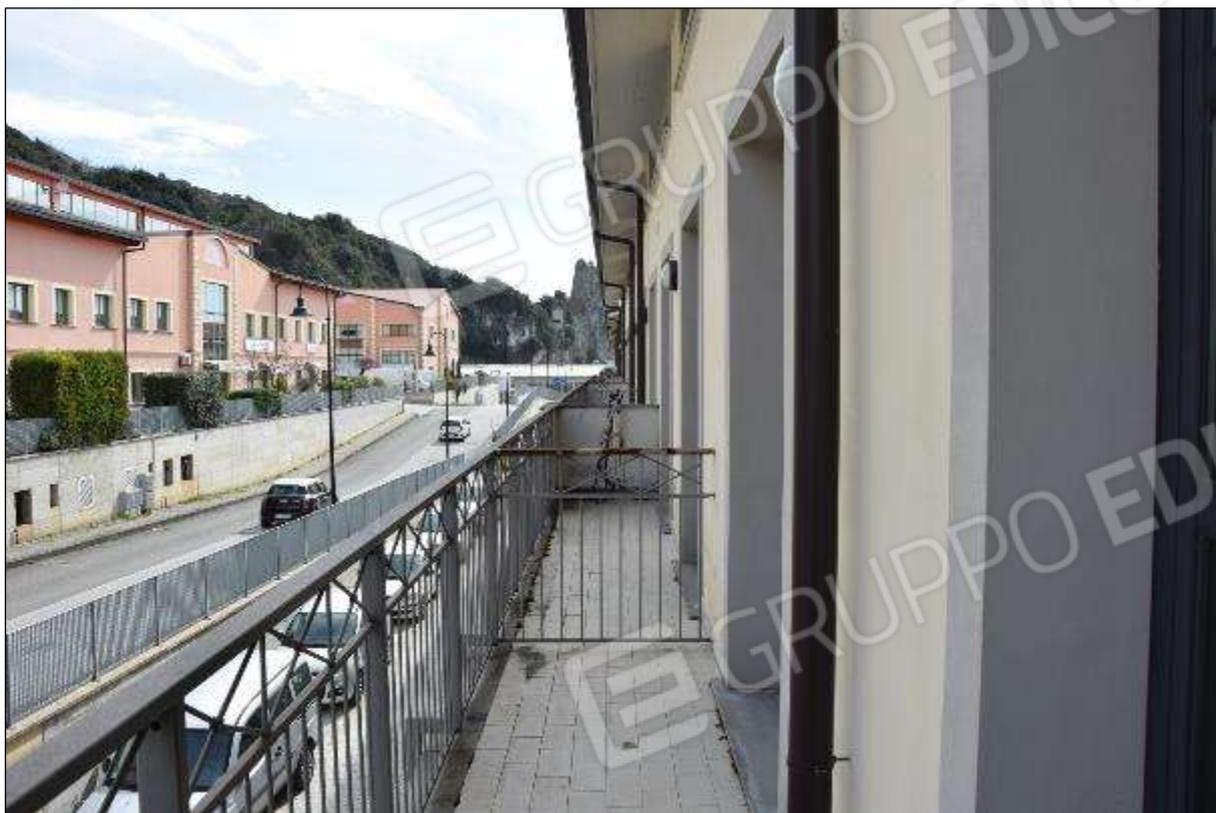
FOTO 66 – particolare - infiltrazioni d'acqua dalla terrazza

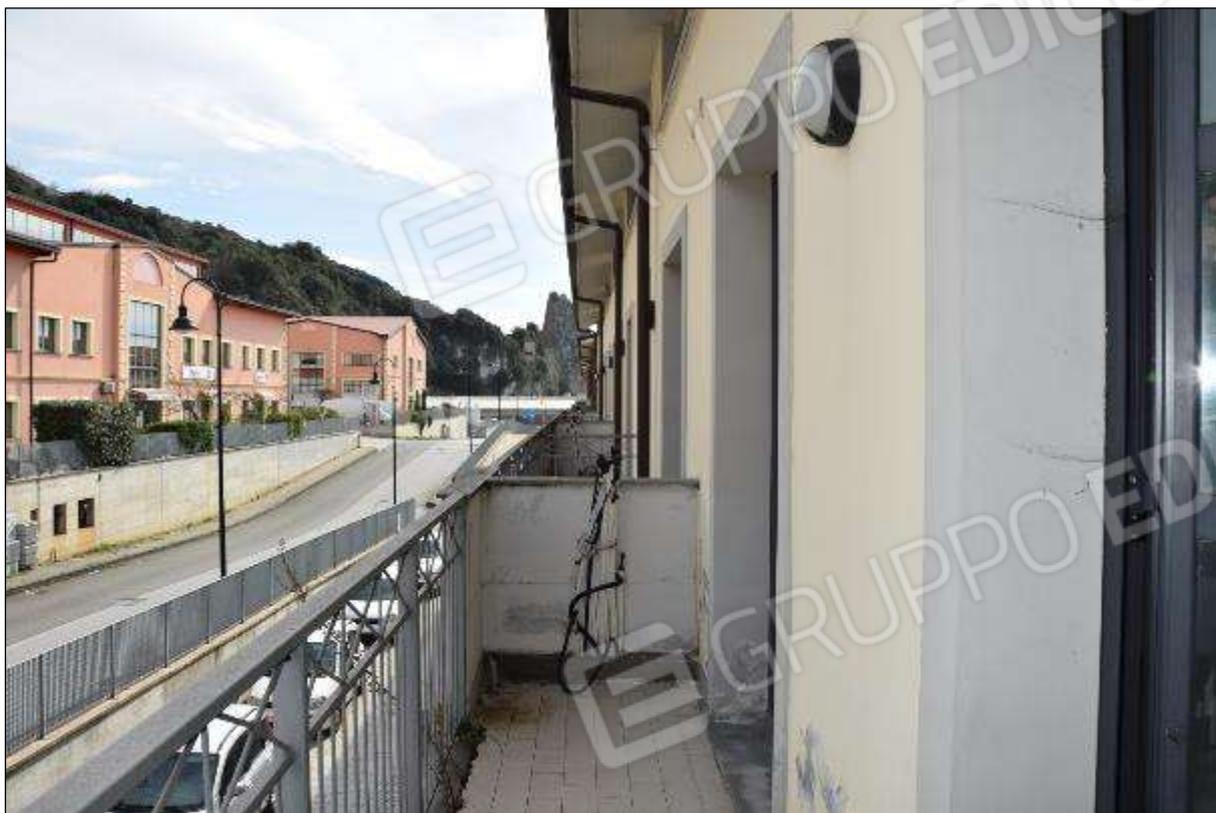
FOTO 72 – particolare - infiltrazioni d'acqua dalla terrazza

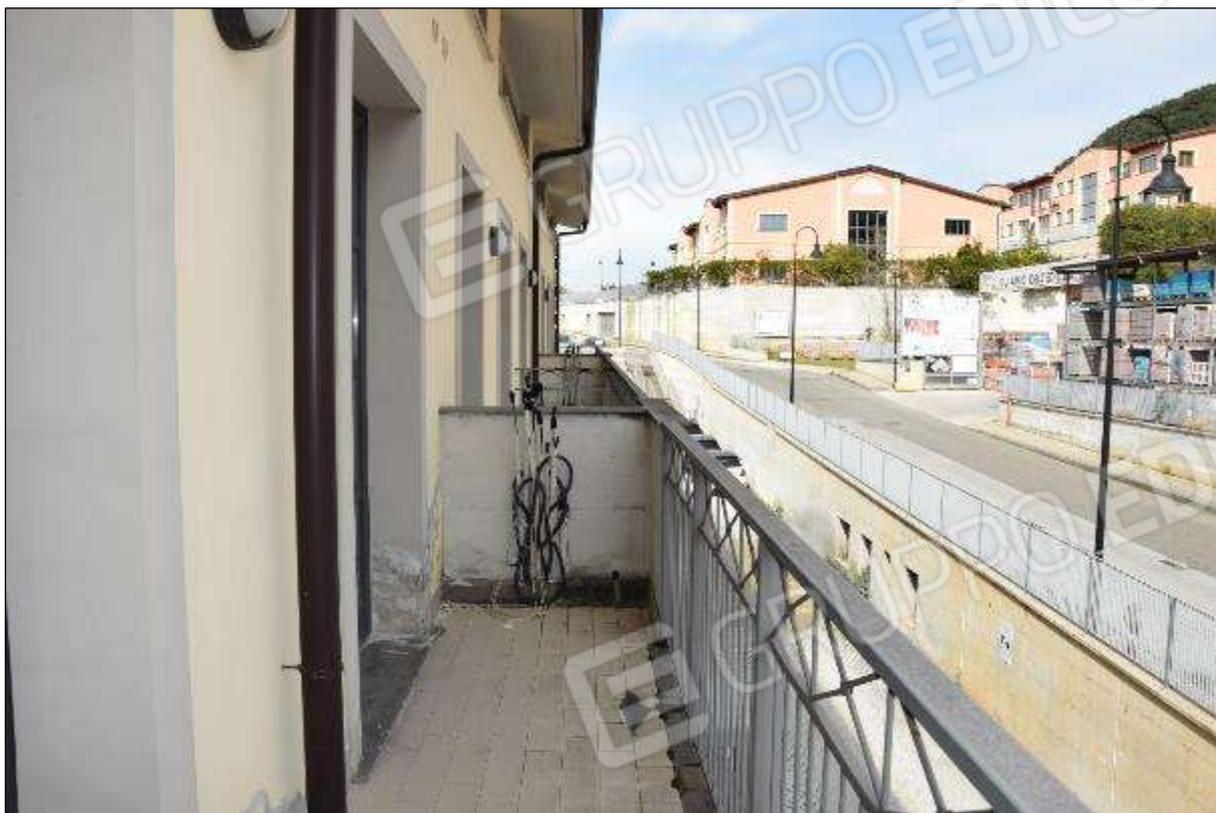
FOTO 78 – particolare - infiltrazioni d'acqua dalla terrazza

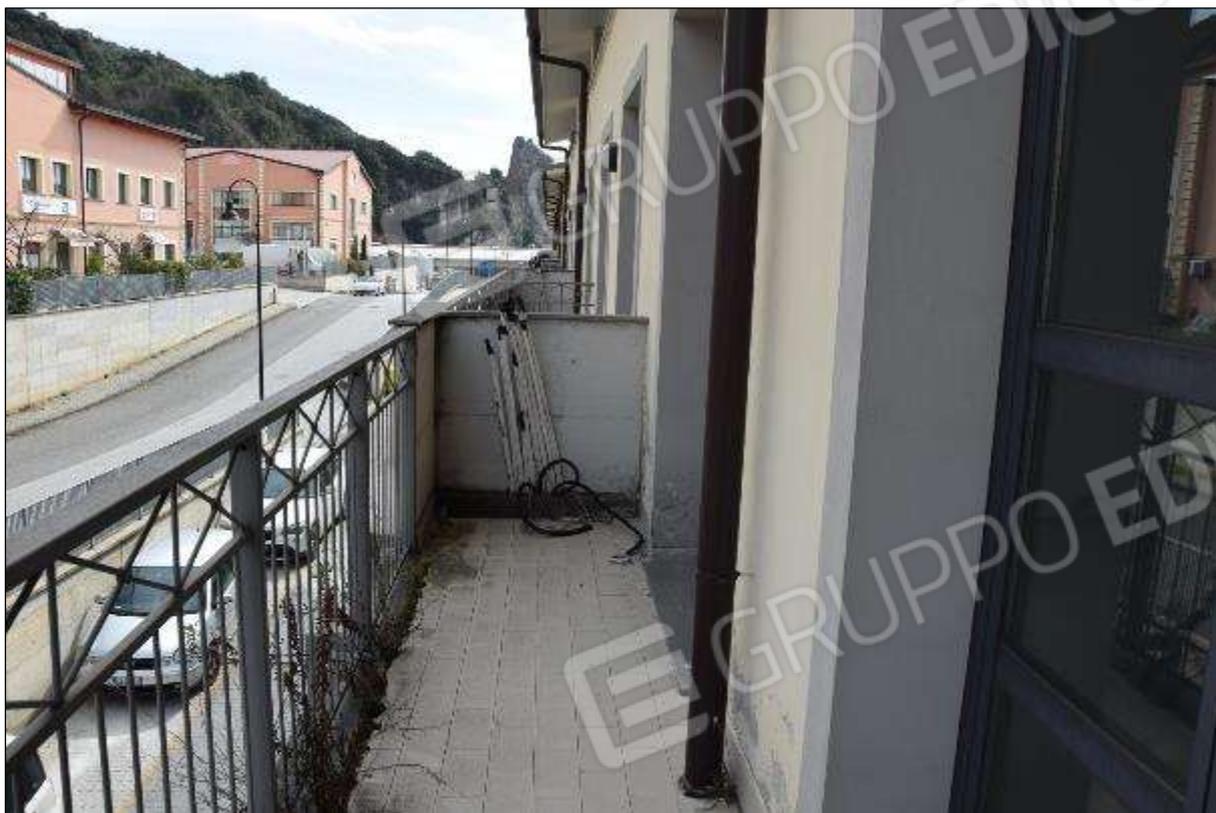
FOTO 84 – particolare - infiltrazioni d'acqua dalla terrazza

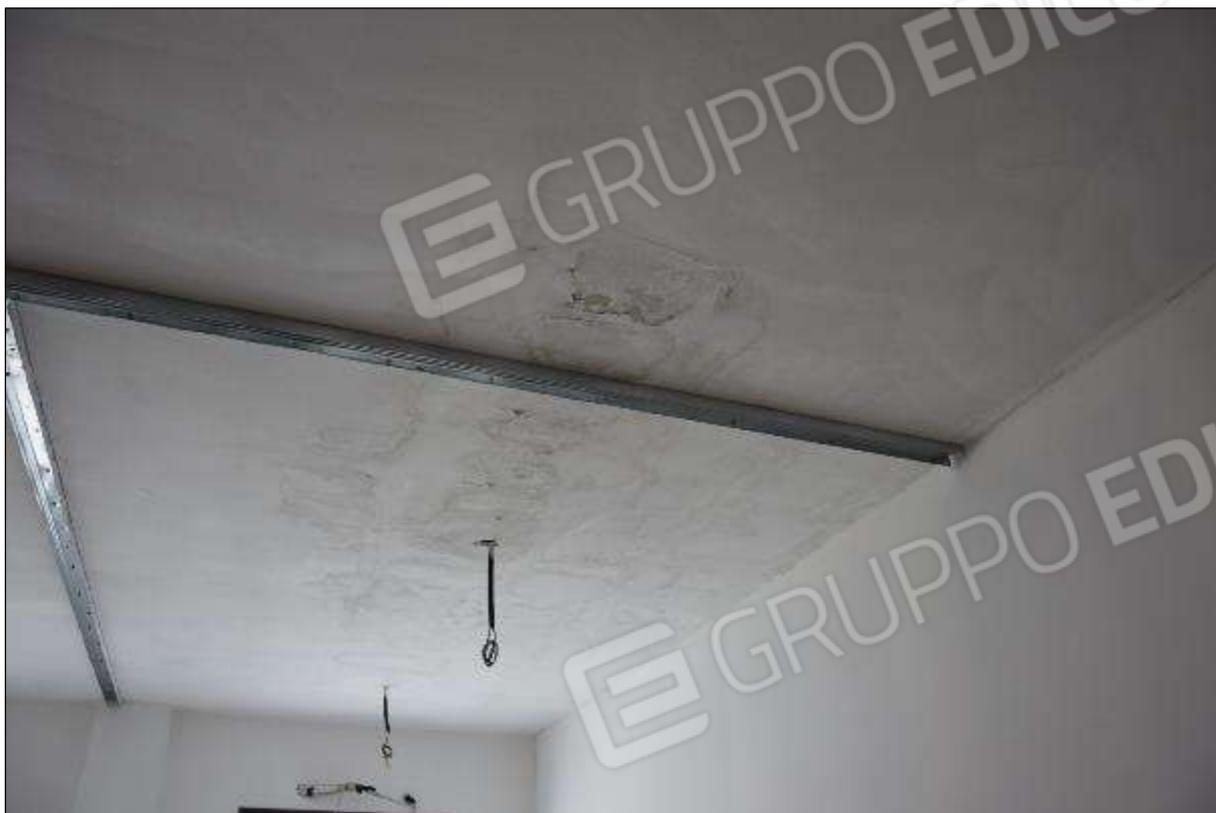
FOTO 90 – particolare - infiltrazioni d'acqua dalla terrazza

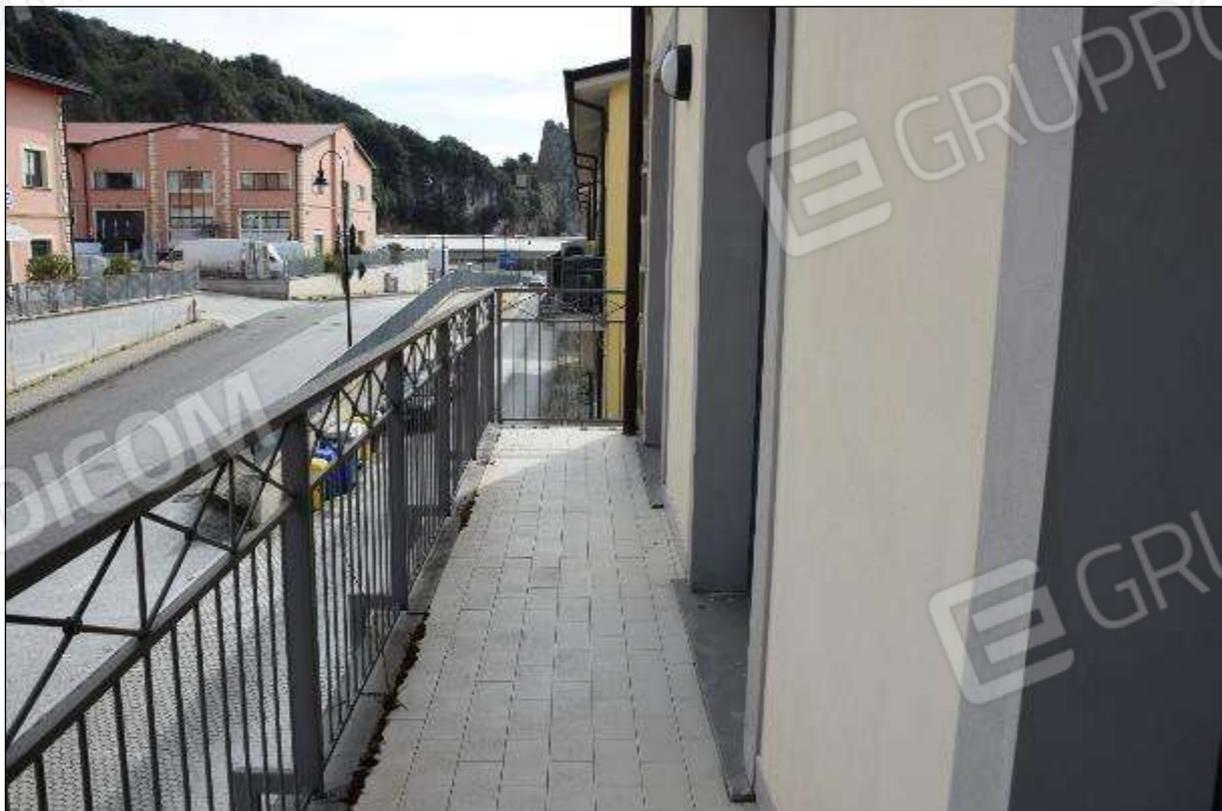
FOTO 107 – particolare - infiltrazioni d'acqua dalla terrazza
