TRIBUNALE DI MATERA

ESECUZIONE IMMOBILIARE **n.78/2019**

RELAZIONE DI PERIZIA ESTIMATIVA

Fabbricato sito in Irsina (MT)

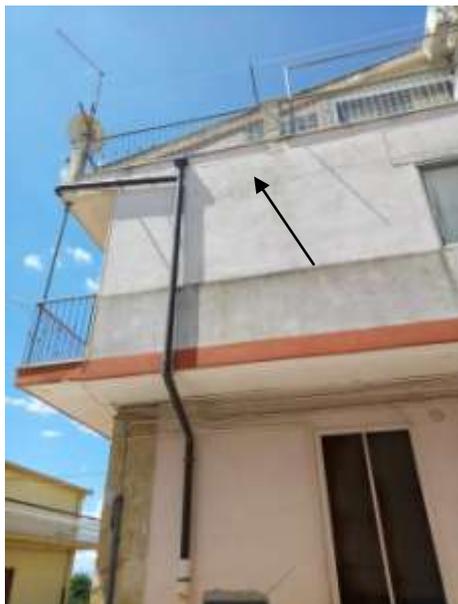
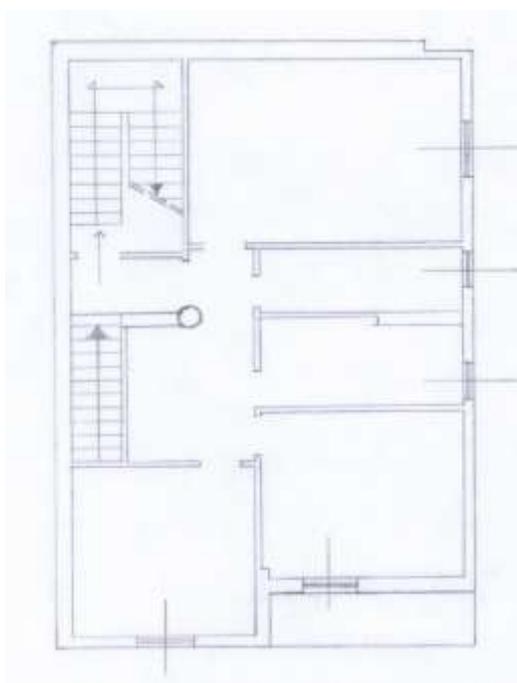
Planimetria stato reale primo piano

la parete esterna su via Giordano Bruno presenta delle fessurazioni all'altezza del solaio interpiano tra il primo e secondo piano.

A tal proposito si raccomanda una indagine strutturale e si rimanda al quesito n.6.

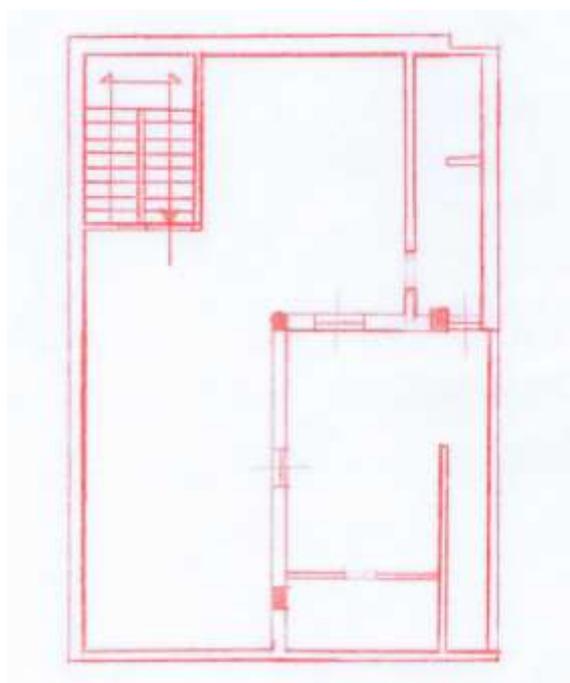
Planimetria stato reale secondo piano

La planimetria catastale rispecchia lo stato di fatto per il primo piano mentre il secondo piano non è conforme per la disposizione interna dei vani, con la presenza di un bagno con porta finestra nello stato di fatto e di un ripostiglio in veranda , non rappresentati nella planimetria catastale.(Planimetria catastale – Allegato D.6).

Tali difformità catastali dovranno essere regolarizzate per una spesa complessiva, completa della parcella per il tecnico, che si ritiene essere di € 500,00.

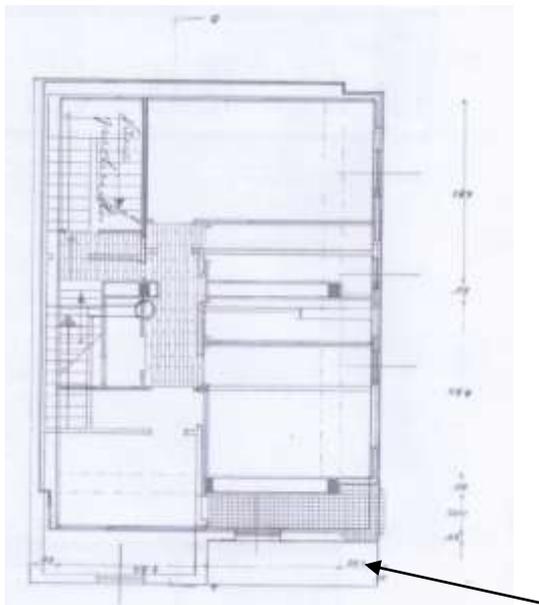
Detto ciò, dai rilievi effettuati in sede di sopralluogo si è notato che l'immobile non corrisponde al progetto depositato presso il Comune di Irsina per un aumento di superficie rispetto al progetto, una diversa distribuzione degli spazi interni del secondo piano, una diversa dimensione e posizionamento delle aperture finestrate, una diversa posizione delle pareti, uno sbalzo rispetto al piano terra superiore rispetto alle indicazioni della Commissione Edilizia riportate sul frontespizio degli elaborati grafici.

L'aumento di superficie del primo piano e di conseguenza del secondo piano rispetto ai disegni di progetto trova giustificazione in una errata rappresentazione grafica di progetto, dal momento che l'immobile doveva essere costruito sul piano terra già esistente e quindi la lunghezza del progetto si basa su una lunghezza del piano terra non corrispondente

Sovrapposizione planimetrie da cui si evince la superficie maggiore nella realtà (primo piano)

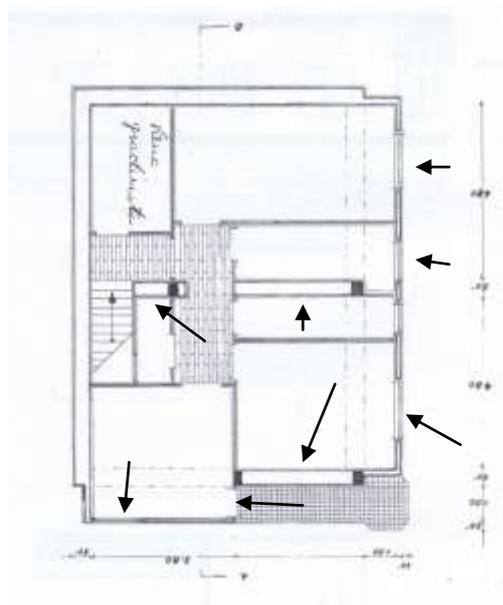
Planimetria progetto con indicazione aperture e pareti diverse dalla realtà

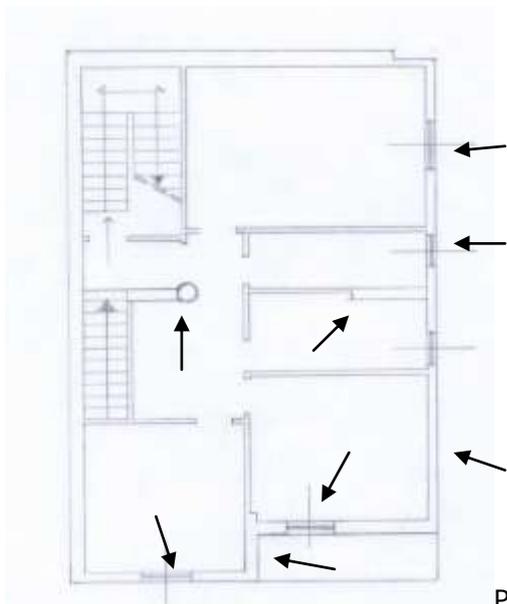
La distribuzione interna del secondo piano è differente per la presenza del bagno non rinvenuta negli elaborati grafici e del ripostiglio in veranda.

A tal proposito si è constatato una planimetria di progetto del secondo piano completamente inesatta per diversa posizione rispetto al primo piano delle scale, afferente a un errore grossolano di rappresentazione grafica, nella pratica edilizia del 1976, mentre nella pratica edilizia del 1968 detta planimetria è assente, per cui non vengono conteggiati ai fini abusivi i mq eccedenti come al primo piano, ma la diversa distribuzione interna.

Planimetria dello stato reale con indicazione di aperture e pareti diverse

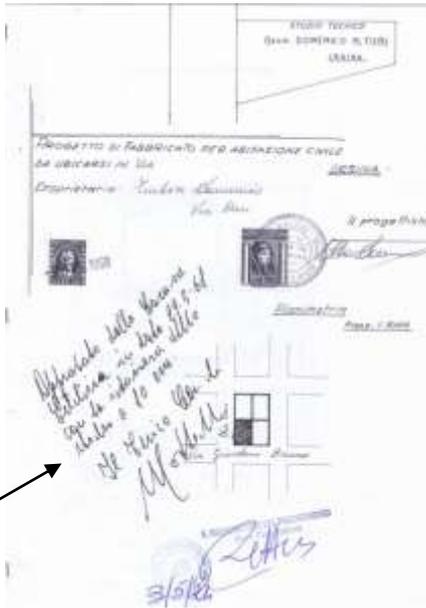
Lo sbalzo dell'immobile doveva rispettare la dimensione ridotta di 80 cm in sostituzione di 1 metro come da progetto, dimensione di 80 cm riportata sul frontespizio del progetto come prescrizione della Commissione Edilizia del 29.03.1968.

Nello stato di fatto lo sbalzo è stato costruito in maniera difforme rispetto al titolo abilitativo con una dimensione di 1 m sul lato di ingresso su via Bari e di 1,04 m sul lato su Via Giordano Bruno.

Frontespizio elaborati grafici di progetto dove viene riportata la dicitura della riduzione dello sbalzo a 80 cm.
