# **RISTORANTE**

## e MAGAZZINO INTERRATO

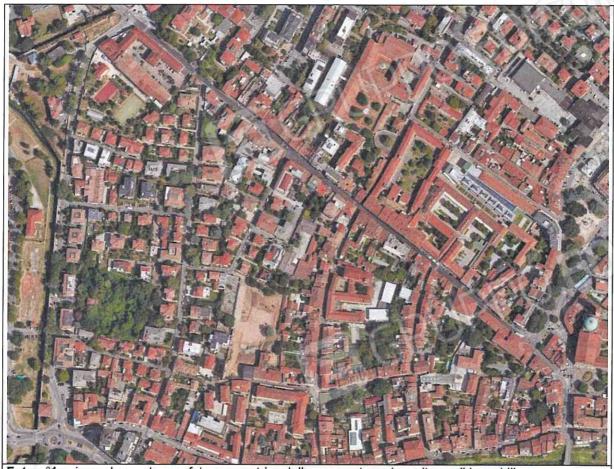
Foto n°1: inquadramento aerofotogrammetrico della zona entro cui gravitano gli immobili

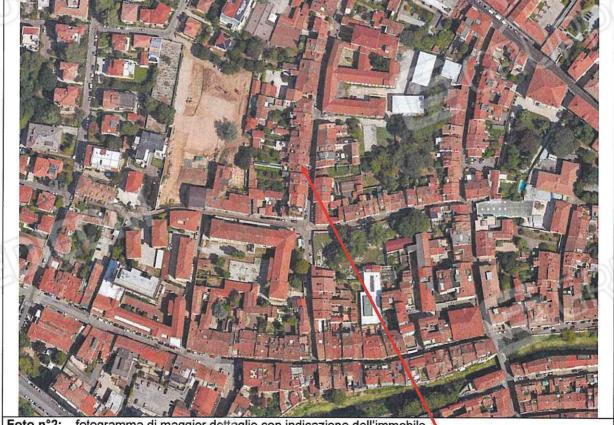
Foto n°2: fotogramma di maggior dettaglio con indicazione dell'immobile

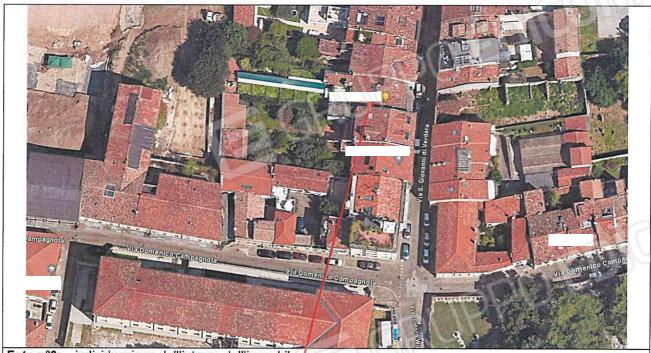
Foto n°3: individuazione dell'intorno dell'immobile

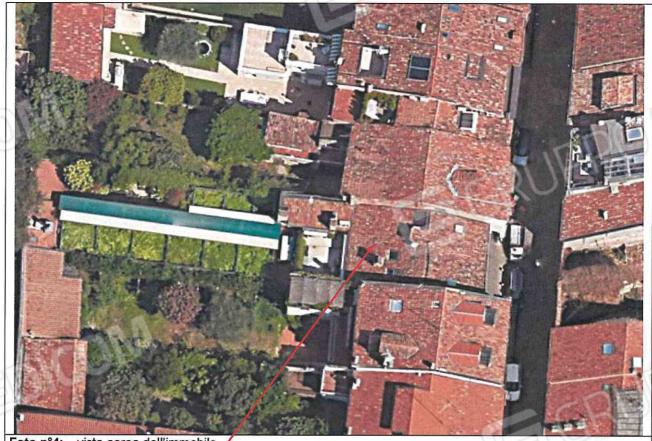
Foto n°4: vista aerea dell'immobile

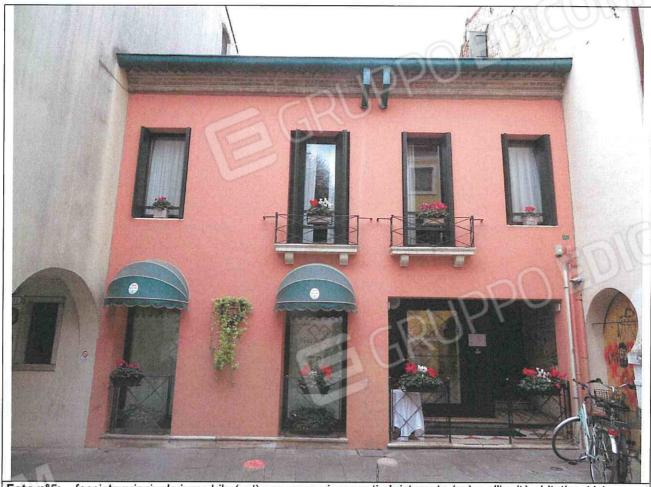
Foto n°5: facciata principale immobile (est) con accessi separati al ristorante (sx) e all'unità abitativa (ds)

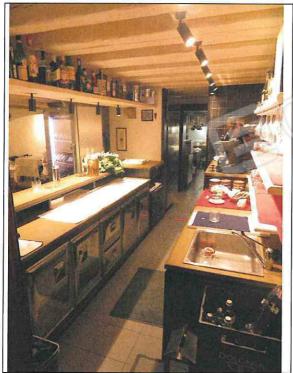
Foto n°57: interno bar

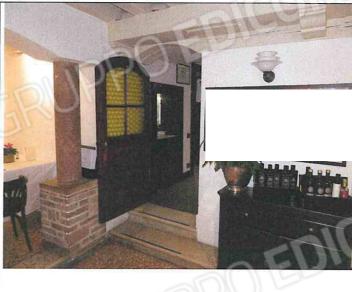
Foto n°58: accesso al disimpegno a nord ovest

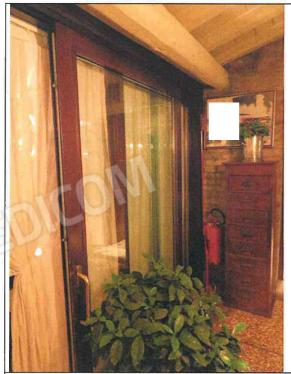
Foto n°65: altra vista disimpegno

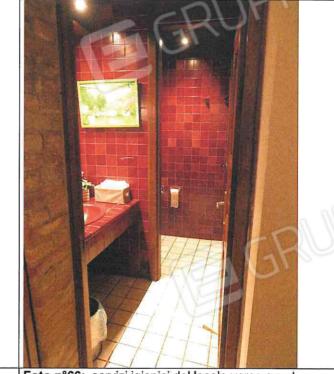
Foto n°66: servizi igienici del locale verso ovest

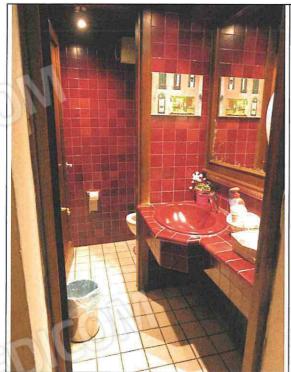
Foto n°69: altro wc verso est

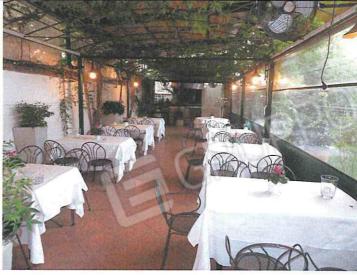
Foto n°70: giardino di inverno abusivo – vista verso ovest

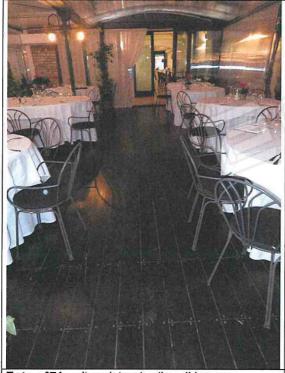
Foto n°71: altra vista giardino di inverno

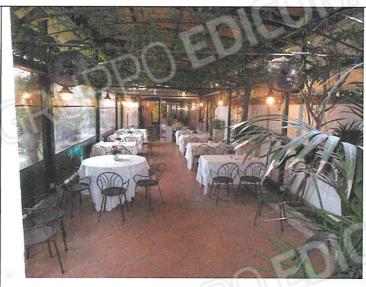
Foto n°72: altra vista giardino di inverno verso est

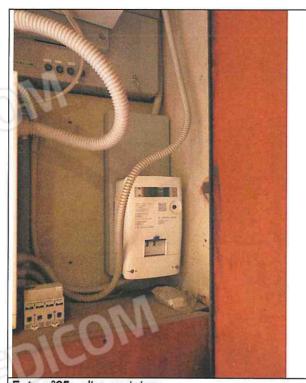
Foto n°85: altro contatore

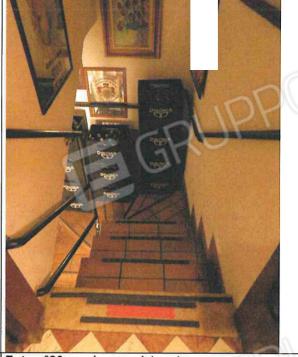
Foto n°86: scale verso interrato

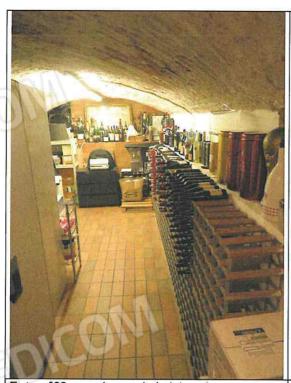
Foto n°89: ampio spazio in interrato

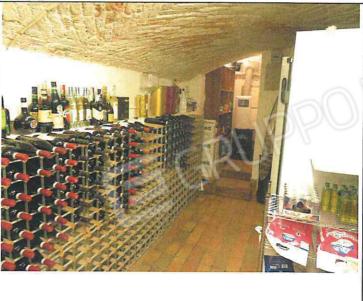
Foto n°90: altra vista interrato
