**COMPLESSO RURALE COSTITUITO DA F. RURALE CON ABITAZIONE,
STALLA E DEPOSITI ATTREZZI OLTRE A TERRENI AGRICOLI**

Comune di Codevigo (PD) – Strada Statale n. 309 “Romea” n. 26

-C.F.: fg. 42, part. n. 495, Sub. 2 (Abitazione) e Sub. 3 (Stalla e Deposito Attrezzi)
eretti sull’area C.T. fg. 42 part. 495

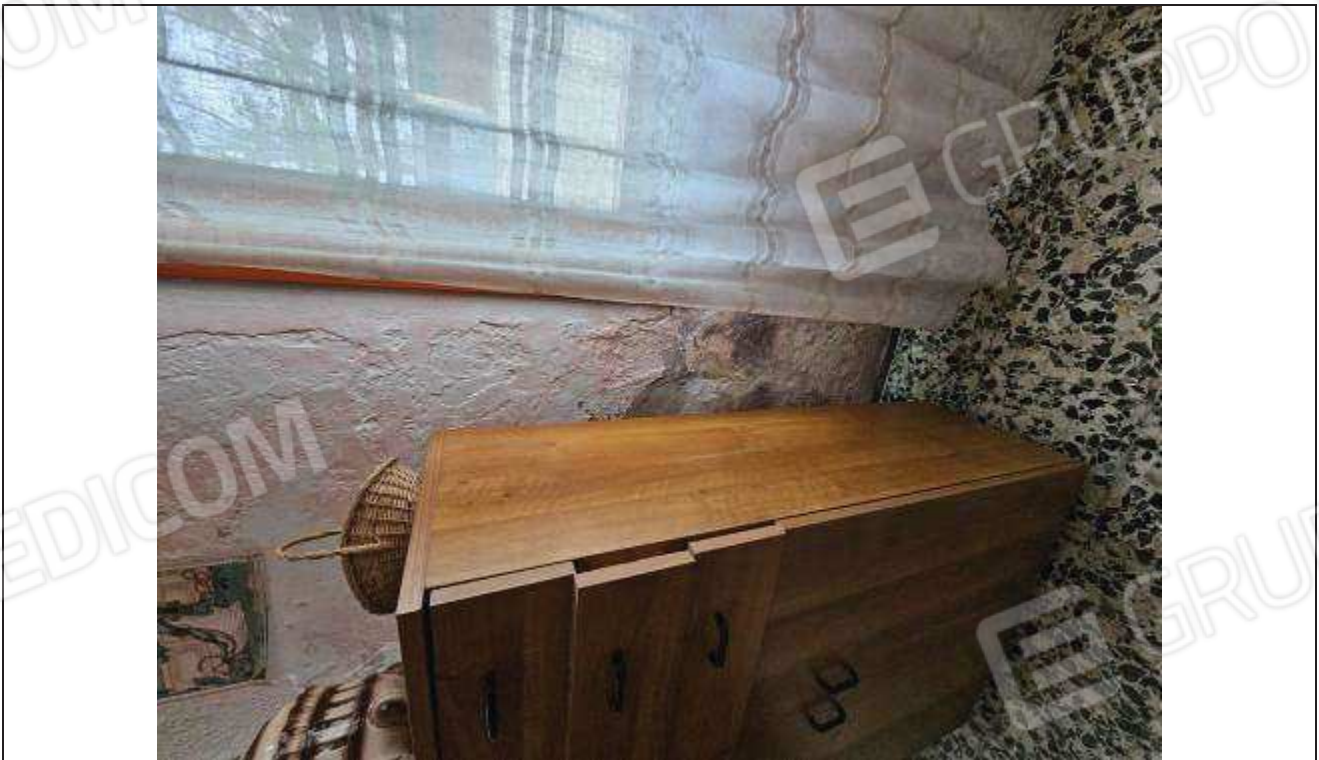
23 Particolare delle fessurazioni e del distacco dell'intonaco sulla parete interna del soggiorno;

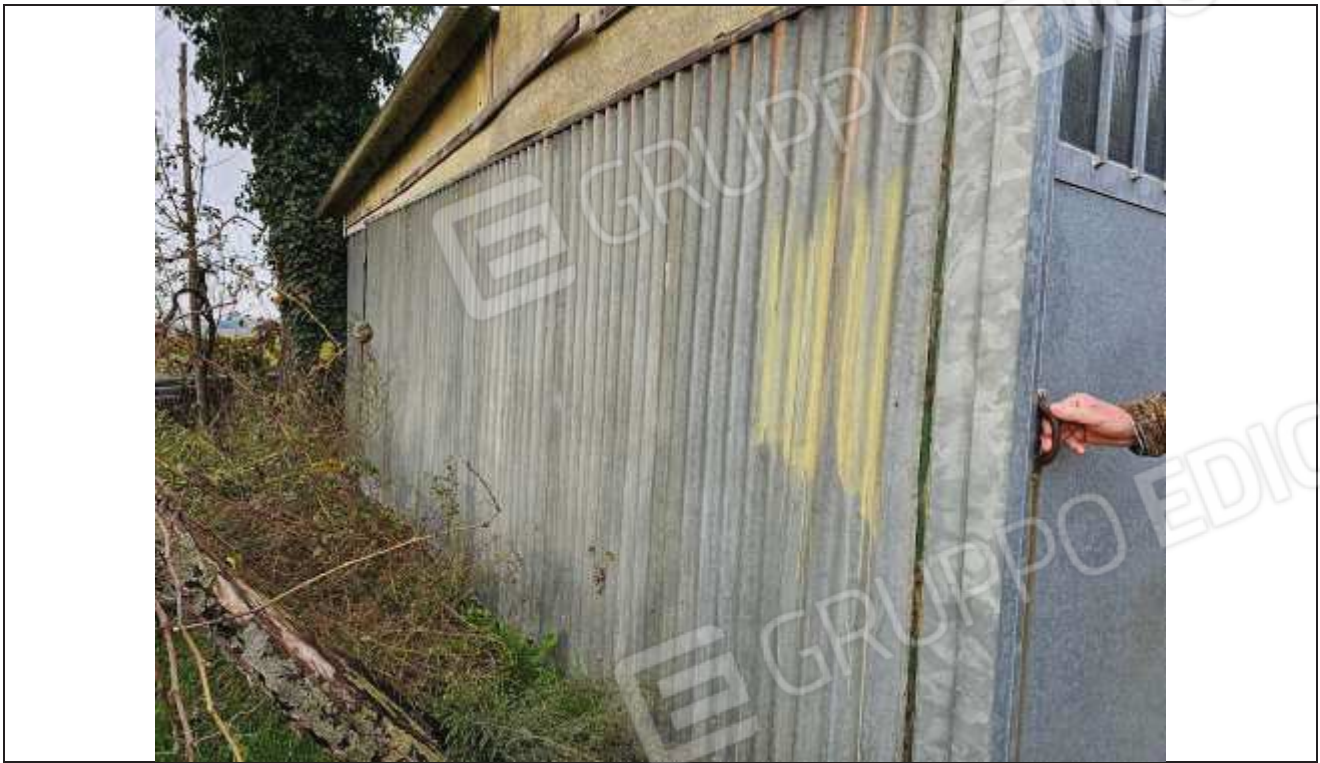
56 Veduta verso i depositi attrezzi e porcile; a Sinistra si nota la porzione di fabbricato in con apertura in metallo grigio, realizzata abusivamente e da rimuovere;

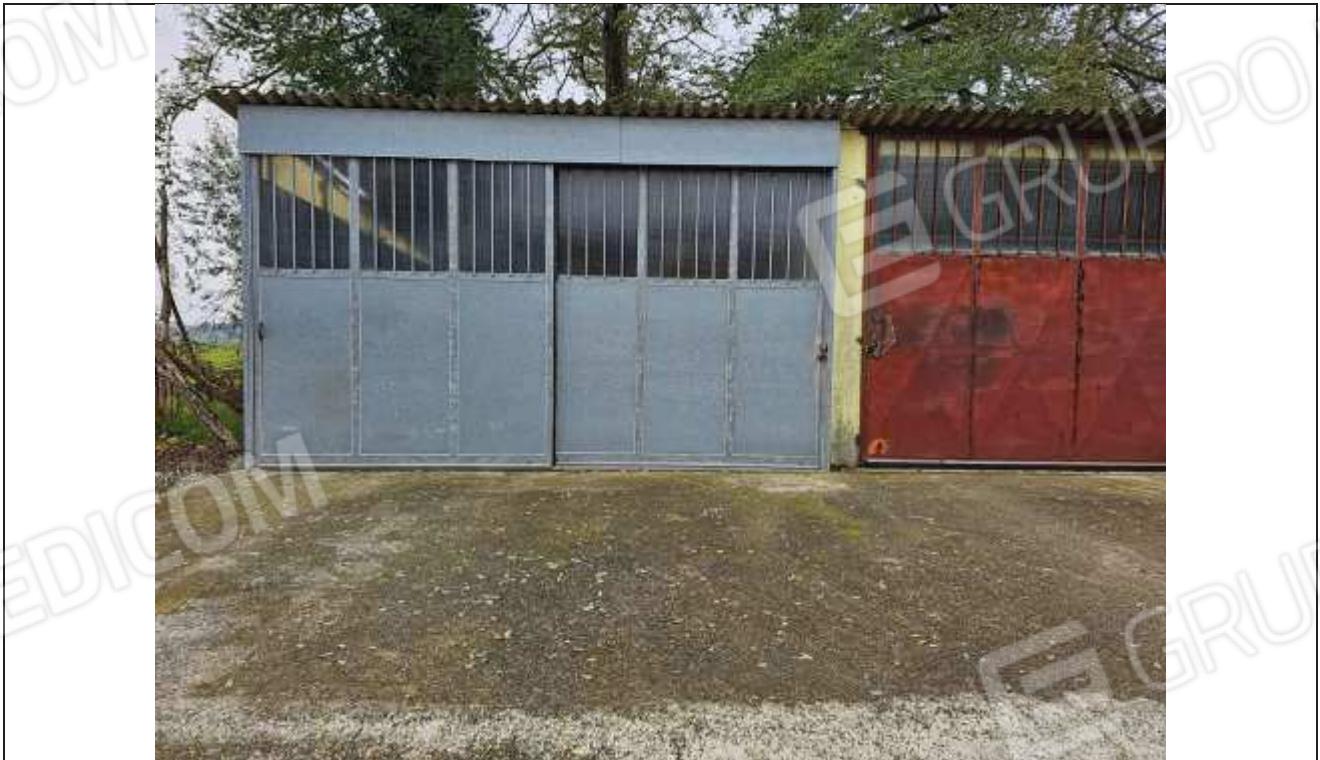
57 Vista della parete Est dell'abuso;

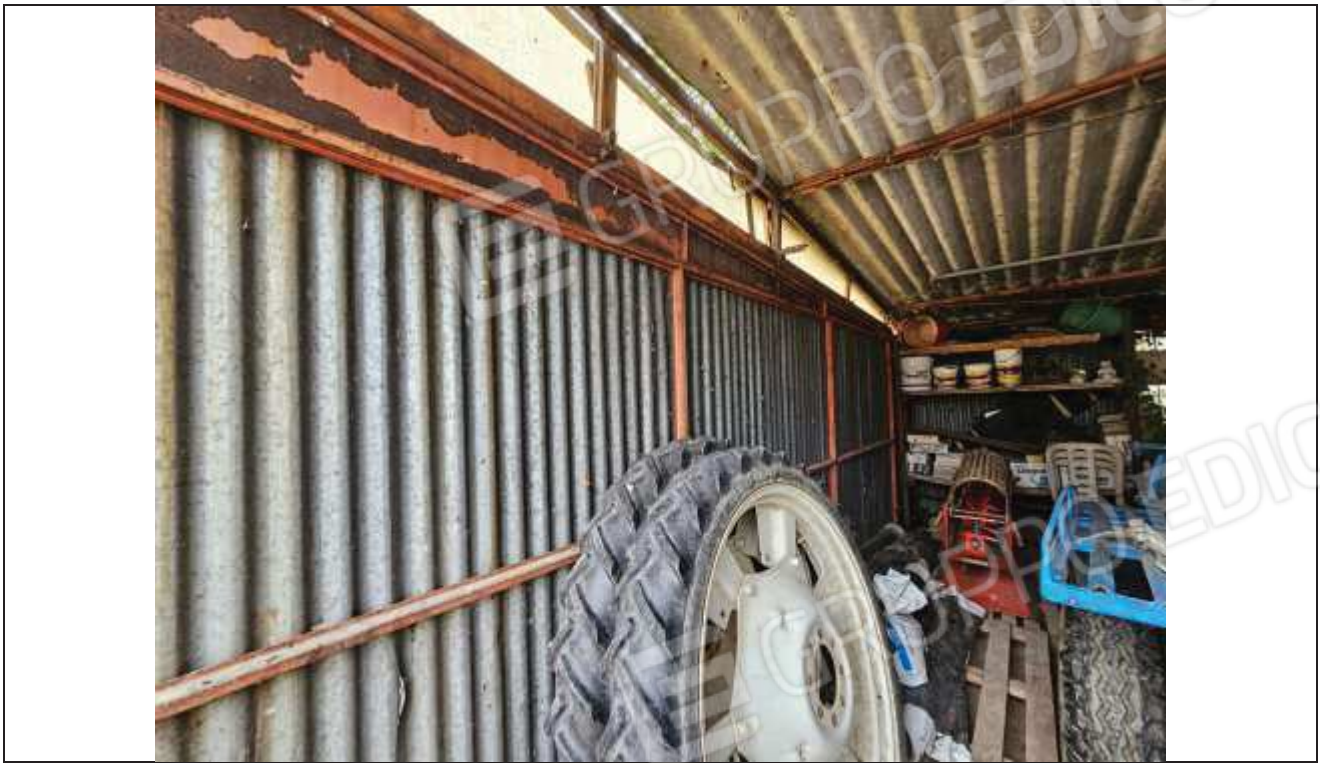
58 Vista del prospetto Nord della porzione in abuso;

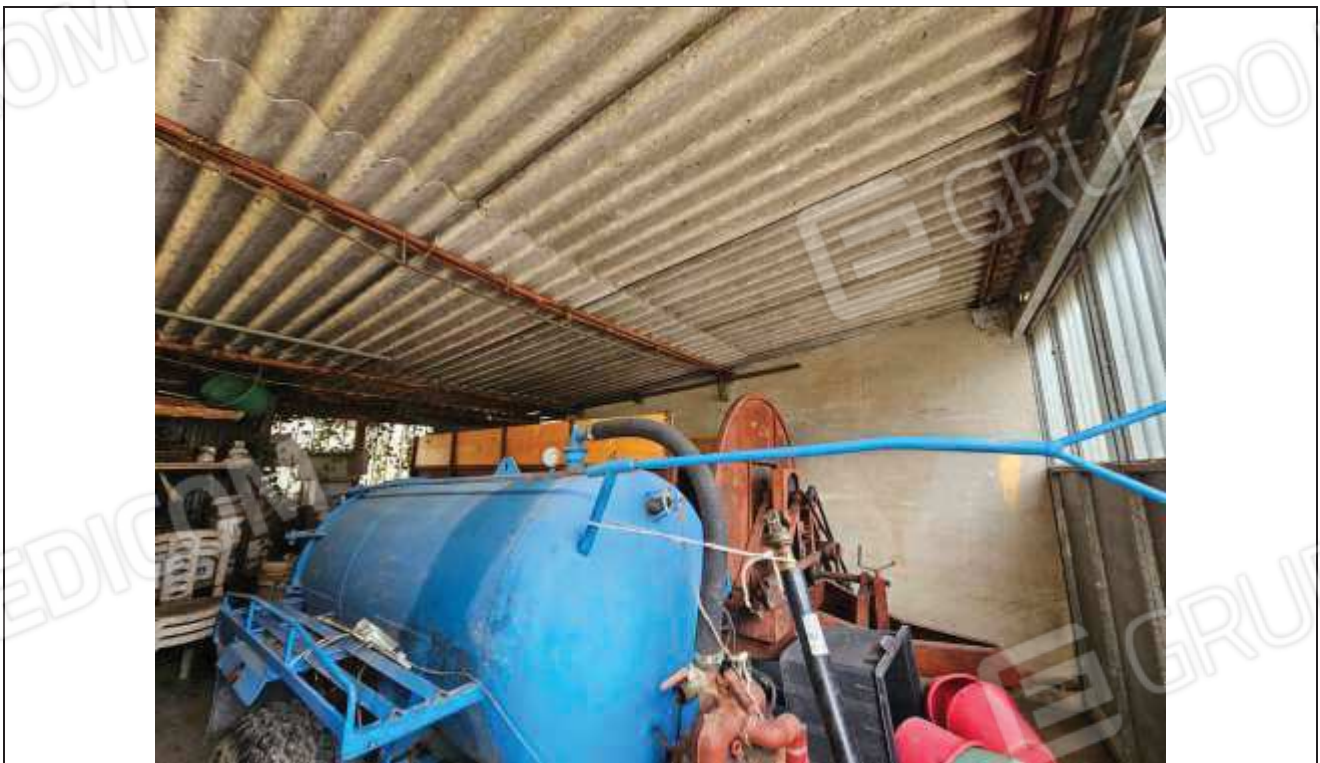
59 Vista interna del deposito attrezzi abusivo;

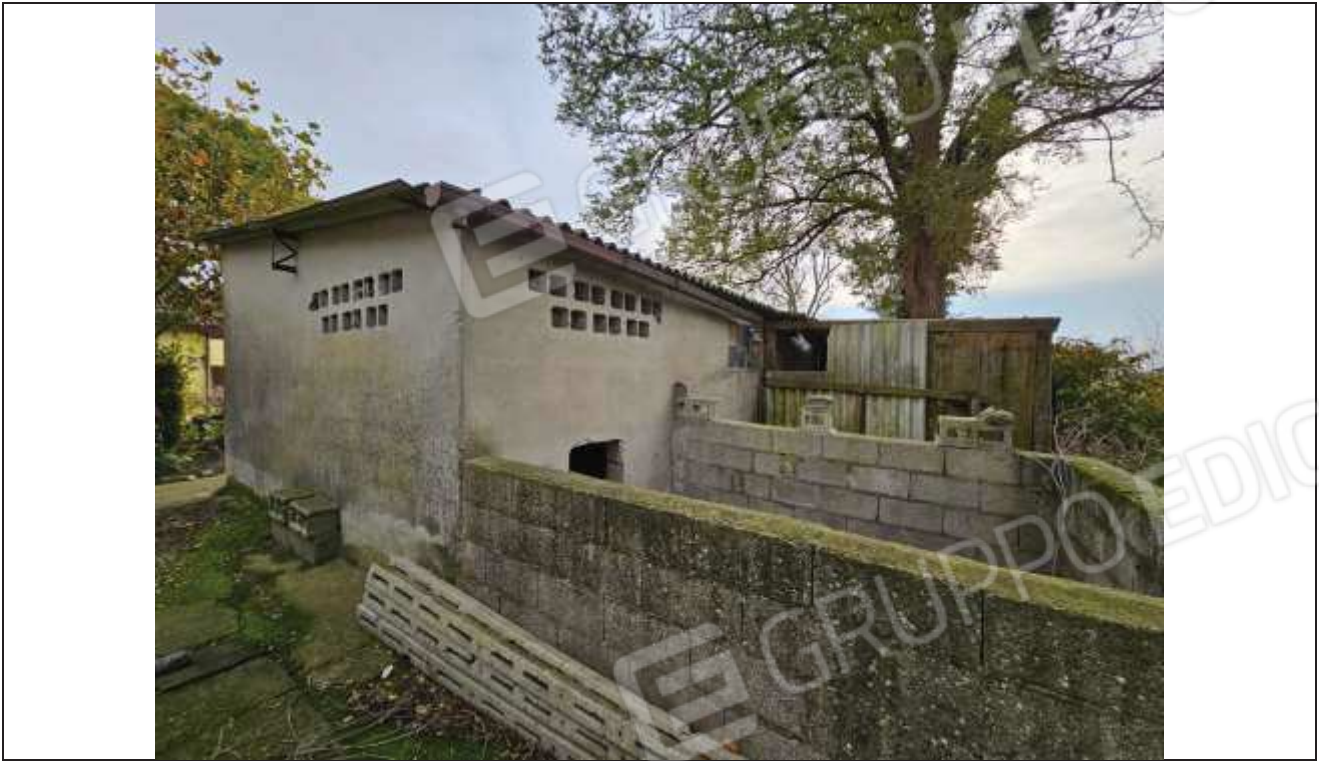
66 Vista interna del porcile con il muretto di separazione interna da regolarizzare;
