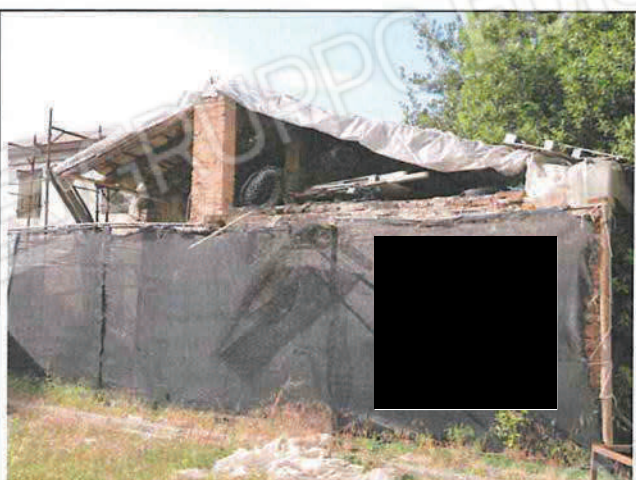
Foto n°216: Fronte sud parzialmente demolito

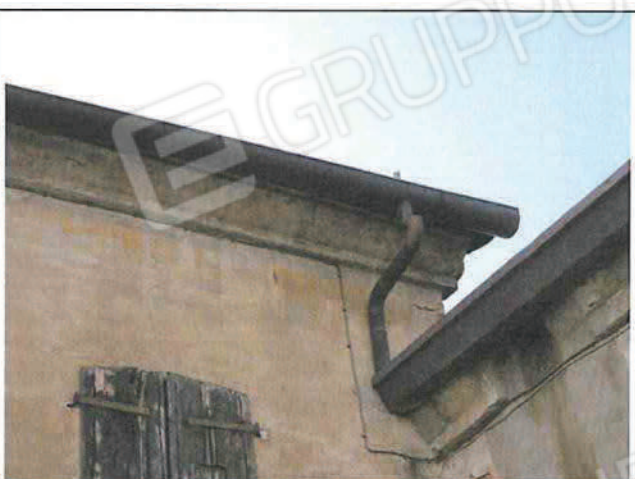
Foto n°230: Stato di conservazione precario

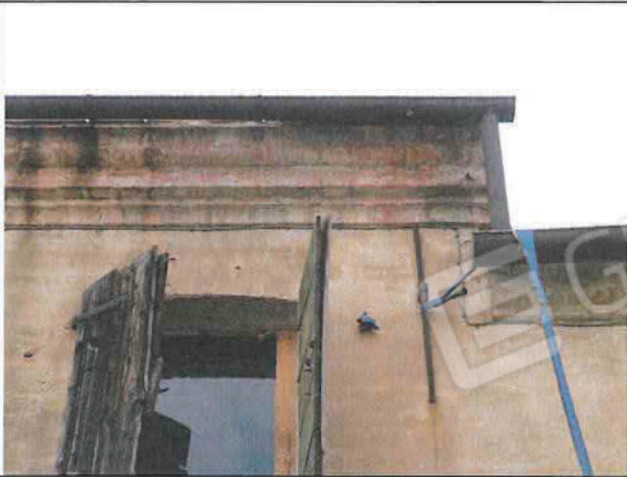
Foto n°231: Stato di conservazione precario

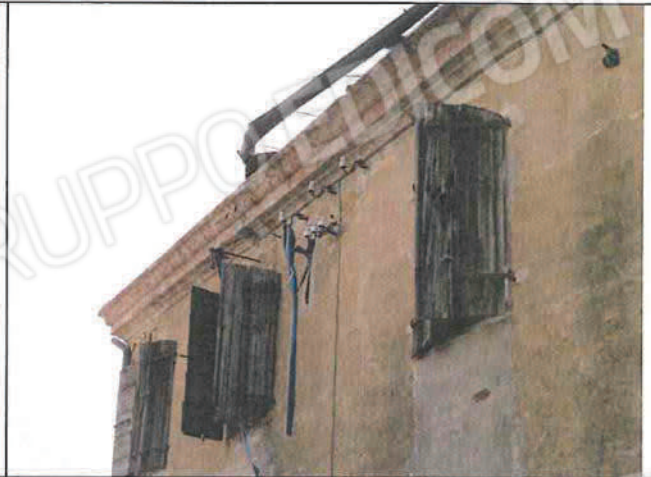
Foto n°232: Stato di conservazione precario
