## RAPPORTO FOTOGRAFICO

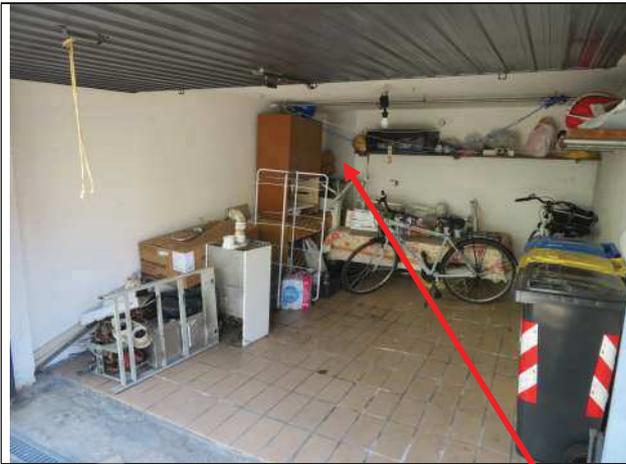
Foto n°10: Interno con angolo in difformità

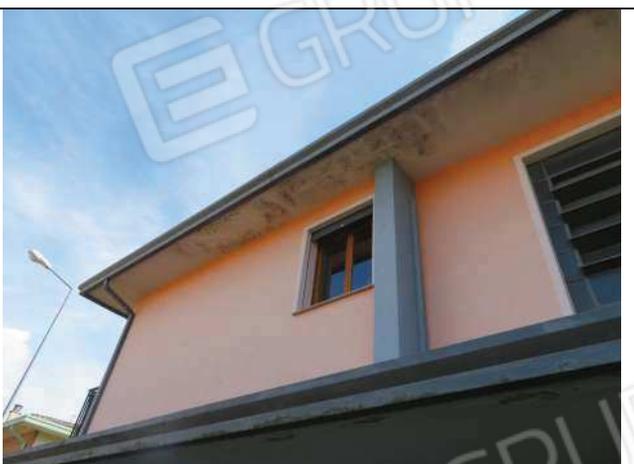
Foto n°31: Infiltrazioni dalla copertura

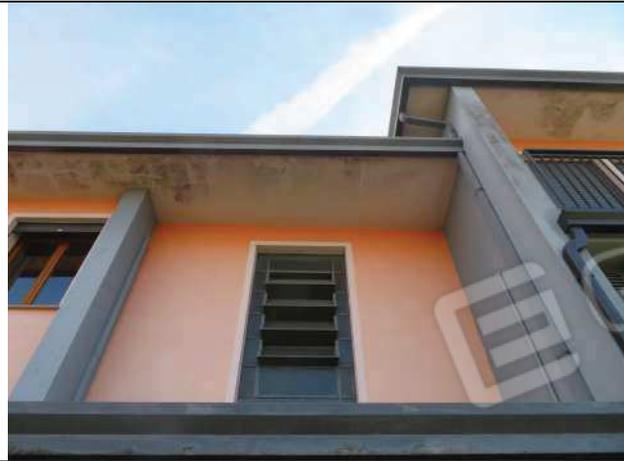
**Foto n°32:** Infiltrazioni dalla copertura

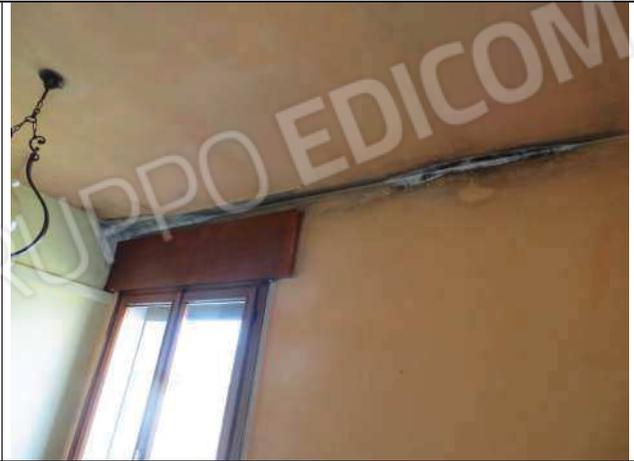
**Foto n°33:** Muffa lungo il ponte termico con copertura

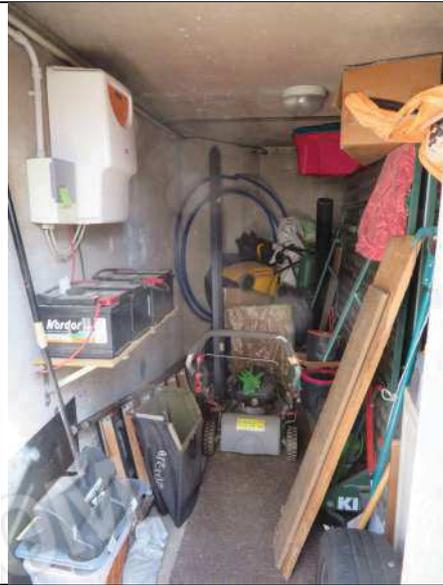
**Foto n°34:** Locale pompe non funzionanti
