COMUNE DI PADOVA

EDIFICIO IN VIA FACCIOLATI 37

Giudice Dott. Amenduni RG n. 8458/2016

RELAZIONE STATICA

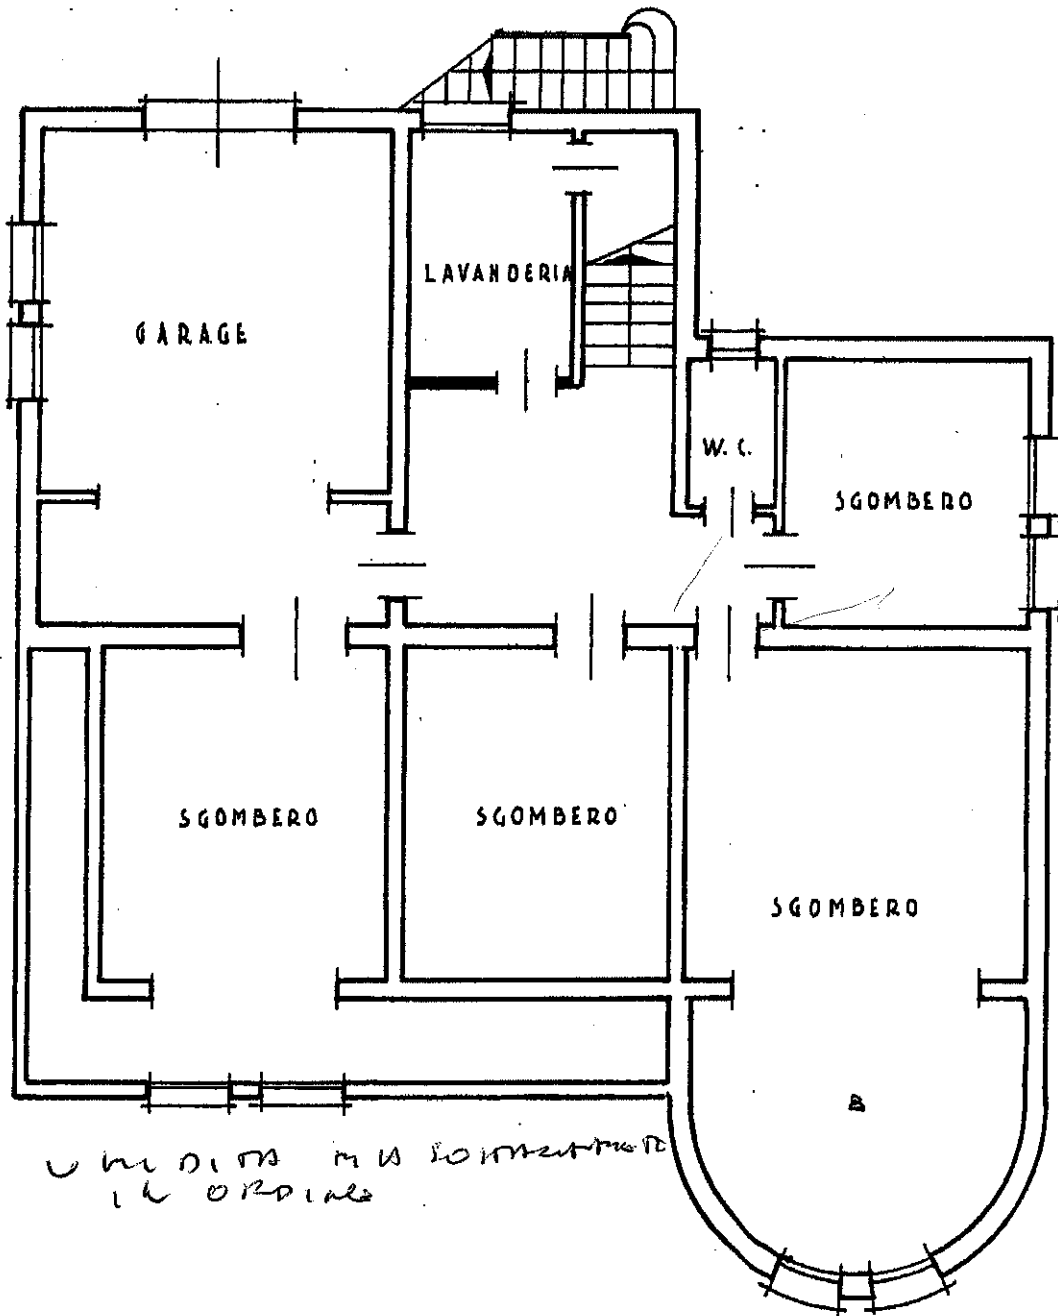
PIANTA PIANO TERRA (SEMINTERRATO)

INTERRATO si sono esaminate le varie stanze effettuando battute su tutti gli intradossi dei solai e controllando le pareti.

I solai appaiono stabili e le pareti non presentano cavillature o lesioni tali da far dubitare della loro stabilità , ovviamente i locali risentono della presenza di umidità, anche di risalita, comunque possono essere visitati senza problemi.

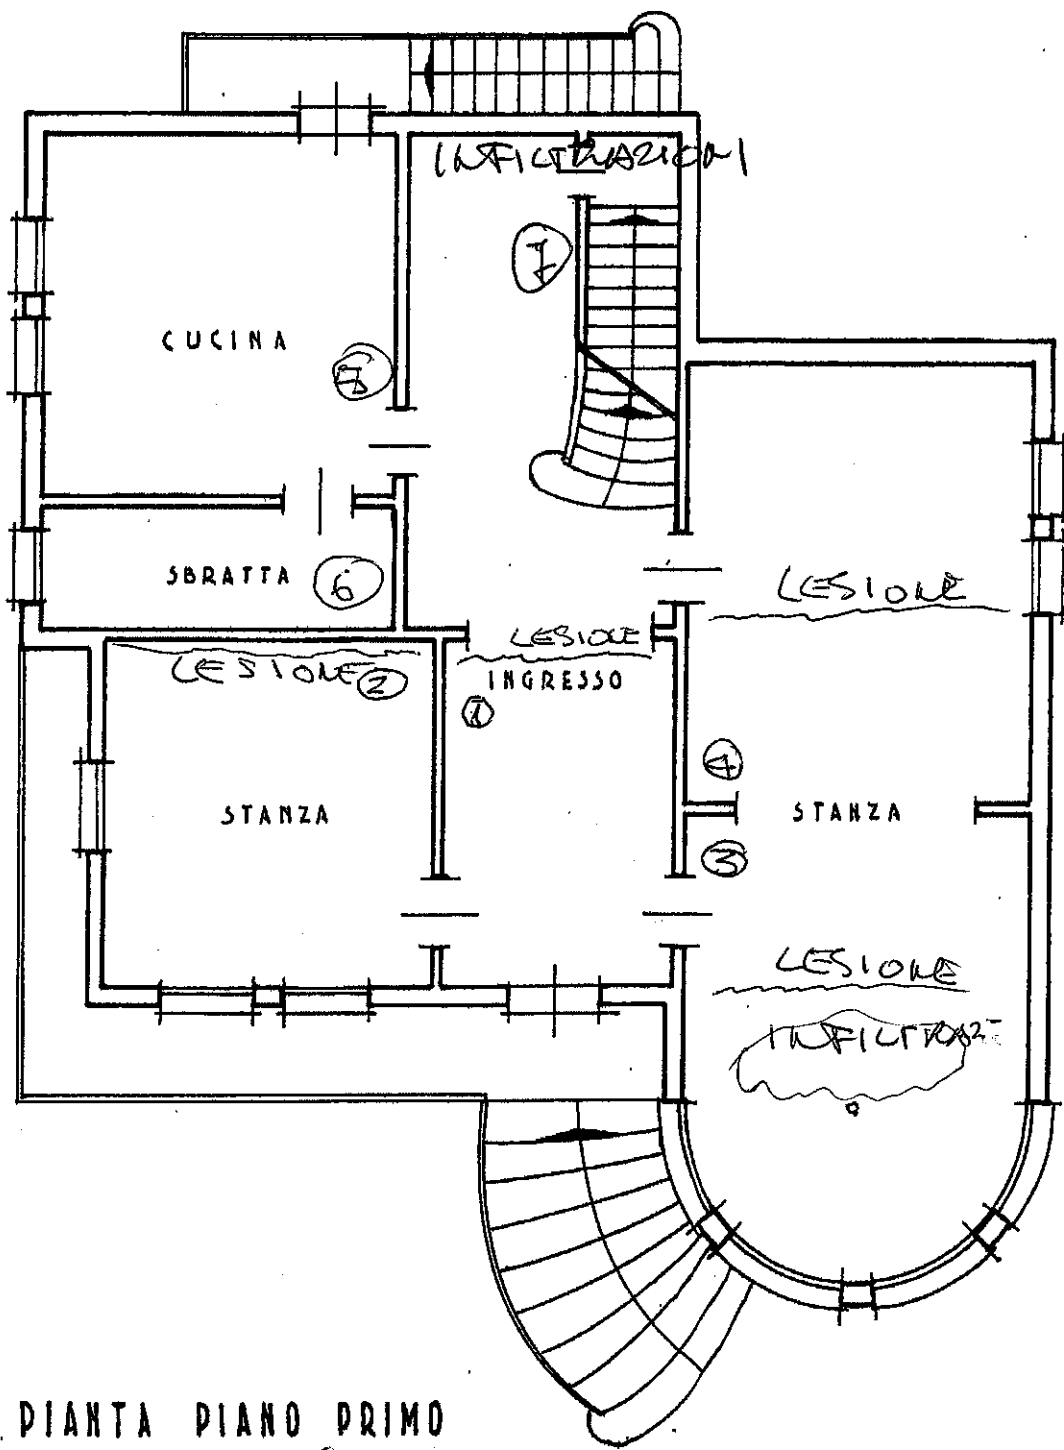
PIANTA PIANO PRIMO
(RISULTATO)

1 INGRESSO Il soffitto è in ordine salvo una lesione con leggero suono a vuoto, comunque attualmente stabile, nella zona indicata in pianta. Può essere visitato.

2 STANZA Si ripete quanto riportato per la zona 1 con lesione rilevata come indicato in pianta, può essere visitata.

3-4 STANZA è presente una importante infiltrazione a soffitto nella stanza 3 nella zona indicata, con presenza di lesione. Si consiglia la visita stando sulla porta. Nella stanza 4 il soffitto è in ordine salvo una lesione con leggero suono a vuoto, comunque attualmente stabile, nella zona indicata in pianta. Può essere visitata.

5 CUCINA il soffitto è in ordine, le pareti sono ricoperte di carta da parati comunque appaiono in ordine, può essere visitata.

6 SBRATTA il soffitto è in ordine, le pareti sono ricoperte di carta da parati, comunque appaiono in ordine, può essere visitata.

7 VANO SCALA sono presenti infiltrazioni dove indicato in pianta, tuttavia non sono state rilevate situazioni di pericolo, può essere visitato.

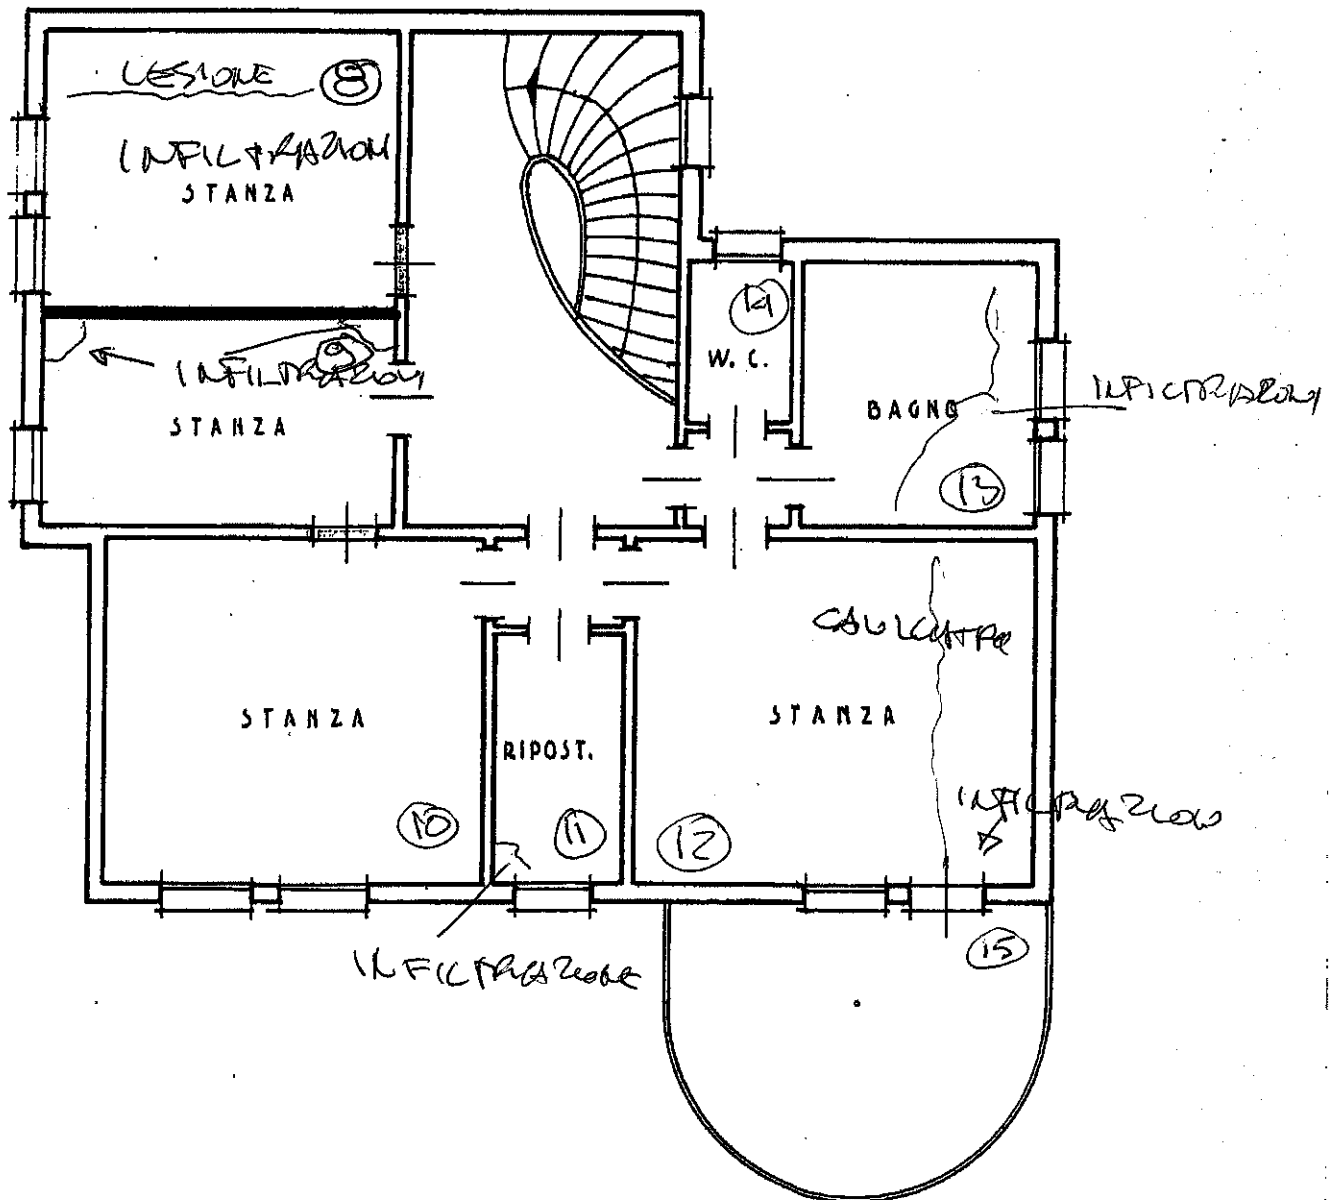
PIANTA PIANO SECONDO

8 STANZA è presente una importante infiltrazione a soffitto nella zona indicata con presenza di lesione, si consiglia la visita stando sulla porta.

9 STANZA sono presenti infiltrazioni a soffitto nelle zone indicate comunque le strutture sono in ordine, può essere visitata.

10 STANZA le strutture sono in ordine, può essere visitata.

11 RIPOSTIGLIO è presente un'infiltrazione a soffitto nella zona indicata, comunque le strutture sono in ordine, può essere visitato.

12 STANZA è presente una infiltrazione a soffitto nella zona indicata con presenza di lesione, si consiglia la visita evitando la zona indicata, meglio se stando sulla porta.

13 BAGNO è presente una infiltrazione a soffitto nella zona indicata con presenza di lesione, si consiglia la visita evitando la zona indicata, meglio se stando sulla porta.

14 WC Qualche cavillatura modesta a soffitto, le strutture sono però in ordine, può essere visitata.

15 TERRAZZO con riferimento alla sottostante stanza 3 meglio evitare l'accesso.
