R.G.E. n. 264/2022 tribunale di Padova

Perizia statica dell'immobile

Documentazione fotografica raccolta il 16/08/2023

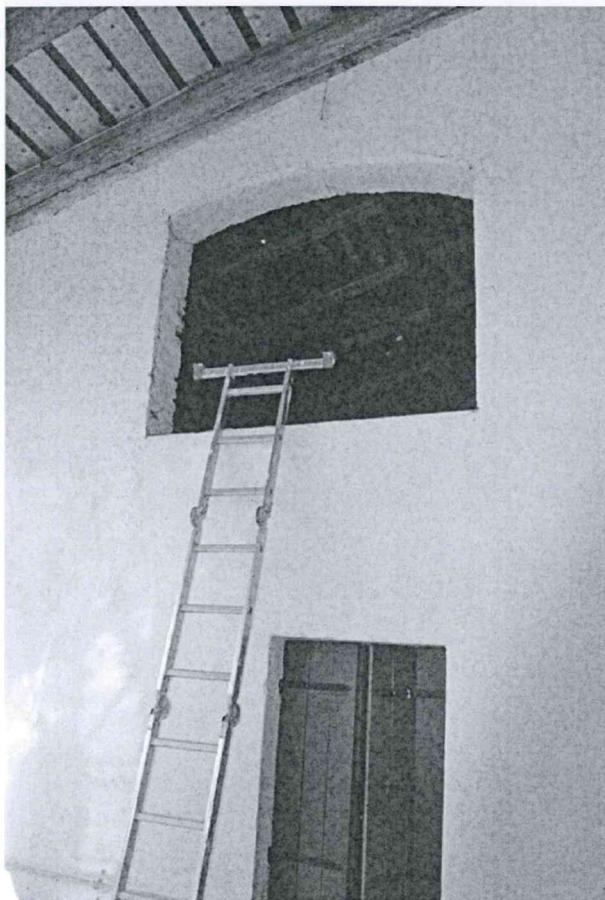
1 – Finestra d'accesso alla legnaia. L'apertura è praticabile solo servendosi di ausili provvisori da piazzare nel portico d'ingresso. Nel caso della visita peritale si è optato per una scala a pioli.

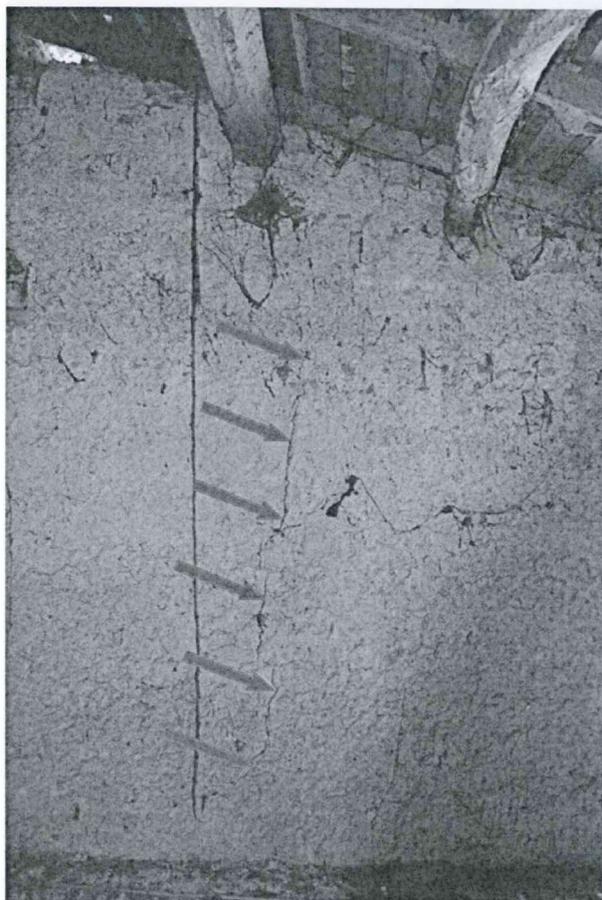
L'indice di qualità muraria (IQM secondo Borri e De Maria) è in prima battuta stimabile di categoria B, quindi intermedia, anche se nella fattispecie tendente allo scarso. In almeno tre settori dei paramenti – due dei quali ai piani rialzati – si osservano spaccature verticali delle murature, approfondite per tutto lo spessore utile. È dubbia l'attivabilità anche solo dei meccanismi di primo modo, in caso di sollecitazione sismica. Gli impalcati di piano, dove realizzati in legno, mostrano avanzati segni di deterioramento e di vetustà. Le trabeazioni secondarie di copertura sono localmente sorrette da puntelli in falso caricati su zeppe di fortuna (vedi foto 6) e mostrano inflessioni visibili a occhio nudo. Dalla quasi totalità dei tetti, pieni di buchi e/o di interruzioni di continuità, traflano correntemente le precipitazioni atmosferiche; unica verosimile eccezione in tal senso la fa la copertura sopra il granaio e la soffitta, che peraltro costituisce l'unico settore del fabbricato a tre interpiani. L'esecutato ha provveduto in proprio al rifacimento dell'ordito e del tavolato tesi sopra la tettoia d'arrivo dal vialetto d'ingresso. L'intervento è privo dei supporti documentali e progettuali di genio civile (calcoli, disegni, schede dei materiali). L'unico orizzontamento di presumibile qualità resistente è quello tra il piano terra e la legnaia al primo piano, gettato in laterocemento, sebbene anche di questo elemento strutturale manchi qualsivoglia riferimento di progetto e malgrado esso comporti forte aggravio statico sui sostegni, rispetto a un ordito leggero.

2 – Legnaia al primo piano. Il muro di spina che separa il locale dalla soffitta presenta una spaccatura verticale a tutto spessore di paramento (vedi frecce blu).

Le opere di sistemazione necessarie per la messa a norma dell'edificio, in sede di primissima elaborazione ipotizzabili nell'intonacatura armata dei muri e nel rifacimento integrale di tetti e solai (tranne di quello in laterocemento), avendo a mente le voci E.40.035.00, E.40.006.a, E.40.007.00, E.40.009.00, E.20.02.a, E.20.03.a, E.20.07.00, E.16.18.b e E.21.02.a del prezzario regionale opere edili del Veneto anno 2023, oltre che tenendo presenti le dimensioni dell'immobile, comporterebbero di tutta evidenza un esborso tale da eccedere il valore venale già stimato per il bene pignorato. E si badi che nell'elenco voci di cui sopra non sono nemmeno contemplati l'Iva, gli impianti di cantiere e le spese tecniche.

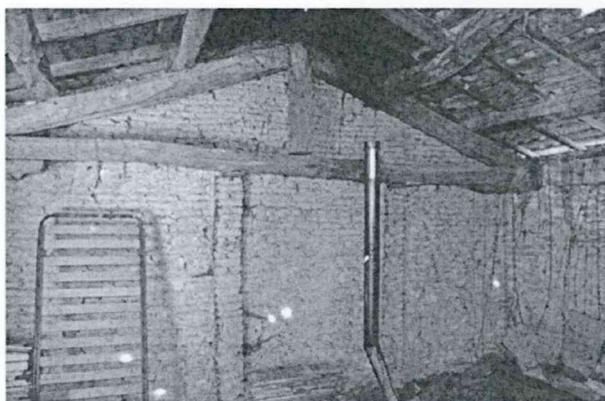
3 – Legnaia al primo piano. La copertura del fabbricato si divide in due settori: uno, più elevato, è condiviso con gli altri fabbricati della schiera e ha la linea di colmo lungo l'asse est-ovest e l'altro, ordito sopra il brolo promiscuo dei mm.nn. 113 e 148, è a quota ribassata in direzione nord-sud.

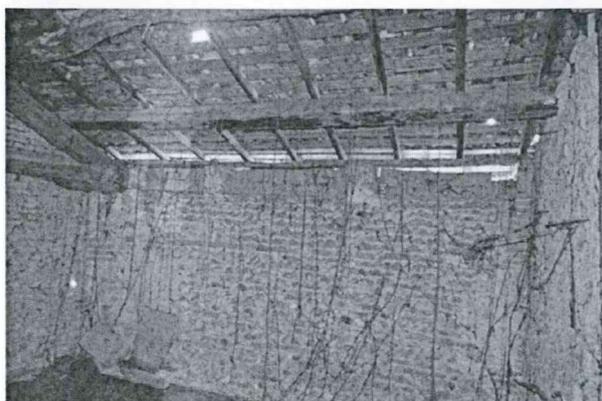
4 – Legnaia al primo piano. L'imposta sul muro nord esibisce interruzioni di continuità sia in falda che a riva, dove peraltro non sono visibili cordolate di sorta. L'ordito primario, a conventini e tavolato ad assi alterne sotto manto di tegole, poggia su travi secondarie tra la capriata di cui alla foto precedente il muro di spina in foto n. 2.

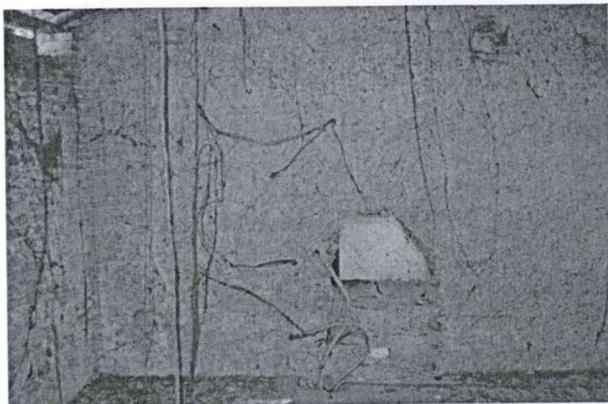
5 – Legnaia al primo piano. Il passaggio all'attigua soffitta, catastalmente indicato come normale porta, è in realtà una breccia nella muratura, di disagiata praticabilità e aperta a contorni liberi. Il muro è lo stesso di foto n. 2.

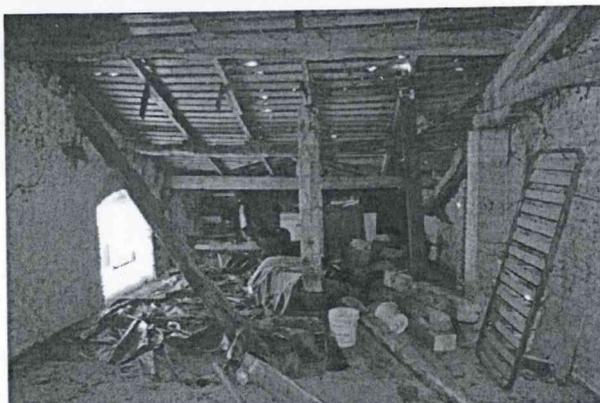
6 – Legnaia al primo piano. La falda sud, avente superficie indicativamente doppia rispetto alla falda nord, mostra gli stessi caratteri costitutivi del resto dell'ordito. Ben visibili buchi, inflessioni e addirittura puntellature in falso.

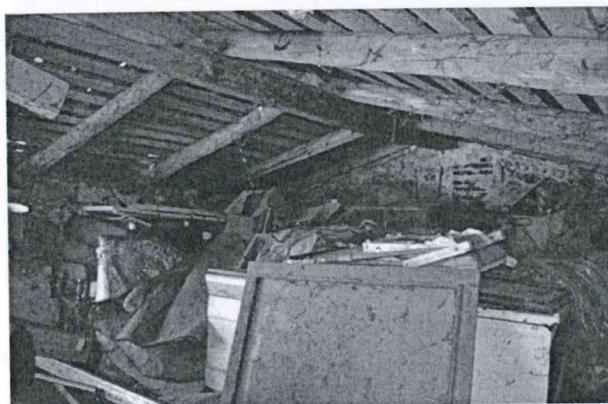
7 – Legnaia al primo piano. Dove la copertura del corpo di fabbrica sud (brolo) si innesta sul tetto del caseggiato a schiera, una trave di colmo regge le spioventi appoggiandosi al muro in comune col m.n. 148 e sbarcando sull'ultimo corrente dell'ordito maggiore.

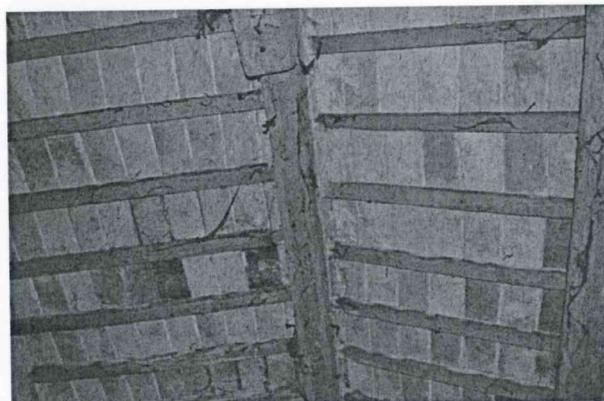
8 – Copertura del granaio. Dove il tetto superiore insiste sul locale catastalmente denominato "granaio", l'ordito abbandona il tavolato ad assi alterne e passa al laterizio tra un conventino e l'altro. Tra il pavimento della soffitta e il tetto in foto c'è lo stesso interpiano misurabile nell'attigua Legnaia, inframmezzato però dal solaio di cui alla foto n. 9.

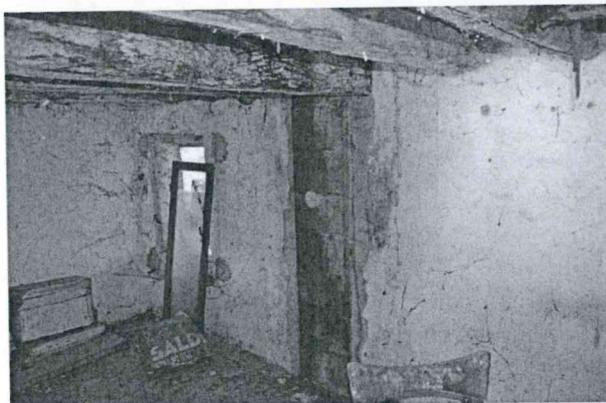
9 – Soffitta. Al locale si accede attraversando la breccia in foto n. 5. Il muro nord è interrotto a tutta altezza da una canna fumaria. Il locale ha altezza utile circa 1,85/1,90m.

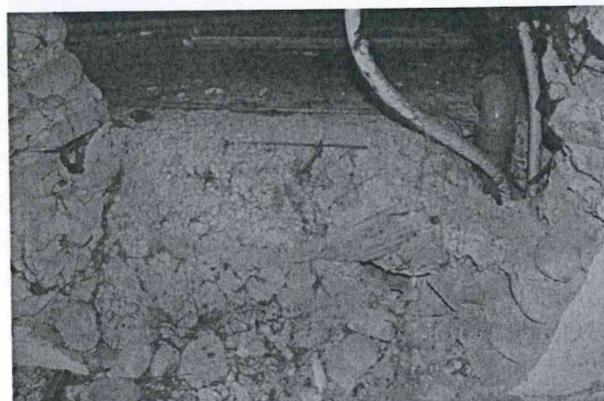
L'unico orizzontamento definito di presumibile qualità resistente è quello tra il piano terra (contenente l'abitazione) e la sovrastante legnaia realizzato in laterocemento, che tuttavia comporta un aggravio statico rispetto la restante

10 – Soffitta. Al piede della breccia in foto n. 5, oltre al tracciamento di alcuni tubi montanti, si vede che la soletta della legnaia è gettata in cemento armato pesante.

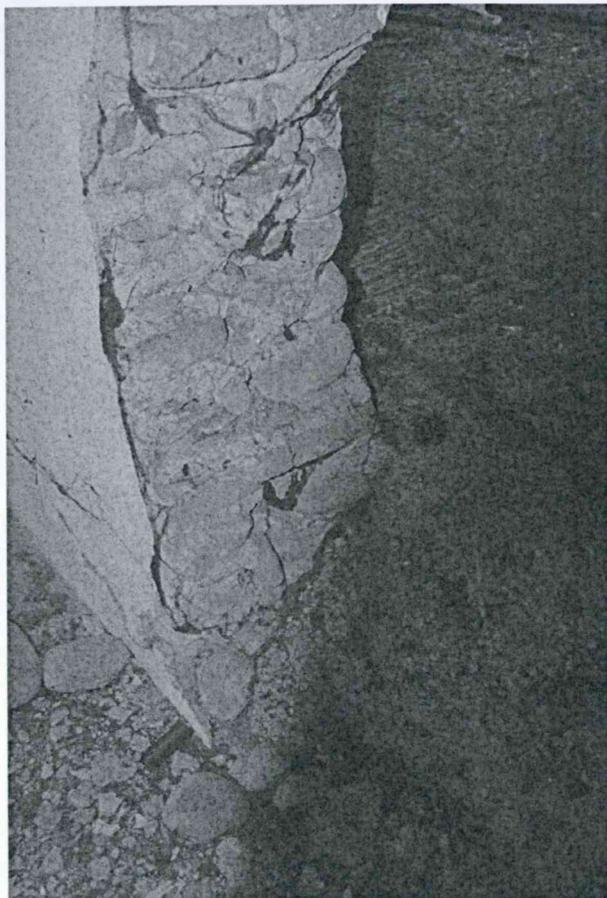
11 – Soffitta. La rudimentale breccia praticata nella muratura di passaggio permette di osservare la tessitura dei paramenti, laddove una larga predominanza di ortostati in pietra naturale è abbinata a sporadici diatoni in laterizio alla lunga.

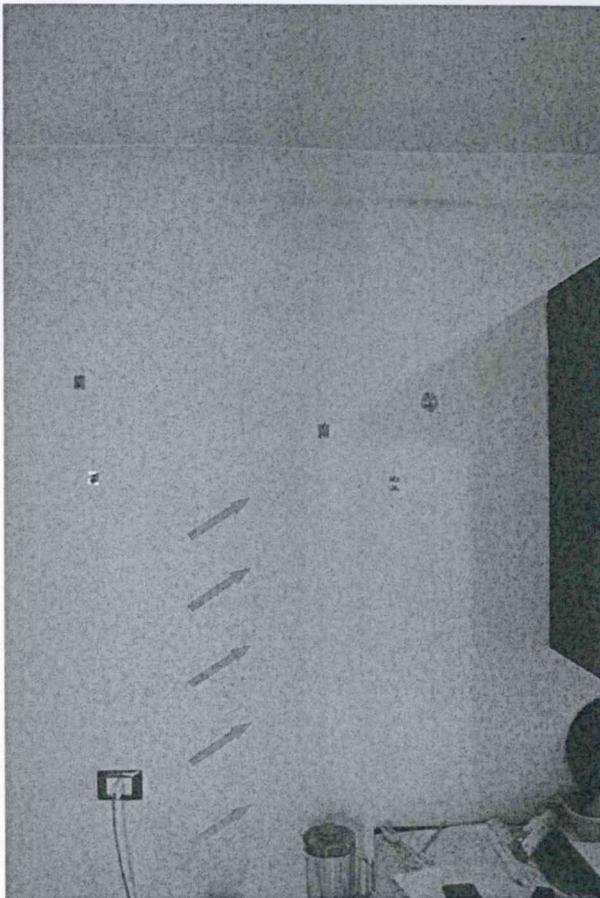
12 – Interno abitazione. Anche il muro in comune con il m.n. 148, al pianterreno, dà evidenza di lesioni verticali oltre lo spessore dell'intonaco. Tuttavia si tratta dell'unico riscontro di questo tipo osservato al piano terra.

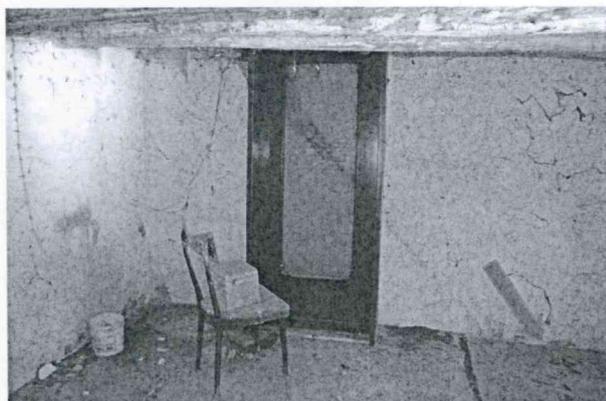
13 – Soffitta. Una porta pare murata in breccia nel divisorio tra il m.n. 113 e il m.n. 164. La freccia blu indica un angolo di tavolato pavimentato in tavelloni, verosimilmente a chiusura del vecchio sbarco di una scala dismessa.

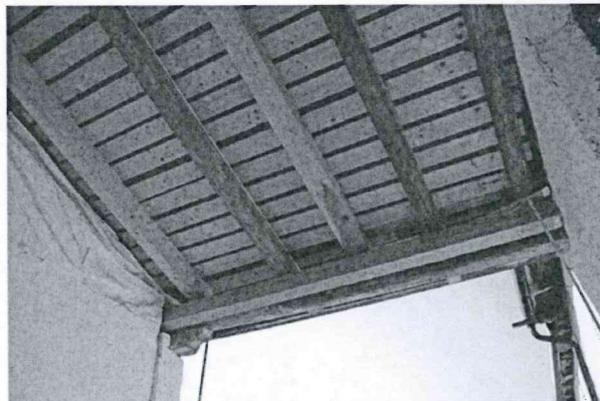
14 – Portico d'ingresso. L'esecutato ha provveduto in proprio al rifacimento dell'ordito e del tavolato tesi sopra la tettoia d'arrivo dal vialetto d'ingresso. L'intervento è privo dei supporti documentali e progettuali di genio civile (calcoli, disegni, schede dei materiali).

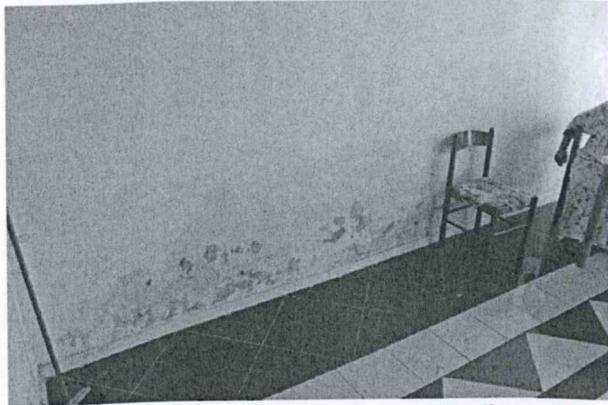
15 – Portico d'ingresso. Il muro tra il m.n. 113 e il m.n. 149 esibisce vistose infiorescenze da igroscopia alla base. Trattandosi di un vano spesso soggetto a infiltrazioni e ristagni d'acqua piovana, è probabile siano dovute a umidità d'apporto.

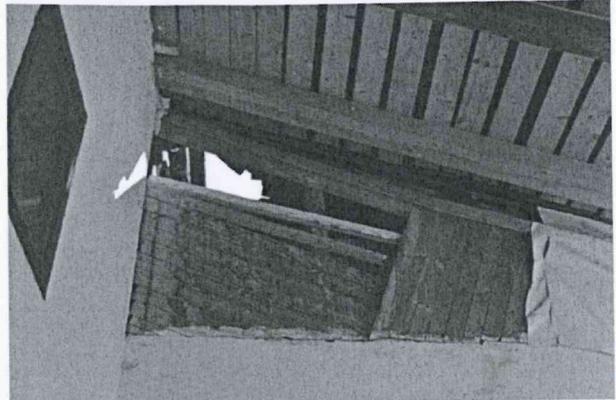
16 – Portico d'ingresso. Le infiltrazioni e i ristagni cui si faceva riferimento nella precedente didascalia provengono in larga misura da uno squarcio sulla copertura del contiguo m.n. 149, che stramazza nel porticato attraverso un vuoto nel muro di confine.

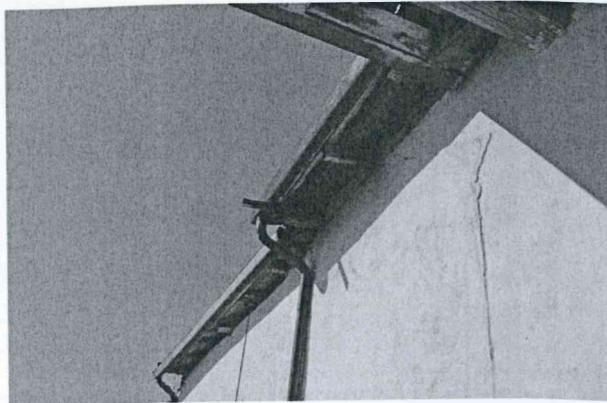
17 – Brolo mm.nn. 113/149. I legni di gronda mostrano elevato deperimento da vetustà.

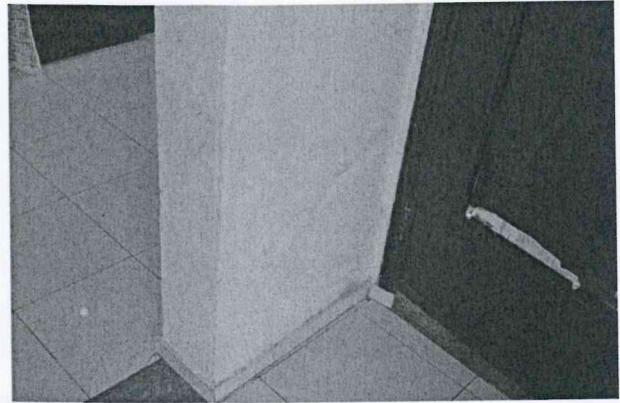
18 – Interno abitazione. Anche alla base di alcuni muri interni si vedono aloni di umidità d'apporto.

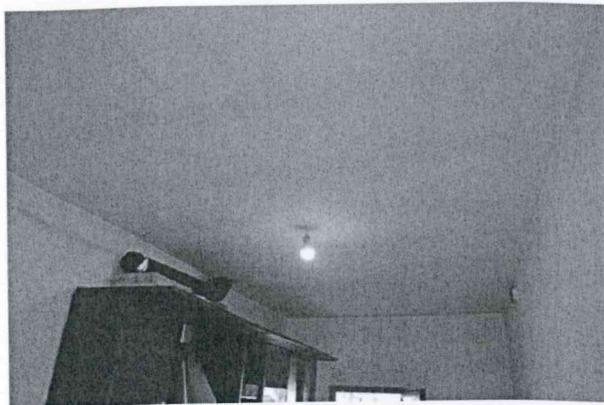
19 – Interno abitazione. Anche le "bruciate" di condensa intradossali depongono a favore dell'ipotesi di solaio in laceramento tra pianterreno (abitazione) e primo piano (legnaia).

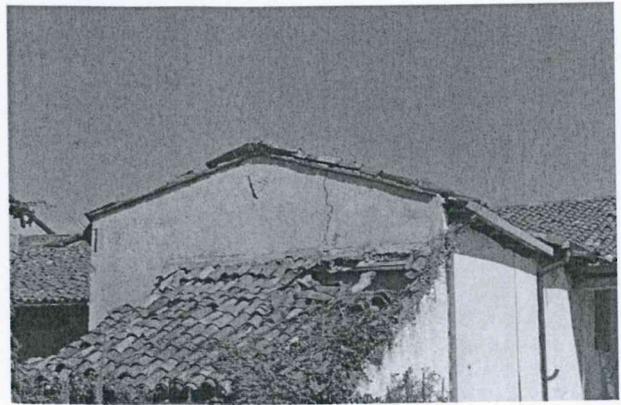
20 – Anche il timpano del brolo esibisce una spaccatura verticale a tutta altezza.
