BIFAMILIARE CON AUTORIMESSA E SCOPERTO ESCLUSIVO

Comune di Piombino Dese (PD) – Via Enrico Fermi n20/B.

-C.F.: fg. 31 part. n. 841, Sub. () e Sub. ()
eretti sull'area C.T. fg. 31 part. 841

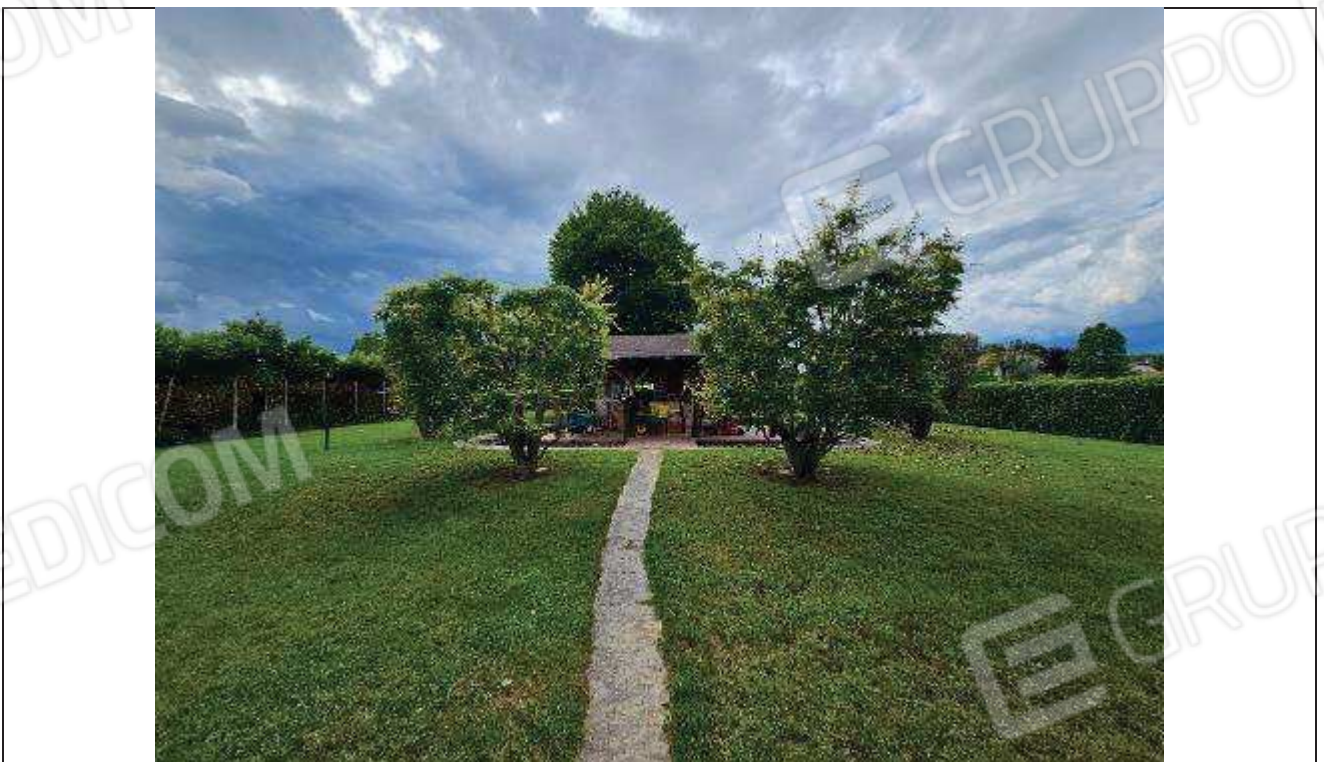
12 Vista verso il patio ricavato abusivamente, sanabile con rimozione della copertura;

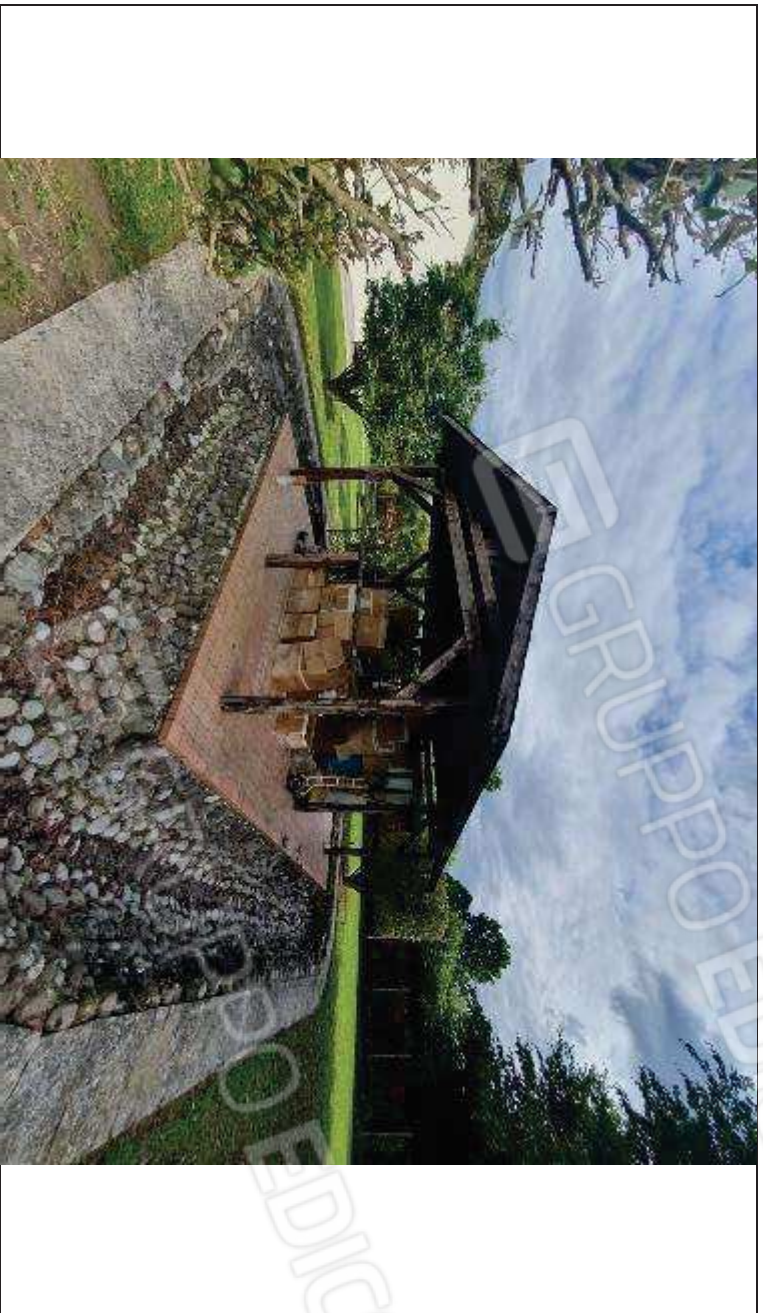
13 Altra vista del patio non autorizzato;

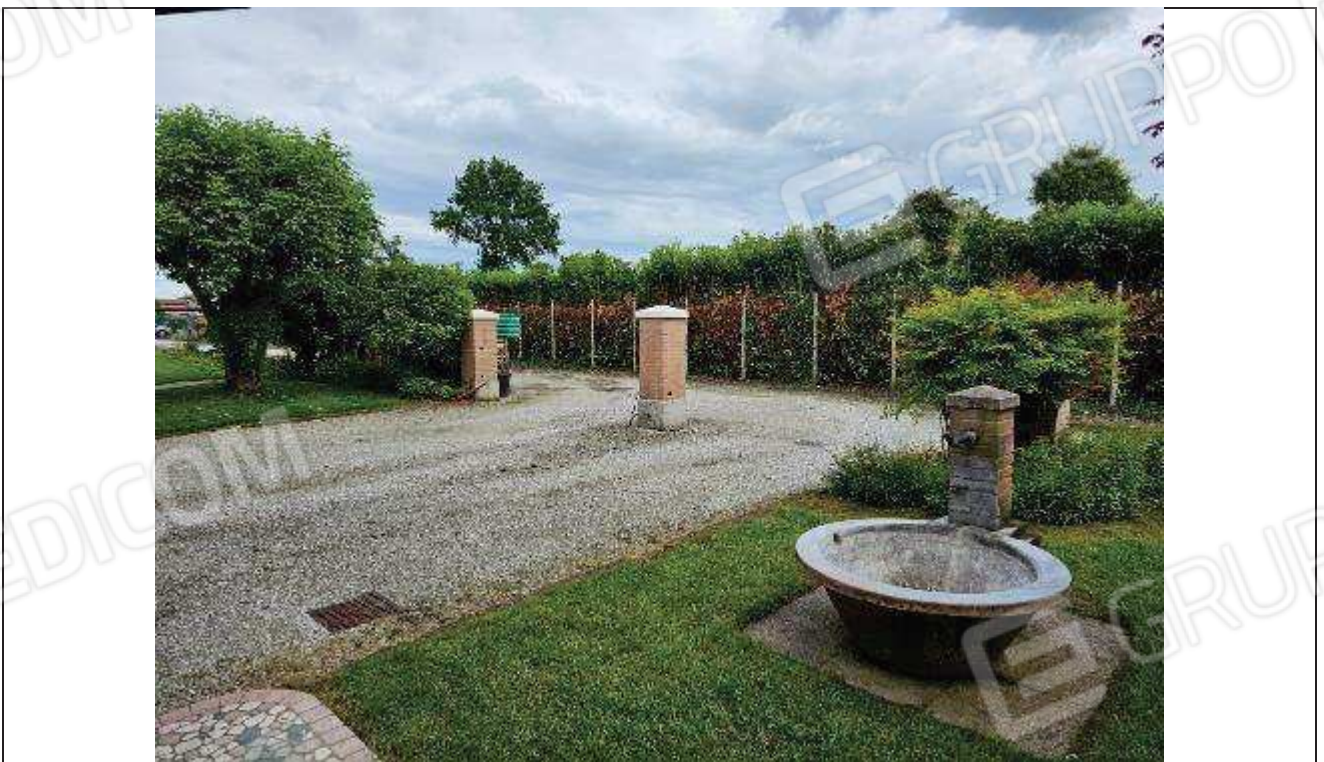
20 Vista dell'ingresso carrabile (privo dei cancelli) alla proprietà eseguita – si nota inoltre la mancanza della delimitazione tra le due proprietà;

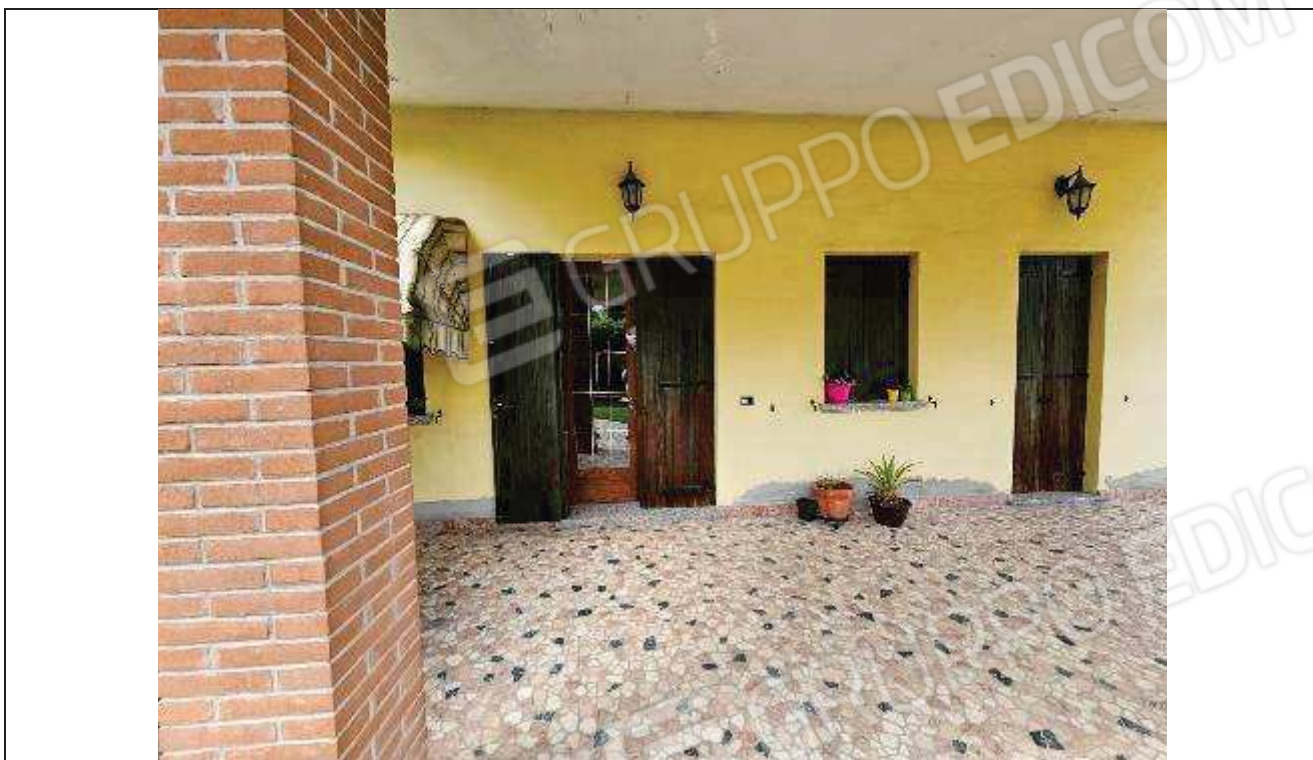
23 Altra vista del portico, verso la porta di accesso dell'unità residenziale – si nota lo scarso stato manutentivo degli scuri esterni;

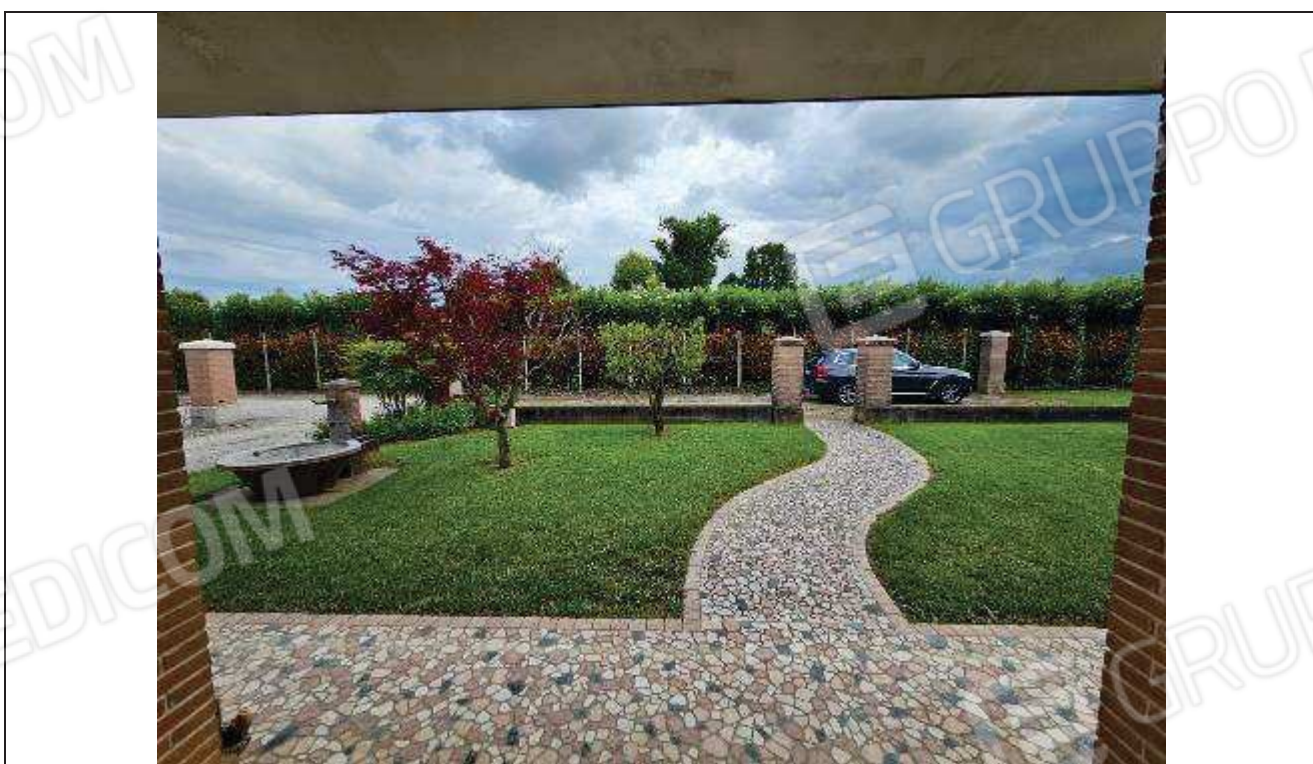
24 Vista dell'accesso pedonale all'abitazione (mancante del cancelletto);

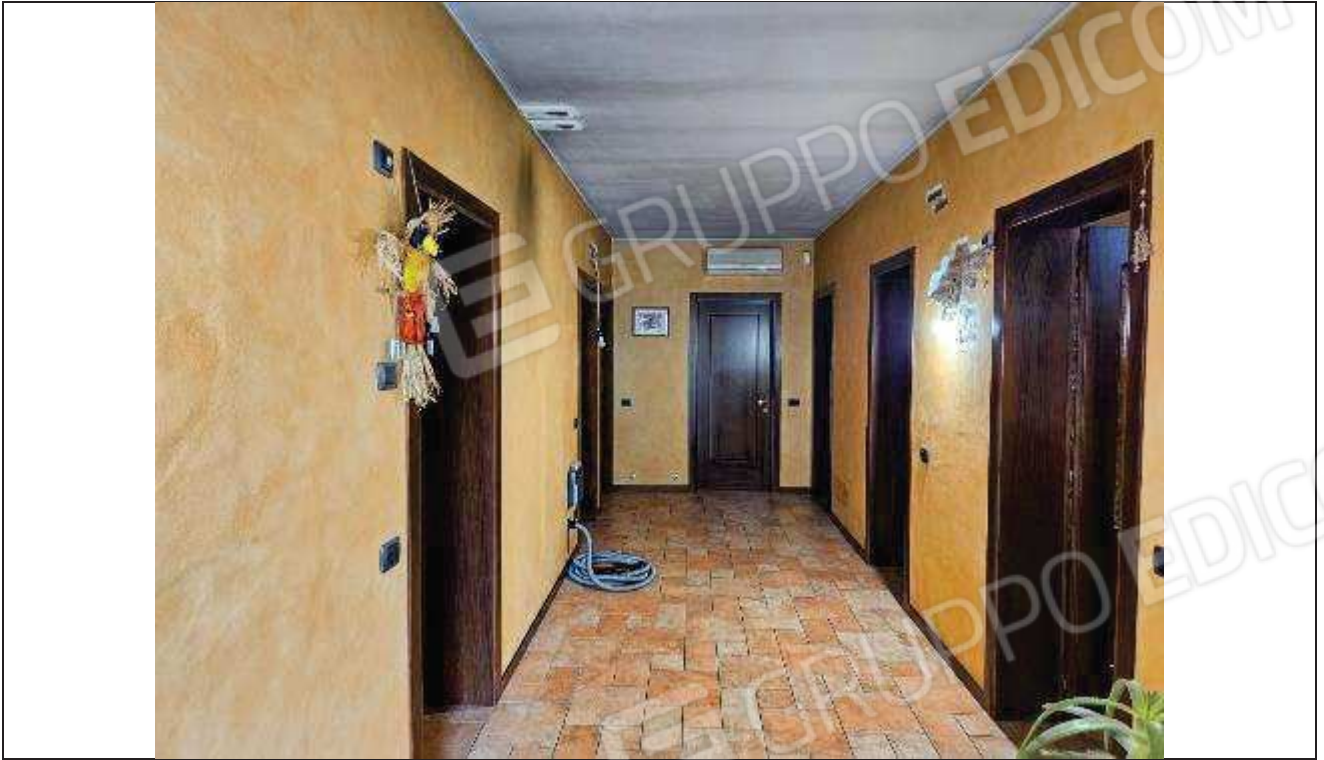
25 Vista del corridoio interno all'abitazione che distribuisce i vani, con presenza di macchie sul soffitto;

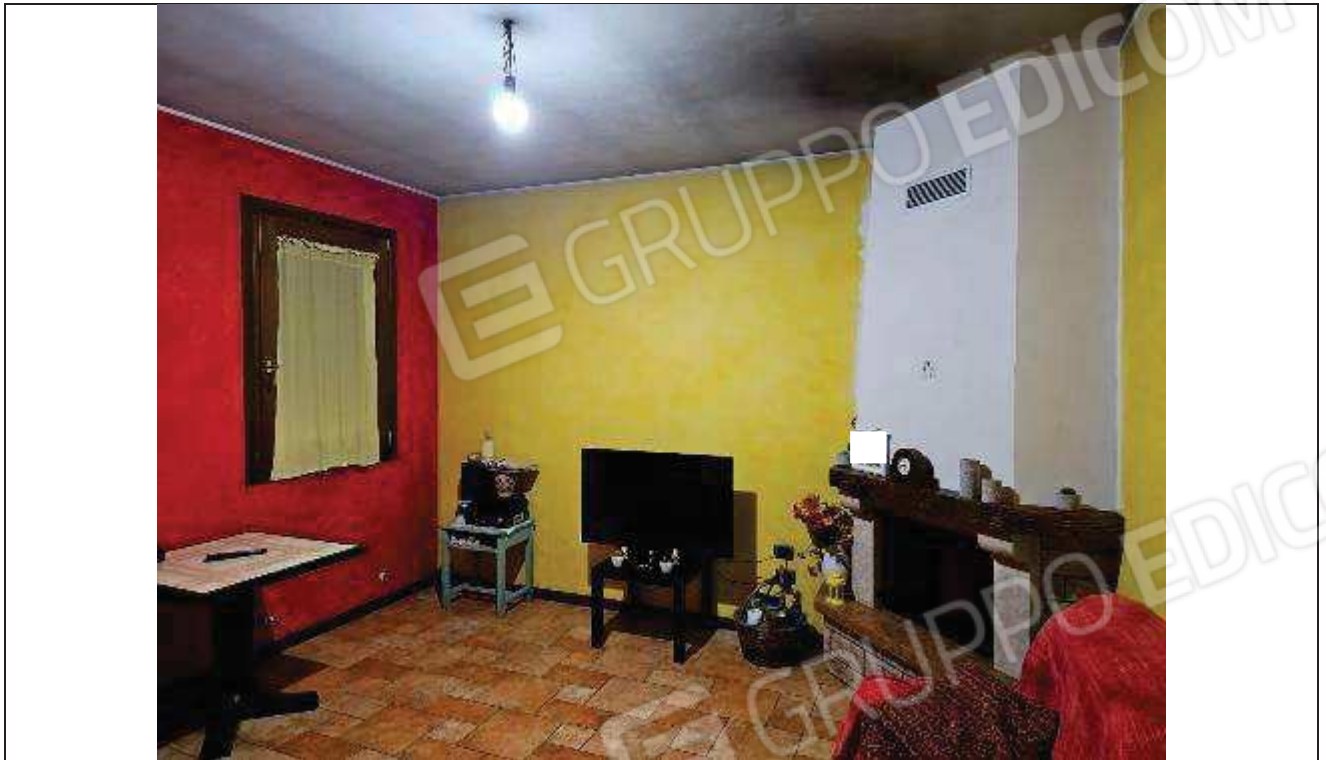
27 Vista del vano soggiorno, con presenza di umidità/muffe sul soffitto – si nota il camino installato senza autorizzazione comunale;

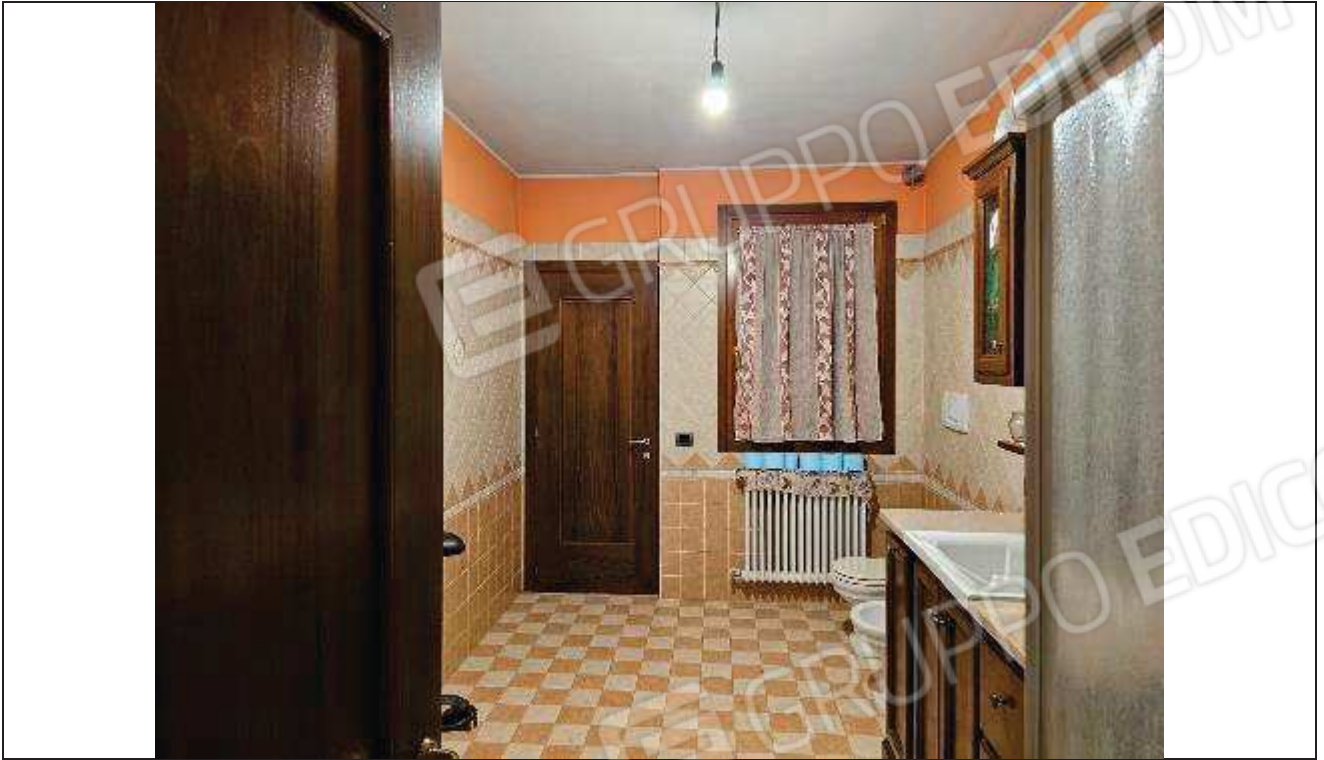
41 Vista della lavanderia/centrale termica, ricavata abusivamente nella porzione del ripostiglio agricolo;

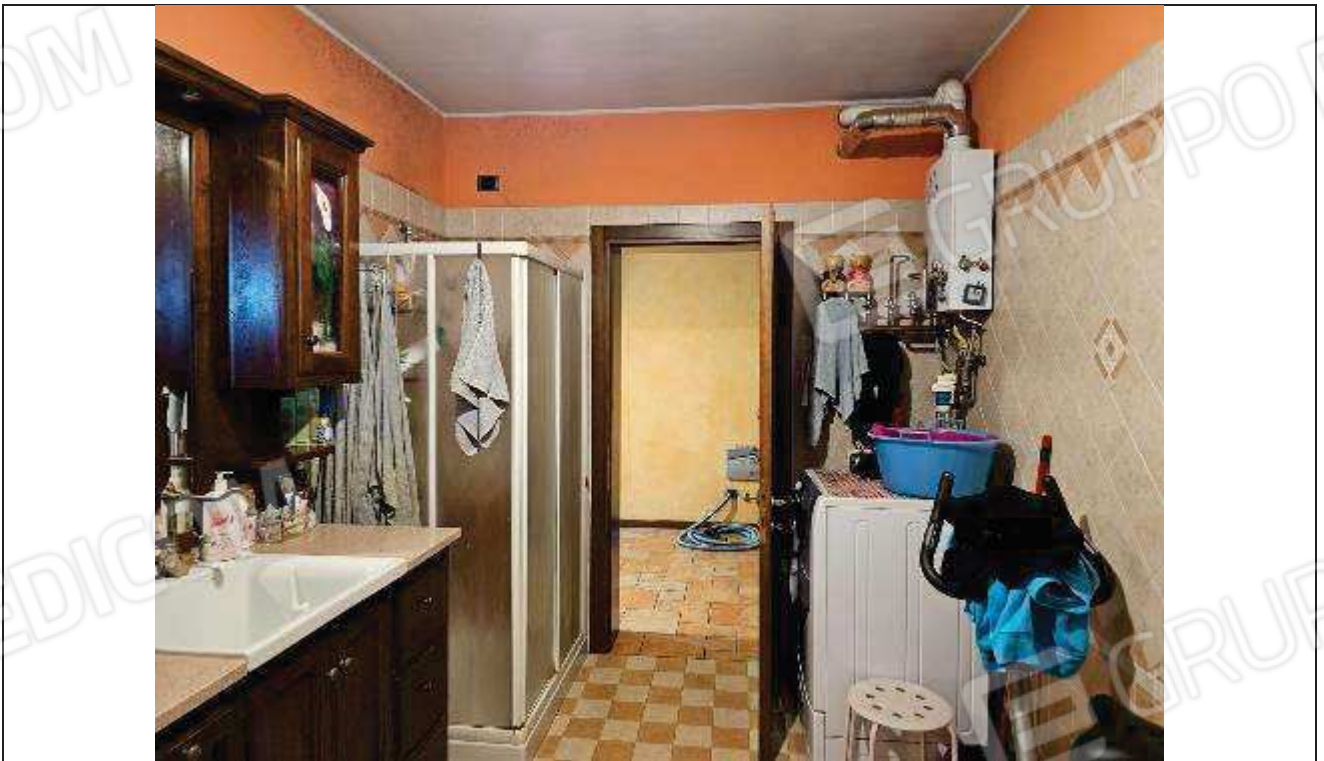
42 Altra vista interna della lavanderia, verso la porta aperta abusivamente verso il corridoio;

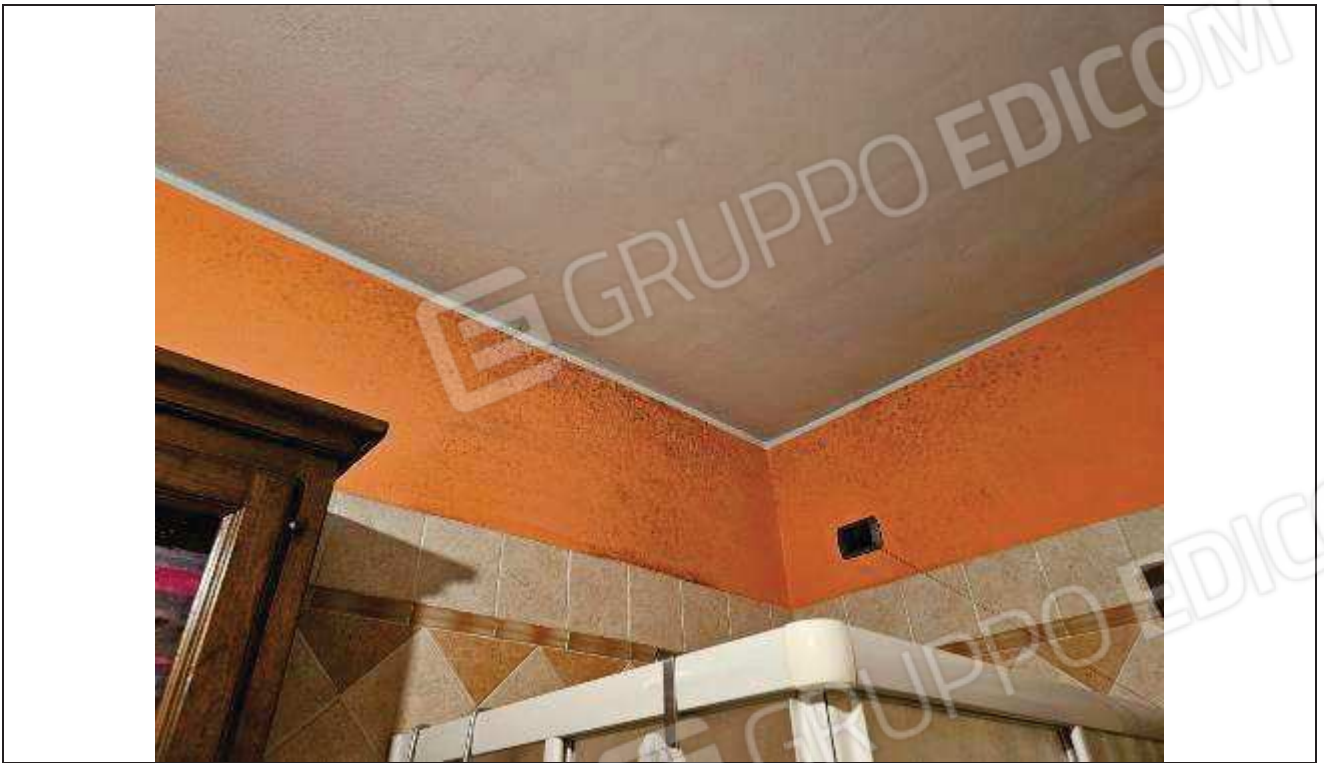
43 Particolare del soffitto e pareti della lavanderia, con presenza di muffe;

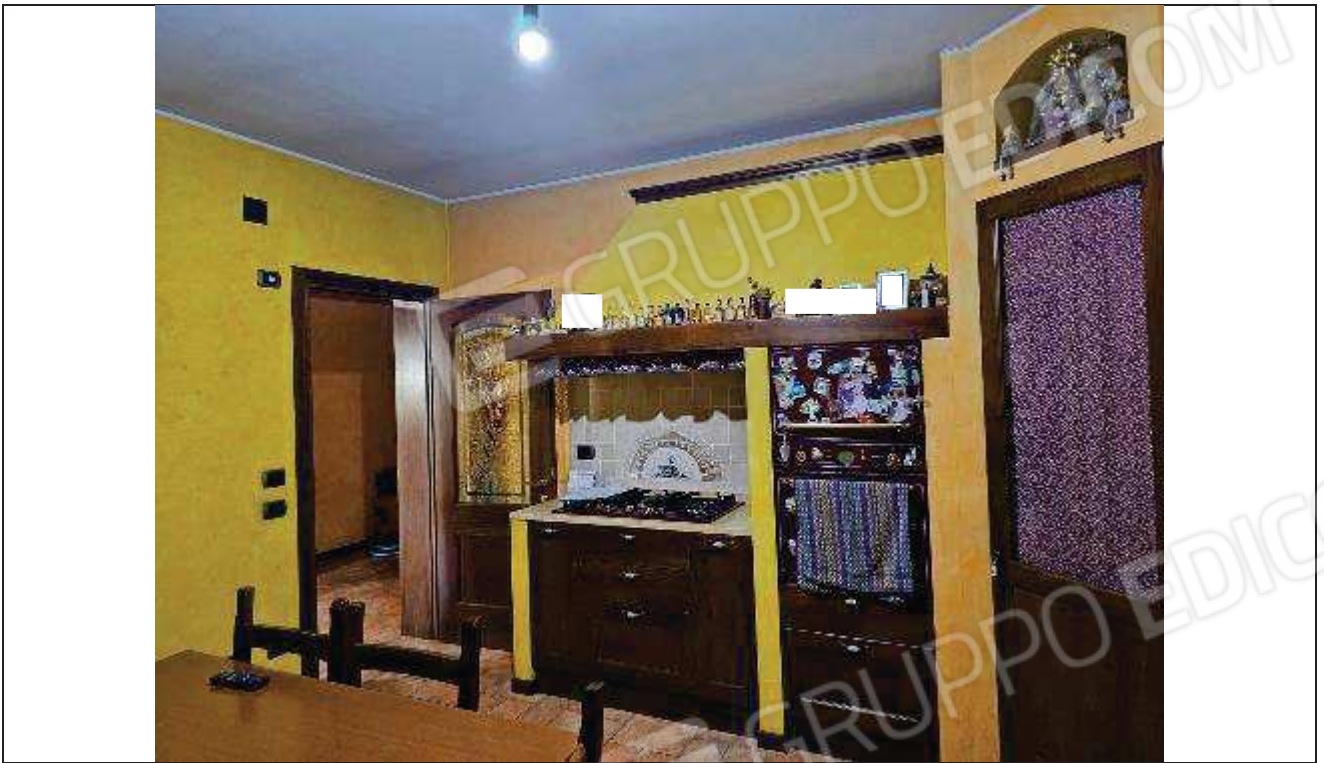
45 Altra vista interna della cucina – si notano gli arredi fissi costruiti abusivamente, sanabili;

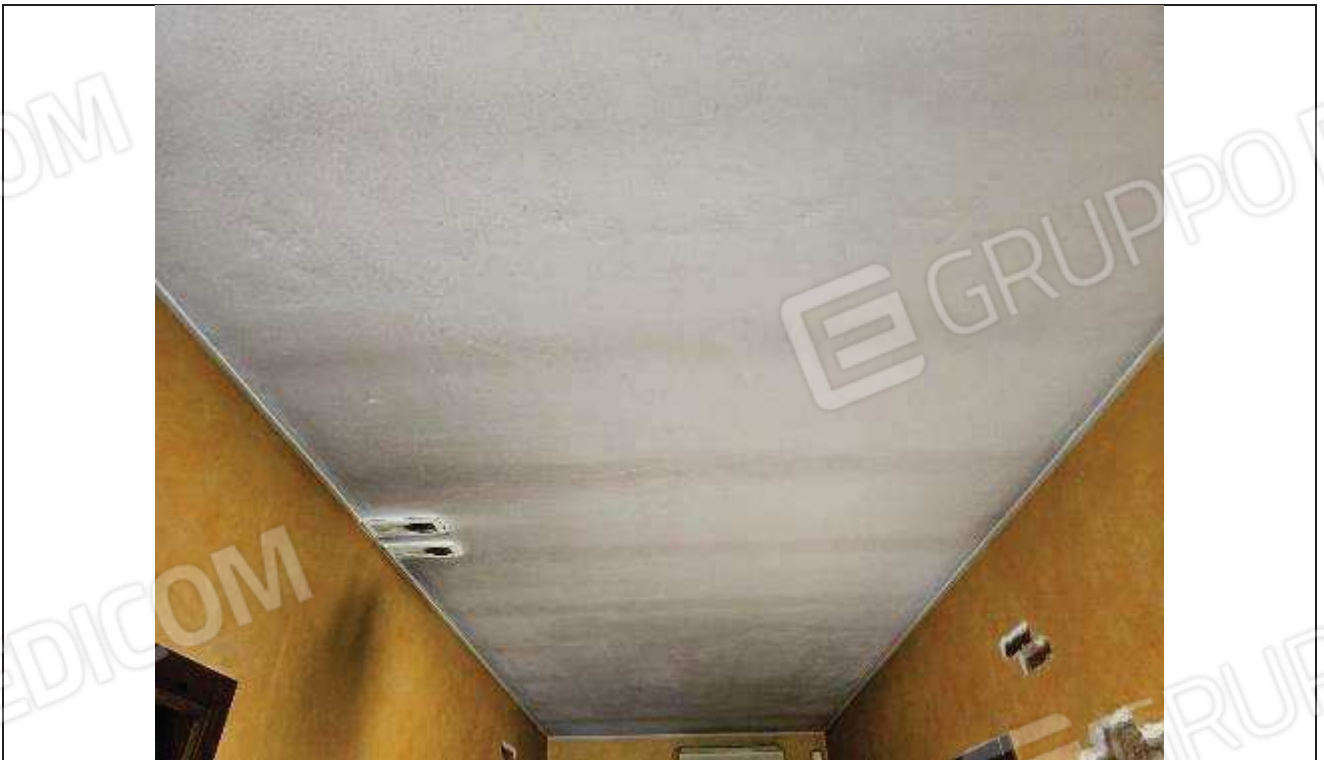
48 Particolare del soffitto del corridoio, con evidente presenza di muffe ed umidità;

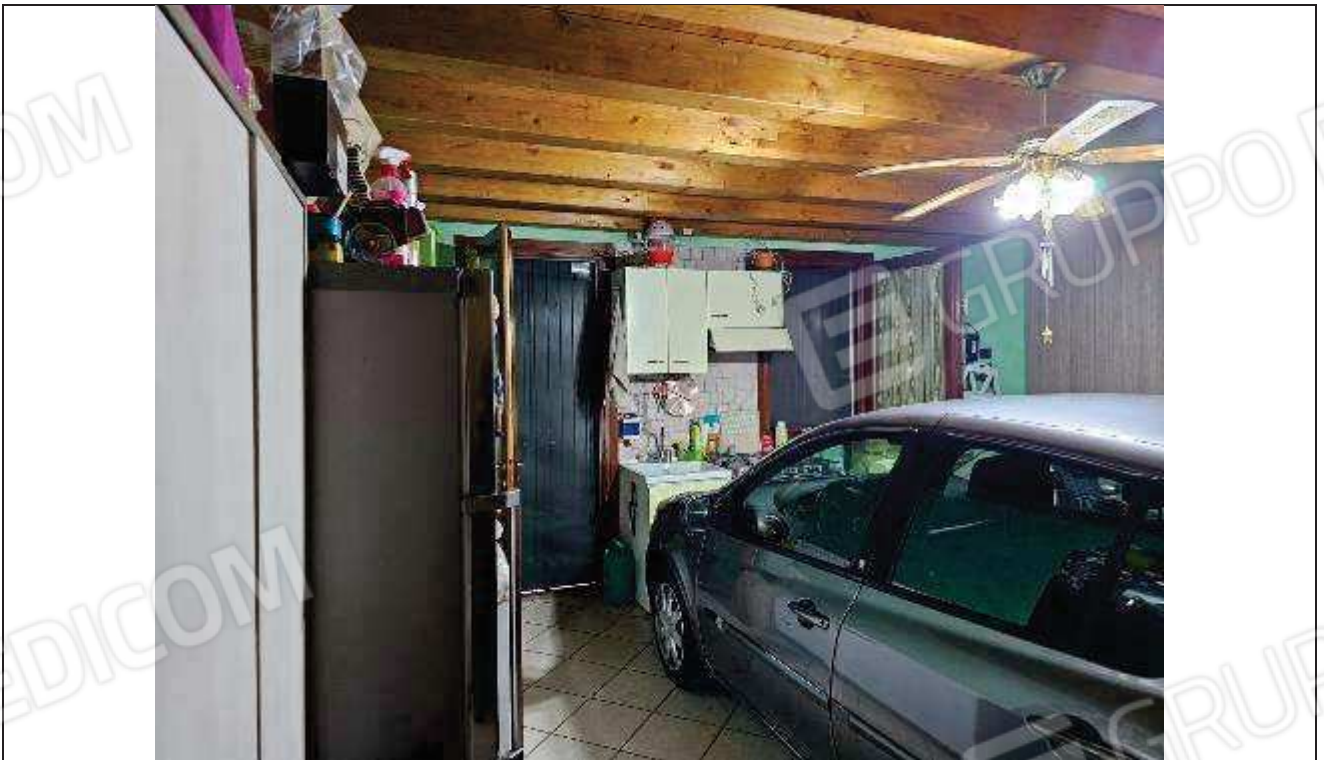
50 Vista interna dell'autorimessa – in fondo si nota la porta finestra in luogo dell'autorizzata finestra;

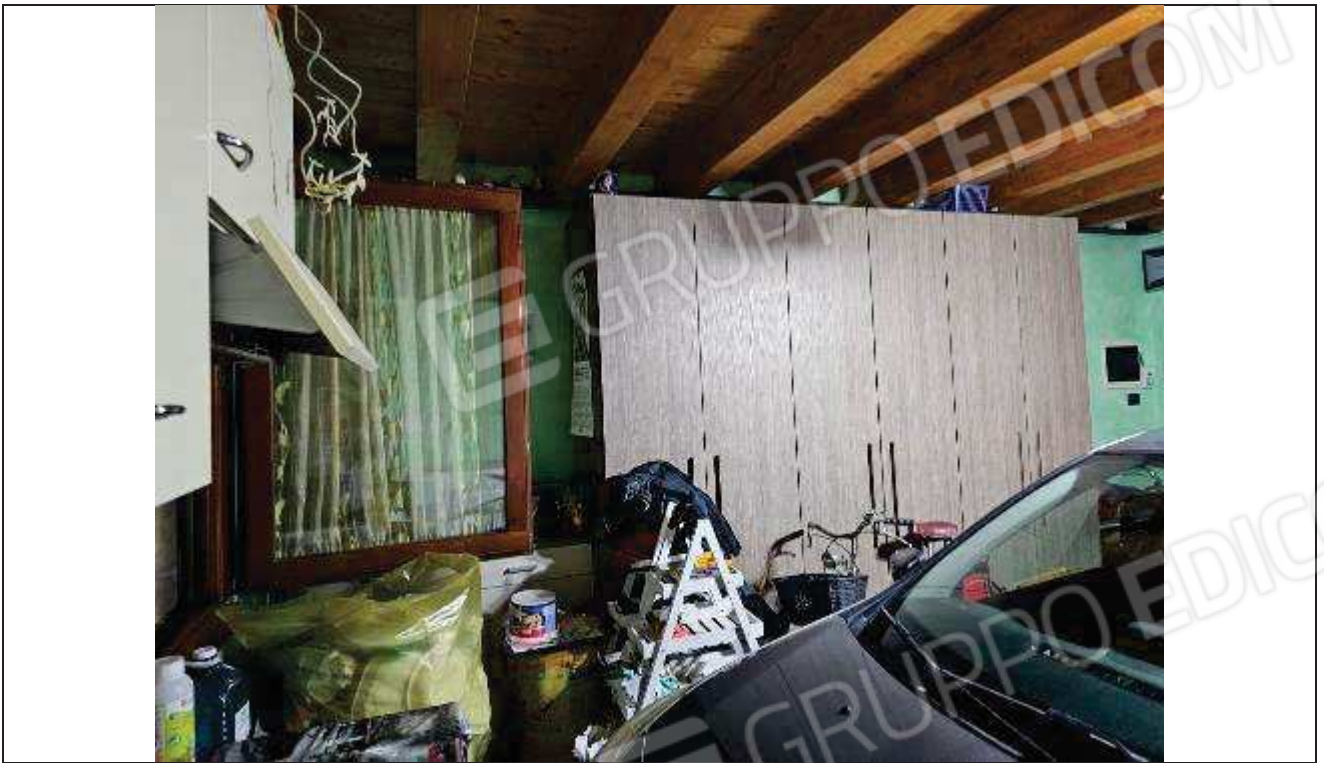
51 Altra vista interna dell' autorimessa; si nota il solaio orizzontale con travatura lignea (realizzato senza autorizzazione) che ha permesso di ricavare il soppalco abusivo, sanabile;

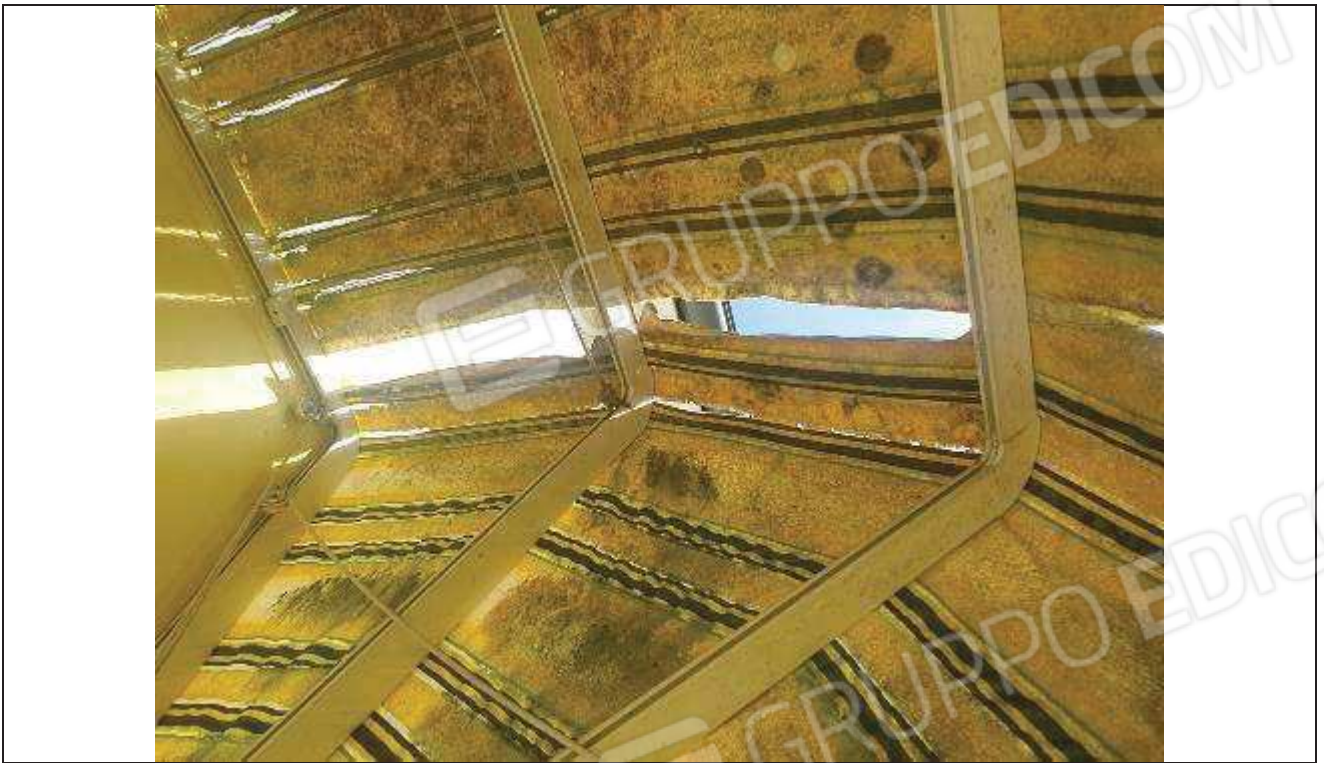
57 Particolare dello stato manutentivo della tenda da sole, posta esternamente alle finestre del vano soggiorno;

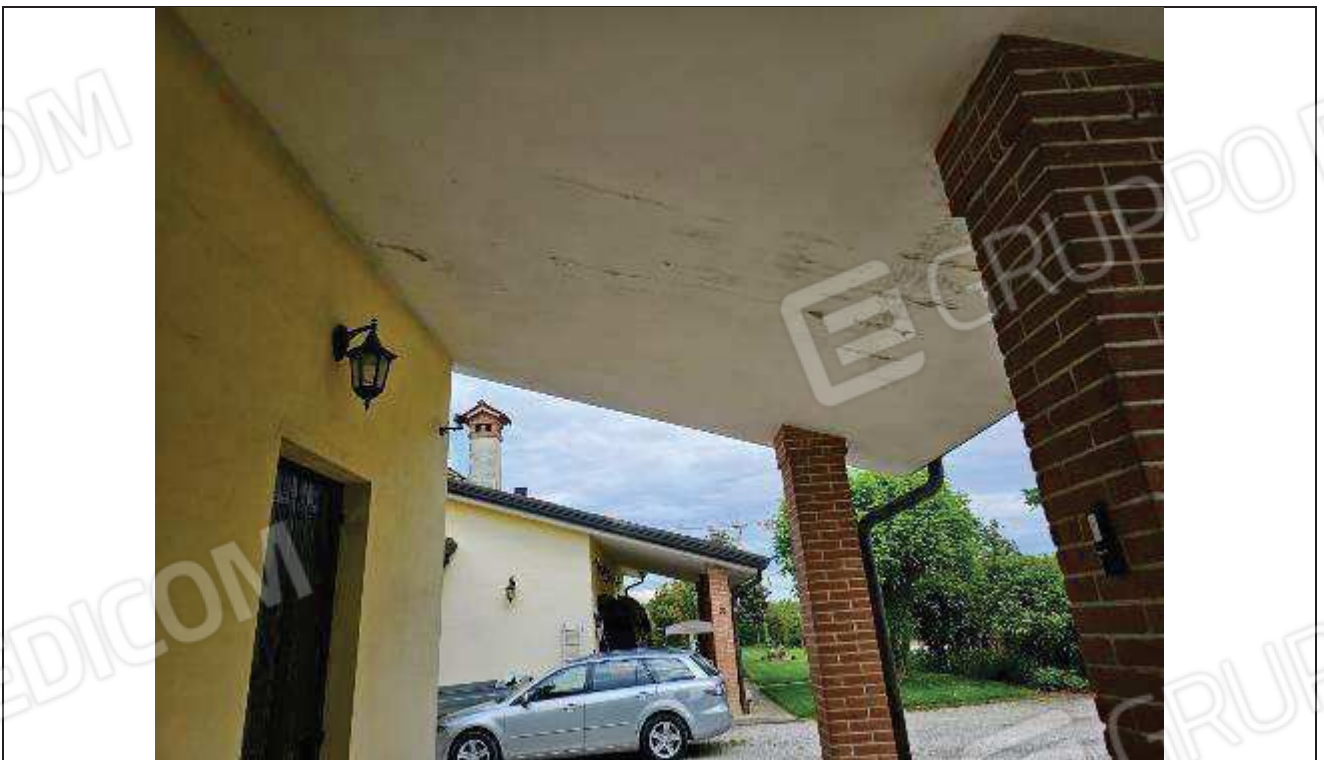
58 Particolare del soffitto del porticato con evidenti segni di distacco della tinteggiatura;

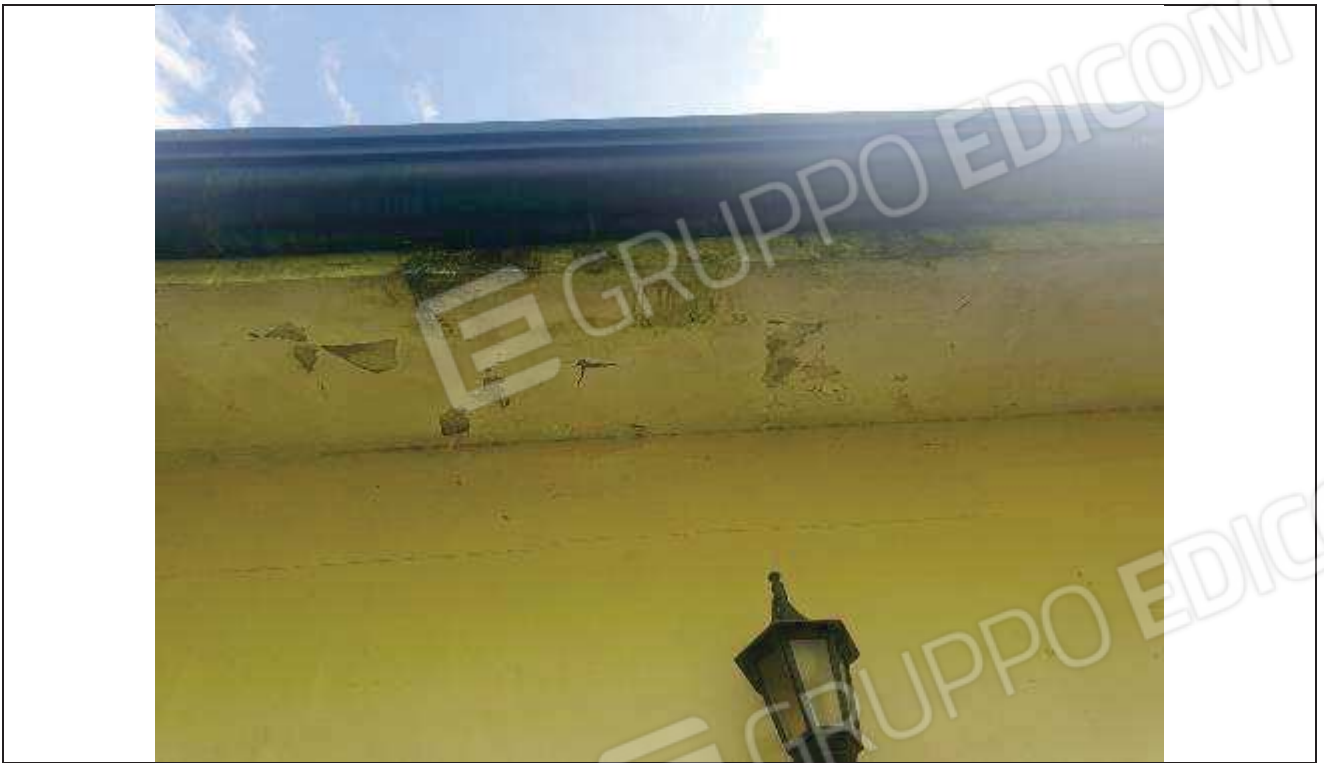
- 59** Particolare esterno dello sporto della copertura con presenza di muffe dovute a probabili infiltrazioni d'acqua meteorica, con evidente distacco del colore.
