**COMPLESSO RURALE COSTITUITO DA F. RURALE CON ABITAZIONE,
STALLA E DEPOSITI ATTREZZI OLTRE A TERRENI AGRICOLI**

Comune di Codevigo (PD) – Strada Statale n. 309 “Romea” n. 26

-C.F.: fg. 42, part. n. 495, Sub. 2 (Abitazione) e Sub. 3 (Stalla e Deposito Attrezzi)
eretti sull’area C.T. fg. 42 part. 495

-C.T.: fg. 42, part. n. 77, part. n. 494, part. n. 82 e part. n. 169

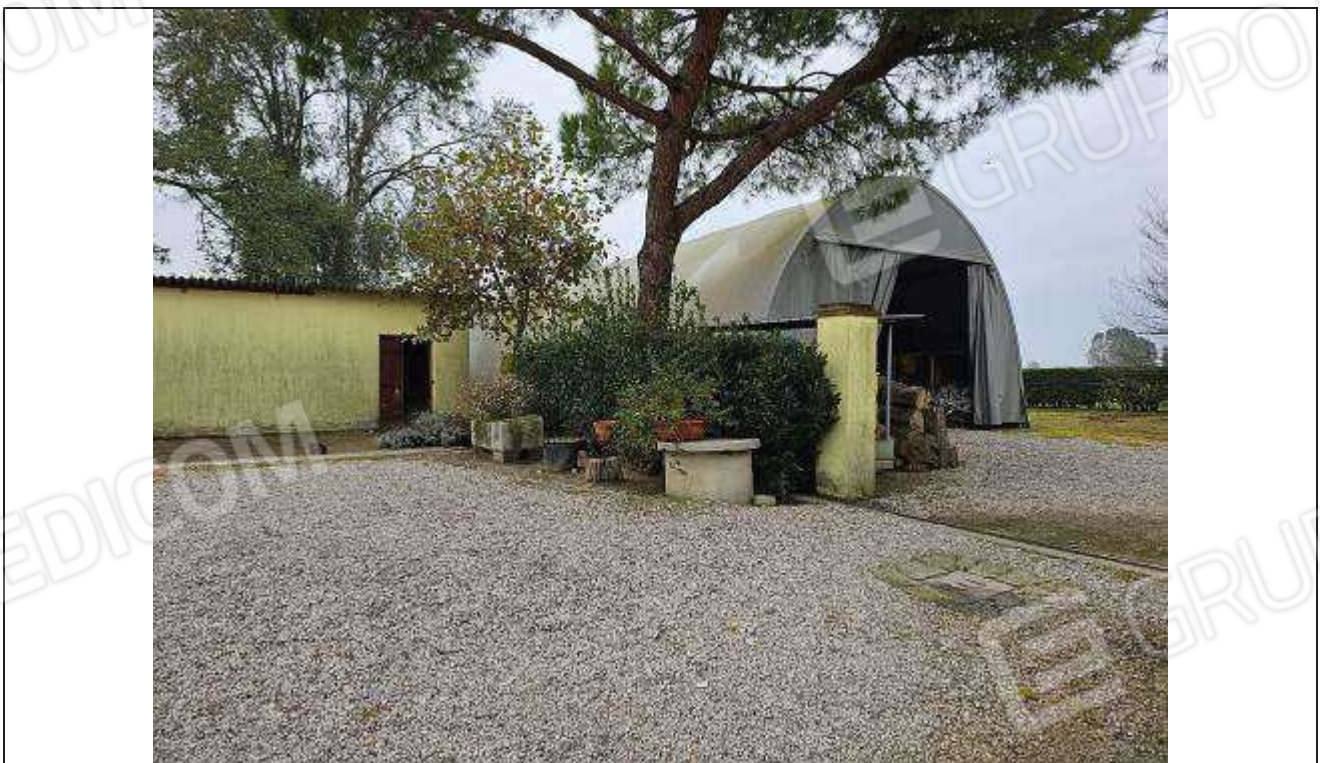
09 Vista del ricovero attrezzi e della porzione realizzata con struttura in lastre in lamiera ondulata, priva di autorizzazione;

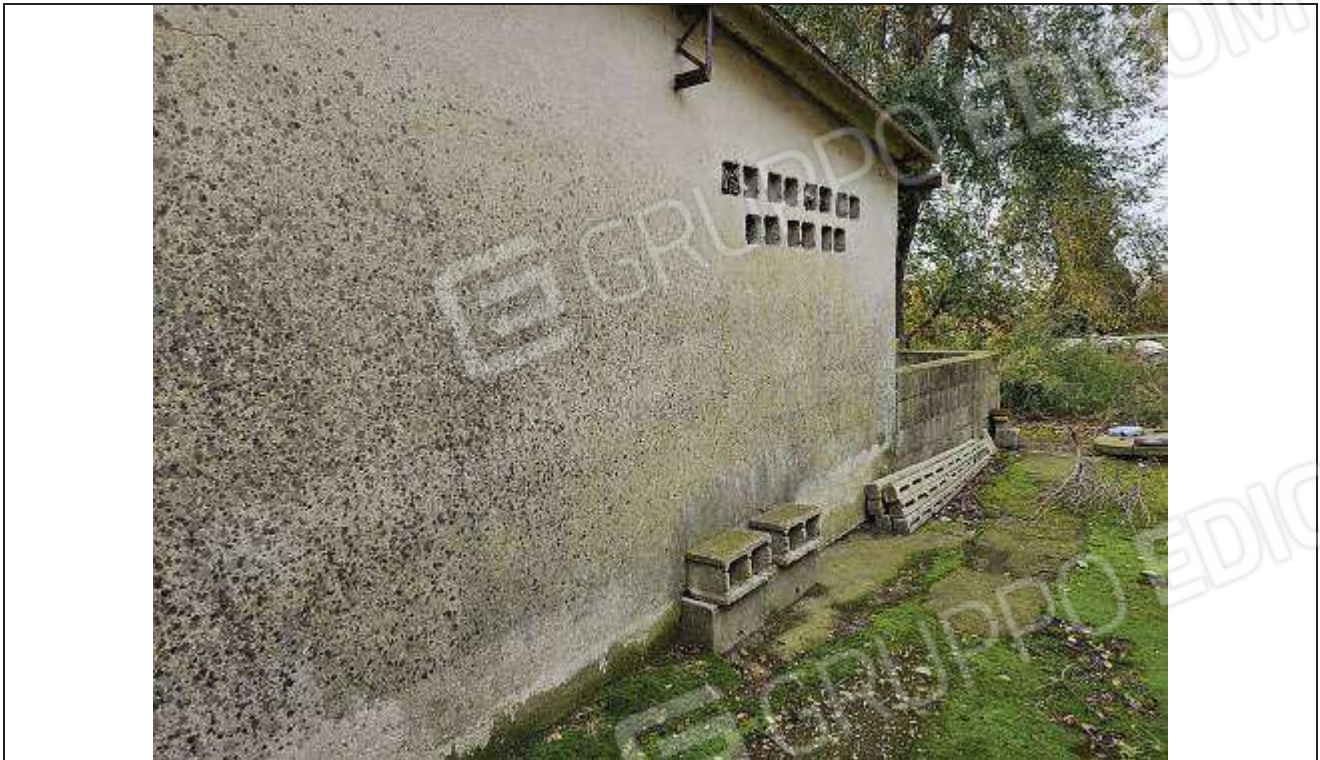
10 Vista dell'accesso al porcile e alla tensostruttura rimovibile non autorizzata, adibita a deposito attrezzi;

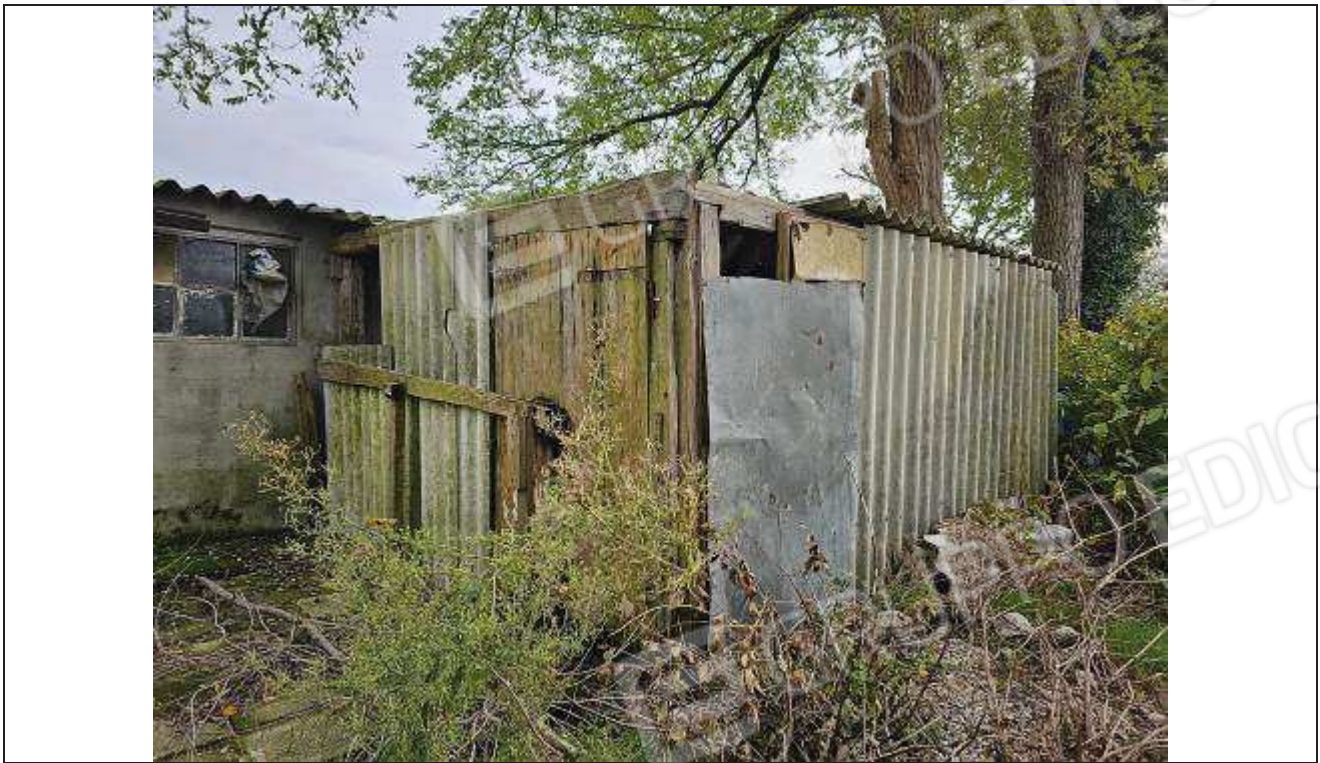
12 Vista del dell'angolo Ovest del deposito attrezzi con manufatto in legno realizzato abusivamente, oggetto di demolizione;

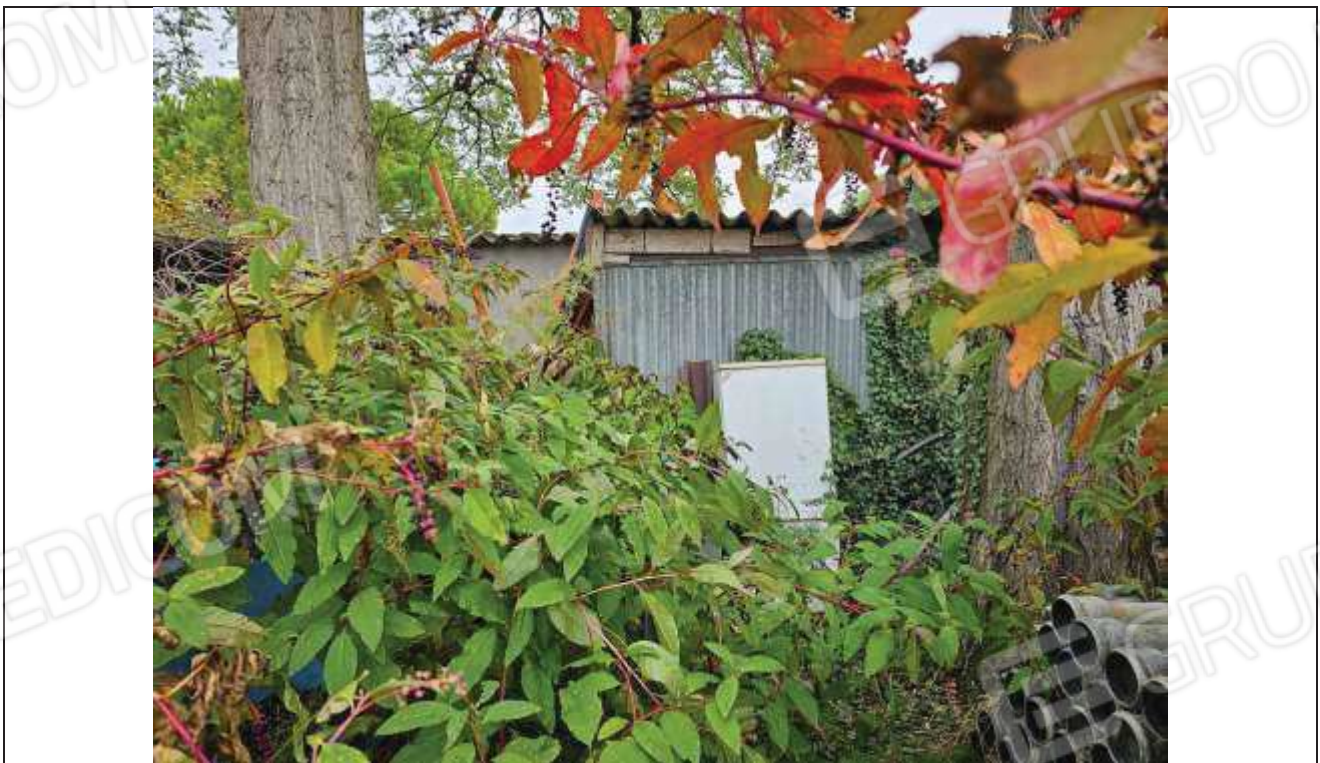
13 Vista manufatto abusivo oggetto di demolizione;

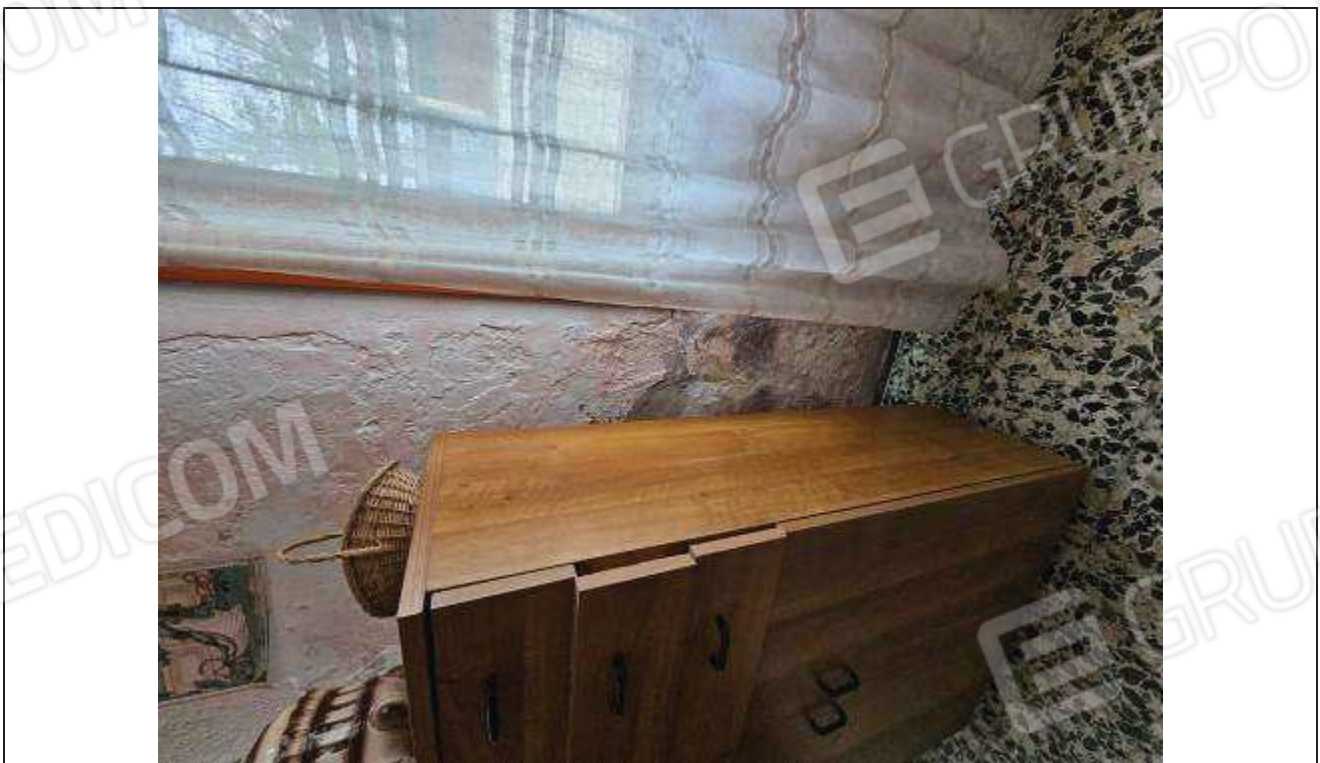
23 Particolare delle fessurazioni e del distacco dell'intonaco sulla parete interna del soggiorno;

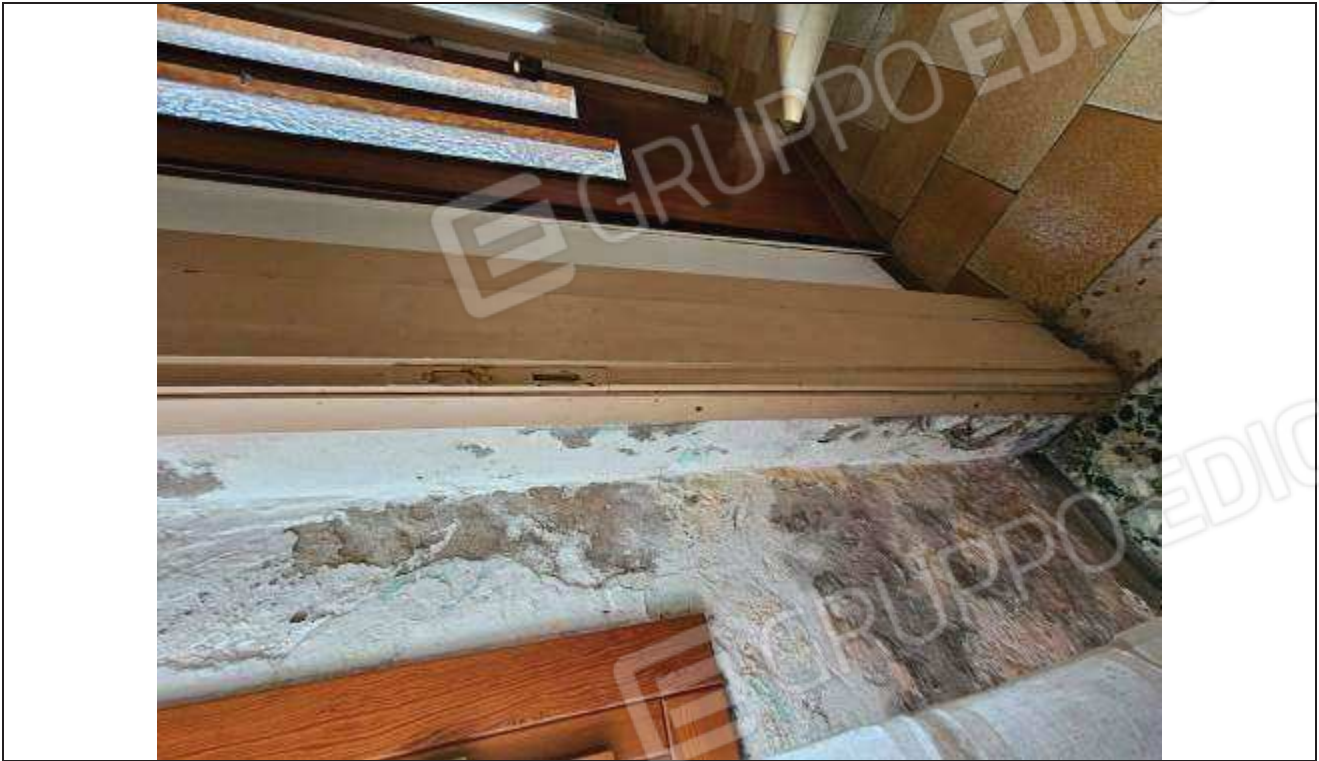
24 Altro particolare della muratura interna al piano terra del fabbricato rurale;

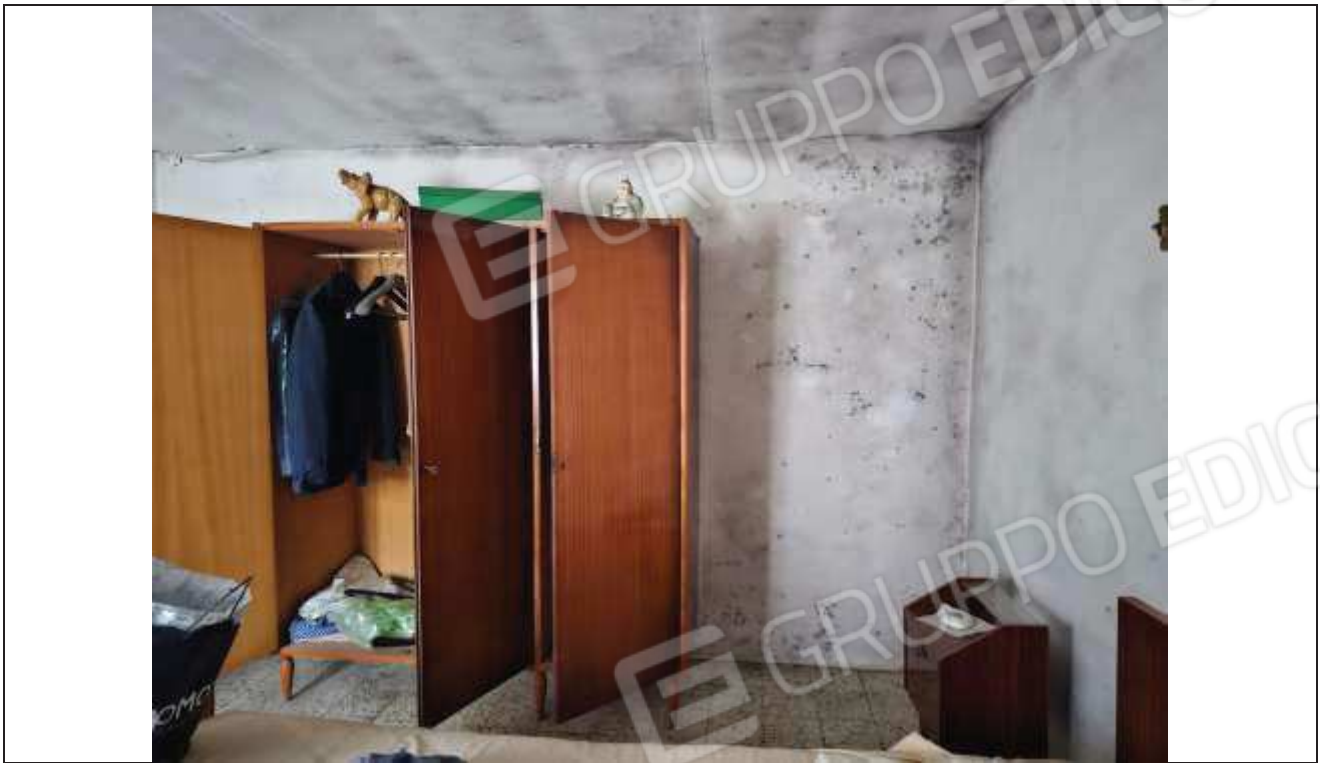
30 Vista della camera a Sud-Est del fabbricato, con evidente presenza di muffe sulle pareti e soffitto;

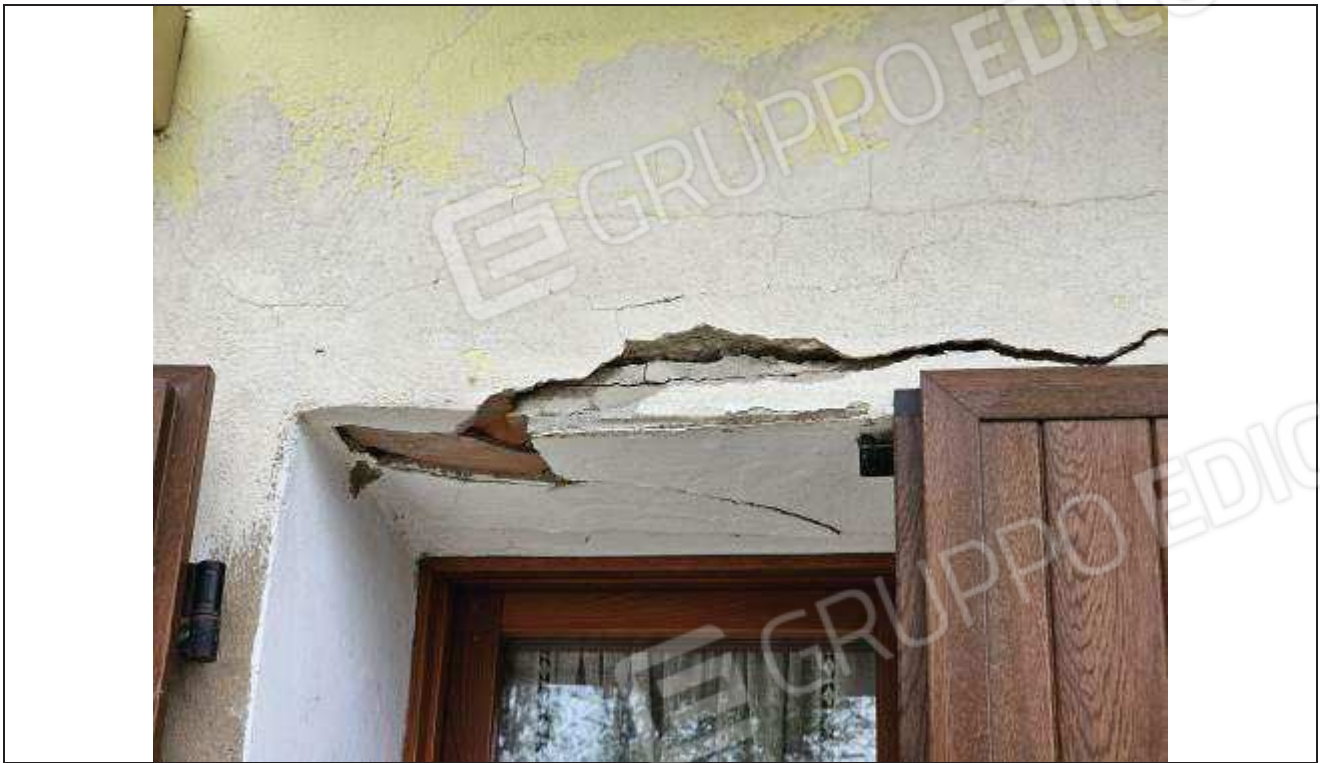
40 Particolare degli scrostamenti e fessurazioni presenti sulla facciata Sud-Ovest, dell'abitazione;

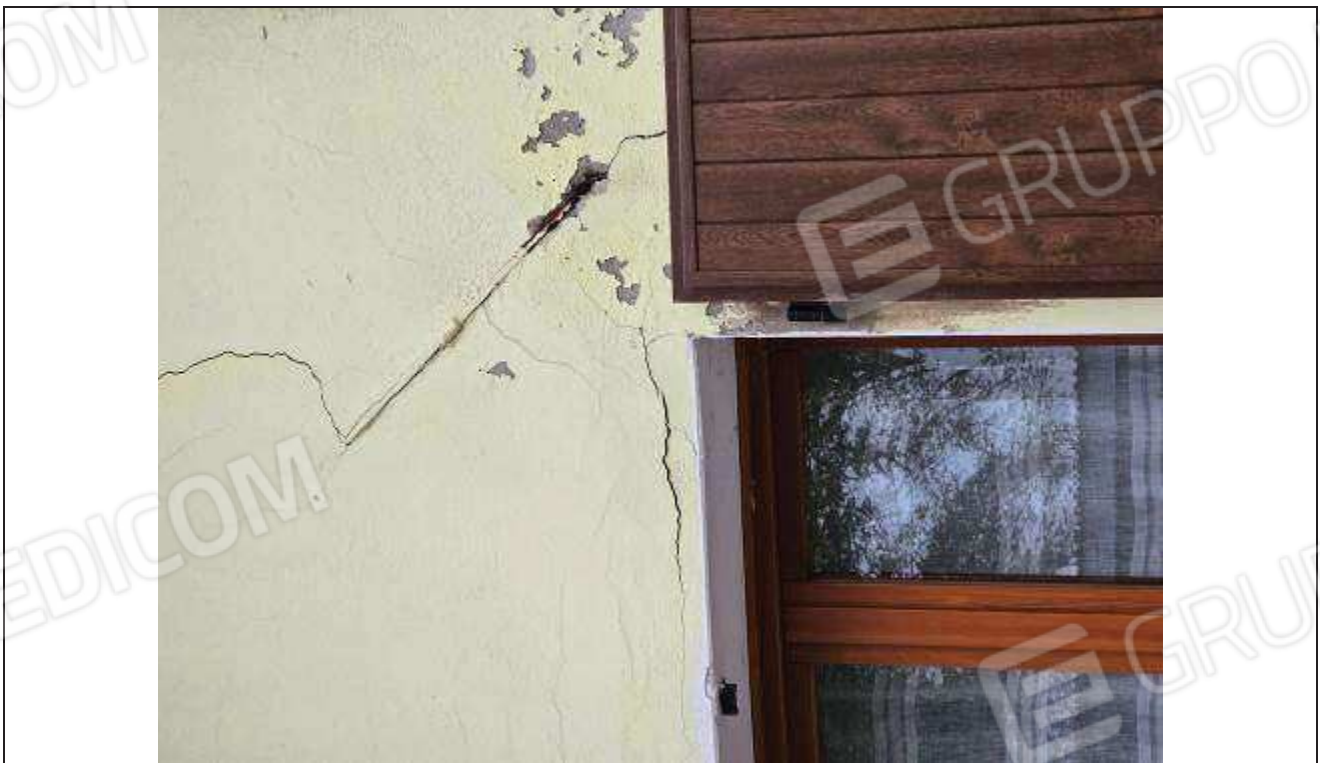
41 Altro particolare del distacco degli intonaci e architrave finestra al piano terra;

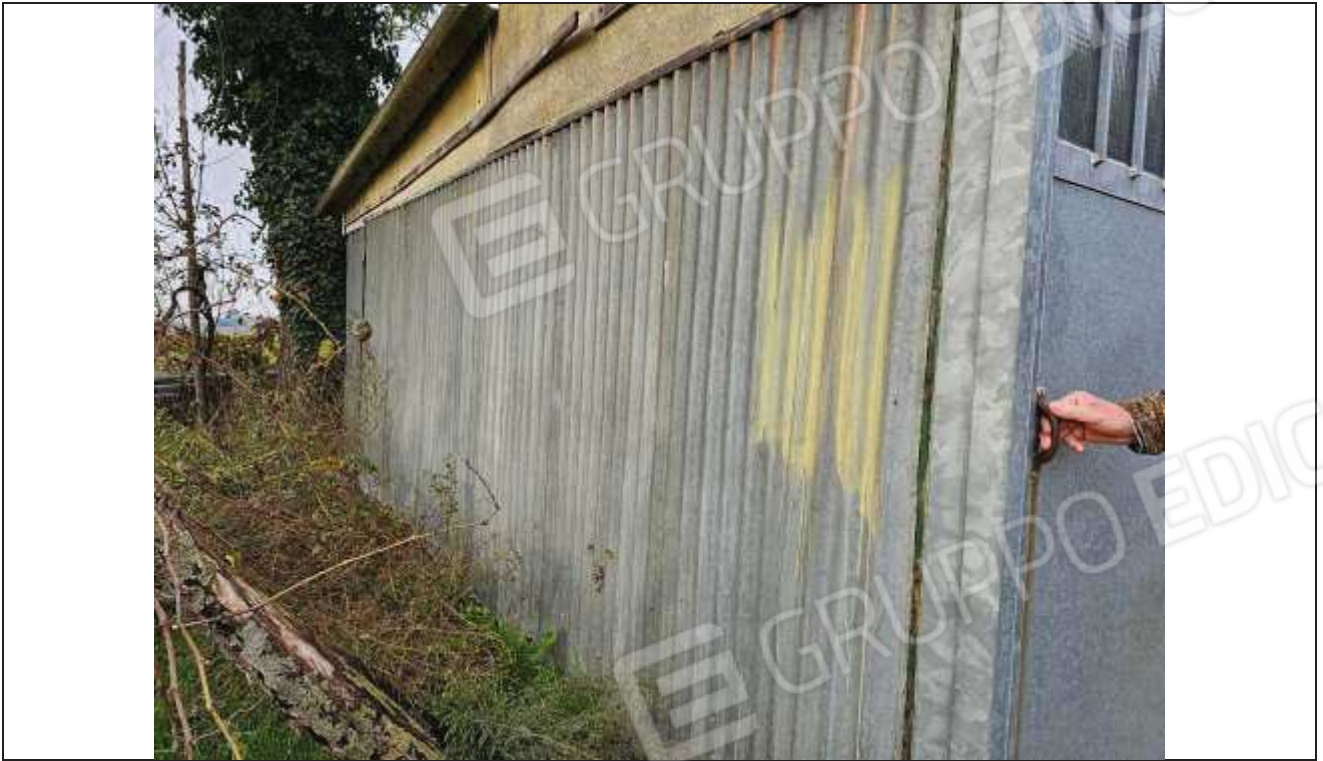
56 Veduta verso i depositi attrezzi e porcile; a Sinistra si nota la porzione di fabbricato in con apertura in metallo grigio, realizzata abusivamente e da rimuovere;

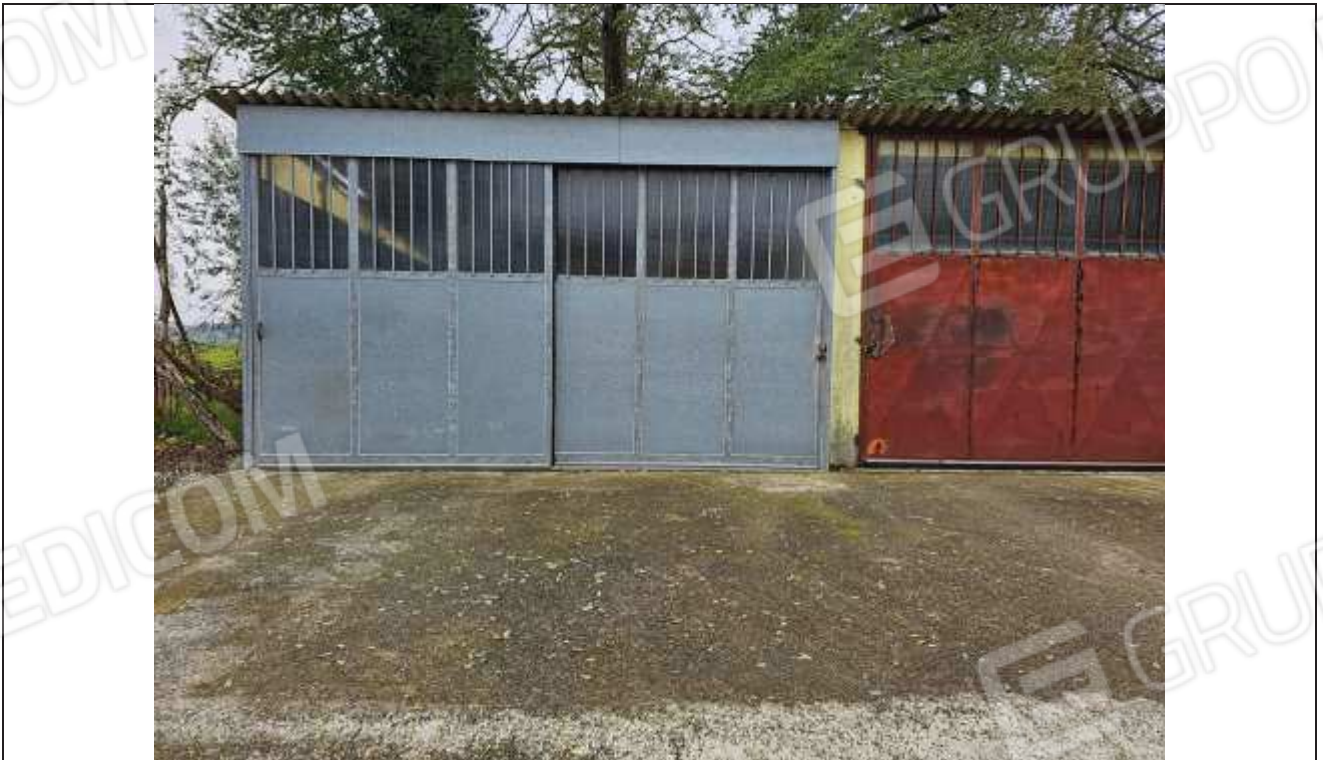
57 Vista della parete Est dell'abuso;

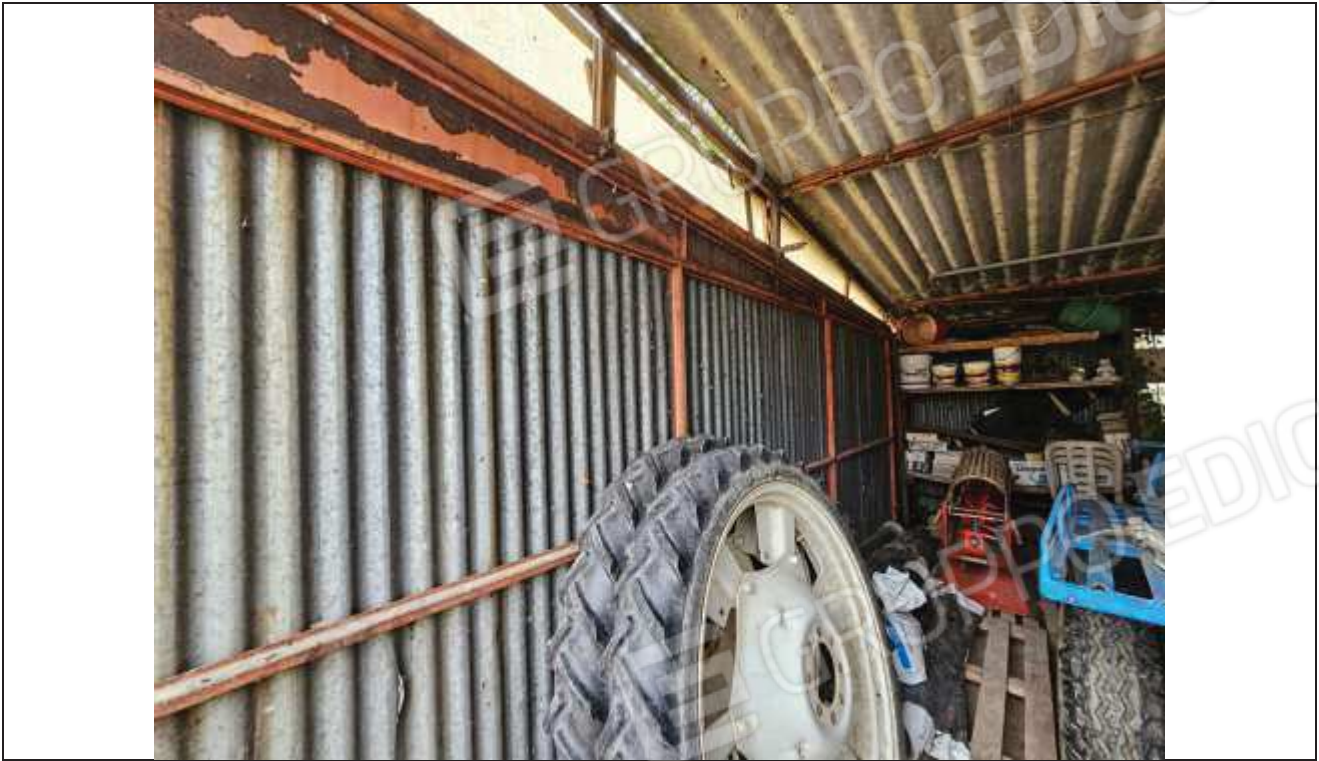
58 Vista del prospetto Nord della porzione in abuso;
