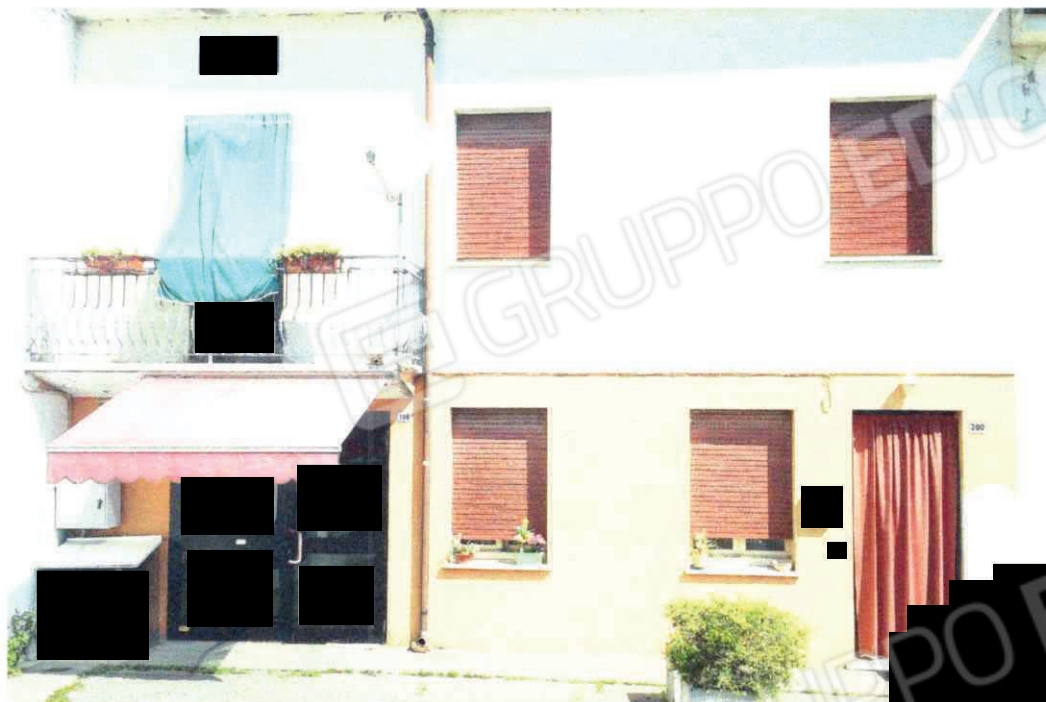
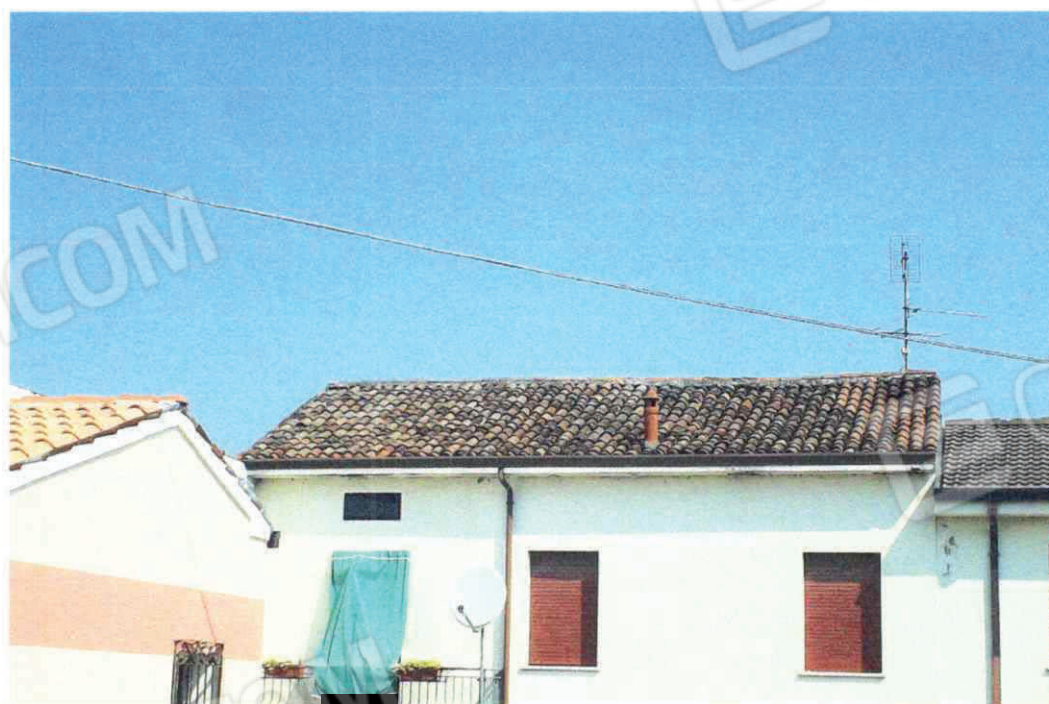
Prospetto principale
(Copertura che necessita di interventi di ripassatura)

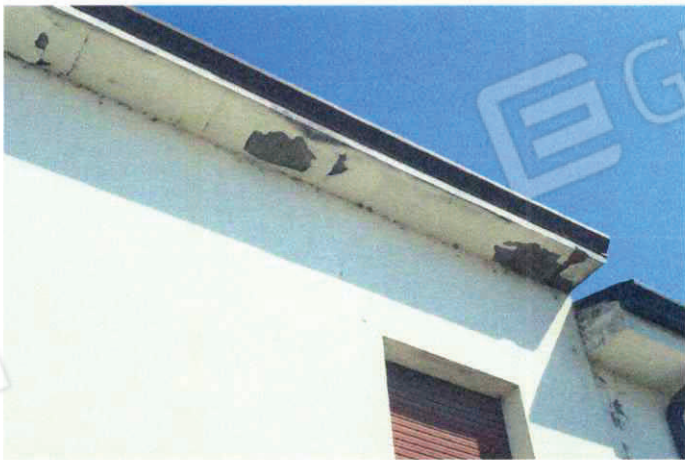
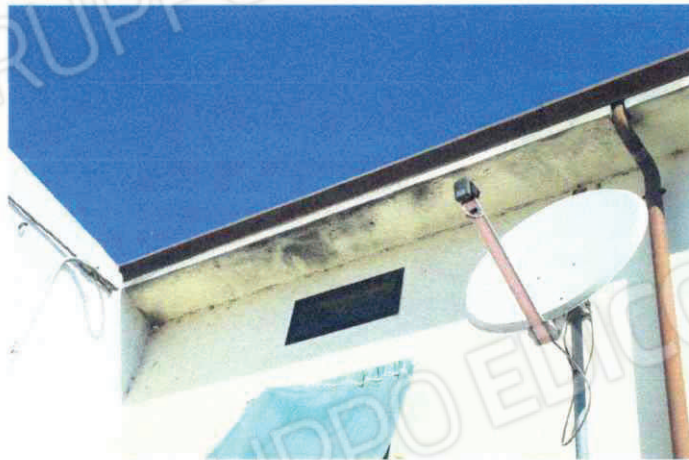
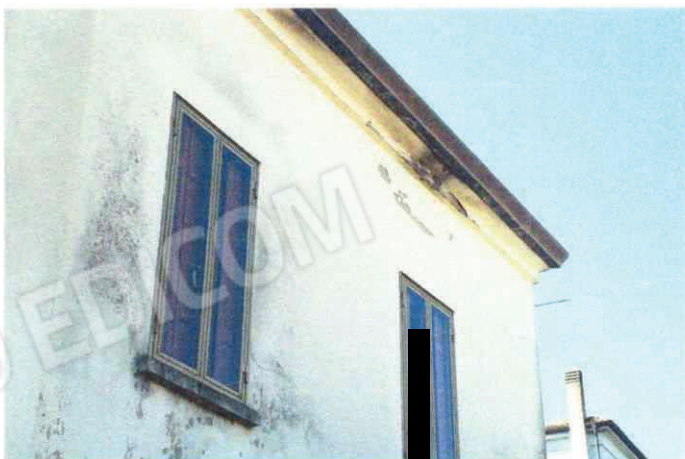
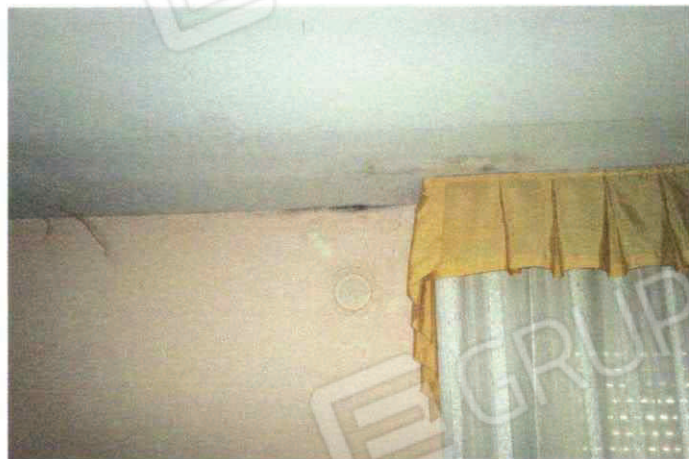
Cornice del tetto parzialmente danneggiata e interni con segni di infiltrazioni di acqua meteorica

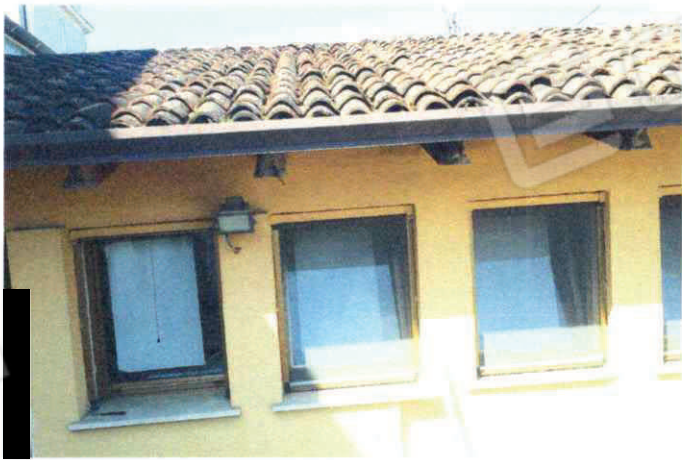
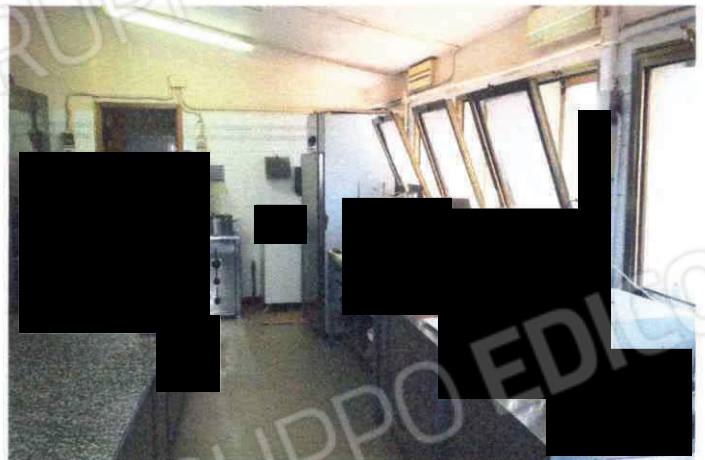
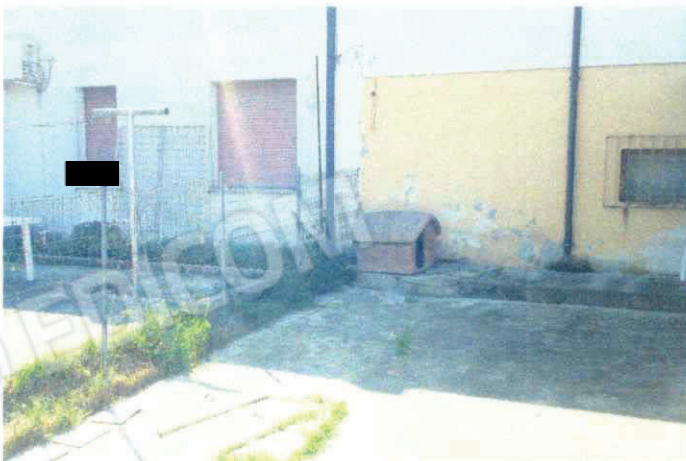
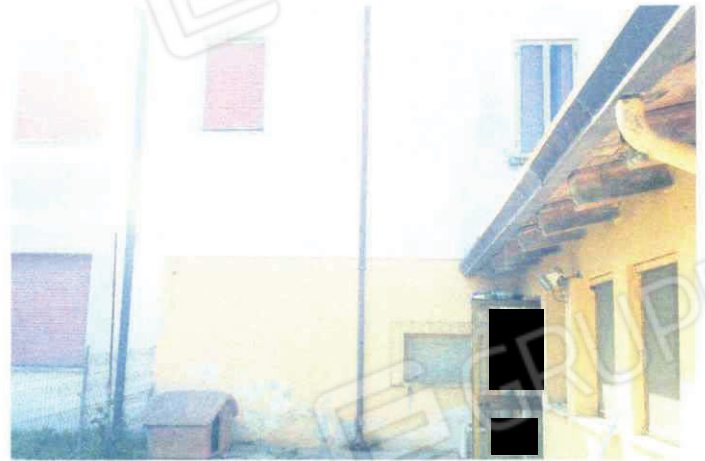
Tetto del locale laboratorio (necessità di ripassatura)
Cortile interno

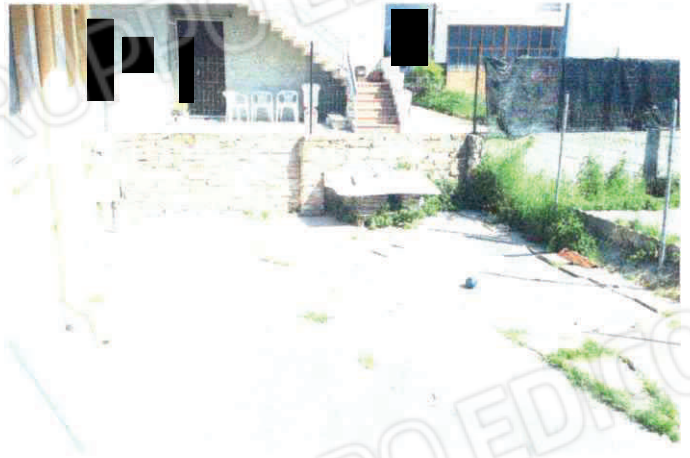
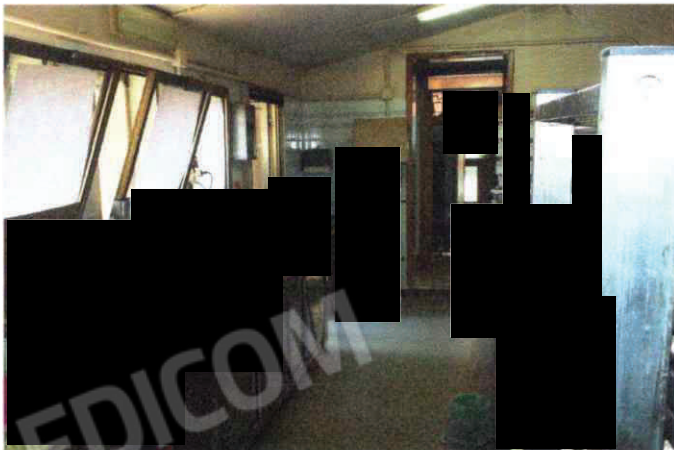
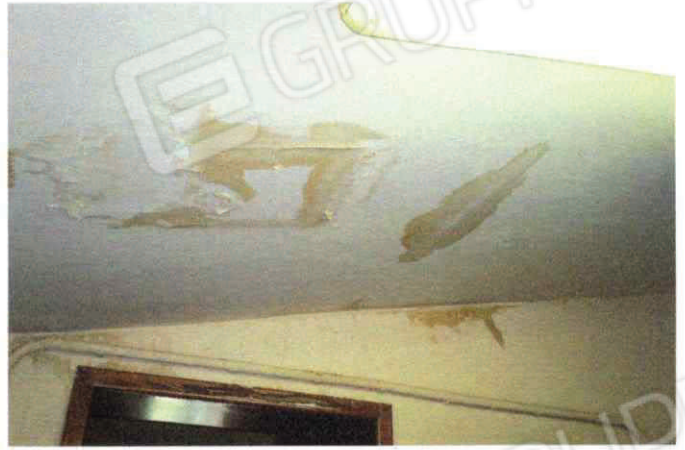
Locale Laboratorio (Macchie sul soffitto a causa del coperto non efficiente)
