Foglio foto ei 58 2021 Barbona (Pd).

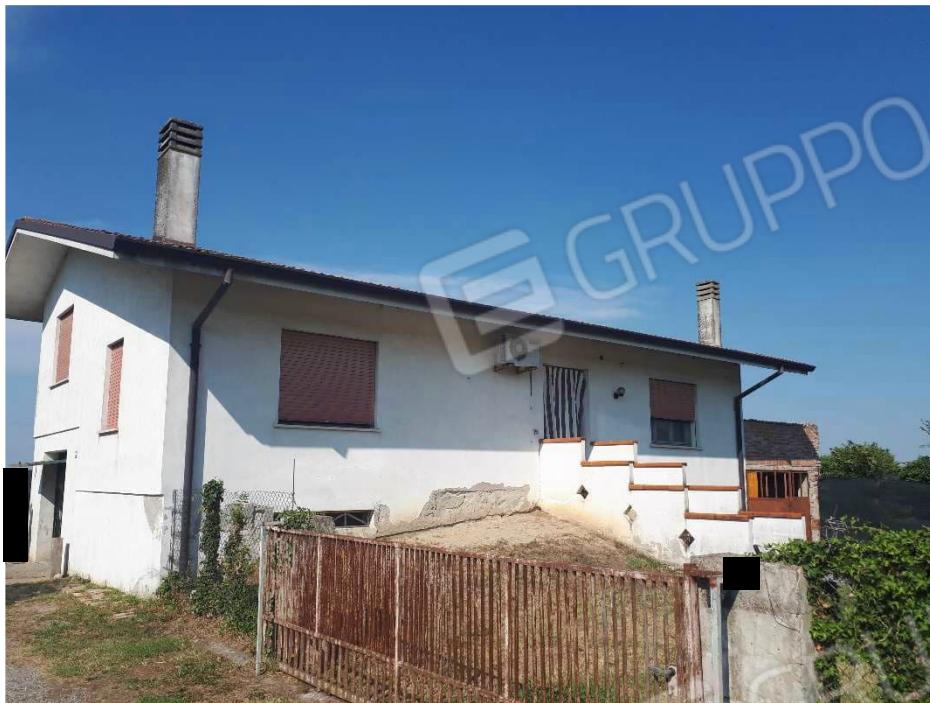
vista immobile lato sud

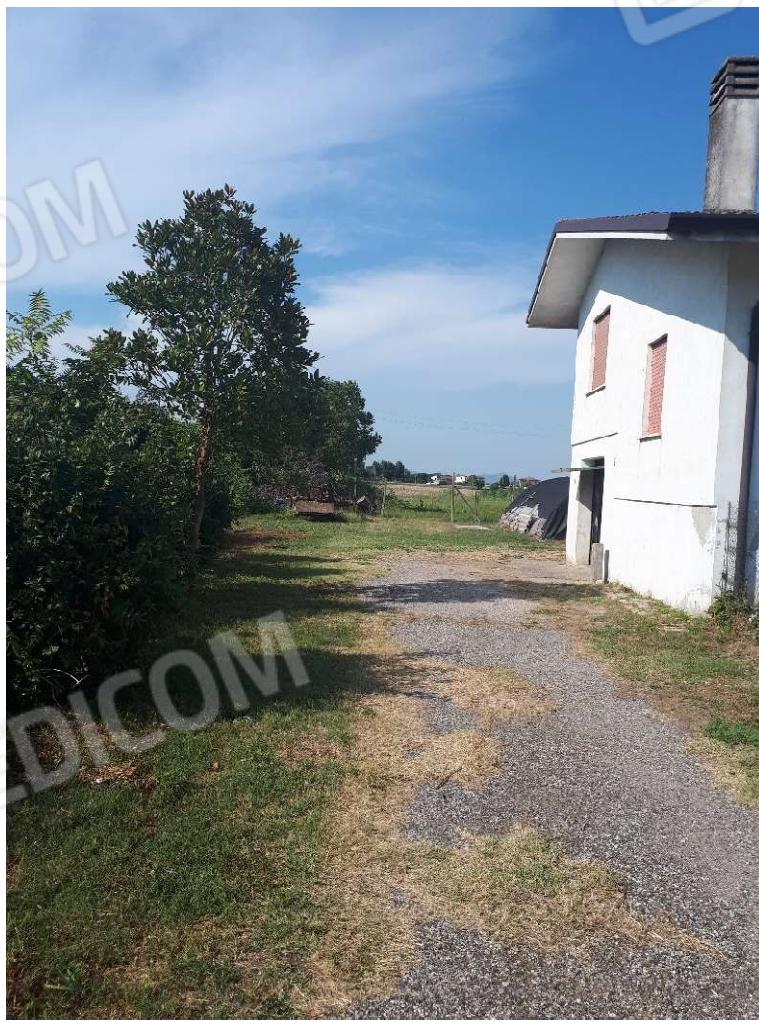
Lato ovest

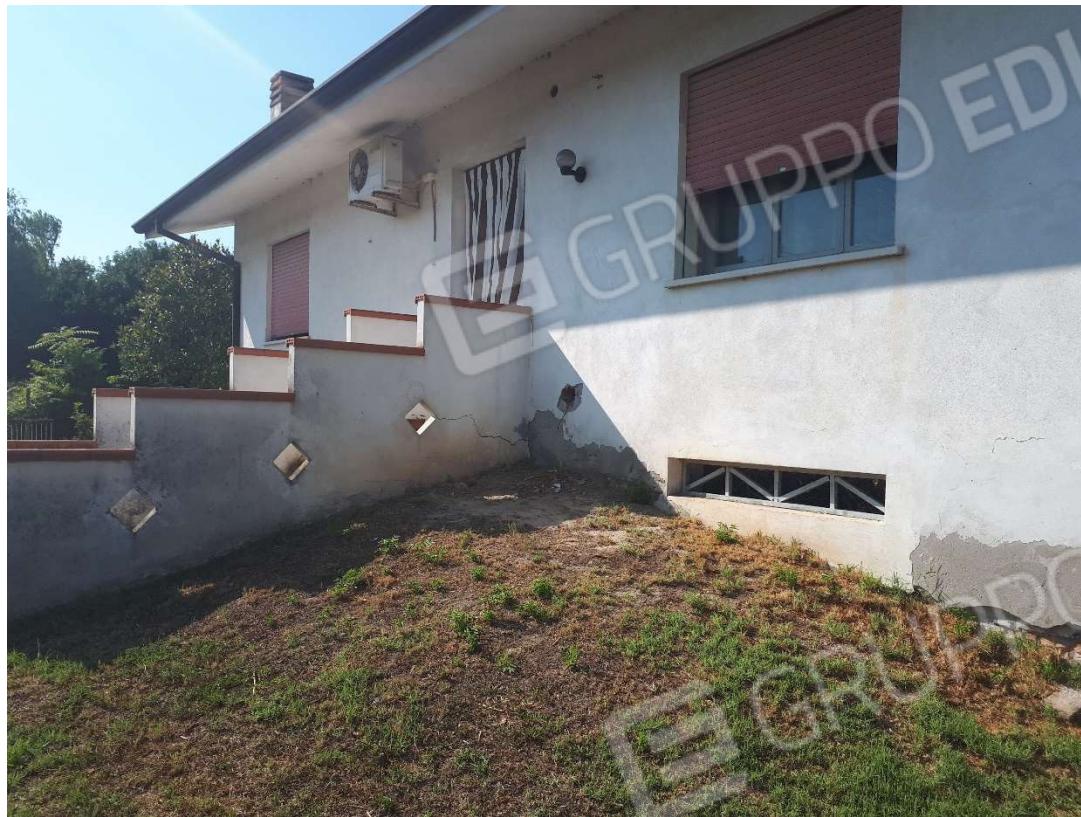
lato sud est

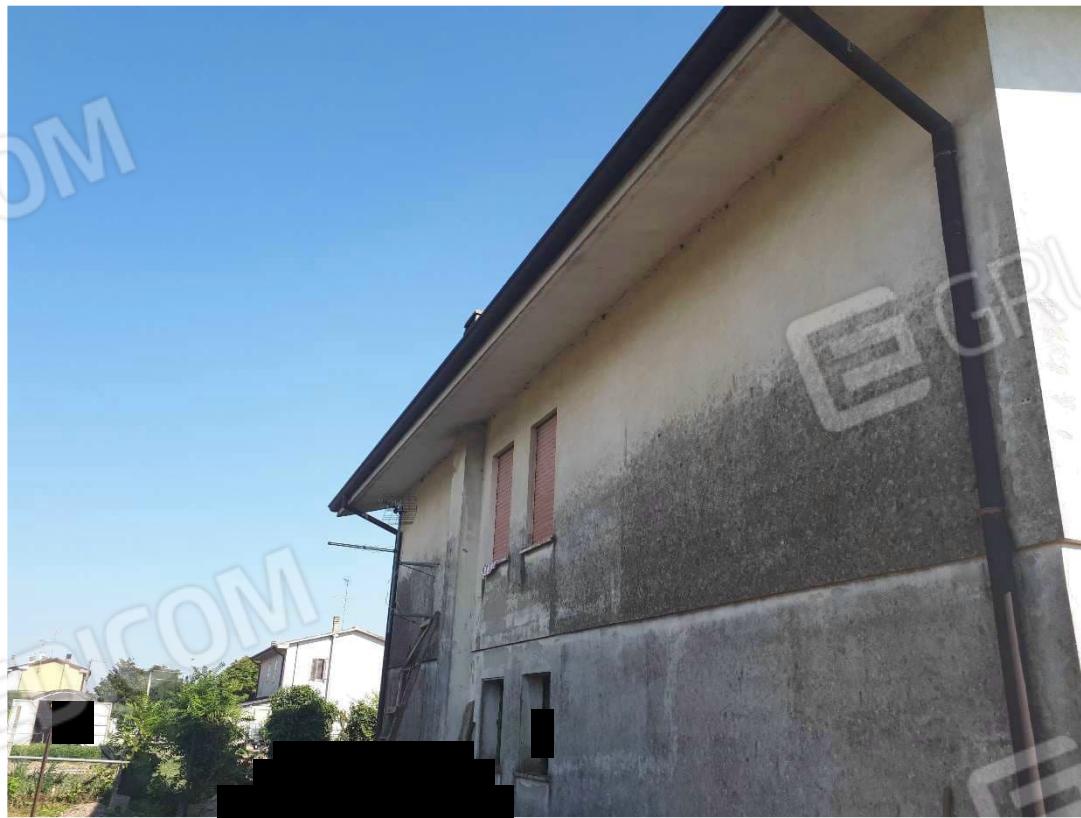
lato nord

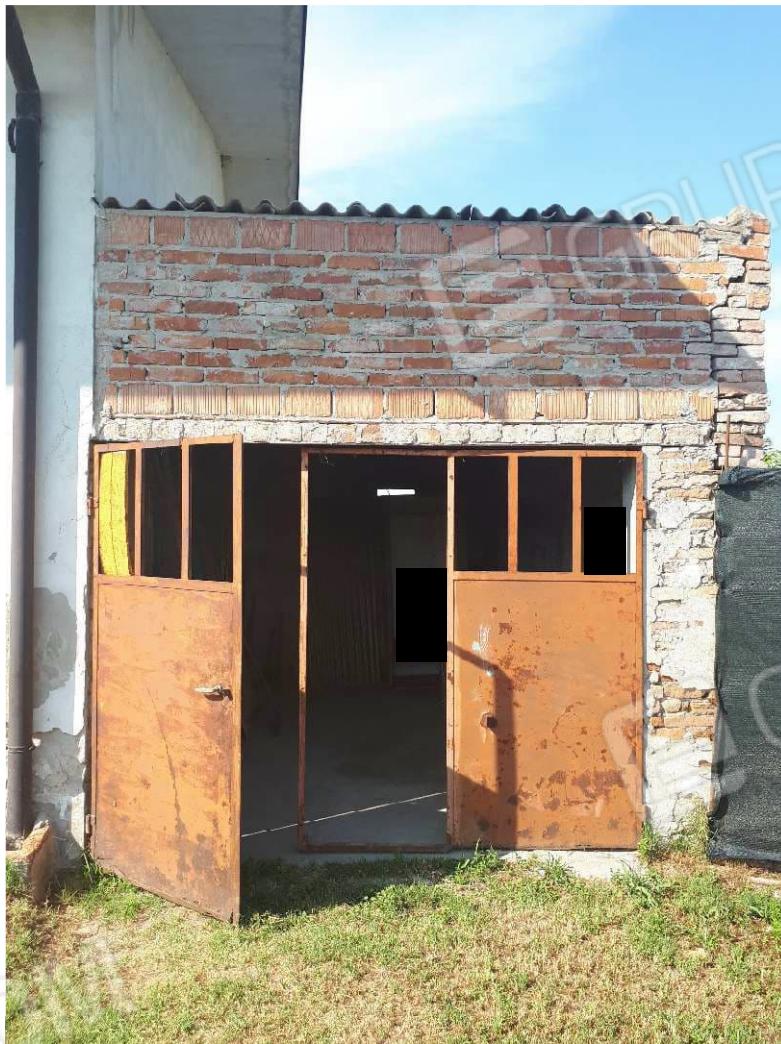
piccolo annesso dell'edificio da demolire

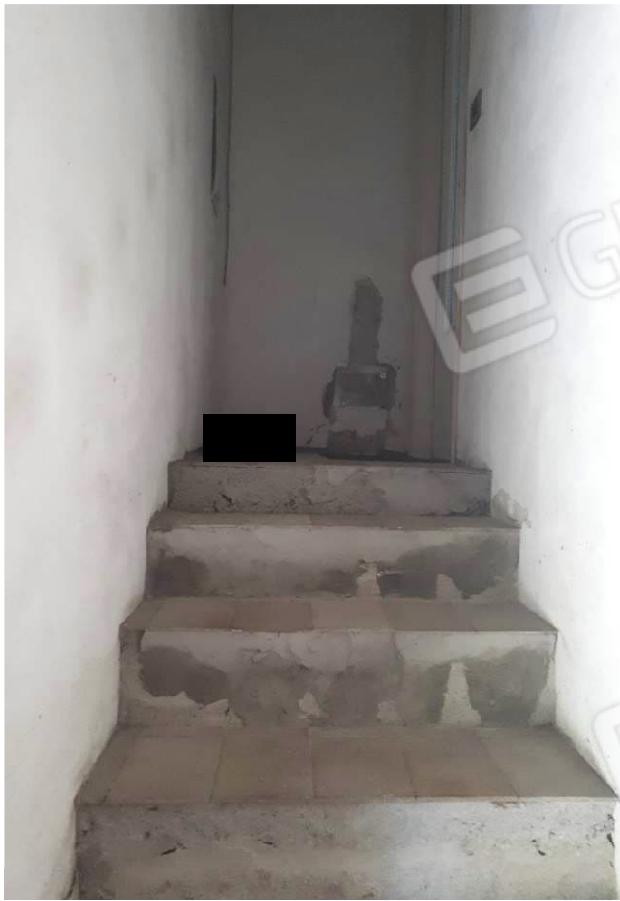
scala interna che collega il garage con il piano

superiore.

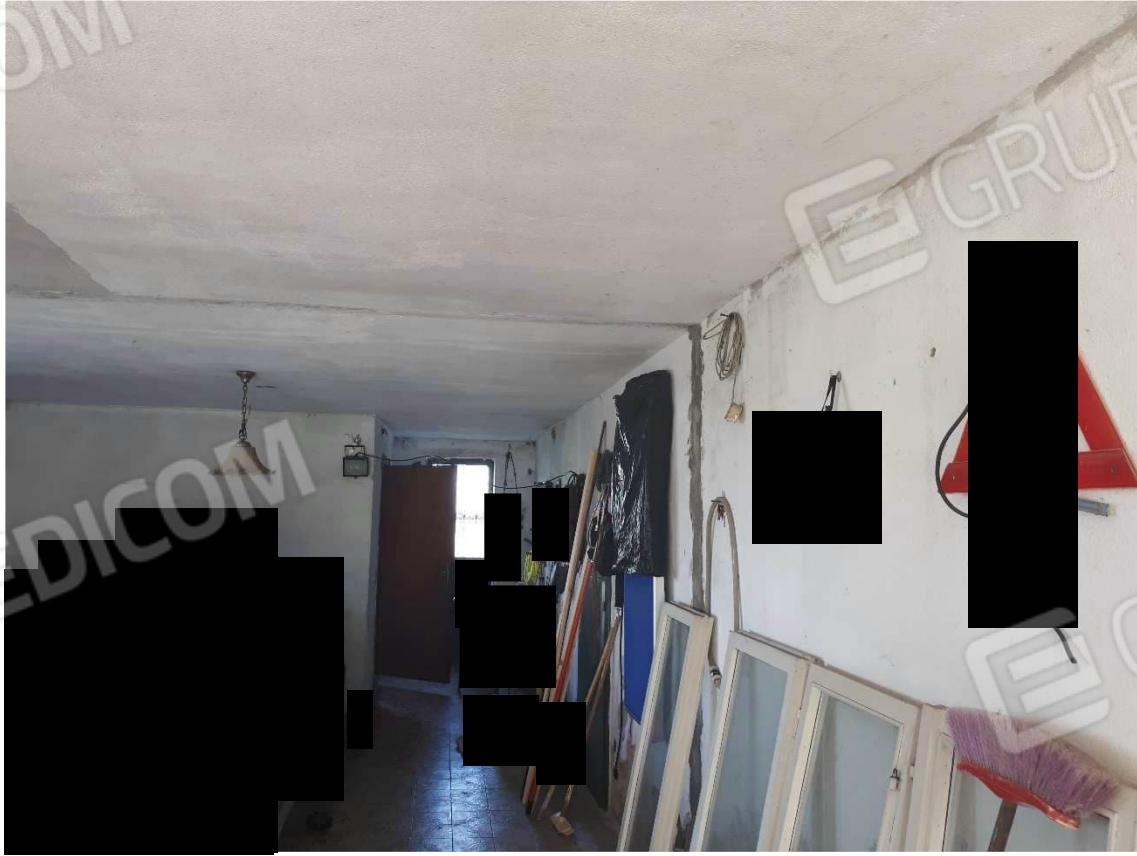
particolare

del garage, dove è stato demolito il divisorio che deve essere ripristinato.

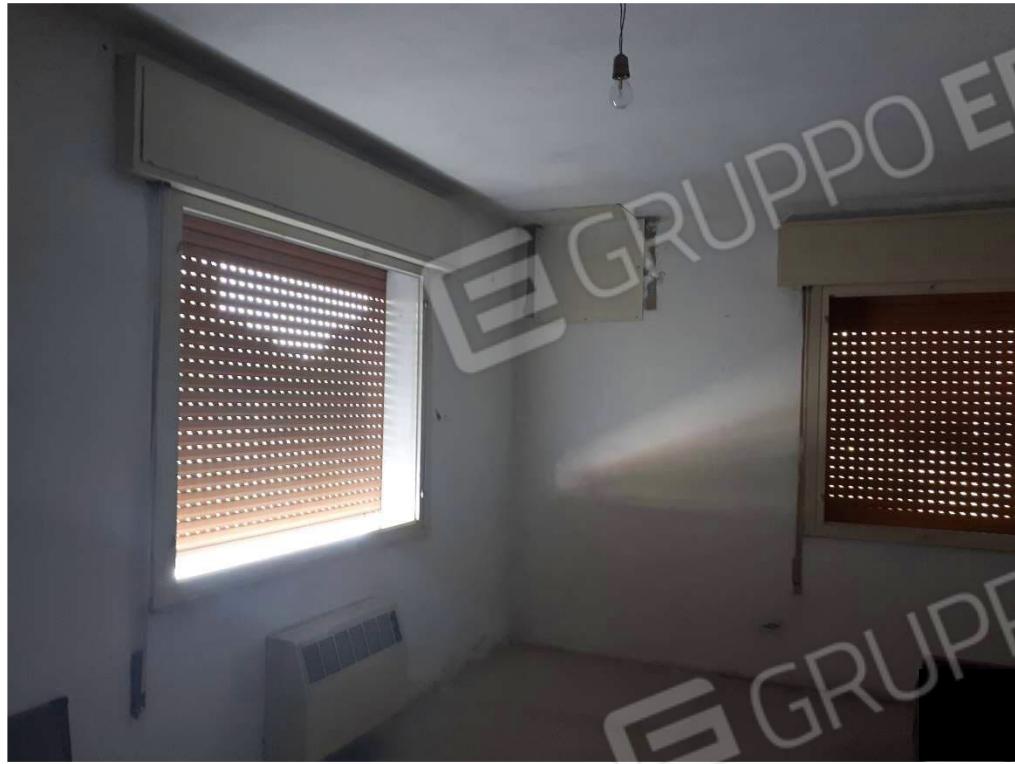
viste interne

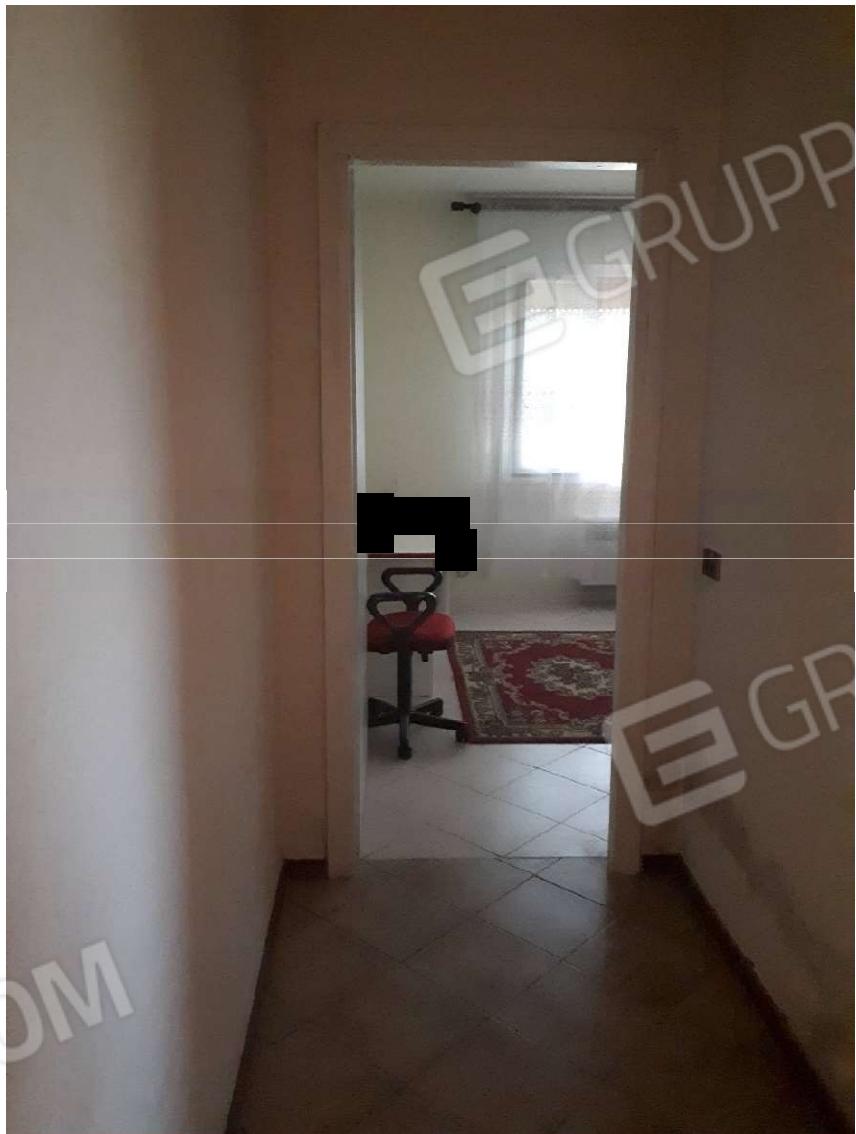
viste interne

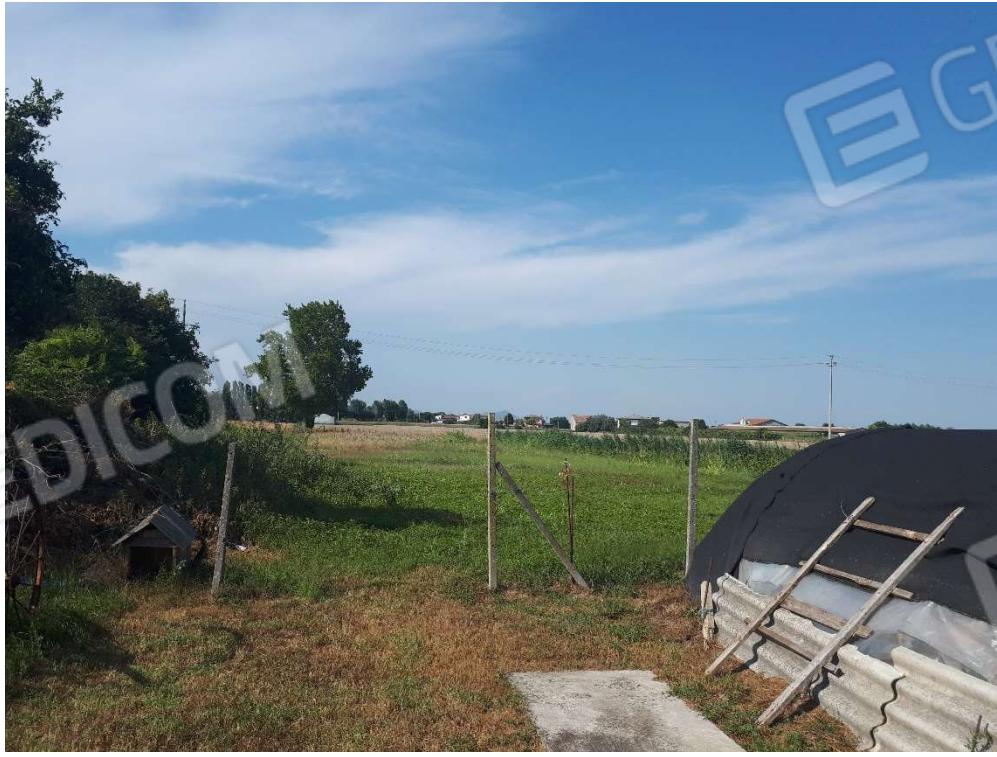
vista a nord dei terreni

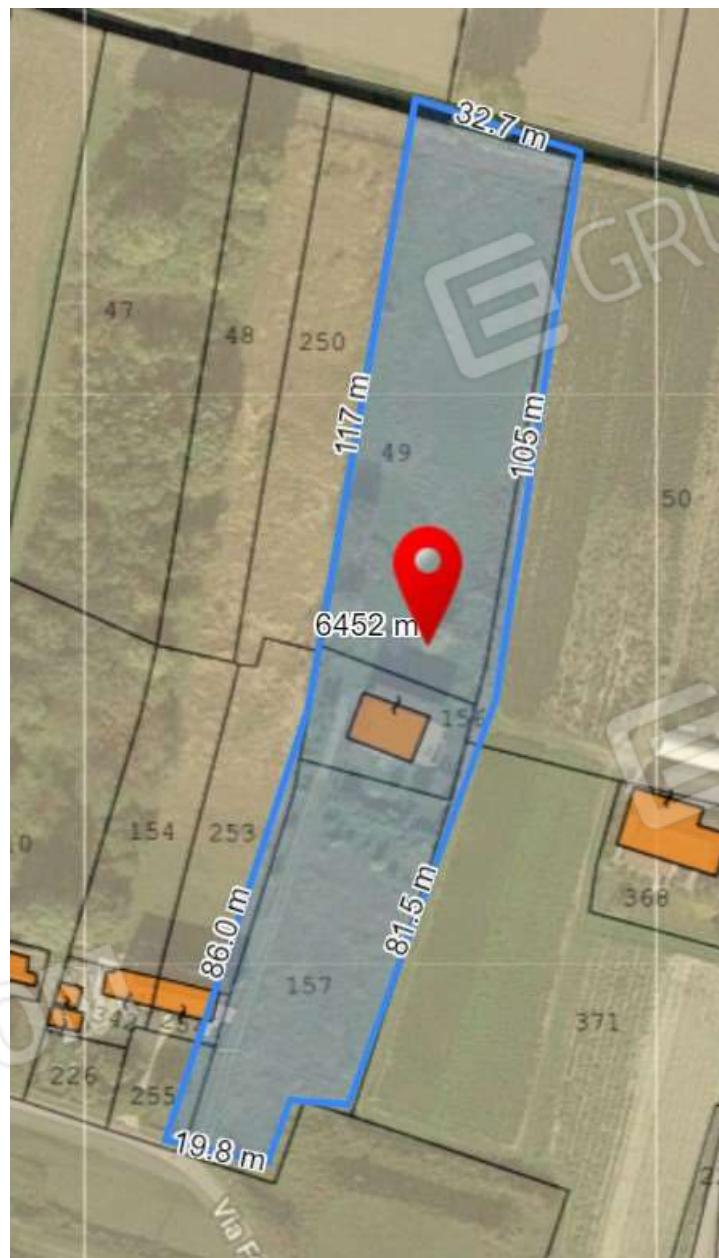
lotto completo misure indicative...
