**TRIBUNALE DI TREVISO**  
**SEZIONE ESECUZIONI IMMOBILIARI**

**ESECUZIONE IMMOBILIARE 374/2019**

**ALLEGATO "F"**

**- Documentazione fotografica -**

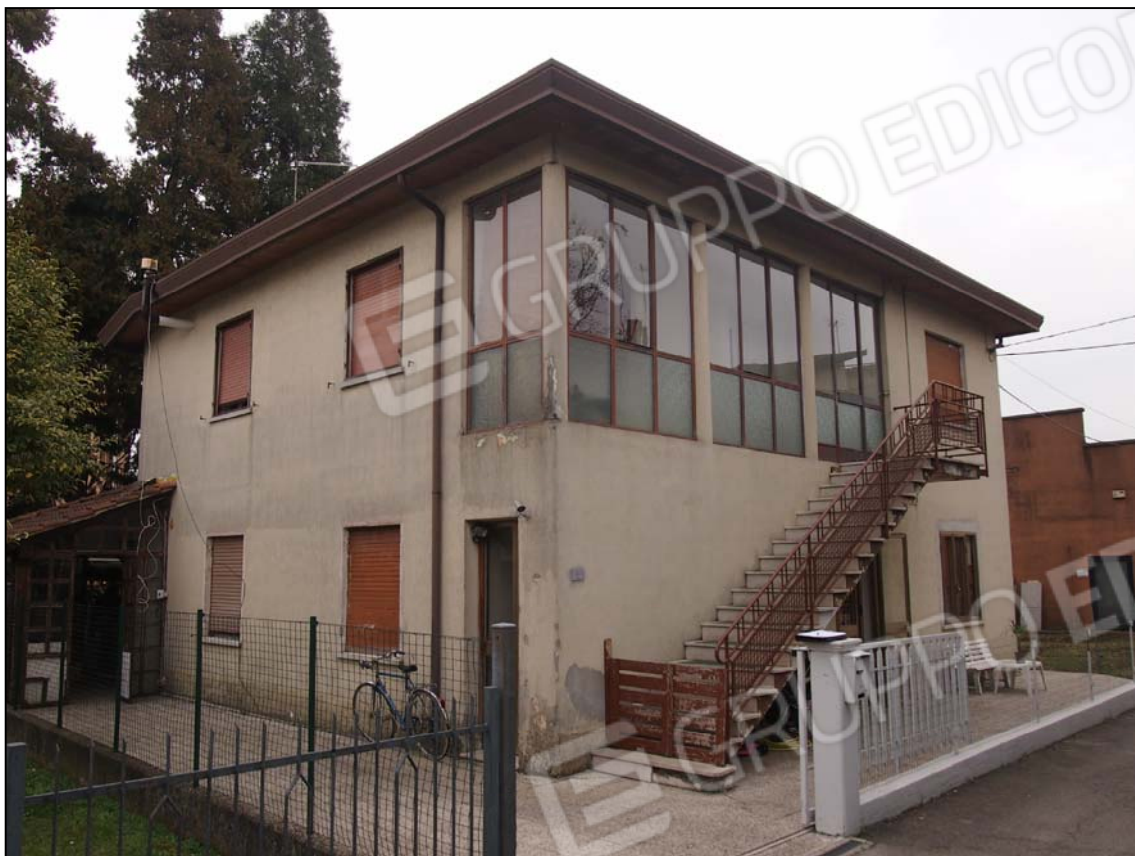
## FOTO 1

VISTA ACCESSO CARRAIO E PEDONALE DA VIA F.LLI BANDIERA

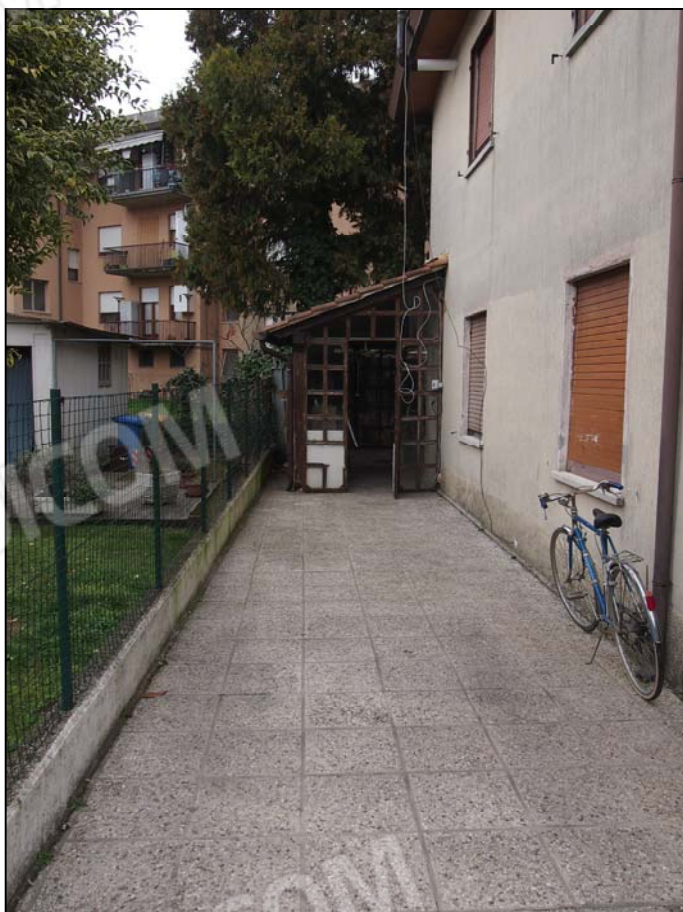
## FOTO 2

AREA SCOPERTA LATO NORD

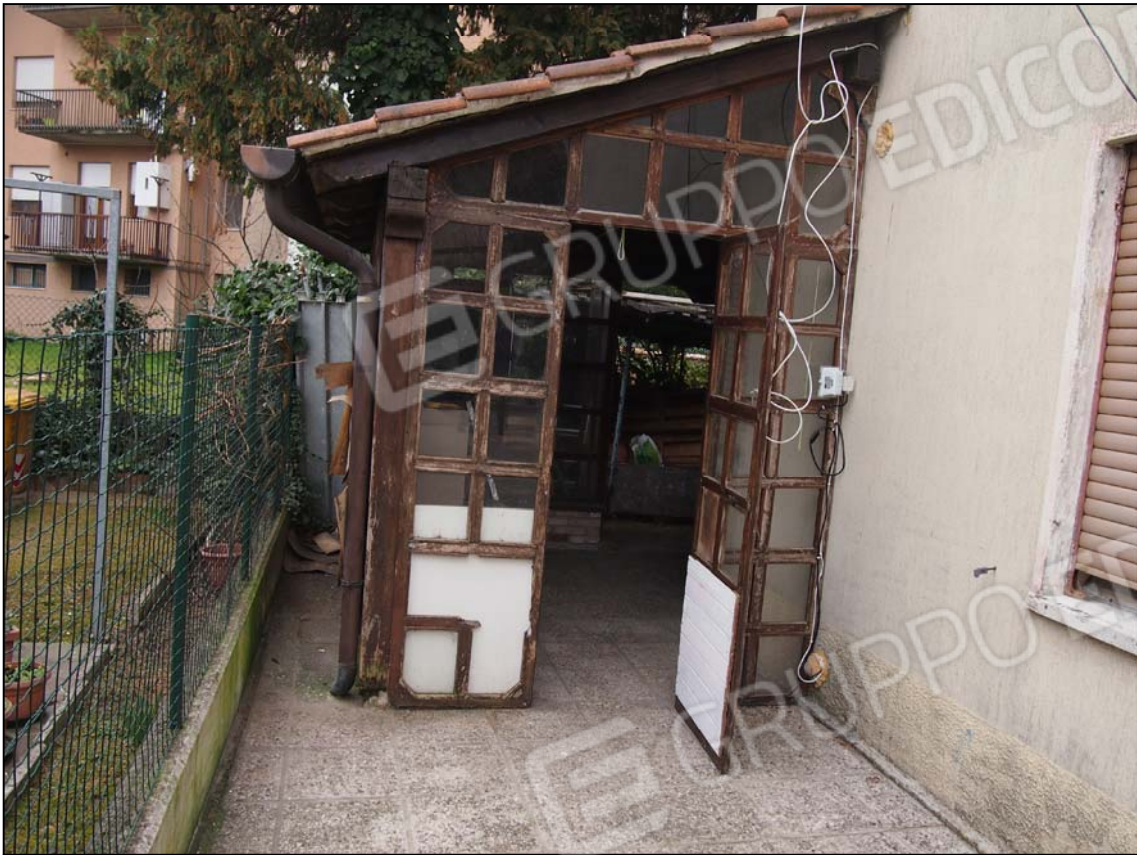
### FOTO 3

ACCESSO PORTICATO POSIZIONATO SUI LATI NORD ed EST

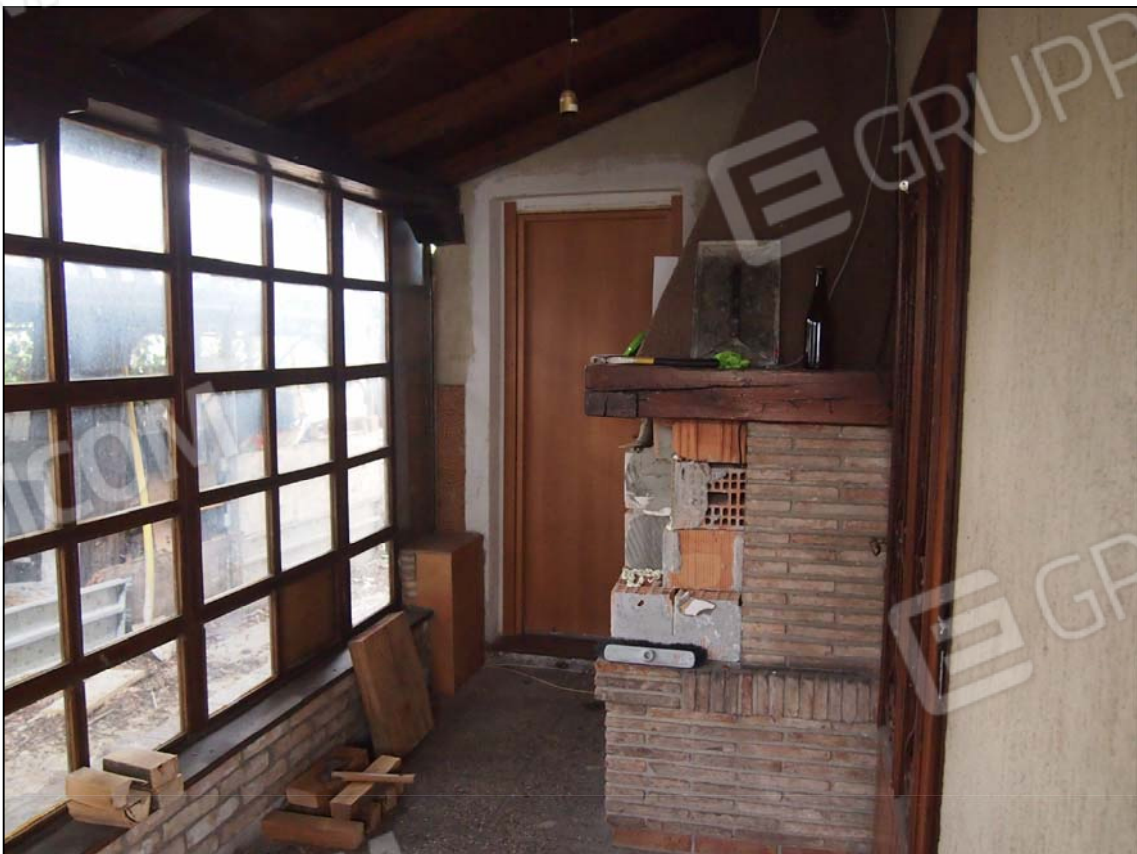
### FOTO 4

INTERNO PORTICATO SULLO SFONDO L'ACCESSO AL BAGNO DEL P.T.

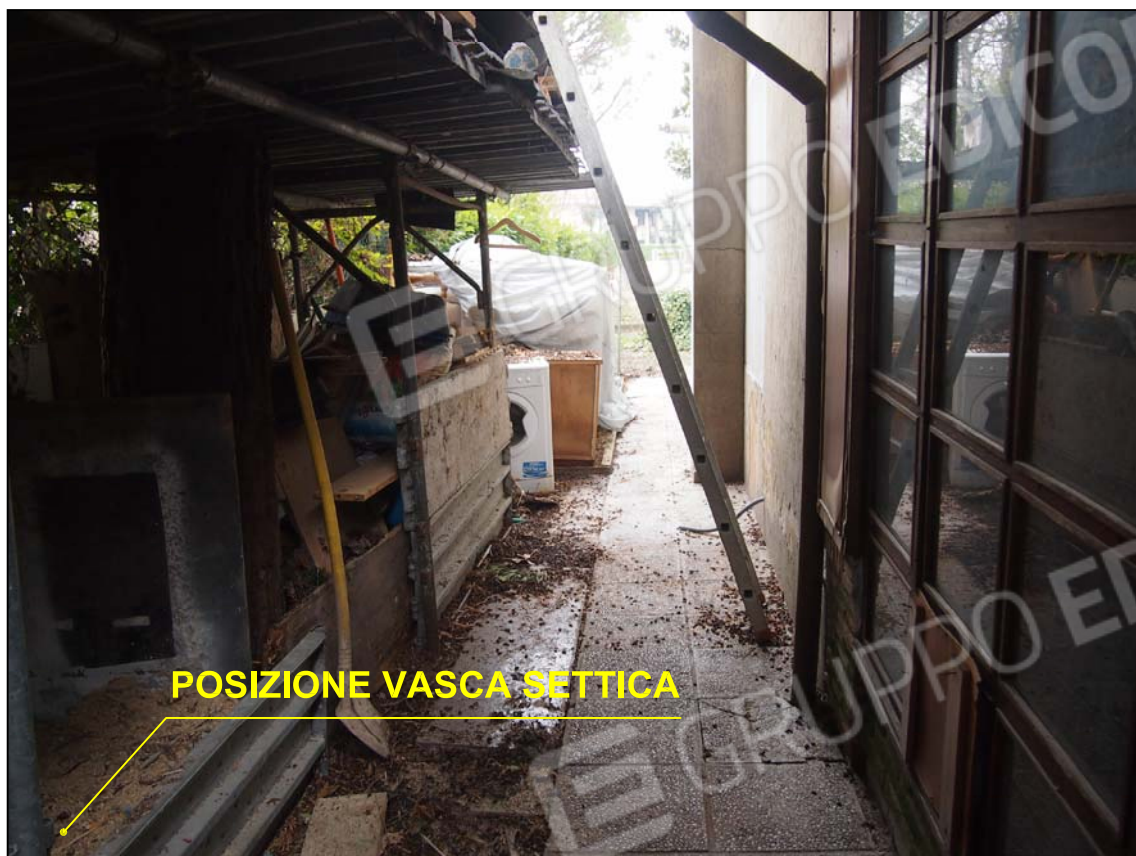
## FOTO 5

**POSIZIONE VASCA SETTICA**

AREA SCOPERTA LATO EST DOVE INSISTE PARTE DELL'IMPIANTO FOGNARIO

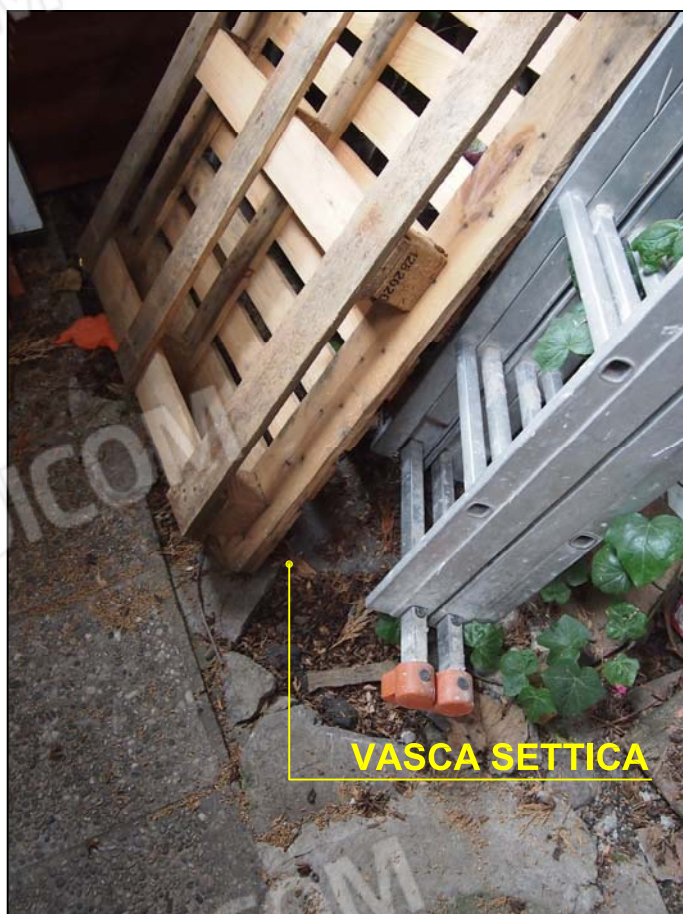
## FOTO 6

**VASCA SETTICA**

MATERIALE DEPOSITATO AL DI SOPRA DEL COPERCHIO DELLA VASCA SETTICA

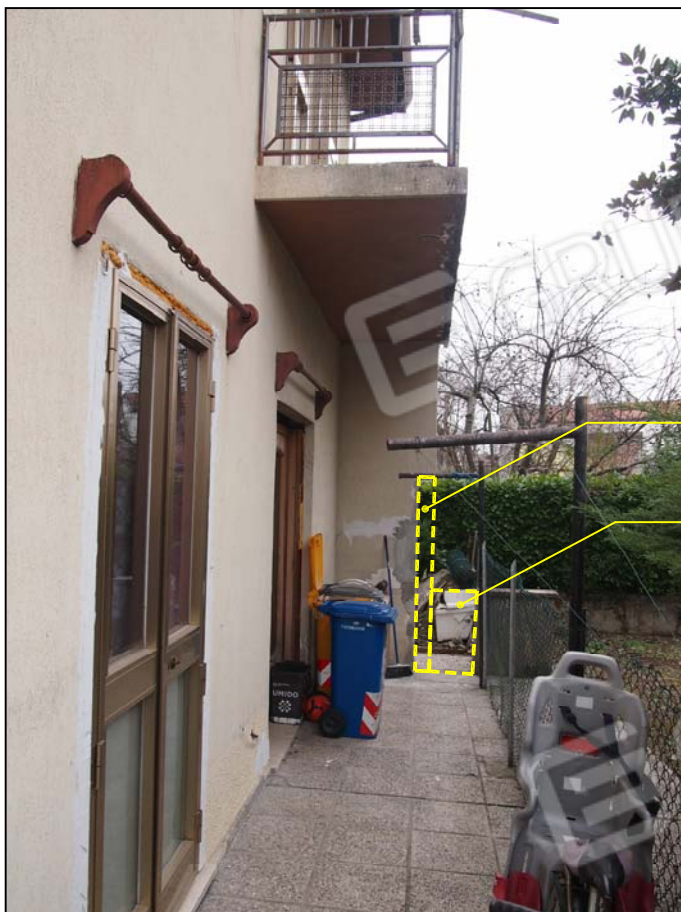
## FOTO 7

PROSPETTO SUD  
PARTICOLARE DELLA DEMOLIZIONE  
PARZIALE DELLO SPIGOLO DELLA  
MURATURA E DEL MURETTO CHE  
PROSEGUE SUL MAPPALE n. 117

**DEMOLIZIONE SPALLA MURATURA**

**DEMOLIZIONE PORZIONE DI MURETTO**

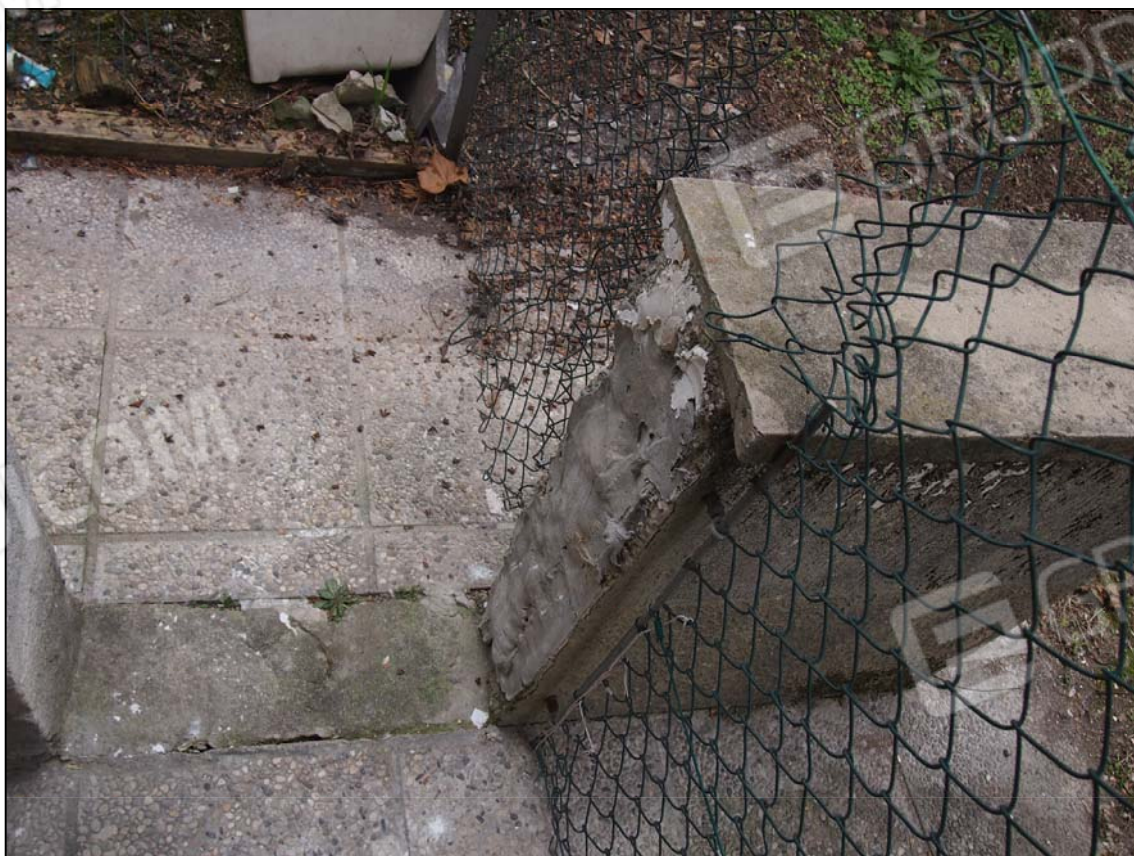
## FOTO 8

PARTICOLARE PORZIONE DI MURETTO DEMOLITO

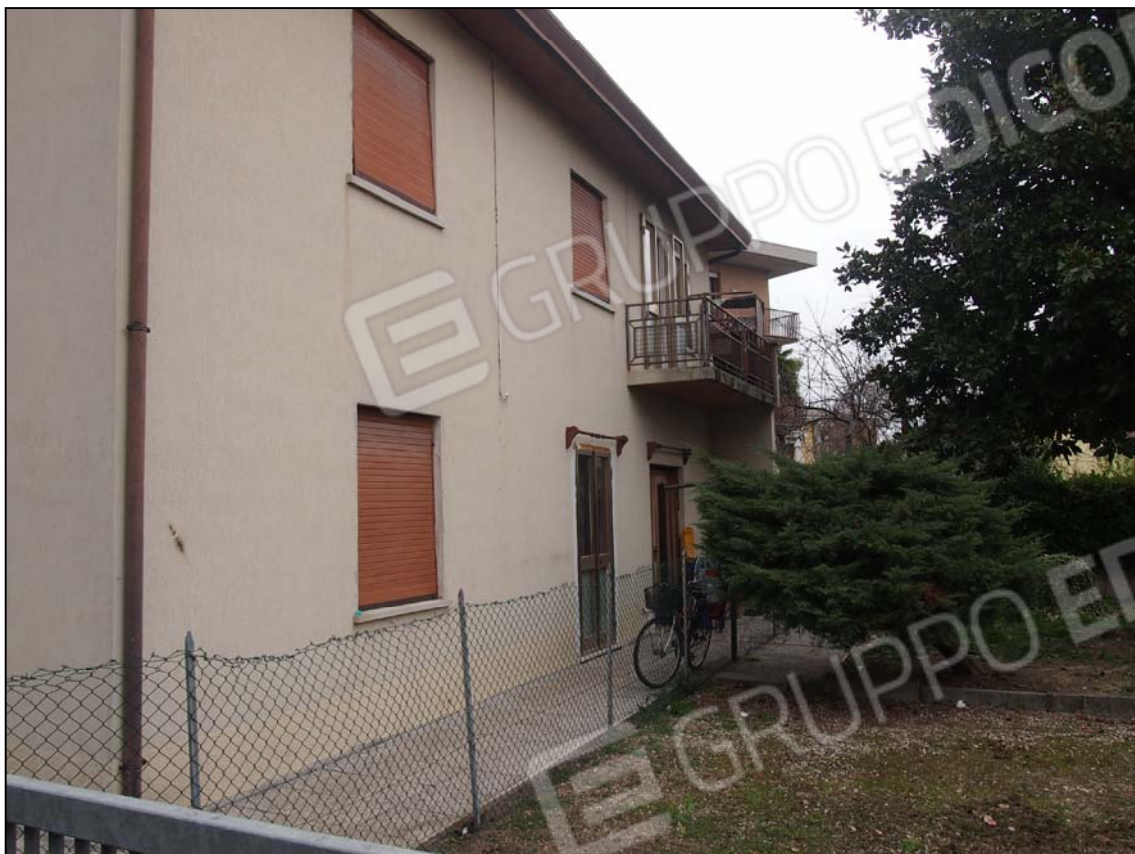
## FOTO 9

PROSPETTO SUD E PARTICOLARE DELLA LINEA DI CONFINE CON  
MAPPALE n. 117

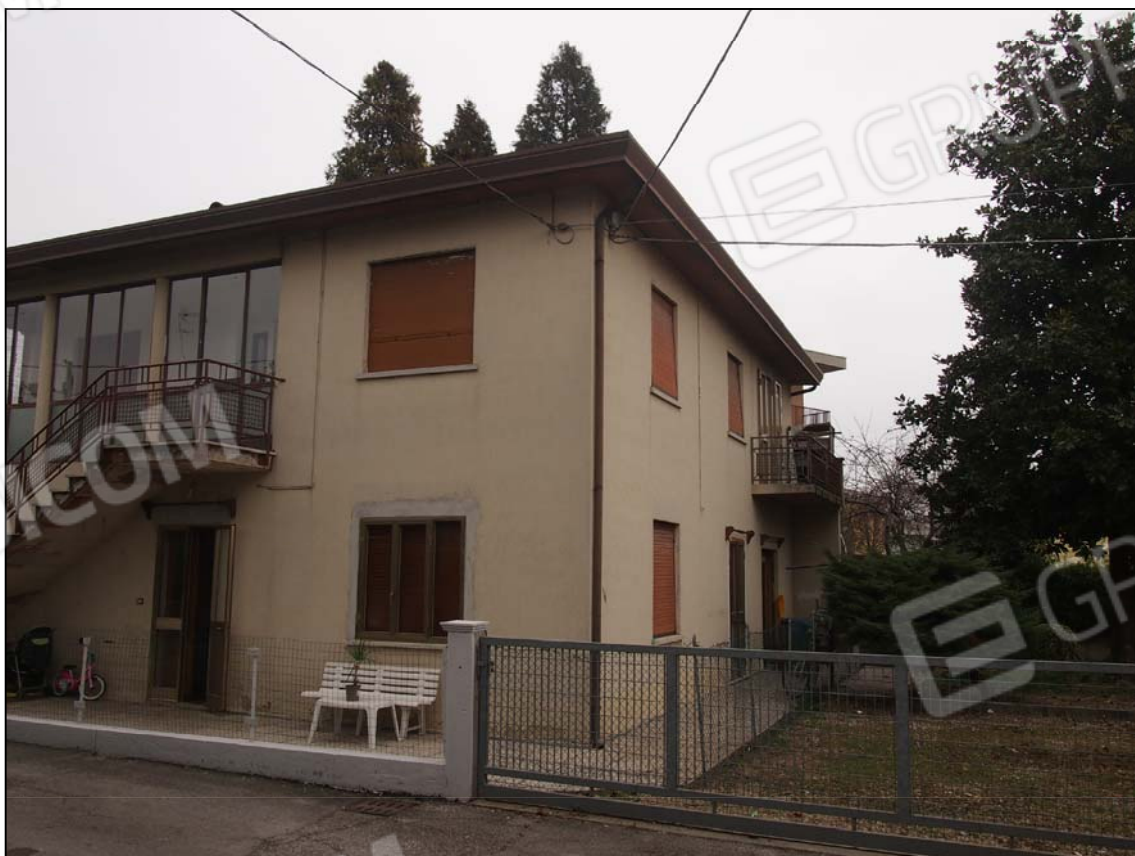
## FOTO 10

PROSPETTI SUD ed OVEST DA VIA F.LLI BANDIERA

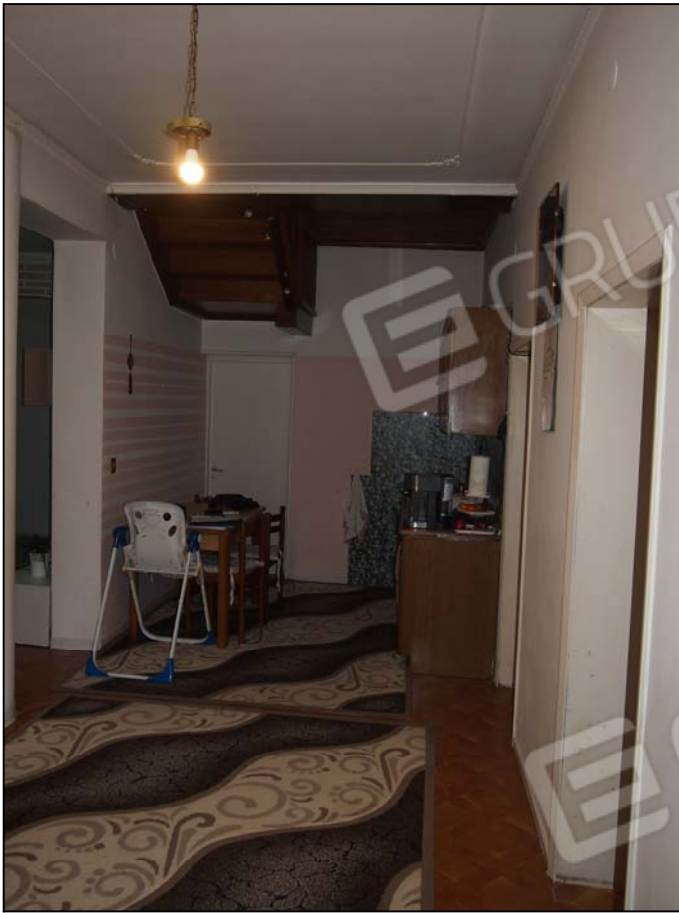
**FOTO 11**

ATRIO D'INGRESSO E ANGOLO  
COTTURA ADIACENTE L'ACCESSO  
AL LOCALE BAGNO

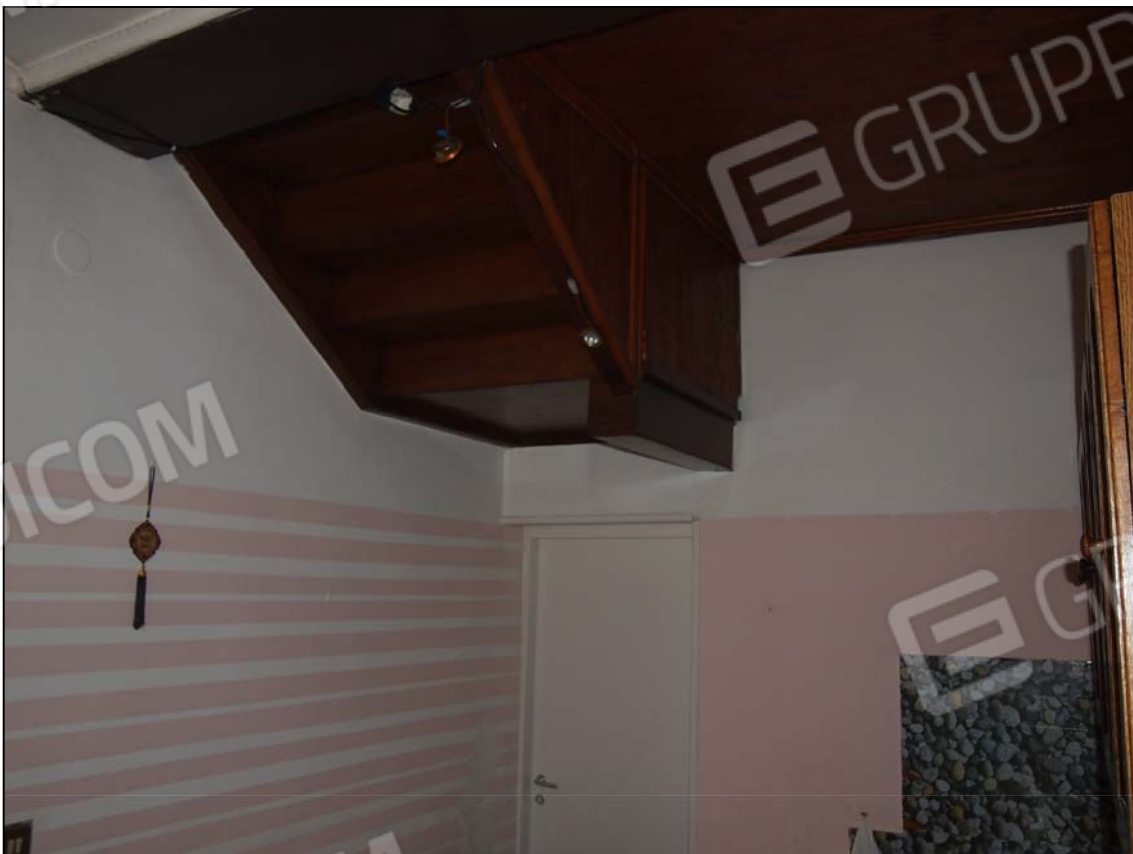
**FOTO 12**

PARTICOLARE DI QUANTO RIMANE DELLA DEMOLIZIONE DEL VANO SCALA

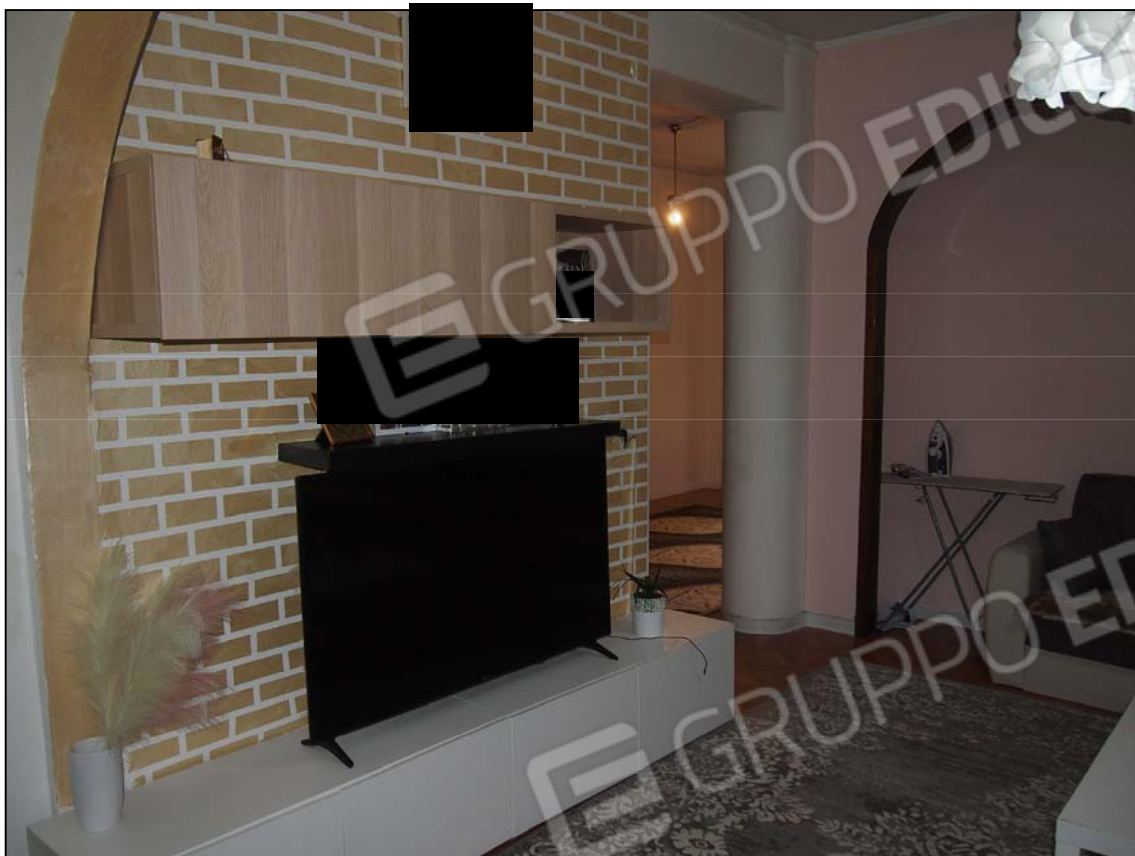
**FOTO 13**

ZONA PRANZO-SOGGIORNO

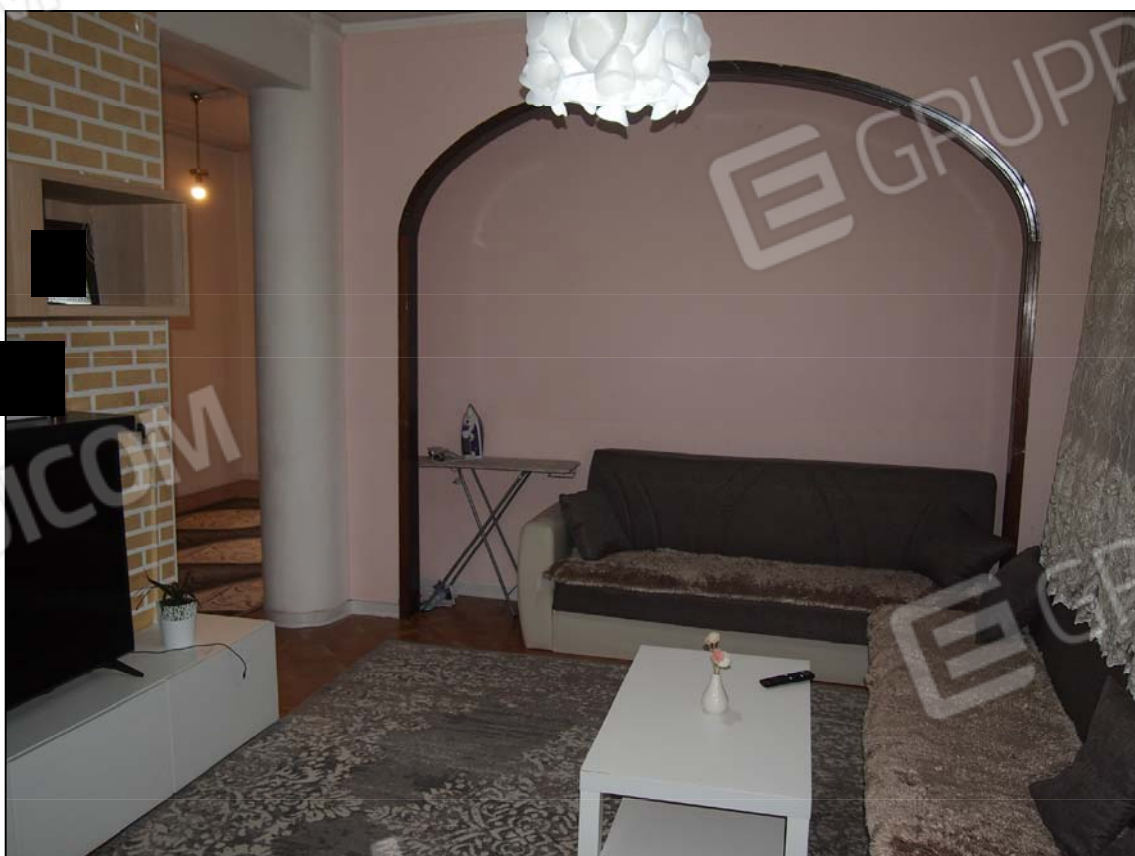
**FOTO 14**

PARTICOLARE NICCHIA DELLA ZONA PRANZO-SOGGIORNO

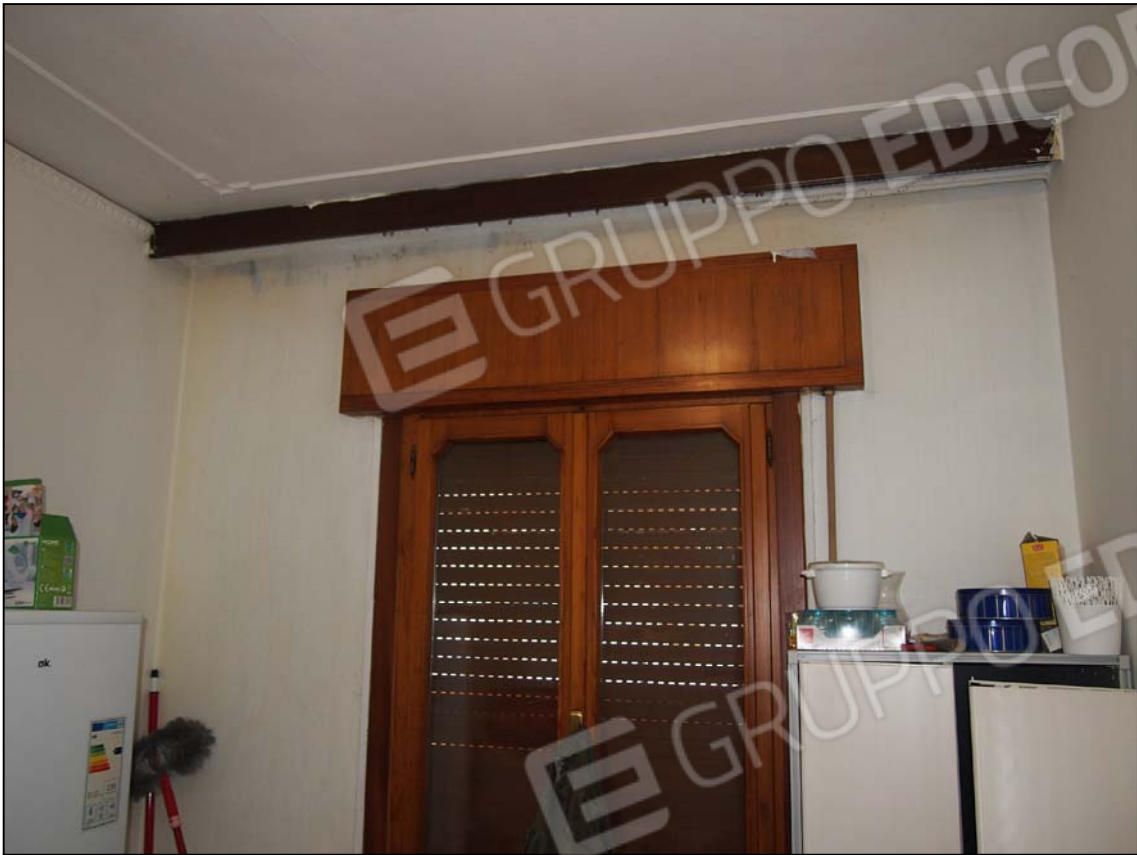
**FOTO 15**

STANZA ADIACENTE LA ZONA PRANZO-SOGGIORNO

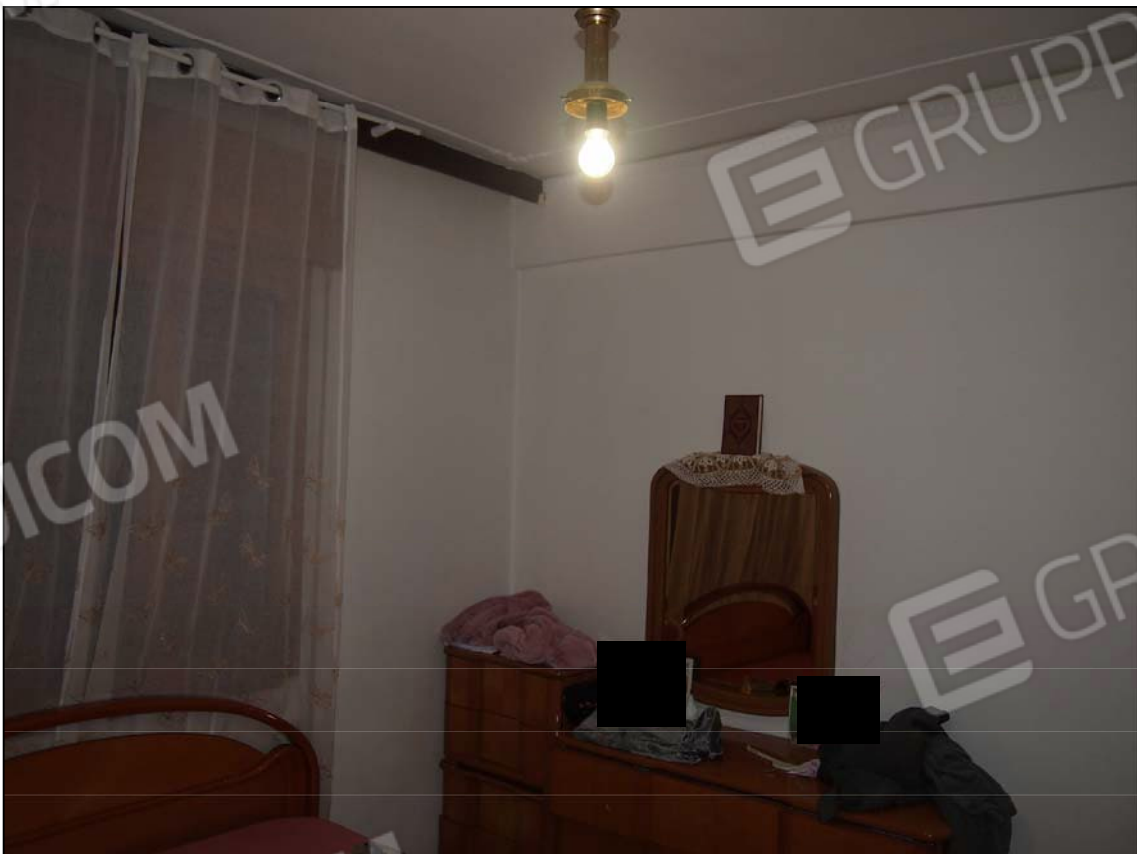
**FOTO 16**

CAMERA DA LETTO MATRIMONIALE

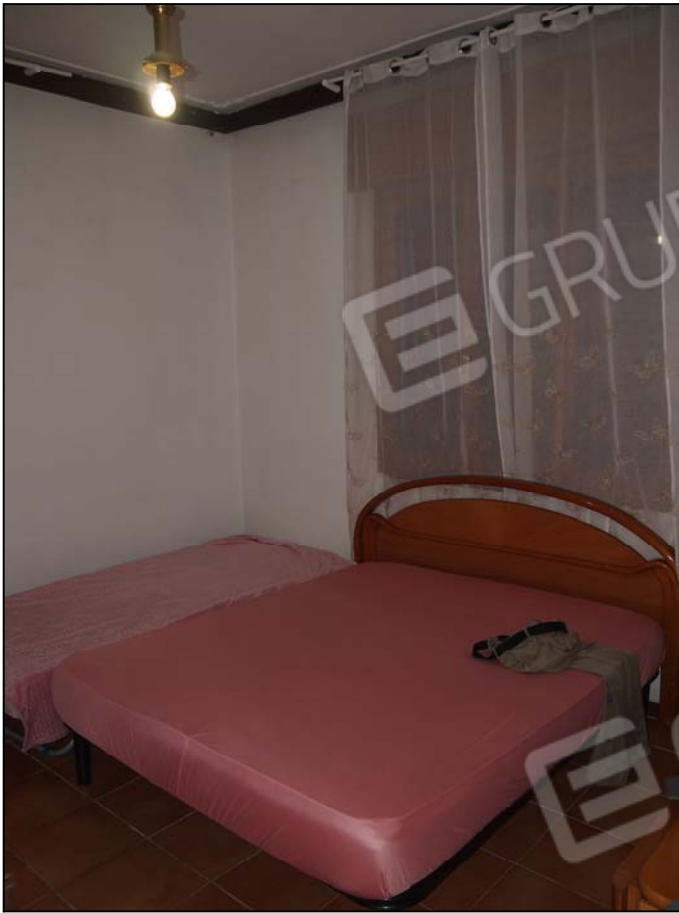
**FOTO 17**

ALTRA VISTA CAMERA MATIMONIALE

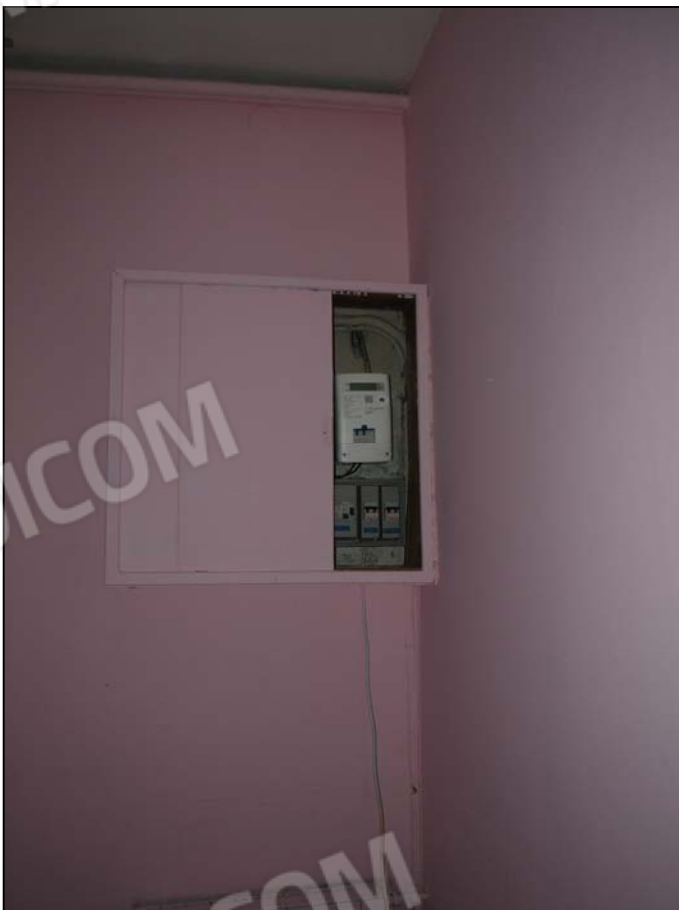
**FOTO 18**

PARTICOLARE CONTATORE GENERALE  
ALL'INTERNO DELLA SECONDA  
CAMERA UN TEMPO ADIBITA  
A CUCINA

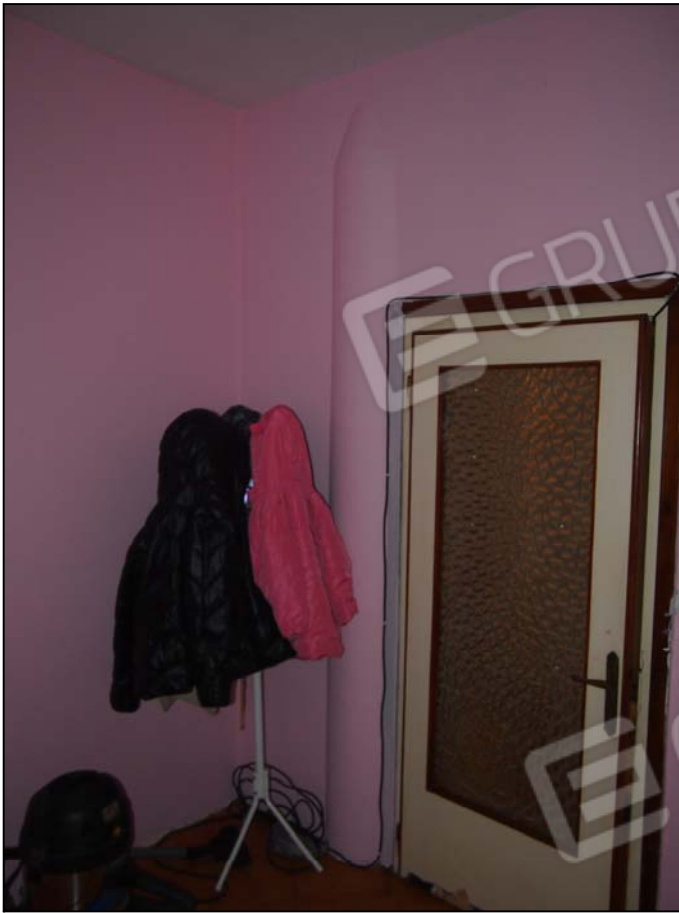
**FOTO 19**

INGRESSO ALLA SECONDA CAMERA  
DALL'ATRIO DISTRIBUTIVO

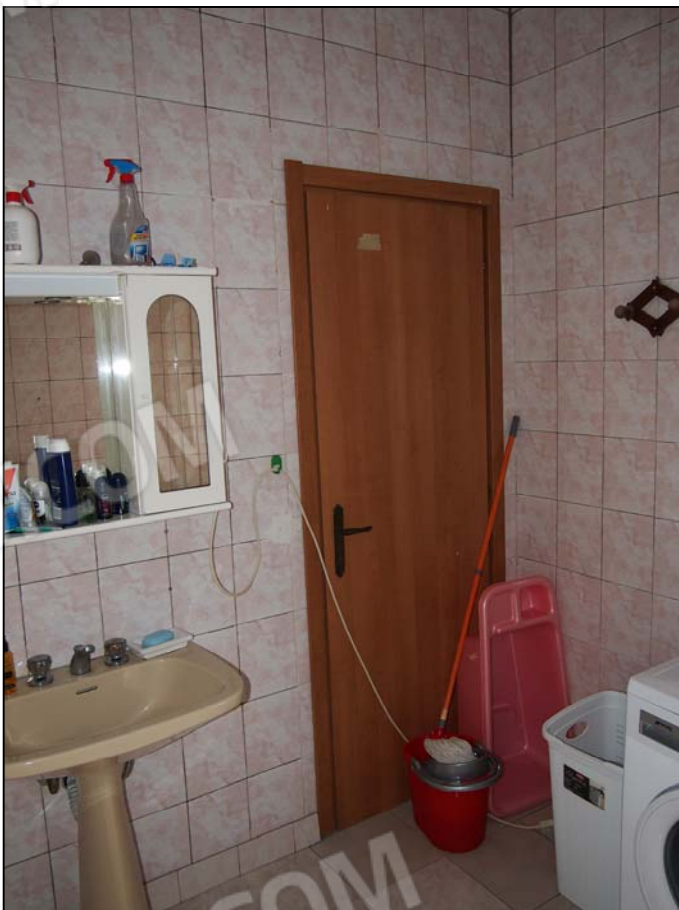
**FOTO 20**

LOCALE BAGNO: IN EVIDENZA  
LA PORTA CHE COMUNICA CON  
LA VERANDA ESTERNA

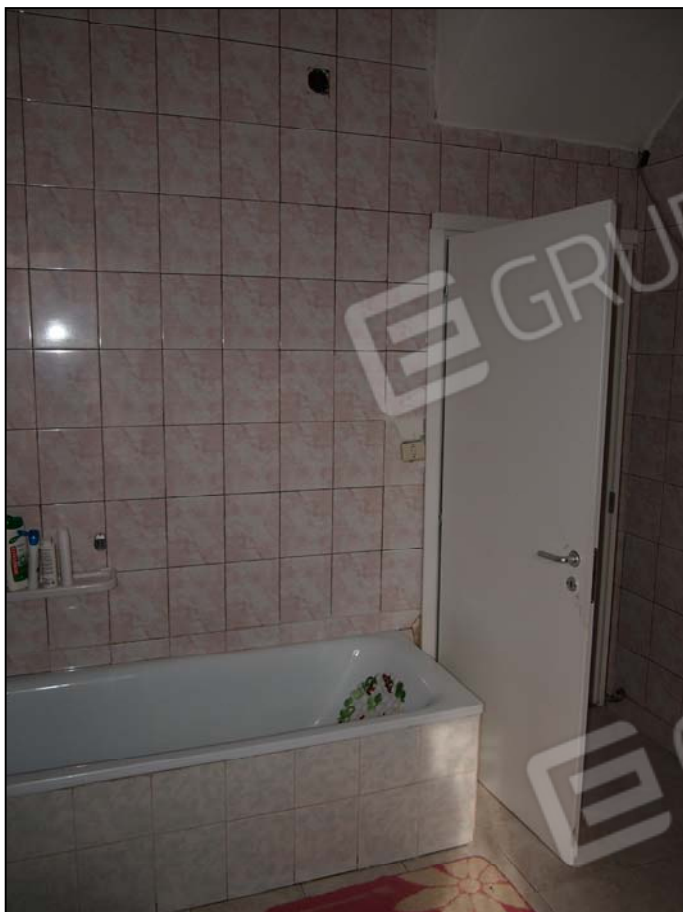
## FOTO 21

LOCALE BAGNO: IN EVIDENZA  
LA PORTA DI ACCESSO ADIACENTE  
L'ATRIO DISTRIBUTIVO.

LA PARETE DIVIDE L'ATTIGUO  
ANGOLO COTTURA

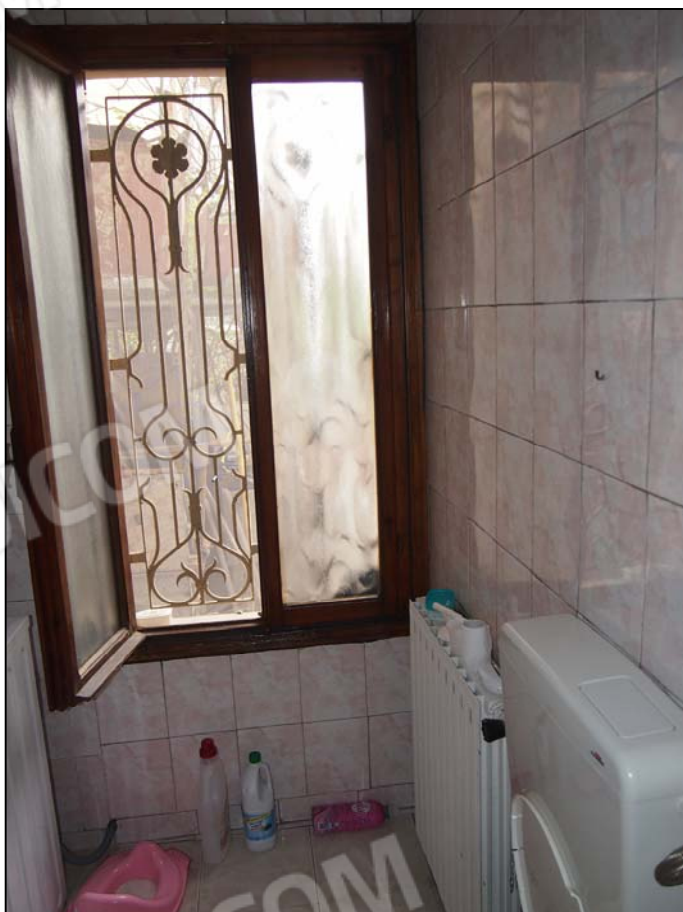
## FOTO 22

LOCALE BAGNO: PARTICOLARE  
FINESTRA CHE AFFACCIA SUL  
LATO EST (AREA SCOPERTA  
SU CUI INSISTE LA VASCA DI  
SEDIMENTAZIONE FOGNATURA

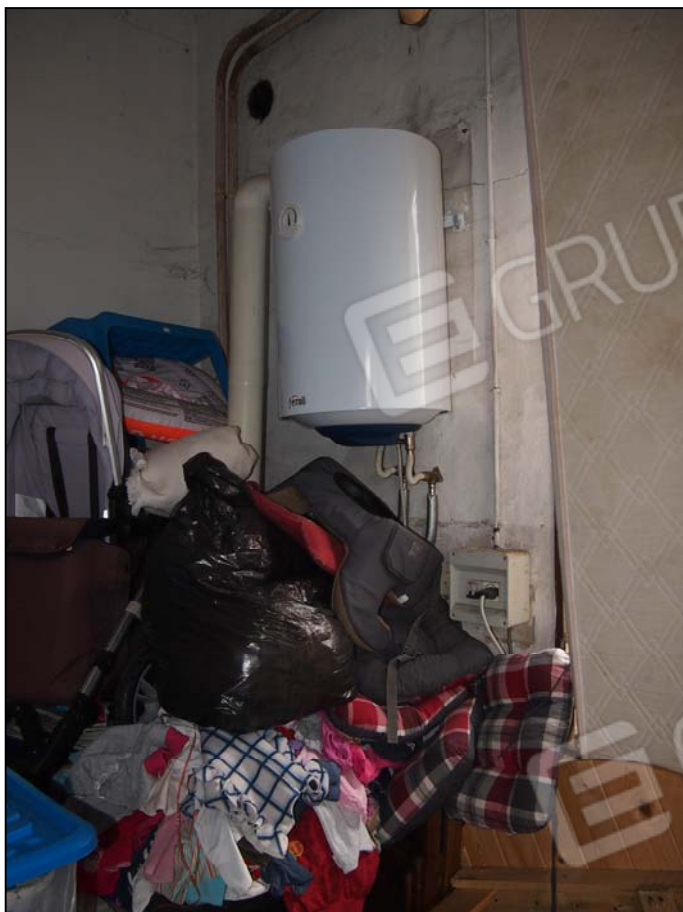
**FOTO 23**

LOCALE C.T. PARTICOLARE  
SCALDA BAGNO ELETTRICO  
PER LA PRODUZIONE DI  
ACQUA CALDA SANITARIA

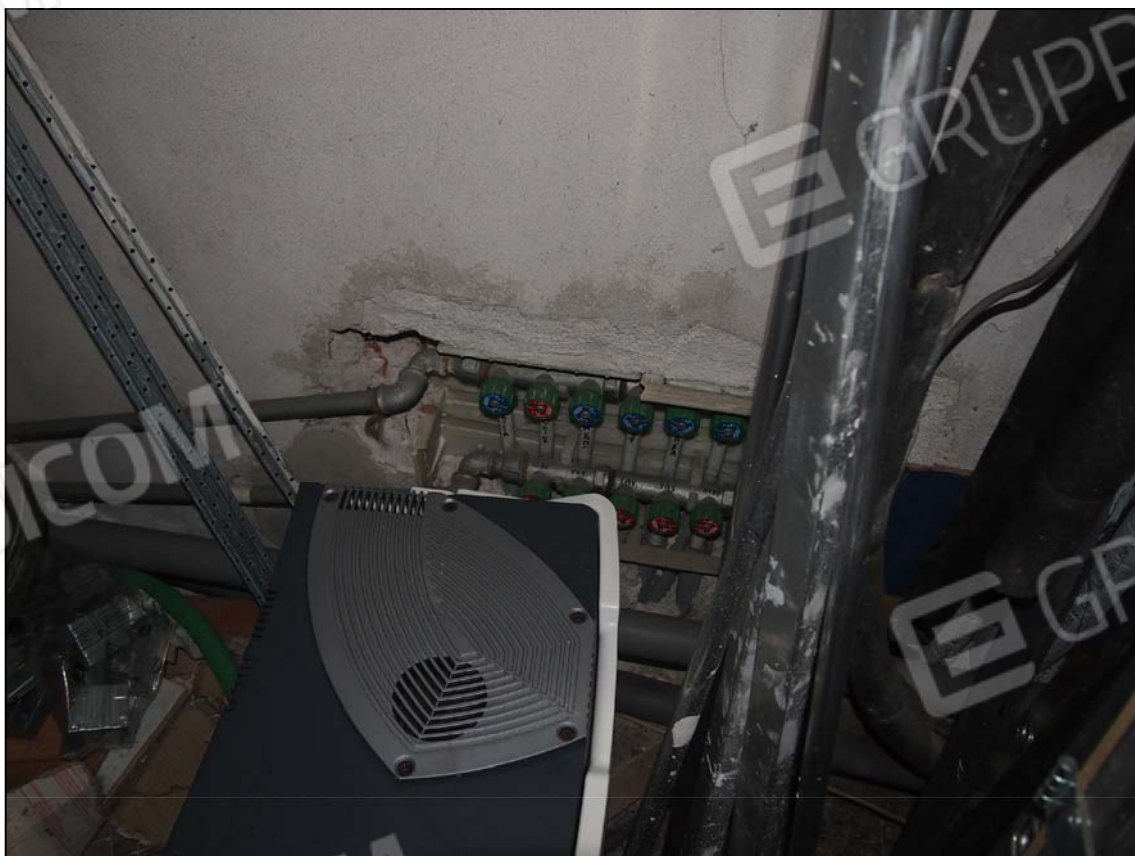
**FOTO 24**

LOCALE C.T. PARTICOLARE DELLE DERIVAZIONI DELL'IMPIANTO TERMICO

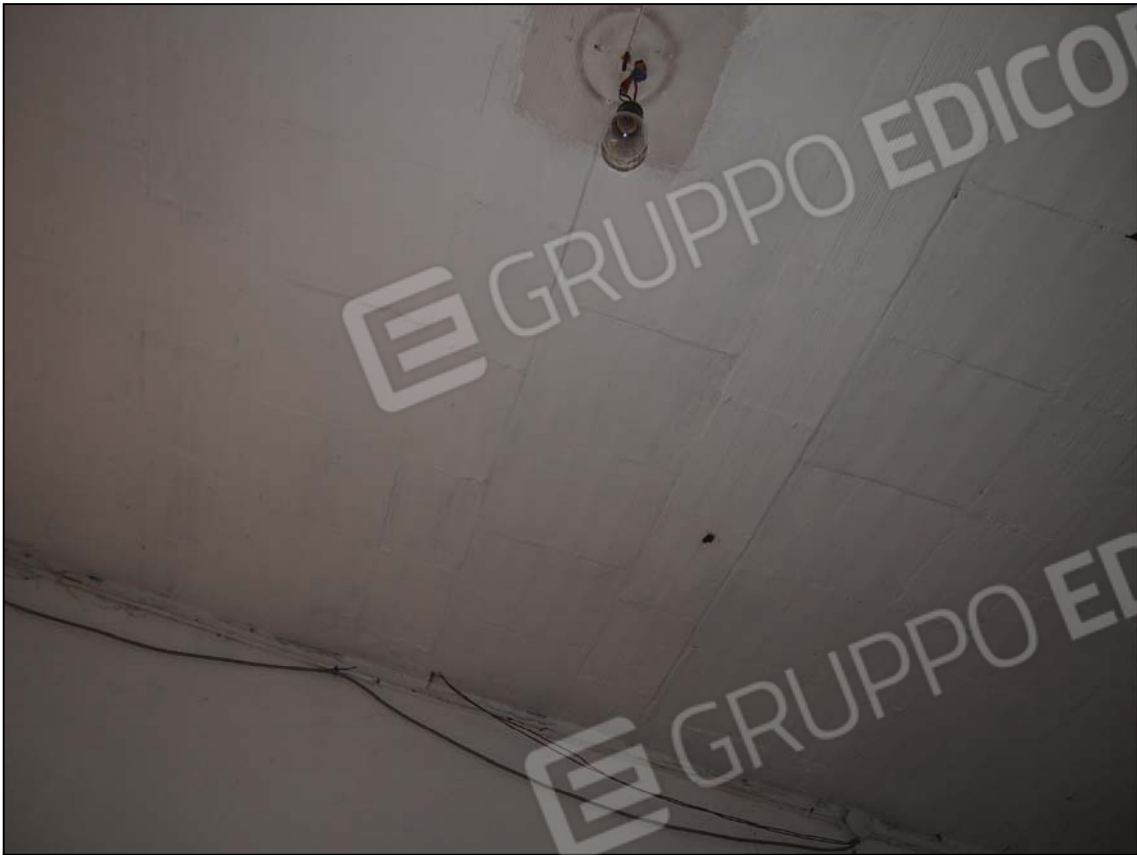
## FOTO25

PARTICOLARE SOFFITTO DELLA C.T. DOVE RISULTA ALLO STATO GREZZO  
AL DI SOPRA SI TROVA IL LOCALE CAMERA (EX SOGGIORNO)

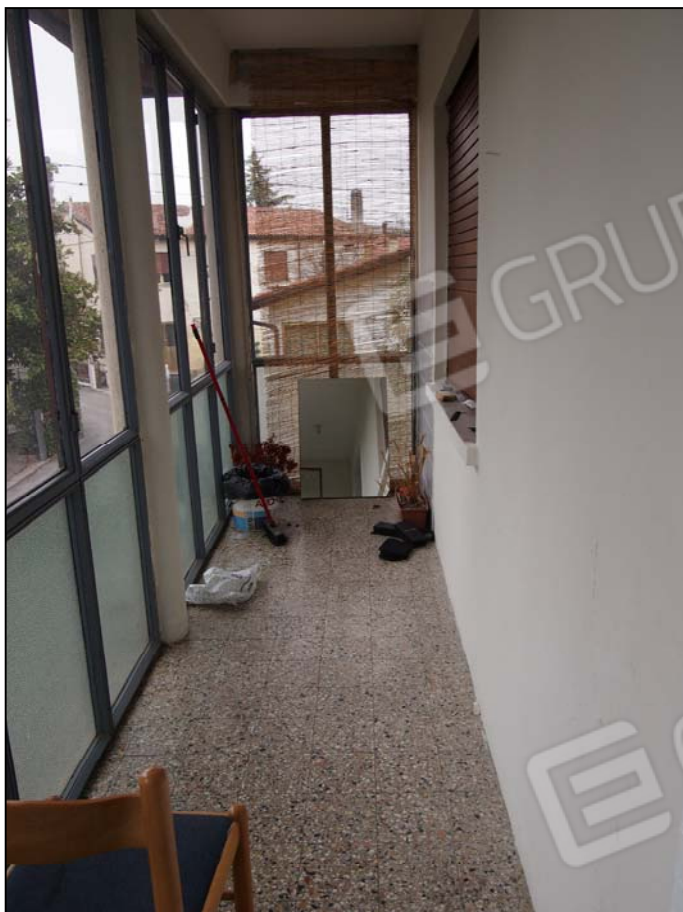
## FOTO 26

VERANDA D'INGRESSO

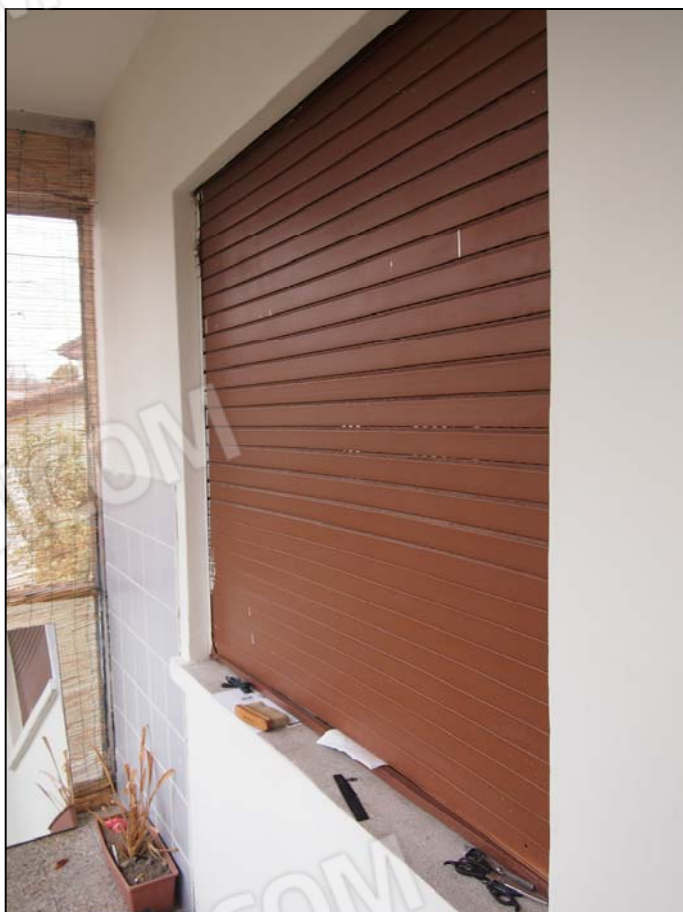
## FOTO 27

PARTICOLARE FINESTRA DELLA VERANDA CHE ERRONEAMENTE NON E' STATA INSERITA NELLA SCHEDA CATASTALE MA CHE ERA PRESENTE FIN DALL'INIZIO

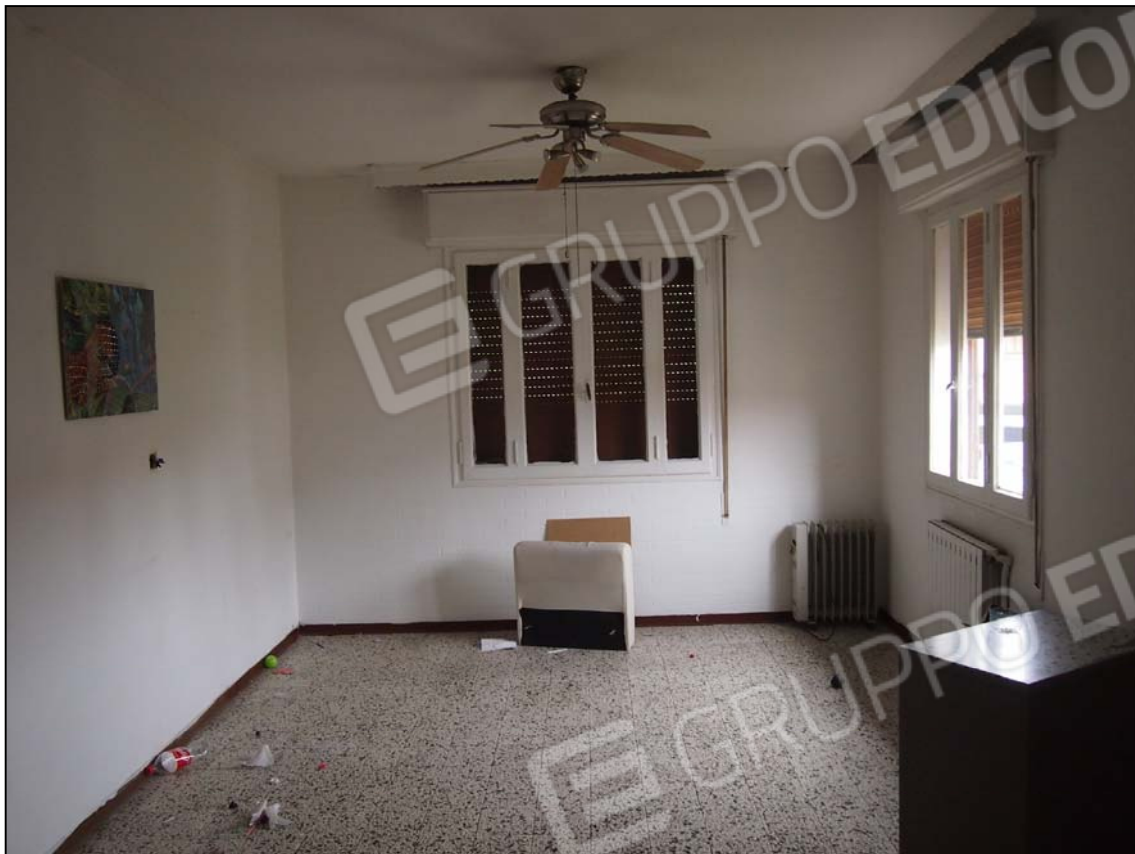
**FOTO 28**

VISTA DELLA ZONA A GIORNO IN DIREZIONE OVEST
