**TRIBUNALE DI TREVISO**  
**SEZIONE ESECUZIONI IMMOBILIARI**

**ESECUZIONE IMMOBILIARE 374/2019**

**ALLEGATO "F"**

**- Documentazione fotografica -**

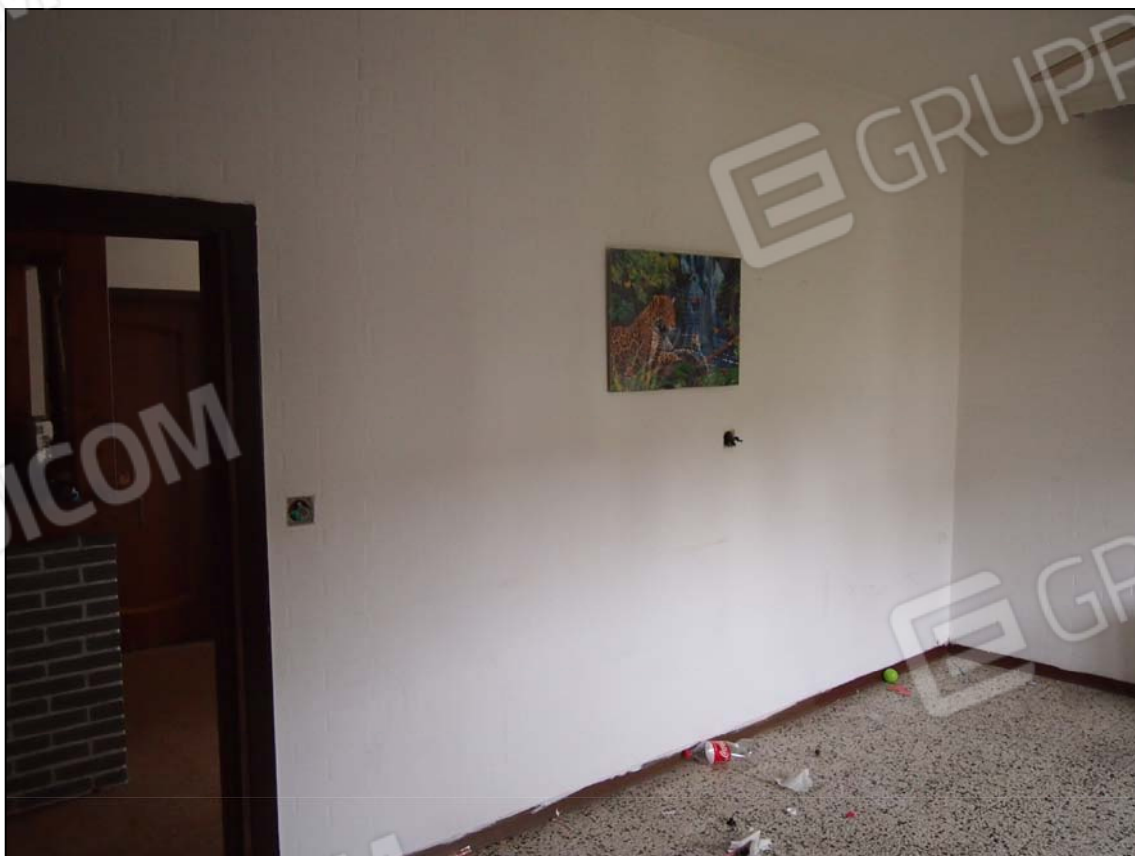
**FOTO 29**

ZONA GIORNO: INGRESSO DALL'ATRIO

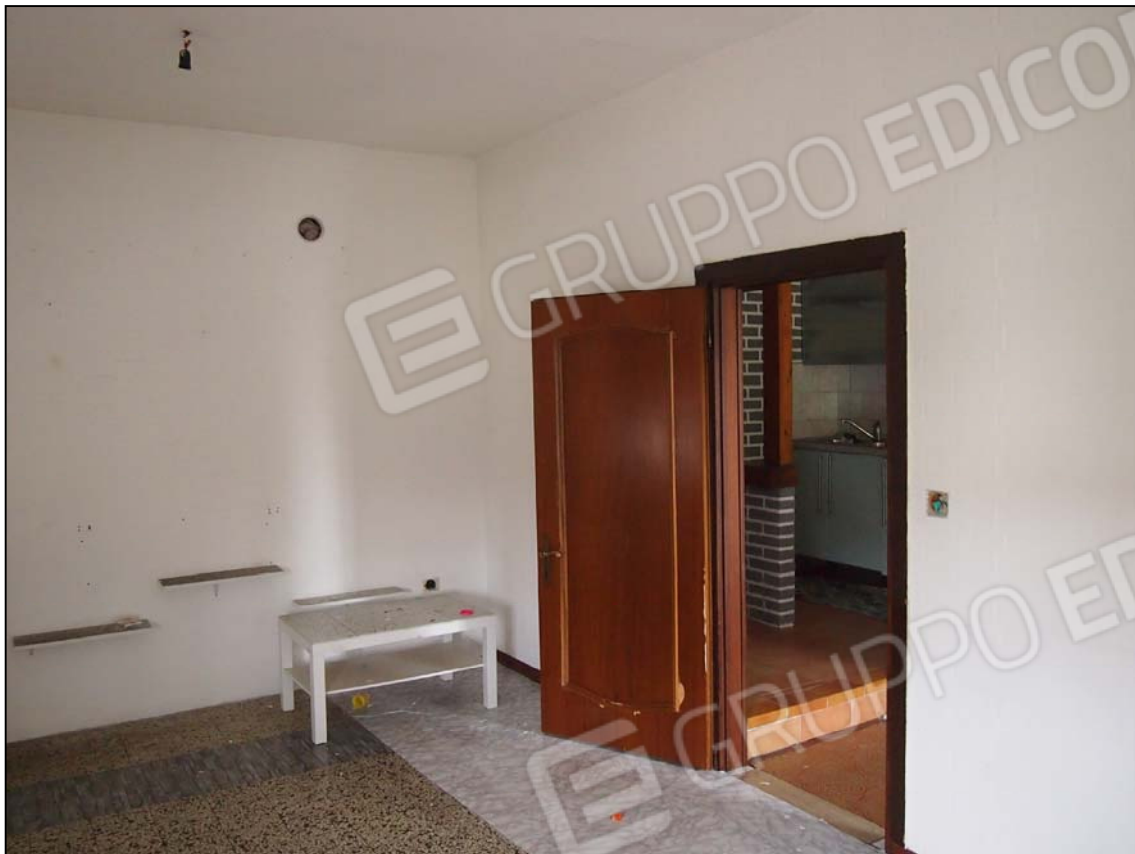
**FOTO 30**

ZONA GIORNO PARETE AD EST LIMITROFA AL LOCALE BAGNO

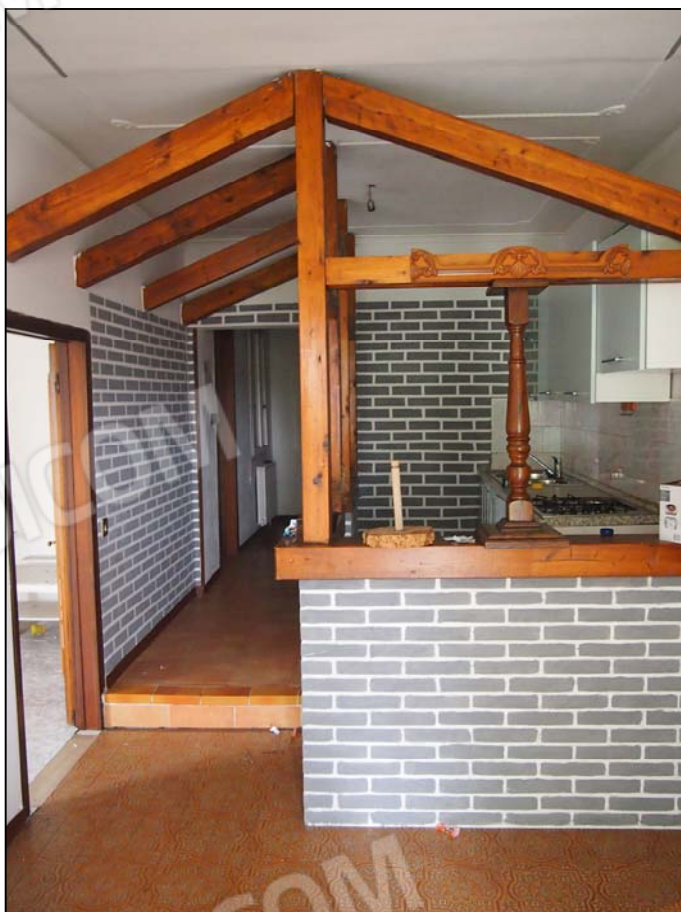
**FOTO 31**

ANGOLO COTTURA CON  
TRAVATURE IN LEGNO A VISTA  
E PAVIMENTAZIONE RIALZATA  
A COPERTURA DEL VANO SCALA

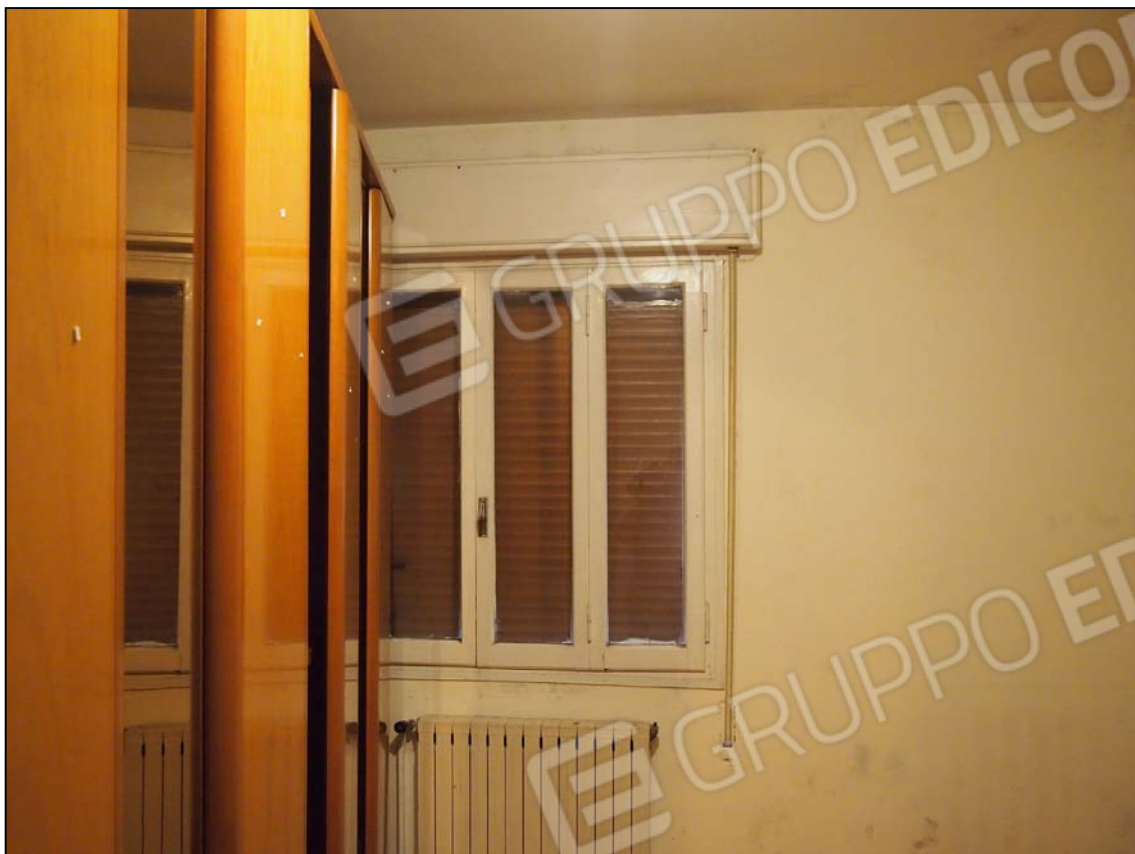
**FOTO 32**

PRIMA CAMERA PARETE A OVEST

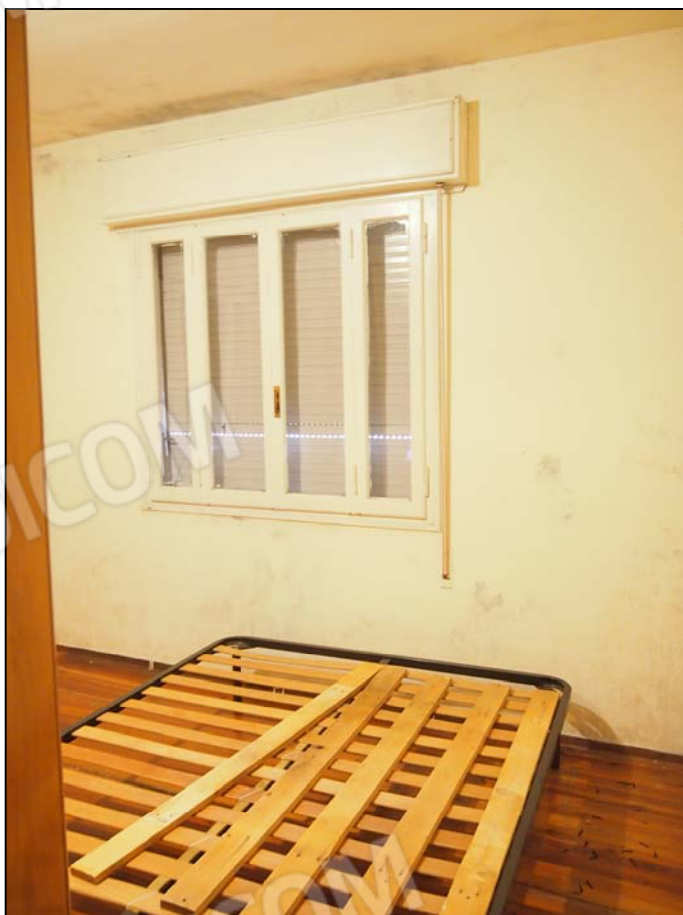
**FOTO 33**

ALTRA VISTA PRIMA CAMERA

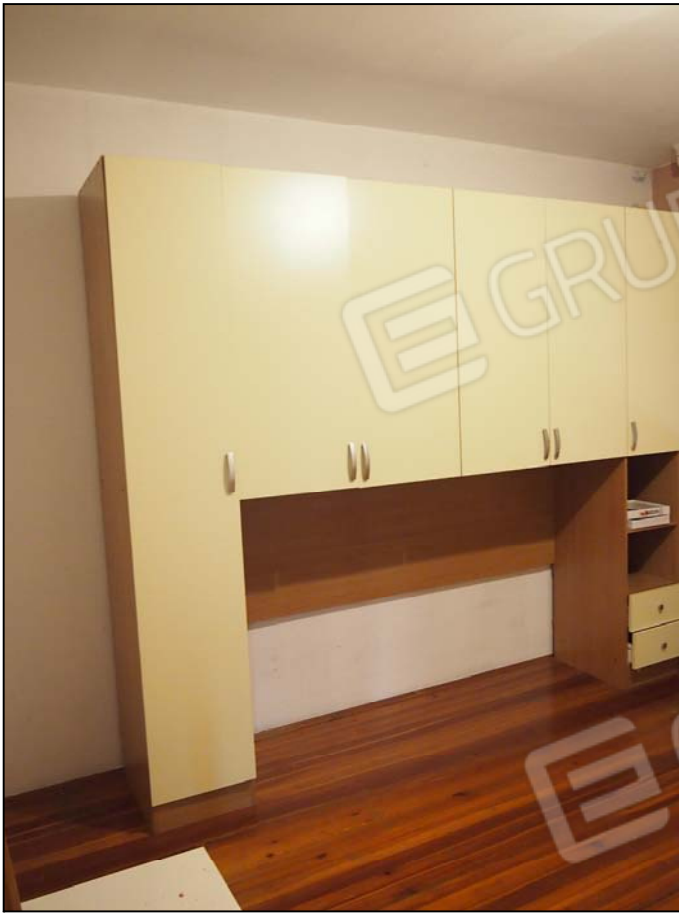
**FOTO 34**

SECONDA CAMERA

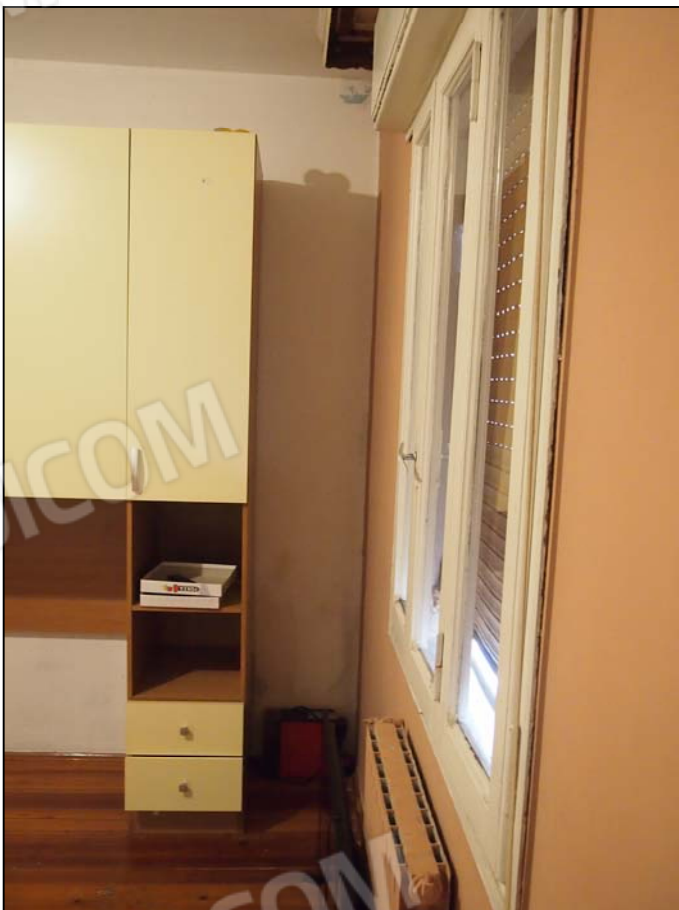
**FOTO 35**

SECONDA CAMERA PARETE SUD

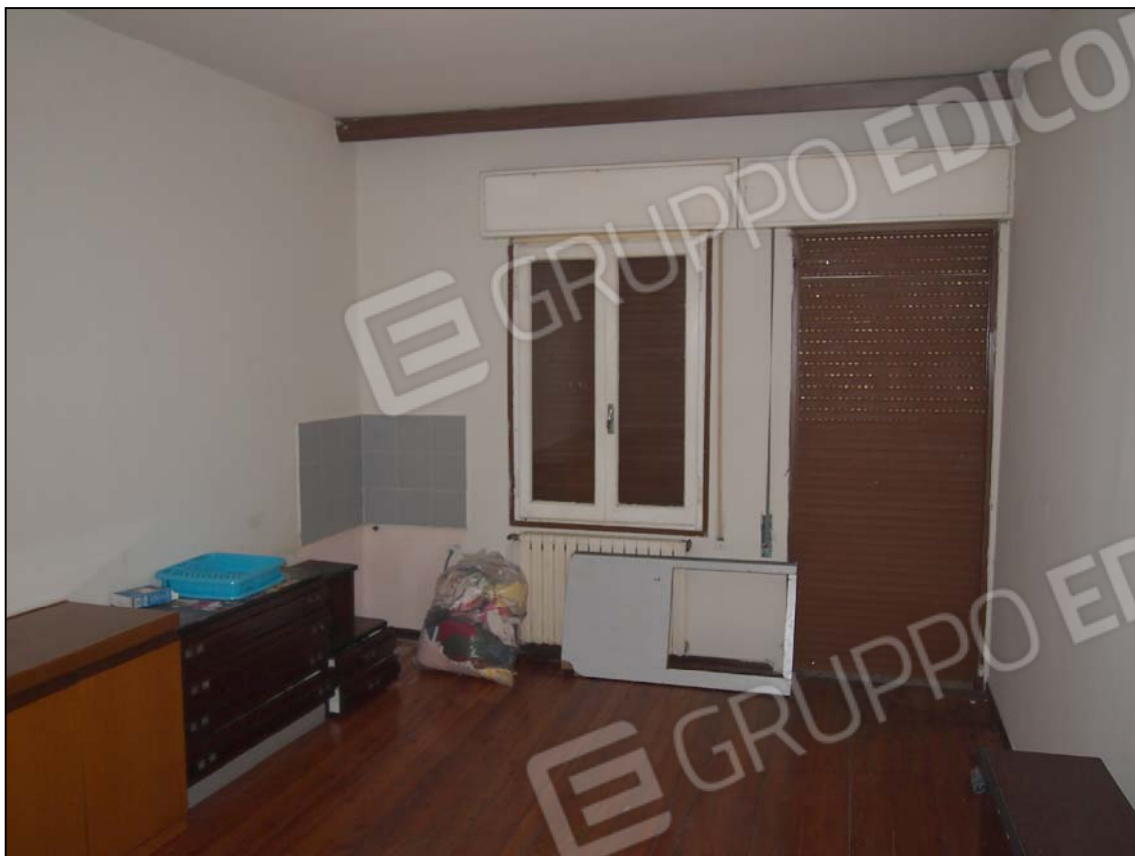
**FOTO 36**

TERZA CAMERA (EX SOGGIORNO) PARETE A SUD

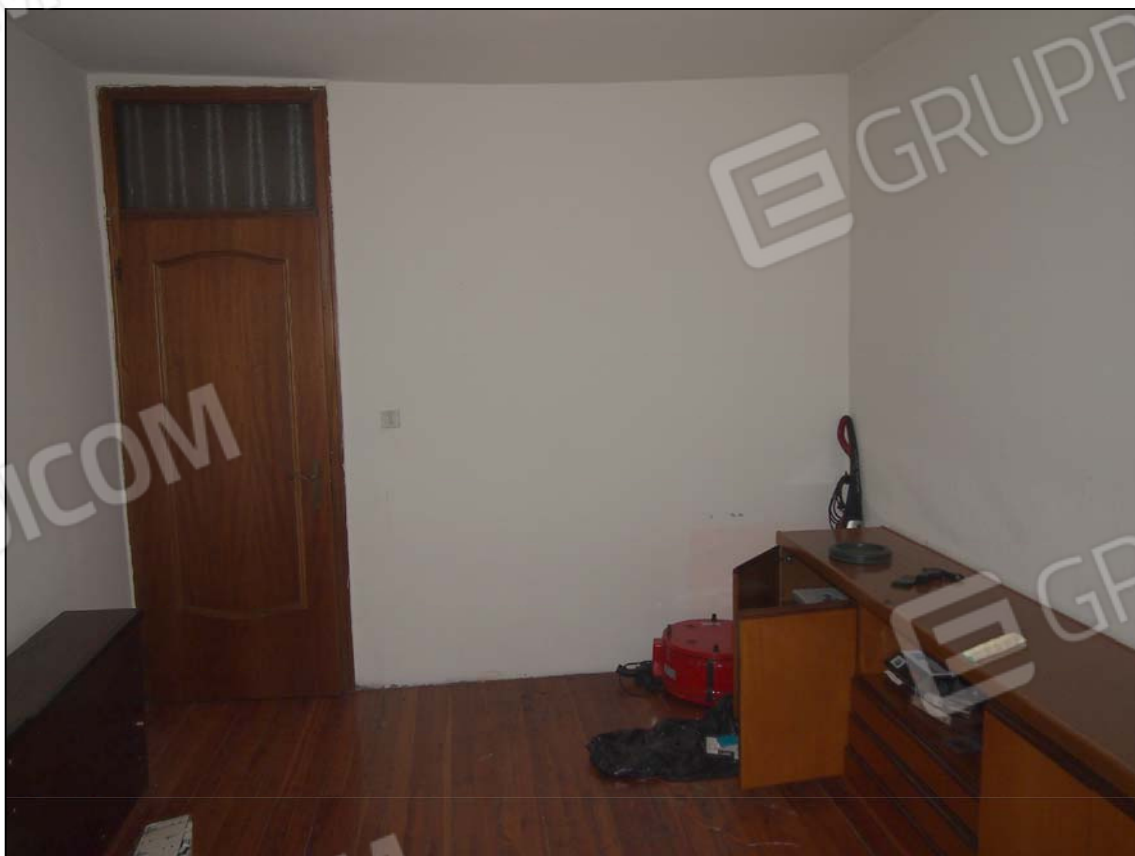
**FOTO 37**

INGRESSO ALLA TERZA CAMERA DAL DISIMPEGNO

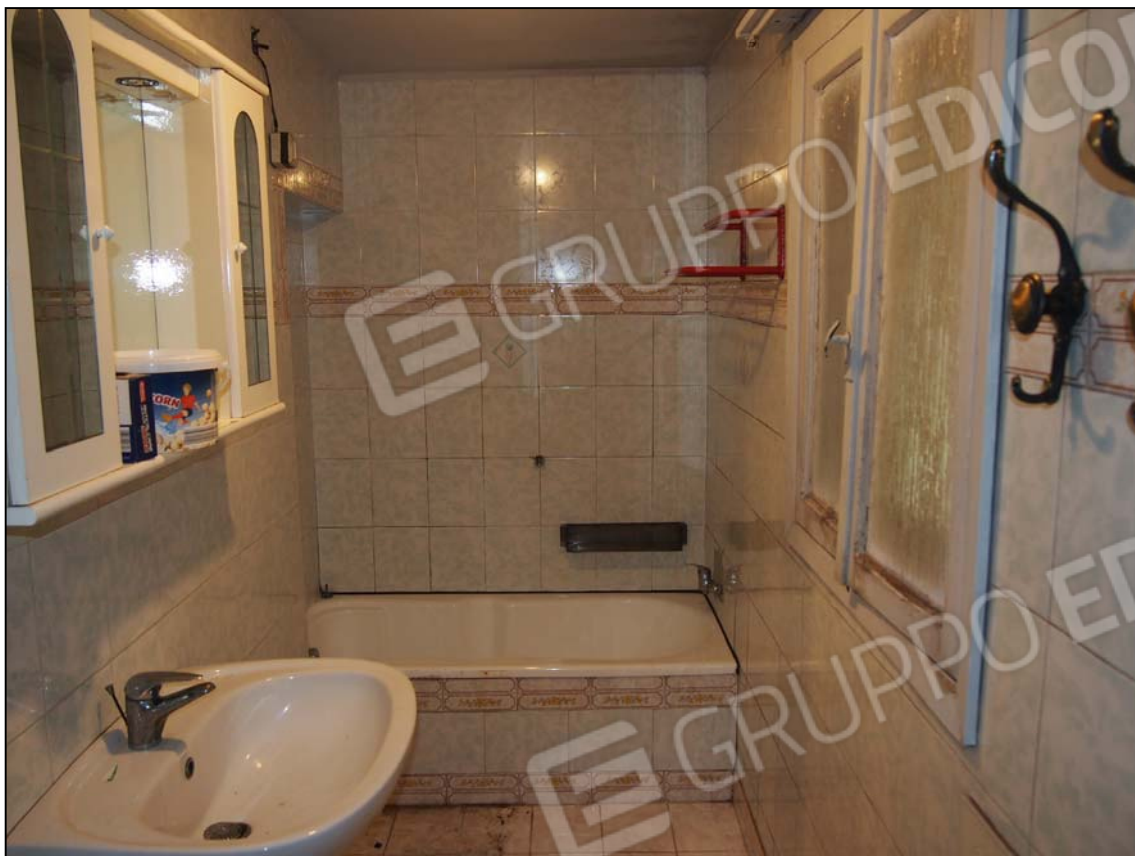
FOTO 38

LOCALE BAGNO PARTICOLARE DEL SERRAMENTO VETUSTO
