## TRIBUNALE DI TREVISO

### Esecuzione Immobiliare n. 54/2022

LOTTO UNICO - Follina (TV), Via Molino n. 1

APPARTAMENTO

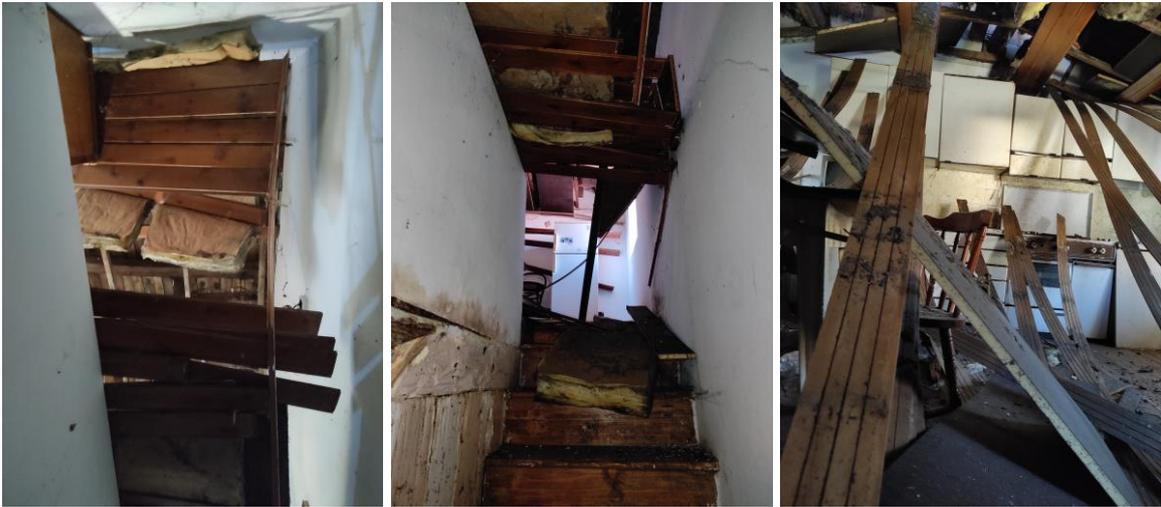
tavia, poiché parte della copertura era crollata anche sulla scala pertinenziale (come si evince dalle foto sotto riportate), ne risultava inibito l'uso.

*Mn. 1380 sub. 5: scala interna e vista sulla zona giorno*

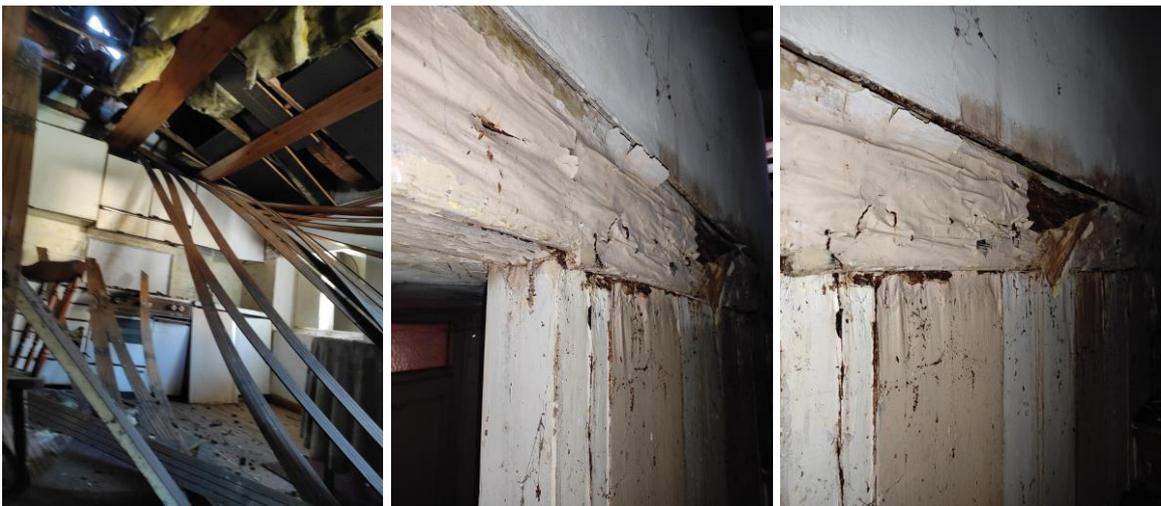
*Mn. 1380 sub. 5: zona giorno e particolare travatura in legno del solaio 2<sup>^</sup> piano (zona scala)*

Inoltre, anche a causa delle inevitabili infiltrazioni riconducibili al danno della copertura, nell'unità del piano primo collocata al di sotto dell'unità pignorata (proprietà di terzi, aperta e anch'essa in stato di abbandono) si è potuto accertare un grave imbibimento e ammaloramento del solaio in legno interpiano (tra 1<sup>^</sup> e 2<sup>^</sup> piano) che in parte risultava crollato; tale stato confermava l'impossibilità di accedere in sicurezza al bene pignorato.

*Allo stesso modo va precisato che la messa in sicurezza ed il ripristino dei solai interpiano interessano sia l'unità del piano primo (proprietà di terzi) che quella del piano secondo (bene pignorato), che dovranno quindi compartecipare alle spese di messa in sicurezza e ripristino. L'inaccessibilità dei luoghi non consente di definire né l'entità del danno né i presumibili costi di ripristino; inoltre, in assenza di ulteriori informazioni, non è possibile esprimere alcuna valutazione sull'imputabilità dei danni.*

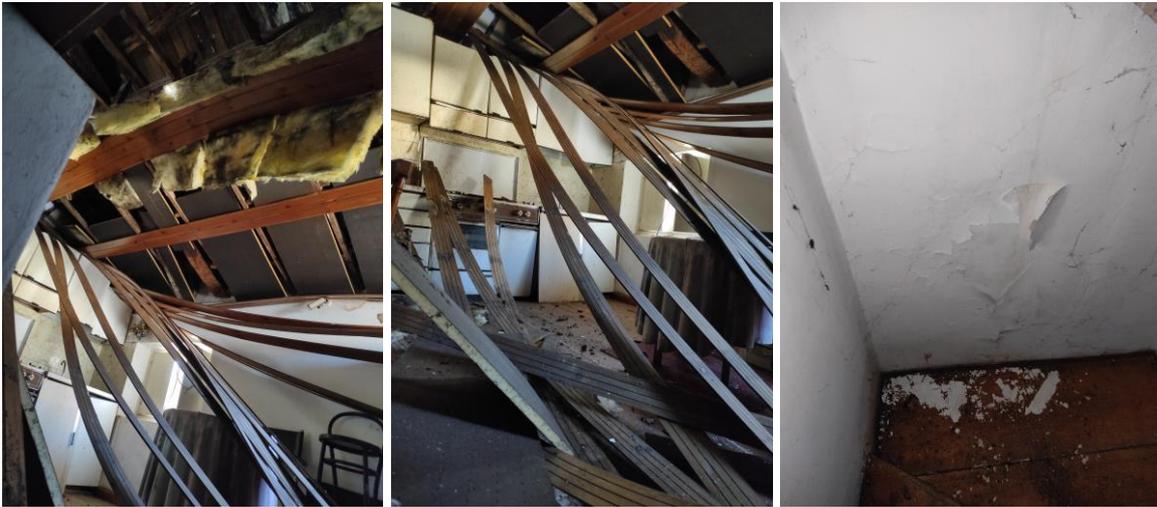
presumibilmente intonacate e tinteggiate (così si rilevano, infatti, nel vano scale, dove vi è inoltre presenza di sfaldamento).

*Copertura - pavimentazione Cucina - pareti vano scale*

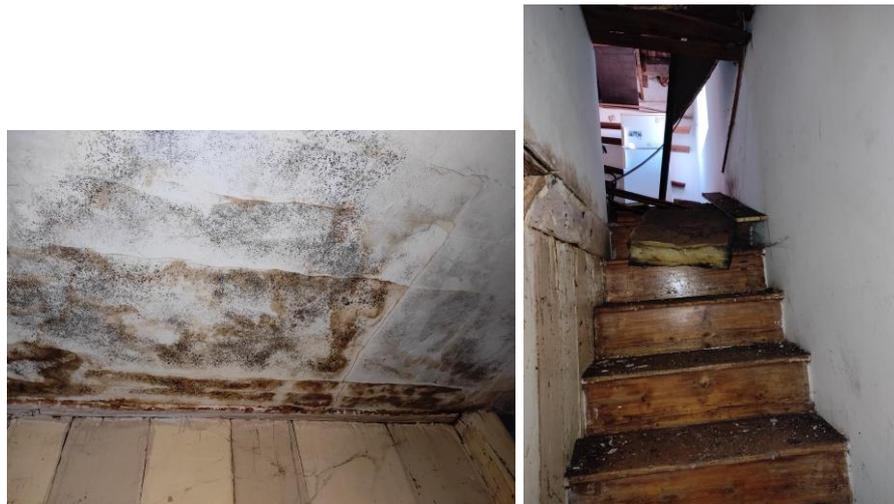
*Ingresso unità (particolare intradosso solaio) e scala in legno*

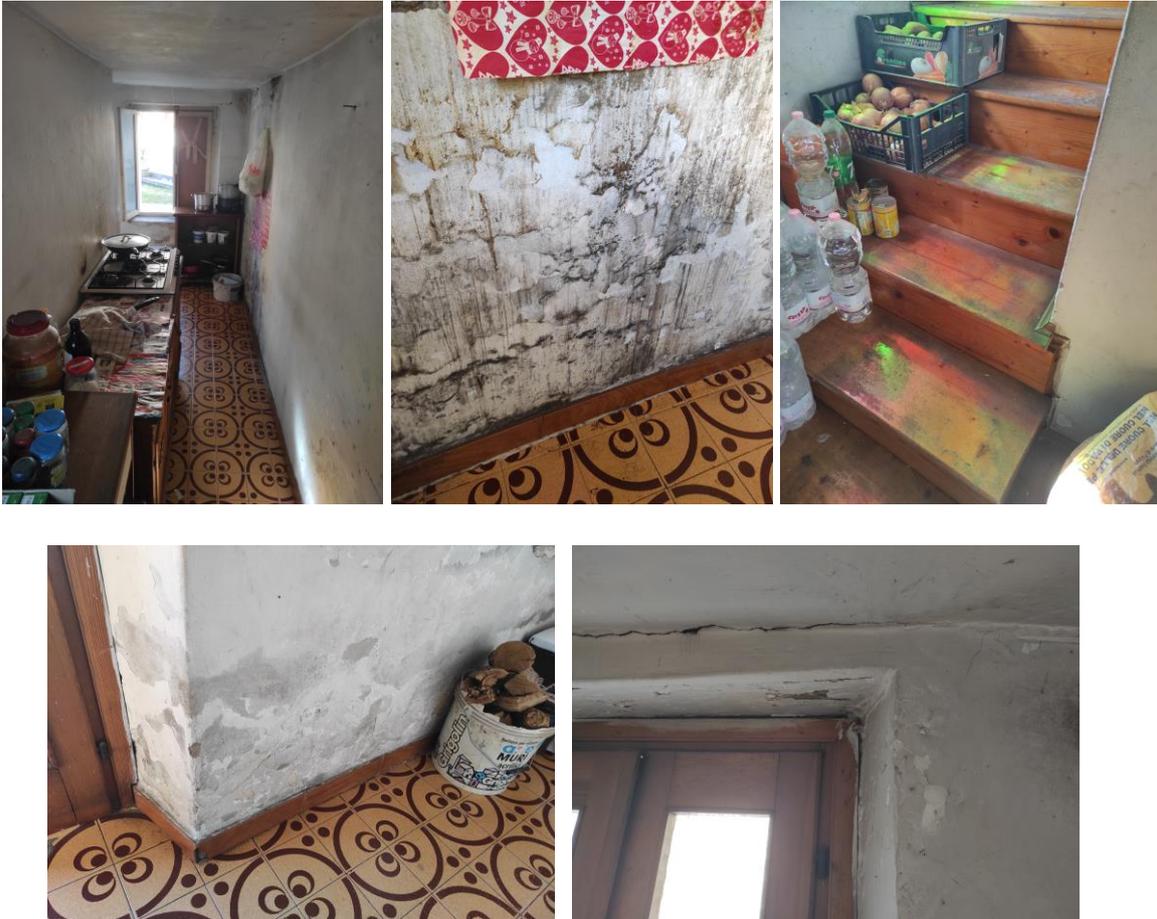
L'ingresso e il vano scale, comuni all'alloggio e alle due unità poste rispettivamente ai piani terra e primo della porzione nord del fabbricato (mn. 1380), si presentano in cattivo stato conservativo; al momento del sopralluogo gli spazi risultavano occupati da mobili e generi alimentari, e vi erano segni di un utilizzo degli stessi come area di cottura (presenti fornelli collegati ad una bombola del gas).

La scala comune è in legno (sia alzate che pedate) mentre il pavimento è rivestito con piastrelle (sia al piano terra che nel disimpegno al piano primo); le pareti sono intonacate e tinteggiate, gravemente ammalorate per la presenza di ampie fessurazioni e infiltrazioni con presenza di muffa e sfaldamento superficiale.

*Particolari dell'ingresso comune*

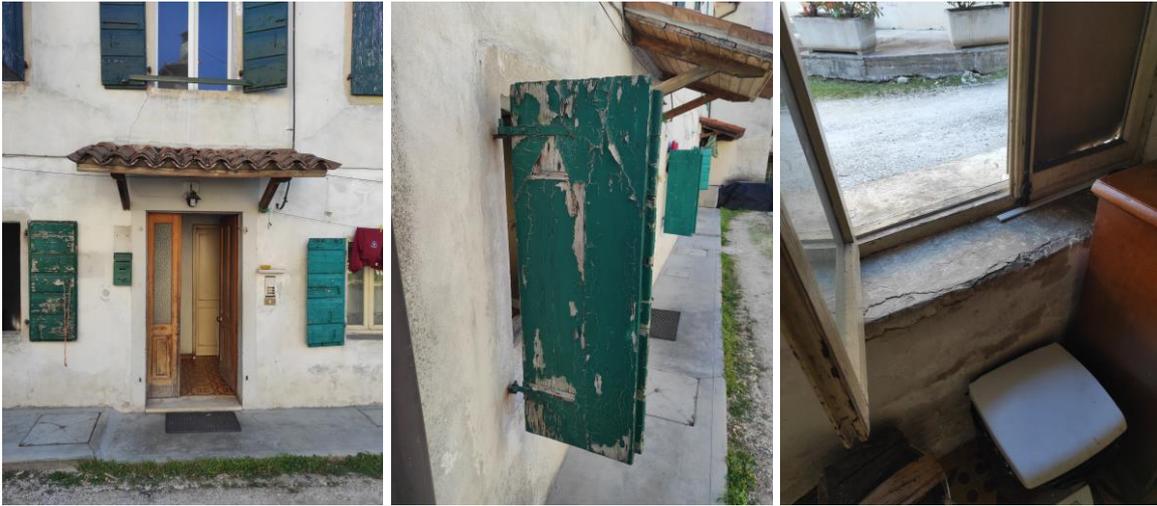
La porta di ingresso è in legno con inserti in vetro, ed è protetta da una piccola tettoia a sbalzo rivestita con coppi; sul fronte principale è presente una finestra, priva di piana/davanzale, con telaio in legno, vetro semplice (laddove presente) e balconi in legno verniciato; sul prospetto verso il torrente Follina è presente un foro privo di serramento ma protetto da una grata in ferro.

Tutti i serramenti si trovano in pessimo stato conservativo.

*Prospetto principale*

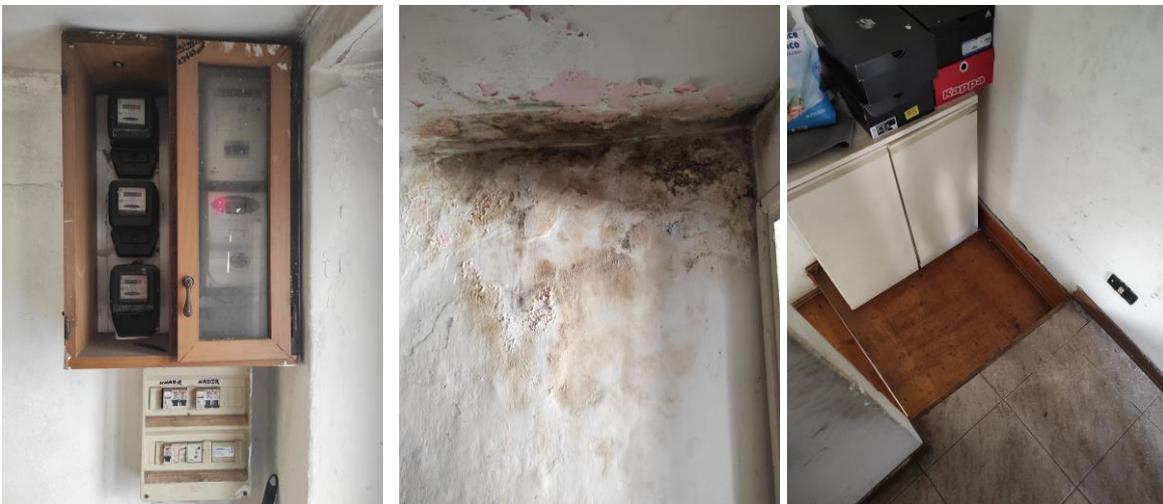
Nell'ingresso al piano terra sono presenti vecchi contatori dell'energia elettrica (presumibilmente inattivi) e due contatori di nuova generazione; non è stato tuttavia possibile accertarne il funzionamento né la pertinenza o meno degli stessi agli spazi comuni o al bene pignorato.

*Contatori su Ingresso comune - Disimpegno comune (piano primo)*

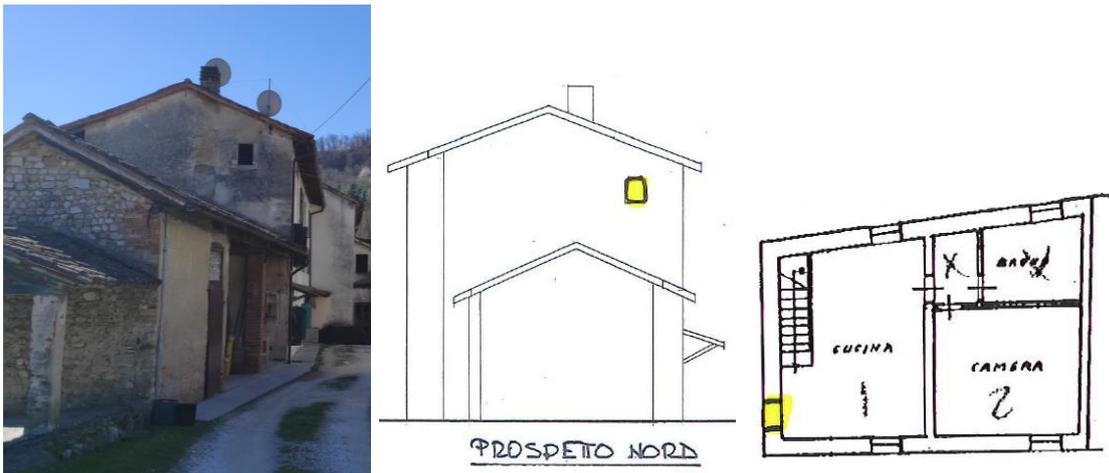
È stato tuttavia possibile rilevare, sul prospetto nord dell'unità, una forometria priva di serramento (per quanto rilevabile) che non risulta segnalata (e quindi autorizzata) né sulla Tav. 2 del Condono Edilizio n.1/1985 né sulla planimetria catastale.

*Stato di fatto - stato autorizzato (Cond. Ed. 1/1985) - planimetria catastale*

Trattasi di una difformità che potrà essere regolarizzata previo **ripristino dello stato dei luoghi** (tamponamento del foro) oppure previa presentazione di una **pratica edilizia in sanatoria** e la corresponsione della relativa sanzione amministrativa che potrà essere determinata dall'Ufficio tecnico comunale al termine della necessaria istruttoria; in quest'ultimo caso, ai costi del procedimento amministrativo (sanzione, spese vive e di gestione della pratica) andranno aggiunte le competenze professionali del tecnico incaricato della predisposizio-

ne e presentazione della suddetta pratica, che forfettariamente si quantificano in non meno di € 1.500,00 (oltre IVA, oneri fiscali e spese vive), nonché i costi necessari per la regolarizzazione catastale, che si potrà eseguire con la presentazione di una pratica **DOCFA di variazione della planimetria catastale**, ad un costo di € 50,00 di tributo catastale (salvo diversa determinazione dell'ufficio competente) e di € 800,00 (oltre IVA, oneri fiscali ed eventuali spese vive) di competenze professionali del tecnico incaricato della predisposizione e deposito della pratica.
