TRIBUNALE DI TREVISO
Sezione Esecuzioni Immobiliari
Esecuzione immobiliare n. 315/2022

ELABORATO PERITALE

Oggetto della presente perizia è un'unità immobiliare a destinazione residenziale in Via Villa 112 a Segusino posta su tre piani fuori terra, piano terra, primo piano e soffitta, parte di un più ampio fabbricato in linea costruito a inizio Novecento.

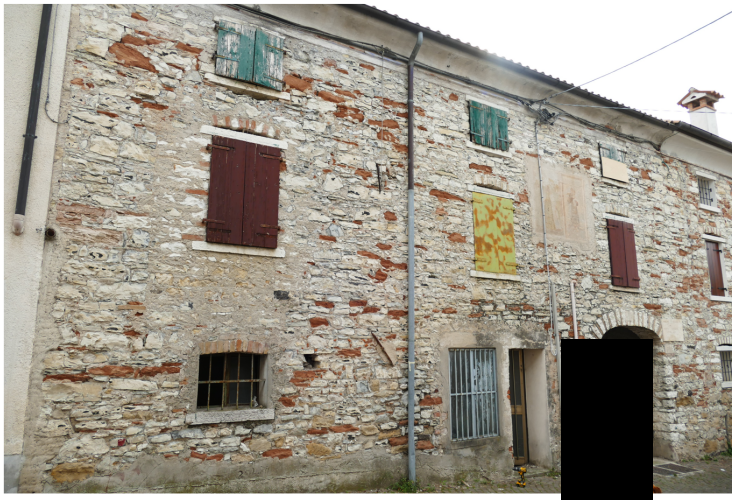
Fabbricato oggetto di pignoramento visto da Via Villa (facciata nord)

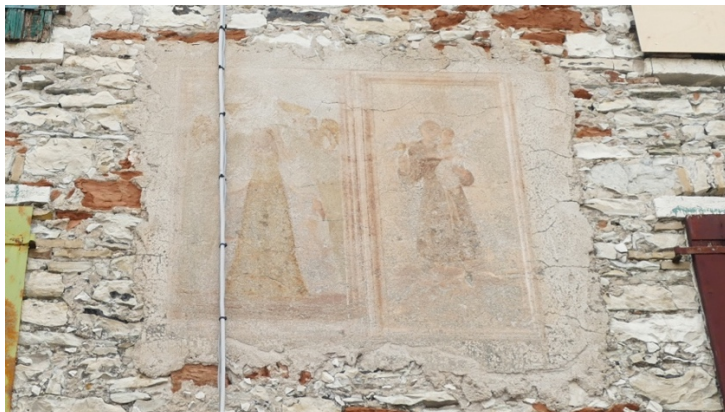
Il fabbricato non è sottoposto a vincolo storico o monumentale ai sensi del D.Lgs 42/2004 Parte Seconda; tuttavia, è classificato dal Comune di Segusino come edificio storico tutelato dal P.I. come da scheda B/724 (Allegato 5) che segnala in particolare un dipinto sulla facciata con obbligo di conservazione.

Dipinto in facciata sul quale vige obbligo di conservazione

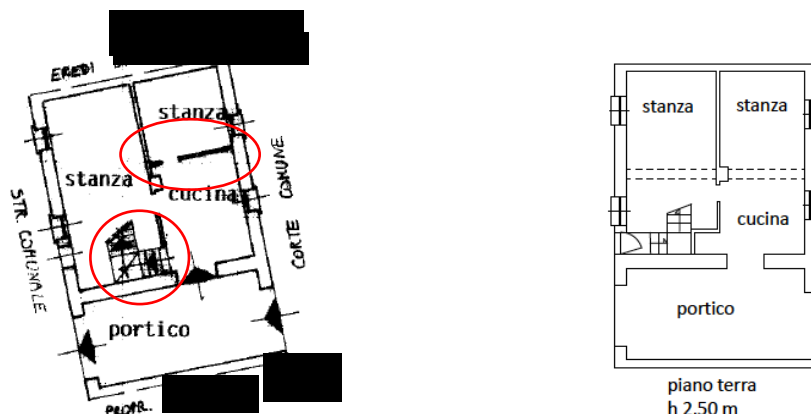
È stato acquisito l’elaborato planimetrico del bene e, in fase di sopralluogo, sono subito emerse alcune difformità nella distribuzione interna dei locali. Si è pertanto proceduto alla produzione di una nuova planimetria dello stato rilevato includendo i prospetti nord e sud (Allegato 8 - Planimetria dello stato rilevato). Le difformità hanno per oggetto l’inversione della scala di collegamento fra il piano terra e il piano primo e la rimozione di una parete divisoria tra cucina e stanza, come di seguito meglio evidenziato.

Sarà pertanto necessario presentare una denuncia di variazione catastale e aggiornare dell'elaborato planimetrico il cui costo è stato incluso fra le spese tecniche descritte al paragrafo 4.5 – conformità edilizia.
