TRIBUNALE DI TREVISO
SEZIONE ESECUZIONI IMMOBILIARI

ESECUZIONE IMMOBILIARE 80/2022

ALLEGATO "F"

- Documentazione Fotografica -

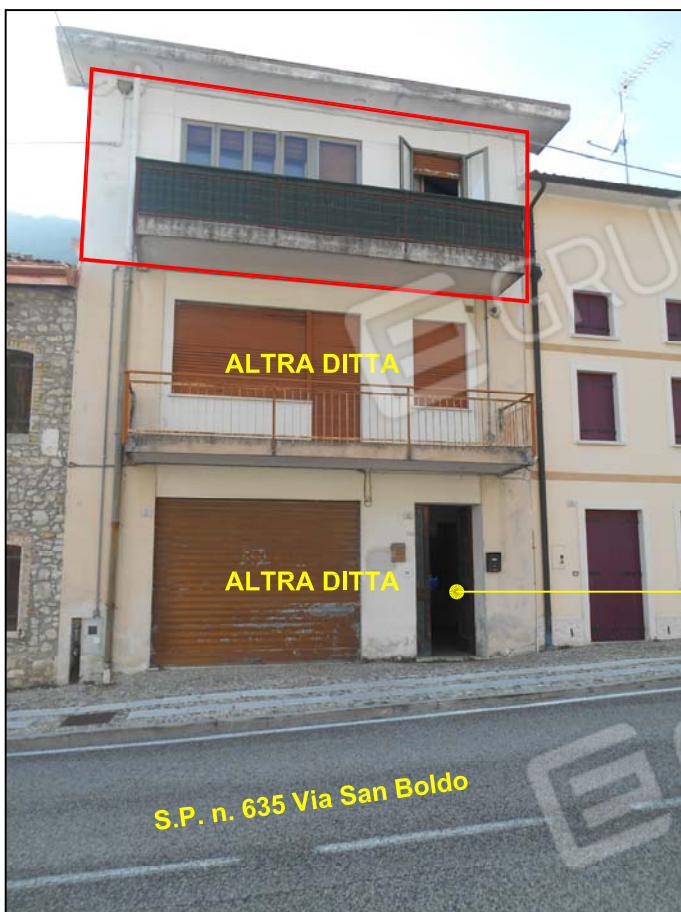
FOTO 1

Facciata principale su via s. boldo (S.P. n. 635) evidenziato in rosso il compendio immobiliare in oggetto

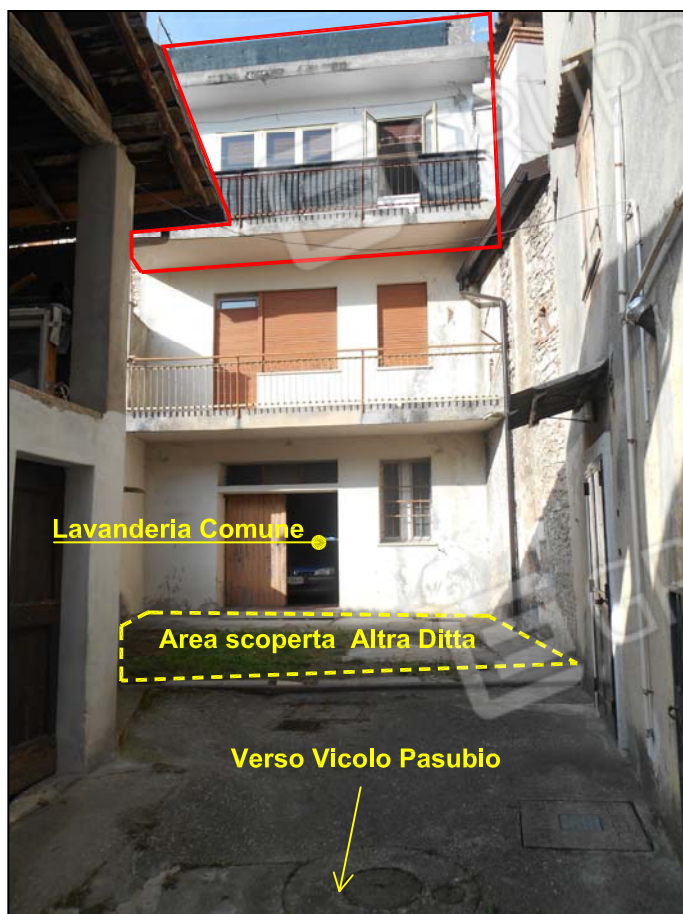
FOTO 2

Prospetto sud con evidenziato in giallo tratteggiato l'area scoperta non di proprietà della Ditta Esecutata. In evidenza anche il passaggio verso Vicolo Pasubio.

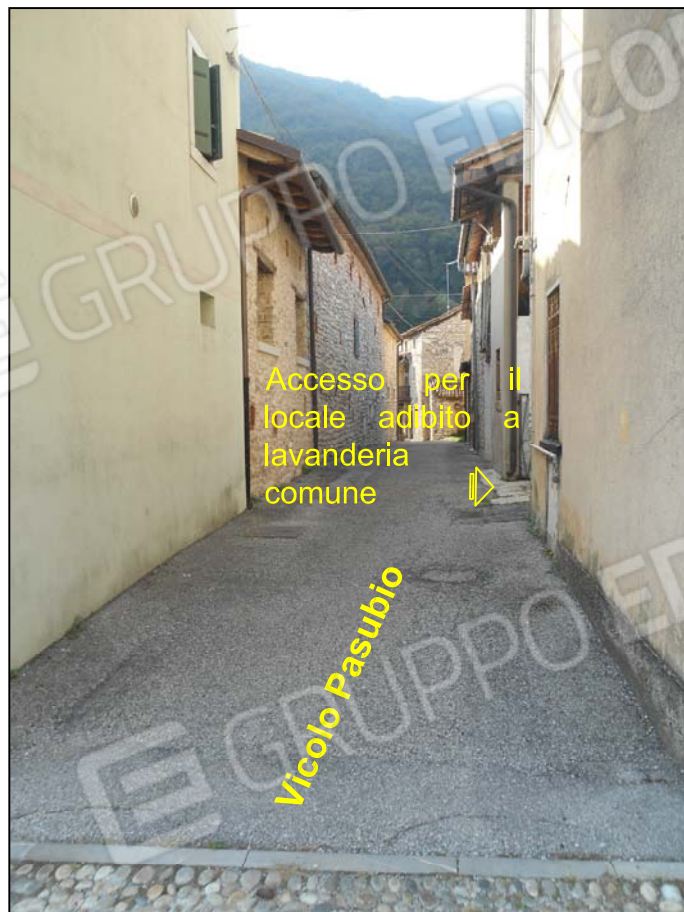
FOTO 3

Imbocco del Vicolo pasubio
dalla S.P. n. 635 Via San
Boldo

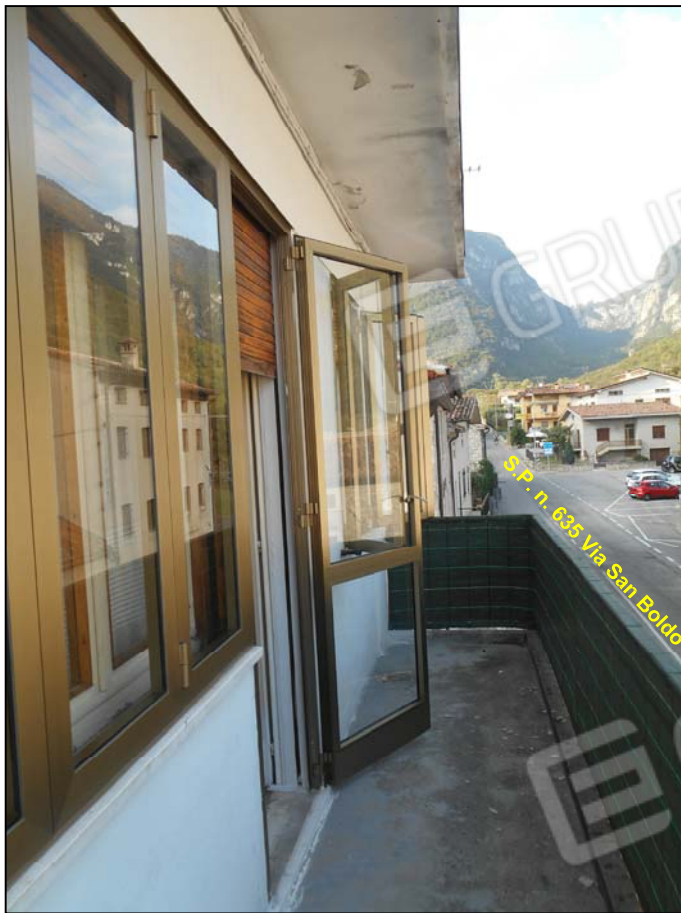
FOTO 5

Terrazzo appartamento
Ditta Esecutata con vista in
direzione nord verso il
passo San Boldo

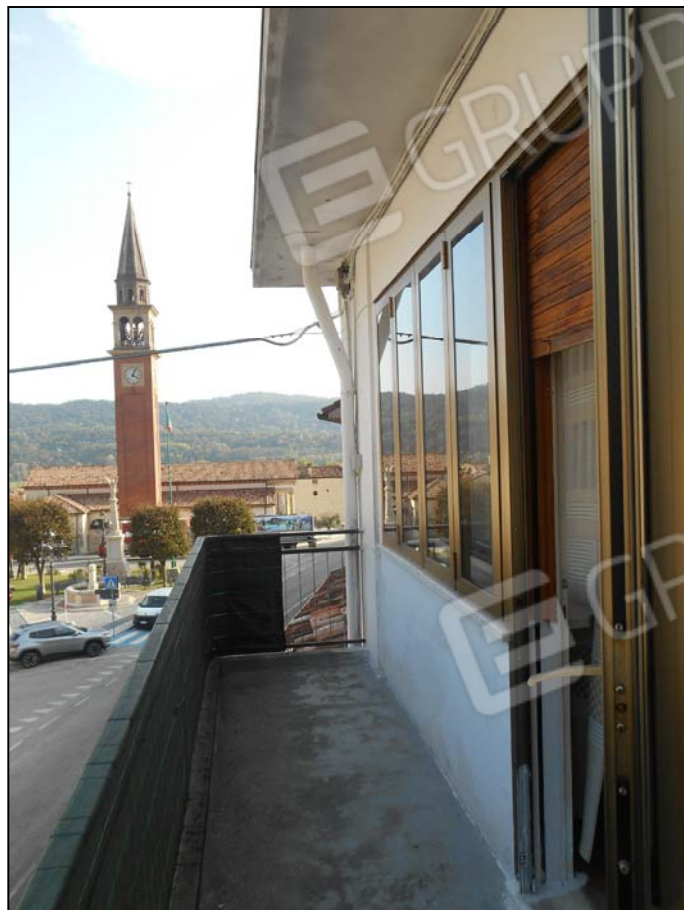
FOTO 6

Terrazzo appartamento
Ditta Esecutata con vista in
direzione sud verso Piazza
della Vittoria

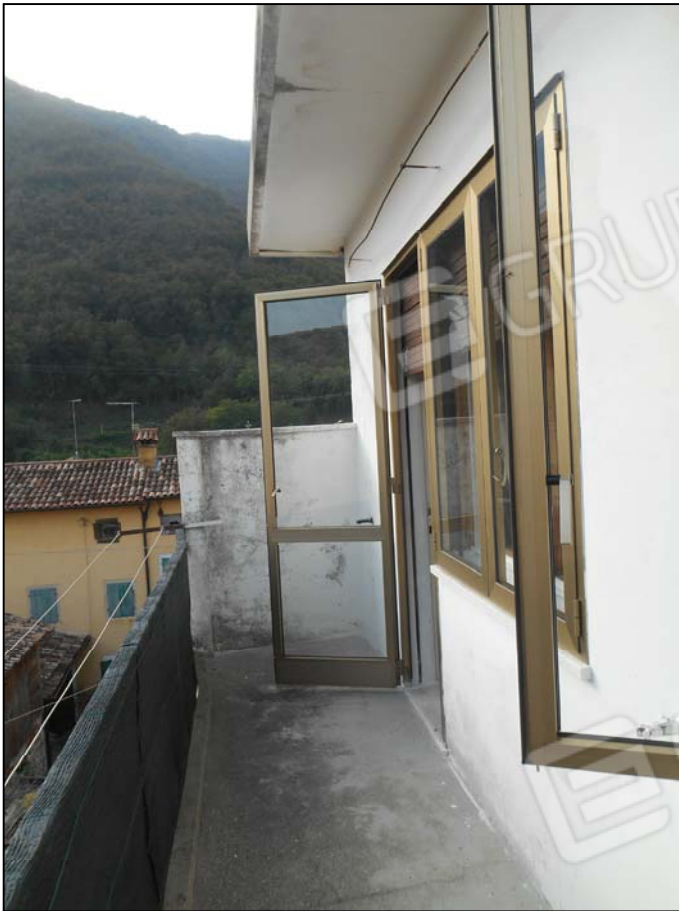
FOTO 7

Terrazzo sud appartamento
Ditta Esecutata con vista in
direzione ovest

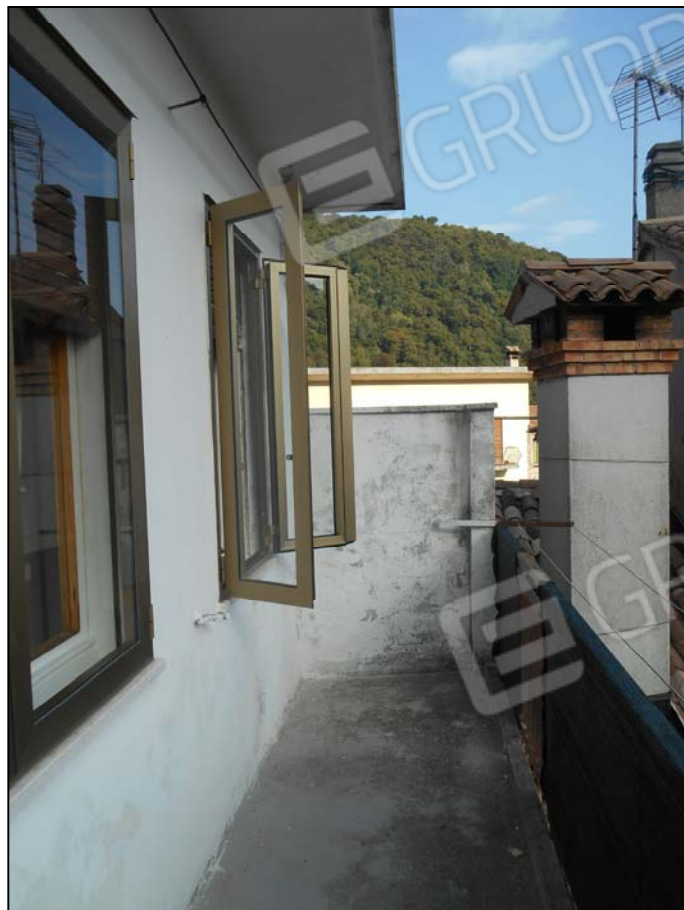
FOTO 8

Terrazzo sud appartamento
Ditta Esecutata con vista in
direzione est

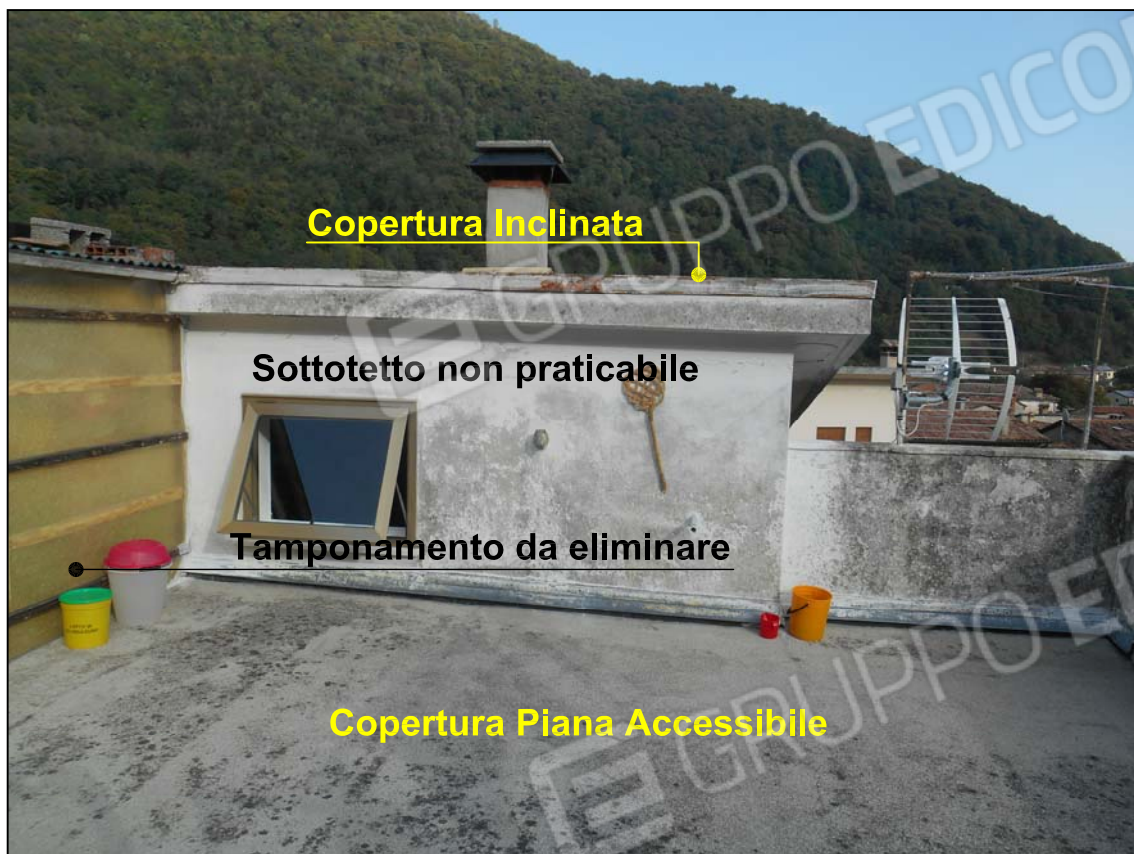
FOTO 9

Copertura piana accessibile e parte della copertura inclinata ad unica falda in direzione est con relativo sottotetto con finestra di aerazione non praticabile

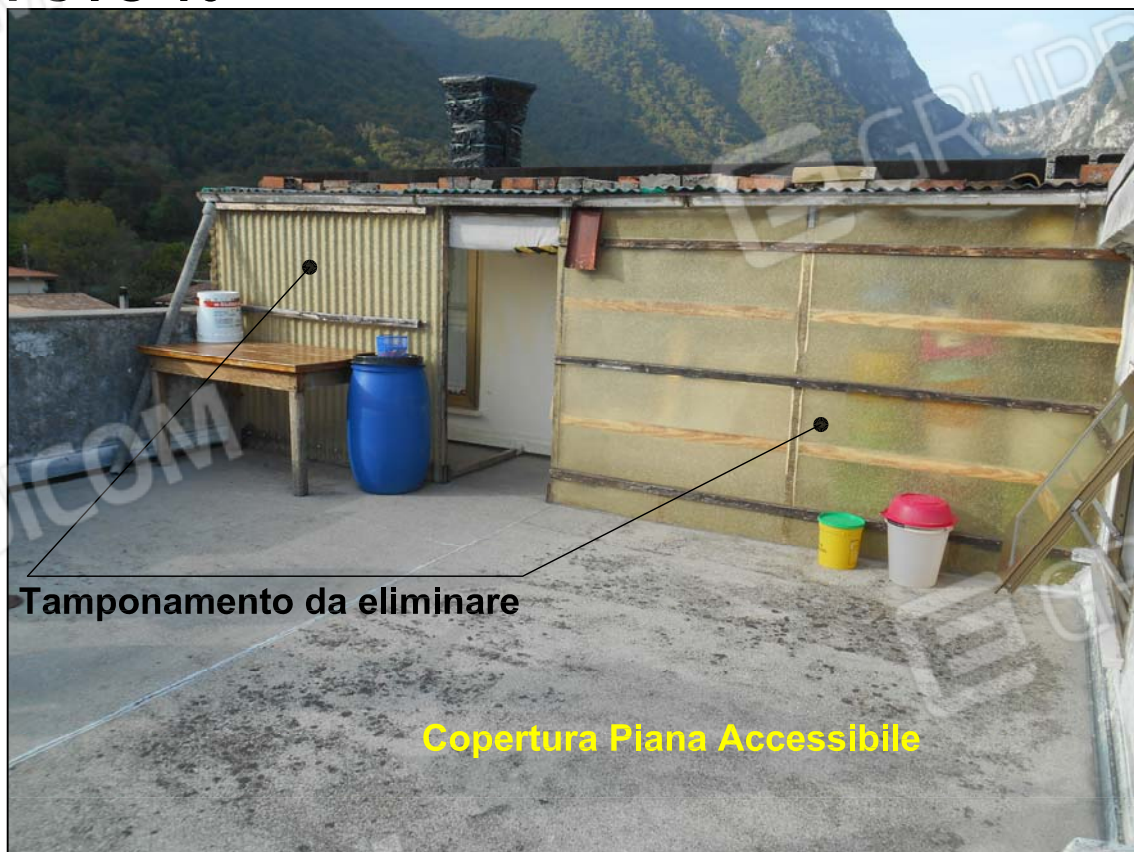
FOTO 10

Lato di accesso alla copertura piana accessibile. Il tamponamento visibile in foto risulta posticcio e non autorizzato come dele resto la porzione di copertura tra il tamponamento e la muratura del vano scala.

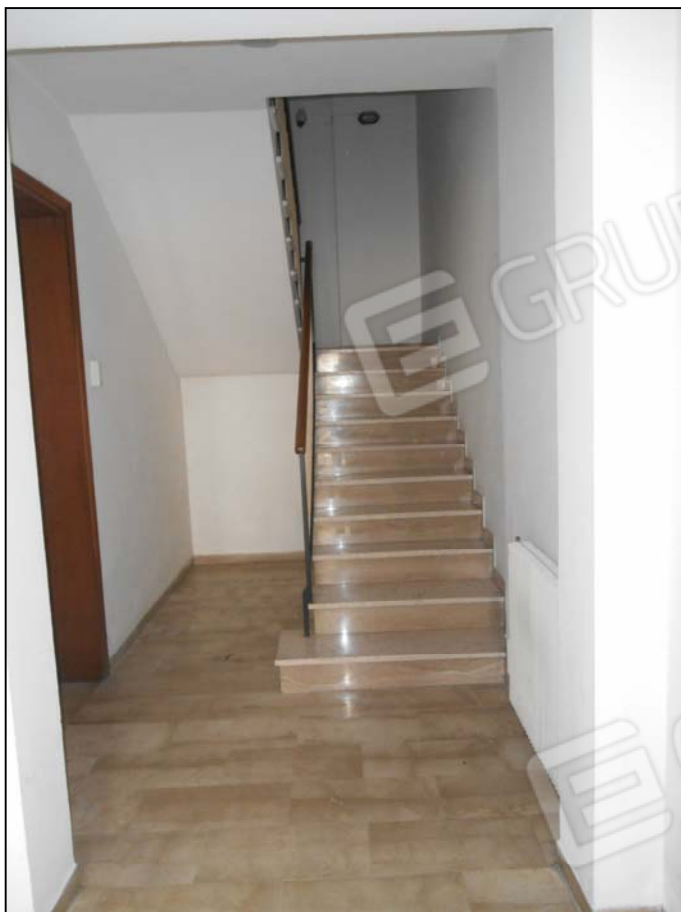
FOTO 11

Atrio d'ingresso e scale comuni piano terra. Sulla sinistra la porta per l'accesso nel locale lavanderia e Centrale Termica

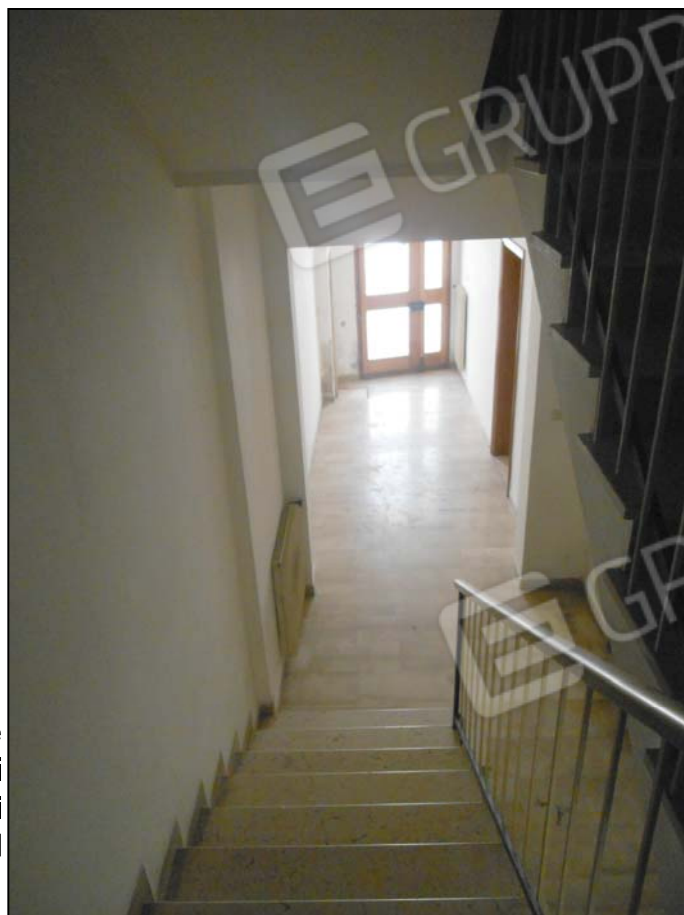
FOTO 12

Portoncino d'ingresso comune visto dalla prima rampa di scale. Sulla destra la porta di accesso al locale adibito ad ufficio/negozio di Altra Ditta

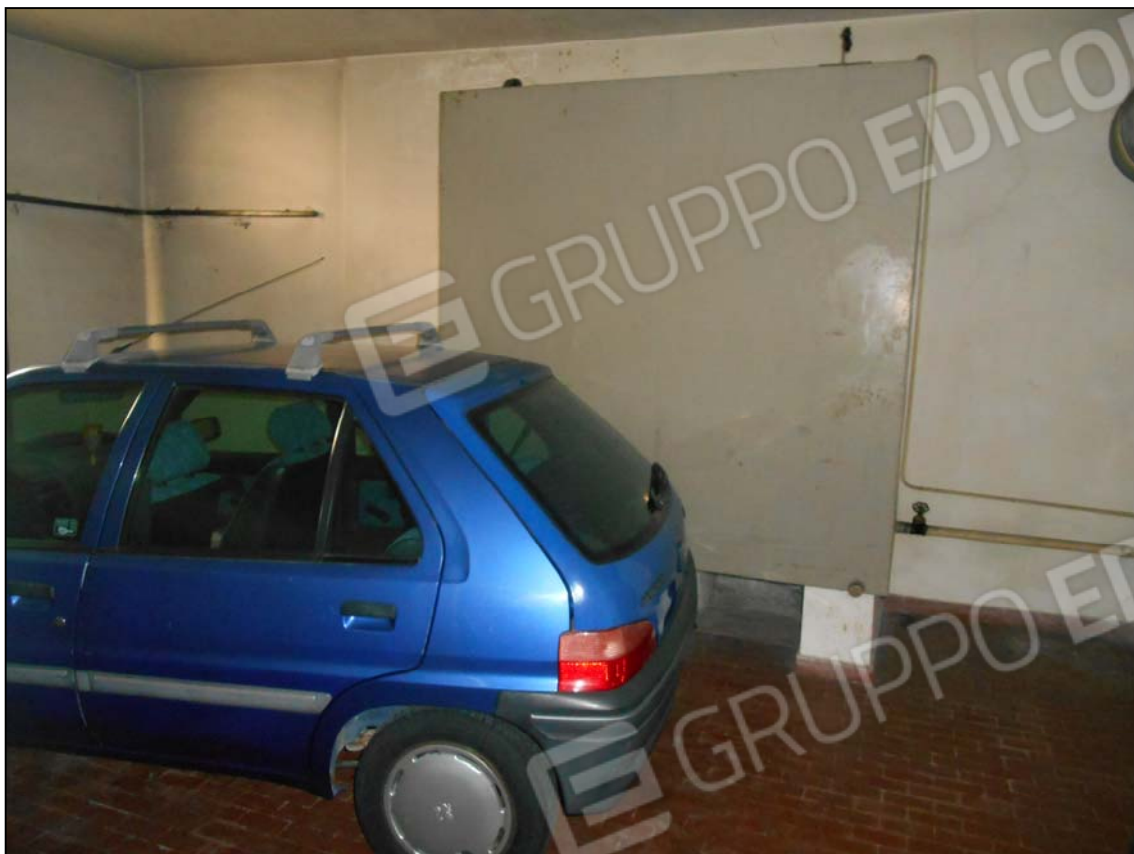
FOTO 13

Locale lavanderia comune, sullo sfondo la cisterna del gasolio un tempo utilizzata dalla caldaia centralizzata e attualmente non funzionante

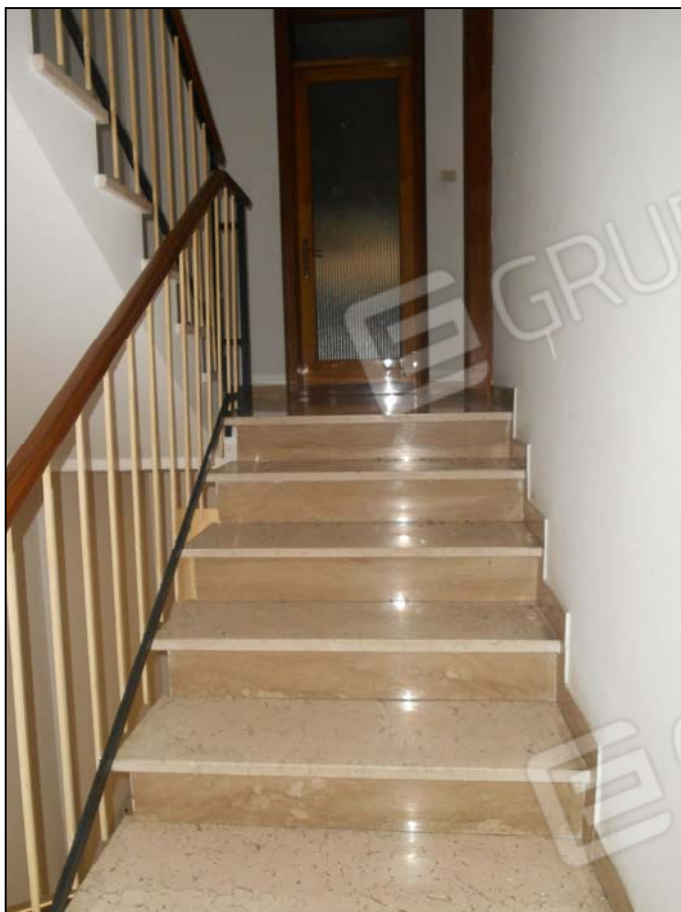
FOTO 15

Secondo tratto di scala comune che porta all'ingresso dell'appartamento del piano primo di altra Altra Ditta.

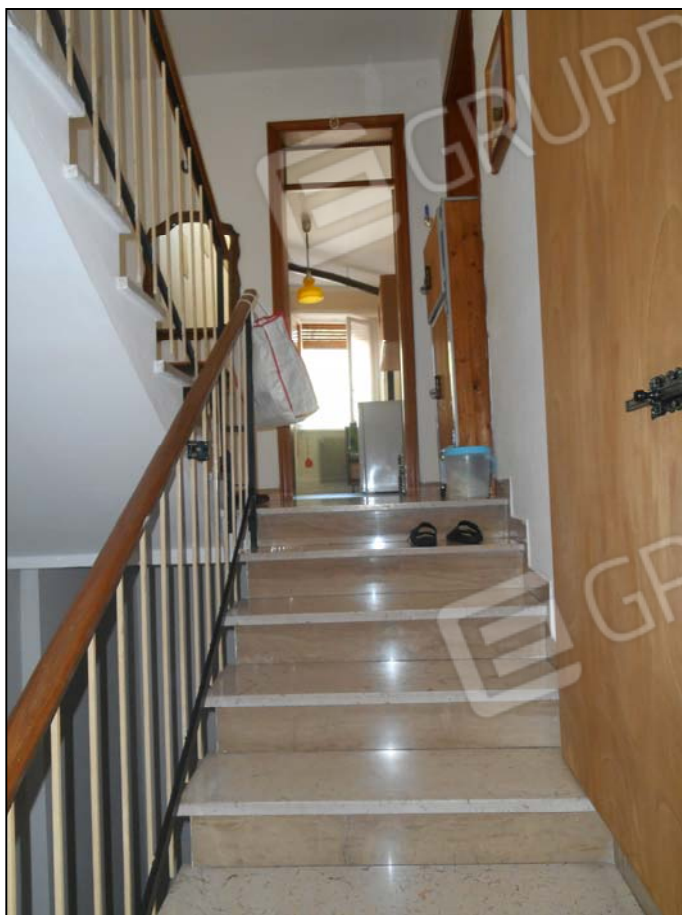
FOTO 16

Scala di accesso all'appartamento del secondo piano. La Ditta Esecutata ha fatto installare una porta (visibile a destra) per impedire l'accesso alle unità abitative sottostanti

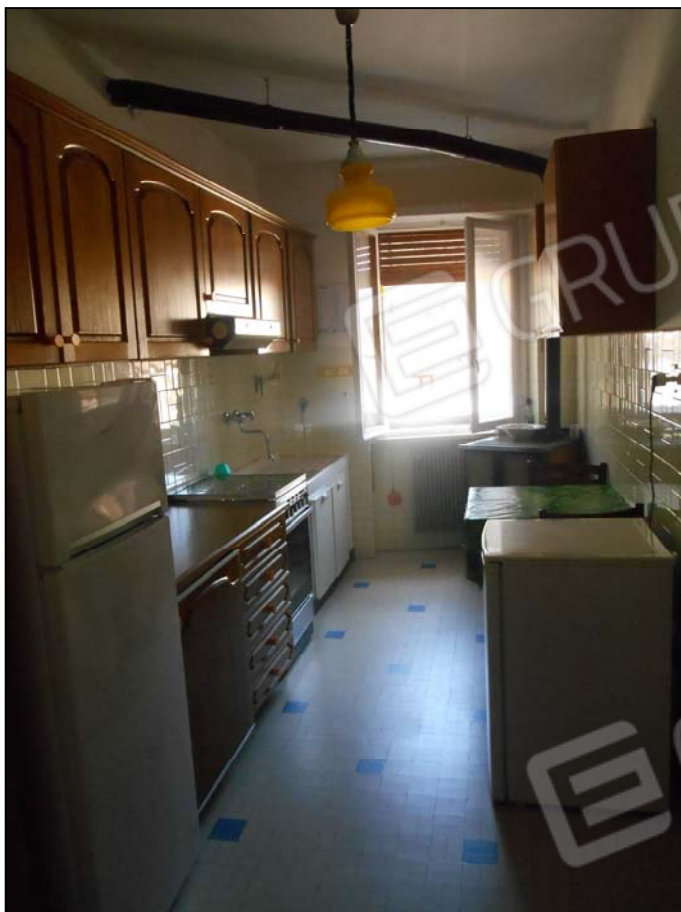
FOTO 17

Ingresso locale Cucina dal vano scala

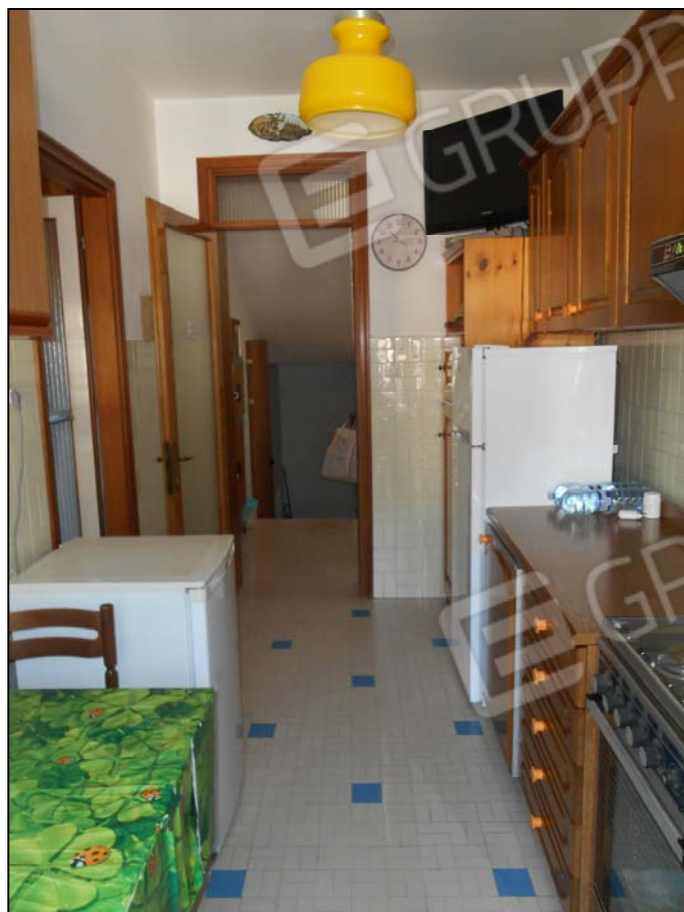
FOTO 18

Locale cucina sullo sfondo la porta di accesso con il vano scala

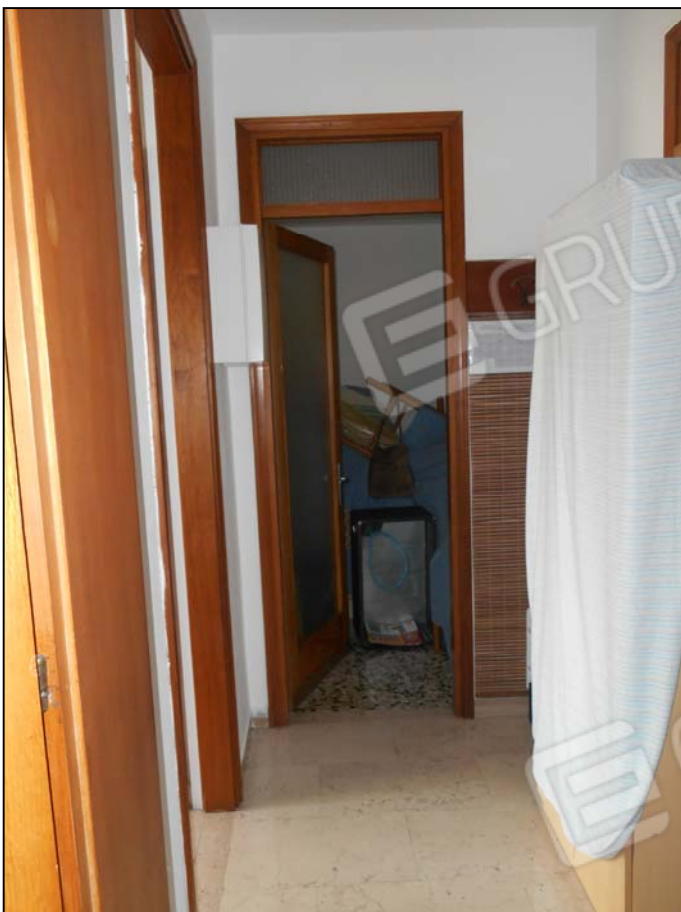
FOTO 19

Locale disimpegno/atrio da cui è possibile accedere anche al vano scala che però al momento del sopralluogo era interdetto da una credenza. (visibile in foto sulla destra)
Sullo sfondo è visibile la muratura con relativa porta delimitante il vano ripostiglio che, rappresenta l'unica difformità riscontrata dal punto di vista catastale e urbanistico

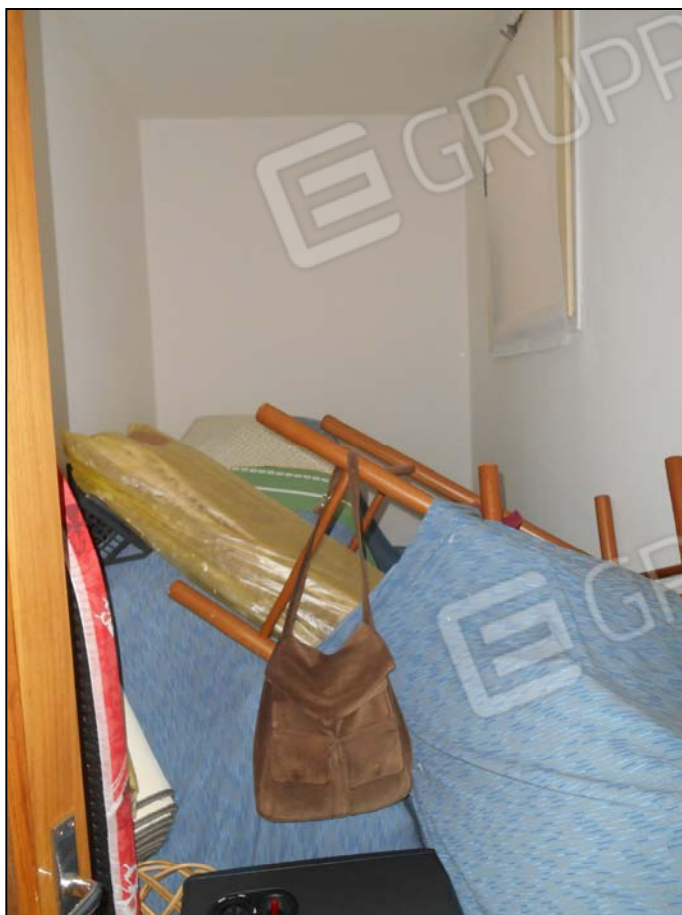
FOTO 20

Locale ripostiglio dove è visibile sulla destra un'apertura che guarda sul vano scala. Analoga considerazione per quanto riguarda l'apertura anche per l'appartamento del piano primo.

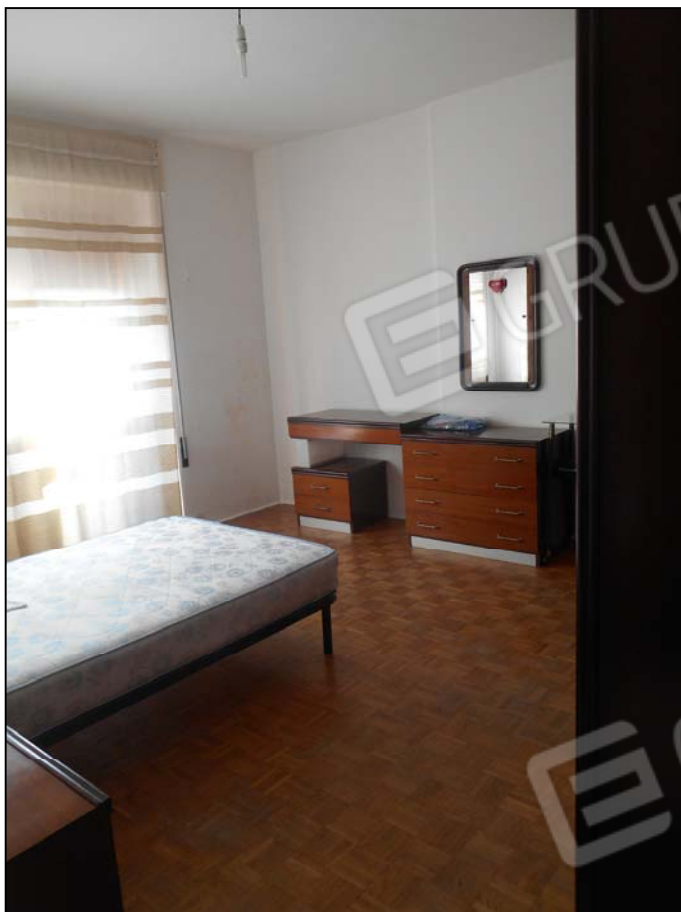
FOTO 21

Locale Camera (unica) vista dalla porta d'ingresso

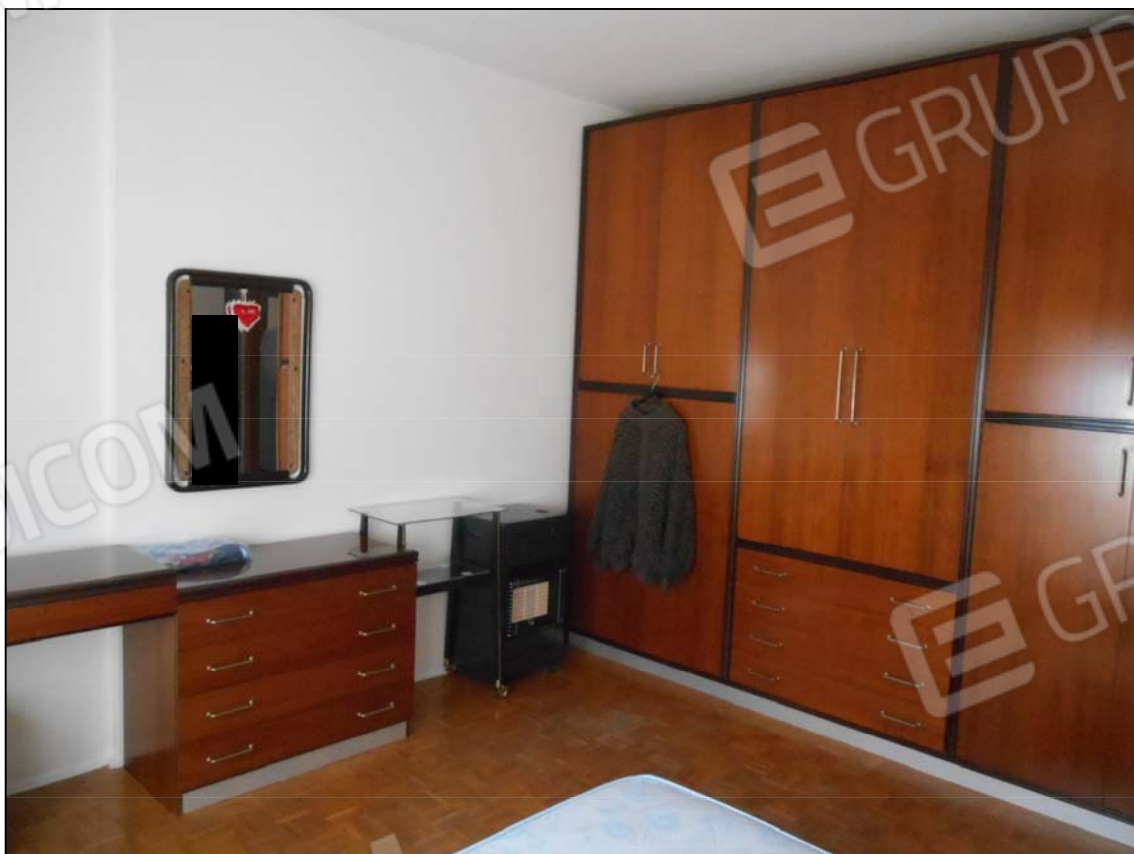
FOTO 22

Locale Camera

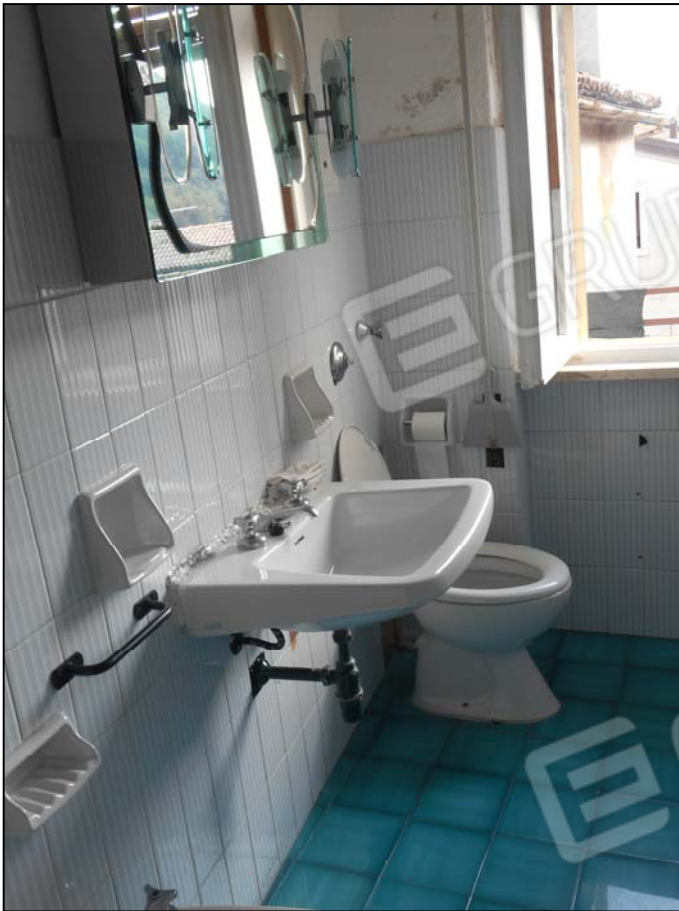
FOTO 23

Stato di fatto del locale bagno

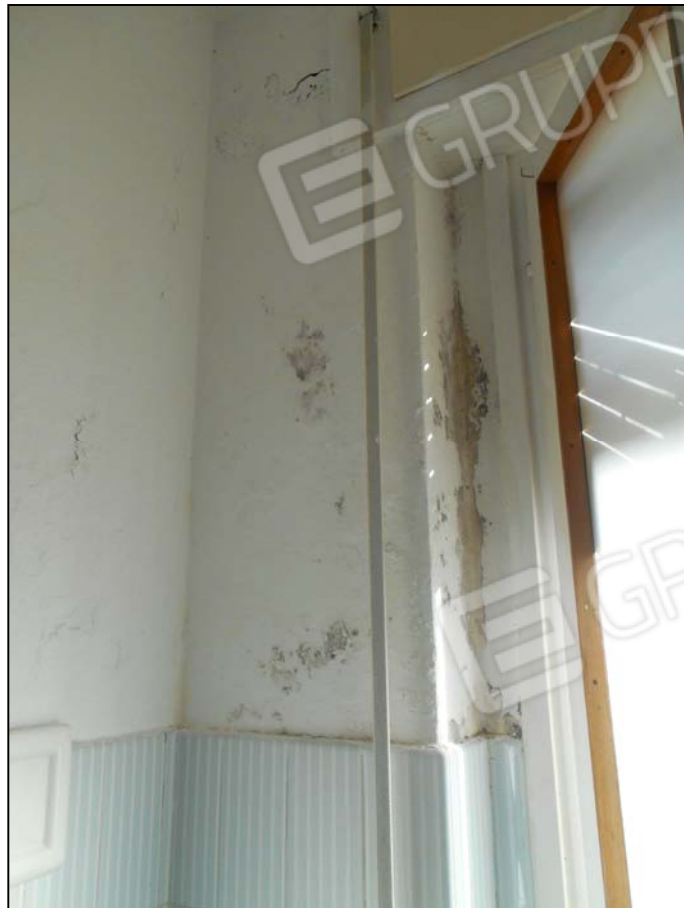
FOTO 24

Locale bagno in evidenza la problematica dell'infiltrazione d'acqua proveniente dal tetto che ne provoca il degrado

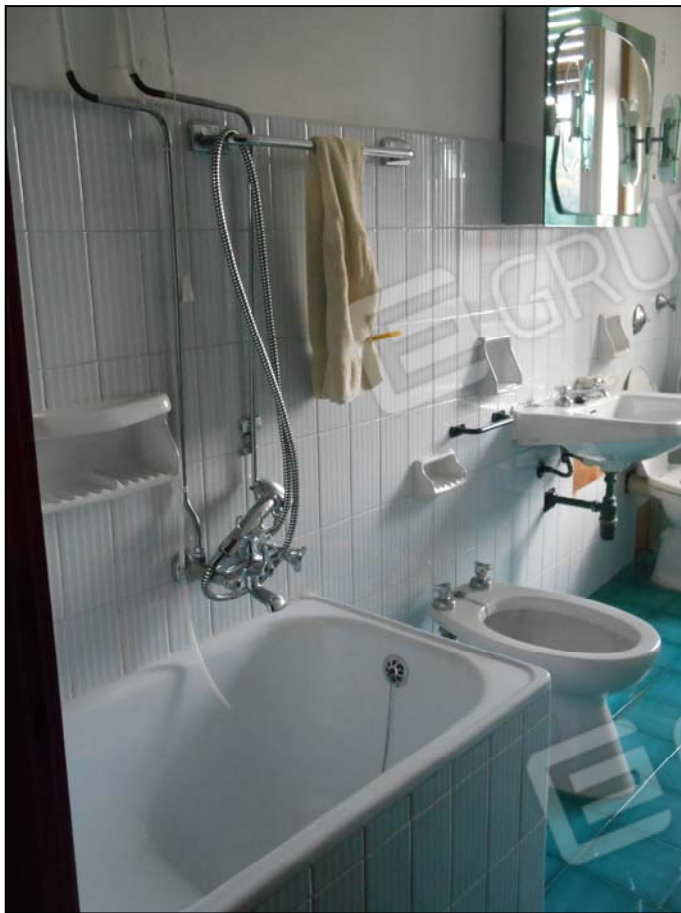
FOTO 25

Materiali di rifinitura del locale bagno

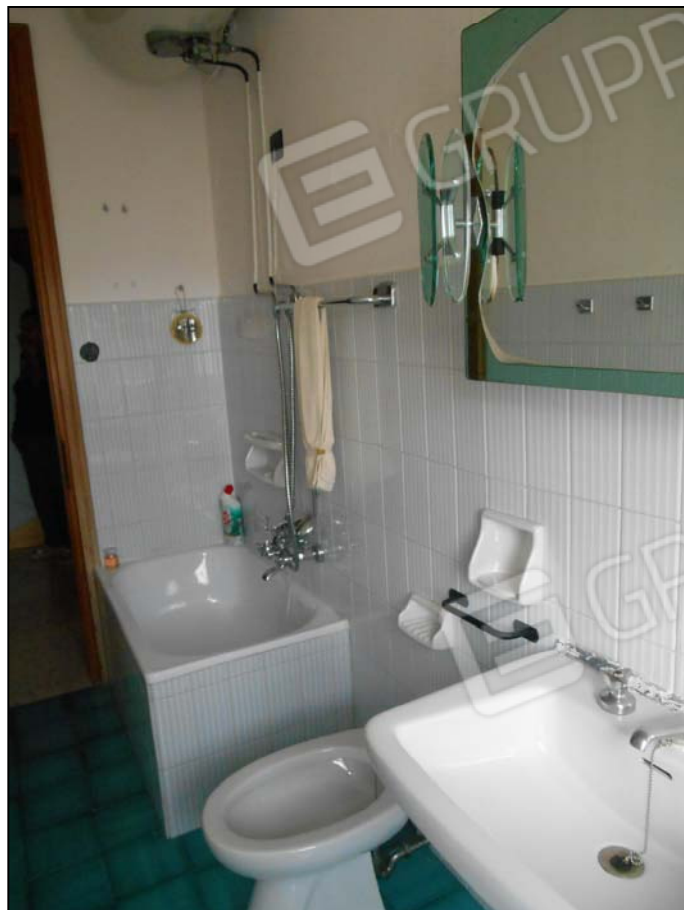
FOTO 26

Locale bagno particolare del boiler elettrico per la produzione di acqua calda

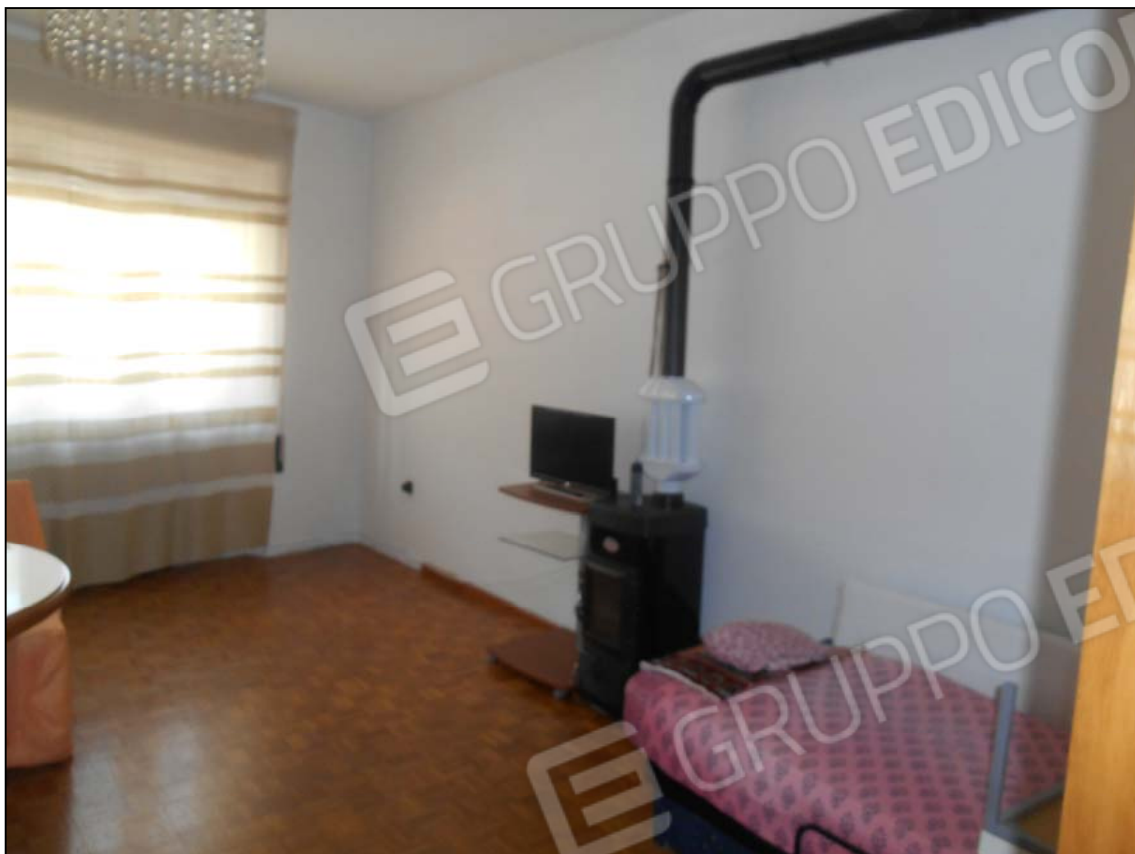
FOTO 27

Locale Soggiorno e particolare sulla stufa utilizzata come fonte di riscaldamento

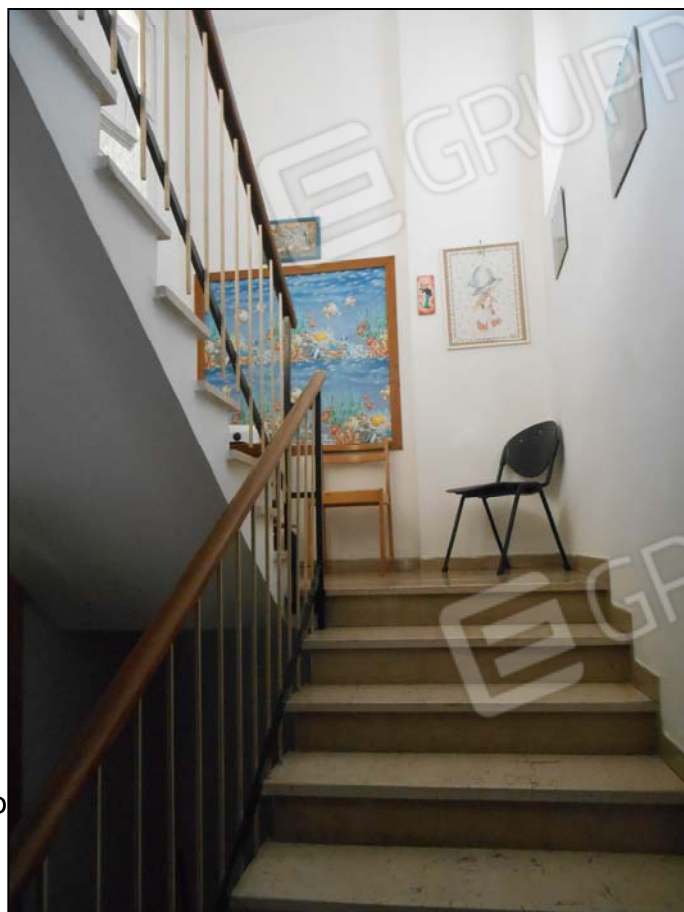
FOTO 28

Scala di accesso al piano copertura o terzo piano

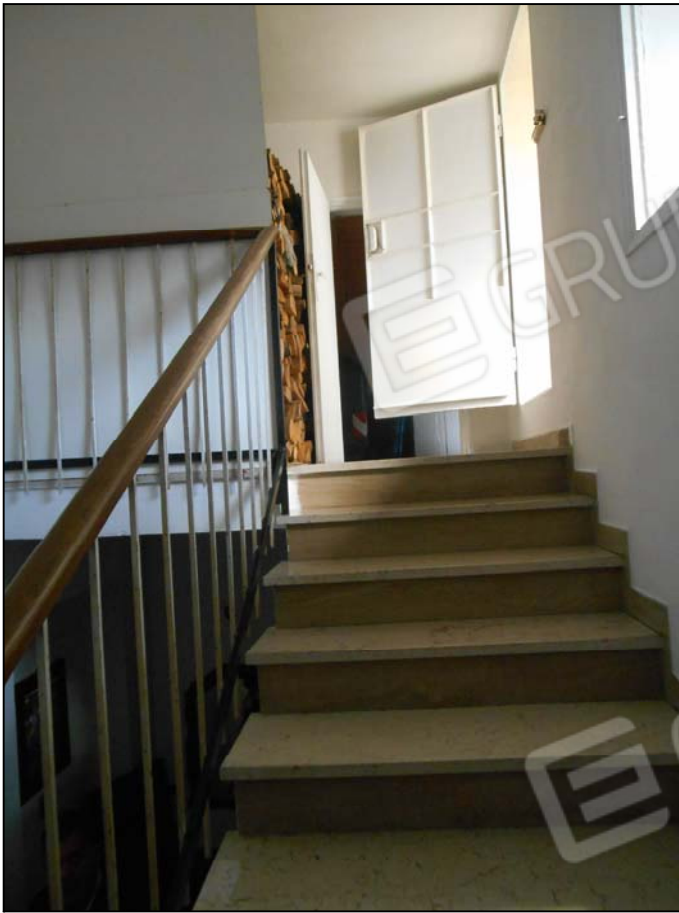
FOTO 29

Arrivo della scala davanti all'accesso alla copertura piana (sulla destra) e al sottotetto non praticabile

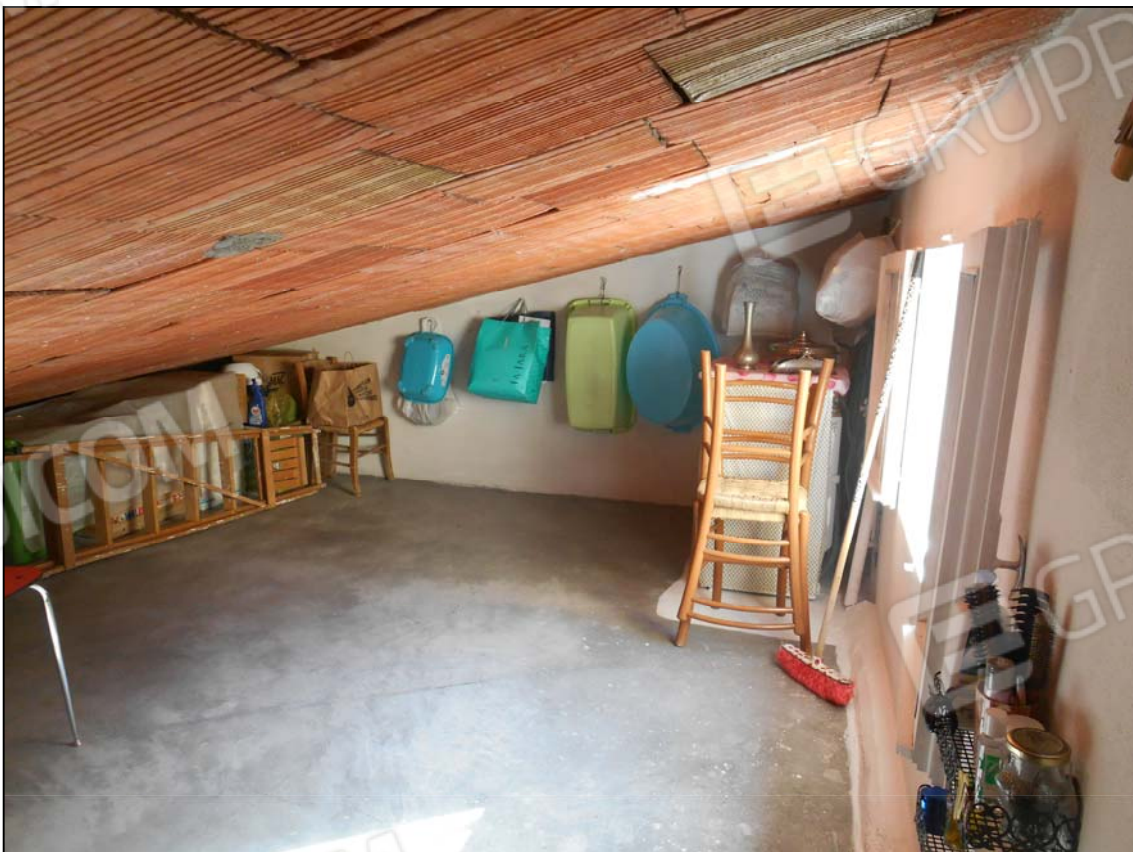
FOTO 30

Sottotetto non praticabile accessibile dal vano scala
