TRIBUNALE DI TREVISO

G.E. DOTT.ssa TORRESAN PAOLA**RELAZIONE PERITALE**

PROCEDIMENTO R.G.E. 404/2017*promosso da***Creditore procedente: GUBER S.P.A. (P.IVA: 03140600176)**per **BUONCONSIGLIO 3 S.R.L.***contro*

Lotto 1 - OPIFICIO ubicato in loc. Talponè

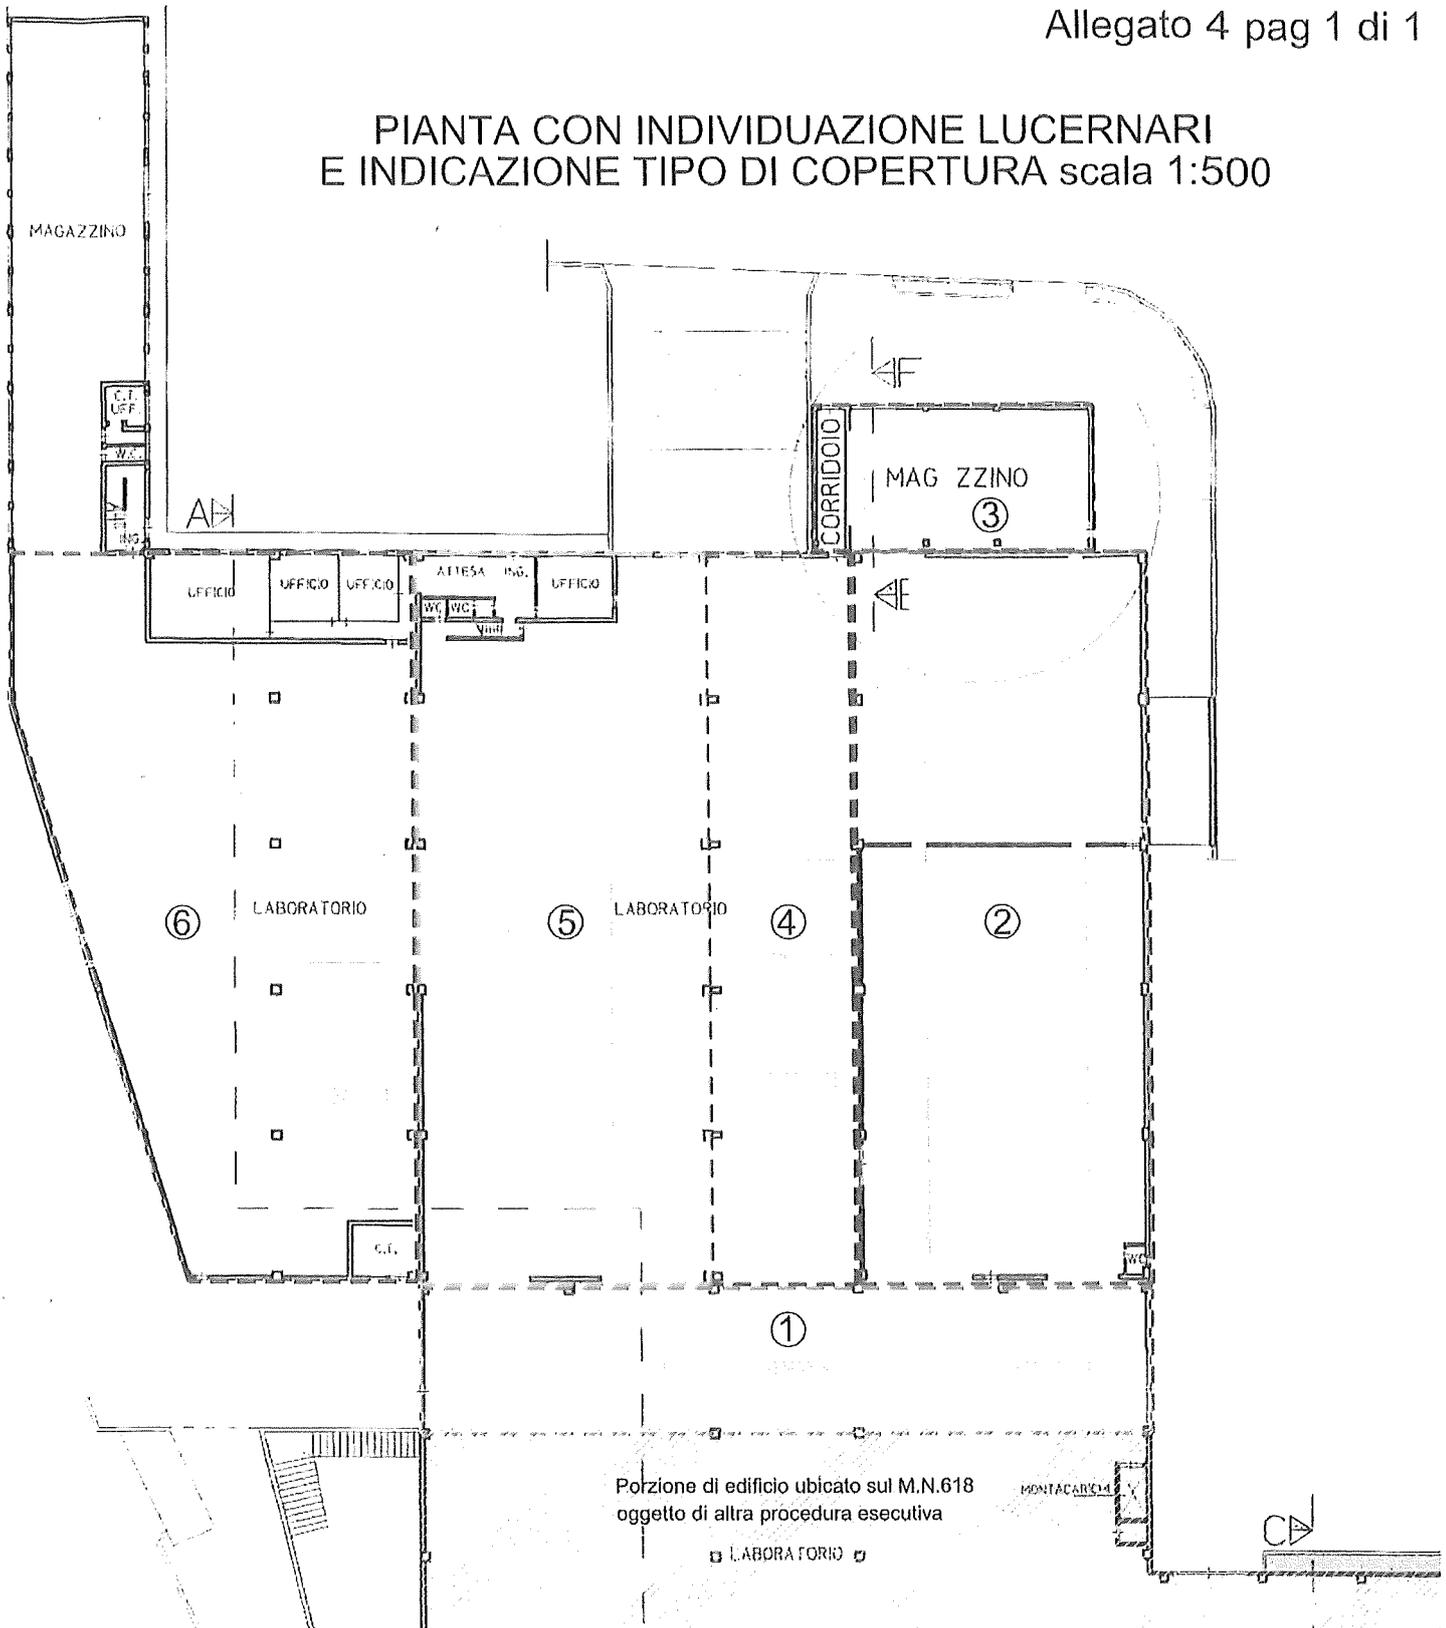
PIANTA CON INDIVIDUAZIONE LUCERNARI
E INDICAZIONE TIPO DI COPERTURA scala 1:500

A seguito degli eventi atmosferici del 24/04/2023, nello specifico una forte grandinata, gli immobili sopracitati hanno subito danni ai lucernari e alla copertura che comportano l'ingresso di acqua all'interno del laboratorio.

(come vedasi dalla documentazione fotografica) oltre ai lucernari risulta danneggiata anche l'intera copertura realizzata in lastre di eternit.

I lavori di cui necessita il fabbricato sono quindi i seguenti: la sostituzione con smaltimento dei lucernari in vetro posti delle porzioni 1 e 4 e la sostituzione e smaltimento dei lucernari in policarbonato nelle porzioni 3 e 6 per un importo complessivo di € 27'692,00 + IVA (compreso allestimento ponteggi e allestimento cantiere).

Per questo motivo, quale CTU, ritengo che in questa porzione sia necessario eseguire l'intera sostituzione della copertura in eternit con una in lamiera grecata verniciata e con l'inserimento di lastre in policarbonato come in origine a ripristino dell'illuminazione preesistente, il tutto per un costo complessivo di **€ 149'787,00 + IVA.**
