**TRIBUNALE ORDINARIO DI TREVISO
SEZIONE ESECUZIONE IMMOBILIARE**

R.G. 404/2017

PARERE TECNICO

**Sulle strutture degli edifici ai fini della valutazione degli interventi di ripristino
della copertura eseguibili**

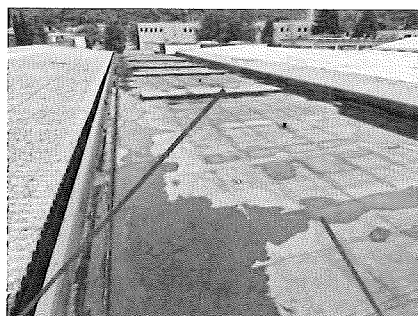
Elemento di illuminazione:
lucernario

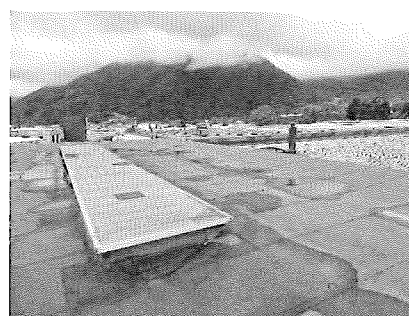
Elemento funzionale/manto di
copertura: guaina impermeabile
su copertura piana

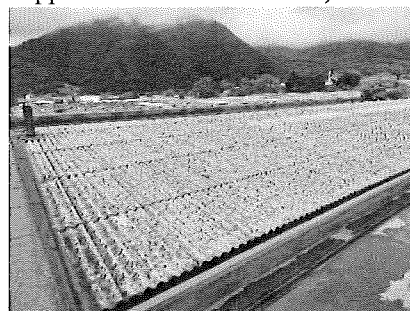
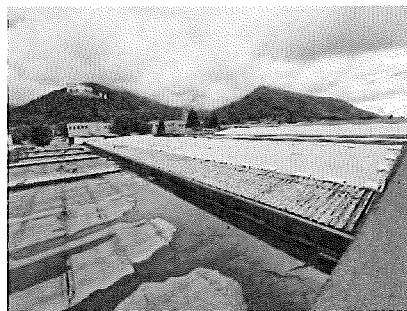
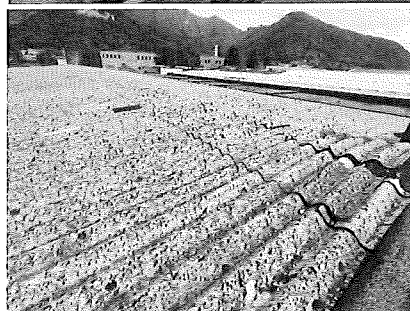
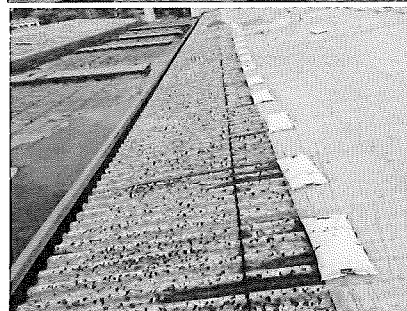
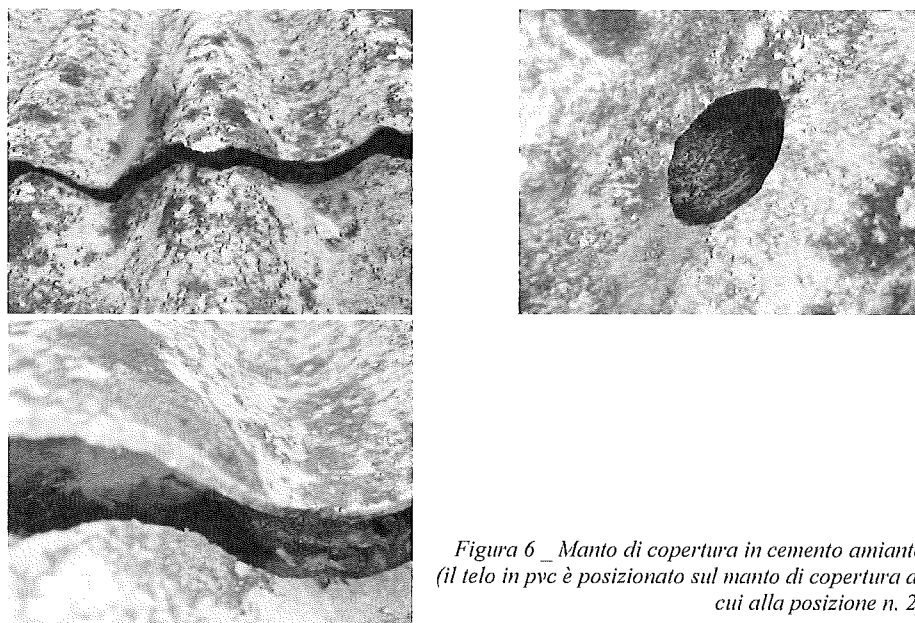
*Figura 6 _ Manto di copertura in cemento amianto
(il telo in pvc è posizionato sul manto di copertura di
cui alla posizione n. 2)*

Si segnala che il manto di copertura sopra raffigurato, riconducibile agli inizi degli anni '80, presenta, come anche confermato dalle generalizzate infiltrazioni d'acqua riscontrate nei reparti produttivi, uno stato di degrado generalizzato dovuto al lento deterioramento del materiale (causato dalla vetustà delle lastre di copertura installata nei primi anni '80) e dai sempre più violenti fenomeni meteorologici susseguitesì degli ultimi anni (come da evidenza agli atti di danni provocati dalla grandine). Allo scopo, si segnala che durante il sopralluogo in loco veniva accertato che lungo l'estensione della superficie era sussistente la presenza di cavillature e/o fessurazioni, evidenti fori causati dalla grandine; risultavano altresì visibili precedenti interventi di riparazione condotti sulle lastre.

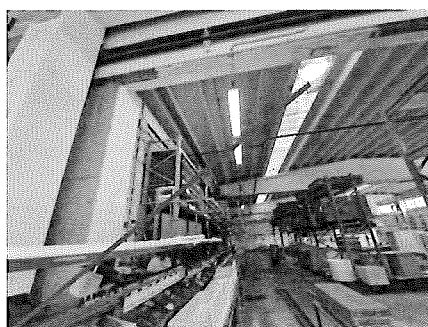
Elemento di illuminazione:
Lucernario in policarbonato
(vista dall'interno dell'immobile)

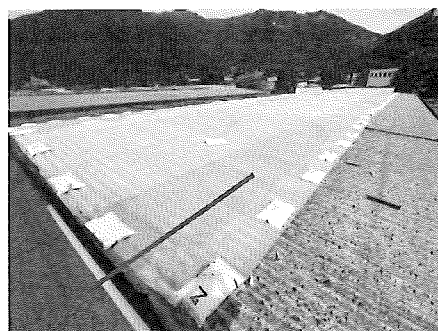
Elemento di illuminazione:
Lucernario in policarbonato
(vista dalla copertura)

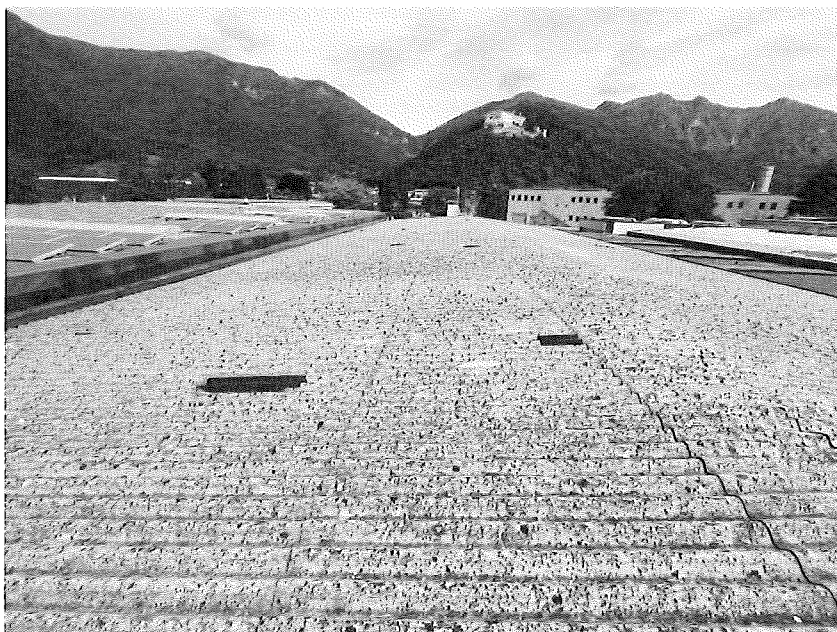
Figure 2_ copertura esterna dove è stato prelevato un campione per la verifica della presenza di amianto

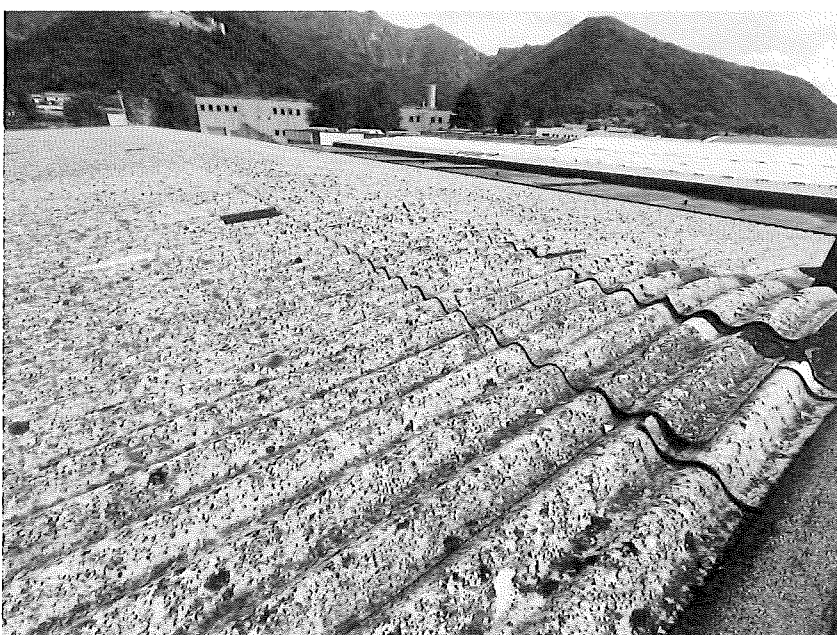
La copertura esterna contiene elementi costituiti da cemento-amianto (eternit) che presentano diverse crepe e fessurazioni. Di conseguenza, con il progredire del deterioramento delle lastre nel corso del tempo, si potrebbe verificare il rilascio di polvere contenente fibre d'amianto nell'ambiente.

Figure 3_copertura esterna

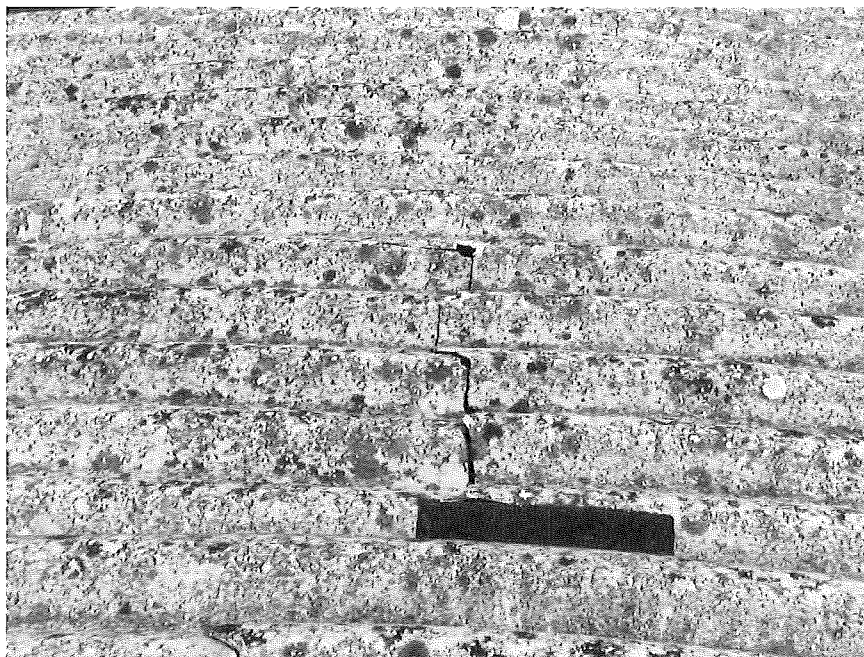
Figure 4_parte di copertura esterna
