ALLEGATO N. 11 - DOCUMENTAZIONE FOTOGRAFICA

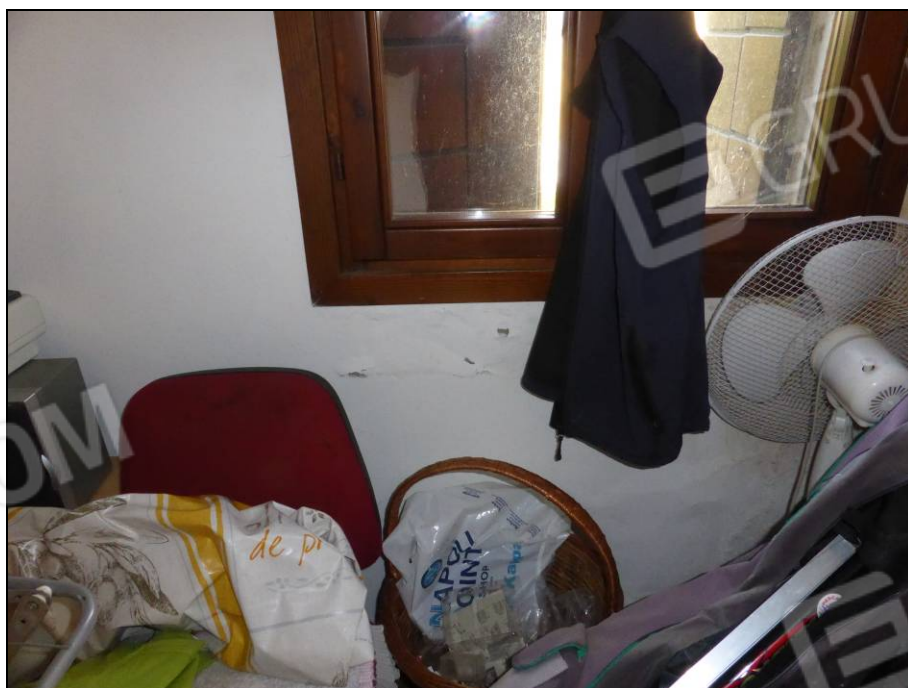
Foto n. 31 – Infiltrazione d'acqua in corrispondenza dell'angolo nord-est della lavanderia
