TRIBUNALE DI TREVISO
SEZIONE ESECUZIONI IMMOBILIARI

ESECUZIONE IMMOBILIARE 80/2022

ALLEGATO "F"

- Documentazione Fotografica -

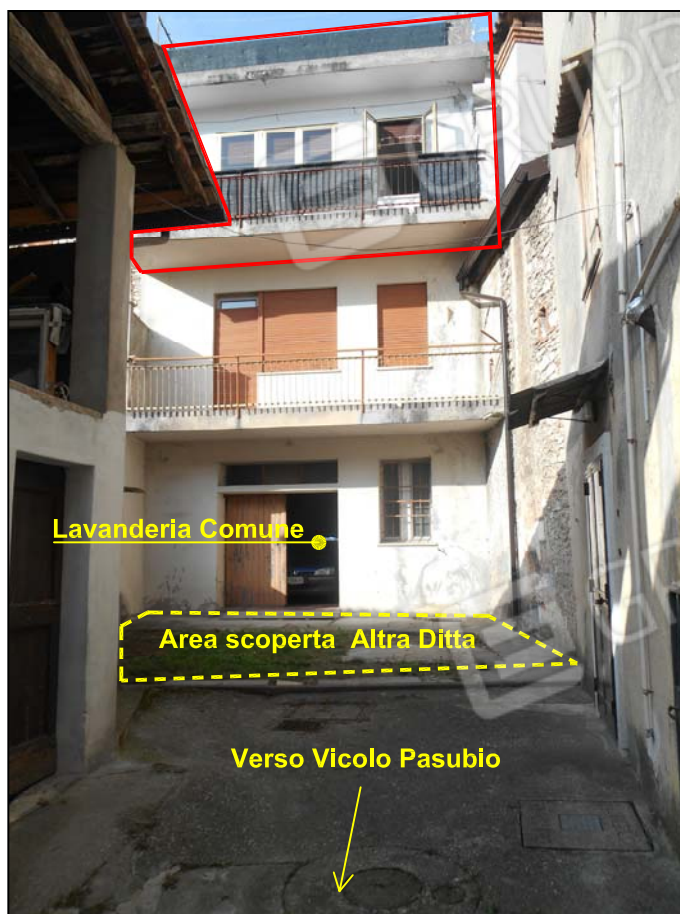
FOTO 2

Prospetto sud con evidenziato in giallo tratteggiato l'area scoperta non di proprietà della Ditta Esecutata. In evidenza anche il passaggio verso Vicolo Pasubio.

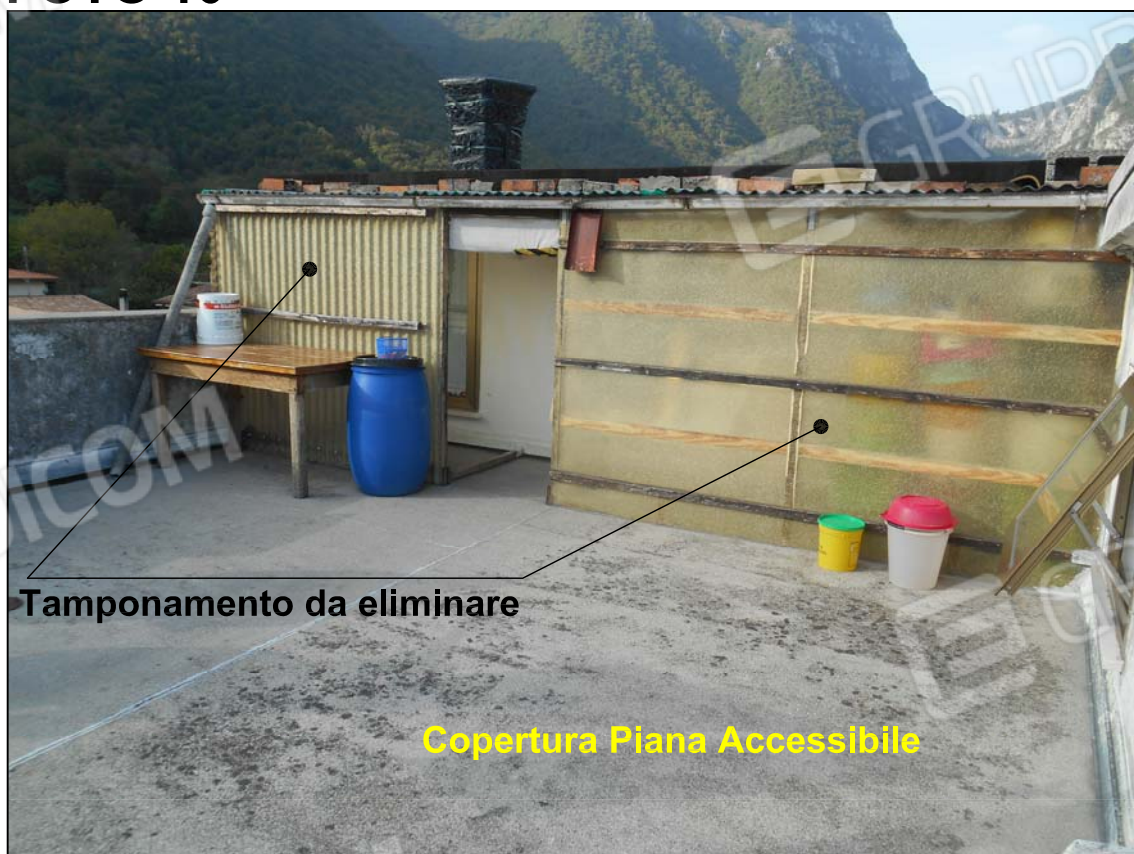
FOTO 10

Lato di accesso alla copertura piana accessibile. Il tamponamento visibile in foto risulta posticcio e non autorizzato come dele resto la porzione di copertura tra il tamponamento e la muratura del vano scala.

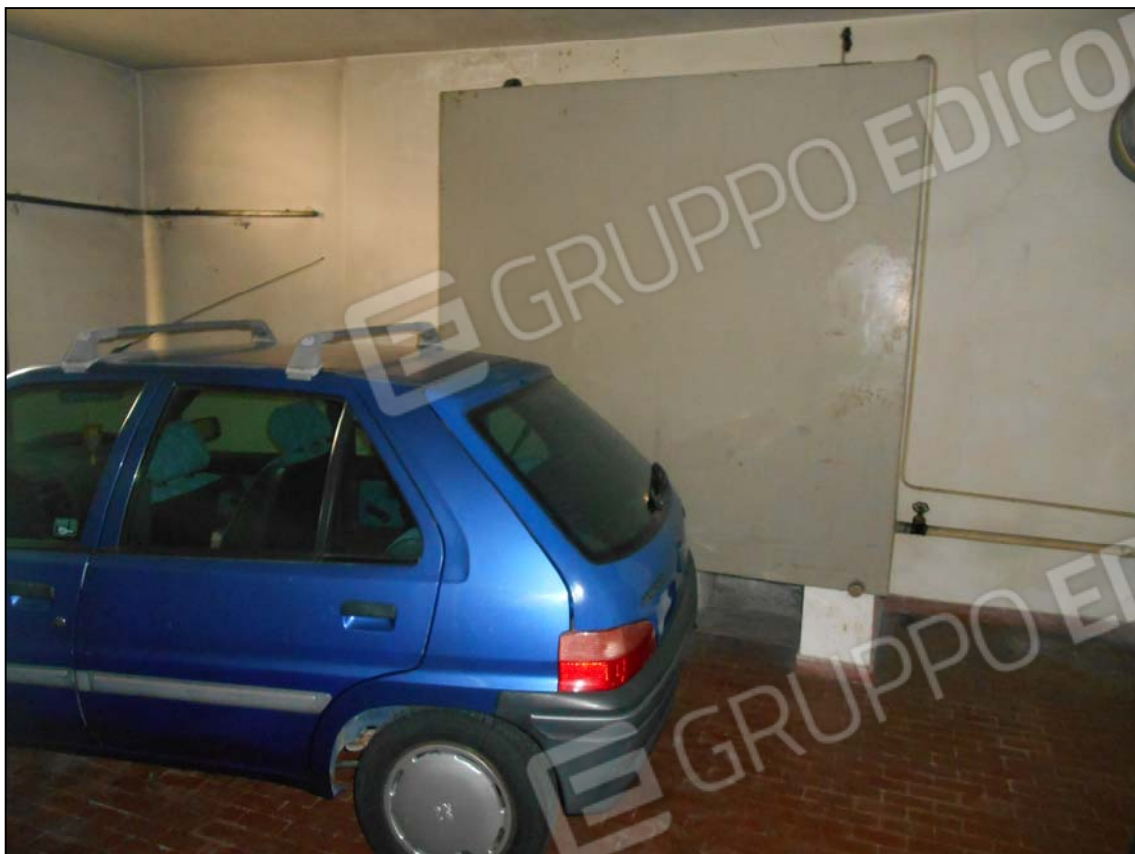
FOTO 13

Locale lavanderia comune, sullo sfondo la cisterna del gasolio un tempo utilizzata dalla caldaia centralizzata e attualmente non funzionante

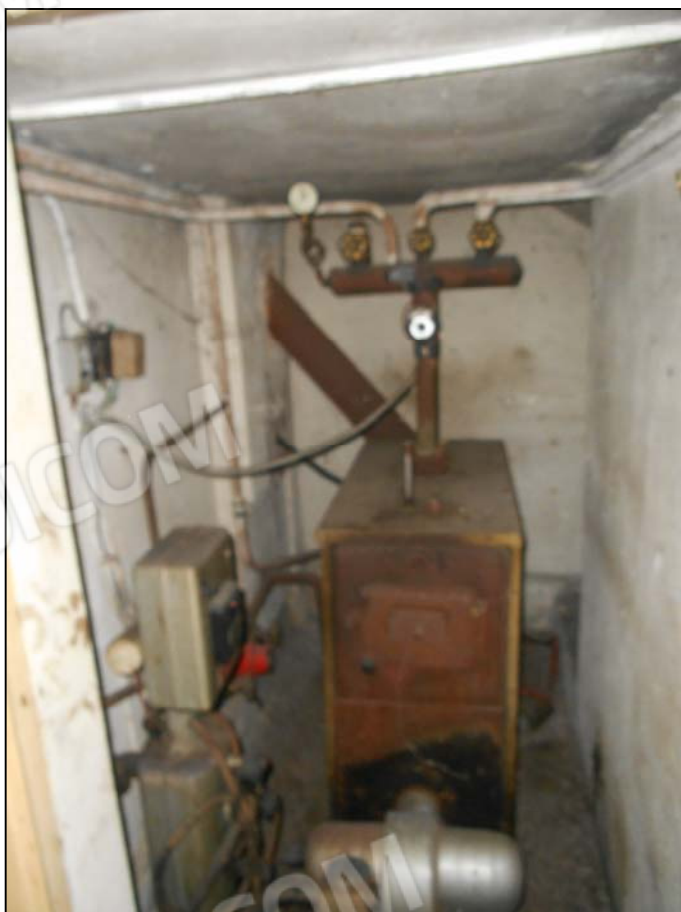
FOTO 14

Locale C.T. ricavata nel sottoscala e accessibile dal locale lavanderia. Tutta l'impiantistica risulta essere in disuso

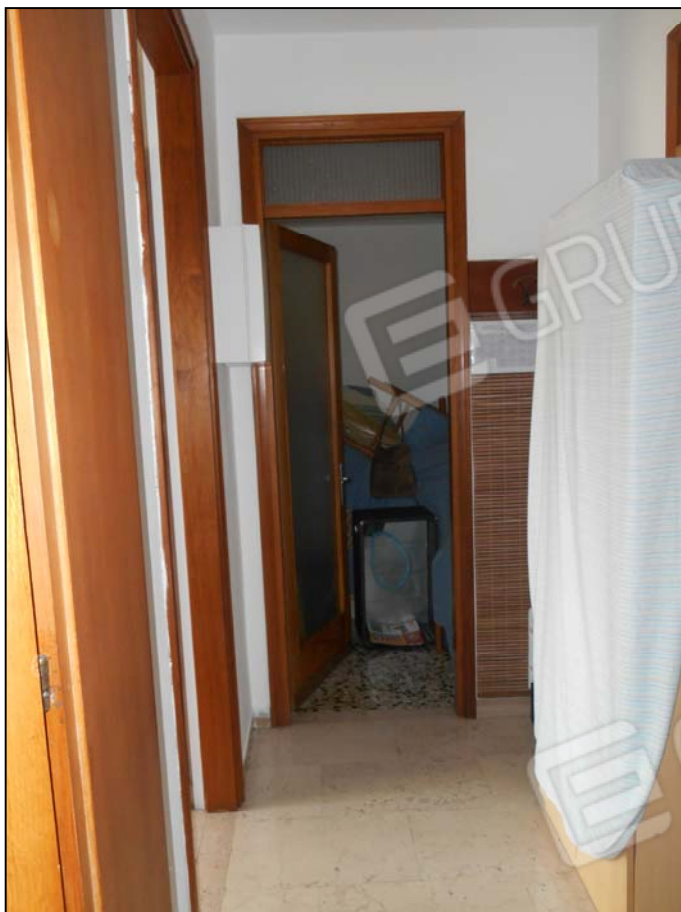
FOTO 19

Locale disimpegno/atrio da cui è possibile accedere anche al vano scala che però al momento del sopralluogo era interdetto da una credenza. (visibile in foto sulla destra) Sullo sfondo è visibile la muratura con relativa porta delimitante il vano ripostiglio che, rappresenta l'unica difformità riscontrata dal punto di vista catastale e urbanistico

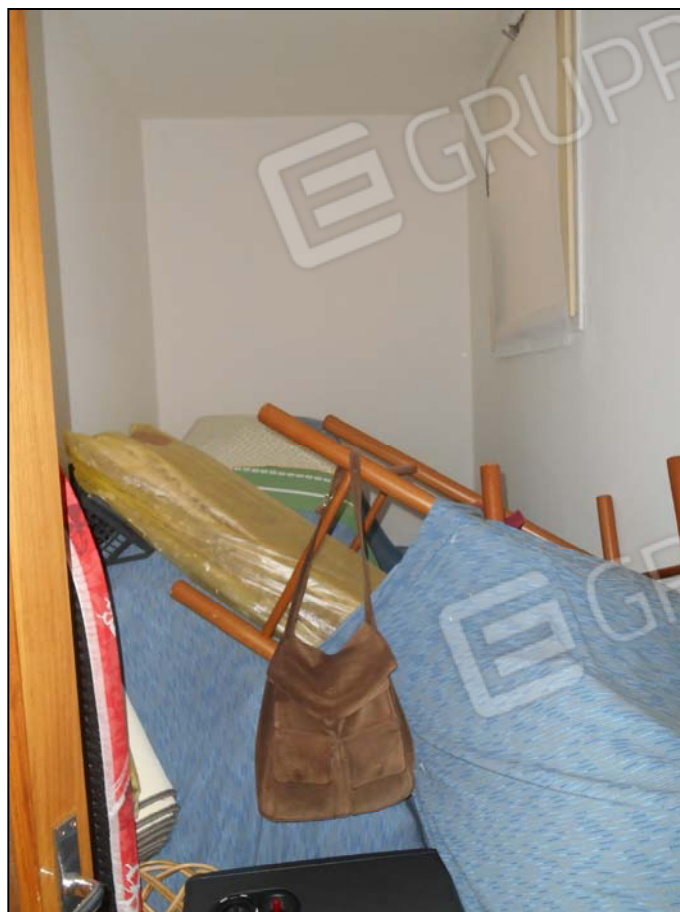
FOTO 20

Locale ripostiglio dove è visibile sulla destra un'apertura che guarda sul vano scala. Analoga considerazione per quanto riguarda l'apertura anche per l'appartamento del piano primo.

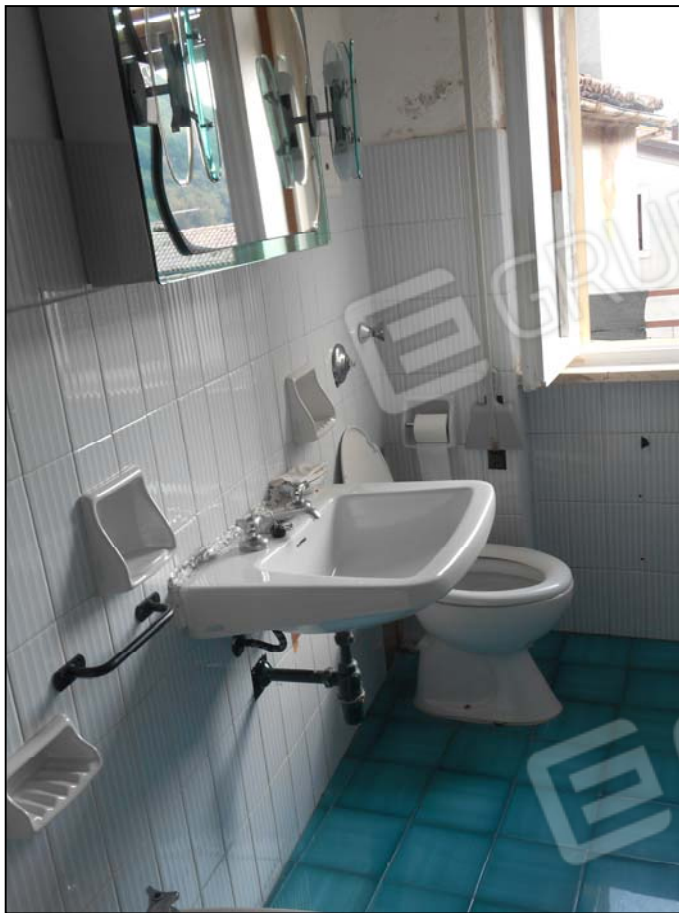
FOTO 23

Stato di fatto del locale bagno

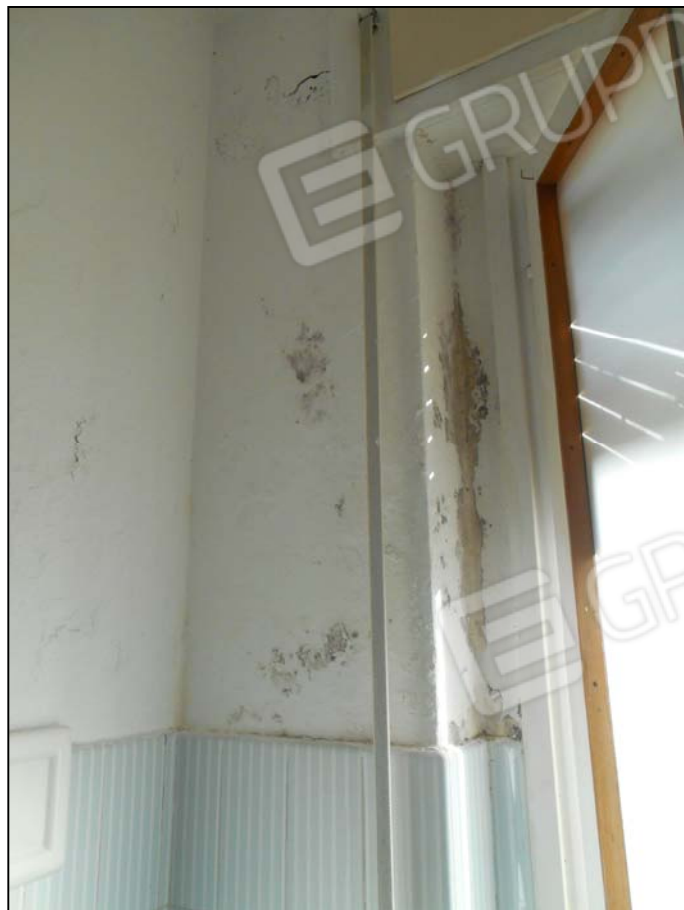
FOTO 24

Locale bagno in evidenza la problematica dell'infiltrazione d'acqua proveniente dal tetto che ne provoca il degrado

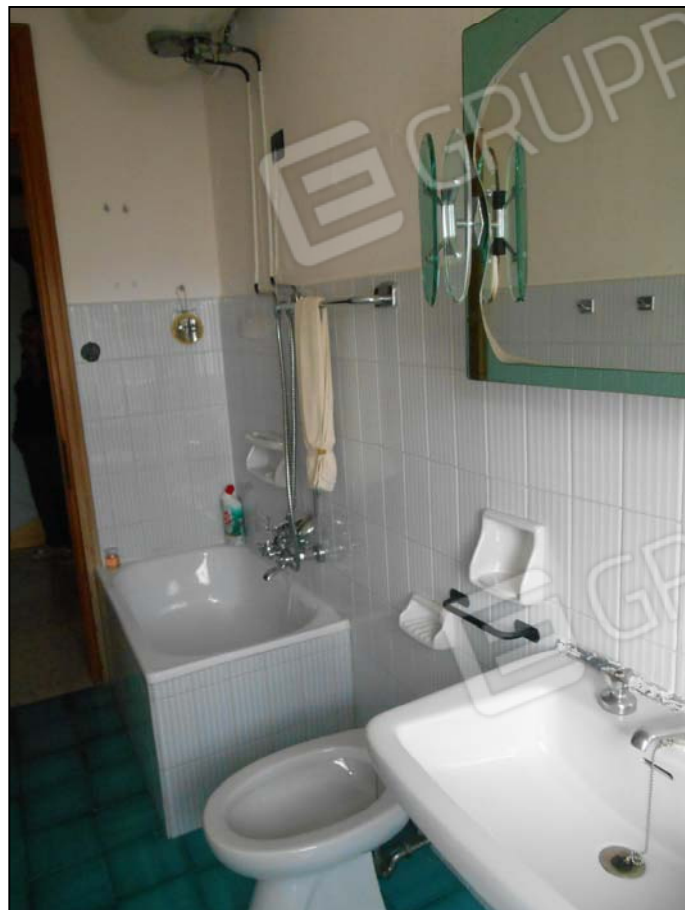
FOTO 26

Locale bagno particolare del boiler elettrico per la produzione di acqua calda
