ABUSI EDUILIZI RELIZZATI NEL SOTTOTETTO

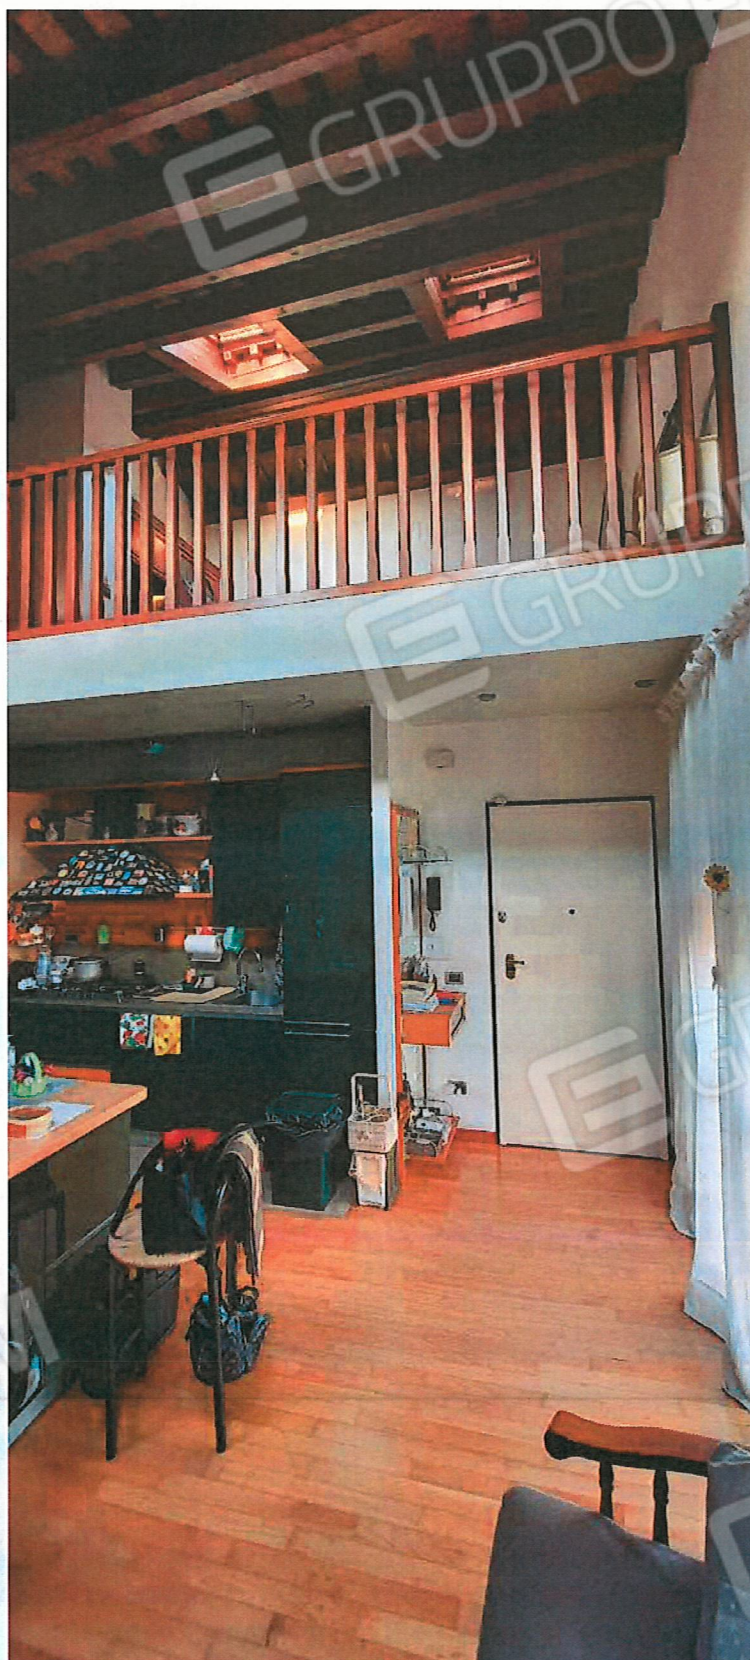
Vista dell'ingresso con indicato il soppalco abusivo

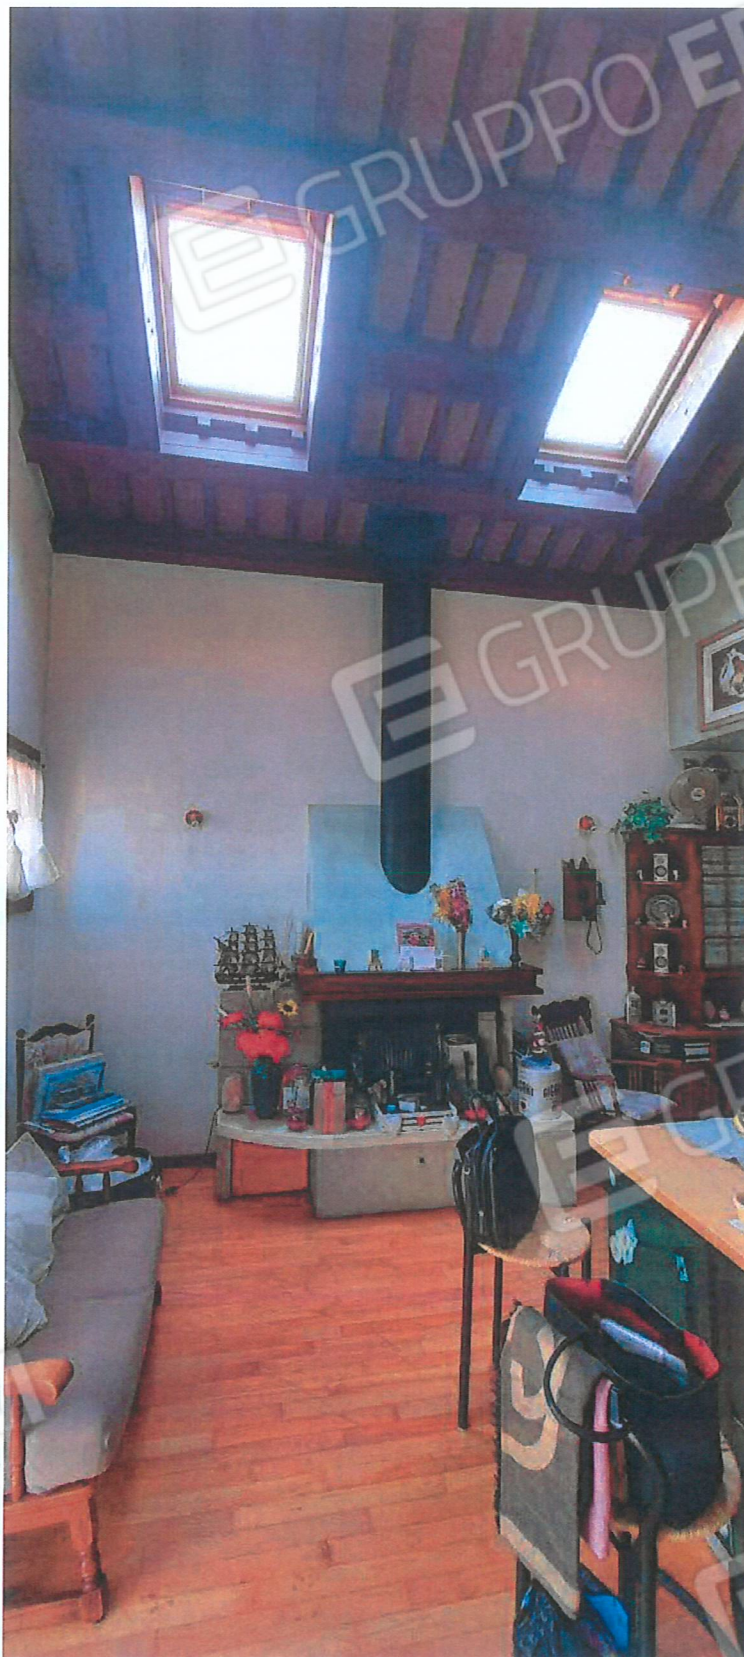
Soggiorno-pranzo a doppia altezza (difformità edilizia)

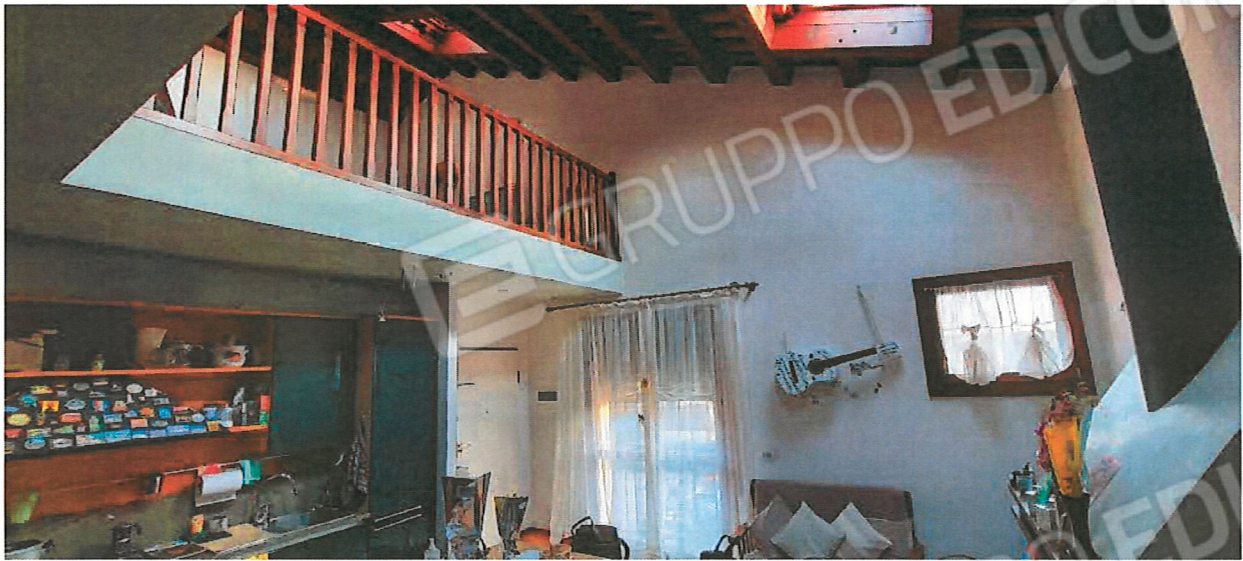
Vista del soppalco abusivo

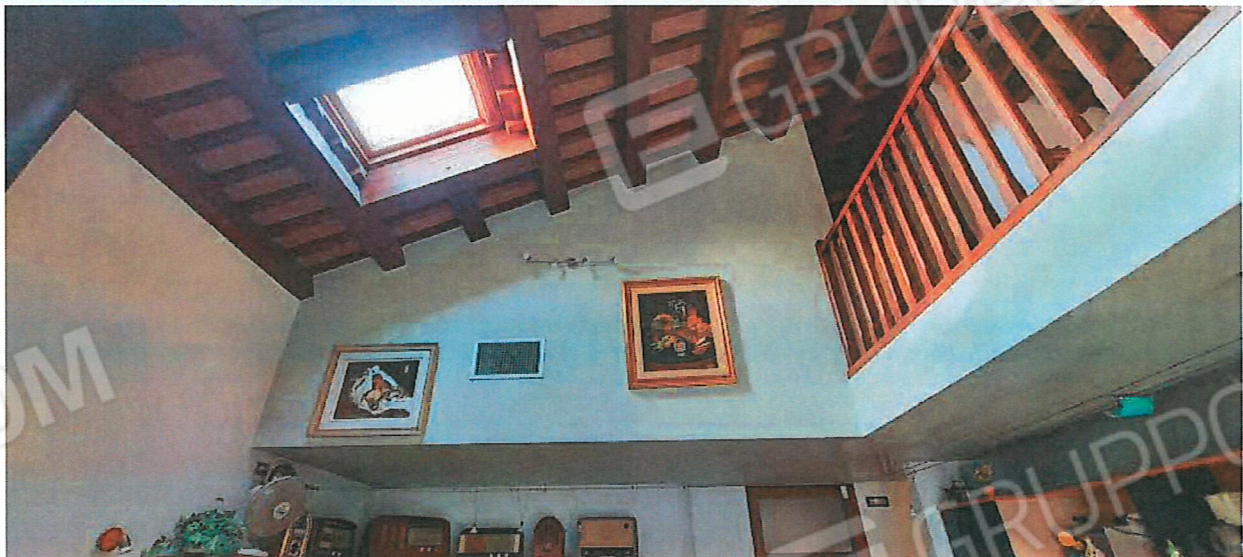
Vista del soppalco abusivo

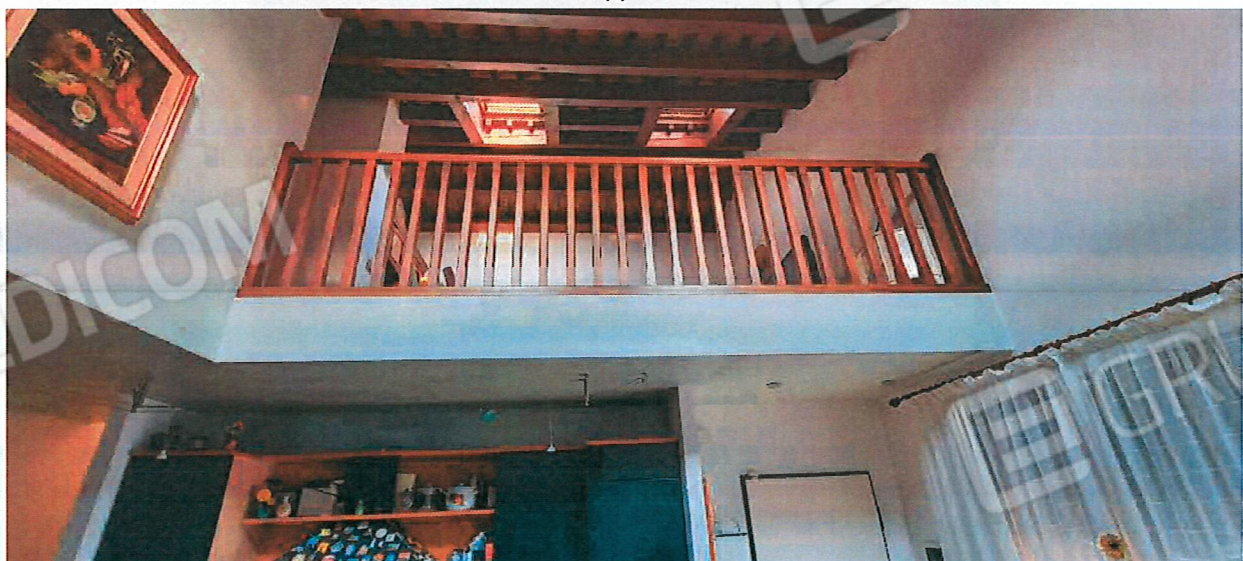
Vista del soppalco abusivo

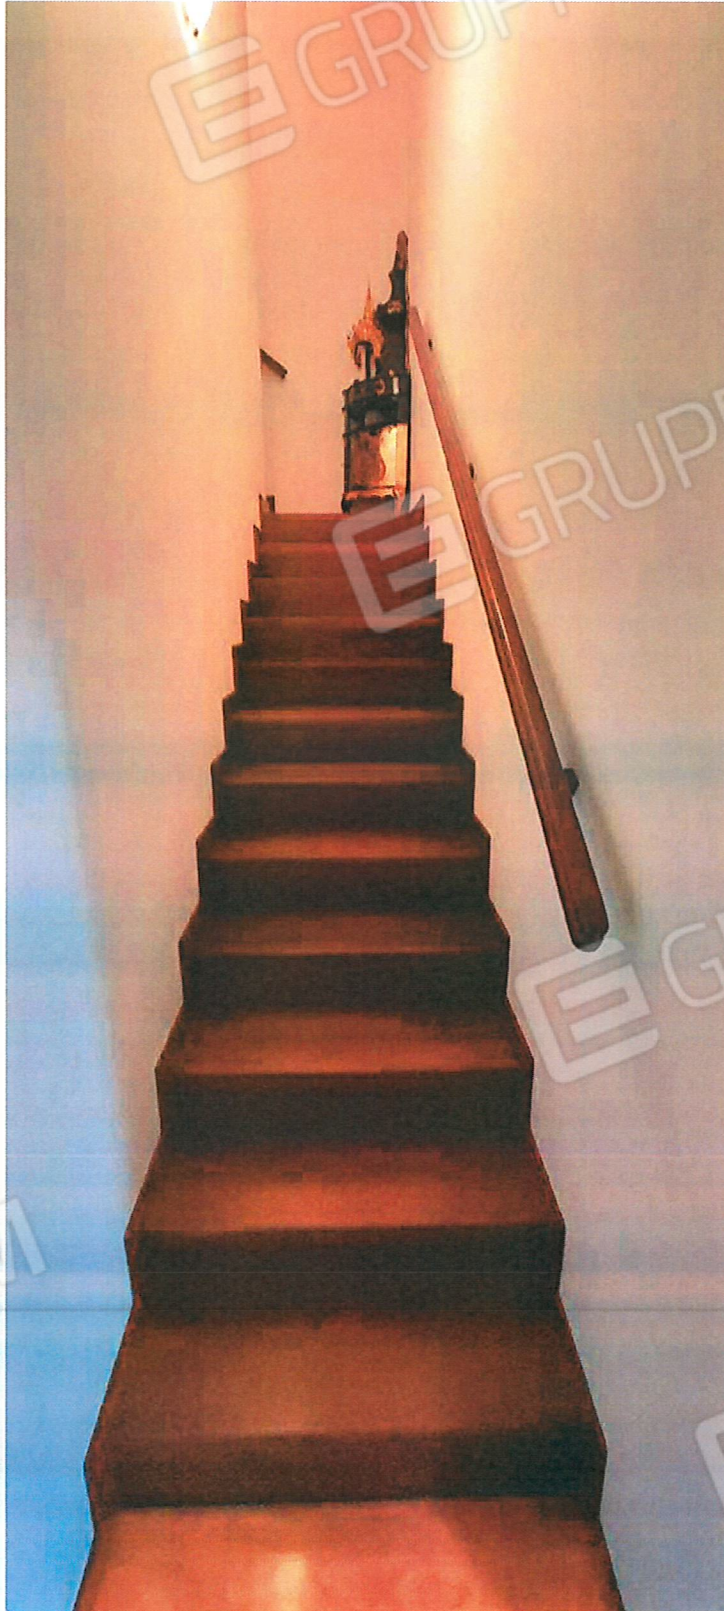
Scala di accesso al piano terzo Sottotetto (abusivo)

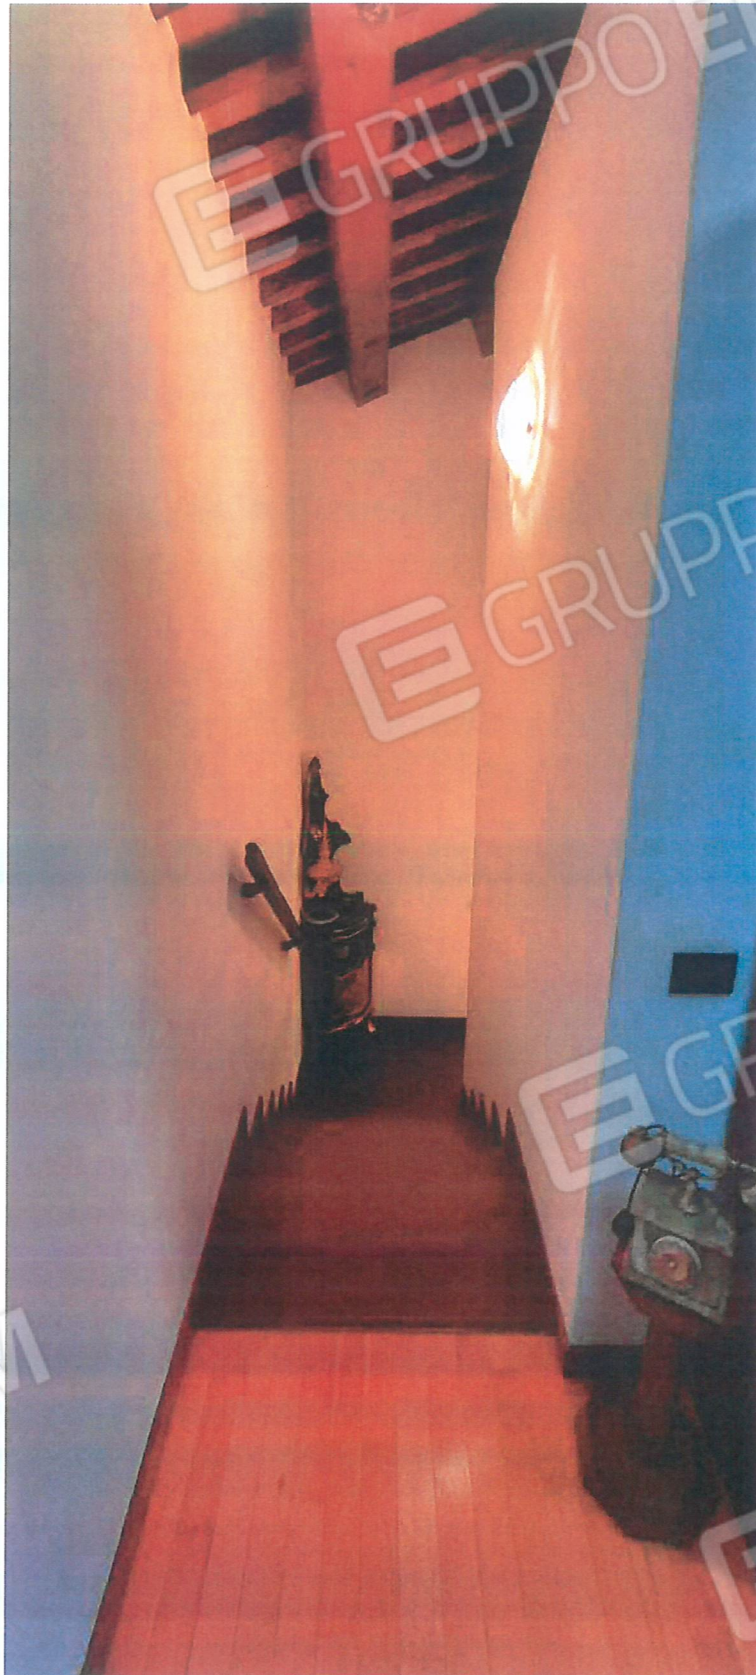
Scala di arrivo al Sottotetto-1 (abusivo)

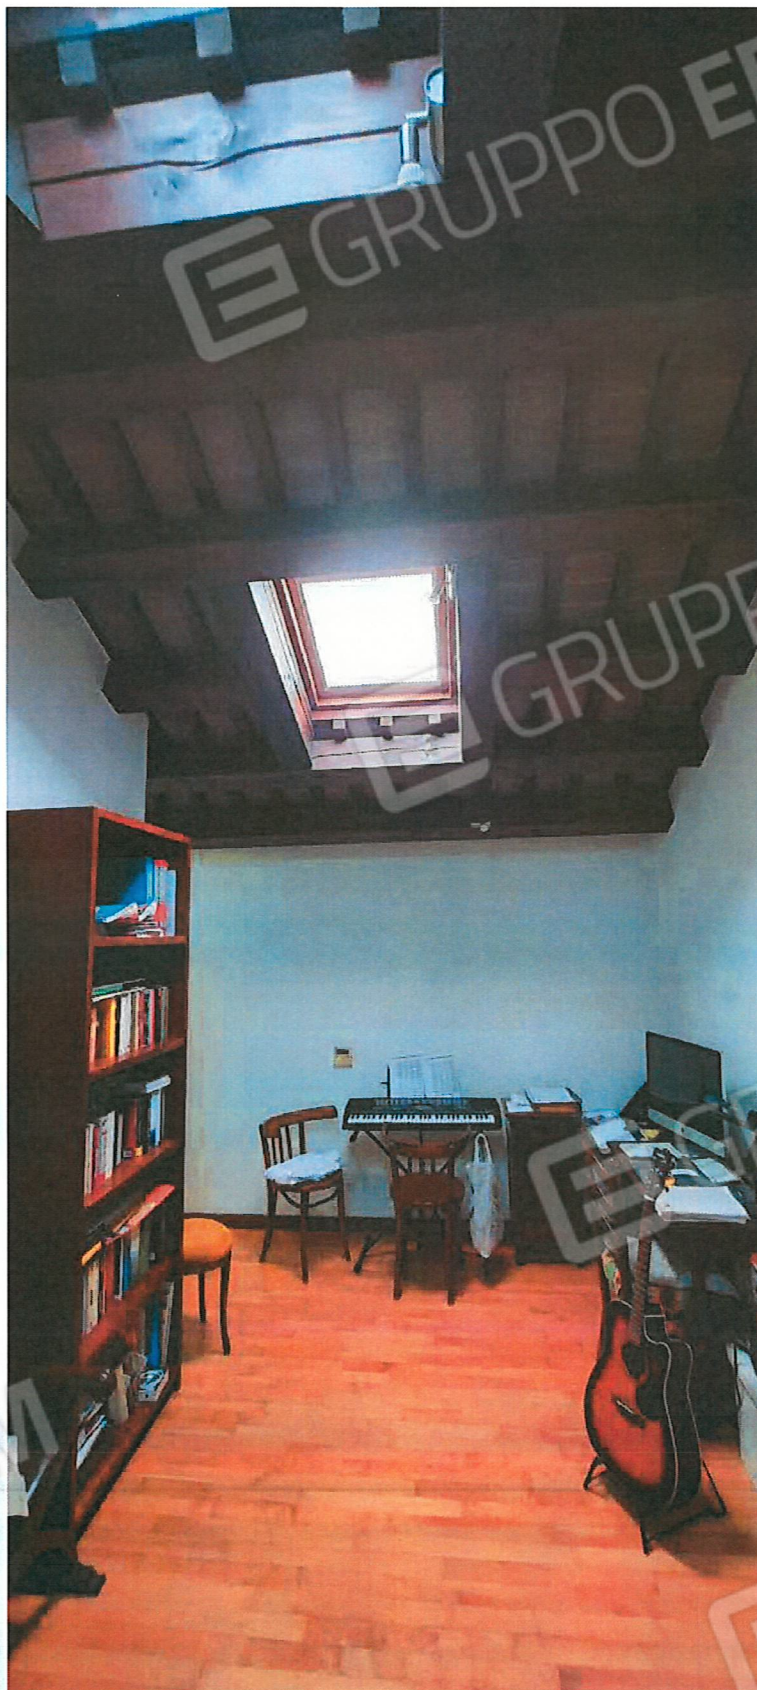
Zona Sottotetto - 1 (abusivo)

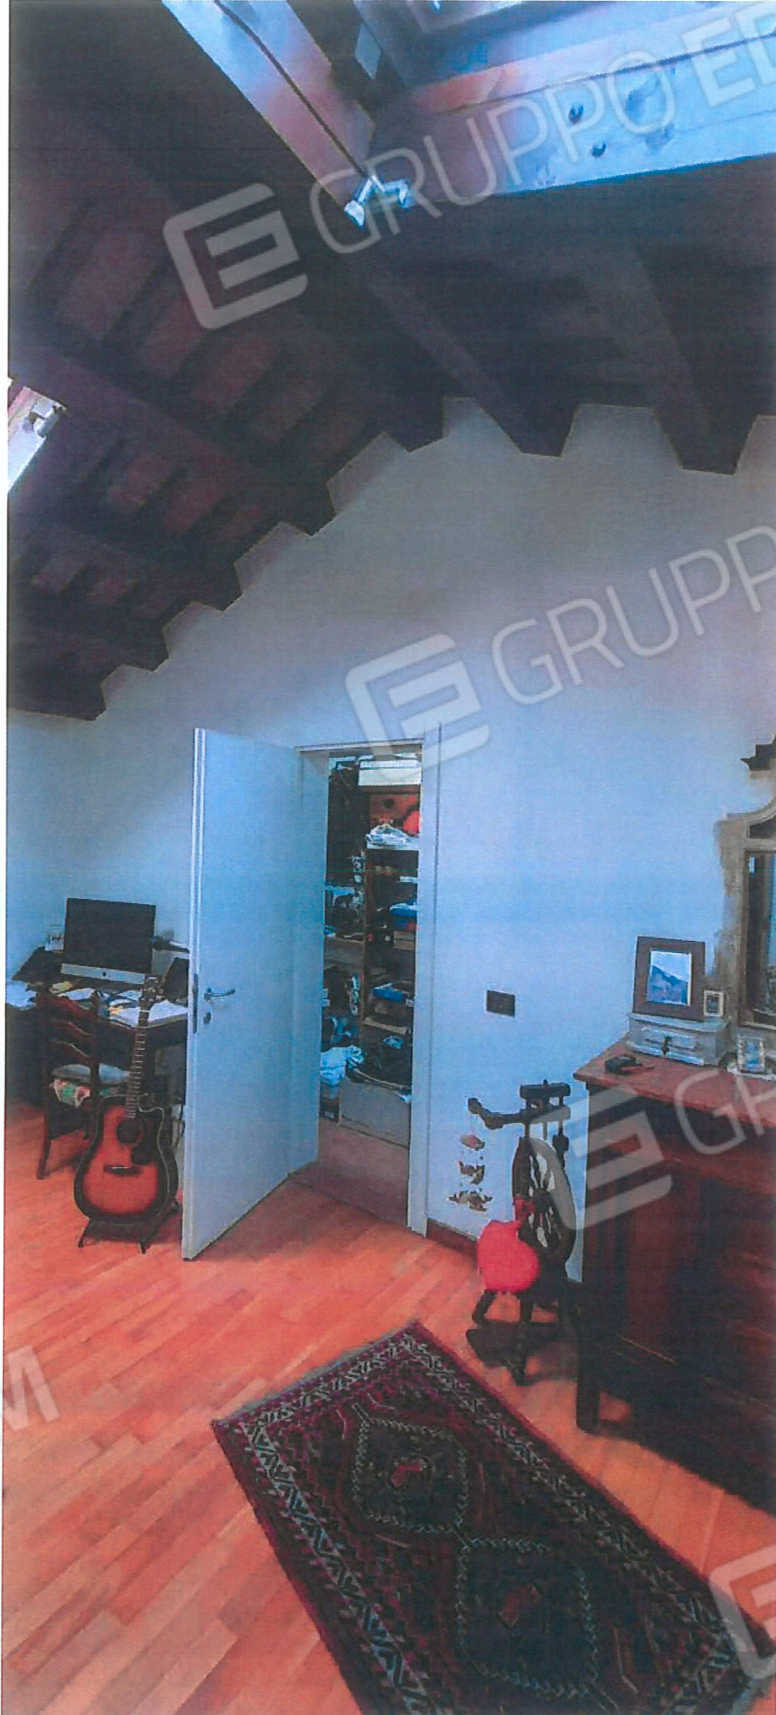
Zona Sottotetto – 1 con vista della porta del Sottotetto-5 (abusivi)

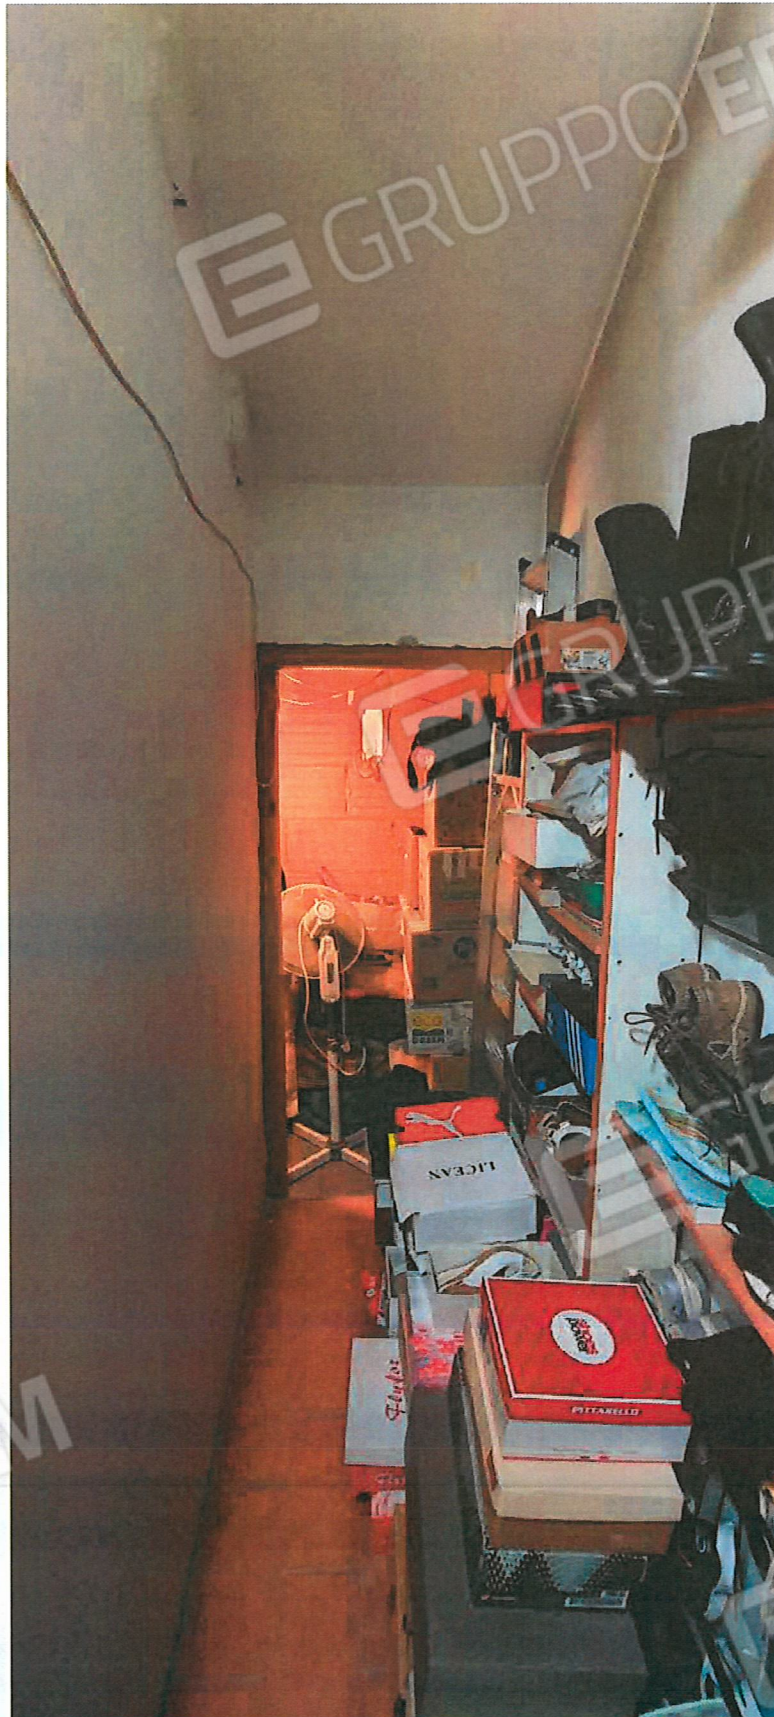
Zona Sottotetto – 5 (abusivo)

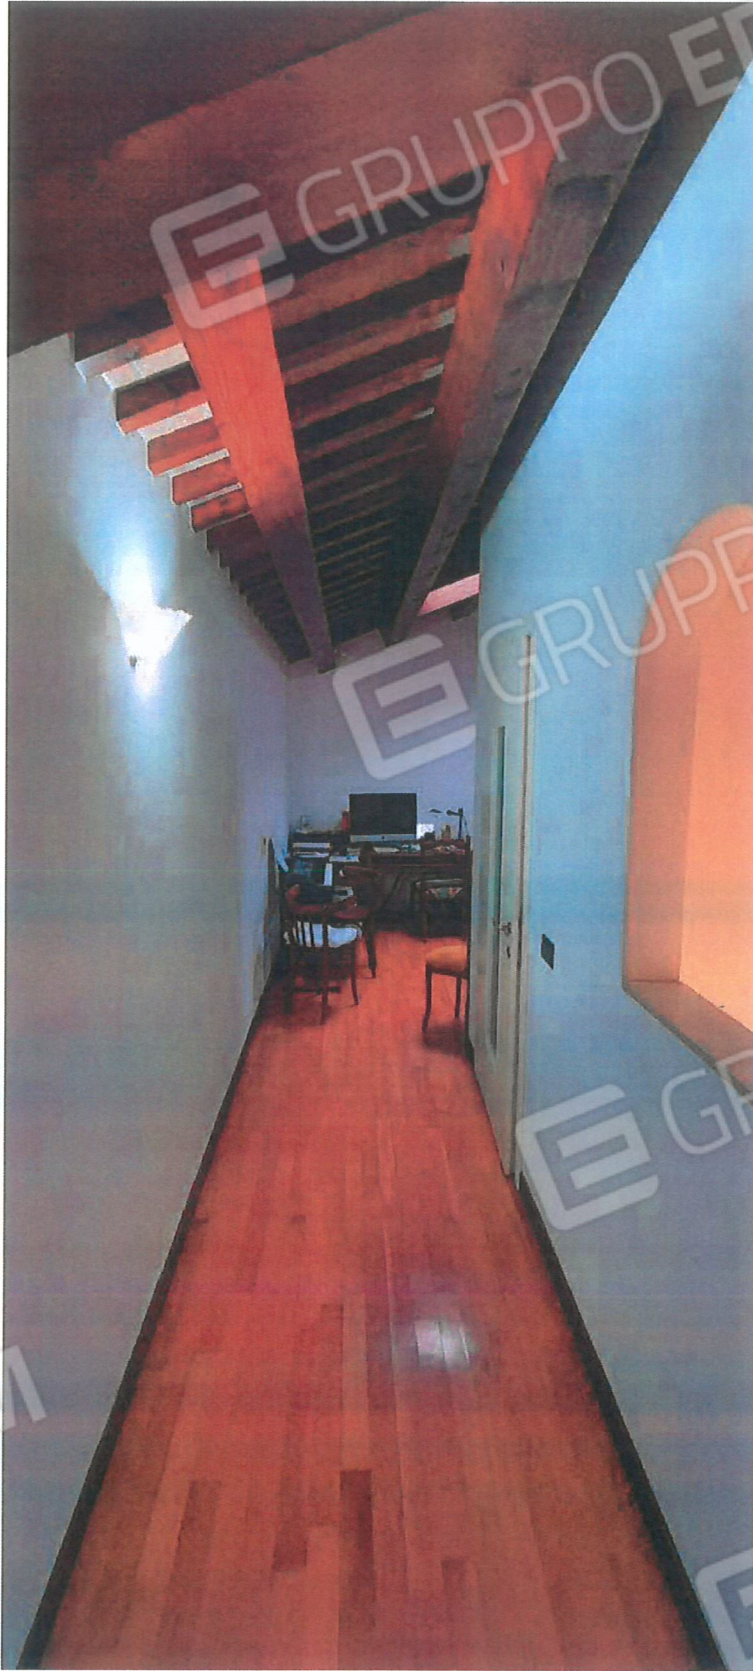
Zona Sottotetto – 2 (abusivo)

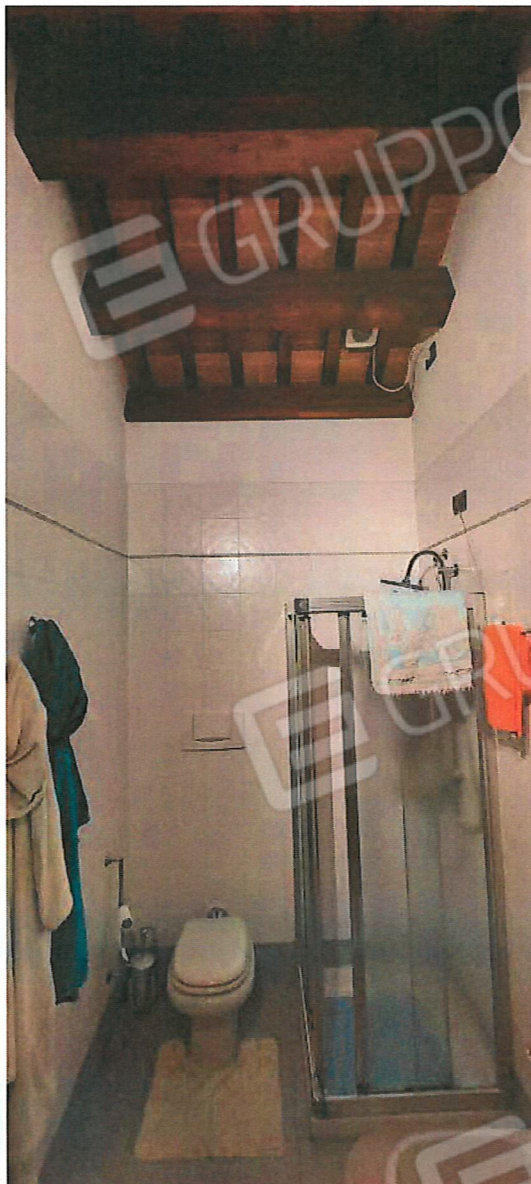
Sottotetto – 4 Bagno (abusivo)

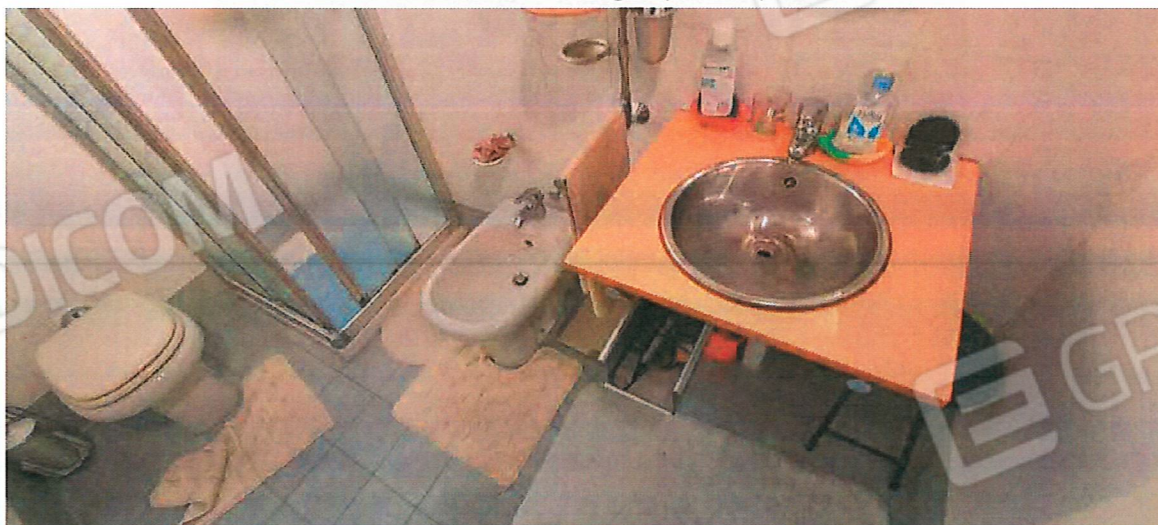
Sottotetto – 4 Bagno (abusivo)

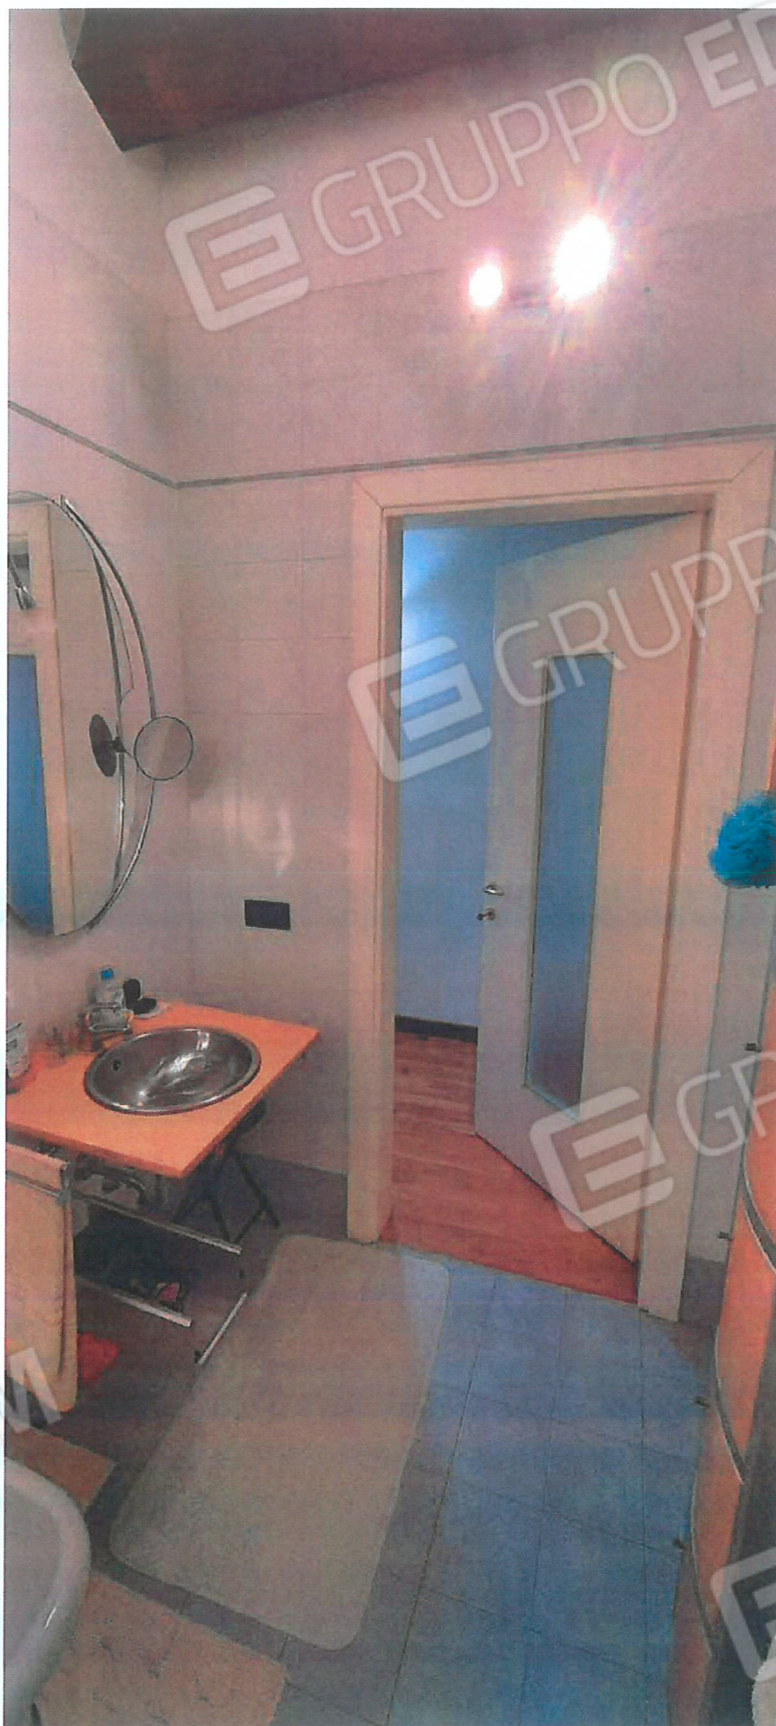
Sottotetto – 4 Bagno (abusivo)

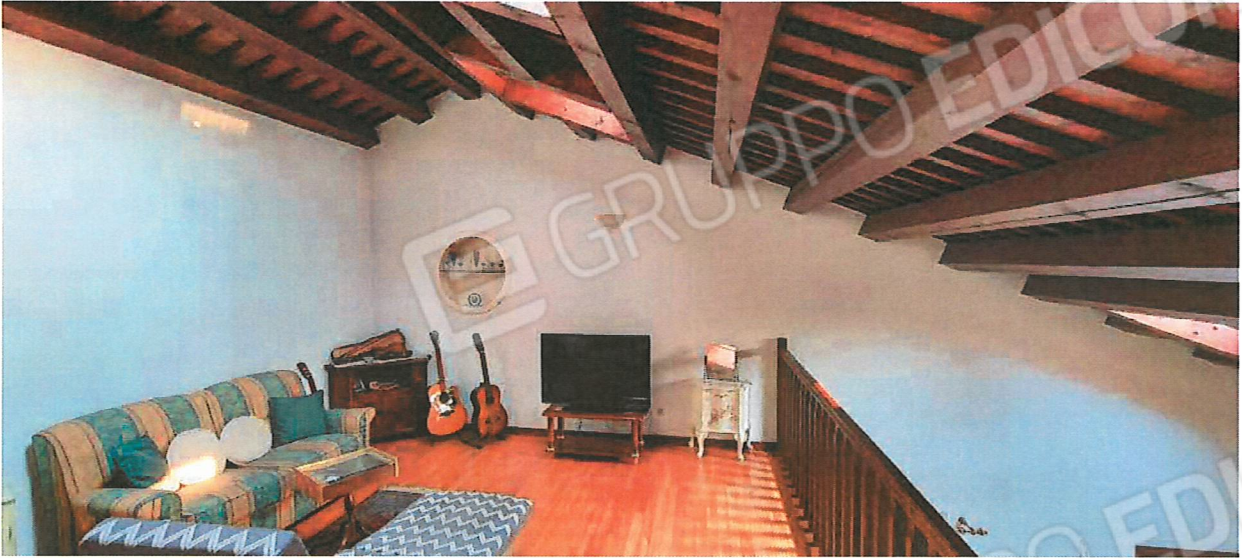
Sottotetto – 3 Soppalco (abusivo)

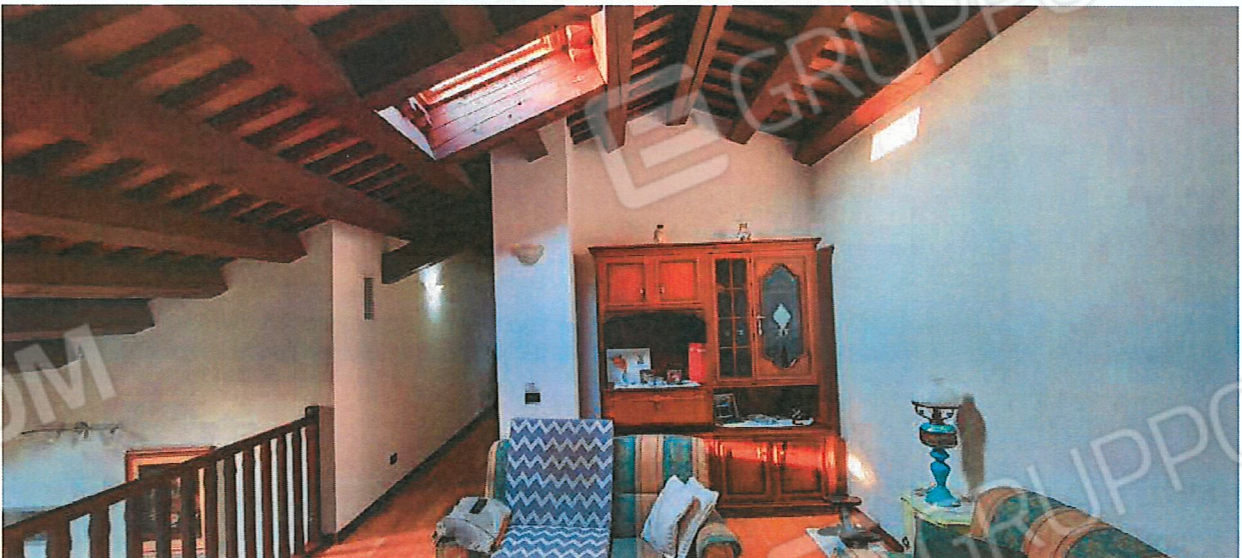
Sottotetto – 3 Soppalco (abusivo)

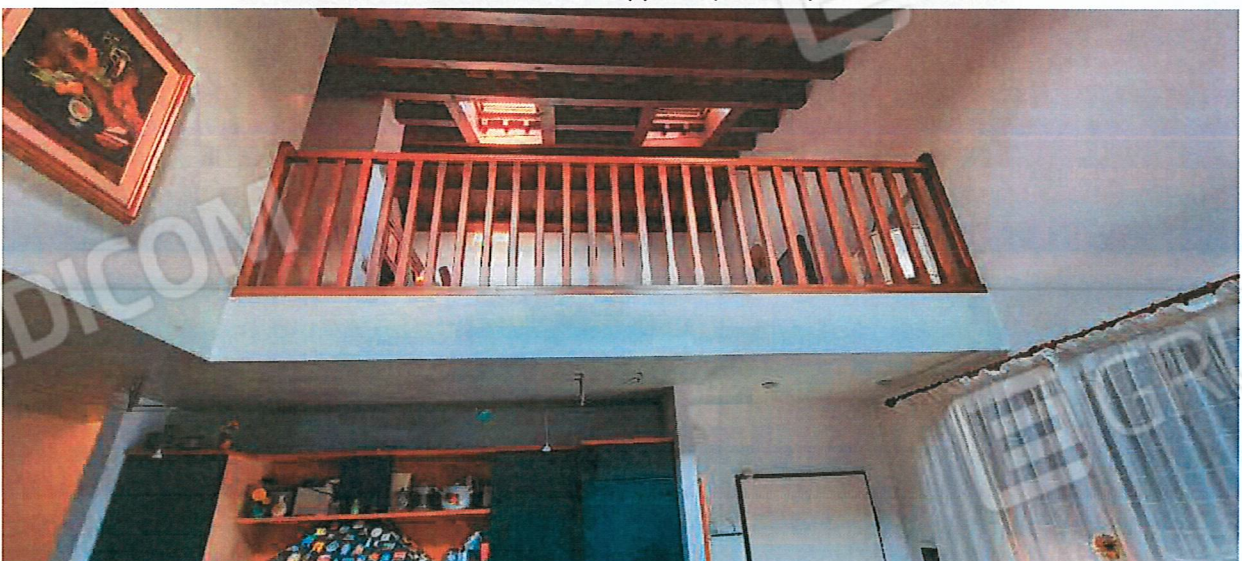
Sottotetto – 3 Soppalco (abusivo)

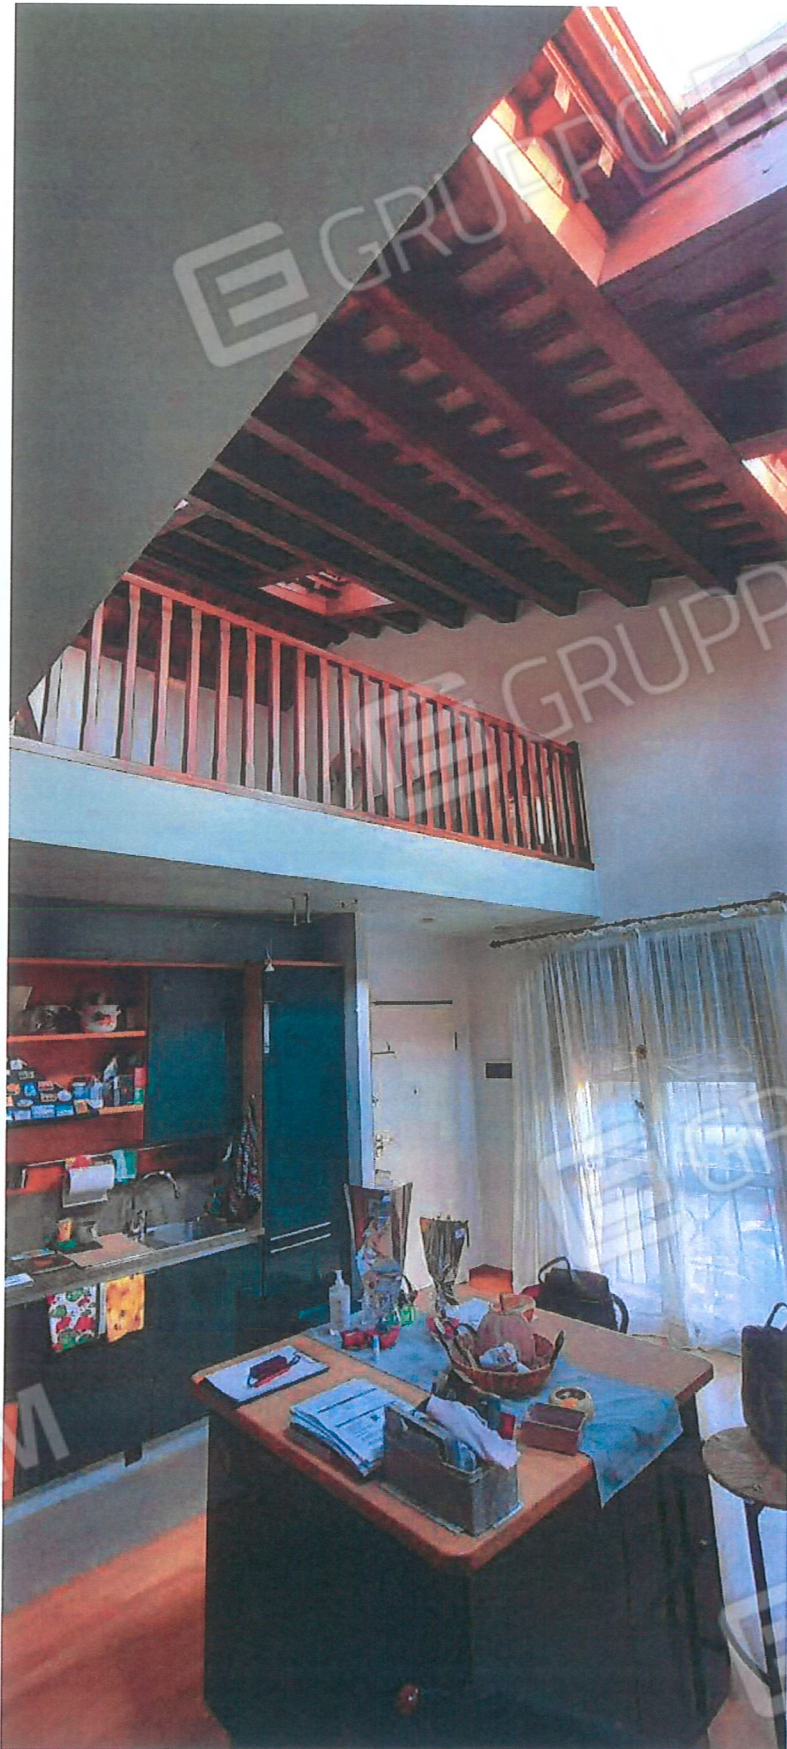
Vista dal soggiorno-pranzo del Sottotetto – 3 Soppalco (abusivo)
