Relazione Tecnica delle Opere eseguite

Oggetto dell'opera

L'opera oggetto di collaudo riguarda lo spostamento del contatore, la tamponatura della porta Rei tra la palazzina e il capannone e la disattivazione dell'impianto termico del capannone presso l'edificio sito in via staffali n.3 a Dossobuono comune di Villafranca (VR).

Procedura n. 399/2021 Reg. Es. Imm. Tribunale di Verona

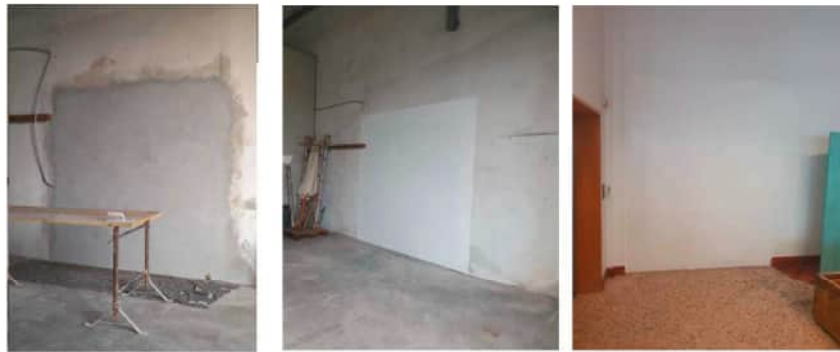
Foto 3 - Porta comunicante - Chiusura con tamponamento e tinteggiatura finale

Il tamponamento della porta di comunicazione tra i due fabbricati è avvenuto con lo smontaggio del serramento e la successiva chiusura del foro con muratura in laterizio posata in linea con la parete esistente.

Lo smontaggio ha previsto il taglio della porta REI e lo smaltimento in discarica. La tamponatura è stata effettuata con muro di Poroton da 17cm posato con ammorsamenti laterali di ancoraggio alla muratura esistente. Alla base è stata posata la guaina tagliamuro e sul perimetro la rete portaintonaco. Infine si è provveduto ad Intonacatura di fino e tinteggiatura su entrambi i lati.

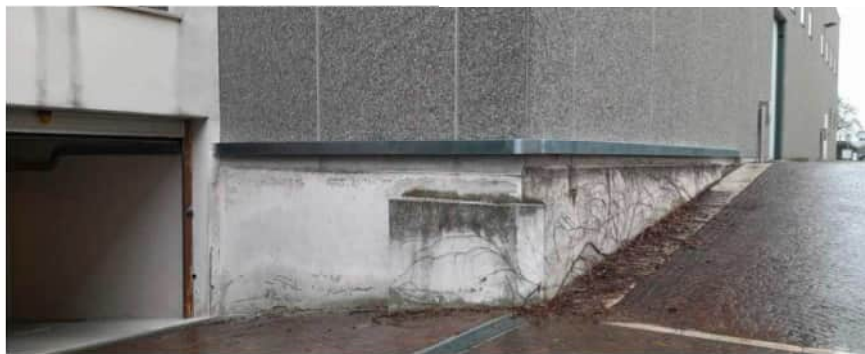
Foto 4 - Posa nuova canalina esterna

Lo spostamento è avvenuto in parte entro i cavidotti esistenti e in parte esterni con canalizzazione in acciaio zincato posata a parete, nonché con l'ausilio di opere murarie.

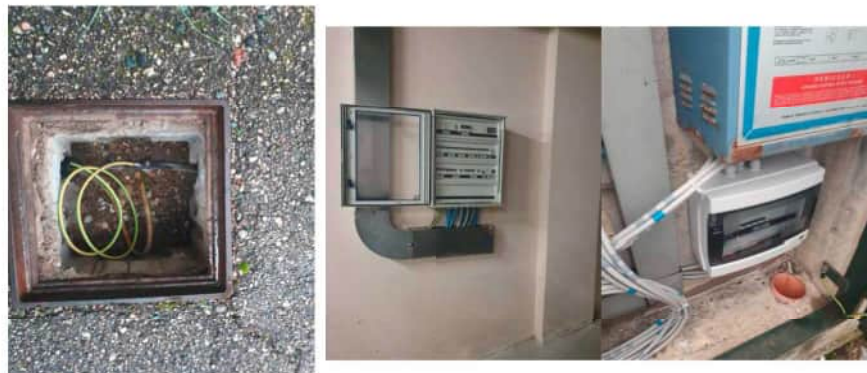
Foto 5 - Posa Massa a terra e nuovo contatore

E' stata posata la nuova linea con sez. 4x16mmq da contatore a nuovo quadro QEG.

E' stato posato il nuovo conduttore di terra G/V tipo FS17 sez. 1x16mmq e collegato all'impianto di terra esistente entro pozzetto esterno (esistente) e misurato la resistenza impianto di terra.

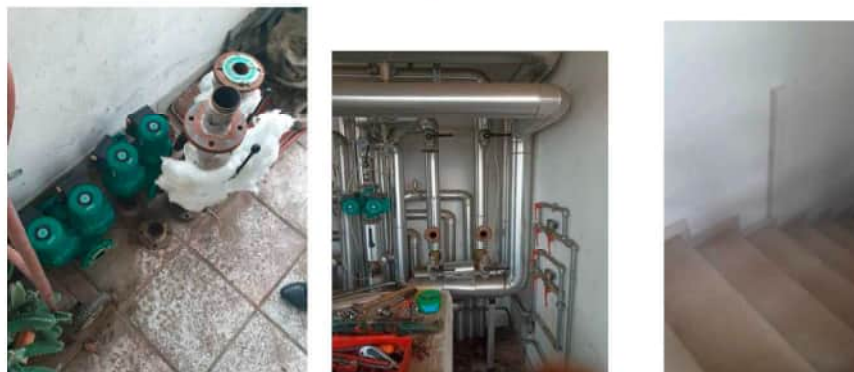
Foto 6 - Scollegamento impianto termico della capannone dalla CT

Dall'ispezione visiva all'interno della Centrale Termica in cui convogliano tutti i tubi, si rileva che le valvole sulle tubature che veicolano calore alle termostrisce del capannone sono state rimosse e sostituite con tappi in acciaio.

Per la disattivazione dell'impianto termico del capannone si è provveduto, all'interno della centrale termica, alla rimozione delle valvole Trevie e della pompa di rilancio alle Termostrisce presenti nel capannone. Successivamente si è operato con la chiusura dei tubi mediante tappi in acciaio e successivamente con lo scollegamento dell'impianto elettrico che alimenta il funzionamento delle pompe e del motore valvole trevie.
